Kartlegging av Logåna og Songåna høsten 2018

LFI-rapport nr: 347

Tittel: Kartlegging av Logåna og Songåna, Mandalselva høsten 2018.

Oppdragsgiver: Agder Energi

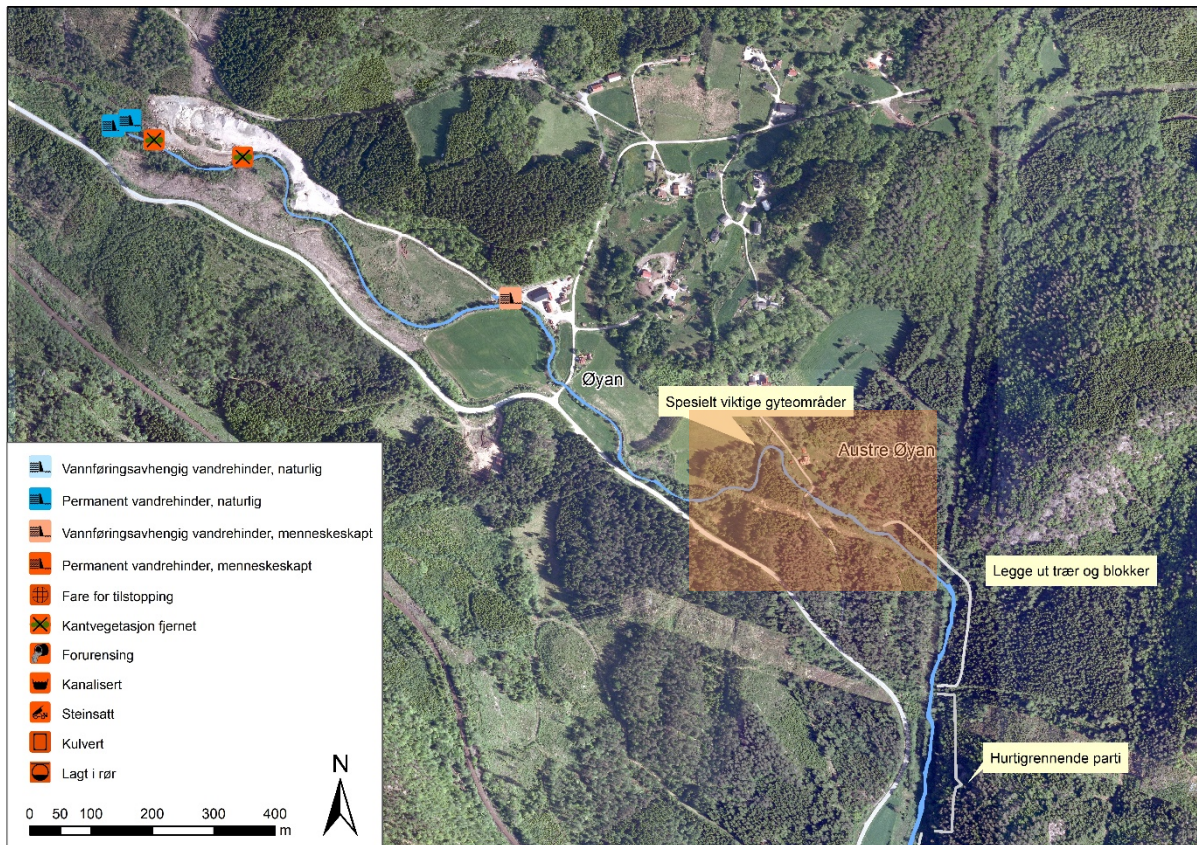
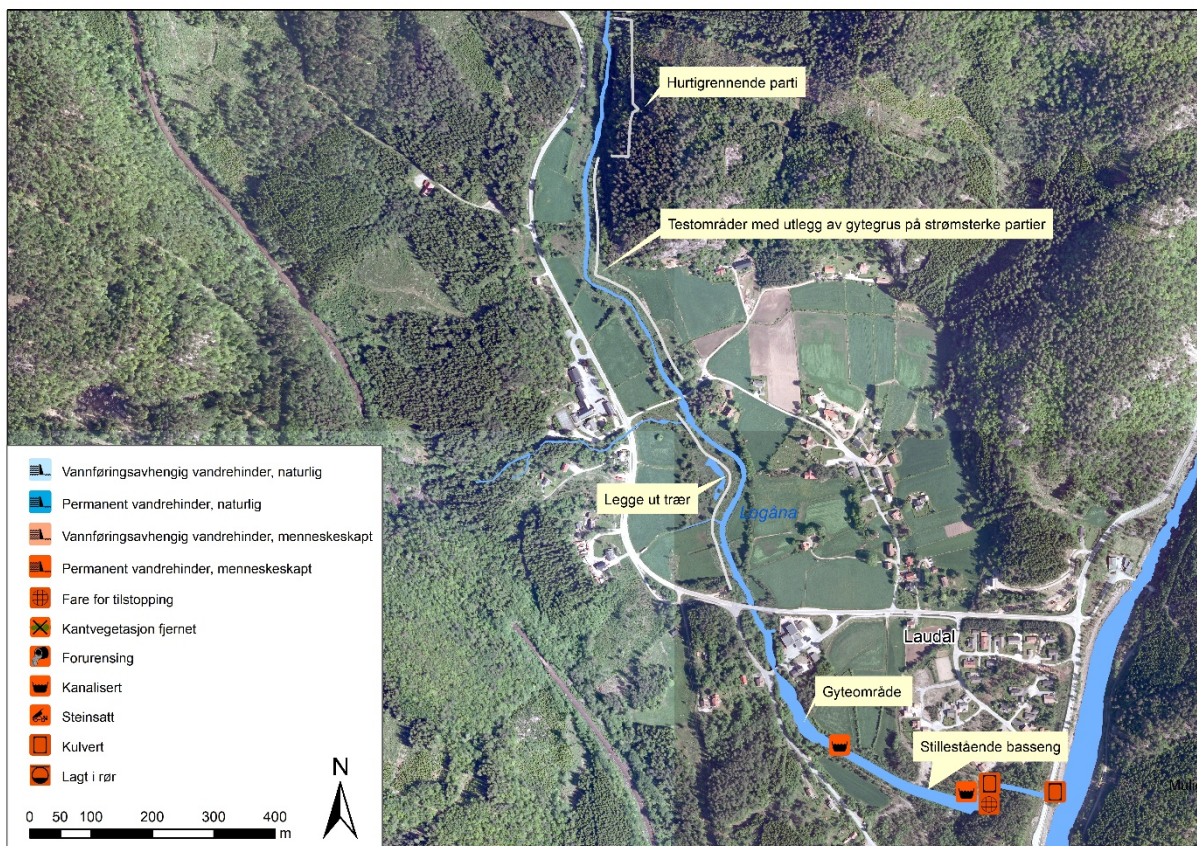
Figur 1. Øvre og nedre halvdel av lakseførende strekning i Logåna. Spesielt viktige gyteområder ligger innenfor det oransje feltet.

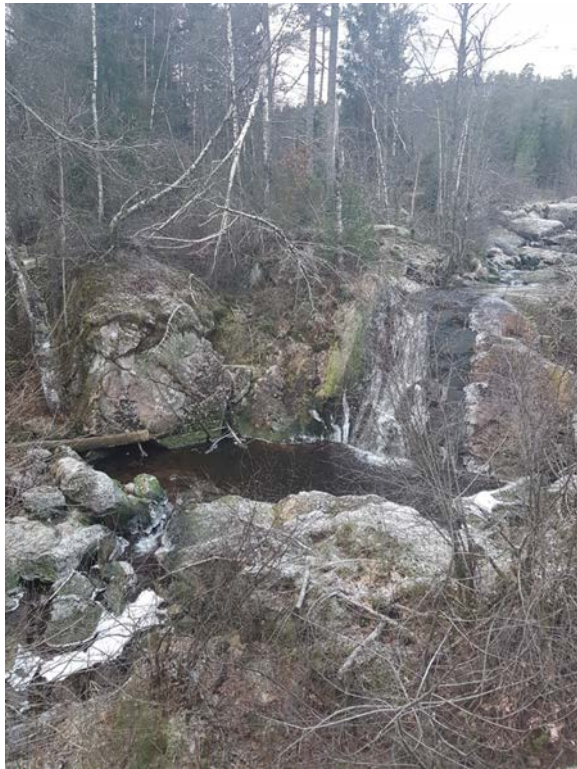
Vandringshinder i østre løp.

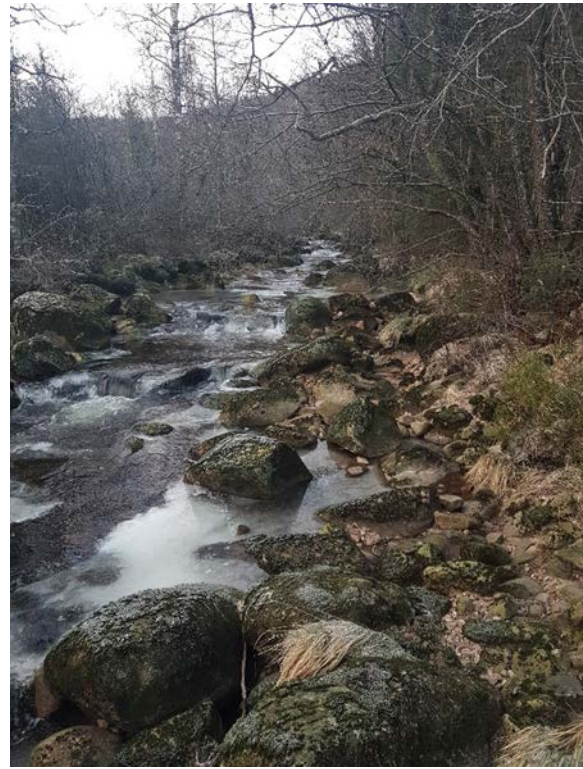
Høy fallgradient med kulp og strykstrekninger.

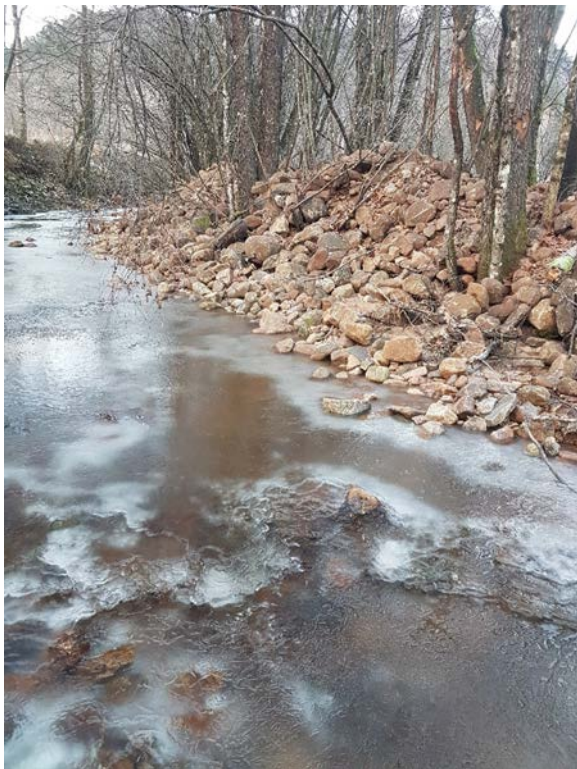
Et parti oppstrøms Øyan der elvemasse har blitt lagt opp langs elvekanten.

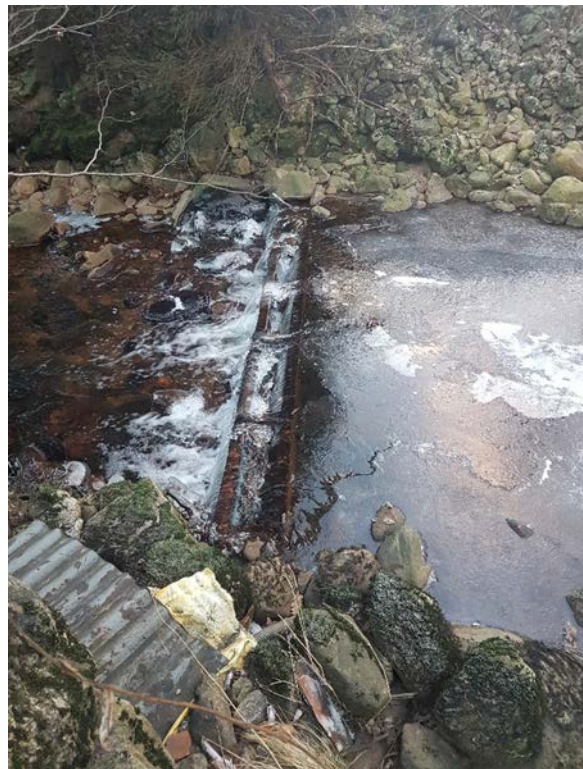
Demning oppstrøms Øyan. Demning bør fjernes.

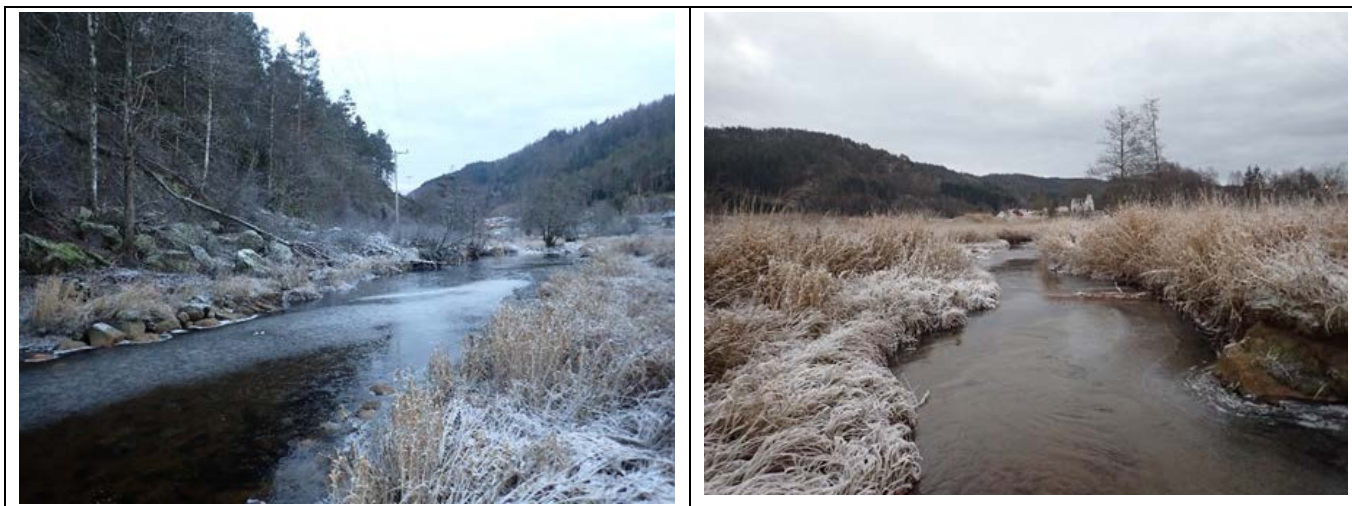
I nedre deler flater Logåna ut i et langt sakteflytende parti med landbruksområder på begge sider. Her kan det legges ut trær og store blokker for å bedre den hydromorfologiske variasjonen.

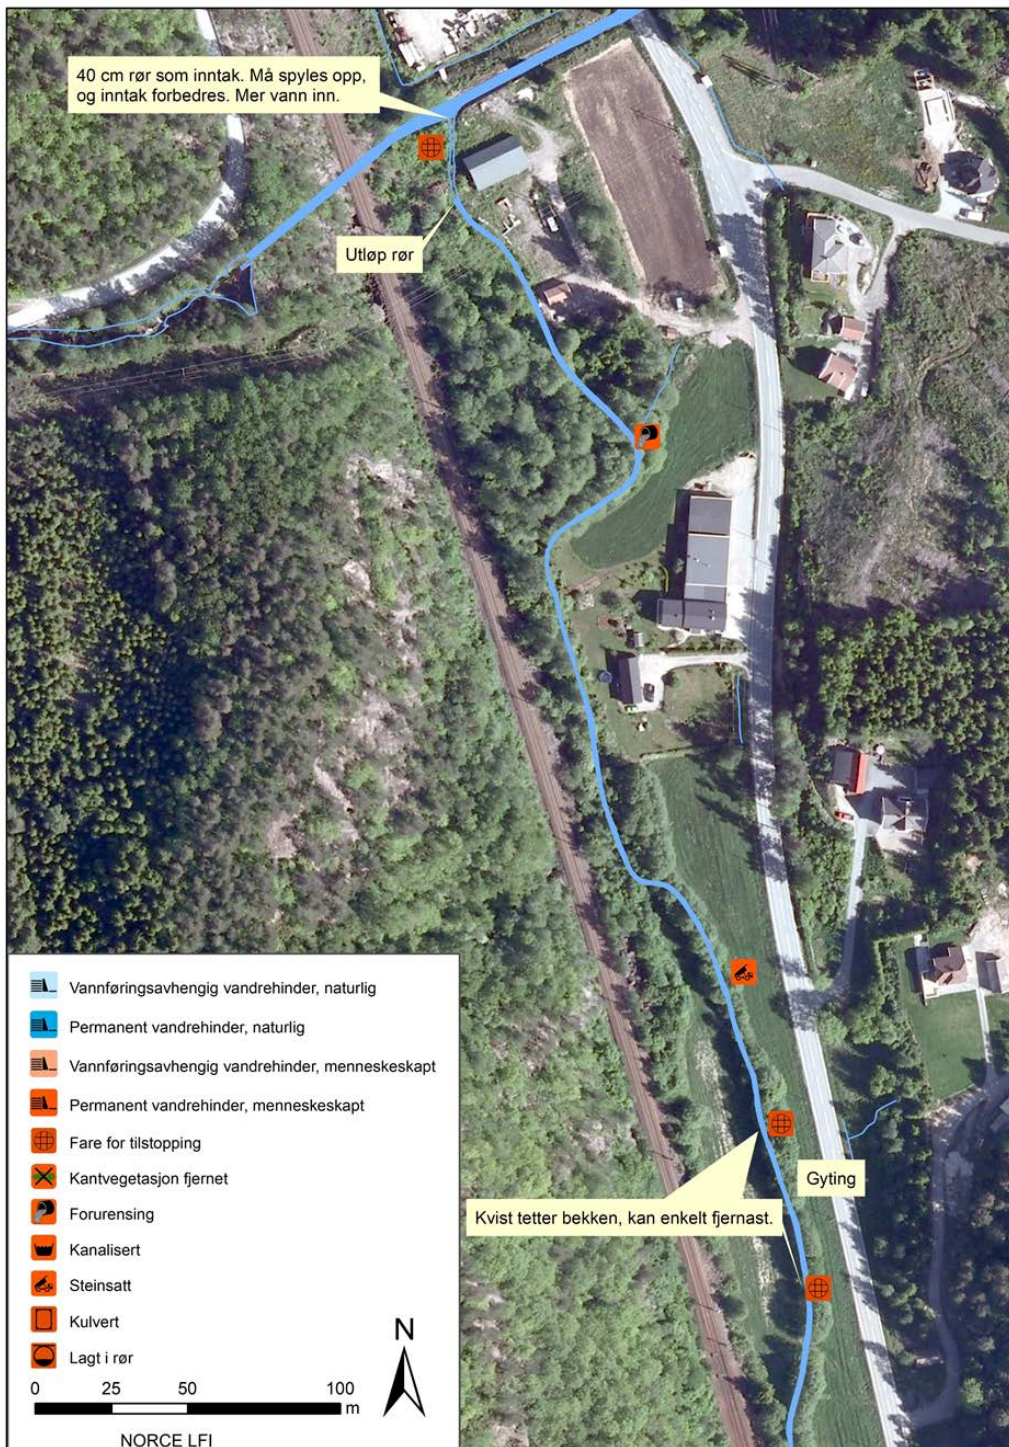
Oppe ved Voan, rett nedstrøms betongelement fabrikk, ledes vann inn fra Songåna kanal til Songåna gjennom et 40 cm rør (**Figur 2**). Vannet hentes fra kanalen som leder mye av vannføringen fra Songåna direkte ut i Mandalselva. Hensikten med dette er trolig å unngå oversvømming av dyrka mark og veier, og med dagens innretning er det dette røret som dimensjonerer vannføringen i Songåna. Under kartleggingen var imidlertid vannføringen i Songåna for lav, og røret leverte lite vann. Dette skyldes trolig delvis tetting av inntak/rør, samt at en kunne med fordel lage en bedre inntaksdam med noe oppdemming. Det så også ut til å være nødvendig å spyle opp røret. En regulerbar inntaksløsning hadde trolig vært bedre, og en kunne da sørget for nødvendige spyleflommer i Songåna, og samtidig tatt hensyn til flomfare. Det bør vurderes muligheter for å lage en åpen løsning uten rør og med f.eks. ett inntak med nålestengsel for å regulere mengde vann inn i bekken.

Figur 2. Øverste del av kartlagt strekning i Songåna.

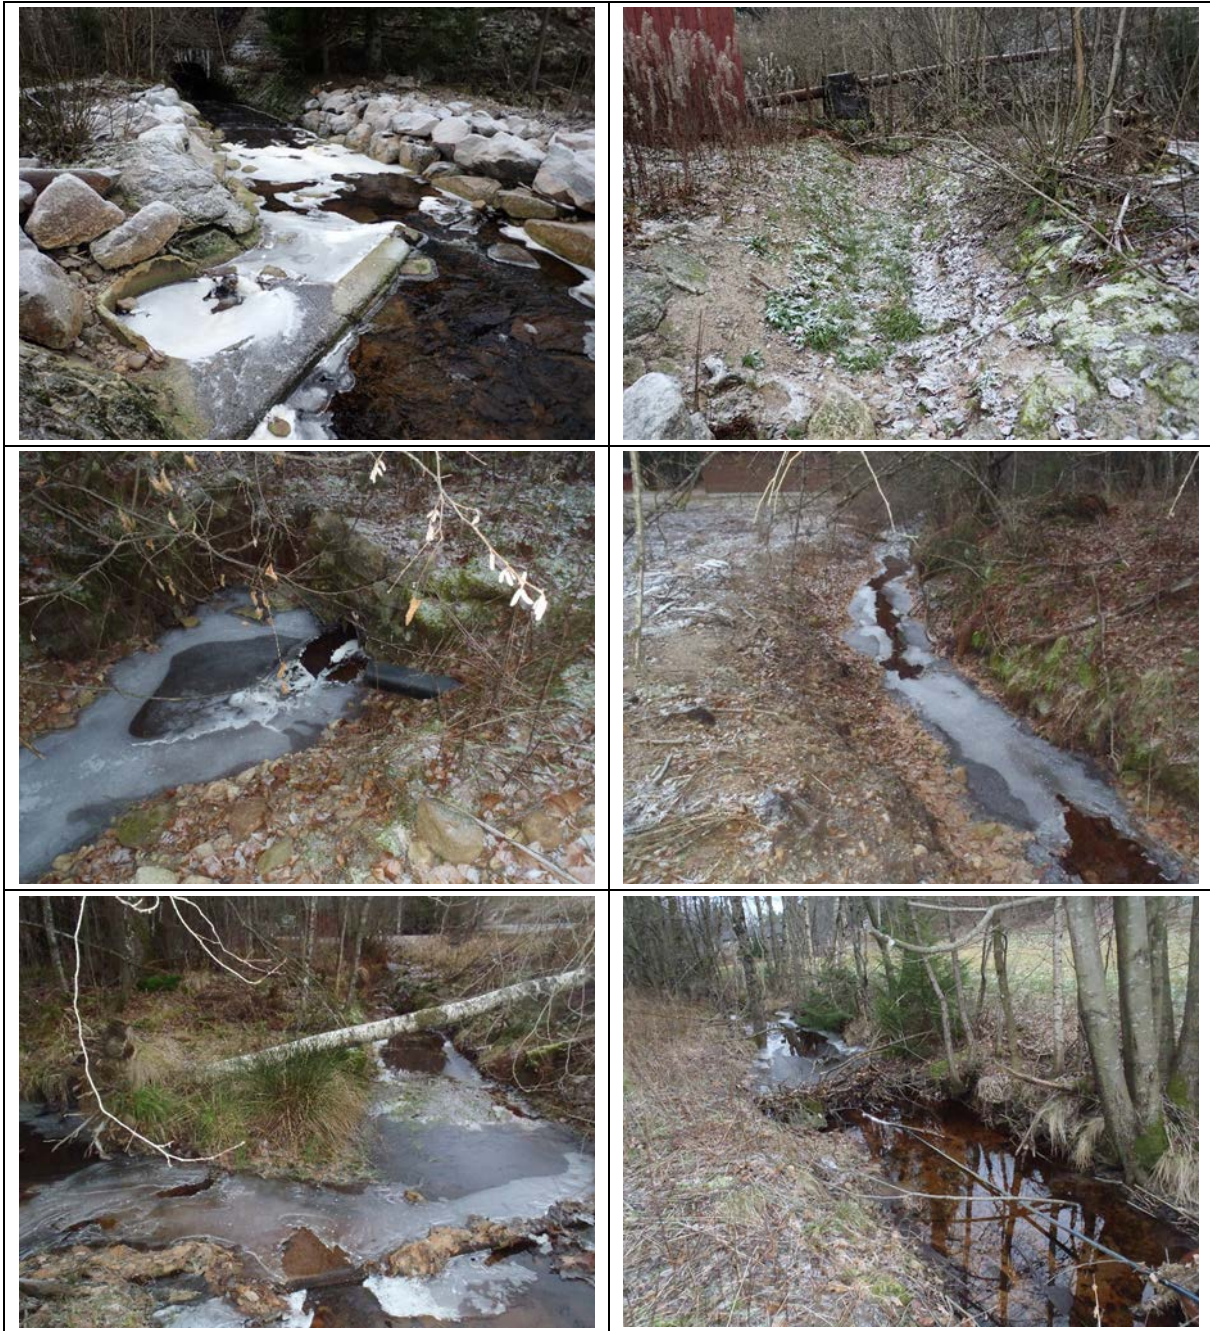
Inntaksrøret til Songåna i Songåna kanal. Dette fungerte for dårlig på undersøkelsestidspunktet og leverte lite vann, selv om vannføringen i kanalen var tilstrekkelig. Det er mye organisk materiale på strekningen, lav vannhastighet, og delvis tilstopping noen steder.

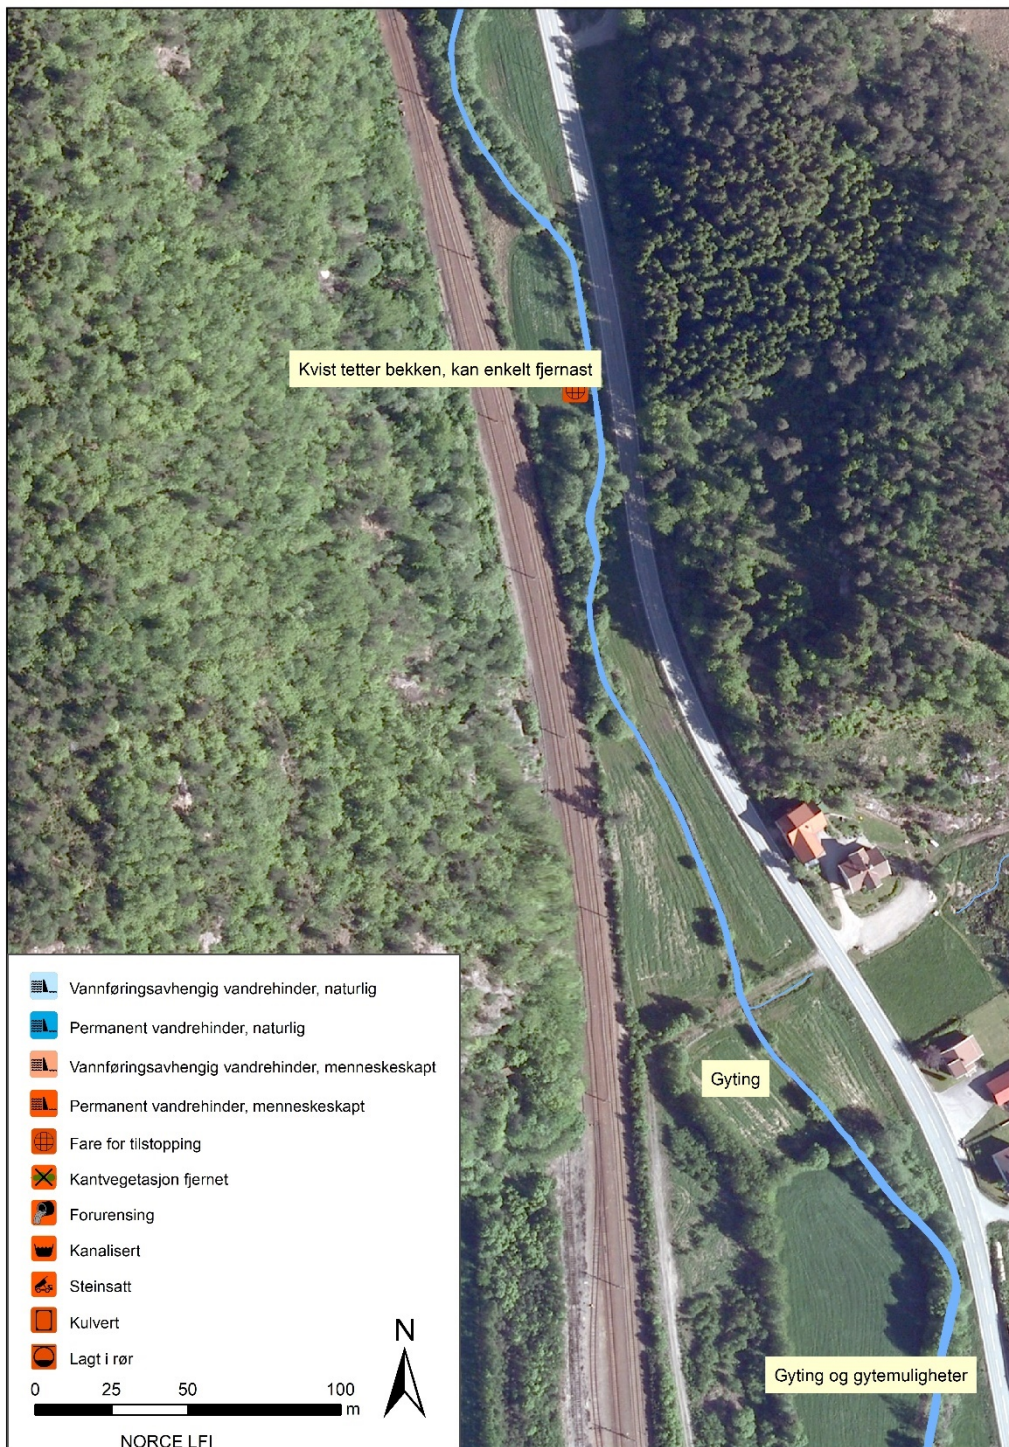
Habitatet er mye likt videre nedover mot Marnadal stasjon, men på en lengre strekning gjennom dyrka mark er kantvegetasjonen fjernet (**Figur 3**) og elva bærer i større grad preg av kanalisering og utretting. På steder der vannhastigheten øker er det gytemuligheter og gyting.

Figur 3. Kartlagt strekning oppstrøms Marnadal stasjon.

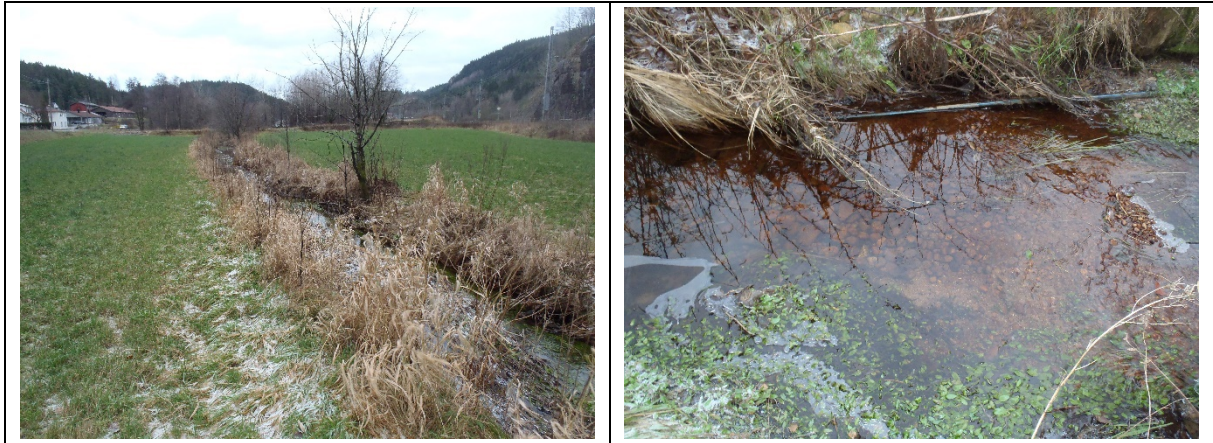
Lite kantvegetasjon, men siv gir en viss skjuleffekt. Det er mye gyting der vannhastigheten er høy nok.

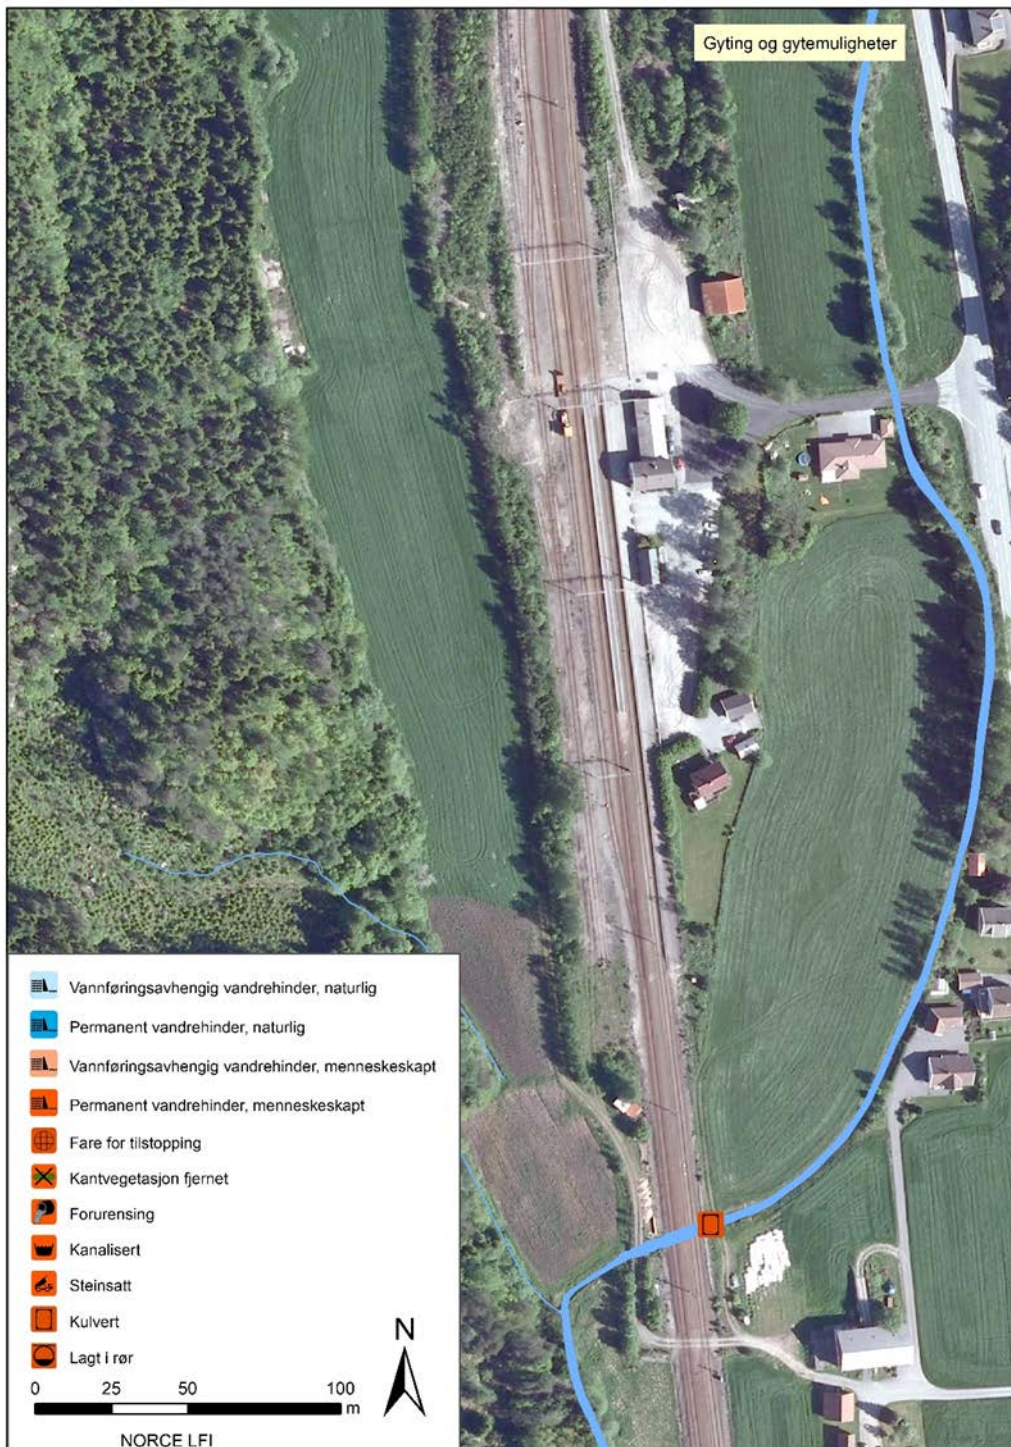
Nedenfor veibroen ved Marnadal jernbanestasjon er det en kulp med noen gyteplasser, før en kommer inn i et område med lite kantvegetasjon og et høyt innslag av mudder (50%) og vannvegetasjon (**Figur 4**). Et aktuelt tiltak vil være å renske opp **noe** av dette, spesielt i området nedstrøms selve jernbanebroa (**Figur 5**). Ved Bue er det tatt ut tømmer som har gitt en del avrenning til vassdraget. Dette bør unngås fremover siden det ligger fine gyteområder ca. 150 m nedstrøms. Kantvegetasjonen i dette området er tett og frodig.

Figur 4. Strekning nedstrøms Marnadal jernbanestasjon. Det er grus og noen gyteplasser nedstrøms broen ved jernbanen, mens lenger nede er det lite kantvegetasjon og mye vannvegetasjon.

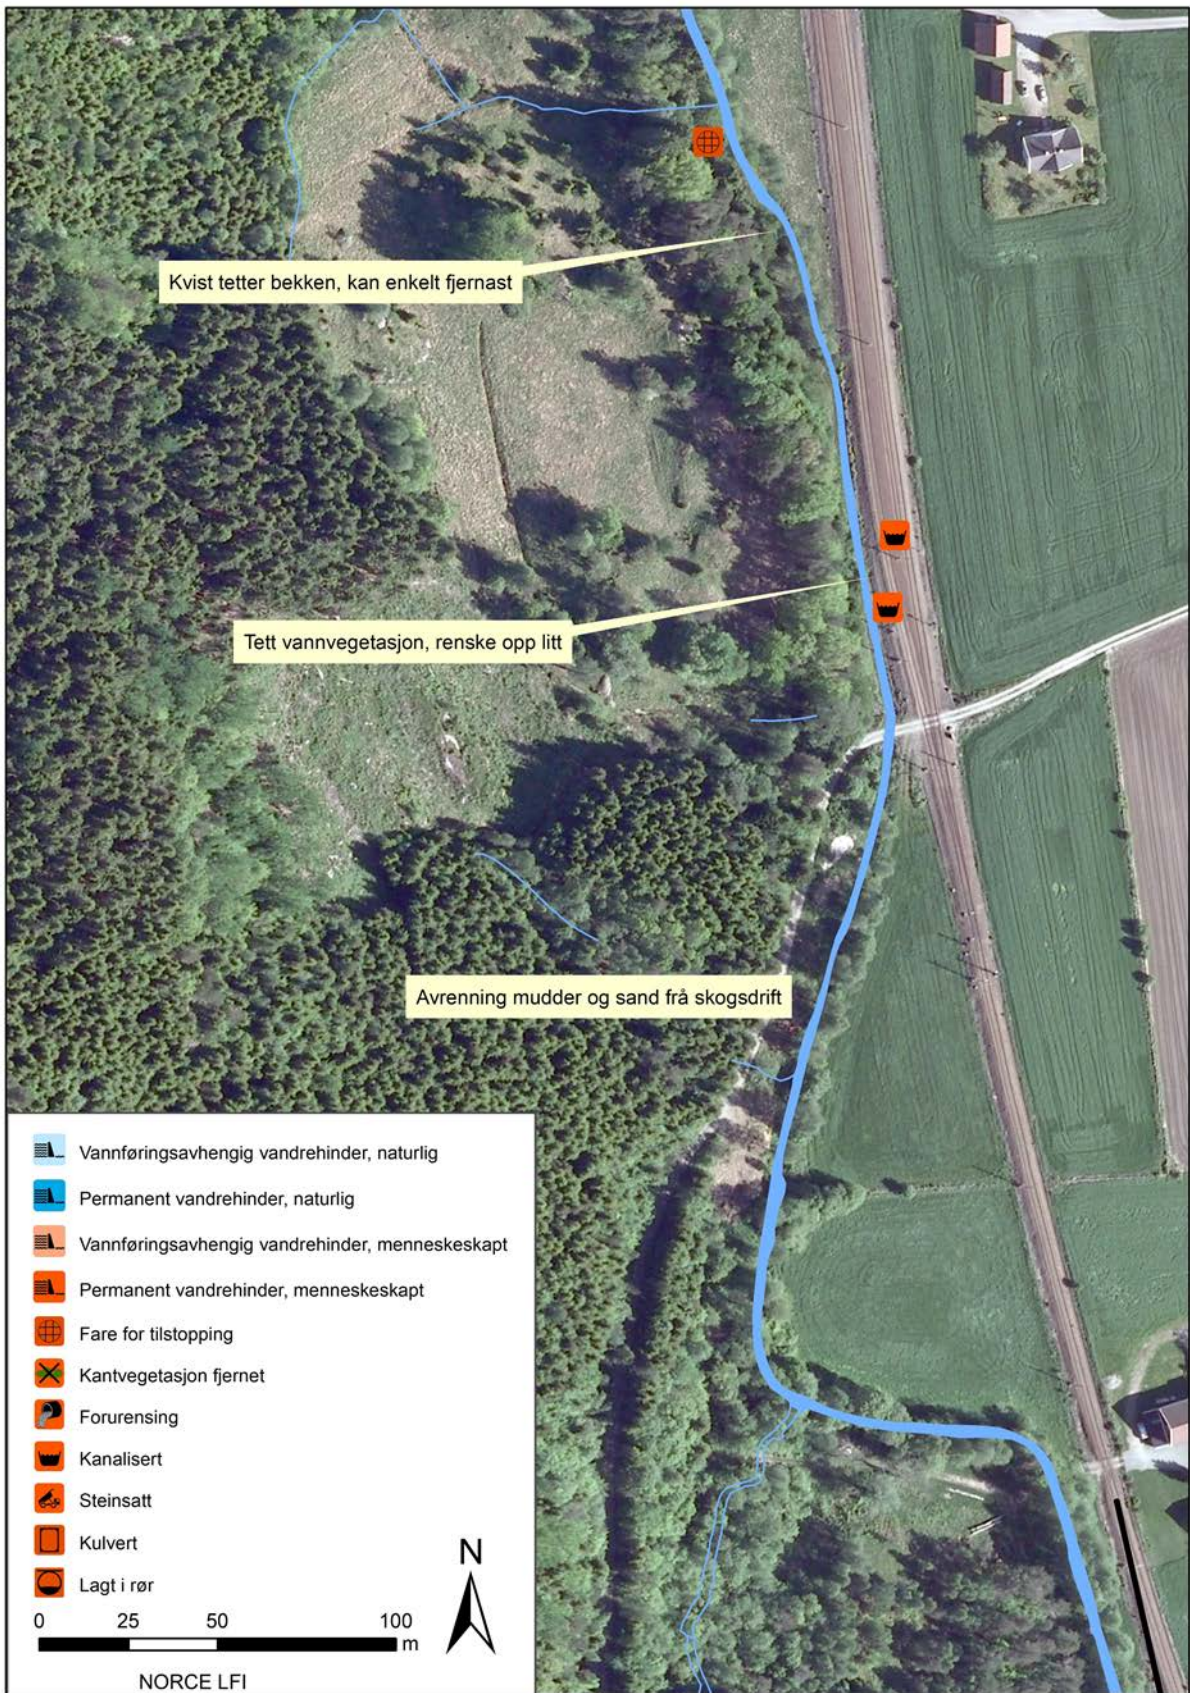
Figur 5. Område nedstrøms jernbanebro, her er det aktuelt med opprensning av vannvegetasjon.

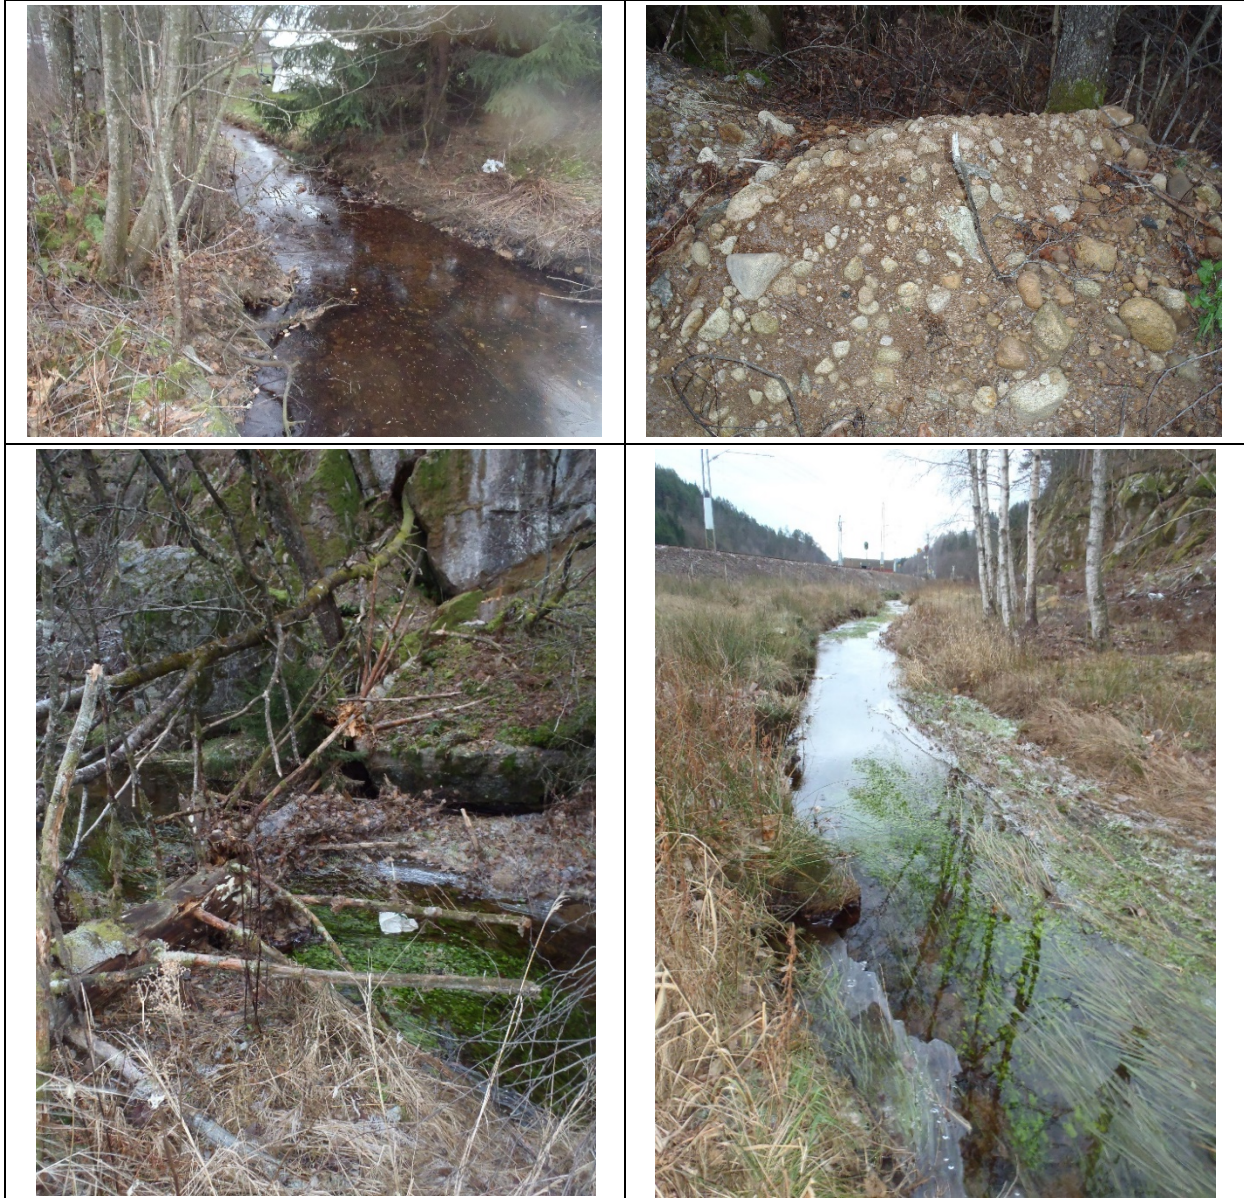
Kulp og gytebrekk nedstrøms veibro ved jernbanen. Noe grus så ut til å være tatt ut av elven nedstrøms. Lengre nedstrøms er det høyere innslag av sand, mudder og vannvegetasjon, samt noe tilstopping.

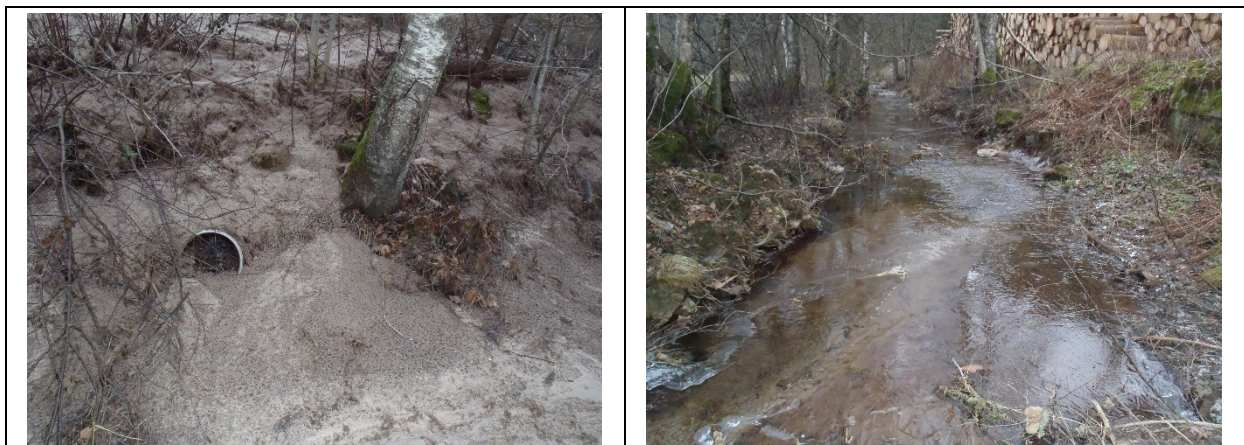
Avrenning av sand til Songåna grunnet tømmerhogst. Omtrent 150 meter lenger nede ligger fine gyteområder.

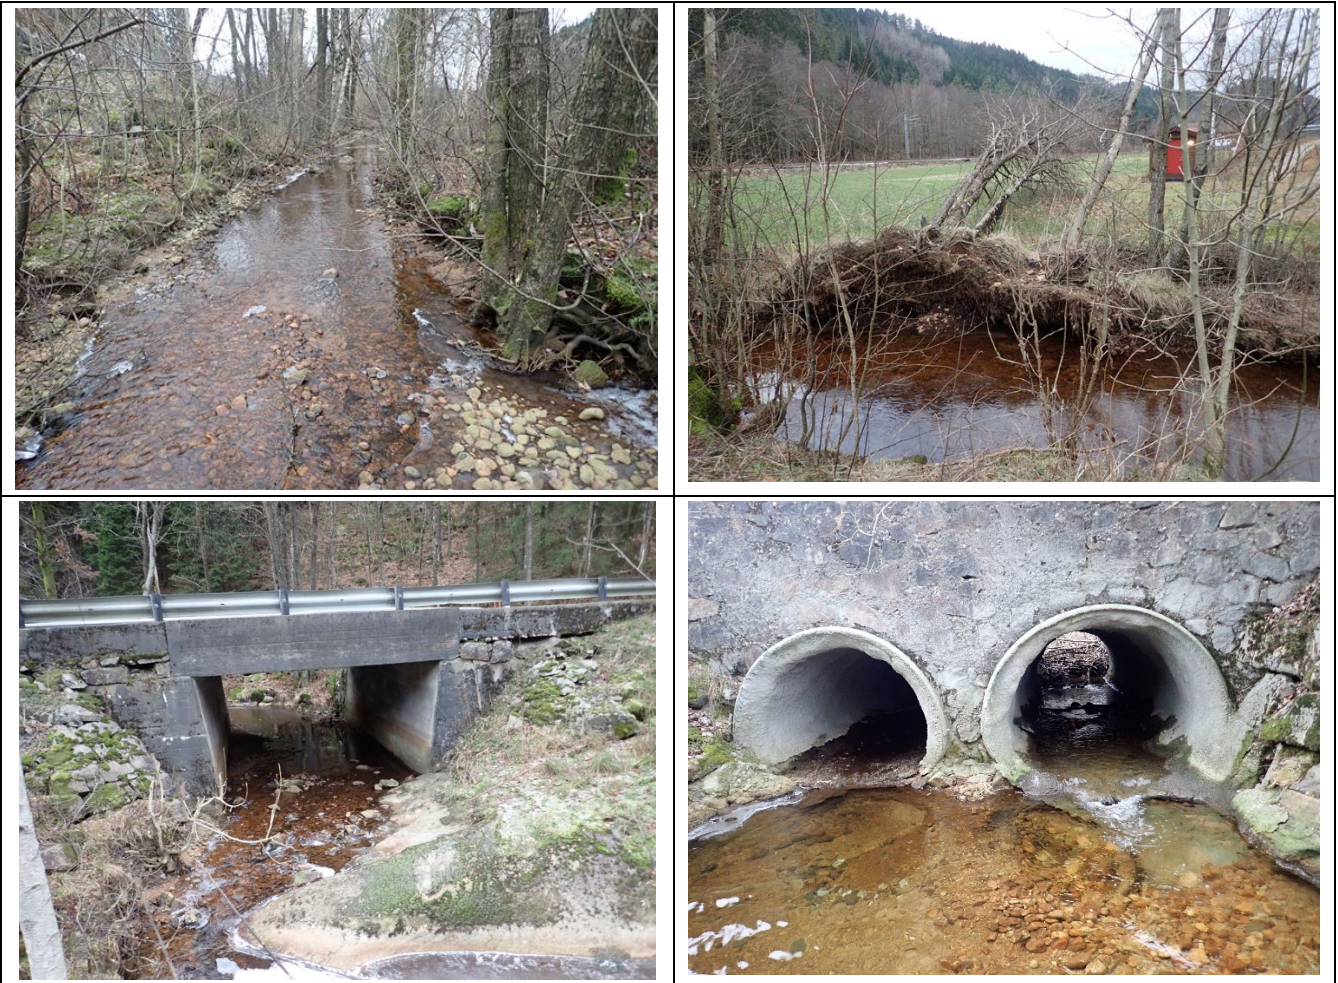
Det er særdeles gode gyteforhold i Songåna med mye egnet gytegrus i bekkedunnen. Skjulmulighetene er derimot begrensende for fiskeproduksjonen, men tett og overhengende kantvegetasjon er viktig i denne sammenheng. Tiltak som å legge ut trær og stein/små blokker anbefales. Trær som holder på å falle ned bør legges ut i bekken og festes i bunnen. Disse kan gjerne ligge skråstilt på langs av bekken. I tillegg bør det etableres «Holding Pools» med skjul for gytefisk. Alle krysningspunkt med vei eller jernbane er bra med unntak av en kulvert. Her bør den ene kulverten delvis tettes igjen (flomkulvert) slik at alt vannet renner inn i den kulverten som ligger dypest. Det bør gjøres en vurdering på om det er mulig å fjerne kulvertene og å lage en åpning løsning som vist på bildet nede til venstre.

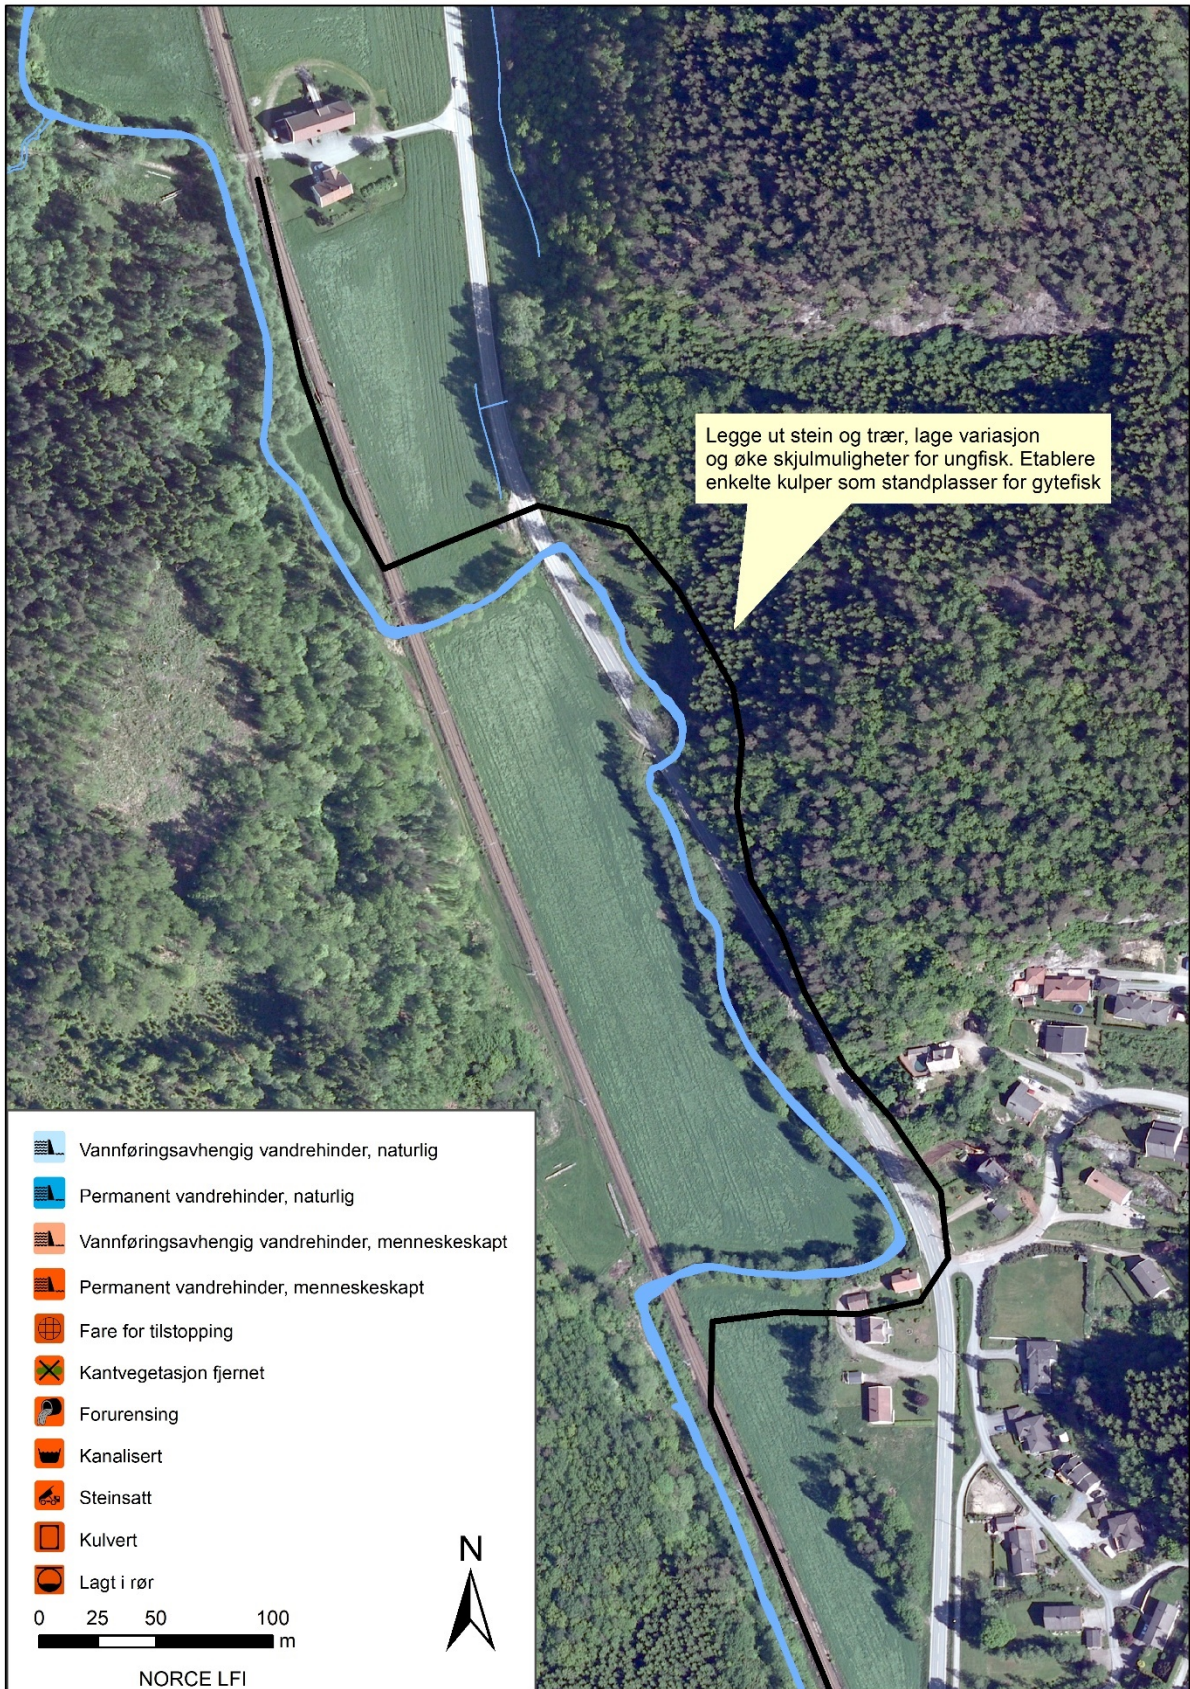
Figur 6. Strekning nedstrøms Sag. Det bør gjøres tiltak med å legge ut stein/små blokker og trær for å danne mer skjul for ungfisk samt danne enkelte «Holding pools» for gytefisk.

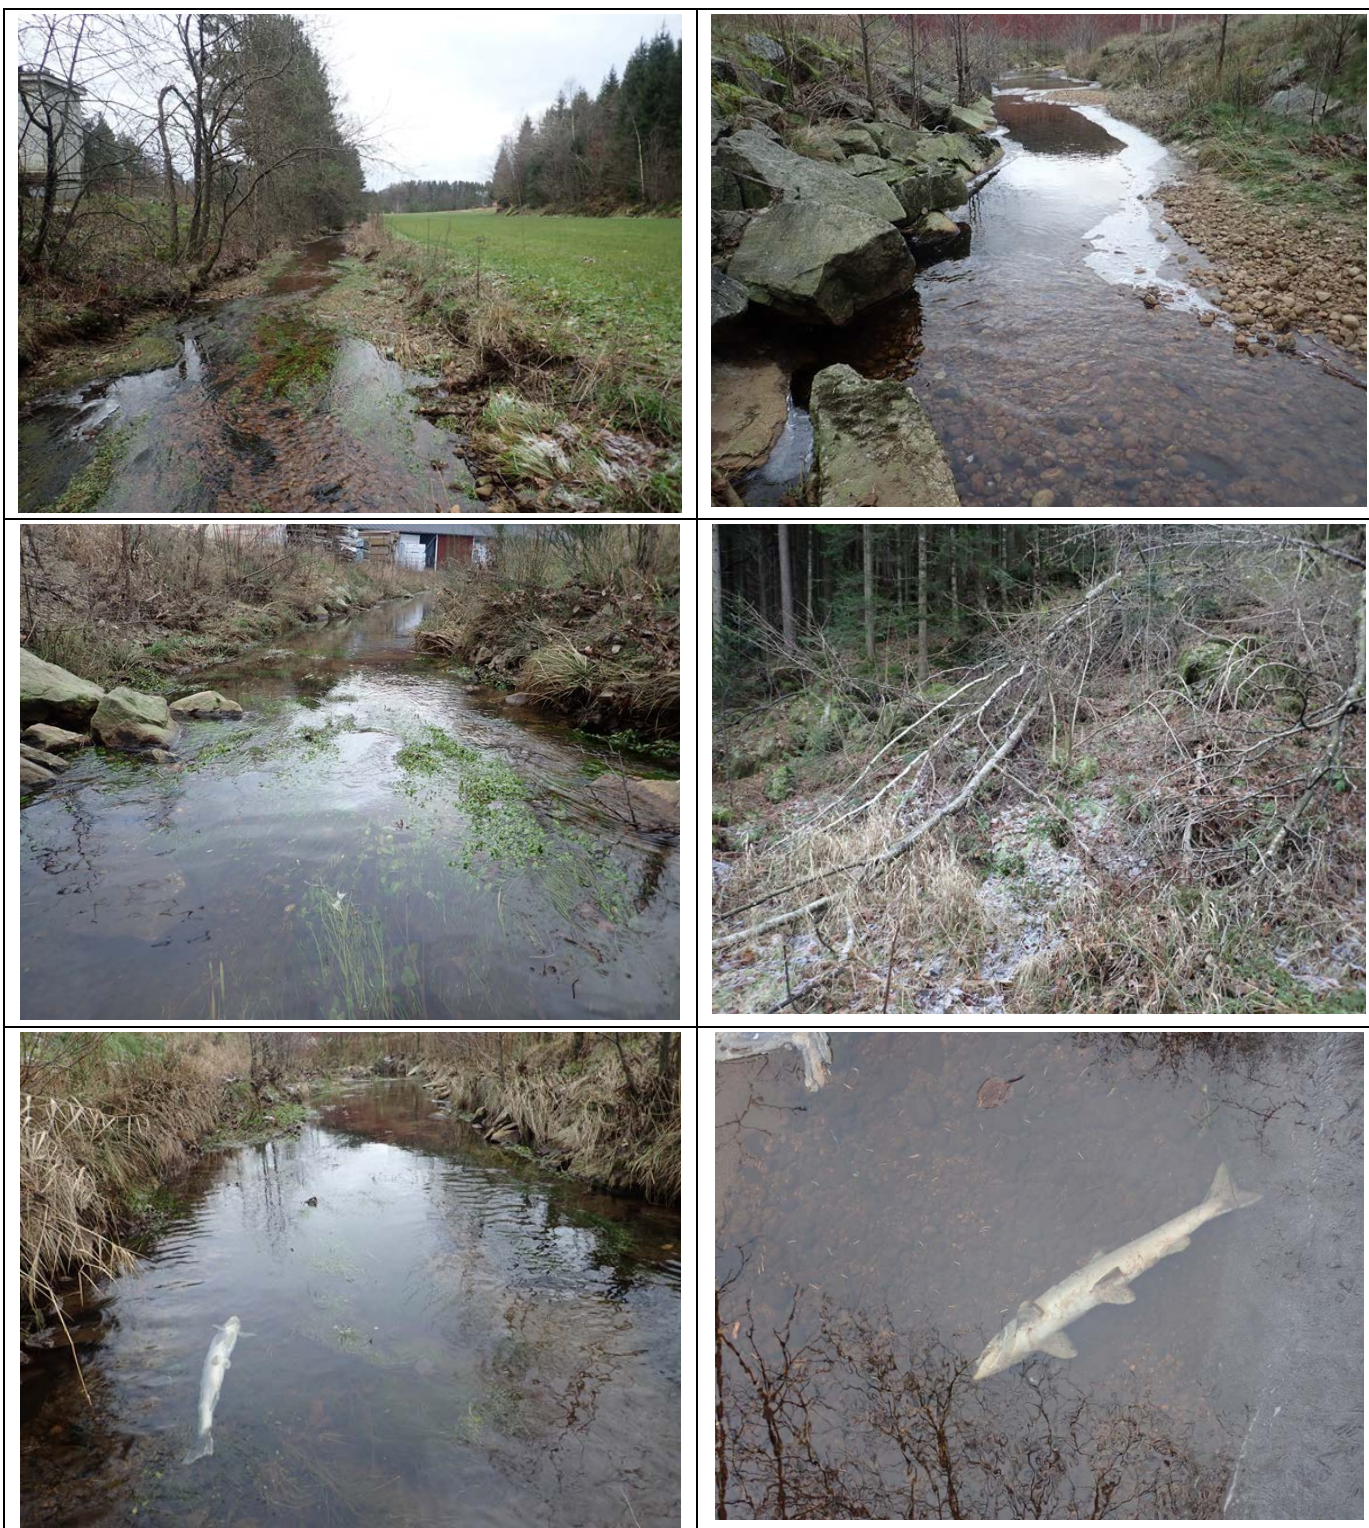
Vannplanter og forbygninger med steiner er viktig som skjul for ungfisk. Kantvegetasjonen er med på å redusere solinnstråling. Dette kan være veldig viktig i små bekker der vanntemperaturen kan bli ugunstig for overlevelse hos ungfisk på svært varme dager og med mye sol. Derfor bør den revegeteres der den er fjernet. Trær som har falt ned langsmed bekken, kan med fordel bare legges og festes direkte nede i bekkebunnen. Songåna er utsatt for surstøt perioder og høsten 2018 ble bekken rammet av en sjøsaltperiode som drepte flere store gytefisk (Tormod Haraldstad pers kom.).
