Kartlegging av Logåna og Songåna høsten 2018

LFI-rapport nr: 347

Tittel: Kartlegging av Logåna og Songåna, Mandalselva høsten 2018.

Oppdragsgiver: Agder Energi

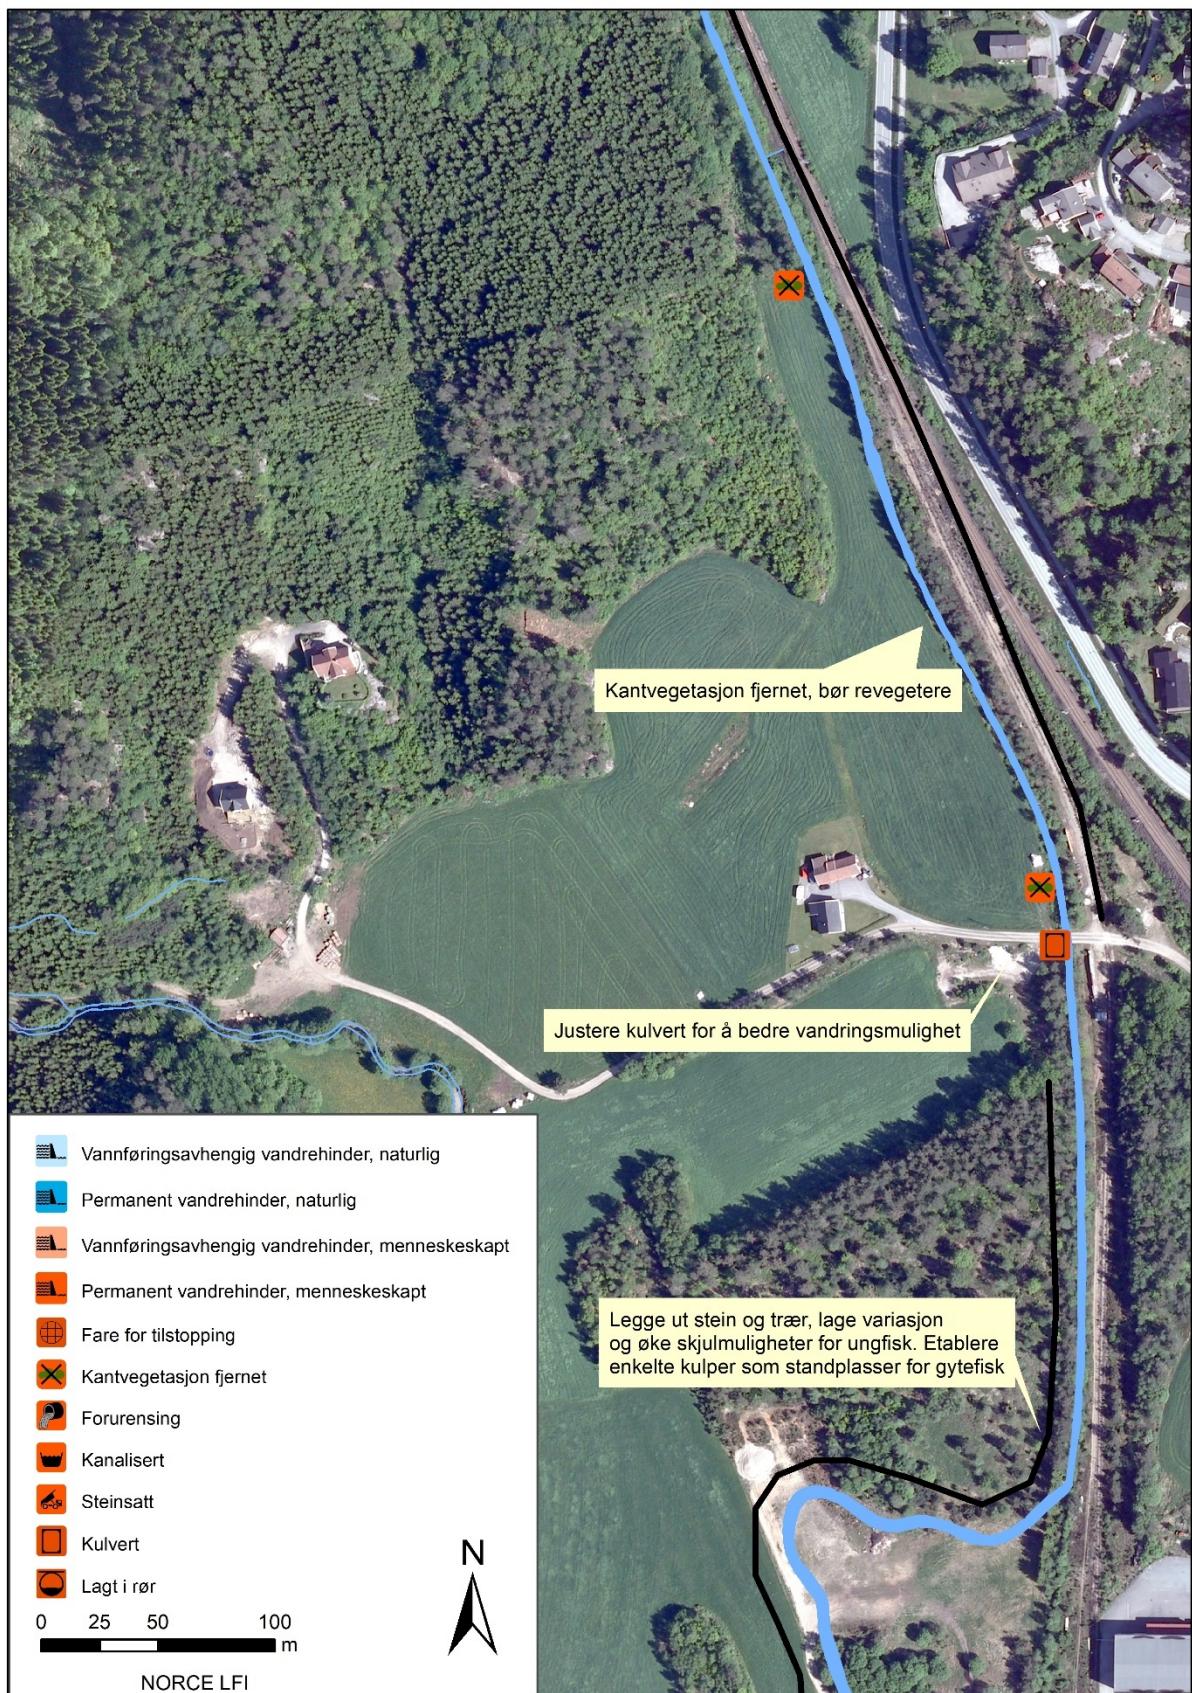
Figur 7. Strekning nedstrøms Sag. Det bør gjøres tiltak med å legge ut stein/små blokker og trær for å danne mer skjul for ungfisk samt danne enkelte «Holding pools» for gytefisk. I tillegg bør kantvegetasjonen revegeteres der den er hugget vekk.

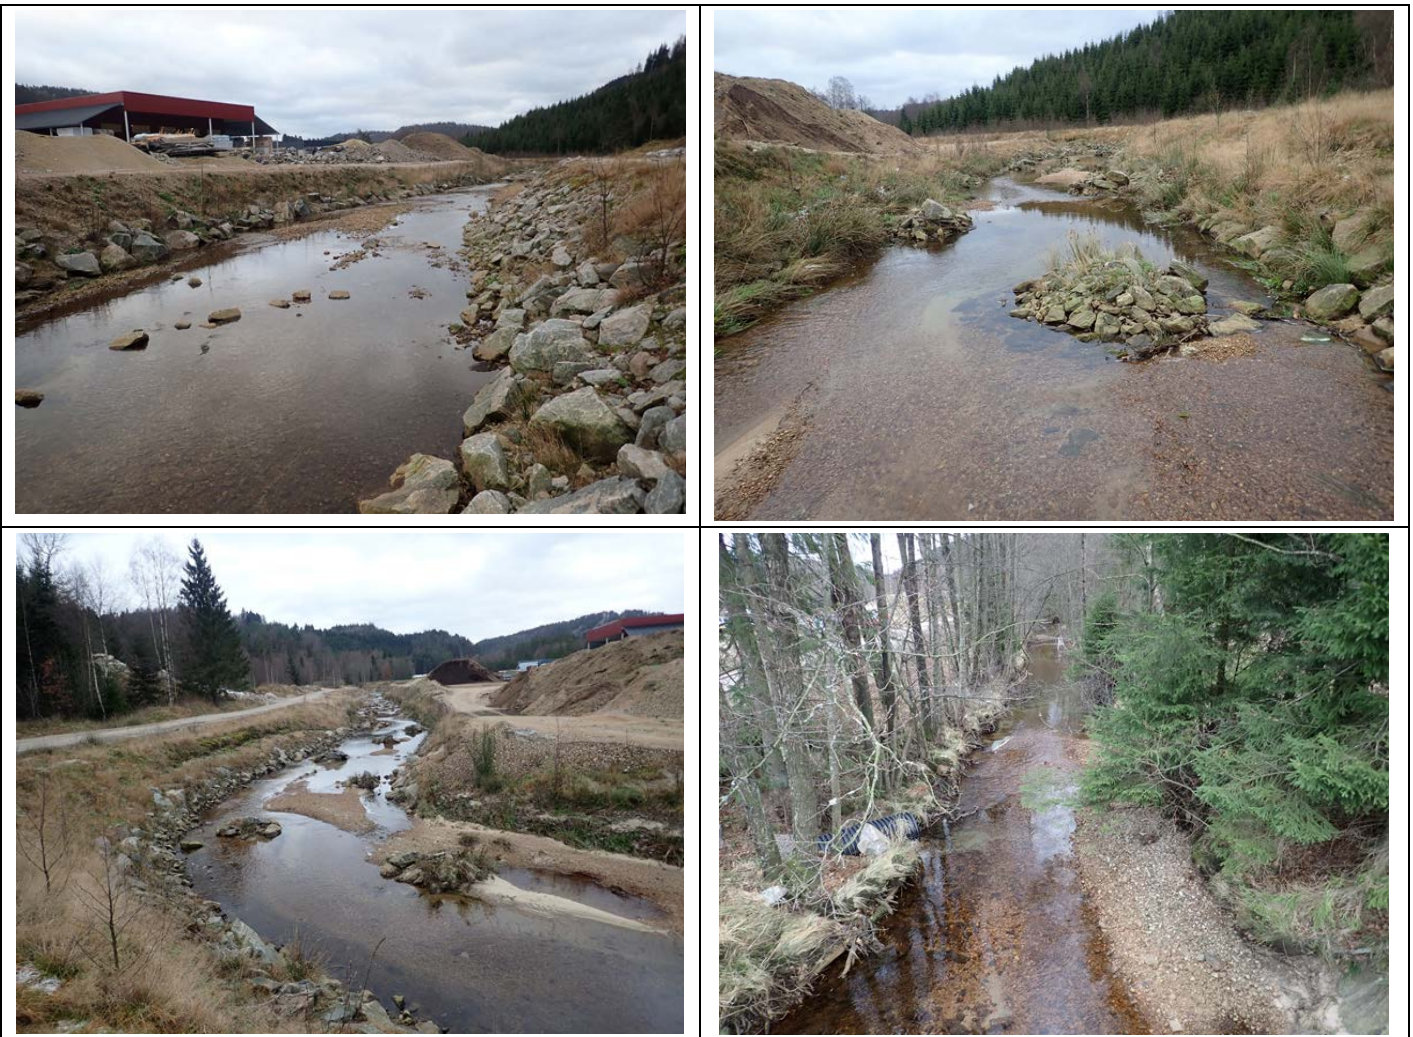
Bekken som er lagt rundt Heddeland industriområde, fungerer ikke optimalt. Bekken er for bred og steinutleggene er ikke effektive. I tillegg til å snevre inn bekken til ca. 3 meter bredde, bør steinene legges slik at bekken føres over til vestre bred. Rett nedstrøms industriområdet er bekken normalt ca. 3 meter bred igjen.

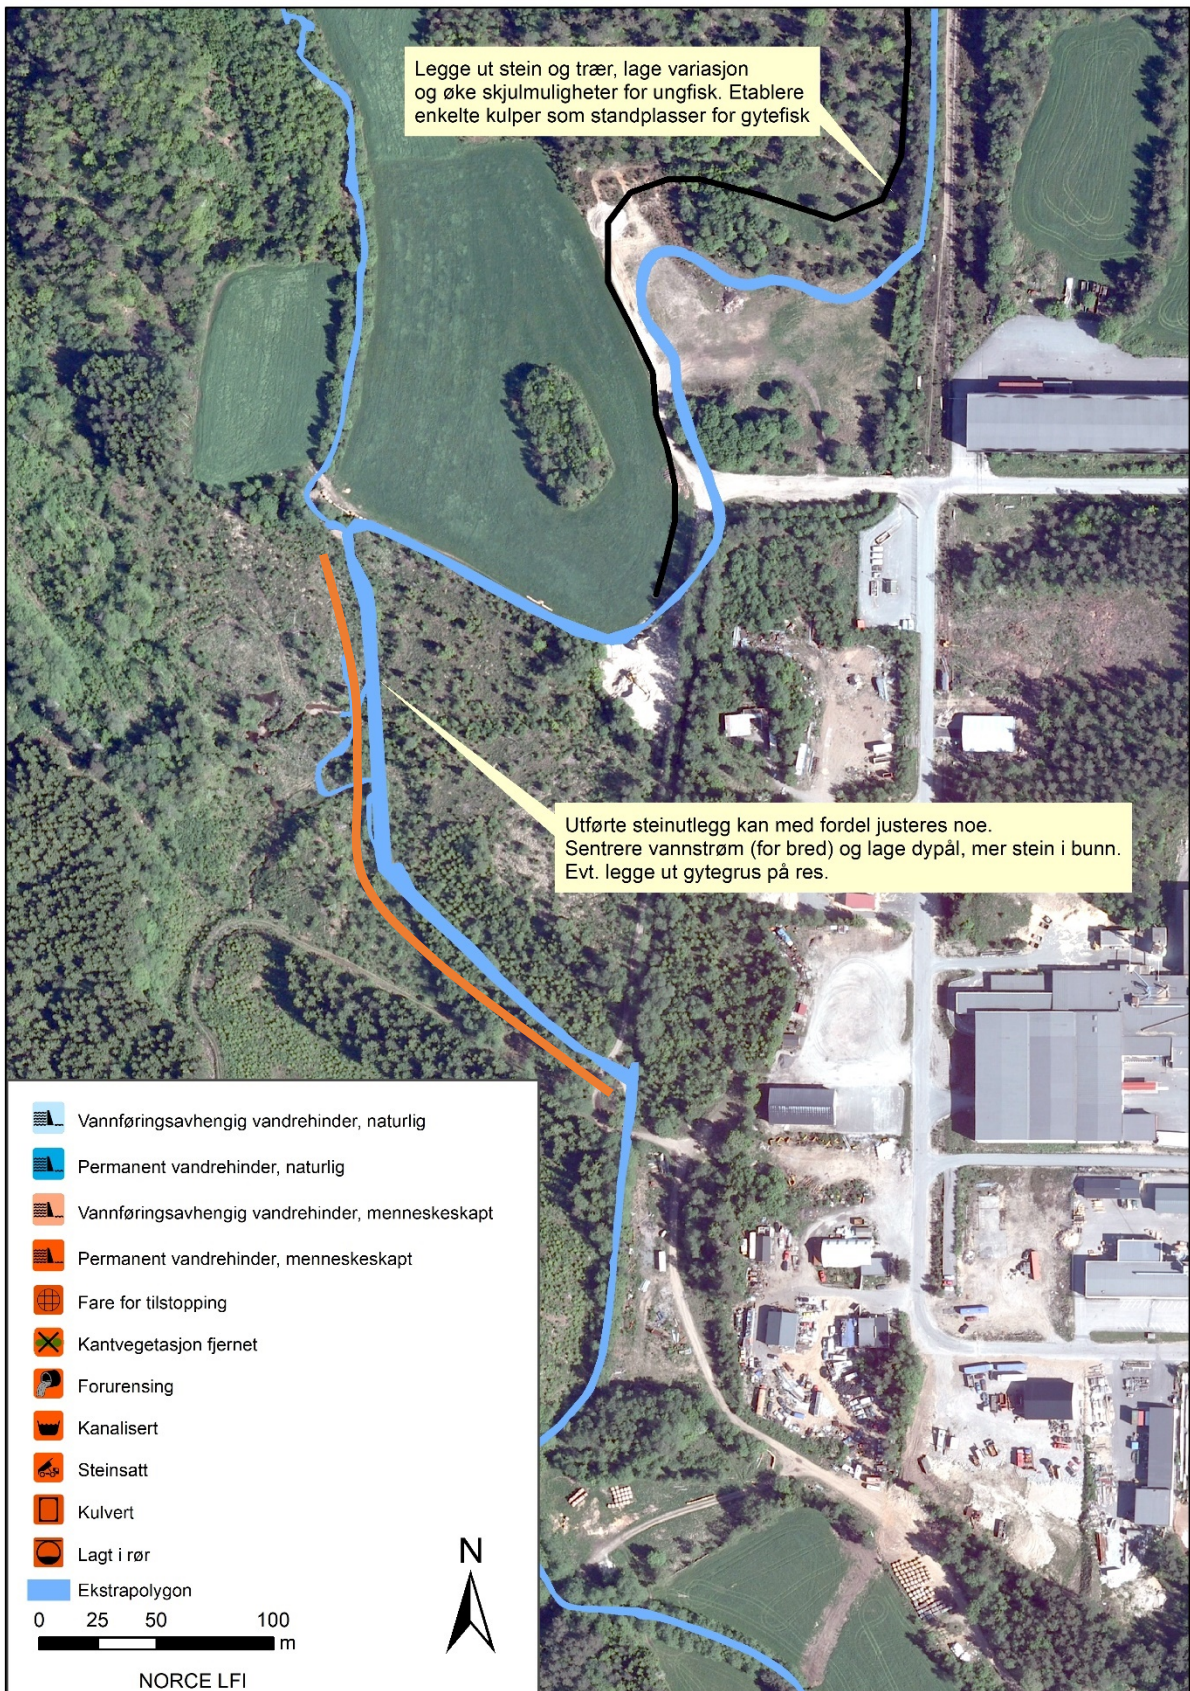
I den nedre delen, renner Songåna gjennom Heddeland industriområde (**Figur 8**). Her er bekken lagt om og det er tidligere utført habitattiltak. Omleggingen fungerer ikke optimalt som gyte- og oppvekstområde slik området fremstår i dag. Bekken er for bred (6-7 m), mens den til sammenligning stort sett er ca. 2-3 meter bred både oppstrøms og videre nedstrøms dette industriområdet. Habitattiltakene er steingrupper og disse bør justeres til heller å være ledebuner for å sentrere vannstrømmen bestemt til den ene siden, fortrinnsvis vestsiden. Før dette bør bekken snevres inn til å være ca. 2-3 meter bred. Dette vil og samle vannet slik at det blir bedre vanddyp for fiskene og ikke en svært grunn renne som i dag. Forbygde elvekanten med gode skjulmuligheter i elvekanten bør prioriteres i tillegg til ledebuner. Høye steingrupper kan planeres ut. Området bør revegeteres mer for å redusere sterk solinnstråling og for å øke mattilbudet for ungfisk.

Figur 8. Songåna renner på utsiden av Heddeland industriområde. Bekken bør snevres inn og tiltakssteinene bør benyttes bedre for at strekningen skal bli et bedre gyte- og oppvekstområde (oransje strek).
