# Kartlegging av elvebunnen i Lærdalselva april 2019

Har tilførte masser fra flommen høsten 2018  
påvirka elvebunnen?

**LFI-rapport nr:** 355

**Dato:** 19.09.2019

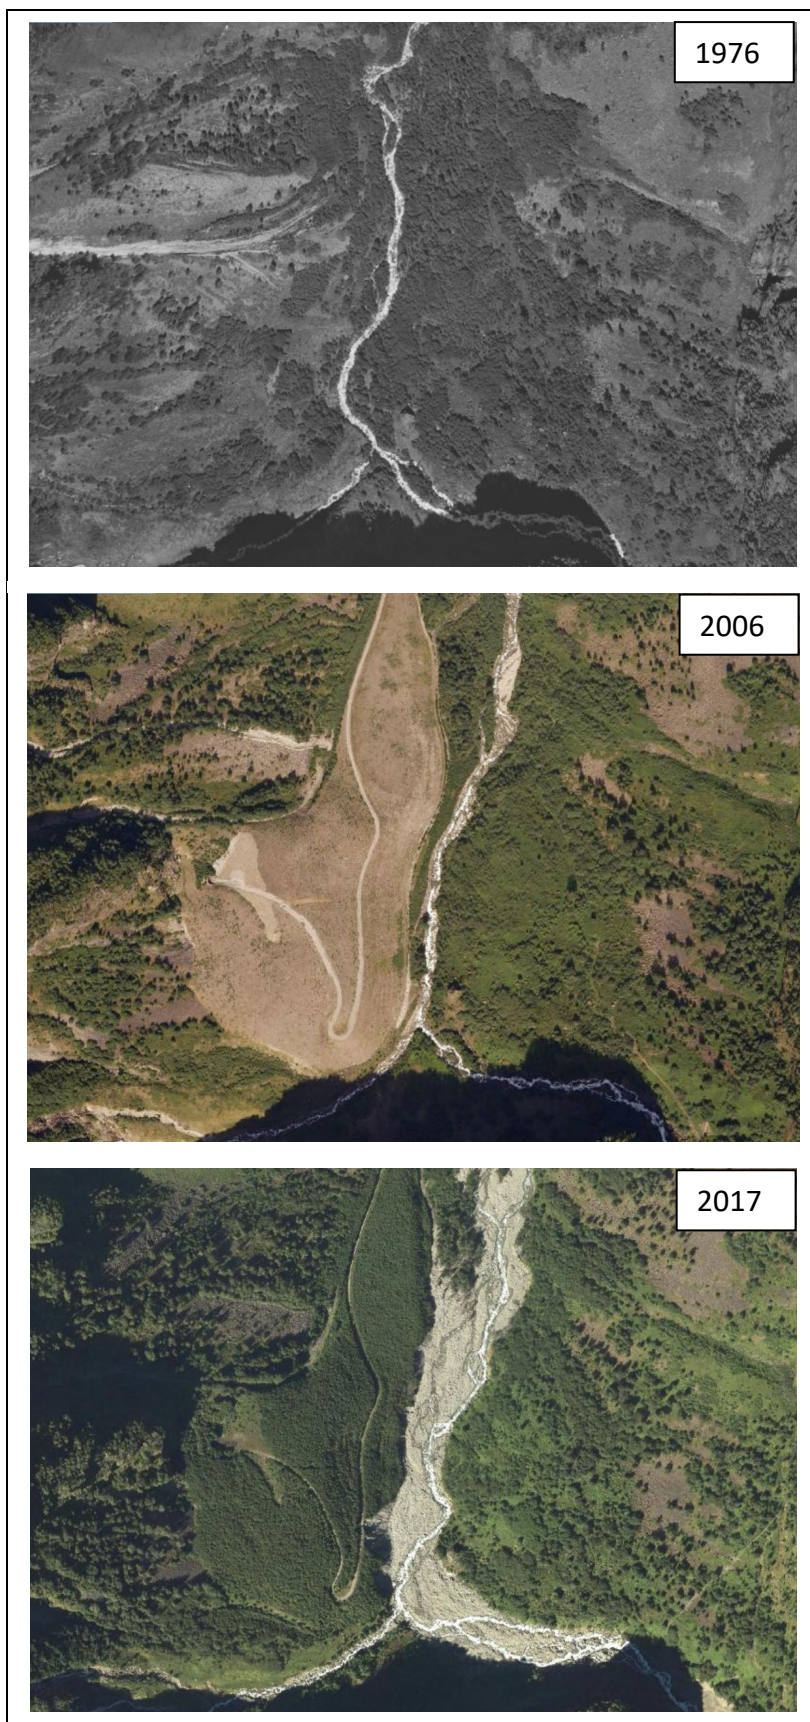
Øverst vises en del av Tynjadalen og Kuvelda før deponiet til Statens Vegvesen var etablert (midten). Nederst vises dagens Tynjadal med store mengder løsmasser i Kuvelda som vil bli utsatt for videre transport nedstrøms ved fremtidige flommer.

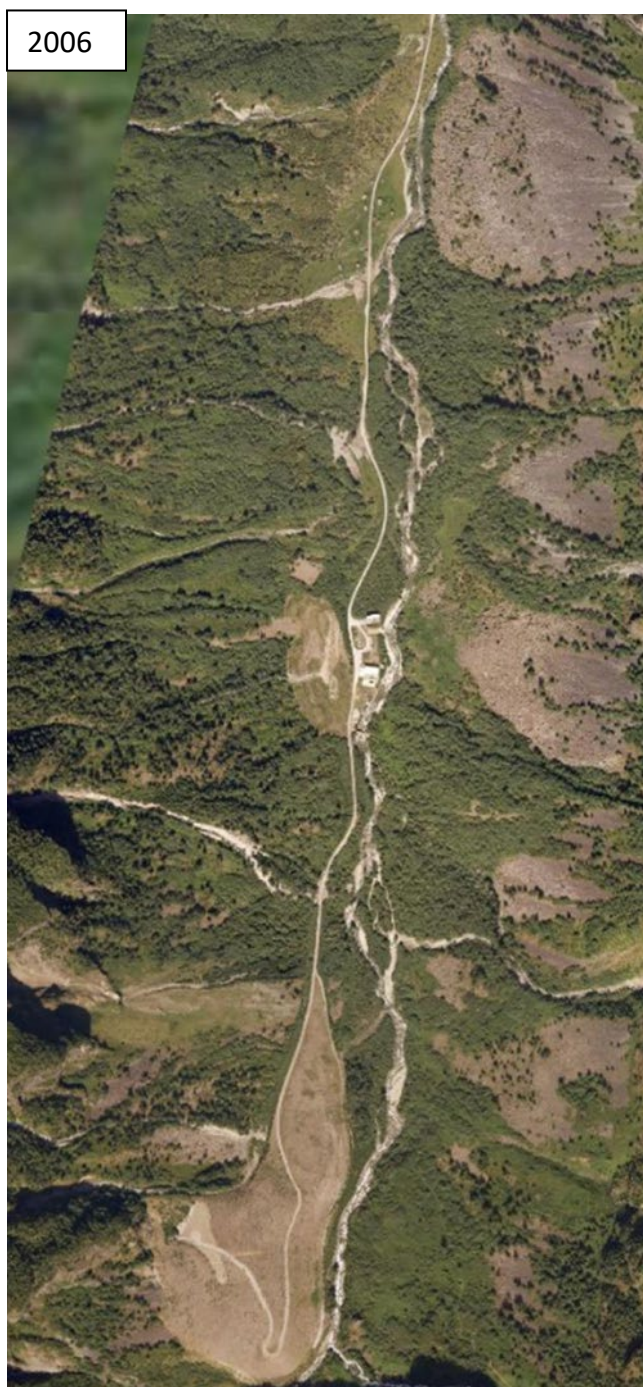
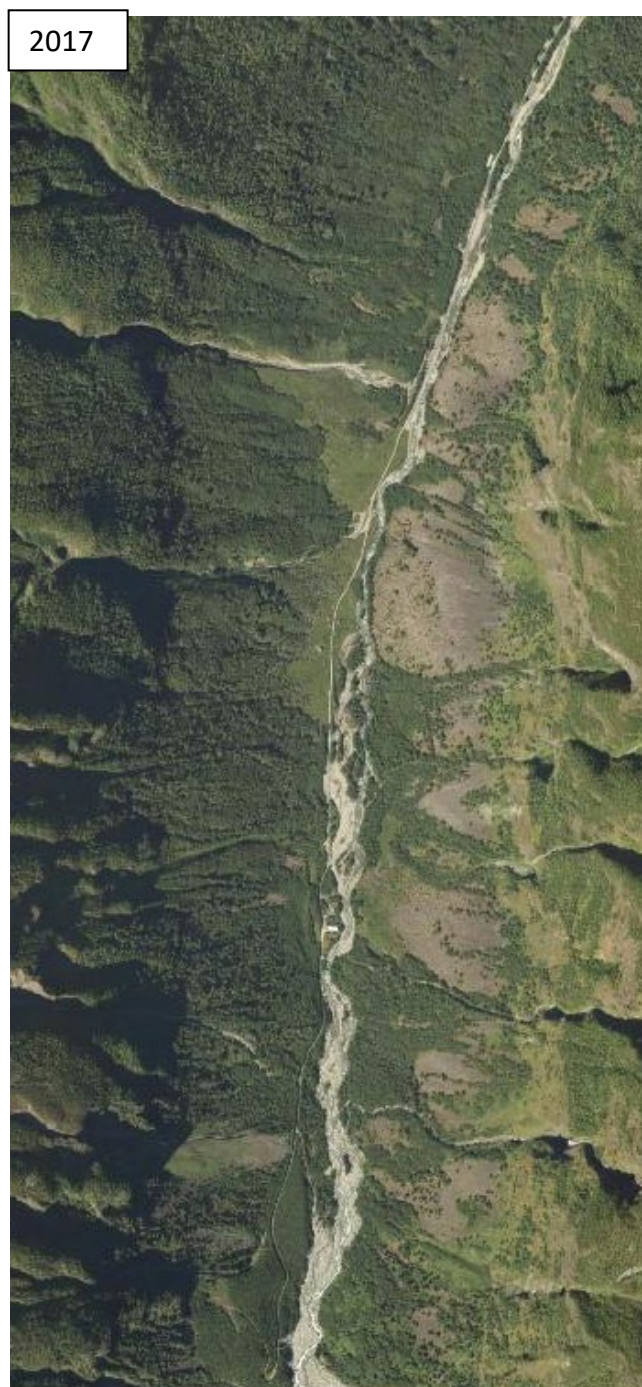
Store deler av den stabiliserende kantvegetasjonen i Kuvelda er borte etter flommen i 2014. I tillegg har store deler av stabil dalbunn/elvbunn løsnet og ligger ustabil, slik at fremtidige flommer vil tilføre Lærdalselva større mengder med masser enn ved tilsvarende flommer før 2014.

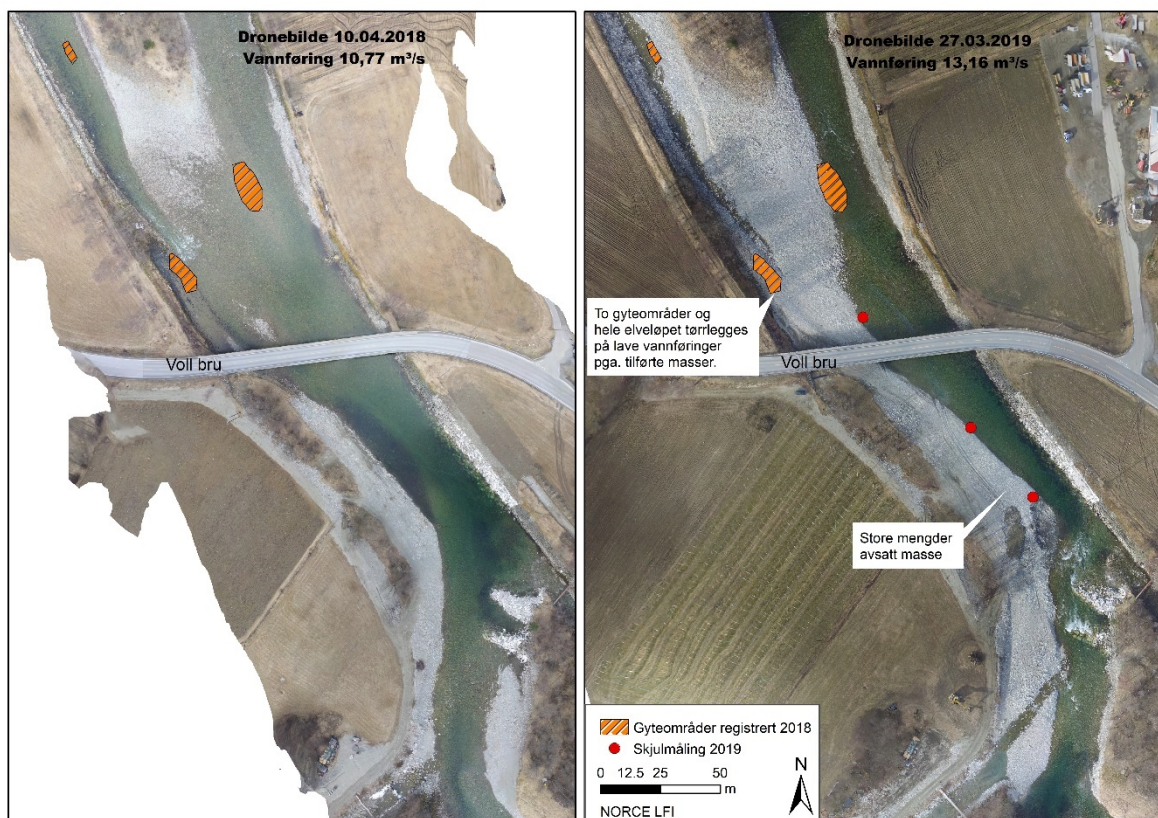
**Figur 1.** Det er avsatt store mengder med masser fra Kuvelda i området oppstrøms og nedstrøms Voll bru. Venstre foto er tatt med drone i april 2018 og høyre foto i mars 2019.

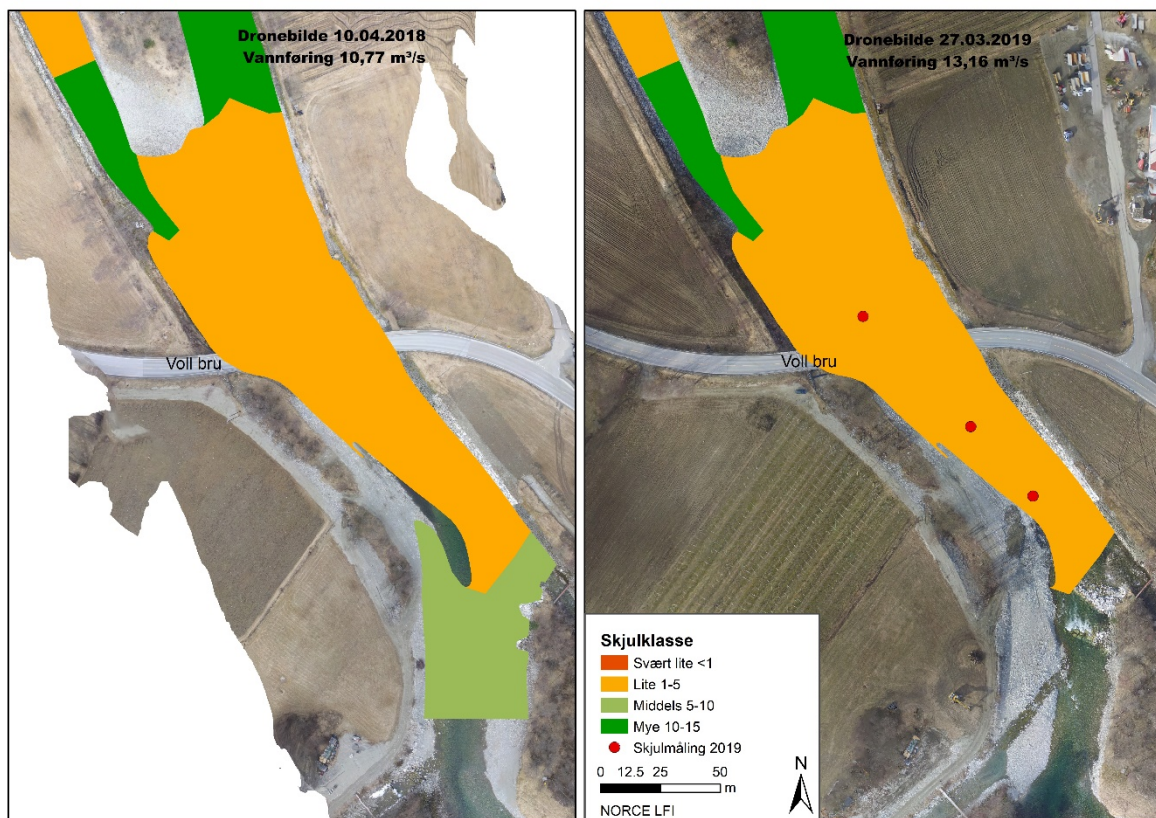
**Figur 2.** Skjul i elvebunnen for ungfisk før og etter flommen i 2018 i området oppstrøms og nedstrøms Voll bru.

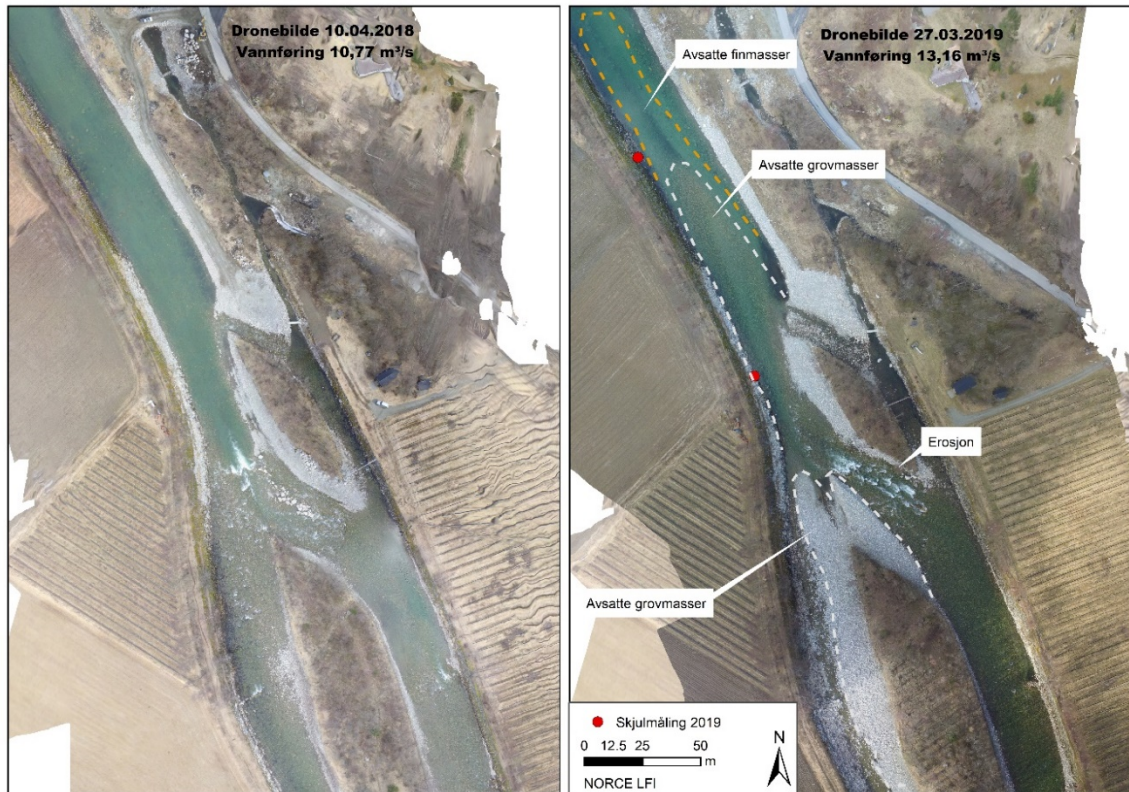
**Figur 3.** Det er avsatt store mengder med masser fra Kuvelda i Sanden etter flommen i 2018. Det er tydelig å se at elven har flyttet seg mer til det østre løpet og at sideløpet til venstre turrlegges på lave vannføringer.

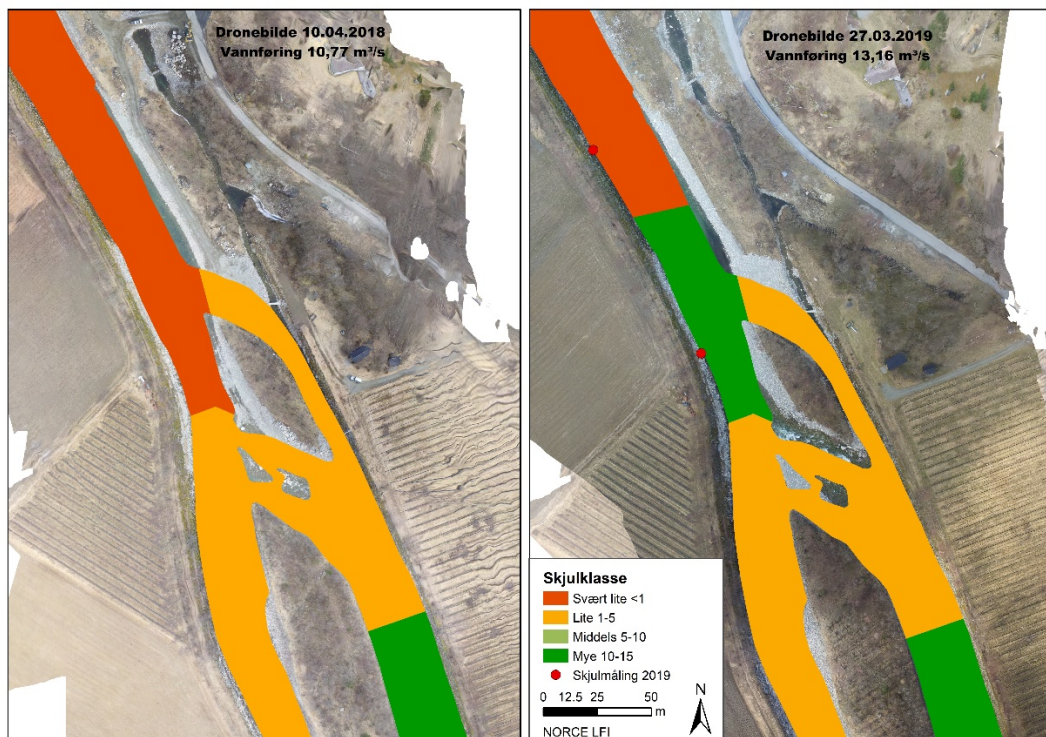
**Figur 4.** Skjul i elvebunnen for ungfisk før og etter flommen i 2018 i området som ligger ca. 650 meter nedstrøms utløpet av Kuvelda. Bortsett fra at et lite område midt på denne strekningen har fått mye skjul, er skjulmulighetene generelt slik det var før flommen.

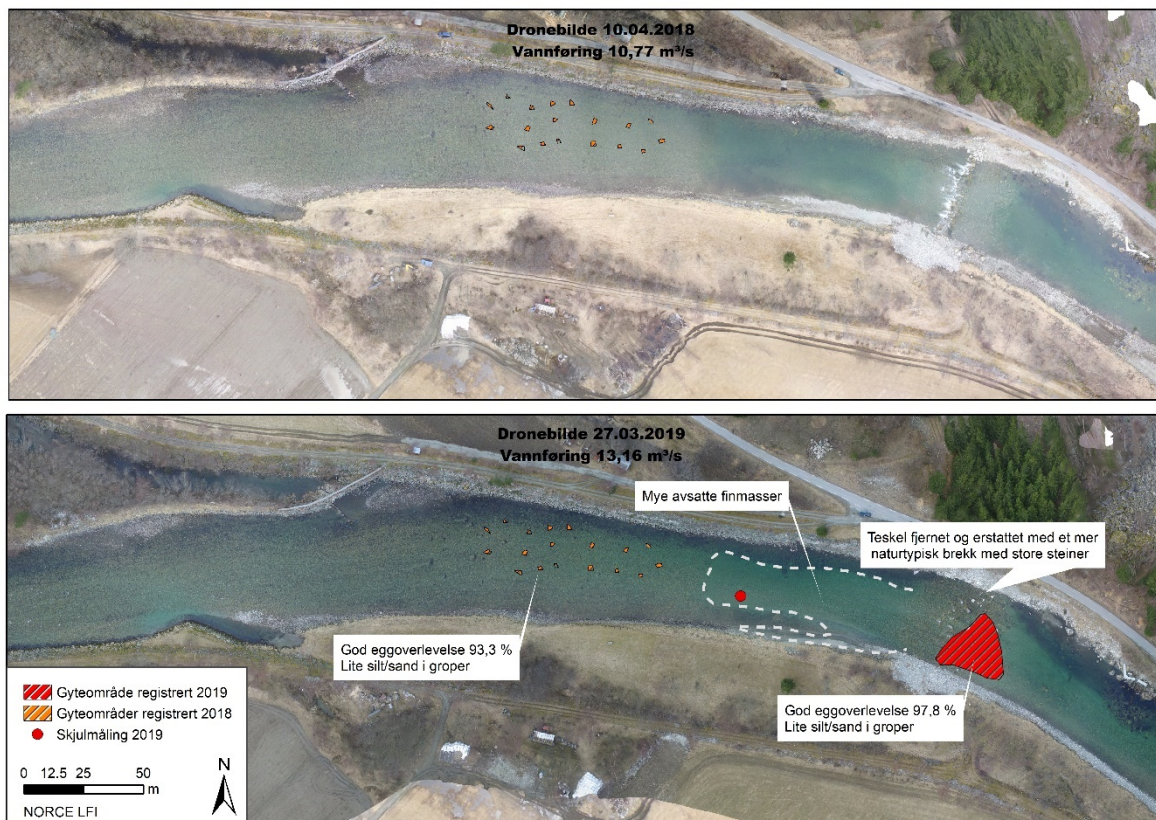
Videre nedstrøms (ca. 1 200 m nedstrøms utløp Kuvelda), ble det registrert store mengder finmasser etter flommen i 2018 (**Figur 5**). Fjerning av en terskel på denne strekningen har gitt en ny gyteplass der terskelen lå. Tidligere registrerte gyteområde og resultater for eggoverlevelsen, synes ikke å ha blitt påvirket av finsediment. Dette skyldes trolig at vannhastigheten er så høy at finstoff blir transportert videre nedstrøms og ut av dette området med gyting. I tillegg blir elvebunnen «vasket» for finstoff lokalt der gytefisk graver gytegroper.

**Figur 5.** Det er avsatt store mengder med finmasser som stammer fra Kuvelda på strekningen nedstrøms Bruhølen og nedstrøms der det tidligere var en terskel. Områder uten finmasser viser en normal god eggoverlevelse og trolig har gytefiskens renset elvebunnen for finmasser på de stedene den har gytt.

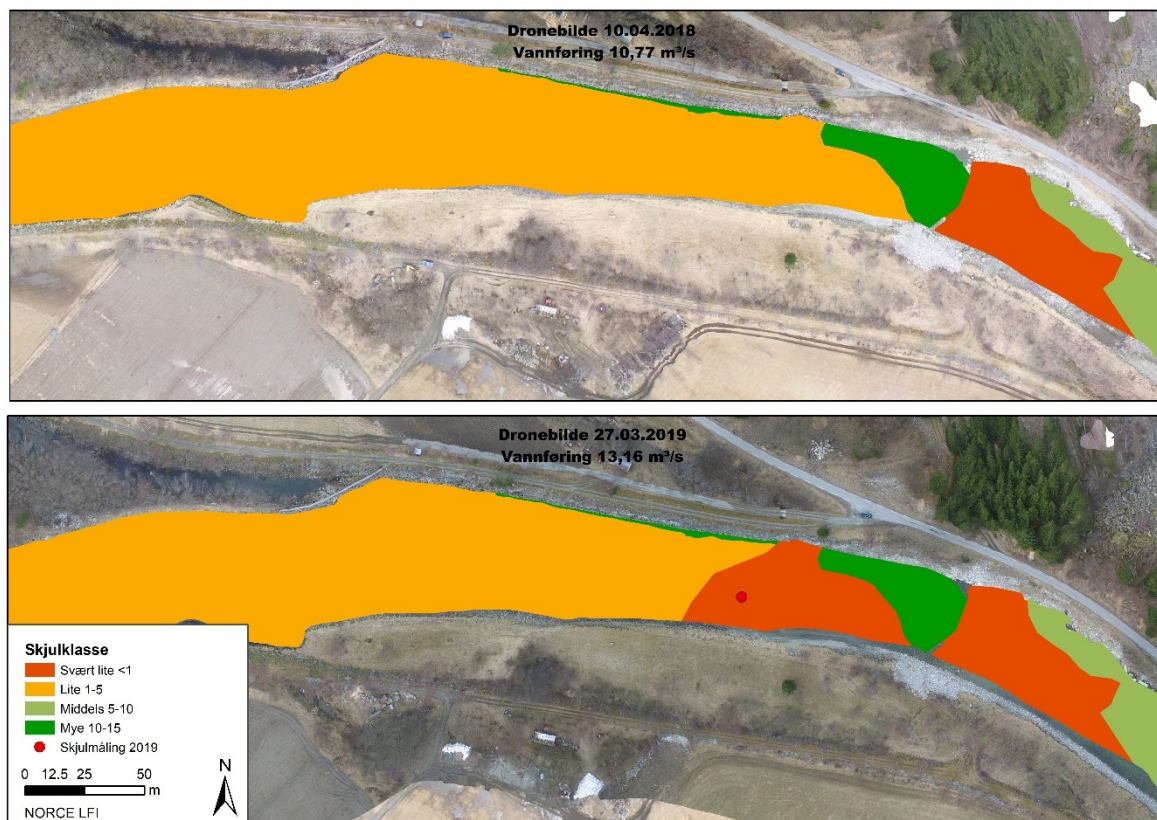
Skjulumuligheten er stort sett uendra på denne strekningen bortsett fra på ett område hvor det hadde lagt seg opp mye masser bestående av grus og sand, rett nedstrøms der terskelkronen var tidligere (**Figur 6**).

**Figur 6.** Skjul i elvebunnen for ungfisk før og etter flommen i 2018 i området som ligger ca. 1 200 meter nedstrøms utløpet av Kuvelda. Bortsett fra at et område midt på denne strekningen har fått svært lite skjul, er skjulmulighetene generelt slik det var før flommen.

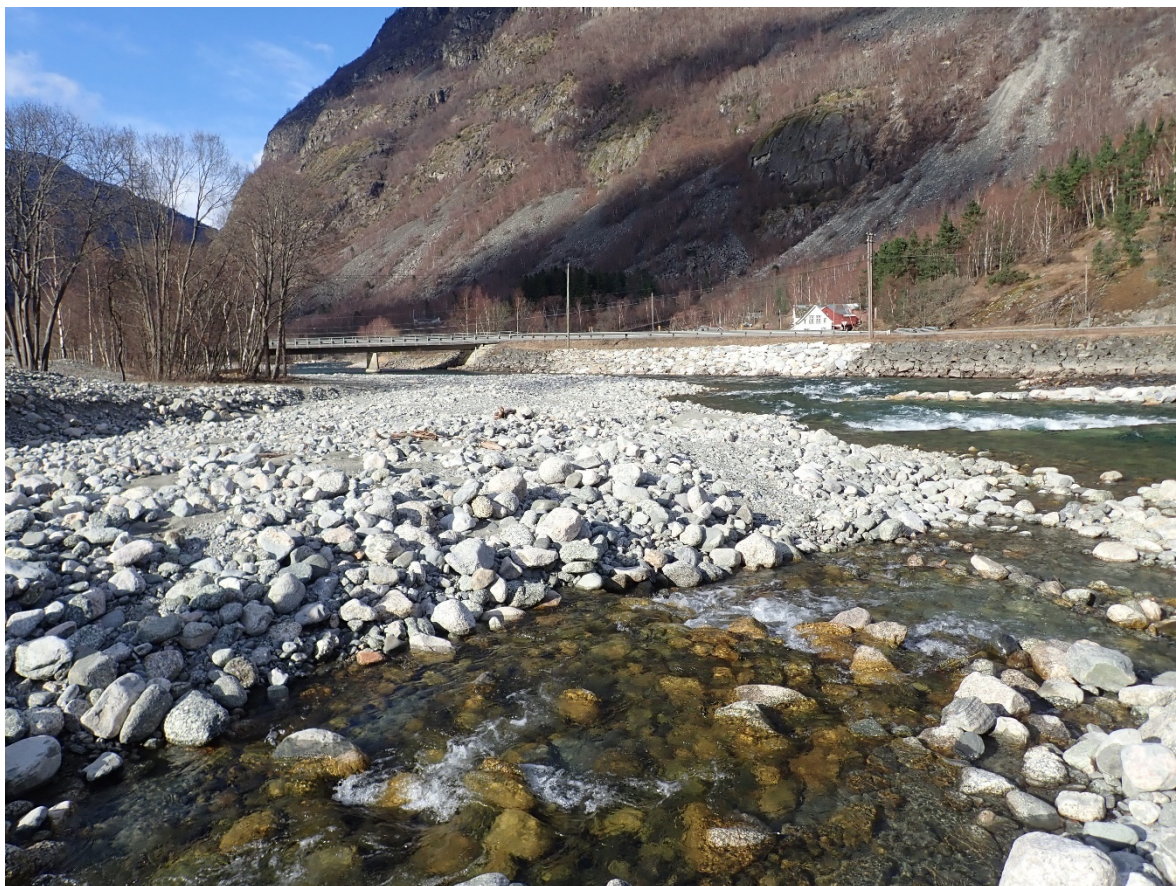
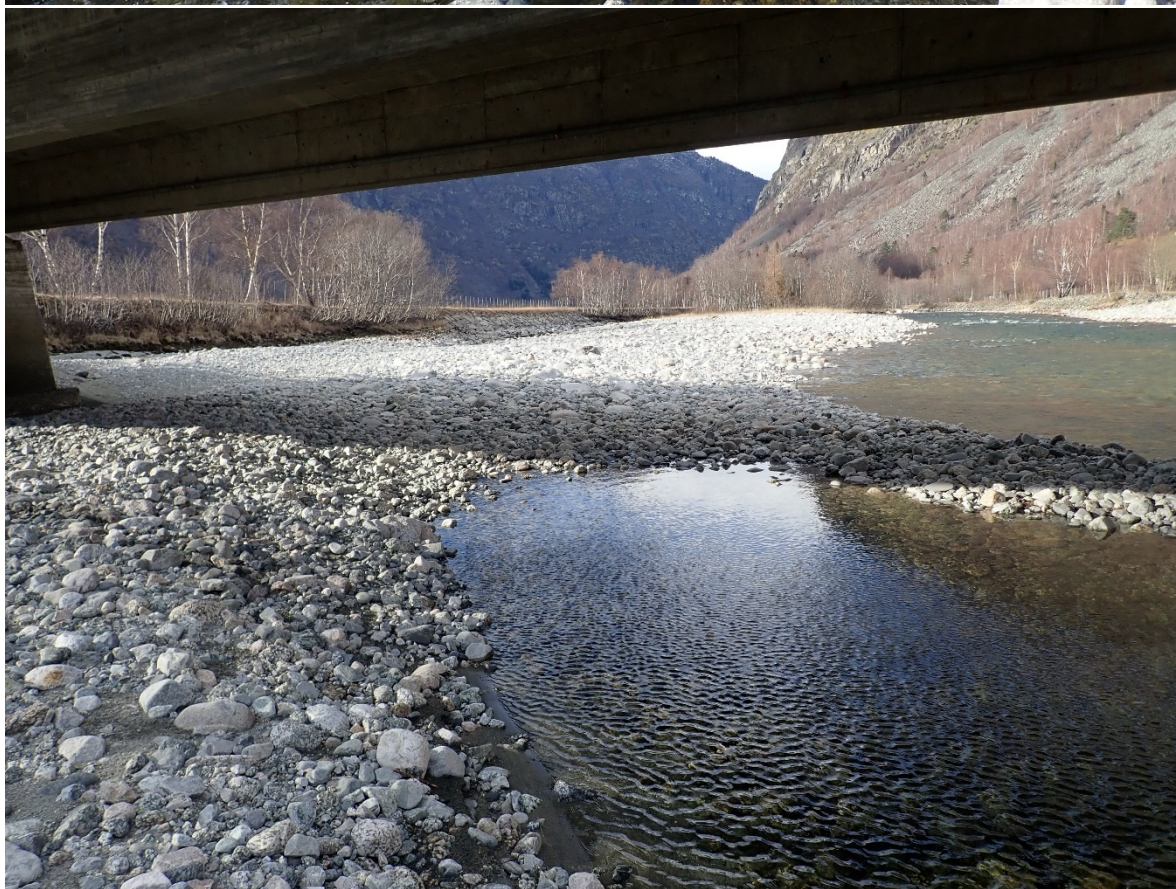
Store mengder masse ble fraktet ut i Lærdalselva fra Tønjumdalen ved flommen i 2018.

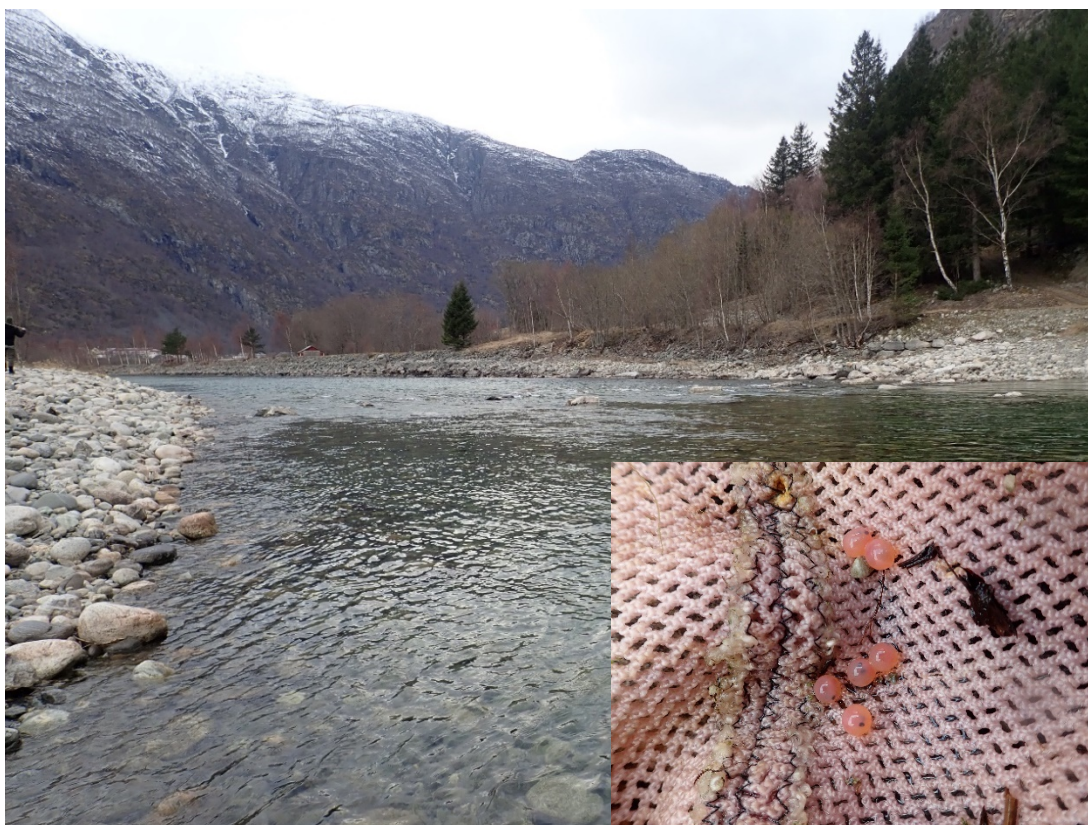
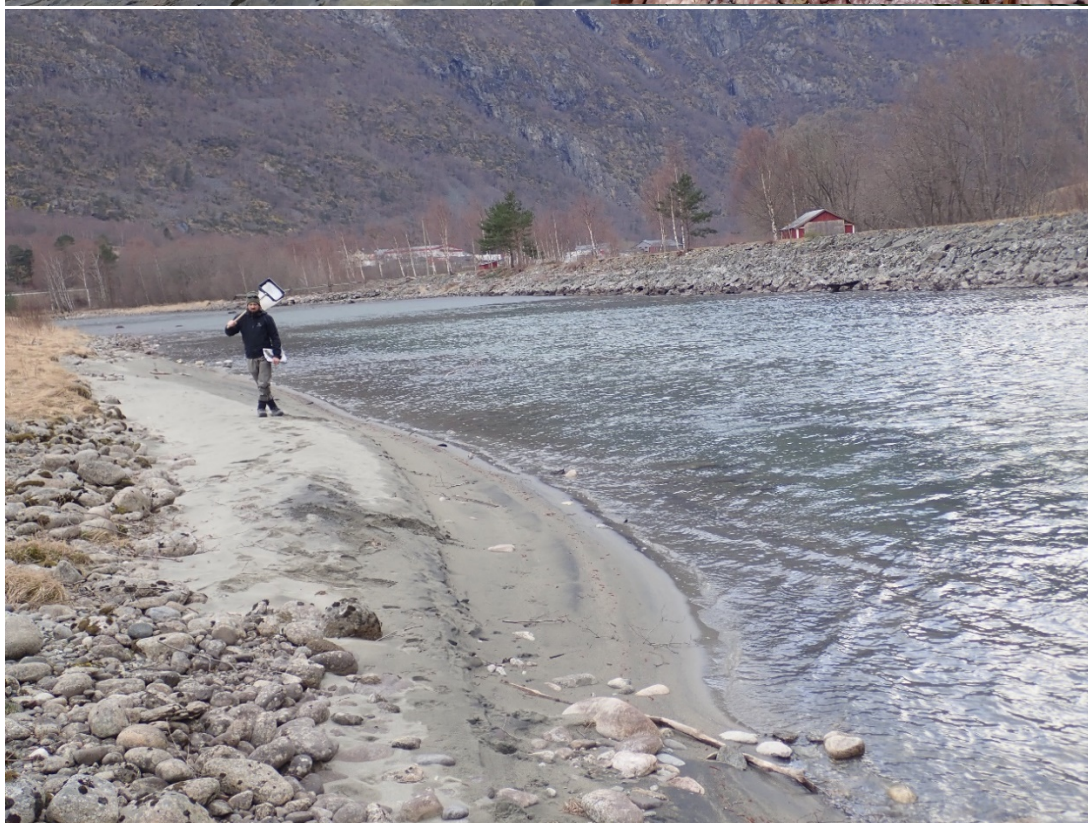
Terskelen er fjernet og elva har fått et mer naturlig forløp som gjør at mer av tilførte masser fraktes videre ned i elva. Det var kommet et nytt gyteområdet der tidligere terskelkronen var. Eggoverlevelsen var høy og viser at vannhastigheten er avgjørende for at tilførte masser ikke dekker til gyteområdene. Rett nedstrøms den gamle terskelen var det avsatt store mengder grus og finstoff som stammet fra flommen i Tønjudalen i 2018.

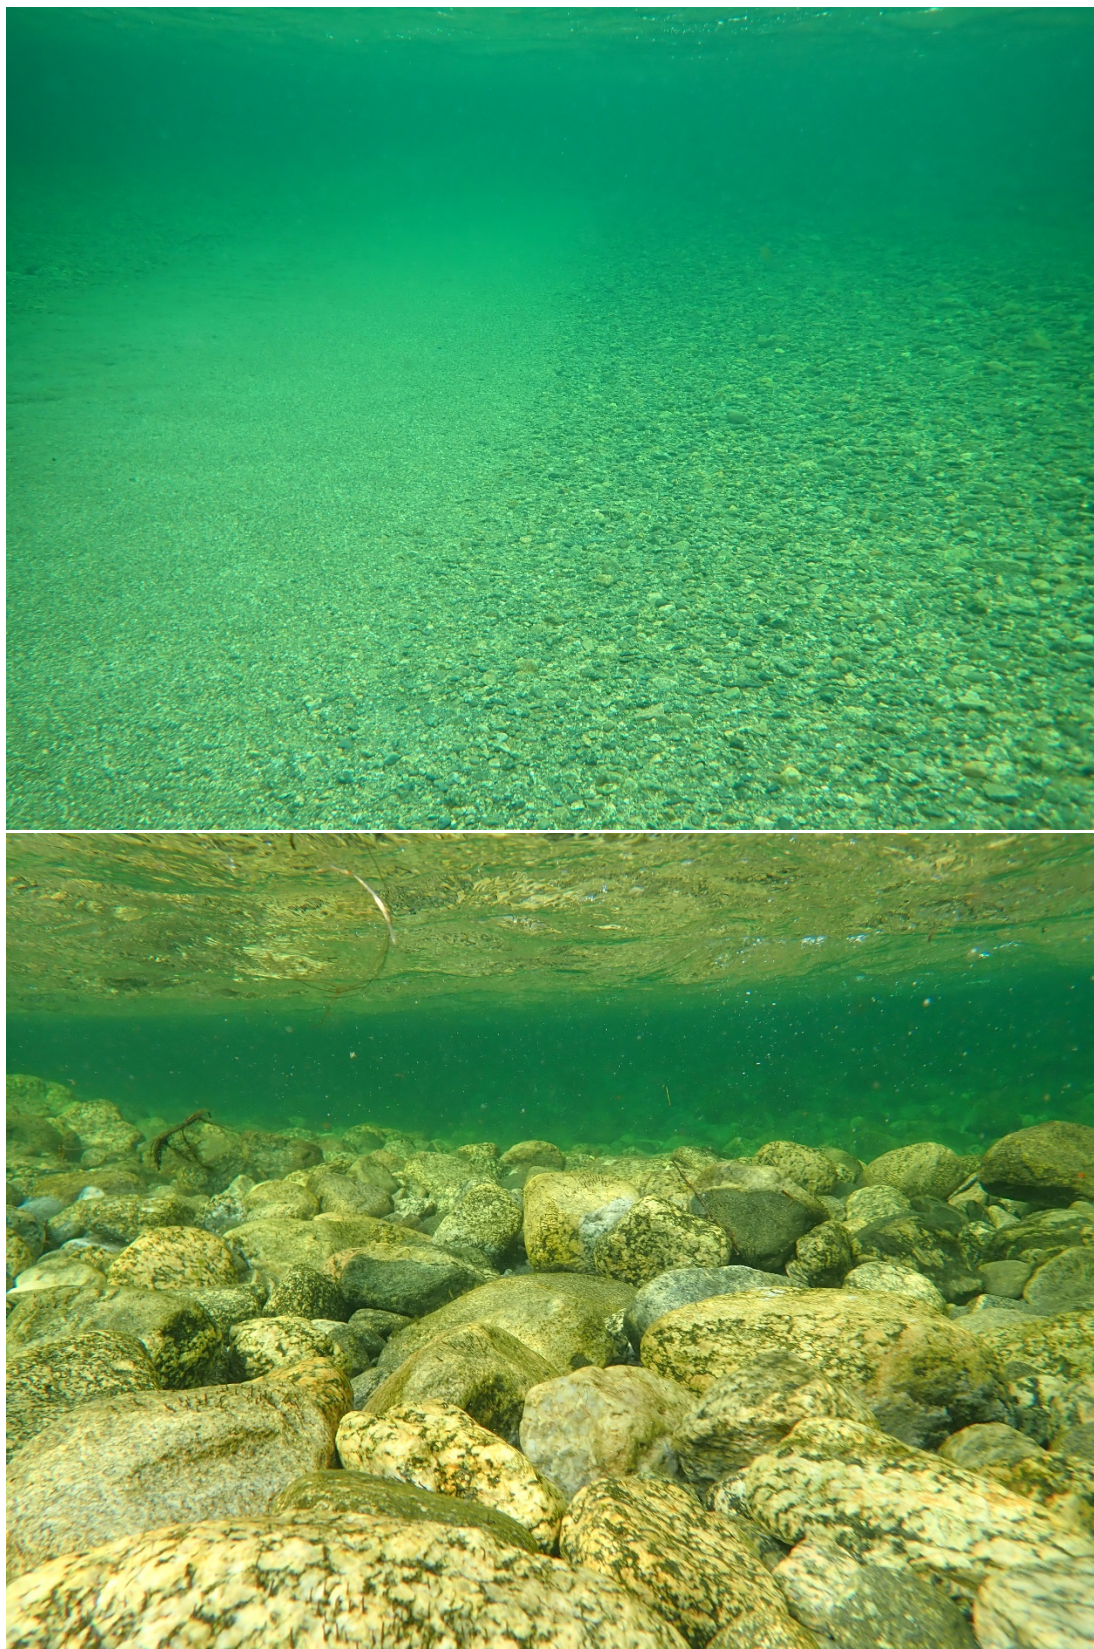
Sedimenteringen av massene fra Tønjumdalen følger et naturlig forløp der steiner og blokker avsettes ved høyere vannhastigheter enn de mindre fraksjonene som grus, sand og sil. Bildet øverst er tatt 1 200 meter nedstrøms utløpet av Kuvelda og var den siste store markante avsetningen av grus og sand vi observerte ved undersøkelsen i mars 2019.

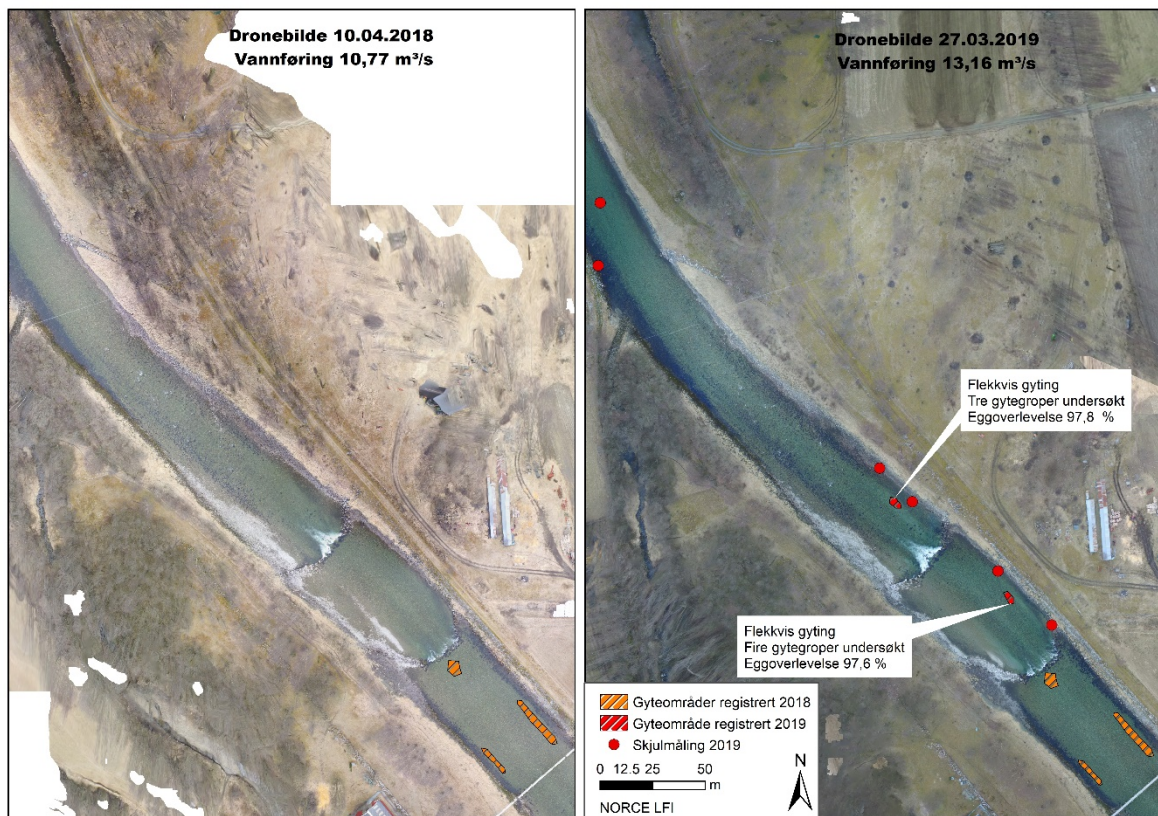
**Figur 7.** Store mengder med finstoff og sand er observert på strekningen ved Molde. Tersklene reduserer utvaskingen av disse massene. Det ble ikke observert mer masser på denne strekningen i forhold til undersøkelsen i 2017.

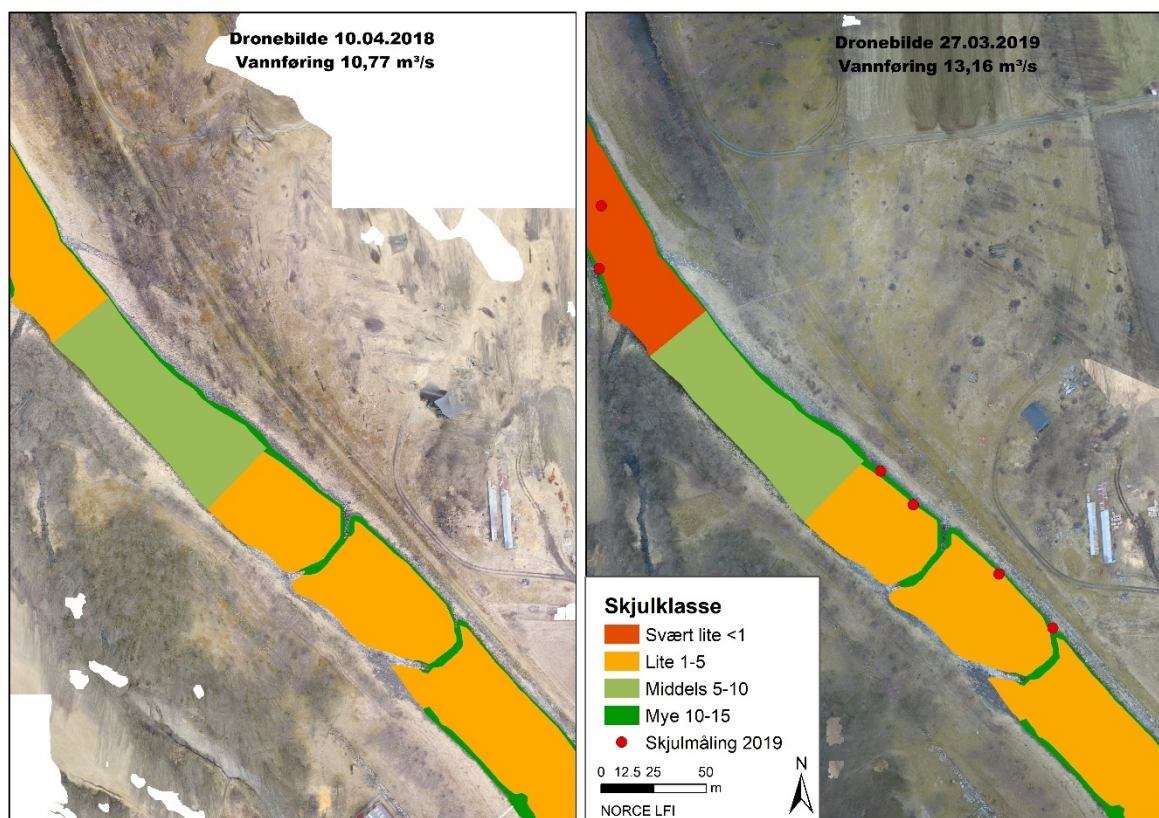
Skjulmulighetene er stort sett uendra fra forrige måling på denne strekningen (**Figur 8**). Det er generelt lite skjul tilgjengelig for ungfisk på strekningen.

**Figur 8.** Skjul i elvebunnen for ungfisk før og etter flommen i 2018 ved Molde. Skjulmulighetene er generelt slik de var før flommen

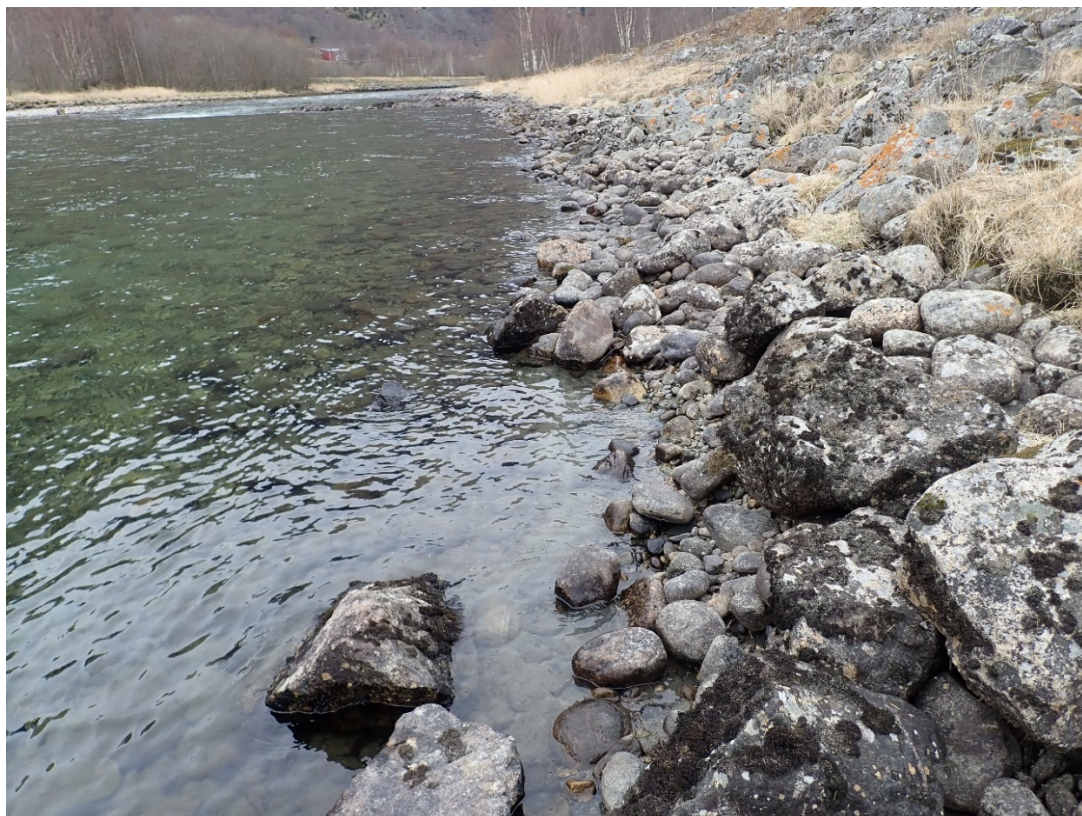
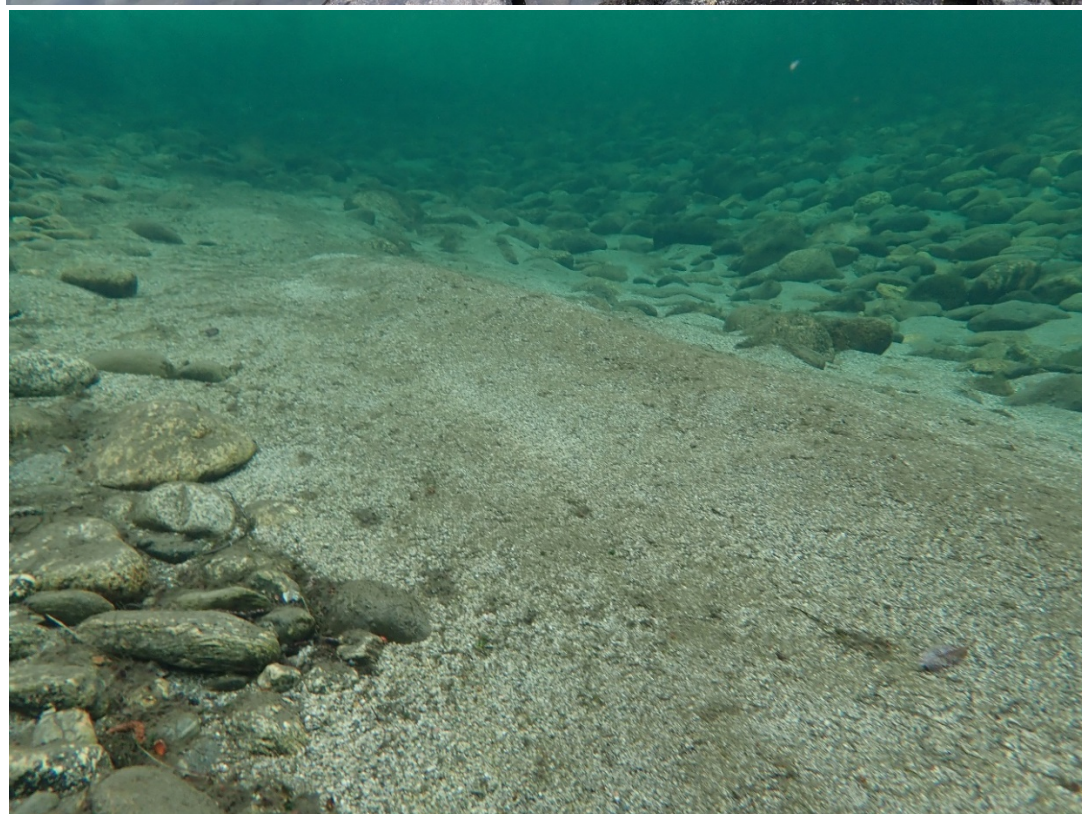
I en smal kantsone langsmed elvebredden i Lærdalselva kan det være bra med skjul for ungfisk. Ute i de sakteflytende terskelbassengene, samler det seg mye grus, sand og finstoff som ødelegger skjulmulighetene i elvebunnen for ungfisken. Generelt er elvebunnen tettet igjen av finmasser, mens det i en svært begrenset del av den undersøkte delen av elva fremdeles er bra med skjul for ungfisk. De ble imidlertid observert en del sand og silt på elvekanten og i elva som er kommet til i forbindelse med flommen 2018.

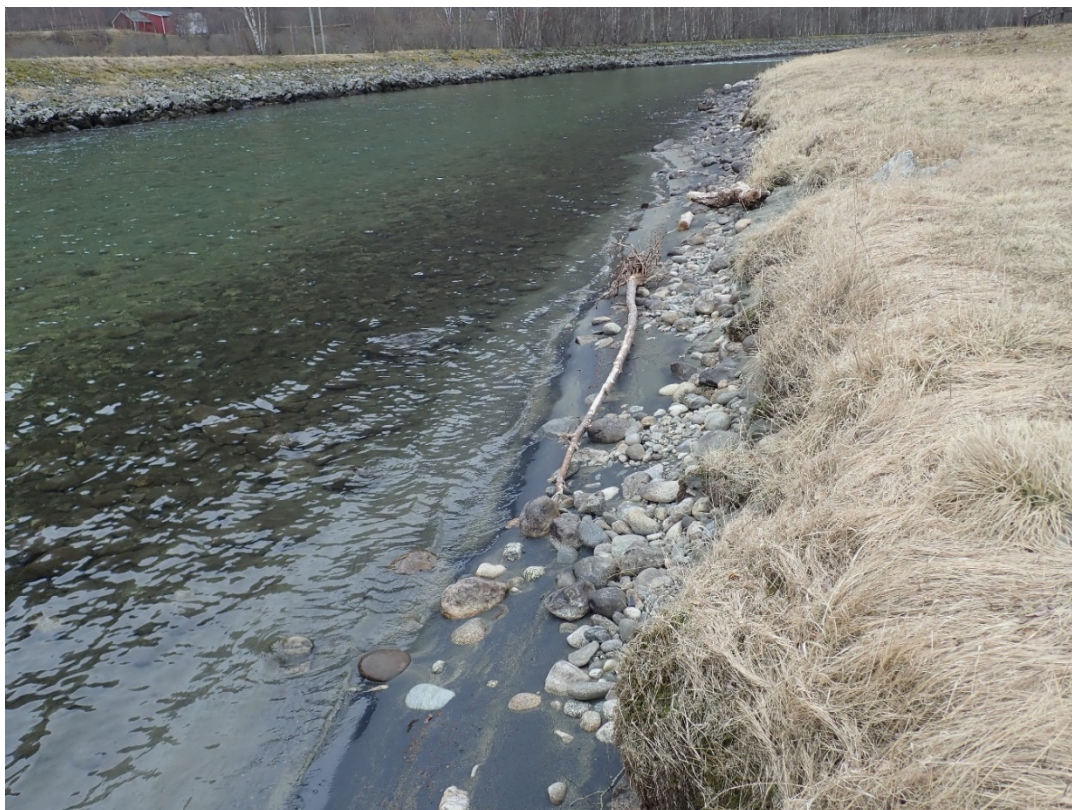
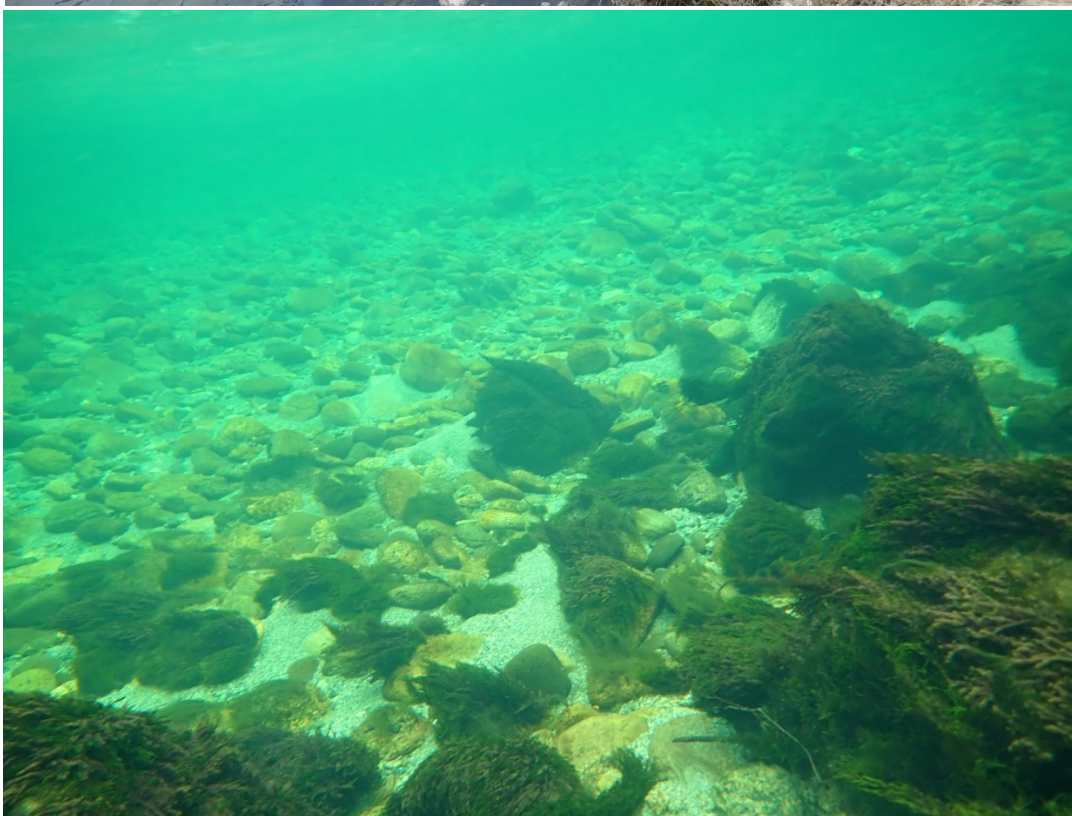
I de delene av elvebredden i Lærdalselva som er sakteflytende, er enkelte deler av kantsonen tildekket med sand og silt. Vi målte bra med skjul for ungfisk i elvebredden med blokker som ikke var tildekket, mens elvebunnen i tverrsnittet generelt hadde et svært lavt skjultilbud for ungfisk.

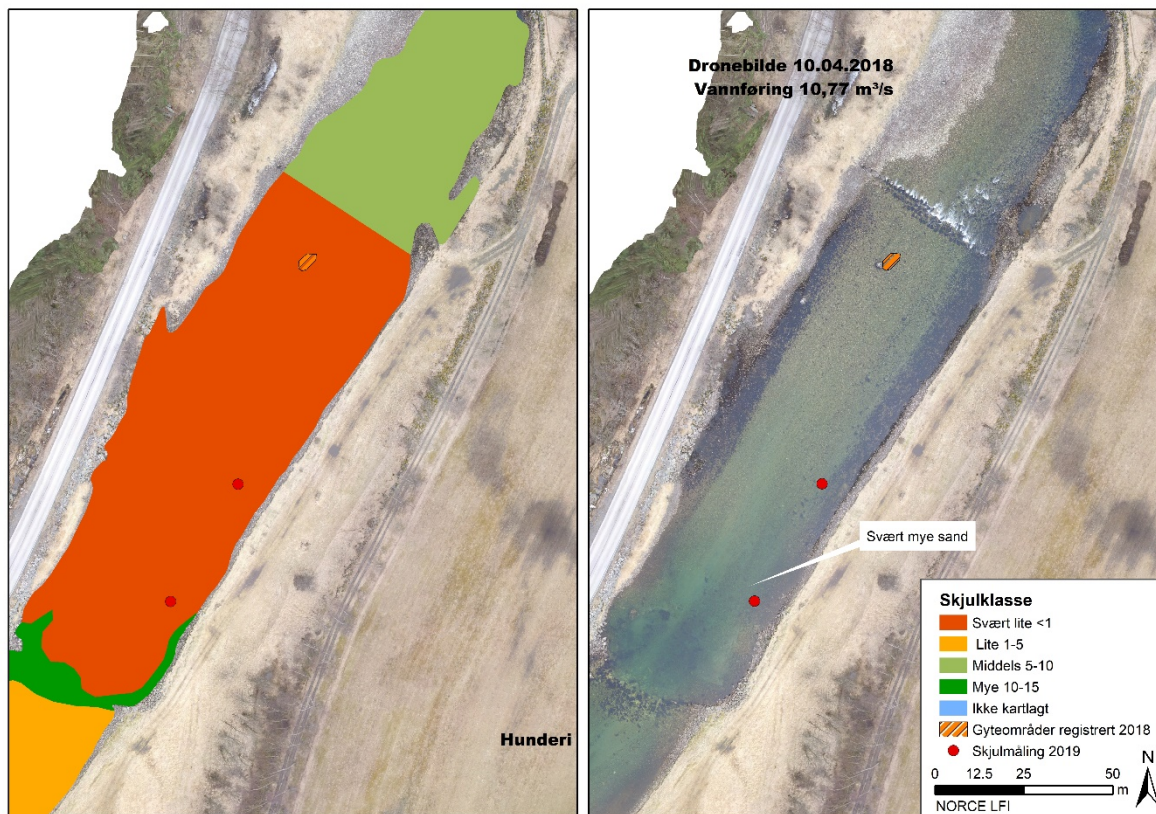
**Figur 9.** Skjul i elvebunnen for ungfisk før og etter flommen i 2018 ved Hunderi. Det ble ikke registrert endringer i skjulmulighetene på denne strekningen siden undersøkelsene i 2017 og vår 2018. Bildet til høyre viser tydelig store avsetninger av finstoff og grus i terskelbassenget.
