# Kartlegging av elvebunnen i Lærdalselva april 2019

Har tilførte masser fra flommen høsten 2018  
påvirka elvebunnen?

**LFI-rapport nr:** 355

**Dato:** 19.09.2019

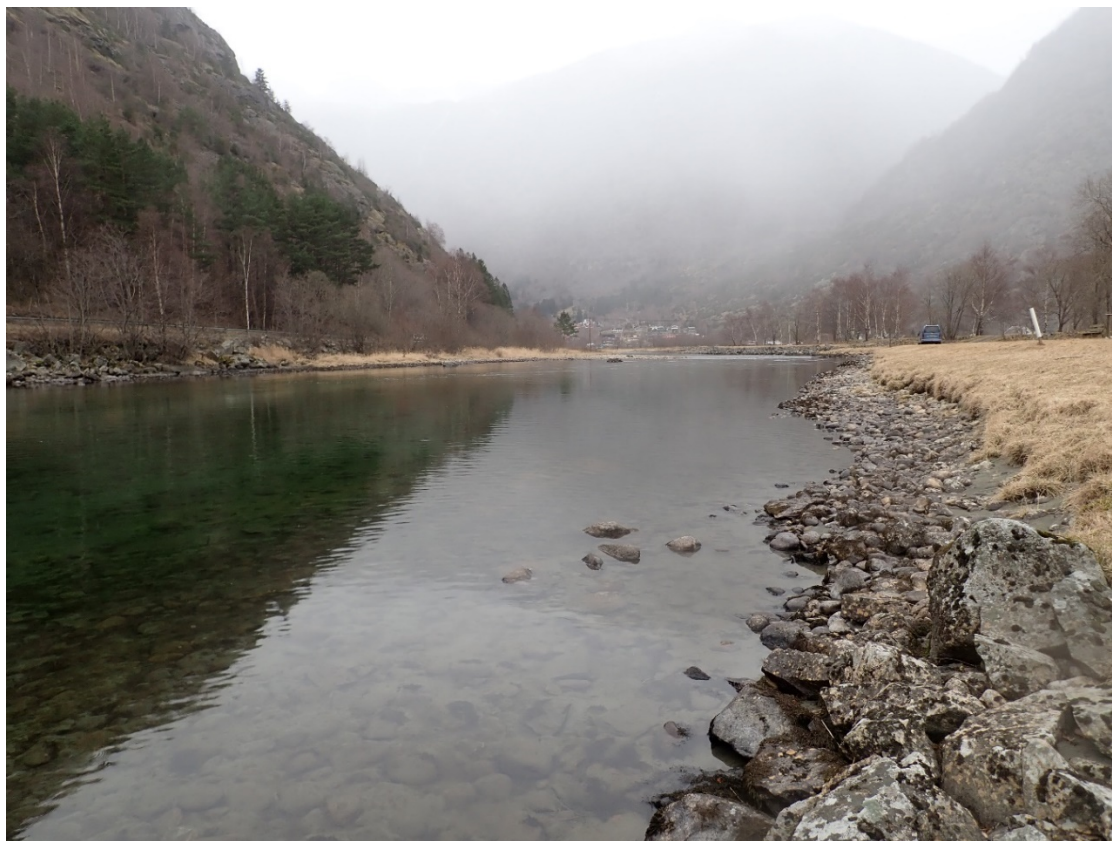
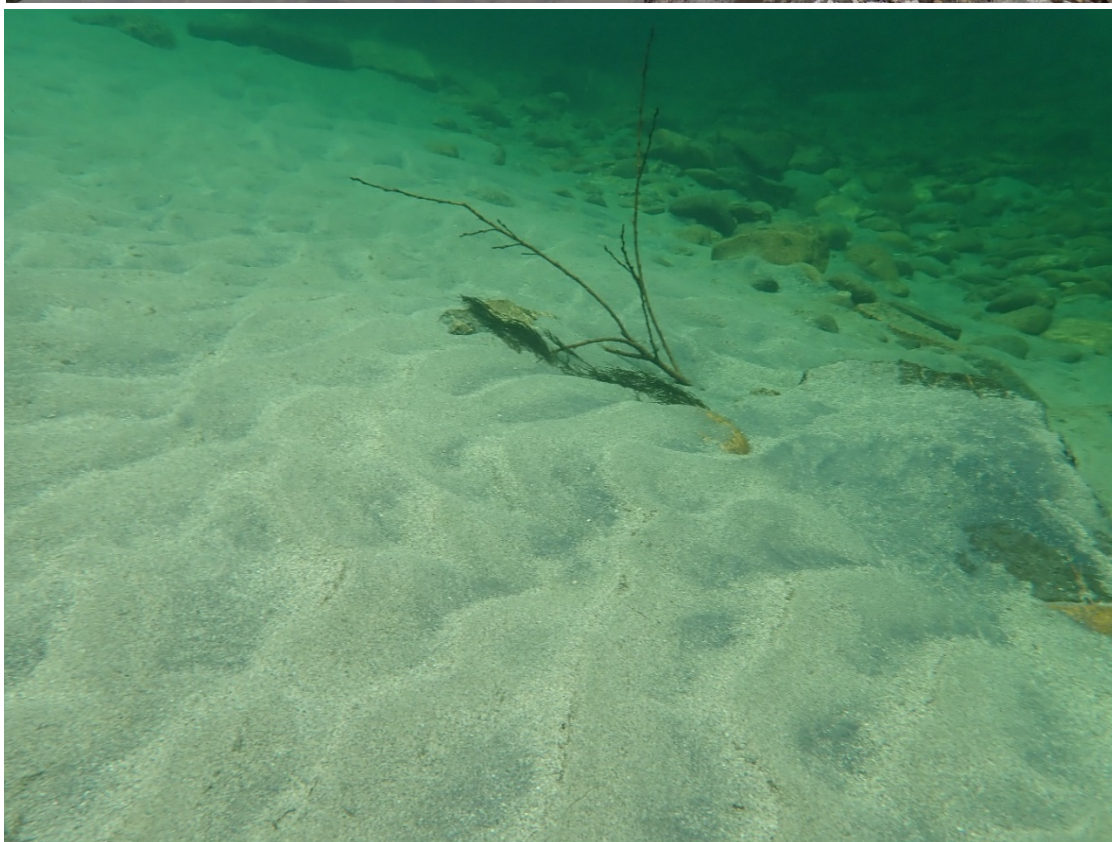
Ved Hunderi er vannhastigheten generelt lav og store mengder finmasser er sedimentert i elvebunnen på denne strekningen. I elvekanten er det bedre skjul for ungfisk, men denne sonen tørrlegges ved lav vannføring og fungerer av den grunn ikke som overvintringsområde for ungfisk siden vannføringen normalt er lavest i Lærdalselva i vintersesongen.

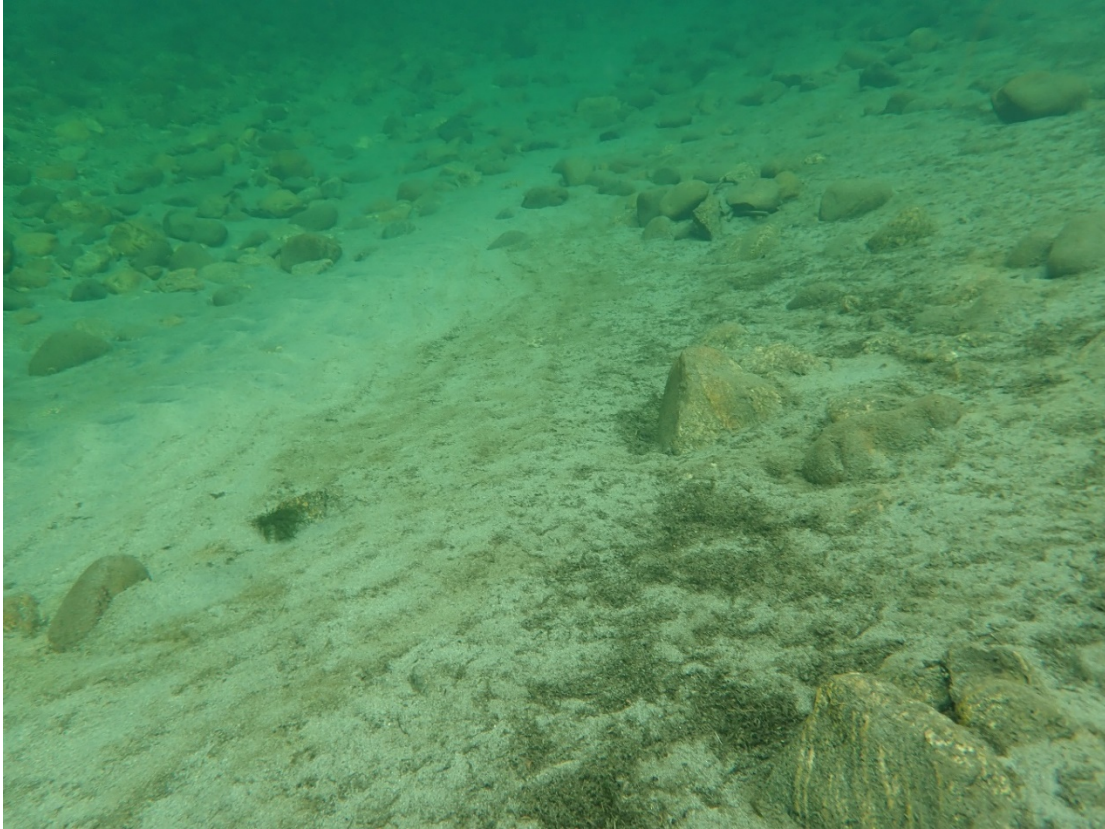
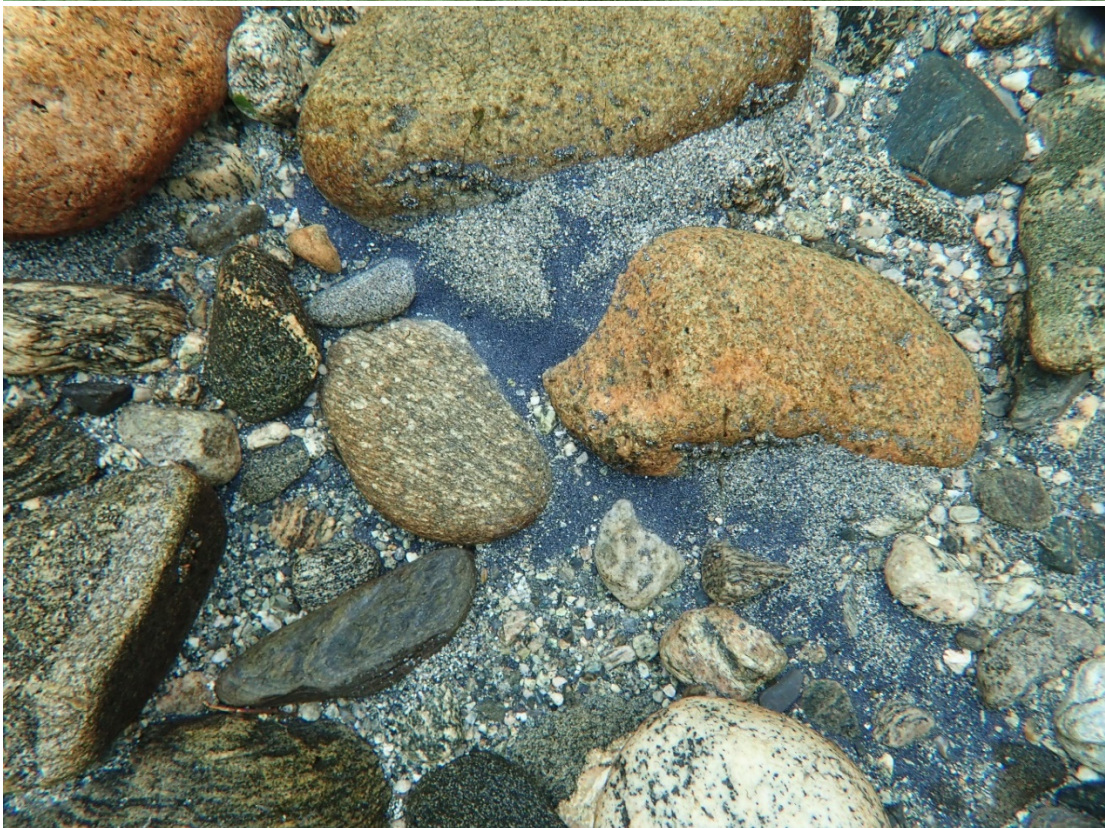
I bakevjer samler det seg også mye finstoff i elvebunnen. Svart finkornet sand lå flere steder og tettet igjen hulrommene mellom større steiner.

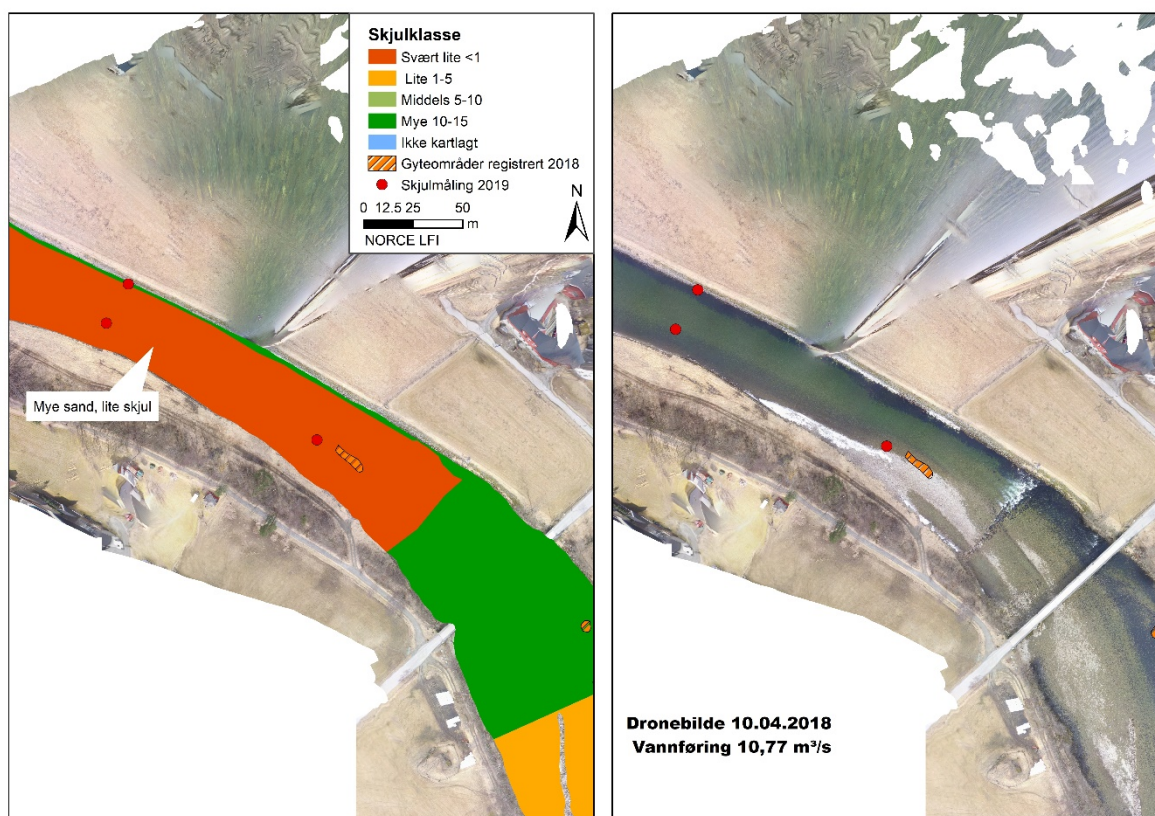
**Figur 10.** Skjul i elvebunnen for ungfisk før og etter flommen i 2018 ved Øye. Det ble ikke registrert endringer i skjulumulighetene på denne strekningen siden undersøkelsene i 2017 og vår 2018. Bildet til høyre viser tydelig store avsetninger av finstoff og grus i terskelbassenget. I kantsonen der vannhastigheten er høyest er det mye skjul for ungfisk.

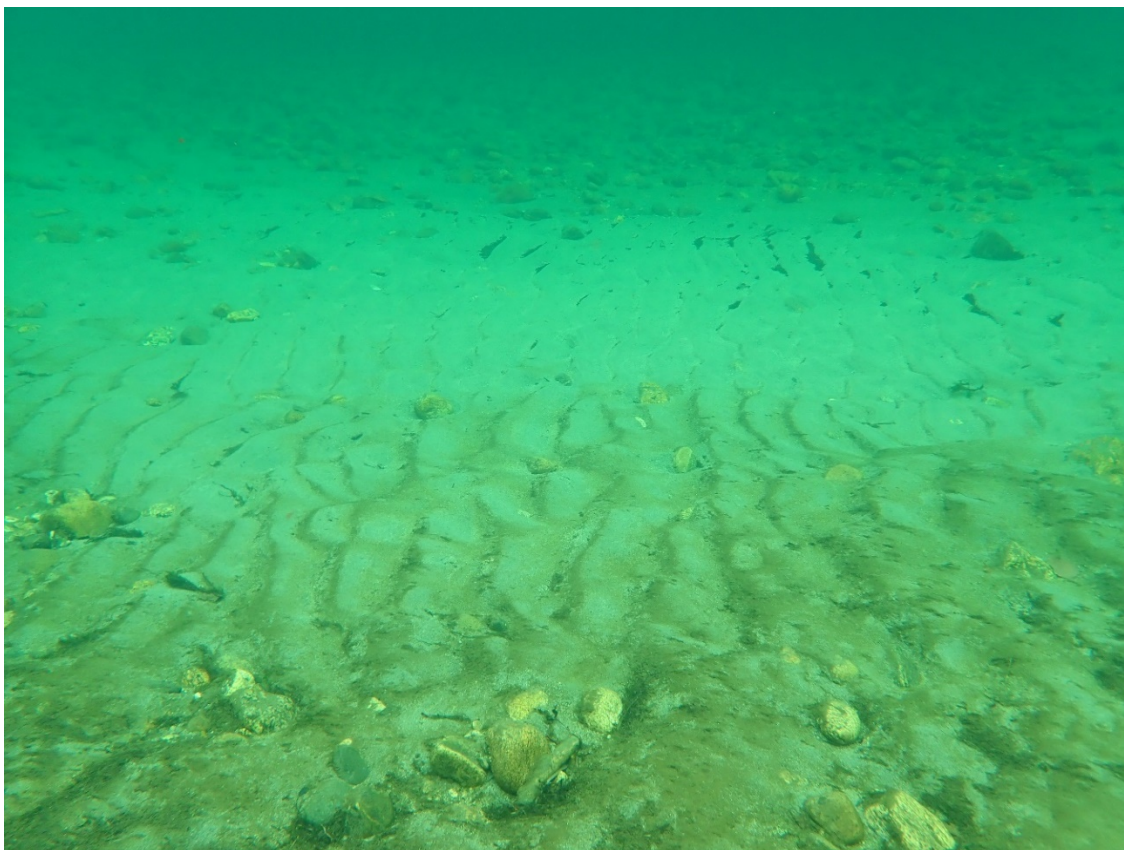
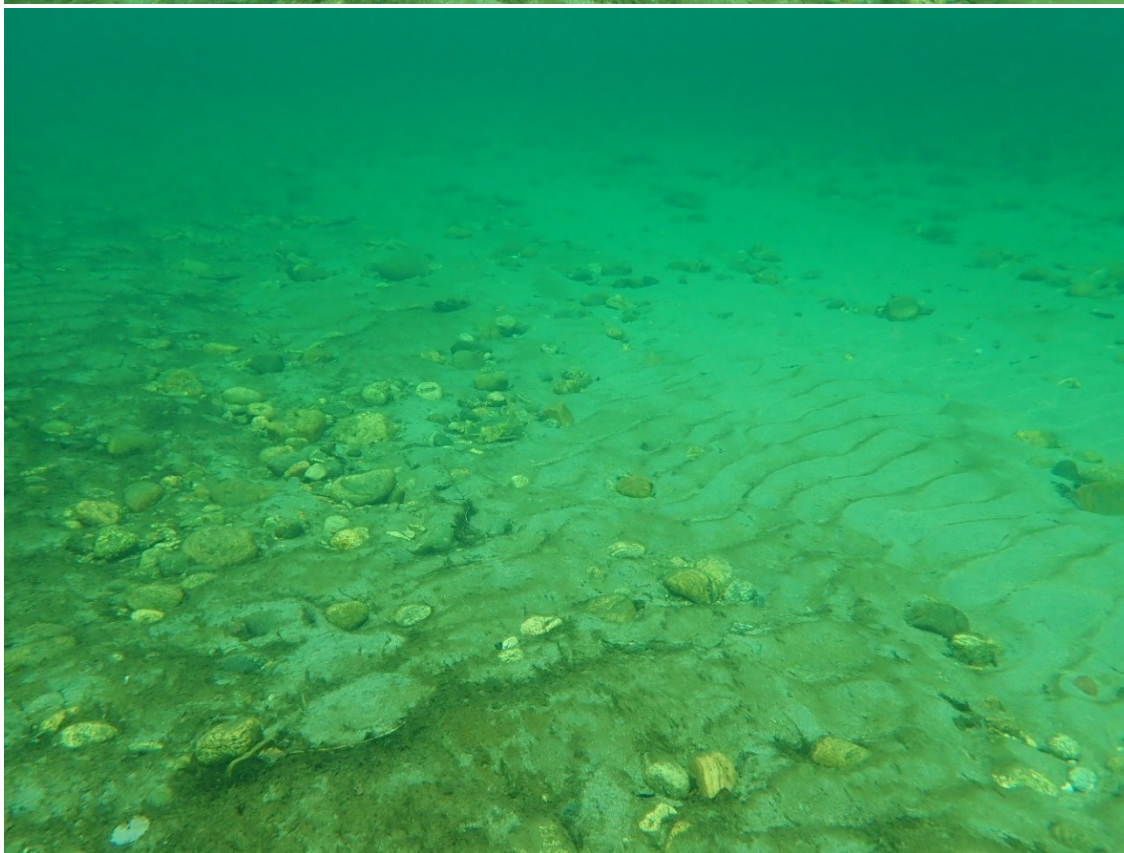
Store sakteflytende terskelbasseng fører til at selv finsediment transporteres langt saktere nedover i elva og i enkelte tilfeller sedimenteres dette finstoffet over lengre tid på elvebunnen. En slik tildekking av elvebunnen ødelegger skjulmuligheten til ungfisken og påvirker fiskeproduksjonen i negativ retning. Bildene er fra Øye.
