**Overvåking av fyllingsarbeide ved Engøy-
Gåsholmen i Farsund.**

RF-1998/207

Vår referanse: 671/654488	Forfatter(e): Stig Westerlund	Versjonsnr. / dato: Vers. 1 / 11.09.98
Ant. sider: 9	Faglig kvalitetssikrer: Odd Ketil Anderson	Gradering: Åpen
ISBN: 82-7220-931-4	Oppdragsgiver(e): Brødrene Reme AS	Åpen fra (dato):
Forskningsprogram:	Prosjekttittel: Overvåking av fyllingsarbeide ved Engøy-Gåsholmen i Farsund

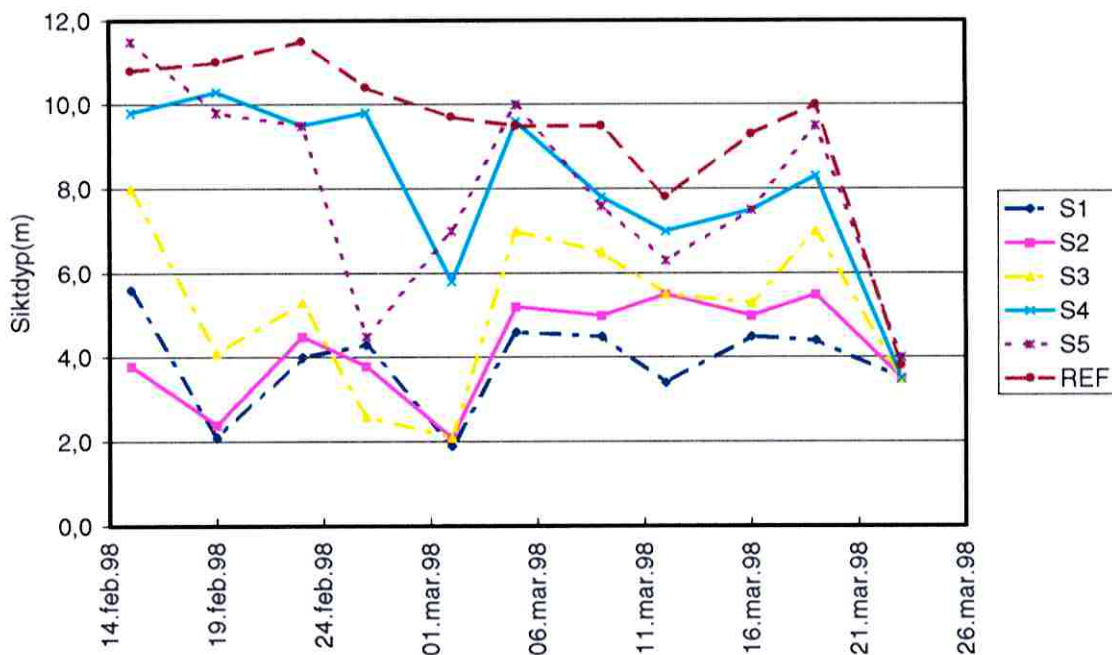
Figur 2: Siktdepthmålingene under fyllingsarbeidet.

De stasjonene som burde være mest utsatt fra fyllingsarbeidet og vise et dårligere siktdyp dersom det ble stor spredning av fyllmasser og sediment, var stasjon S1-S3. Referansestasjonen var passert langt fra fyllingsområdet og bør reflektere den naturlige variasjonen som er avhengig av vær og vindforhold. Dette stemmer ikke helt da man den 12. og 23. mars ser en minsking i siktdyp på referansestasjonen som ikke står i forhold til hva som skjedde på de øvrige stasjonene. Først og fremst, det som skjer den 23. mars kan ikke ha noe å gjøre med fyllingsarbeidet som da var avsluttet. Siktdypsmålingene ved stasjon S1-S4 viser at man fikk et redusert siktdyp ved begynnelsen av fyllingsarbeidet. Det er likevel store variasjoner som sannsynligvis kommer av at spredning av fyllingsmaterialet skjer i pulser. Dette er avhengig av når siktdypsmålingene ble utført i relasjon til når fyllmasser ble dumpet. Rent generelt viser siktdypsmålingene at fyllingsarbeidet ikke medførte noen generell nedgang i siktdyp under hele perioden.

Kontrolltiltakene med sedimentfeller og siktdypmålinger viste til en viss grad noe annet. Man kan dels, på siktdypmålingene, se at man har en liten påvirkning gjennom en minskning av siktdypet under fyllingsarbeidet. At denne endring i siktdypet har noe å gjøre med økning av antallet partikler i vannet, kan man konstatere ettersom sedimentasjonen i området nærmest fyllingen var klart høyere enn hva som man kan betrakte som normalt.
