**Rapport nr. 210**

## **Vurdering av kulverter og gyte- og oppvekstforhold i utvalgte bekker og sidevassdrag i Sogn og Fjordane 2012**

**Sven-Erik Gabrielsen, Peter Opitz og Bjørnar Skår**

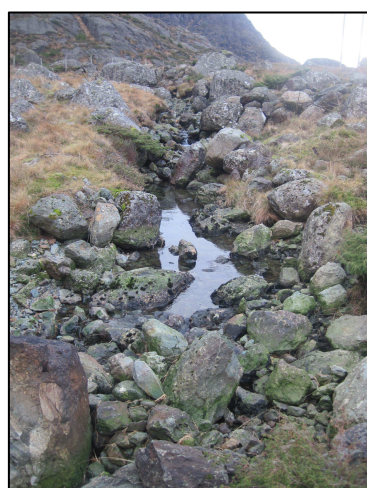
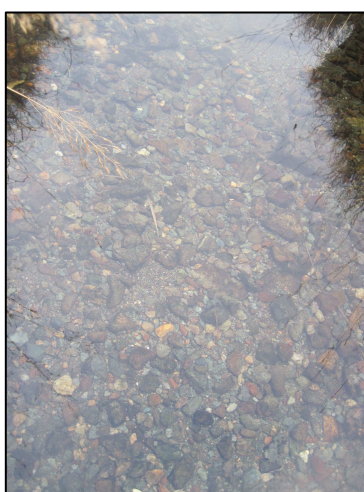
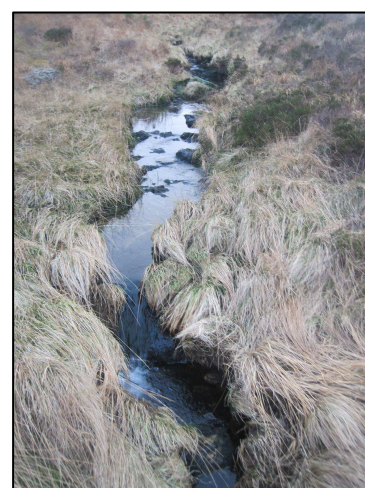
Bekk innerst ved Eidsvågen har et godt tilbud for sjøaure. Stor variasjon i morfologi gir forventninger om høy produksjon av sjøaure. Kulvert må etableres for at sjøaure skal kunne komme opp her. Foto: Uni Miljø.

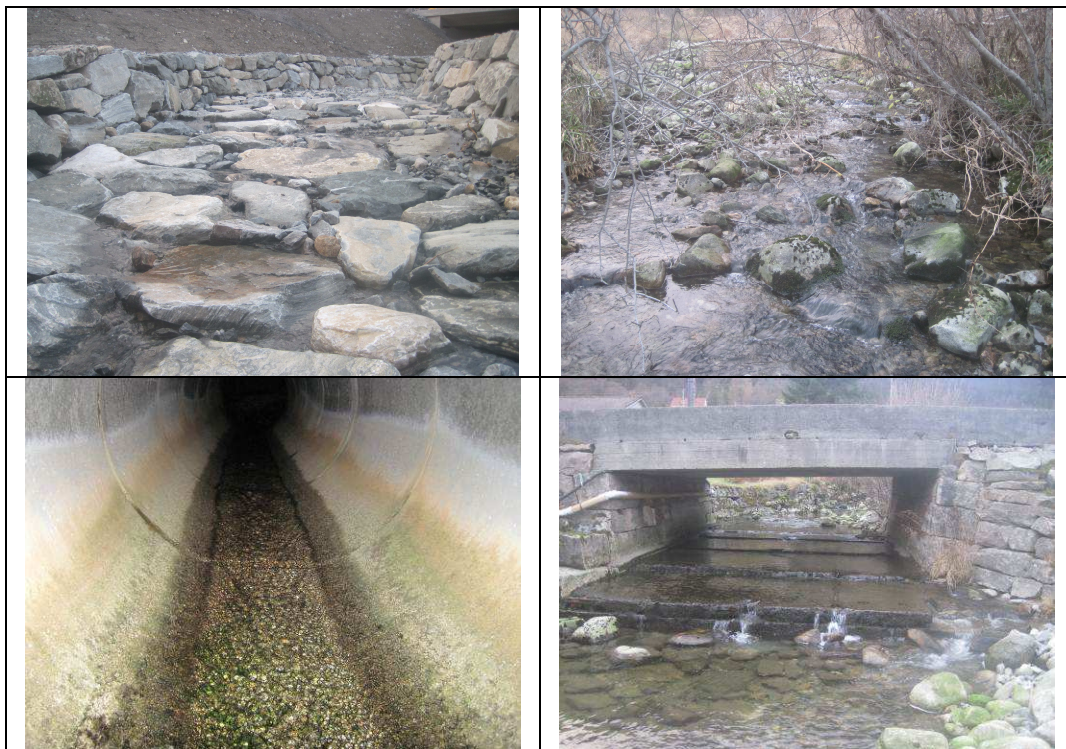
I bekken ved Nordrevik (øverst til venstre), var fiskevandring umuliggjort pga. plastring av bekkebunnen. Dette arbeidet ble ferdigstilt i slutten av desember 2012. Flere bekker virket urørt oppstrøms krysningspunkt (øverst til høyre) og det forventes høy produksjon av sjøaure i slike bekker. De fleste kulverter var støpt betongkulvert med glatt innside (nede til venstre). Strukturer inne i slike kulverter kan med fordel etableres for å lette fiskevandringene i disse. Noen av krysningspunktene hadde støpt betongbunn (nede til høyre). Her kan det etableres dyprenne og steiner i betongen, se **Figur 8**. Foto: Uni Miljø.

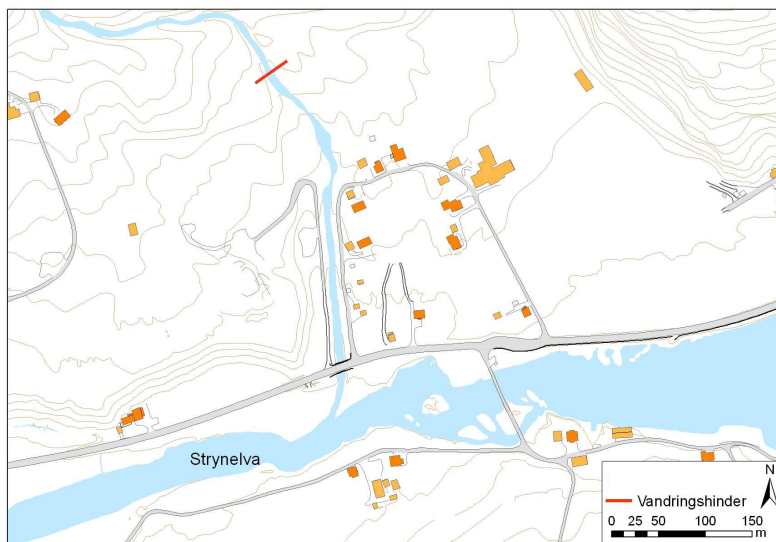
**Vurdering:** Brua er ikke vandringshinder for ung- eller voksen fisk. Elvebunnen under brua er naturlig og bart fjell ser ut til å ha vært en naturlig del av bekken. Middels gytemuligheter og gode oppvekstforhold oppstrøms og nedstrøms kulvert. Mye hulrom i elvebunnen og gytegrus lokalisert i de aller fleste kulper.

**Tiltak:** Ingen

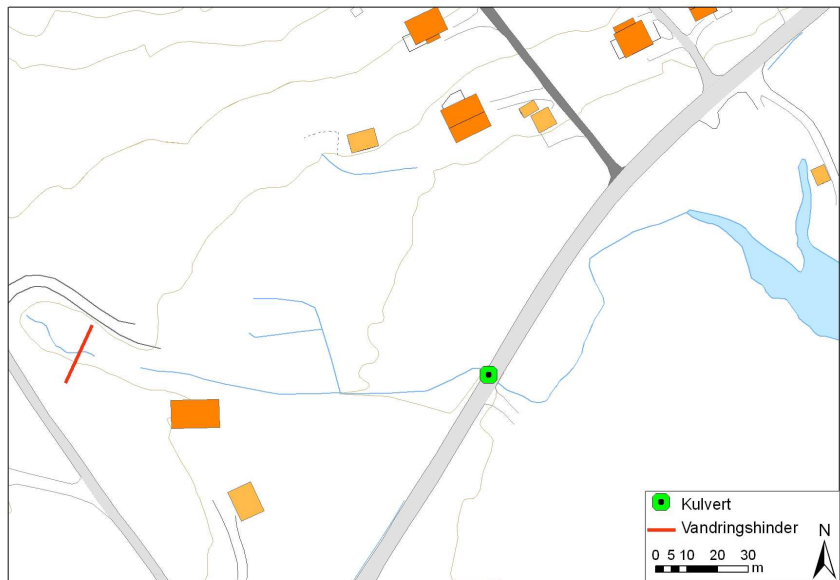
**Vurdering:** Kulvert er ikke vandringshinder for ung- eller voksen fisk. Bekken er steinsatt og plastret nedstrøms kulvert. Danner store hulrom og skjul for ungfisk, men ingen gytemuligheter. Det er gode gytemuligheter oppstrøms kulverten. Vandringshinder i dag er en gammel steindam.

**Tiltak:** Heve elvebunnen i innløpet til kulverten og bedre vandringsmulighetene ved å danne strukturer inne i kulverten. Rense risten jevnlig, spesielt om høsten når gytefisken vandrer opp.

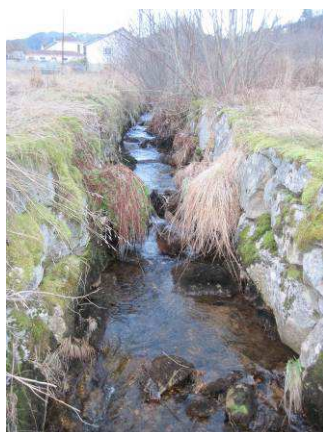
Innløp kulvert:  
Heve kulpen slik at elvebunnen flukter med bunnen i kulvert.

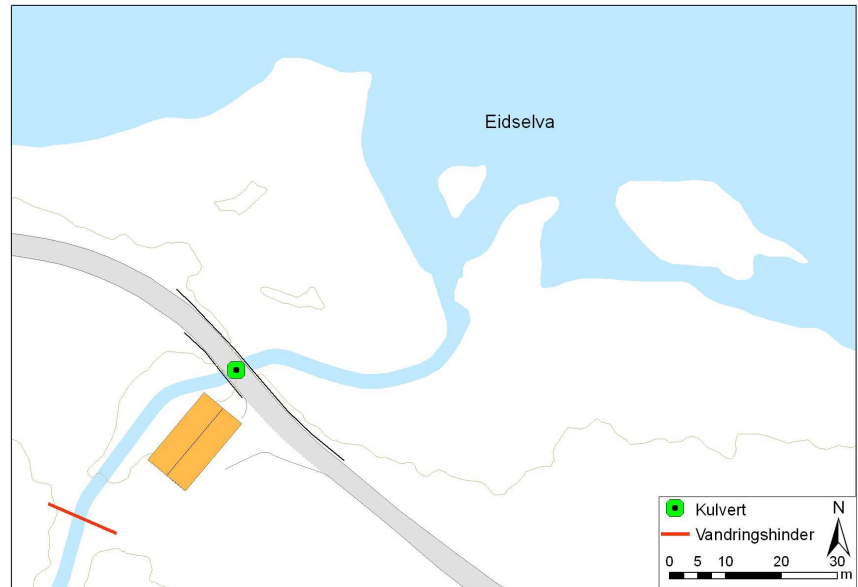
**Vurdering:** Brua er ikke vandringshinder for ung- eller voksen fisk. Elvebunnen er belagt med store, flate steiner og har svært lite fall ved lav vannføring. Bekken er kort. Gode gytemuligheter nedstrøms kulvert, begrensa oppstrøms. Gode oppvekstmuligheter i hele bekken.

**Tiltak:** Ingen. Lengde fra krysningspunkt til vandringshinder er 40 meter.

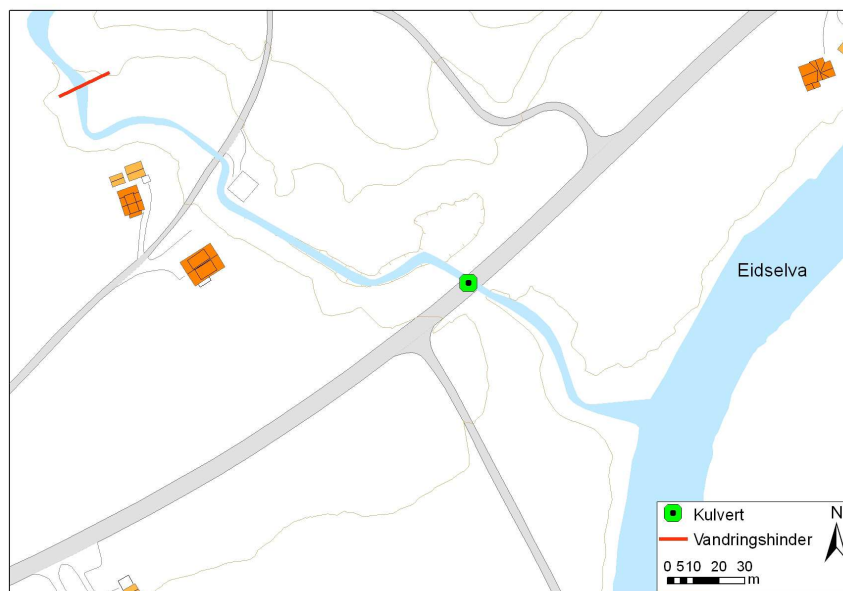
**Vurdering:** Kulvert er ikke vandringshinder for ung- eller voksen fisk. Kulverten ble tettet med betong fordi det hadde gått hull i bunnen og vannet forsvant innunder kulverten. Særdeles gode gyte- og oppvekstforhold oppstrøms kulvert. Bekken er forbygd, men forbygningen danner kanteffekt og skjul.

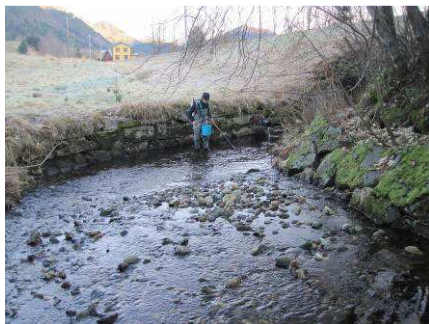
Oppstrøms kulvert:  
Deler av bekken er forbygd med store steiner/blokker.

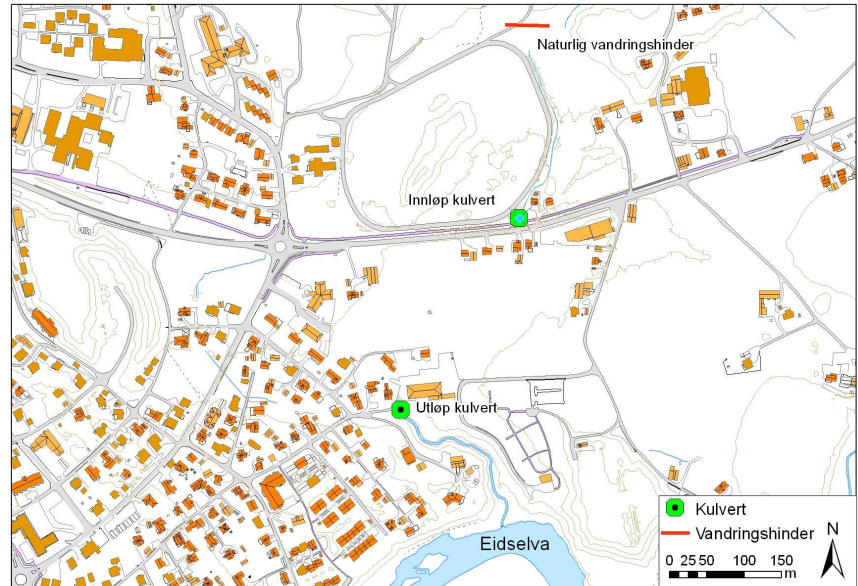
**Vurdering:** Vandring inn og ut av kulvert er uproblematisk så lenge risten er ren.

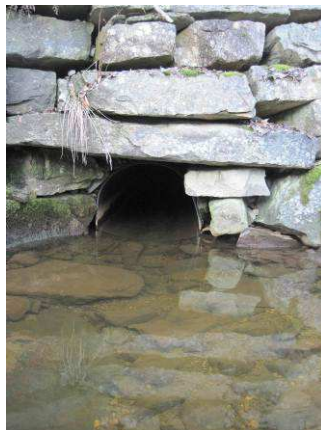
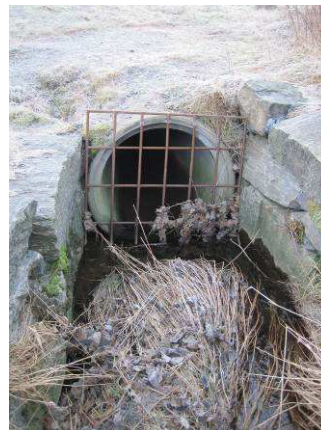
Innløp kulvert:  
Så lenge risten ikke er tett er ikke kulvert hindrende for fiskevandring

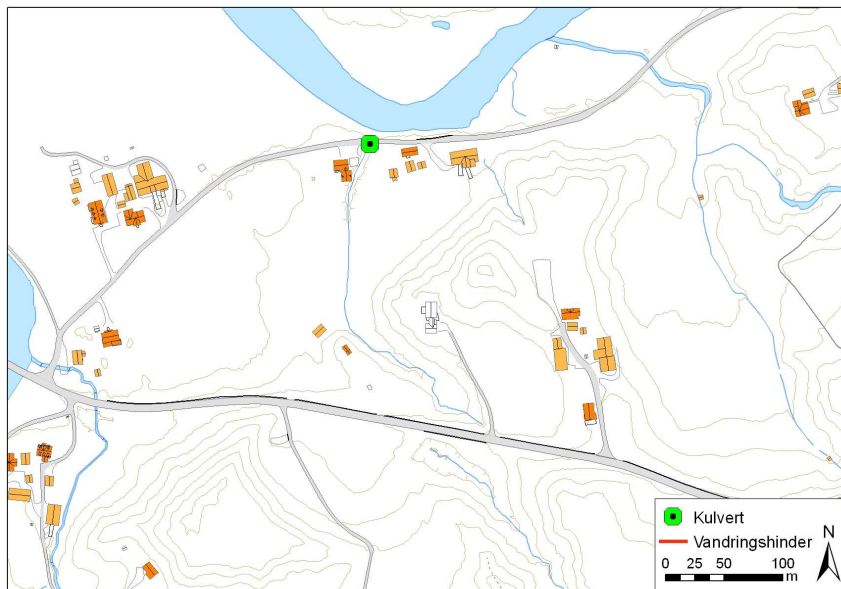
**Vurdering:** Dette er ikke en sjøaurebekk! For liten. 10 cm på det smaleste og 50 cm på det bredeste. Lokal info om at det aldri hadde vært fisk i denne bekken.

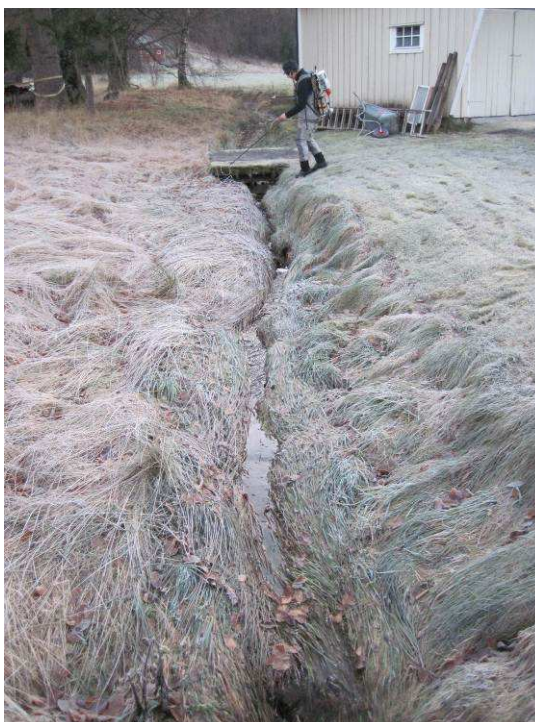
Oppstrøms kulvert:  
Bekken er svært smal og uegna for fiskeproduksjon.  
Ikke års sikker vannføring!

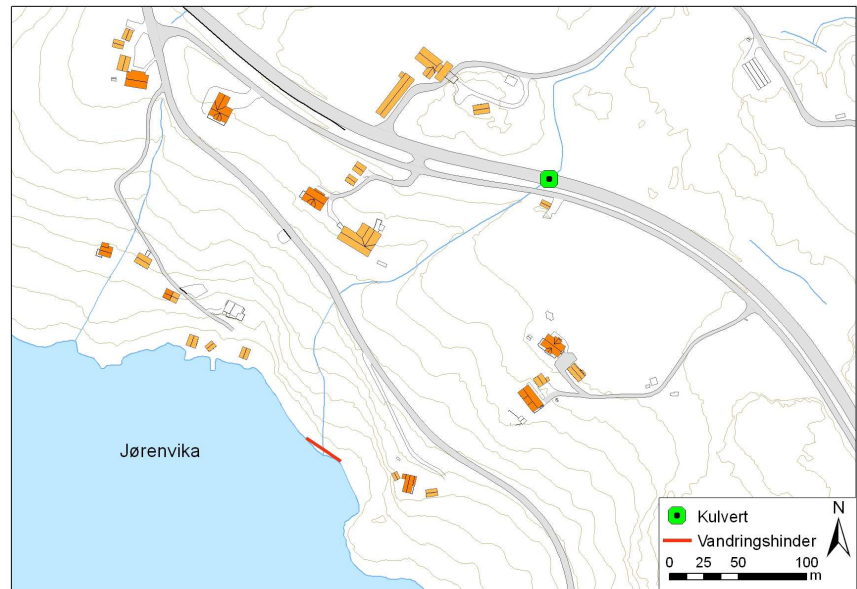
**Vurdering:** Vandringshinder ved sjø. Ikke anadrom bekk.

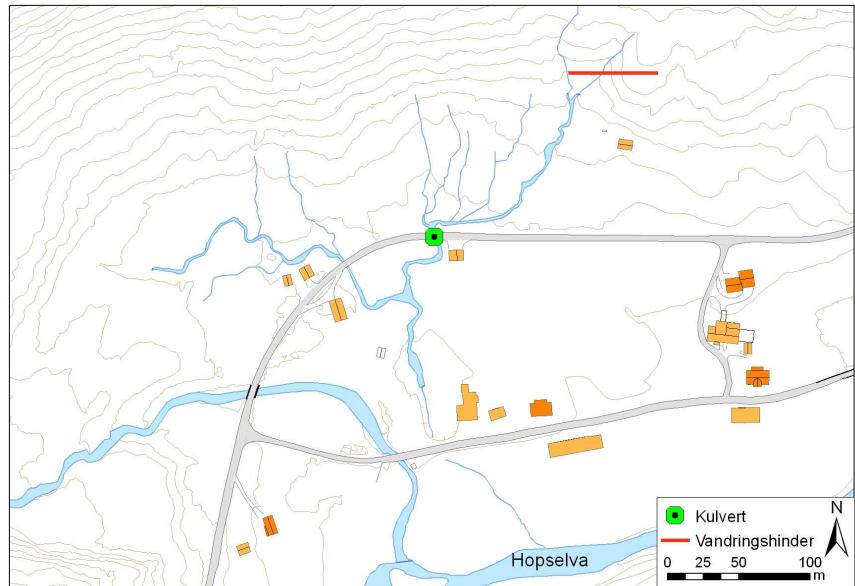
**Vurdering:** Kulvert er ikke vandringshinder for ung- eller voksen fisk. Gode gyte- og oppvekstforhold oppstrøms og nedstrøms kulvert. Kantvegetasjon relativt tett og frodig.

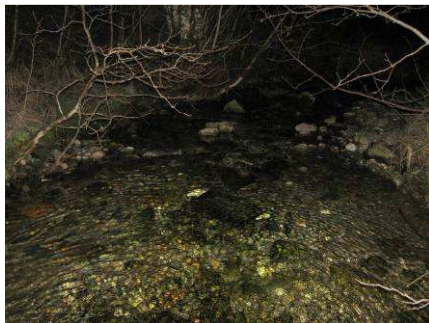
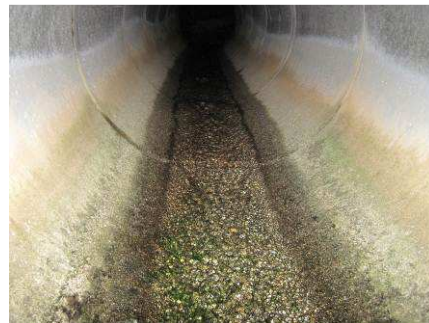
Kulvert:  
Typisk «glatt» inside i kulvert. Ledebuner og strukturer er fordel for fiskevandring

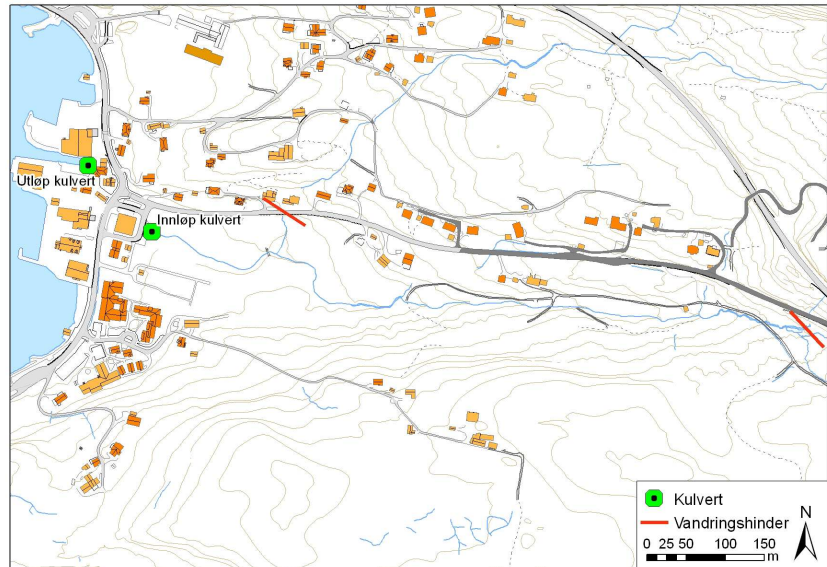
**Vurdering:** Kulvert er ikke vandringshinder for ung- eller voksen fisk. Gode gyte- og oppvekstforhold oppstrøms kulvert i samløpet. Middels gyte- og oppvekstforhold i det lengste sideløpet. Kulverten er ca. 150 meter lang.

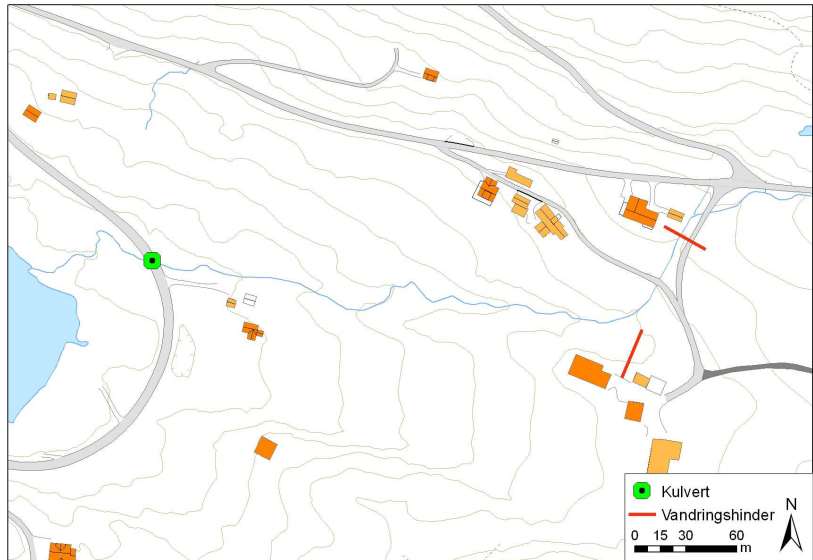
**Vurdering:** Kulvert er ikke vandringshinder for ung- eller voksen fisk. Blokk inne i kulvert ikke vandringshinder for fisk.

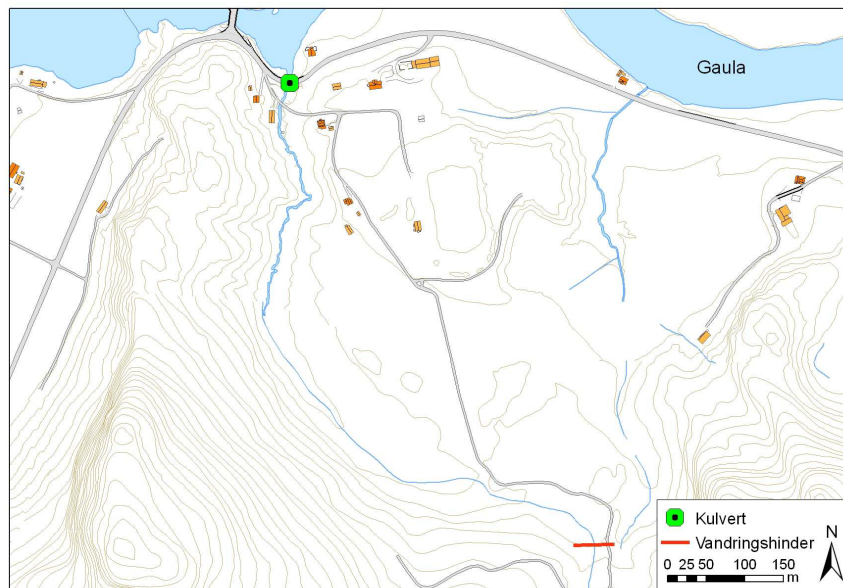
**Vurdering:** Kulvert er ikke vandringshinder for ung- eller voksen fisk. Svært gode gyte- og oppvekstforhold oppstrøms kulvert. Kantvegetasjonen er tett og frodig. Det blir plantet ut lakserogn i bekken.

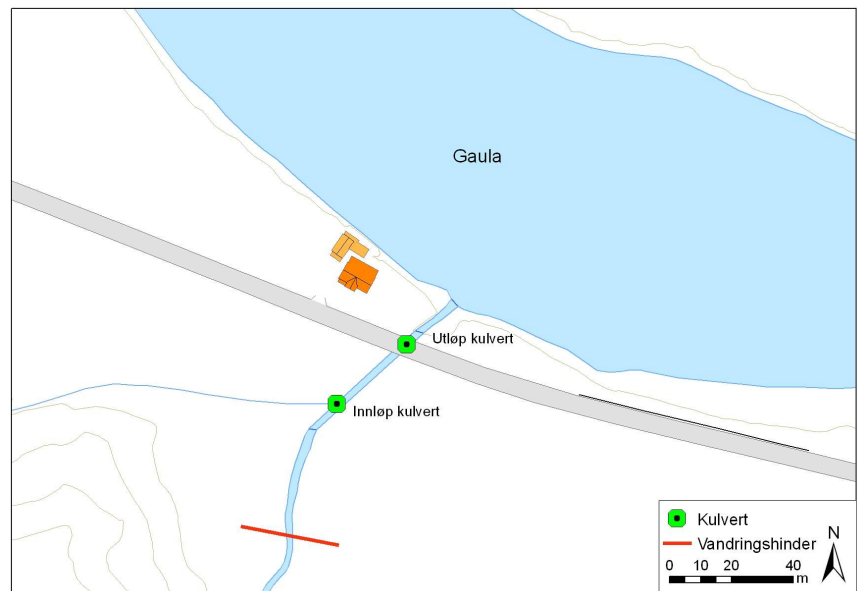
**Vurdering:** Kulvert ikke vandringshinder for voksen fisk. Sjøaure hadde gytt oppstrøms kulvert. Kulvert er trolig ikke vandringshinder for ungfisk.

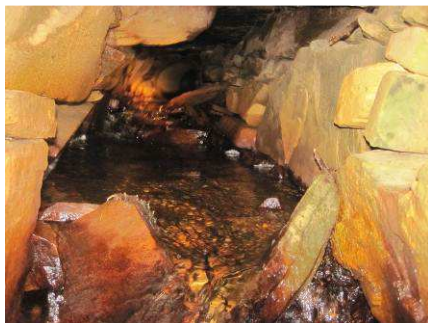
Kulvert øvre del:  
Støpt betong.

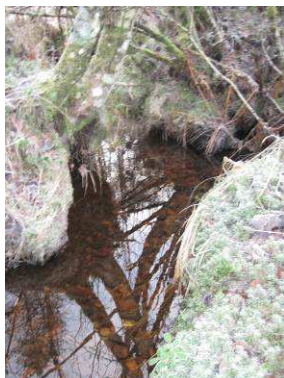
Oppstrøms kulvert:  
Bekken er smal og lite egna som sjøaurebekk til Gaula.

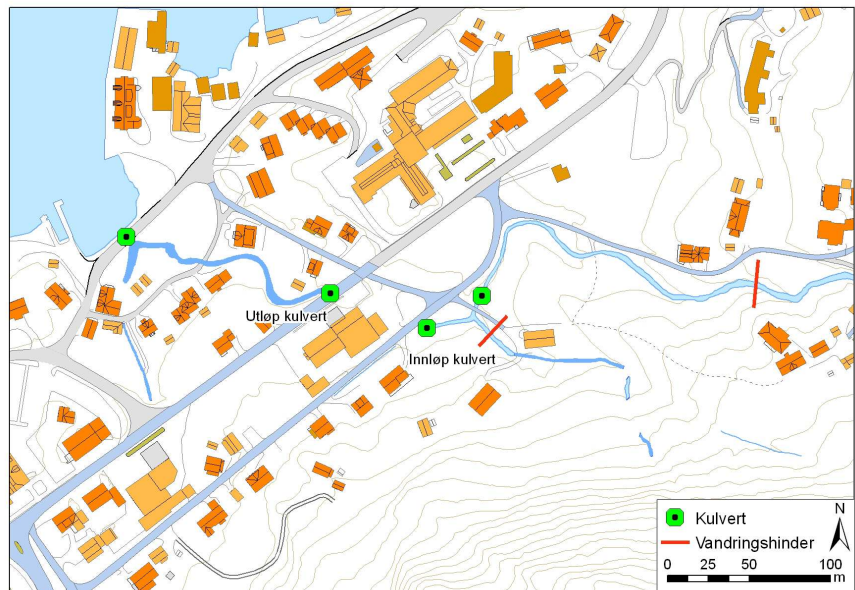
**Vurdering:** Kulvert 1, 2 og 3 er vandringshinder ved lav vannføring. Middels gytemuligheter og gode oppvekstforhold. Dette er de viktigste strekningene i Nitterelva med stort potensial ved tiltak.

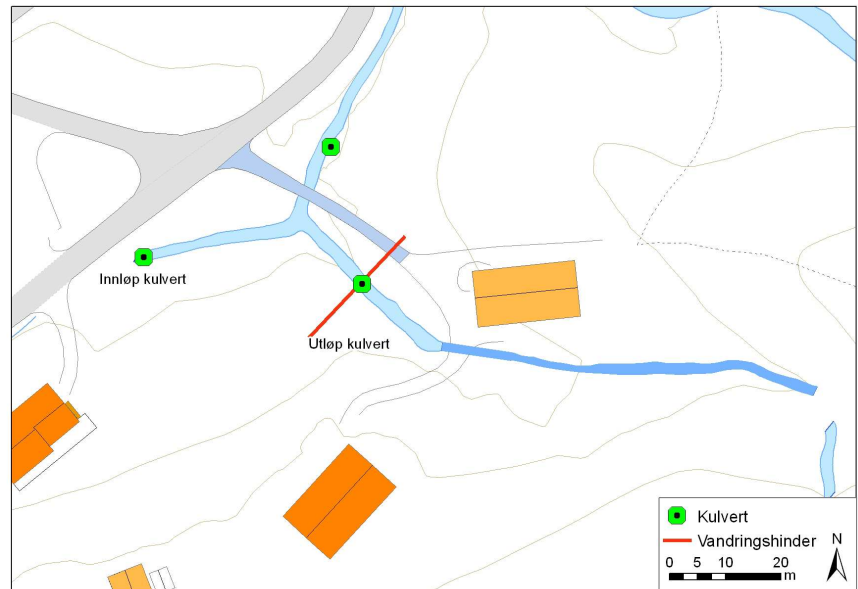
**Vurdering av krysningspunkt:** Kulvert er vandringshinder. Ikke egnet oppstrøms kulvert. Dårlige gyte- og oppvekstforhold nedstrøms kulvert. Kort, bratt og uegna sidebekk.

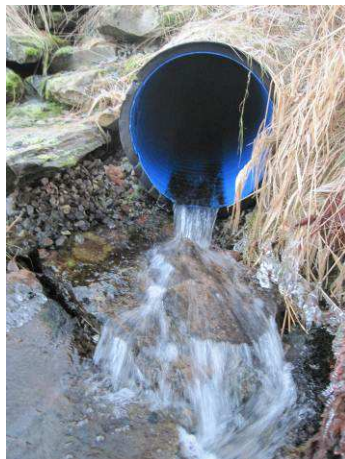
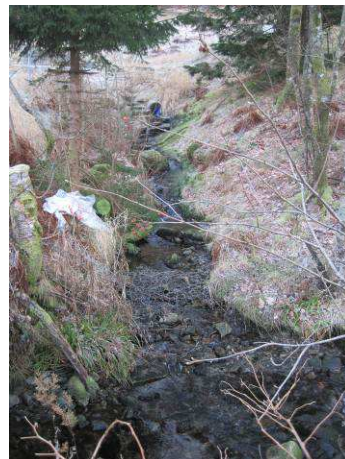
Nedstrøms kulvert:  
Begrensa gytemuligheter, dårlige oppvekstforhold.

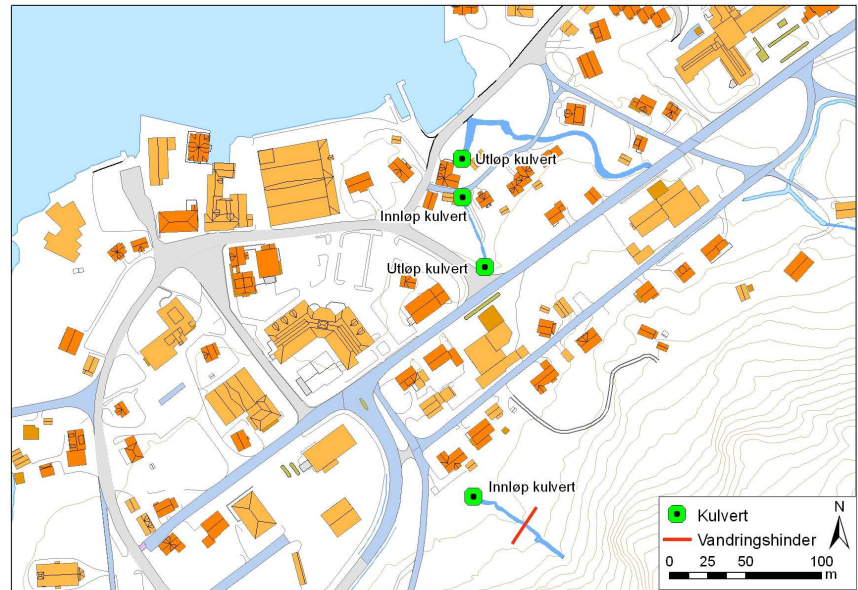
**Vurdering:** Kulvert 1: Ikke vandringshinder. Kulvert 2: Lang, umulig å vurdere. Dårlige gyte- og oppvekstforhold oppstrøms kulvert 2. Strekingen er kort og bratt til vandringshinderet. Ikke egnet for fiskeproduksjon. Lokal kjentmann sa at bekken på denne strekingen til tider nesten gikk helt tørr.

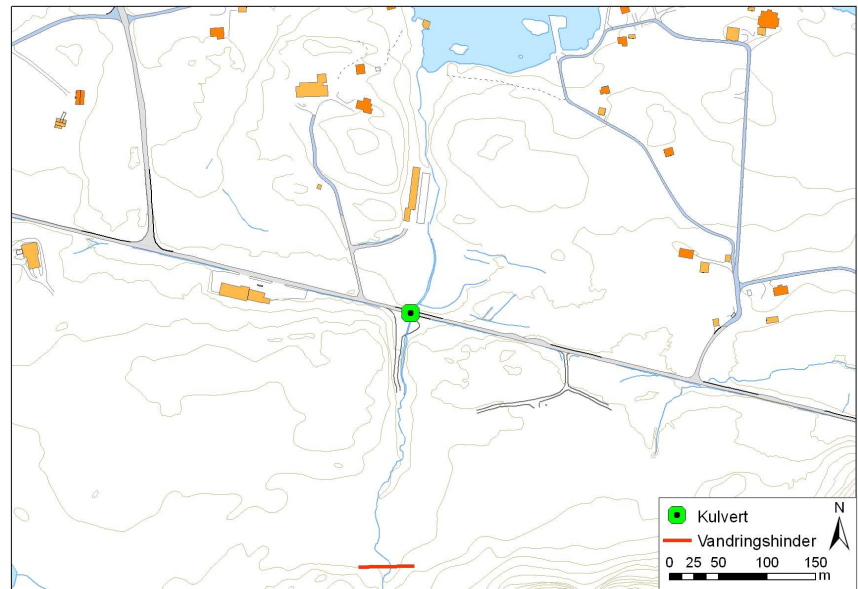
**Vurdering:** Betongkulvert er vandringshinder. Gode gyte- og oppvekstmuligheter oppstrøms kulvert. Steinkulvert fungerer tilfredsstillende for fiskevandring.

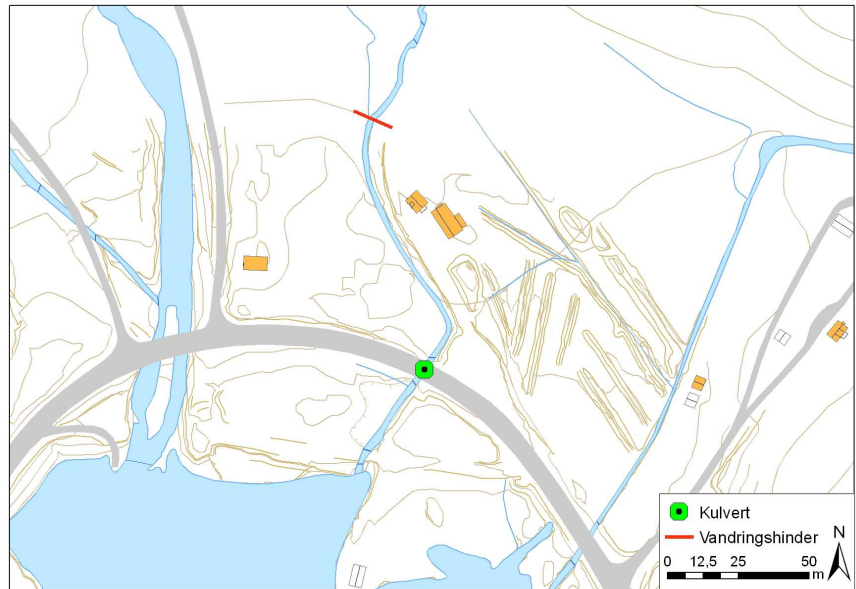
**Vurdering:** Kulvert er ikke vandringshinder for ung- eller voksen fisk. Gode gyteforhold, men dårlige oppvekstforhold. Basert på elektrisk fiske har ikke bekken årssikker vannføring.

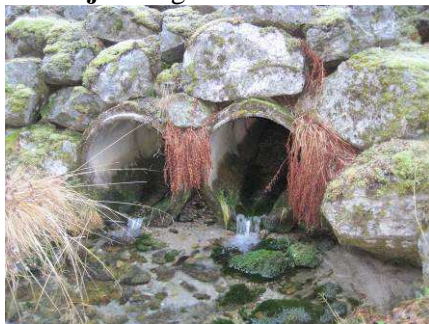
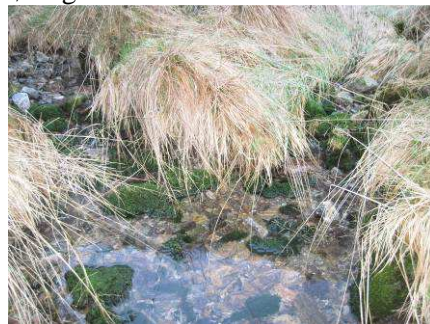
Oppstrøms kulvert:  
Gode gyteforhold,  
men dårlige  
oppvekstforhold.  
Bekken går tørr i  
perioder.

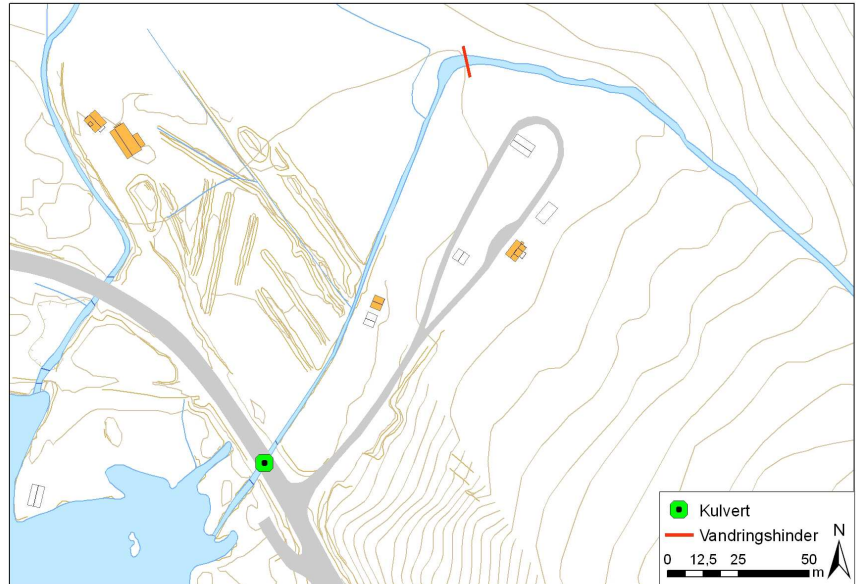
**Vurdering:** Kulvert er ikke vandringshinder for ung- eller voksen fisk. Svært gode gyteforhold, men dårlige oppvekstforhold. Få hulrom og ingen kantvegetasjon. Bekken starter fra et oppkomme/kum.

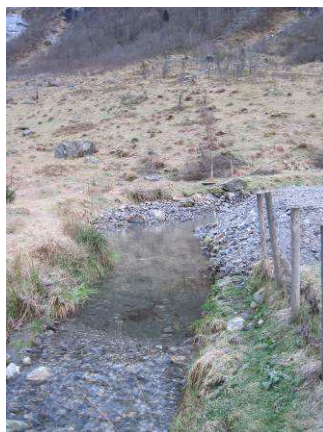
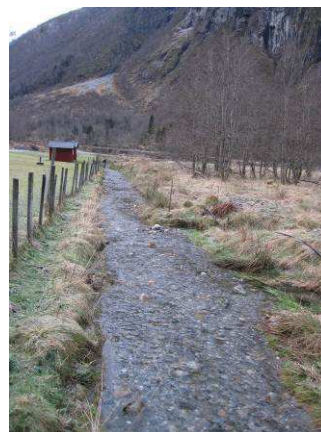
Oppstrøms kulvert:  
Bekken var «steril» med dårlige oppvekstforhold

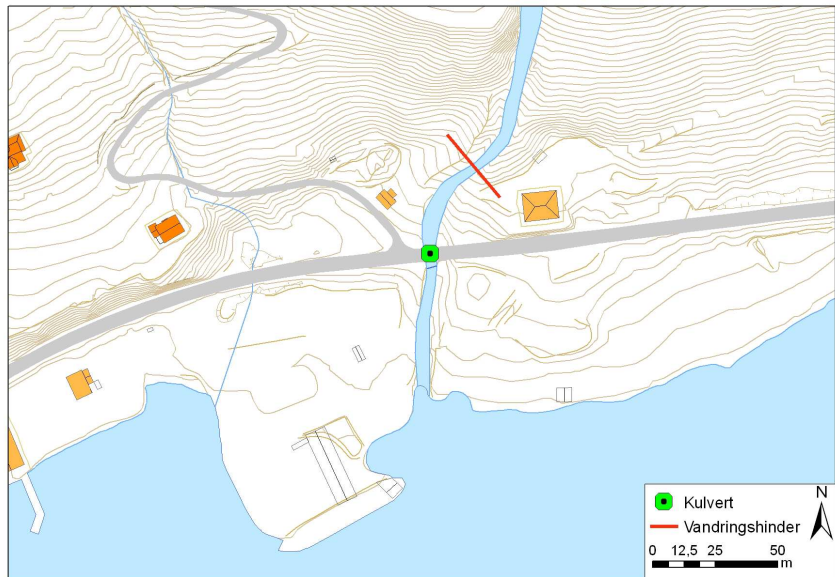
**Vurdering:** Kulvert er ikke vandringshinder for ung- eller voksen fisk. Gode gyte- og oppvekstforhold nedstrøms kulvert, dårlige gyte- og oppvekstmuligheter oppstrøms kulvert. Veldig bratt og kort (30 m) strekning med svært lite gytegrus.

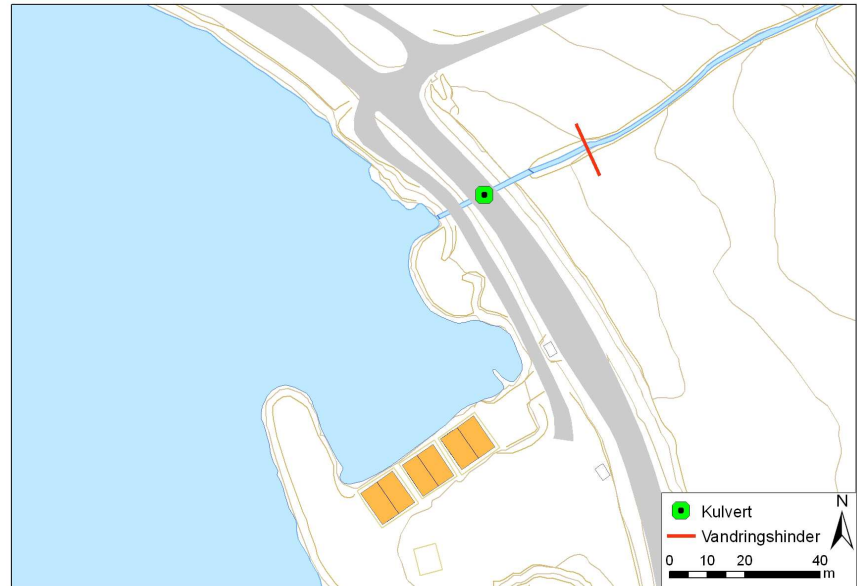
**Vurdering:** Kulvert er ikke vandringshinder for ung- eller voksen fisk. Vandringshinder er satt der bekken ved undersøkelsestidspunktet var tørr.

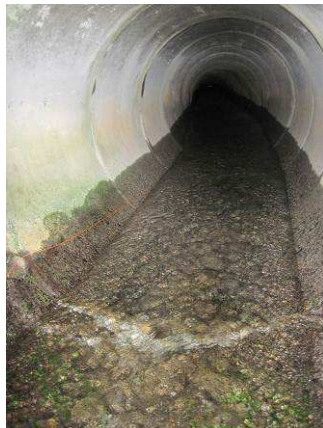
Oppstrøms kulvert:  
Dårlige  
oppvekstforhold.  
Bekken var tørr ca.  
30 meter  
oppstrøms  
kulverten.

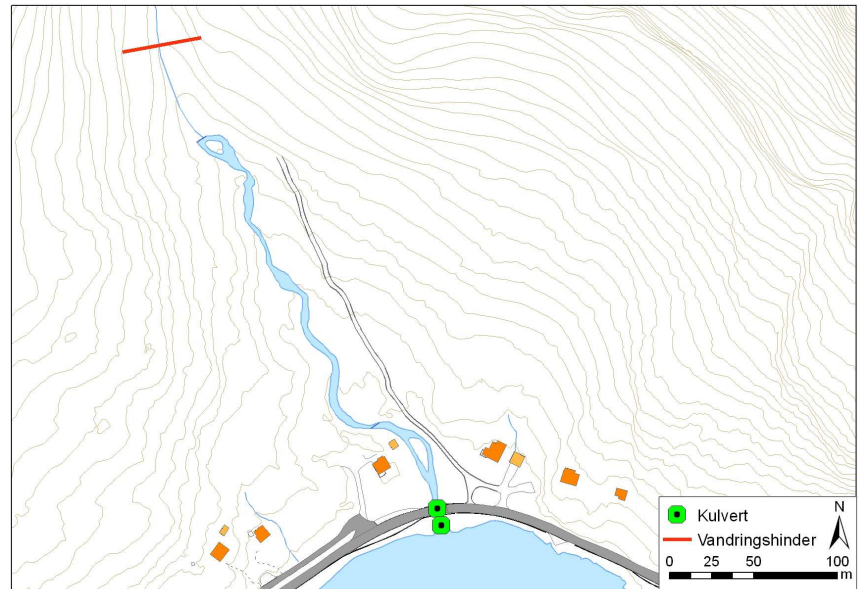
**Vurdering:** Gode gytemuligheter, noe begrenset i øvre del. Svært gode oppvekstforhold. Delvis tett og frodig kantvegetasjon. Gammel kulvert: Ikke vandringshinder. Har opprinnelig elvebunn. Ny kulvert er vandringshinder ved fjære sjø.

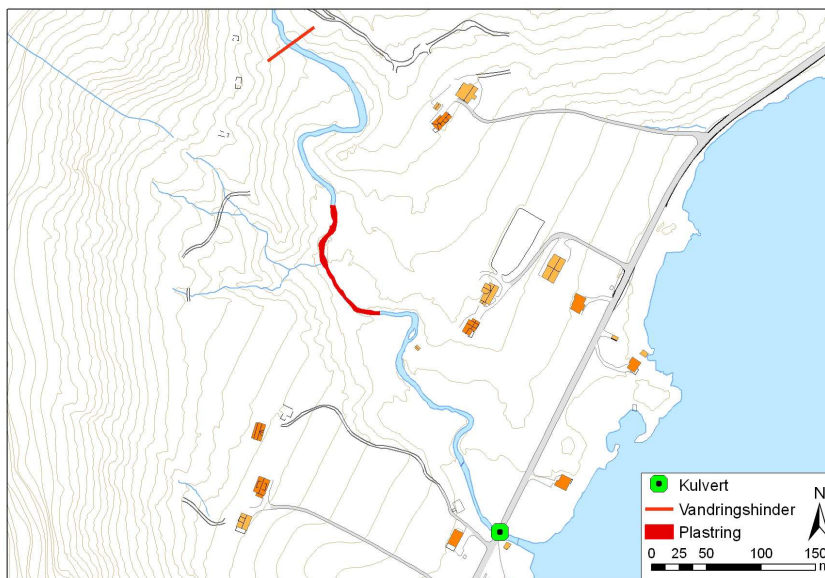
**Vurdering:** Gammel kulvert er ikke vandringshinder for ung- eller voksen fisk. Elvebunnen er plastret på en 140 meter lang strekning grunnet ny E39. Danner total fysisk vandringsbarriere for fisk ved lav til middels vannføring. Vannet forsvinner ned under plastringen. Plastringen starter nederst ved 323454 6785491 og ender ved 323412 6785592. Det er gode gyte- og oppvekstforhold oppstrøms og nedstrøms ny plastring. 250 meter av bekken har mistet sin naturlige kontinuitet. Stort potensial med tiltak. Vi ble informert om at det tidligere var mye sjøaure i bekken av lokal grunneier.

**Tiltak:** Enten må det legges duk under ny plastring slik at vannet ikke forsvinner ned i grunnen, eller så kan det kanskje være mulig å lage en renne i plastringen ved å fjerne blokker der elvebunnen er dypest. Noe usikkert om den gamle elvebunnen er revnet opp eller ikke på berørt strekning. Lage dyprenne og etablere strukturer med stein i gammel kulvert.

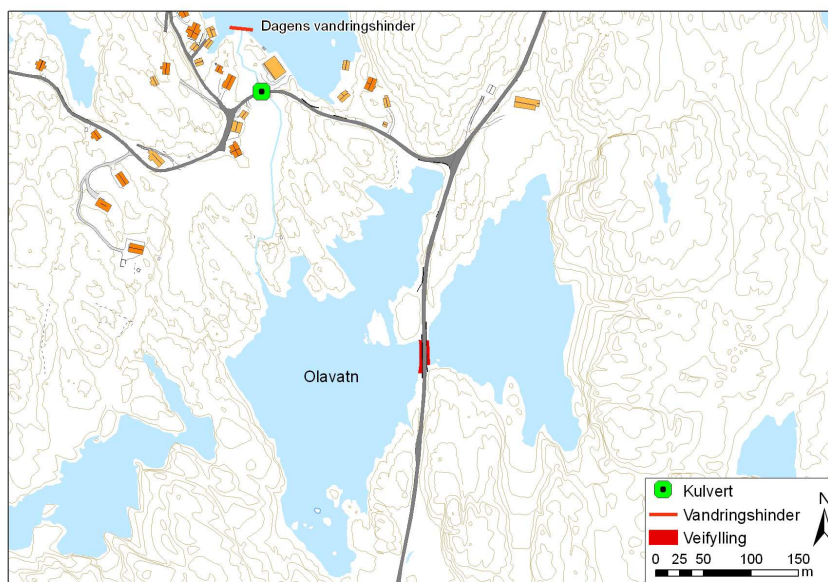
**Vurdering:** I dag er det et vandringshinder ved sjøen pga. en fylling av stein og blokk. Kulvert ved stikkvei er dykket og er ikke vandringshinder. Bekken opp til Olavatn har gytemuligheter i øvre del, elvebunnen ellers er stort sett mudder. Bekken renner gjennom myr uten kantvegetasjon. Krysningen av vei i Olavatn har avsnørt en del av vannet. Vår vurdering av denne avsnørte delen, er at den har lav verdi for produksjon av sjøaure. Det renner ingen innløpsbekker inn i avsnørt del, men denne delen av vannet som et beiteområde for sjøaure er blitt borte.

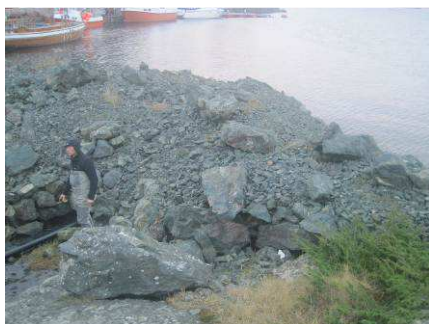
Noe bratt og  
vanskelig strekning  
for sjøaure opp til  
Olavatn.

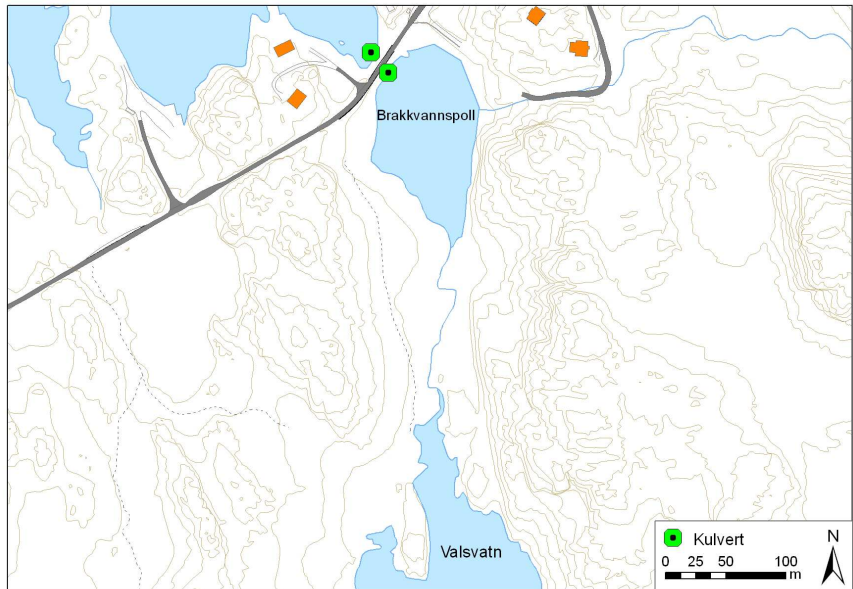
**Vurdering:** Kulvert er dykket og er ikke vandringshinder. Lengden oppgitt er fra utløpet av bekken til brakkvannspollen og opp til Valsvatnet. Bekken har svært gode gyte- og oppvekstforhold. Kantvegetasjon er vier og kratt. Observerte flere gytegrøper med levende, rødoransje egg. Det ble fanget mange ungfisk av aure på elfisket. I tillegg vil aure kunne bruke både Valsvatn og brakkvannspollen som oppvekstområder. En liten perle av en bekk!!

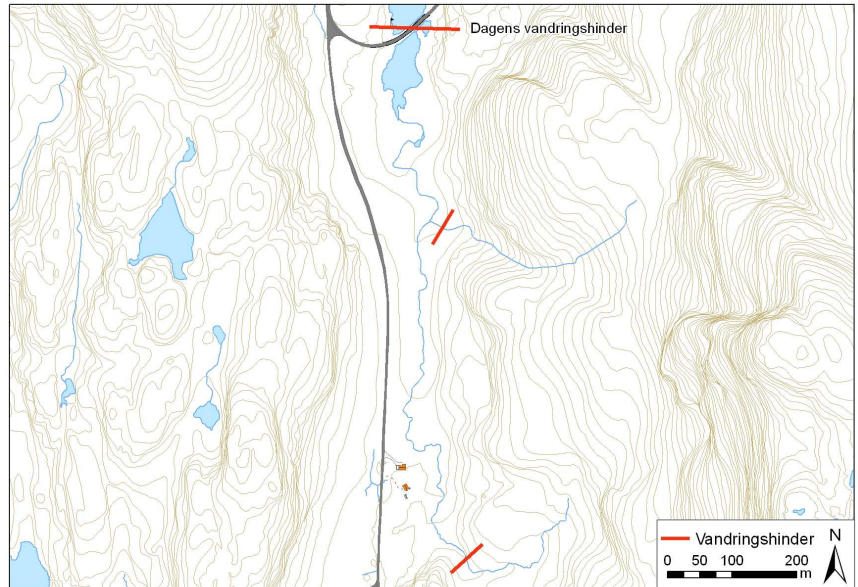
**Vurdering:** Kulvert mangler og veikrysning er fullstendig vandringsbarriere for fisk. Potensialet i bekken er svært stort. Bekken har svært gode gyte- og oppvekstforhold. I tillegg til tilgjengelig areal i bekken, kan aure benytte brakkvannspollen som oppvekstområde.
