Restaurerings- og tiltaksplan for Barstadvikelva

LFI-rapport nr: 446

Dato: 27.05.2022

Oppdragsgiver: Ørsta kommune

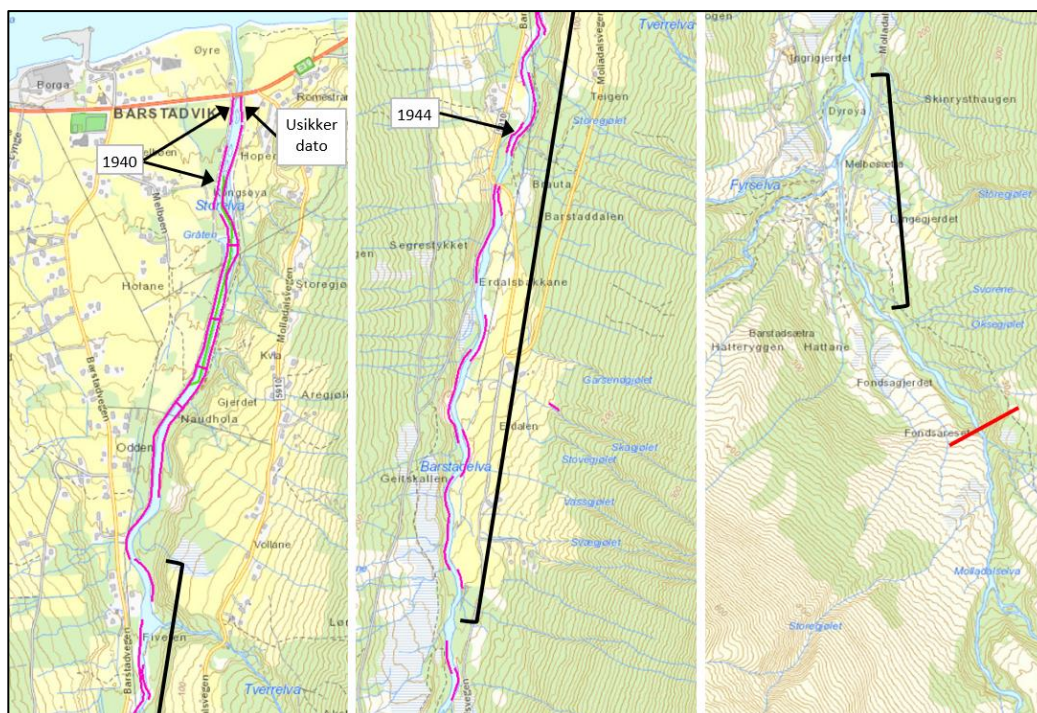
Det har vært gjort flom- og erosjonssikringstiltak langs Barstadvikelva i flere omganger, med størst inngrep langs jordbruksområdene i nedre del. Det finnes ingen full oversikt over inngrepshistorikken, men ifølge elveeierlaget er de eldste elveforbygningene som fortsatt er synlige trolig fra 1800-tallet. Forbygningene har flere ganger blitt reparert eller erstattet av nye, og de eldste forbygningene ligger i dag på tørt land bak nyere strukturer. NVEs sikringskart (**figur 4**) viser at enkelte forbygninger i nedre del av elven stammer fra 1940-tallet, men det aller meste av de eksisterende sikringstiltakene ble opprettet av eller for NVE på 1980-tallet, og sist reparert rundt 1999. Det ble da bygget erosjonssikringer langs store deler av elvens nederste 3 km. Oppstrøms Tverrelva ble det stort sett brukt usorterte steinmasser, mens det nedstrøms Tverrelva pluss et kort strekk ved Erdal ble brukt sprengstein. Fra Tverrelva til sjøen ble tiltaket karakterisert som «korrigering av elveleie», og innebar innsnevring og kanalisering av elveløpet med høye skråplastringer og bygging av fire terskler. Disse sistnevnte skråplastringene overlevde i all hovedsak flommen i 2016, mens tersklene ble delvis ødelagt. Sikringstiltak oppstrøms Tverrelva ble trolig i all hovedsak ødelagt i 2016-flommen, og er i dag enten ikke synlige eller skjult under løsmasser.

Figur 4. Sikringstiltak i Barstadvikelva. Venstre panel = nedre del av elven, midtre = midtre del, høyre = øvre del. Rosa streker = erosjonssikring og terskler bygget på 1980- og 90-tallet, med mindre annet årstall er indikert. Svarte klammer = strekningene hvor det ble gravd ut en dypål etter flommen i 2016. Rød strek = anadromt vandringshinder. Kartgrunnlag hentet fra [NVE Temakart sikringstiltak](#).

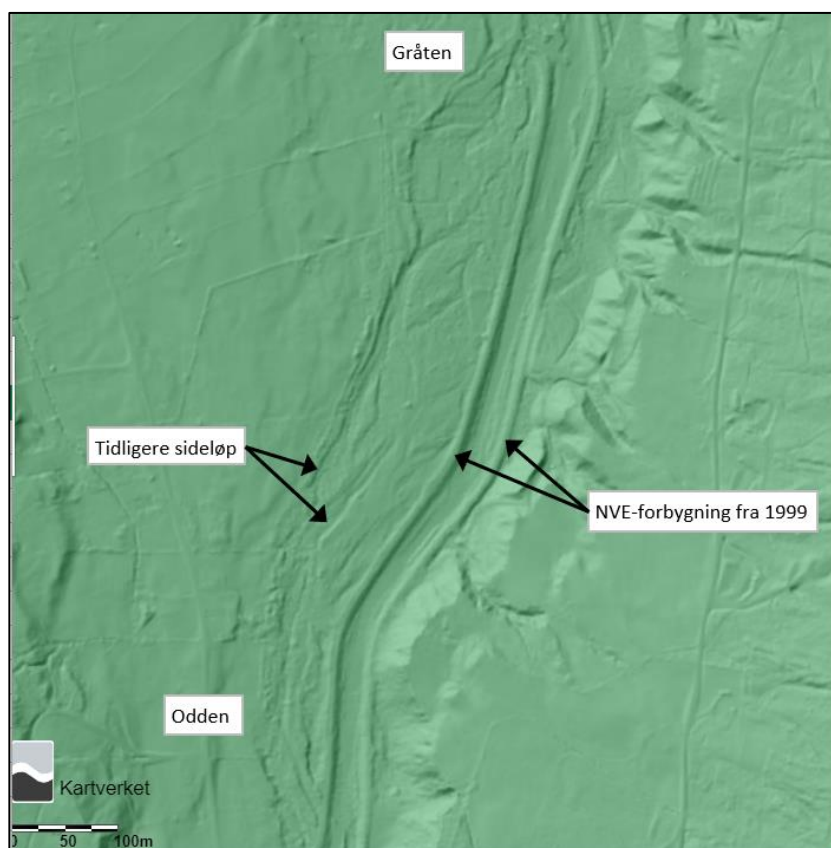
Figur 5. Laserscan av terrenget mellom Odden og Gråten. De gamle sideløpene er tørrlagt som følge av de høye forbygningene langs dagens elveløp. Kartgrunnlag hentet fra [hoydedata.no](#).

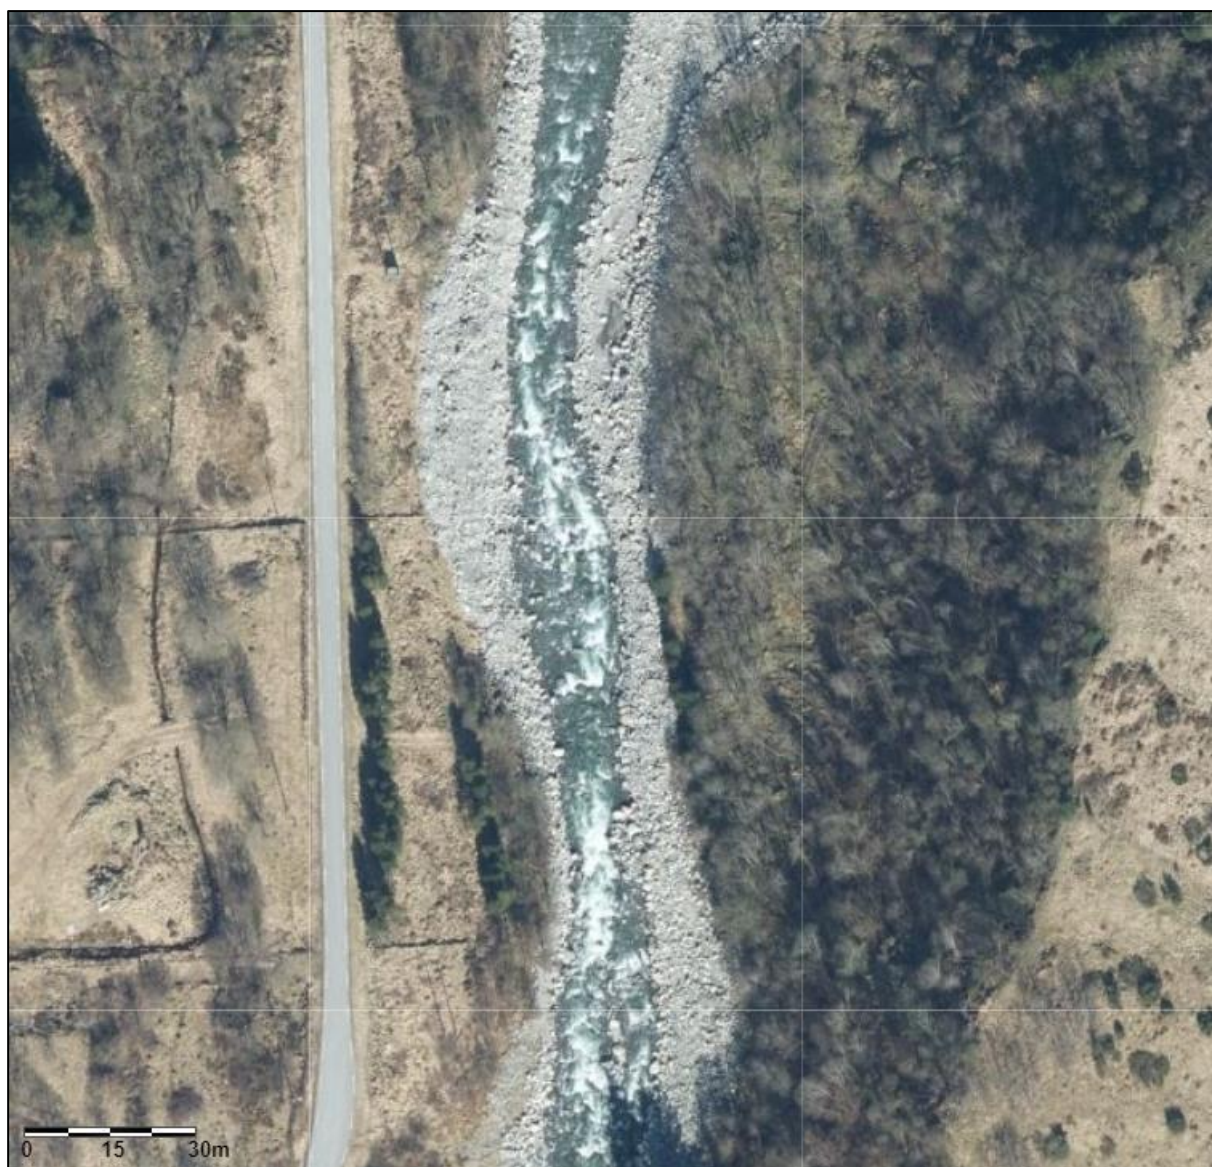
Flommen i 2016 flyttet og transporterte store mengder masser nedover Barstadvikelva. Gravearbeidet som ble utført i etterkant av flommen endret også mye på elvens utforming (**figur 4**). På en ca. 2 km lang strekning sentrert rundt Erdal bru, samt en 700 m lag strekning ved Barstadsætra, ble det gravd en smal dypål midt i elven, og løsmasser gravd ut av elveløpet ble lagt på elveskuldrene som usikrede voller av stein og grus (Kambestad mfl. 2020). Gravearbeidet medførte at elven mistet kontakten med sine flomsletter og sideløp (se **figur 5**), og dernest til at elven mange steder har gravd seg stadig dypere ned i terrenget. Dagens situasjon er dermed at elven er låst mellom høye skråplastringer på strekningen fra broen over

Figur 6. Eksempel på gravearbeidet som ble gjort etter 2016-flommen, like oppstrøms Tverrelva. En smal dypål er gravd ut, og de utgravde massene lagt som høye voller langs elvebreddene. Flyfoto fra 2019 hentet fra norgebilder.no.

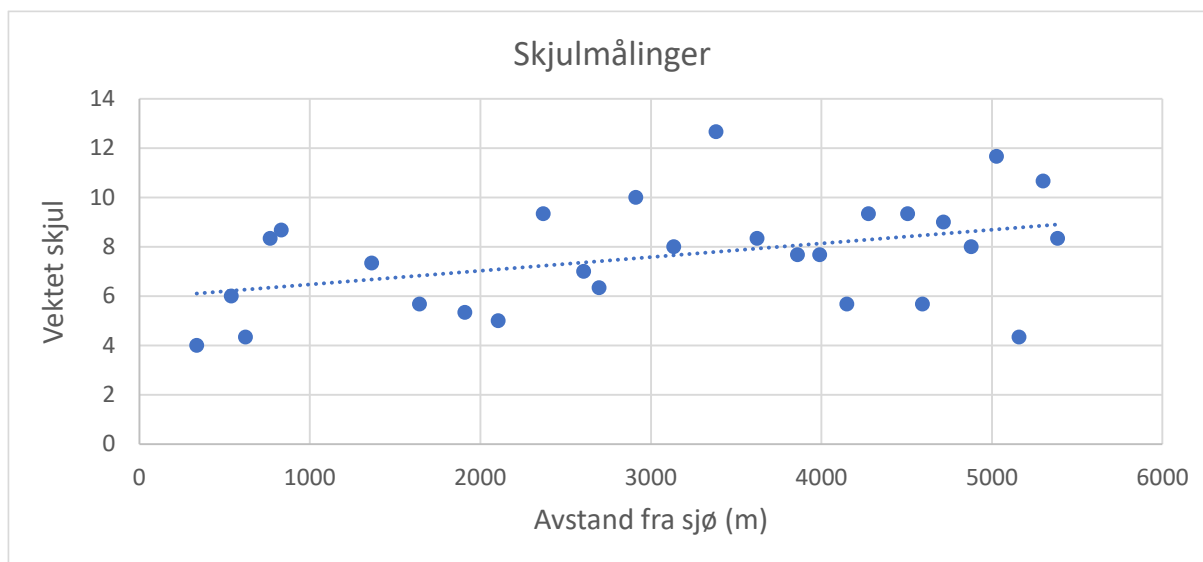
De fleste skjulmålingene ga verdier tilsvarende «middels skjul» (skjulindeks mellom 5 og 10; **figur 8**). Gjennomsnittlig skjulverdi for hele elven var 7,6. Det var en tendens til økende skjulverdier med økende avstand til sjø, og dette samsvarer med økende substratstørrelse (målt som D_{max}).

Figur 8. Skjulindeks (vektet skjul) registrert ved 28 transekter i Barstadvikelva 1. oktober 2021. Hvert punkt representerer tre målinger (ett transekt).

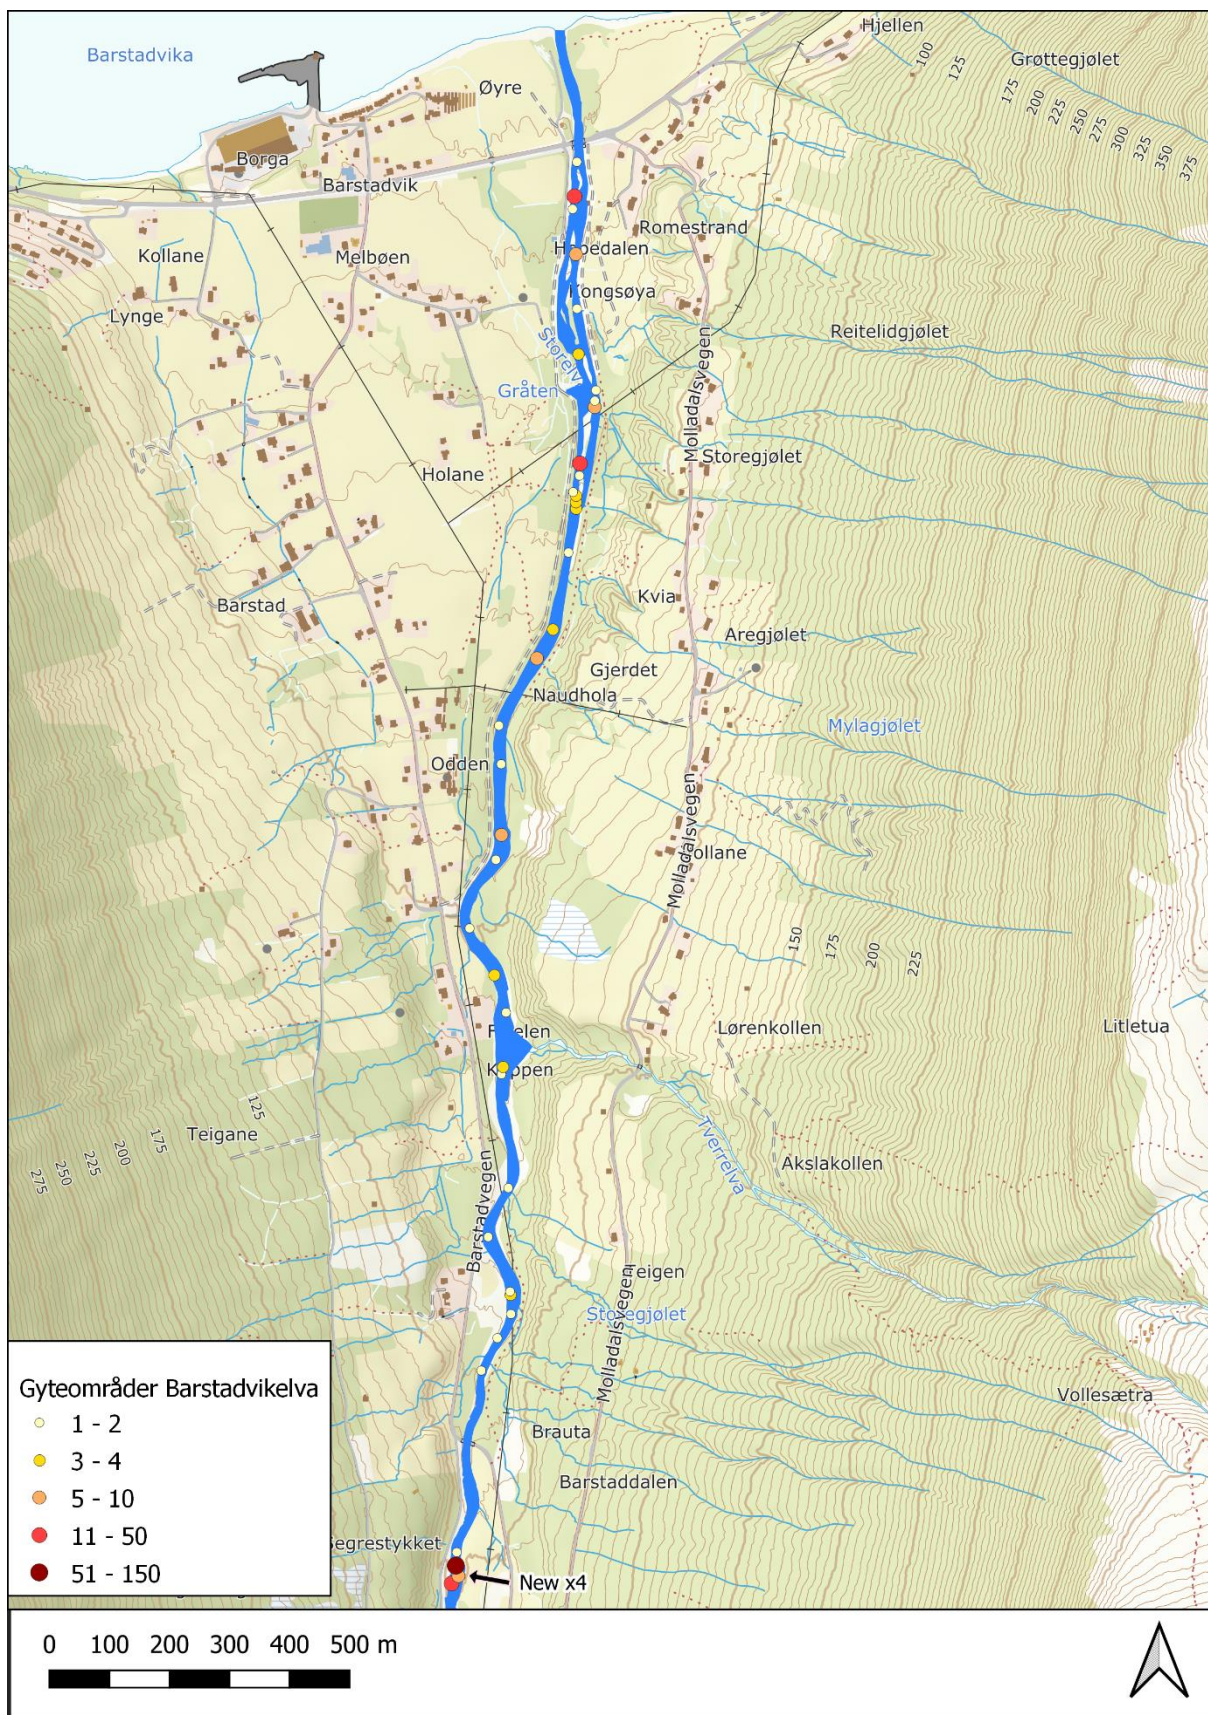
Det ble registrert et relativt stort antall potensielle gyteområder under kartleggingen 1. oktober 2021 (**figur 9, 10 og 11**). Det totale arealet av de registrerte gyteområdene var kun 428 m², som utgjør 0,7 % av anadromt elveareal. Flere forhold tilsier imidlertid at dette var et overestimat av reelt egnet gytehabitat. For det første var de fleste potensielle gyteområdene svært små, oftest grusflekker like nedstrøms store steinblokker, og det er usikkert om laks og sjøørret vil ta disse i bruk. For det andre ble det under en ny synfaring 23. oktober 2021 observert at flere av de største gyteområdene i nedre del av elven hadde forsvunnet i en relativt stor flom midt i oktober. Også det store, nye gyteområdet etablert av elveeierlaget ved Erdal bru ble betydelig redusert i denne flommen, og deretter på nytt i flommen tilknyttet stormen Gyda i januar 2022 (**figur 12**). Reell utstrekning av egnet gytehabitat i Barstadvikelva må derfor karakteriseres som «svært liten» (jf. klassifiseringssystemet til Forseth & Harby 2013).

Figur 9. Potensielle gyteområder i nedre del av Barstadvikelva, registrert 1. oktober 2021. Gyteområdenes størrelse er estimert i felt og oppgitt i m². Prikker markert med «New» er gytehabitat etablert ved bygging av terskler sommeren 2020.

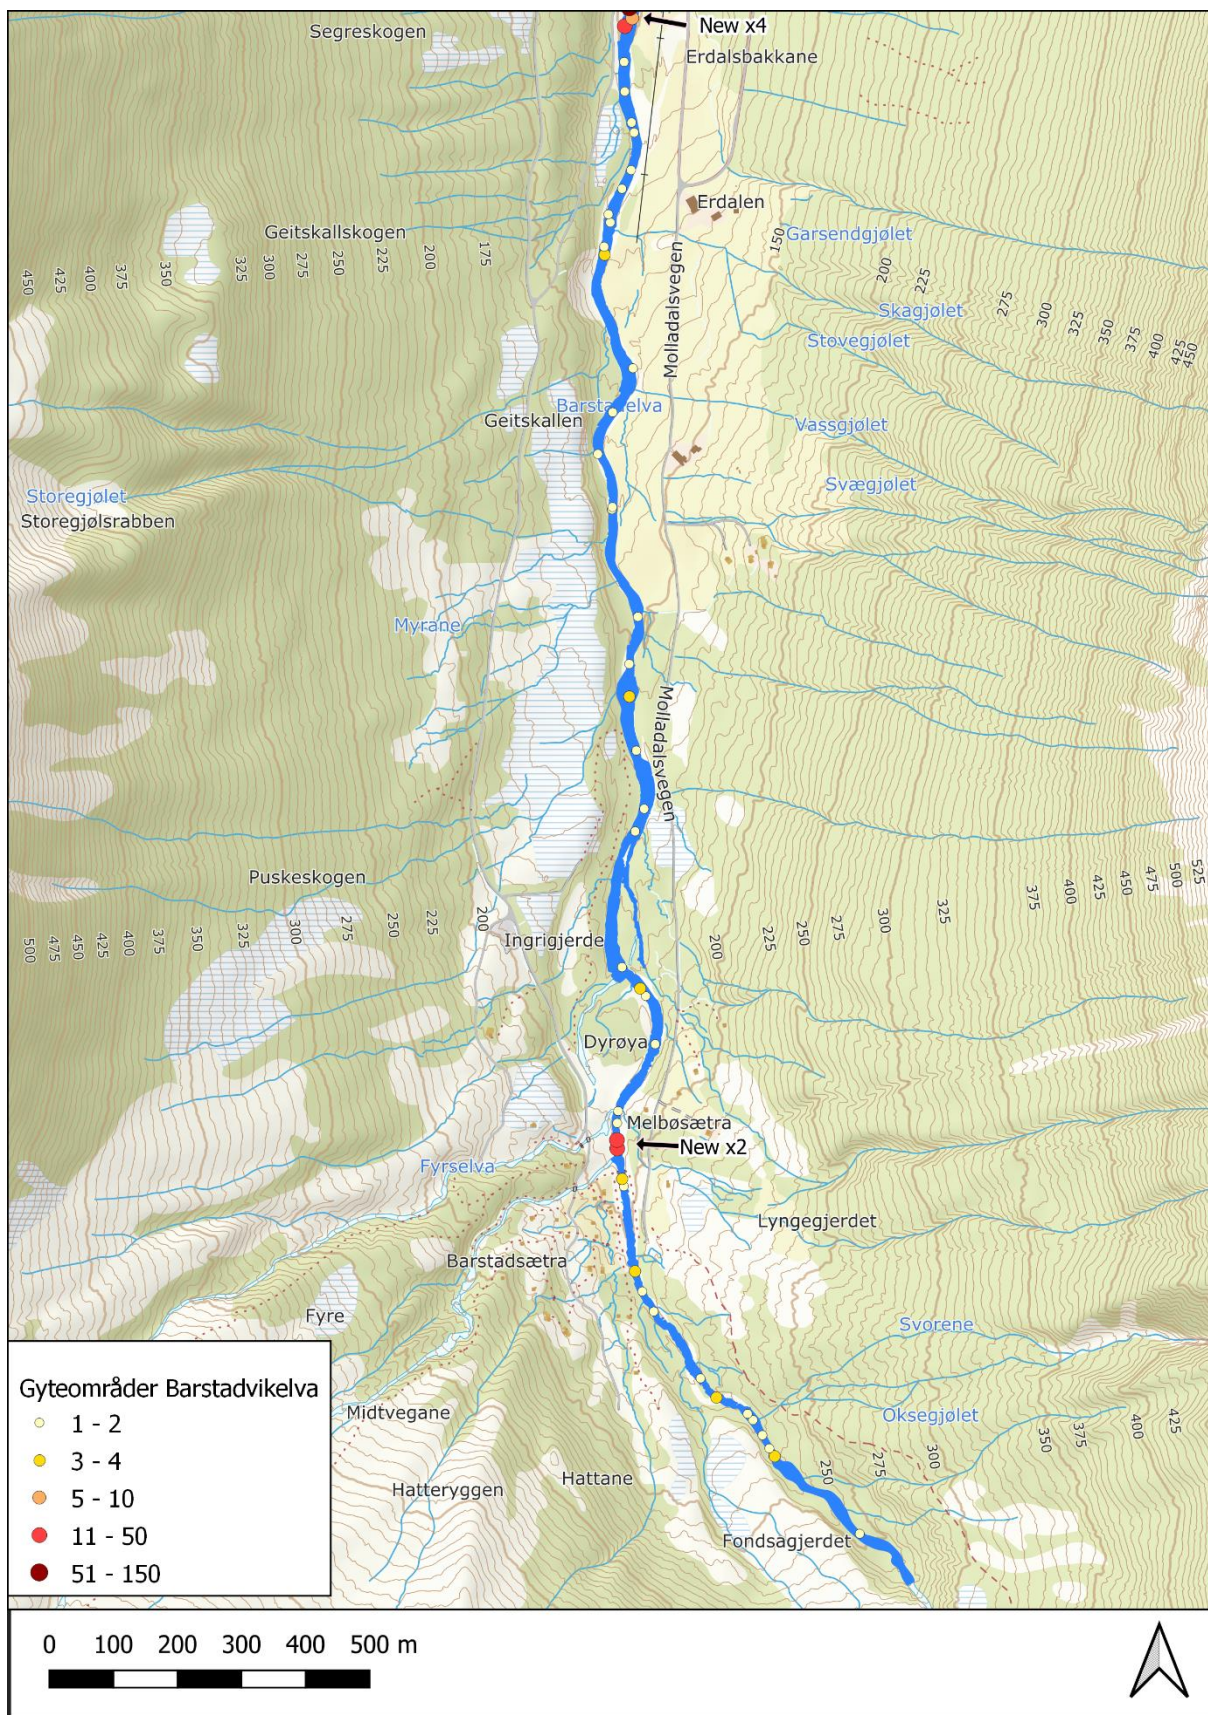
Figur 10. Potensielle gyteområder i øvre del av Barstadvikelva, registrert 1. oktober 2021. Gyteområdenes størrelse er estimert i felt og oppgitt i m². Prikker markert med «New» er gytehabitat etablert ved bygging av terskler sommeren 2021.

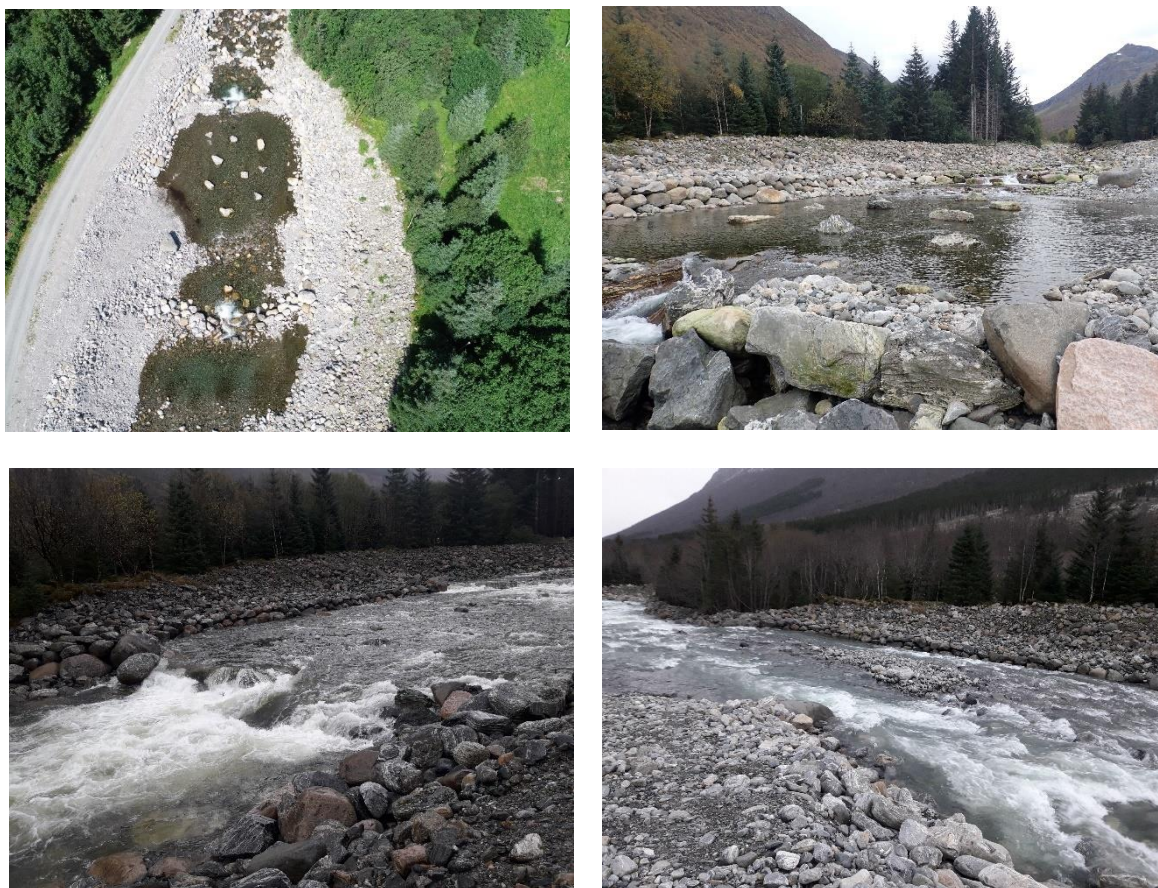
Figur 12. Gyteområde ved Erdal bru, etablert av elveeierlaget sommeren 2020. De øverste bildene viser situasjonen 12. juli (venstre) og 1. oktober (høyre) 2021. Nede til venstre: Bilde tatt 15. oktober 2021, dagen etter at en flom ødela terskelen og fylte mye av gyteområdet med grus. Dette ble raskt utbedret, men en ny flom i januar 2022 fylte på nytt gyteområdet med løsmasser (nede til høyre). De to nederste bildene er tatt av Idar Barstad.

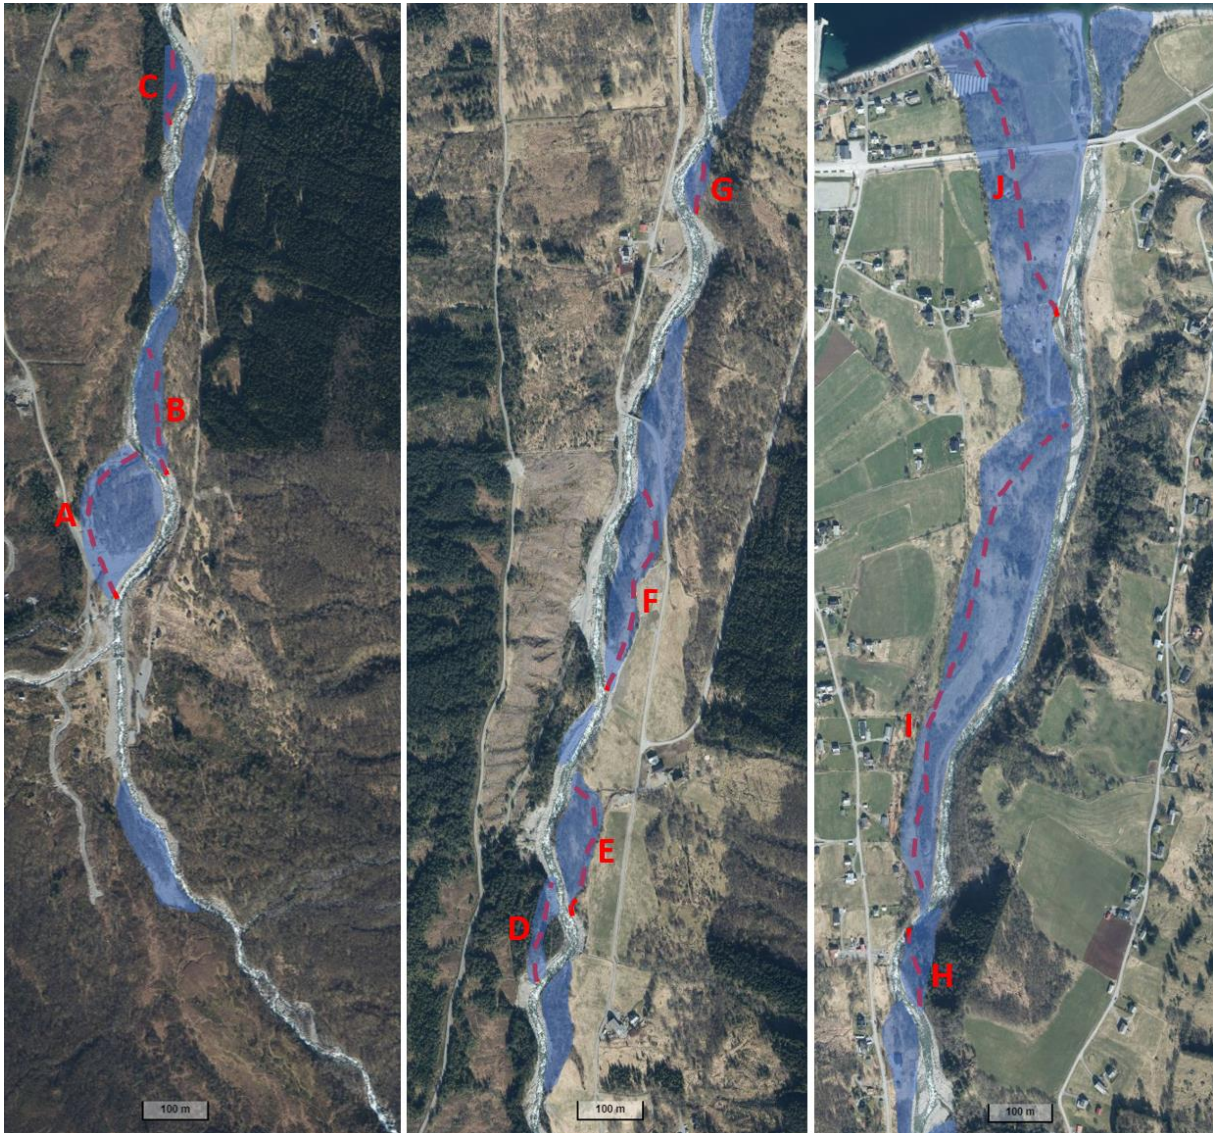
Ti sideløp som tidligere var tilknyttet Barstadvikelva ble kartlagt. Disse er vist i **figur 13**, og henvises heretter til med bokstavene A til J. Flere av de kartlagte sideløpene hadde flere forgreininger, men siden dette var vanskelig å kartlegge nøyaktig er en forenklet variant av hvert sideløp illustrert i **figur 13**. Det har sannsynligvis også vært flere mindre sideløp langs elven, men nydyrking og bygging av vei har trolig skjult en del av disse.

Figur 13. Avstengte sideløp (røde linjer) og tidligere flomsletter (blå polygoner) kartlagt langs øvre (venstre), midtre (midten) og nedre (høyre) del av Barstadvikelva. Flyfoto hentet fra norgebilder.no.

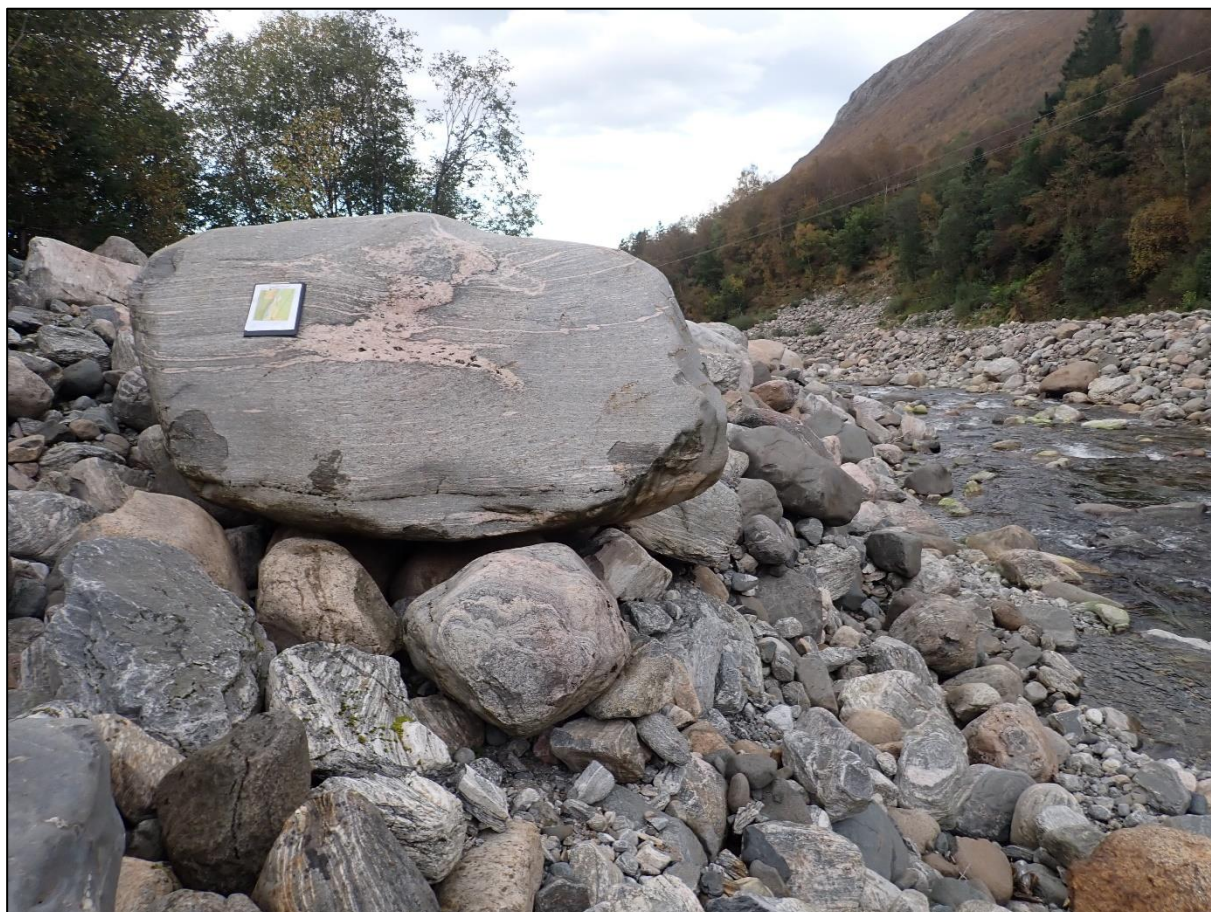
Figur 15. Eksempel på løse voller av usortert stein, inkludert store steinblokker, som ble gravd ut av elveløpet etter flommen i 2016. Bildet er tatt ca. 200 m nedstrøms Erdal bru.

også i de fleste tilfeller graves ut masser i øvre del av sideløpene for å utjevne høydeforskjellene. Det bør plasseres minimum to steinblokker (diameter > 1.5 m) ved innløpet til hvert sideløp for å stabilisere inntaksområdene og lede vann inn i sideløpene. Enkelte gamle sideløp er ikke foreslått gjenåpnet, fordi høydeforskjellen mellom hovedelven og sideløp/flomslette har blitt for stor.

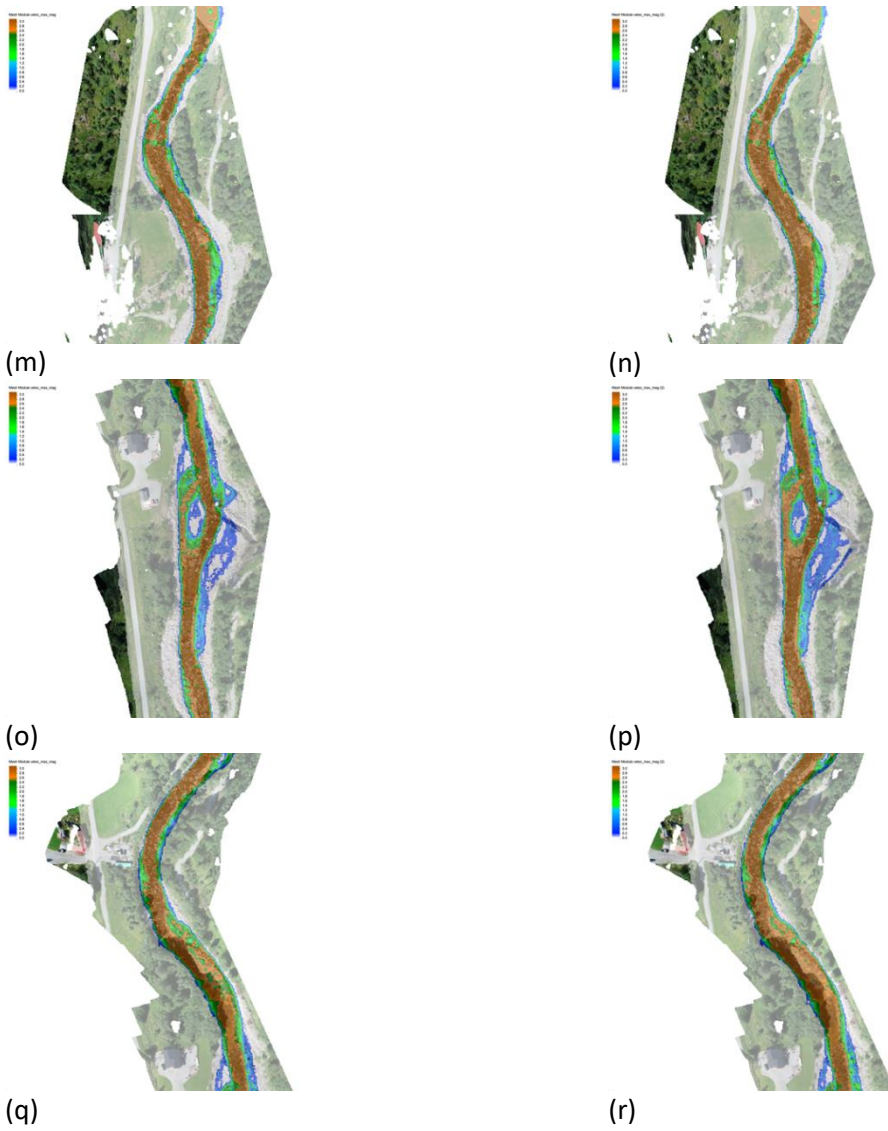
The flow velocities in the 2D model were analyzed according to the classification described in the methodological outline of model application for the entire Barstadvikelva. It can be seen that in the upper reach of Barstadvikelva only a few areas do not become mobile at QM and Q5 (Figure 10 a,b). The reaches downstream (Figure 10 c - f) show areas of low flow velocities in the side channels and in some areas close to the banks during mean flow conditions, but most of these areas are not wetted in low flow conditions (e.g., $< 1 \text{ m}^3\text{s}^{-1}$). The reaches at Figure 10 h-j again exhibit areas with reduced flow velocities. The reach in Figure 10 k,l is the “reference reach”, for which the 2D modelling underlines the low flow velocities and thus stable substrate conditions. The reaches in Figure 10 m-r show areas with reduced flow velocity depending on the width of the river, whereby especially the reach in Figure 10 o,p functions as a retention area for transported sediments. This was also evident during the field survey in October 2021.

Figure 11: Results of the classified flow velocities in the 2D model for the assessment of possible spawning sites. The results of this substrate stability analysis show that in the current state only very few stable spawning sites are available.
