Forslag til passasjeløsning i Gysfossen, Lygna

Oppmåling og arbeidsskisser

LFI-rapport nr: 356

Dato: 30.09.2019

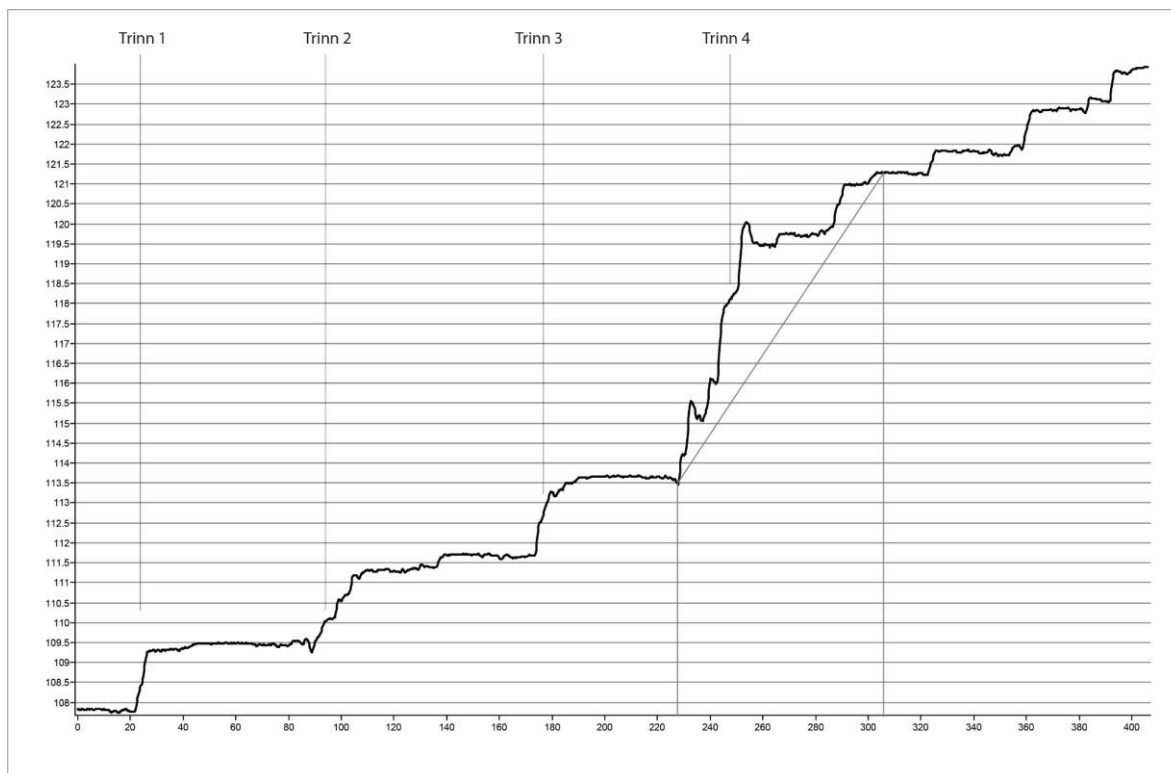
Figur 5. Oversikt over de fire trinnene i Gysfossen. Trinn 1 – 3 er passerbare, men kan tilpasses flere vannføringer med lokale justeringer. Ved trinn 4 trengs det fiskepassasje i eksisterende elveløp eller eventuelt en tunnel som i Kvåsfossen.

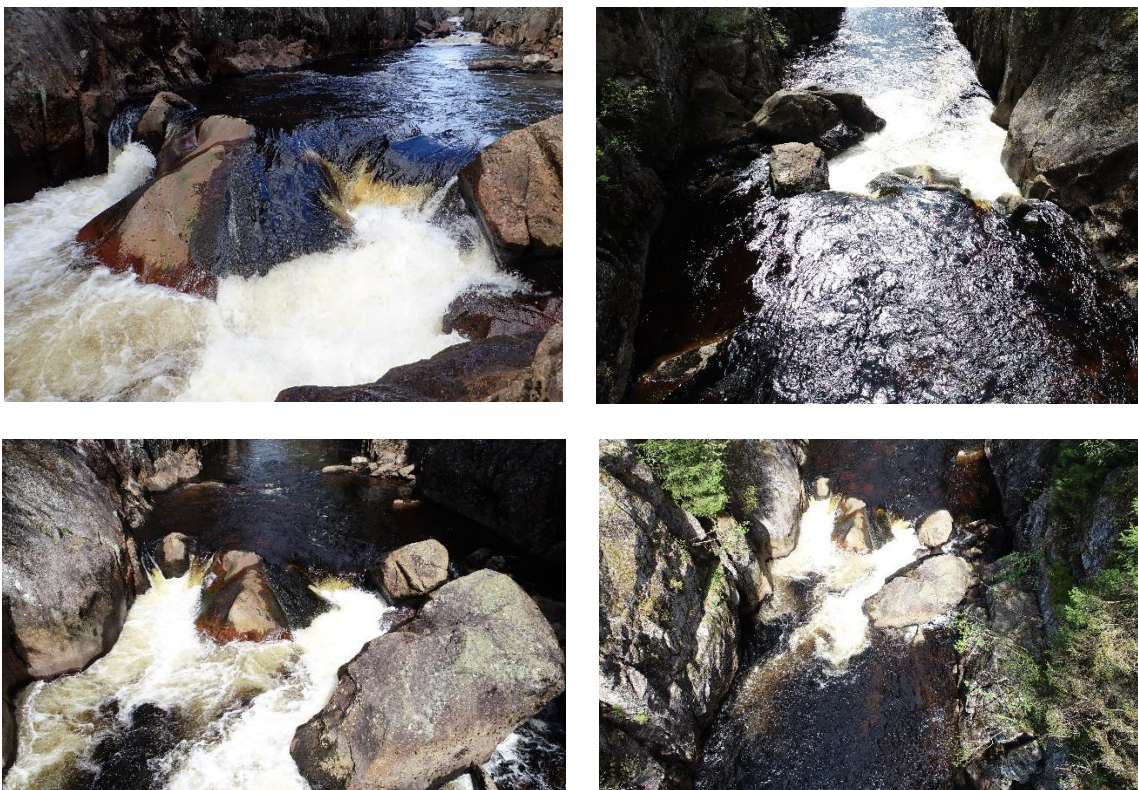
Den første fossen laksen treffer på nederst i juvet, var ca. 1,6 meter høy på oppmålingstidspunktet (vannføring ca. 6.2 m³/sek). **Figur 6** viser bilder av fossen fra ulike vinkler. Lengdesnitt av fossen finnes i **Figur 7**. Det har ikke blitt observert laks ovenfor dette fossefallet før sommeren 2019 (pers. komm. Ragnvald Andersen). Fossen anses derfor som et vannføringsavhengig vandringshinder. I og med at laksen åpenbart kommer seg forbi dette fallet, anbefales det derfor å avvente med evt. tilpasninger og heller observere om det kun er på et smalt spekter av vannføringer fisken klarer å passere. Dersom fisken viser seg å ha vansker med å passere fossen på de fleste vannføringer, kan passasjen forenkles med lokale tilpasninger.

Figur 6. Bilder av den første fossen i juvet i Gysfossen, sett fra forskjellige vinkler.

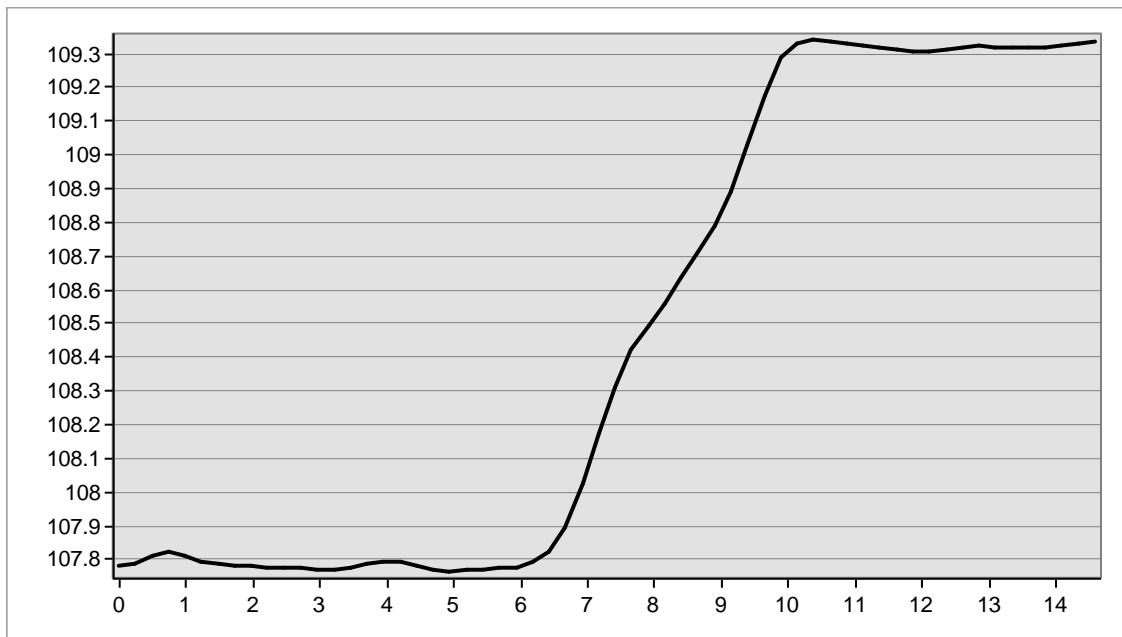
Figur 7. Lengdesnitt trinn 1. X-aksen angir lengdemeter og y-aksen angir høydekoter.

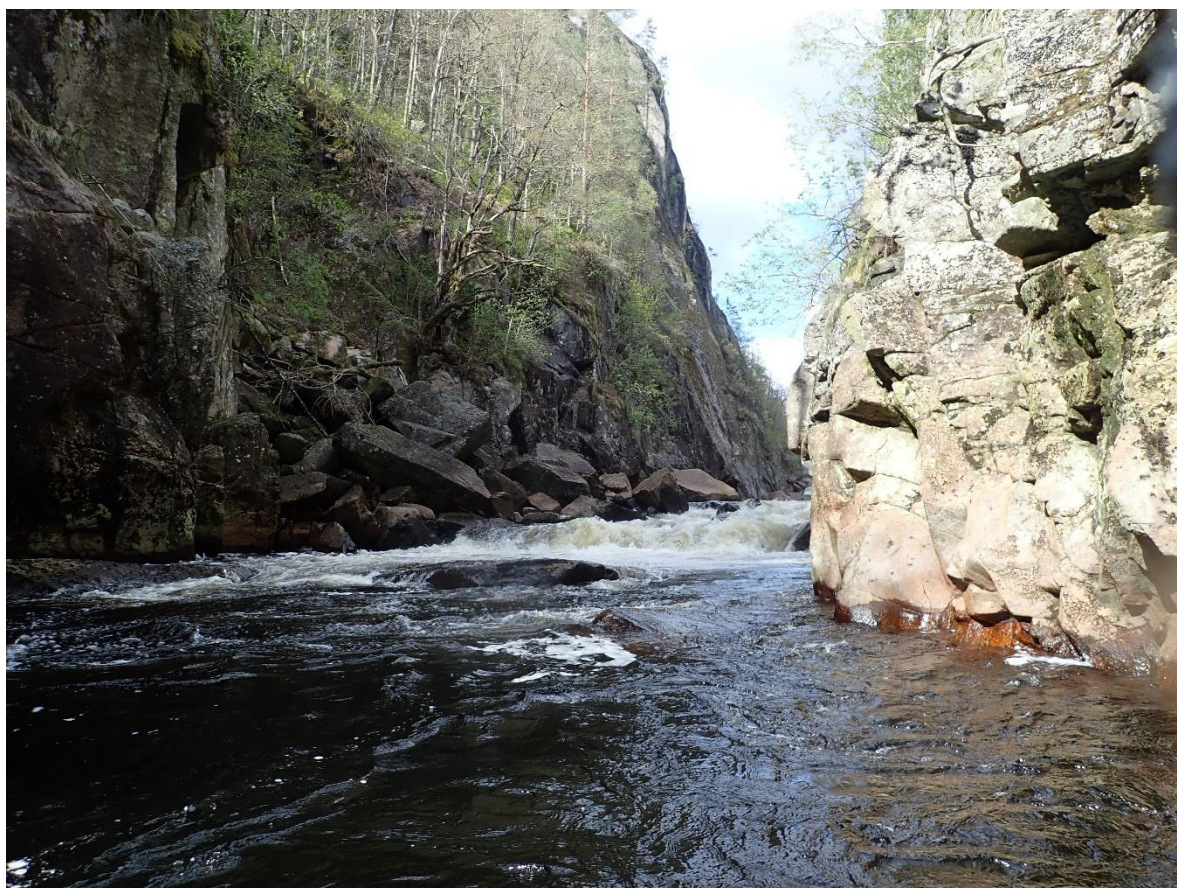
Trinn 2 er et bratt stryk som befinner seg ca. 70 meter oppstrøms trinn 1. Dette stryket har en gradient på ca. 10 % og det forventes at laksen klarer komme seg gjennom dette på en rekke vannføringer uten tilpasninger. Dersom det senere skulle vise seg nødvendig, kan det lages et ekstra trinn med storstein like i overkant av Trinn 1. Her finnes allerede et grunnere område formet av store steiner (synlig i **Figur 10**). Om man sprenger ned noen flere store blokker fra fjellsiden kan man heve vannspeilet nedstrøms stryket dermed bedre passerbarheten.

Figur 8. Bilde av trinn 2 tatt ved snorkling i juvet. Stryket virket passerbart under oppmålingen (vannføring ca. 6.2 m³/s).

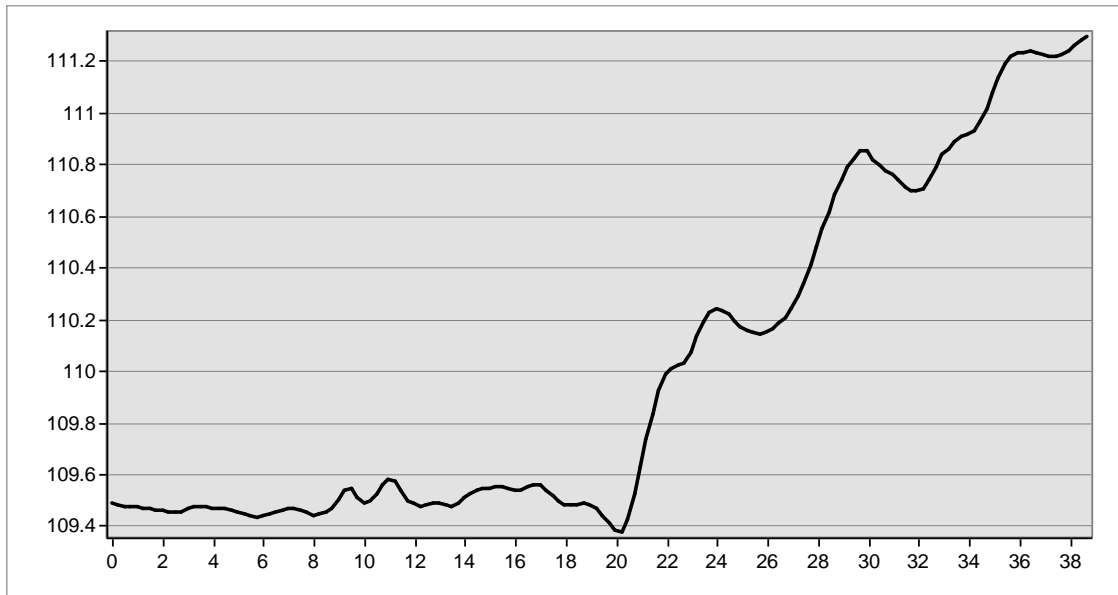
Figur 9. Lengdesnitt gjennom trinn 2. Stryket har ca. 10 prosent gradient. Det forventes at fisken vil klare å passere trinnet uten justeringer. Hvis det viser seg at fisken kun kommer forbi på visse vannføringer kan det legges ut store blokker for å heve vannspeilet i området markert på kart i Figur 10 (trinn 1 og 2).

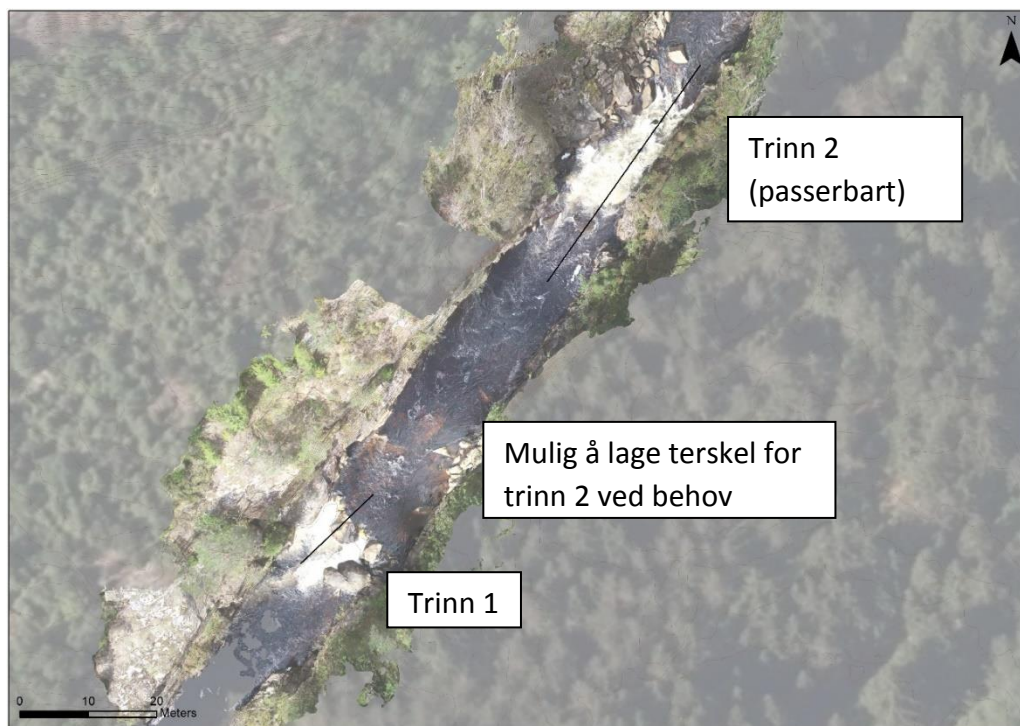
Figur 10. Kart over trinn 1 og 2. Ved behov kan det eventuelt lages en terskel ved å sprengre masser fra fjellsiden som legger seg på det grunne området like oppstrøms trinn 1. Dette vil heve vannspeilet i området og gjøre stryket lettere passerbart.

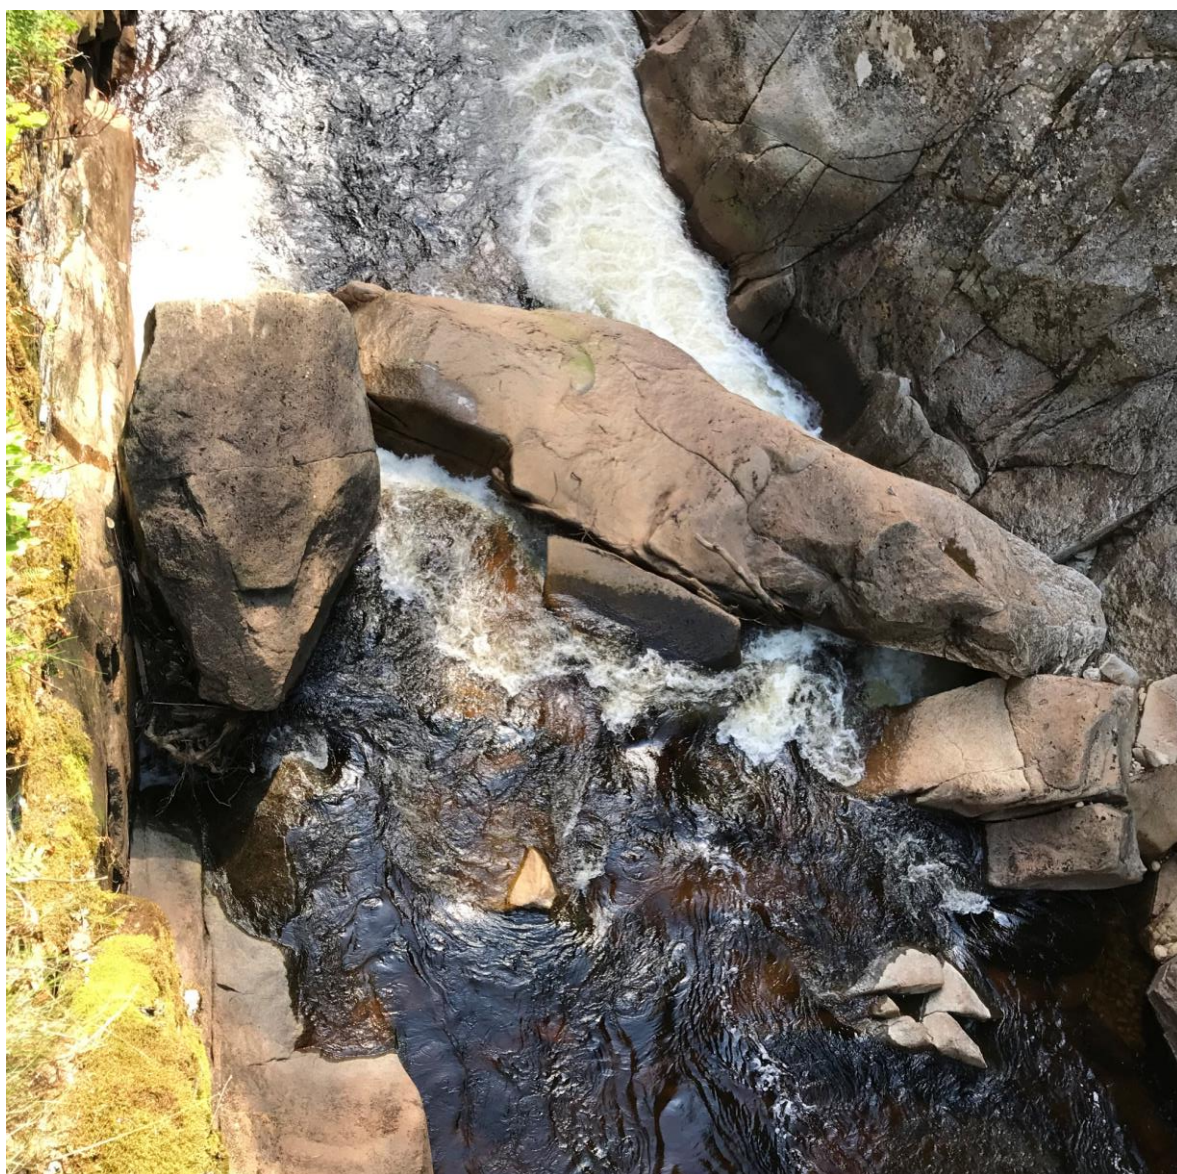
Dette fossefallet har en fallhøyde på ca. 1.9 meter (**Figur 11 - Figur 13**). Det ligger to store steinblokker hvor vannet, ved undersøkelsestidspunktet, rant innunder og imellom. Dette trinnet er sannsynligvis et vannføringsavhengig vandringshinder grunnet fallhøyden på lav vannføring, og grunnet turbulent vann på høy vannføring. Trinnet kan gjøres enklere for fisk å passere ved å utforme en rampe med lav nok gradient. Denne rampen må sprenges ut slik at den har høy ruhet og en gradient på ca. 10 %. Med 3 kulper på 5 meters lengde med 0.5 meter spranghøyde oppnår man denne gradienten. Ideelt sett bør rampen sprenges slik at steinen som ligger til høyre i **Figur 12** og **Figur 14** sklir ned og legger seg i hvitvannet. Dette vil medføre at den bremses og stuper opp vannet i rampen, hvilket gjør den lettere passerbar. Med 3 meters bredde av rampen estimeres ca. 30 m³ med sprengmasse.

Figur 11. Bilde av trinn 3 som viser de to store blokkene som befinner seg i denne delen av juvet.

Ettersom det har blitt observert laks og sjøørret oppstrøms dette hinderet, anbefales det også her å avvente med aktuelle tiltak til man har undersøkt om fisken blir stående lenge og har vanskeligheter med å komme forbi fossen på en rekke vannføringer.

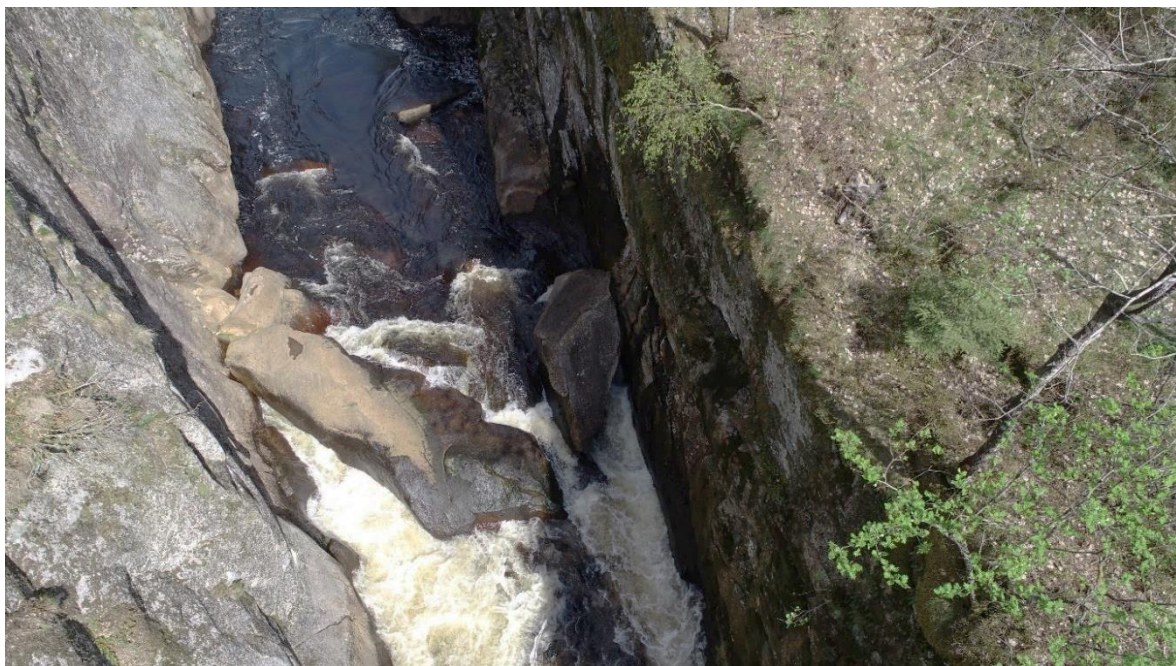
Figur 12. Dronebilde av trinn 3 tatt under oppmålingen med en vannføring på ca. $6.2 \text{ m}^3/\text{s}$.

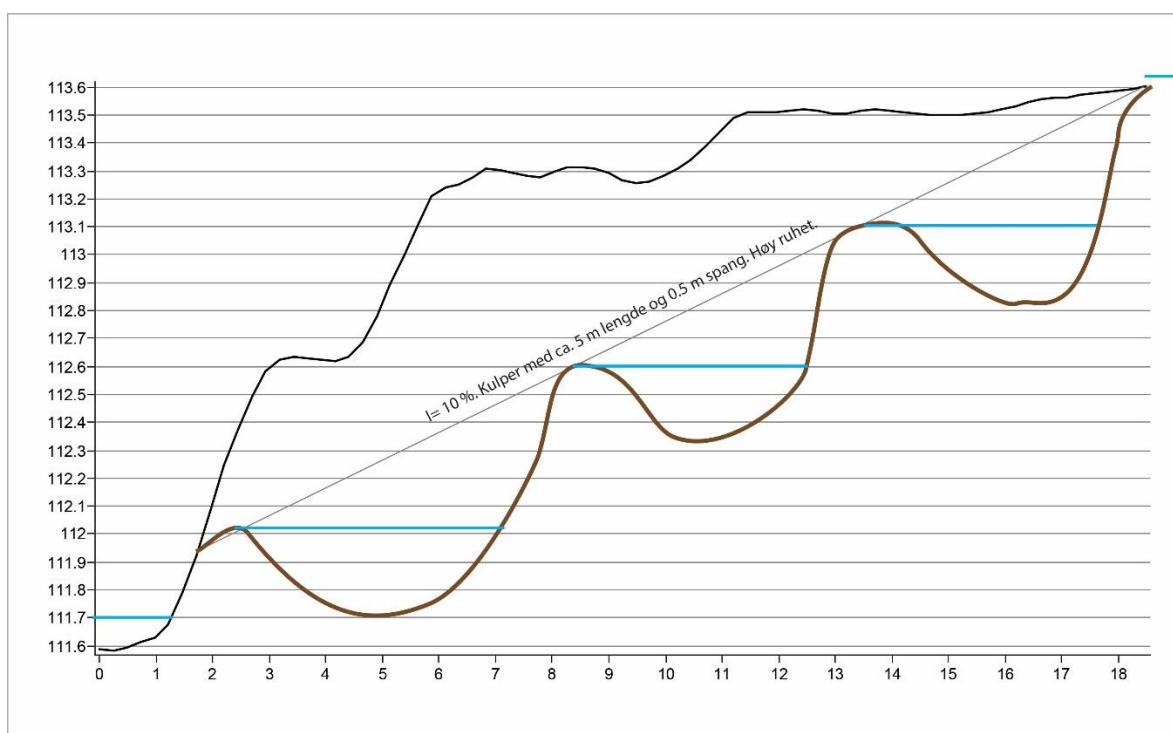
Figur 13. Lengdesnitt gjennom trinn 3. Det estimeres $30 - 40 \text{ m}^3$ sprengmasser med 5 meter bred rampe.

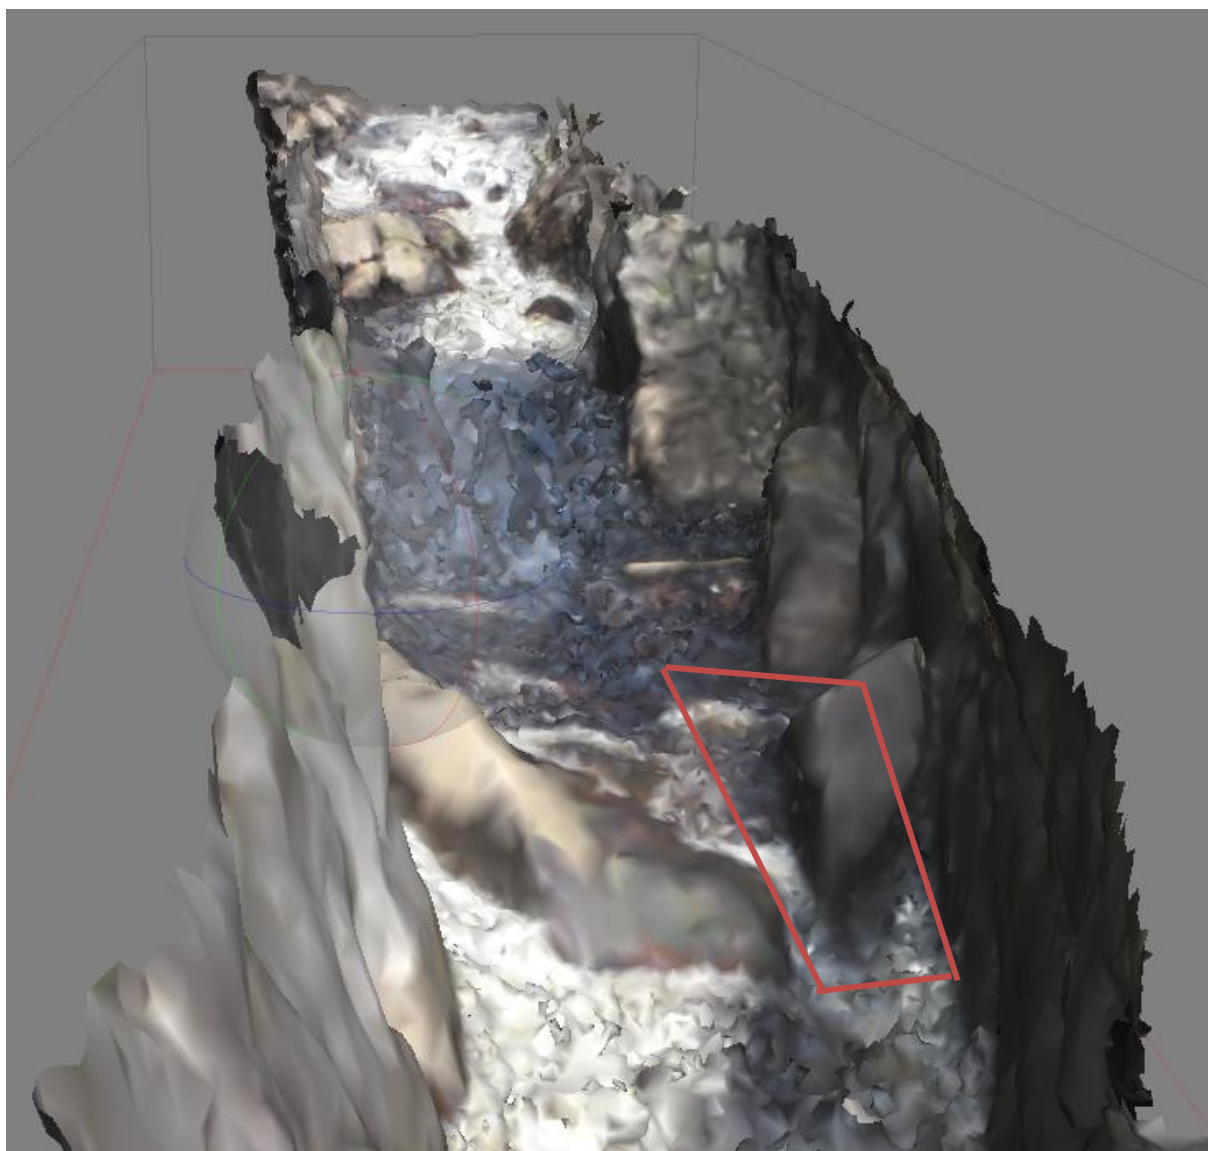
Figur 14. Høydemodell av trinn 3 sett oppstrøms. Det markerte området kan sprenges som rampe (høy ruhet) med 10 % gradient. Ideelt sprenges det slik at den store steinen til høyre sklir nedstrøms og blir liggende i hvitvannet.

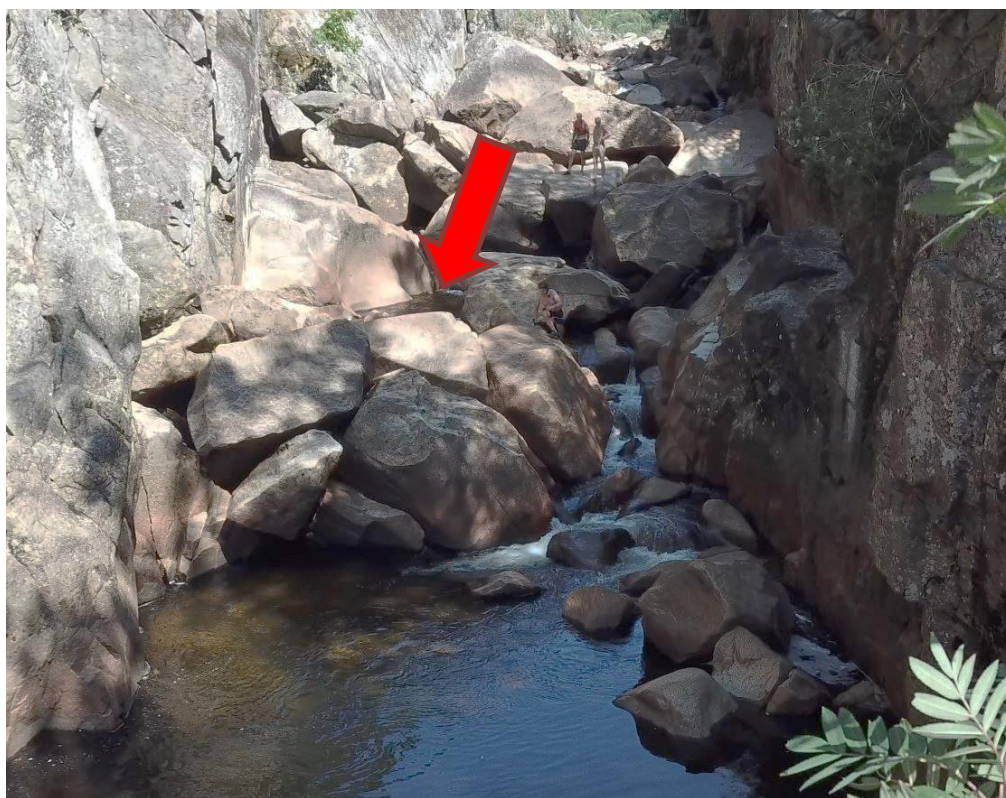
Dette fossefallet er det største i juvet og har en total fallhøyde på ca. 6 meter. Det ble observert anadrom fisk i en kulp omtrent halvveis oppe i fossen i 2019 (**Figur 15**). Fra denne kulpen gjenstår omtrent 4 høydemeter (fordelt på to sprang på hhv. 3 m og 1 m) før fisken er gjennom de vanskelige delene av juvet og greit skal kunne forsere den resterende strekningen. Spranget på 3 meter er sannsynligvis permanent vandringshinder på alle vannføringer. På lave vannføringer er spranget stort og det ligger også en stor stein øverst i kulpen som trolig hindrer laksen i å kunne hoppe. På høy vannføring er området trolig svært turbulent og vannhastigheten for stor. For å gjøre fossen passerbar, ble det i utgangspunktet diskutert to ulike alternativer: fiskepassasje i selve fossen og tunnel. De to alternativene er da enten å sprengne ut og støpte en ny passerbar vandringsvei eller å bygge tunnel tilsvarende den i Kvåsfossen. Det anbefales i første omgang å forsøke å sprengne ut en ny vandringsvei da dette ut ifra oppmålingene er mulig å få til og i tillegg er en langt billigere løsning. Så kan man heller vurdere tunnel i andre omgang dersom det viser seg at den praktiske gjennomføringen ved sprengning ikke lar seg gjøre.

Figur 15. Dronebilde av Trinn 4 på svært lav vannføring. Merk personene på bildet for målestokk. (Stillbilde fra video tilsendt av Ragnvald Andersen). Rød pil viser kulpen hvor det ble observert 5 laks og 1 sjøørret den 9.juli 2019.

Den nye vandringsveien bør sprenges ut som en kulpetrapp, slik at man får trinnvise kulper med en høydeforskjell på ca. 0.5 meter. Ved å lage vandringsveien ca. 30 meter lang med 3 meter lange kulper og med spranghøyde på 0.5 meter, vil man oppnå en gradient på ca. 10 %. Prinsippskisse for utforming av kulpene i passasjen med mål finnes i **Figur 17**. Tverrprofil utforming av kulper i passasjen. Tekniske spesifikasjoner for passasjeløsningen er gitt i

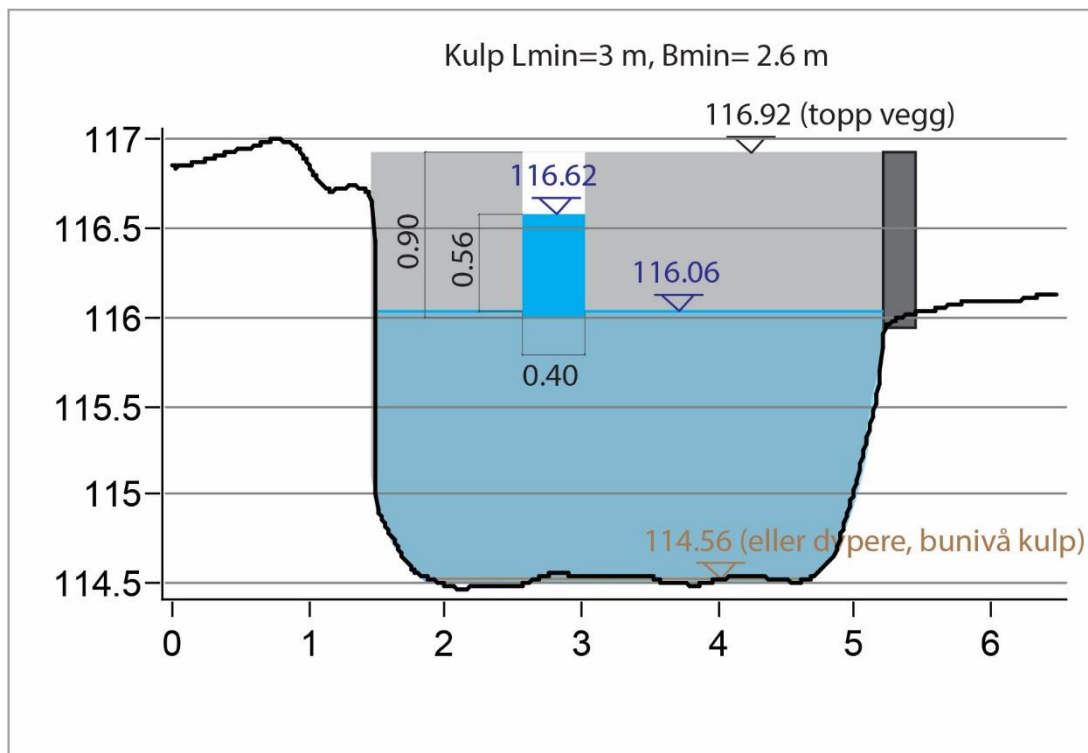
Figur 17. Tverrprofil utforming av kulper i passasjen. Kulpene bør være minst 3 meter lange, 2.6 meter brede og ha en dybde på minst 1.5 meter. Spalteåpningen mellom kulpene bør være 40 cm bred og veggene ca. 30 cm høyere enn prosjertert vannspeil i kulpene.

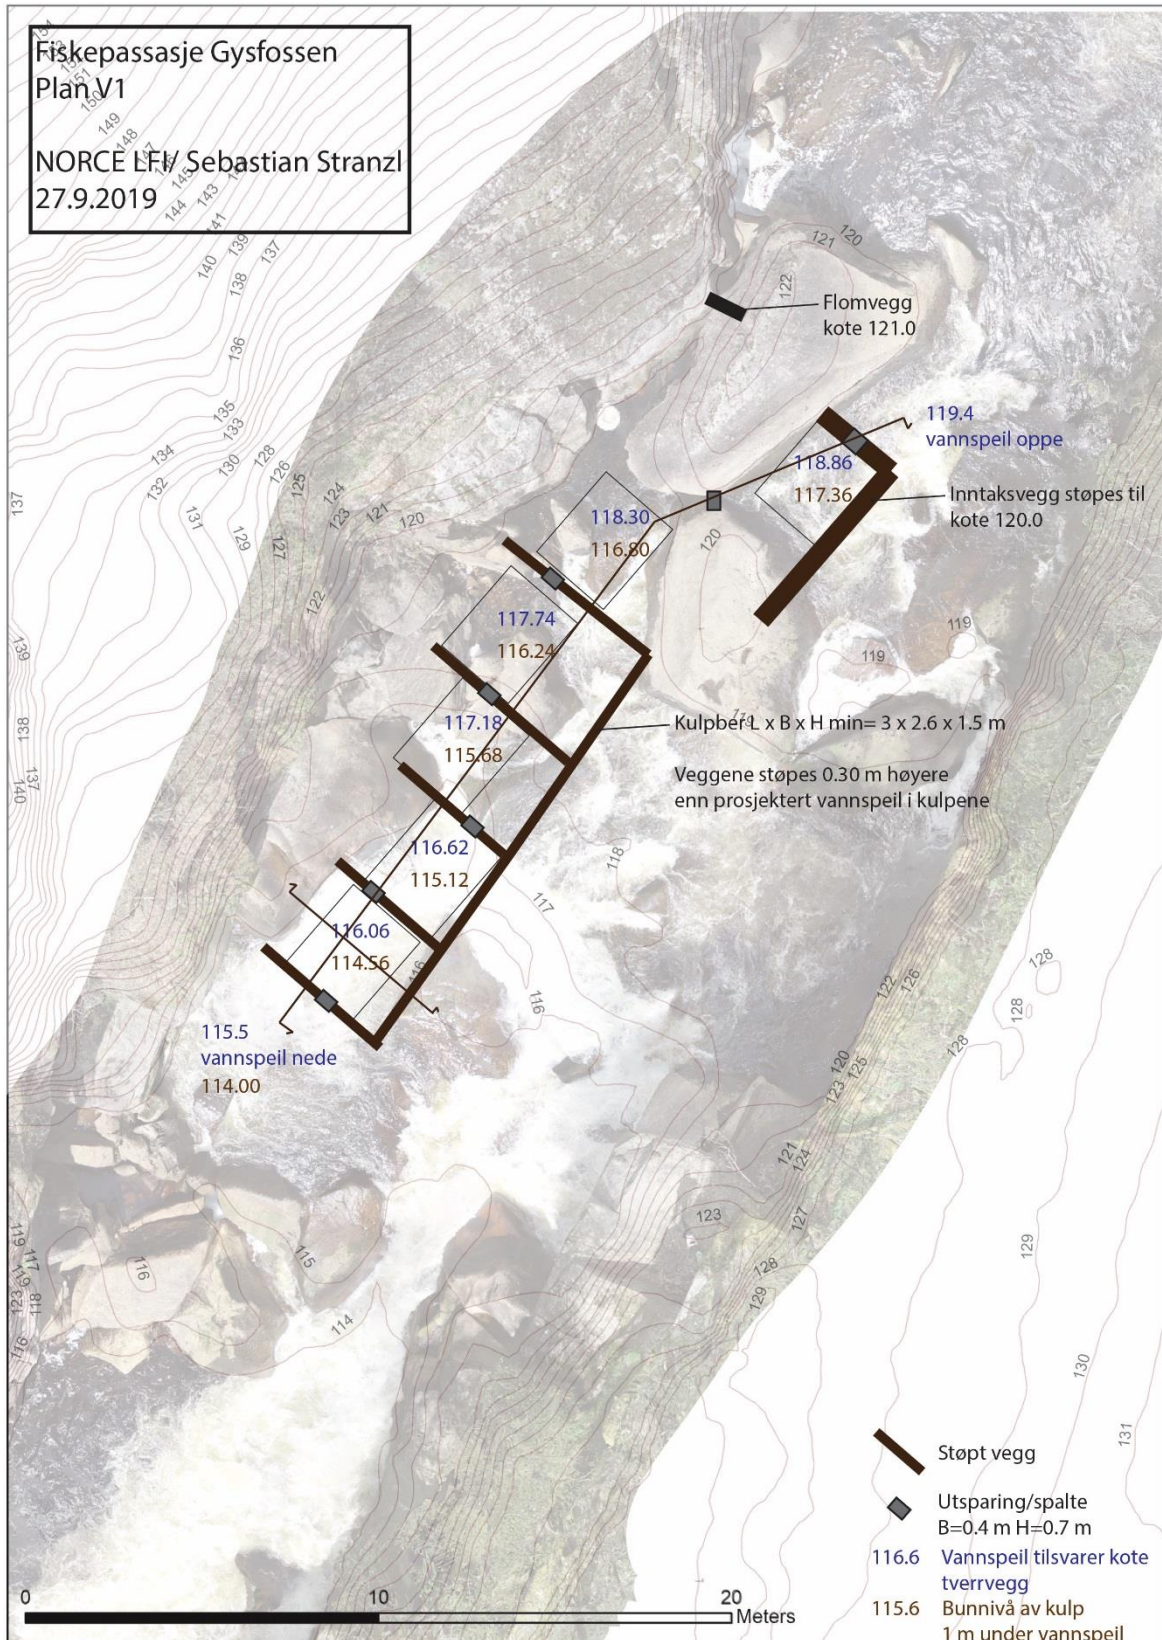
Figur 18. En mulig passaseløsning med 6 kulper gjennom trinn 4. I denne løsningen er inntaket på utsiden av den største steinen øverst i fossen. Det kreves derfor en flomvegg på innsiden av denne steinen og en utsparring/spalte mellom denne og den andre store steinen like ved.

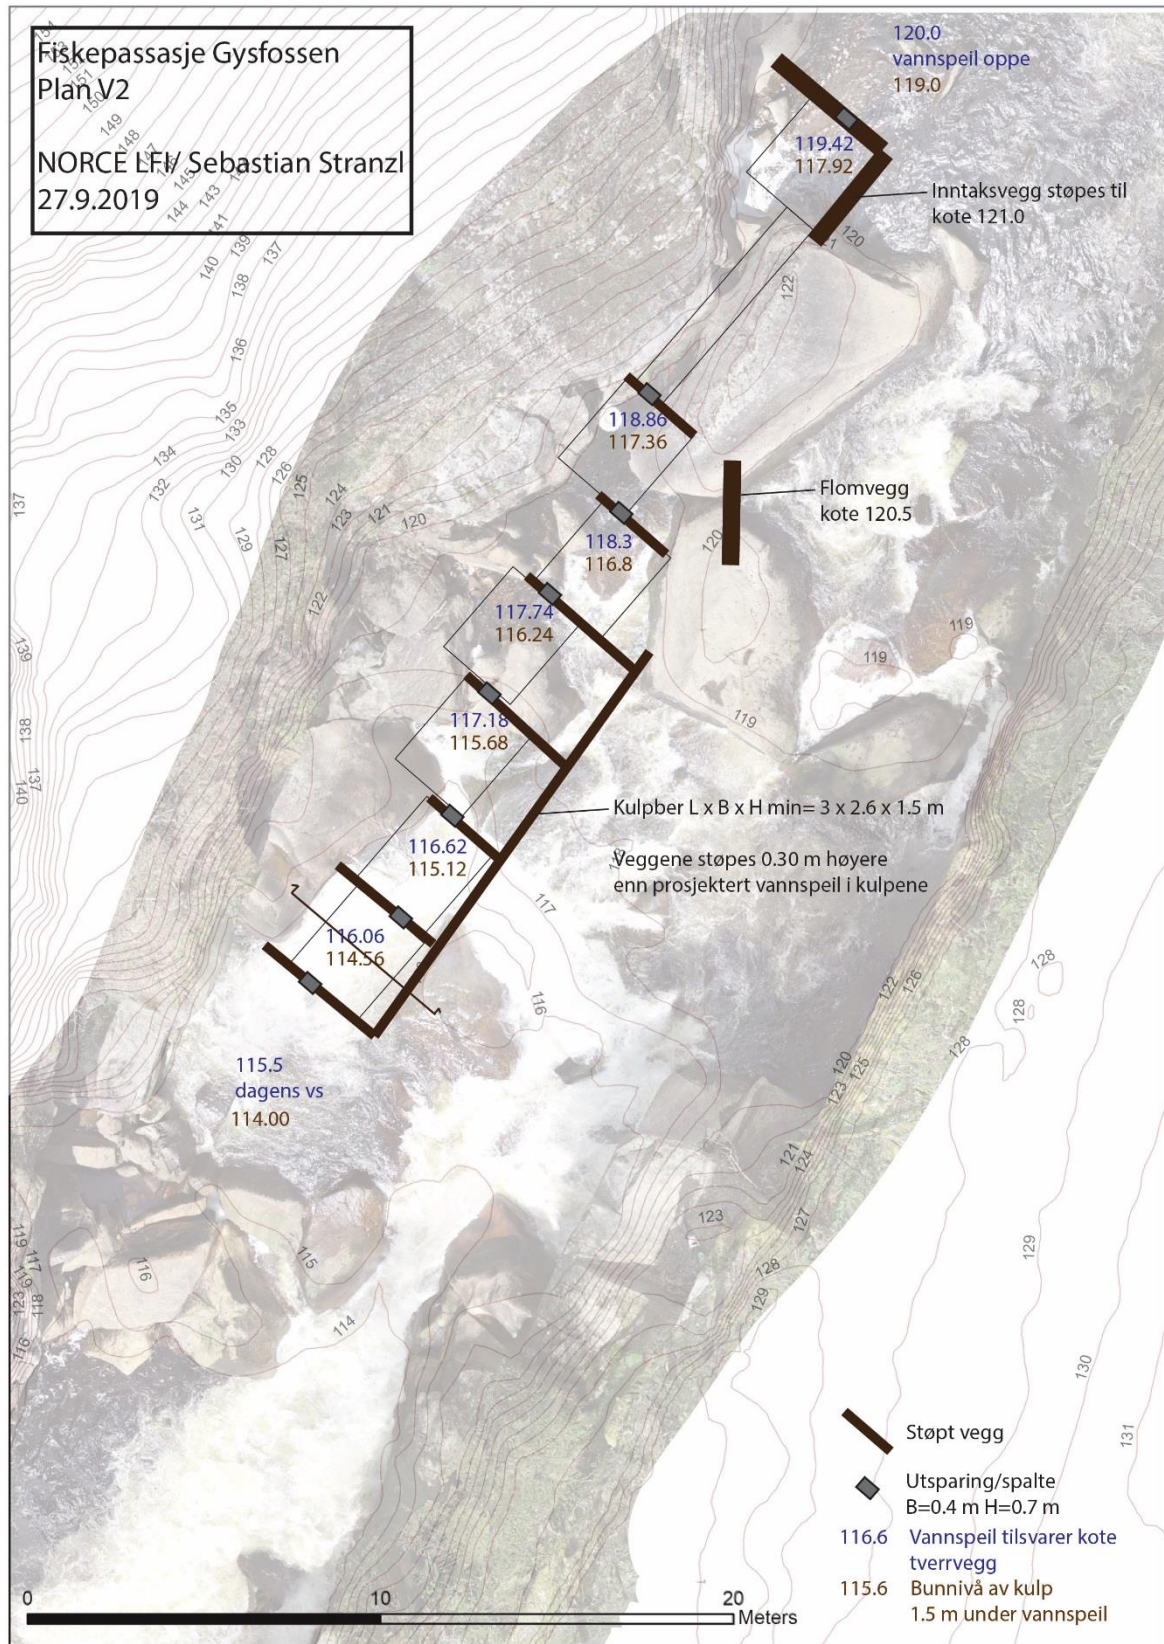
Figur 19. Den andre mulige passaseløsningen med 7 kulper gjennom trinn 4. I denne løsningen går inntaket på innsiden av den største steinen i fossen, og det kreves derfor en flomvegg på utsiden for å unngå at vannet renner inn denne veien.

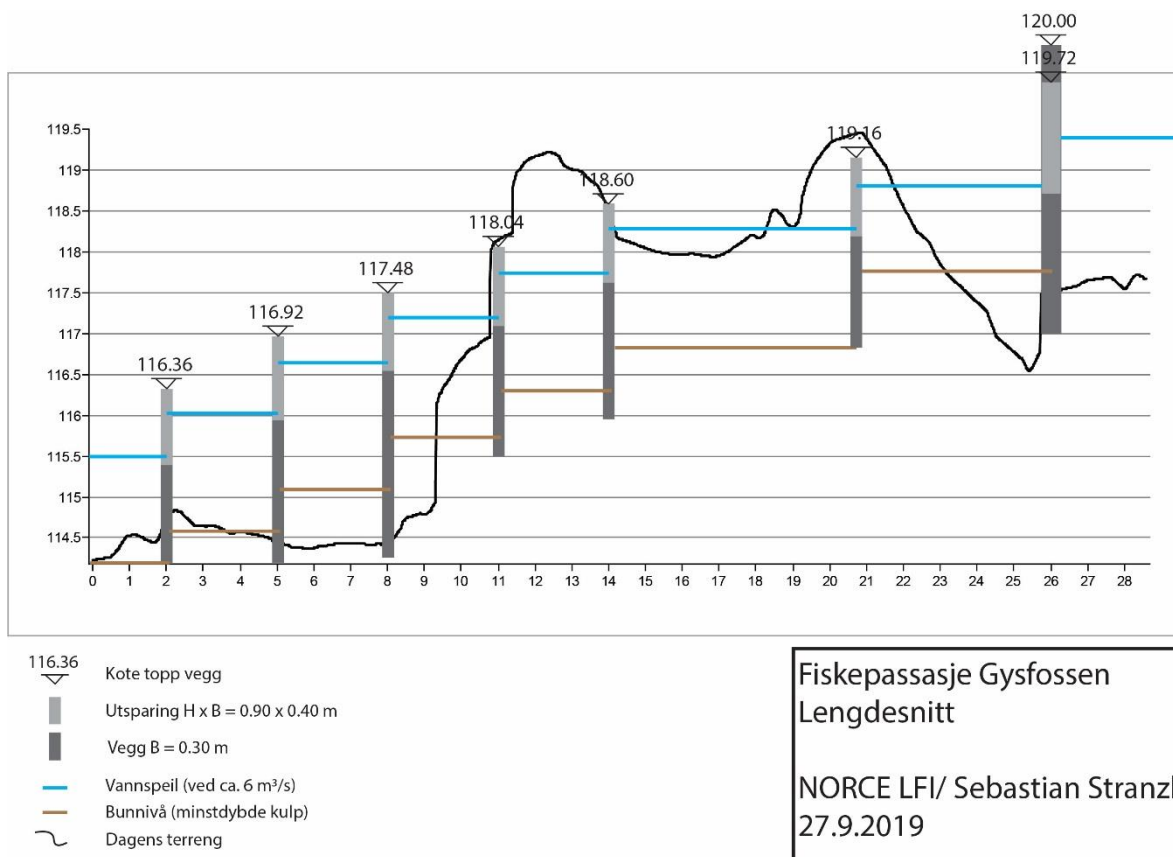
Figur 20. Lengdesnitt gjennom passasjeløsning nummer 1. For de 5 første kulpene vil lengdesnittet være identisk også for løsning nummer 2. Prinsippet vil være likt for begge løsningene.

For den første presenterte passasjeløsning gjennom Trinn 4 av Gysfossen kreves sprenging av ca. 50.4 m³ stein/fjell om man tar høyde for at man må spreng 1 m dypt (dette vil variere, og er også vanskelig å gjøre helt nøyaktig). Den andre løsningen krever en kulp ekstra og dermed sprenging av ca. 58.8 m³ stein/fjell. I tillegg må det støpes ca. 16.4 m³ med betong i begge løsningsforslag. Kostnadene for de to løsningene ville ved normal tilkomst vært henholdsvis ca. 670.000 og 750.000 NOK. Tilkomsten i juvet er som kjent vanskelig, og prisestimer må derfor diskuteres med entreprenør.

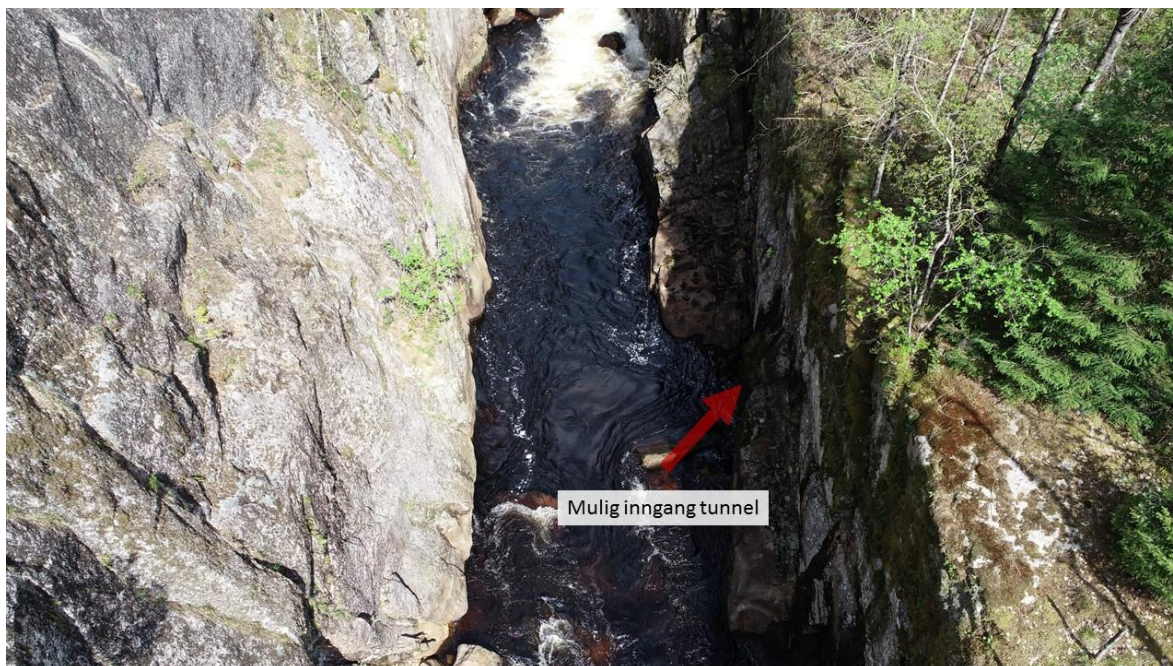
Figur 21. Potensielt sted for inngang til passasje gjennom tunnel. Stedet ligger like oppstrøms trinn 3 og man ser osen fra fossen i trinn 4 øverst i bildet.

Dersom det ikke lar seg gjøre å sprengte ut en ny vandringsvei for fisk i trinn 4, er tunnel et siste alternativ. Et potensielt egnet sted for inngang til tunnelen finnes i så tilfelle like oppstrøms trinn 3. Her finnes en strømskygge på høyre side av elven (sett oppstrøms) som følge av at juvet vides litt ut (**Figur 21**). Denne skyggen er også synlig på flybilder tatt på langt høyere vannføring enn det var under oppmålingen. Valg av dette området avhenger selvsagt av at de andre tiltakene fungerer nedstrøms slik at fisken når opp til trinn 4. En tunnel på 250 meter og 3.5 m i diameter vil tilsvare masseuttak på ca. 2 405 m³. Kostnadene vil i så fall beløpe seg på ca. 25 millioner NOK.
