Rapport nr. 195

Modifisering av ny avløpskanal fra Hove kraftverk, Vik kommune

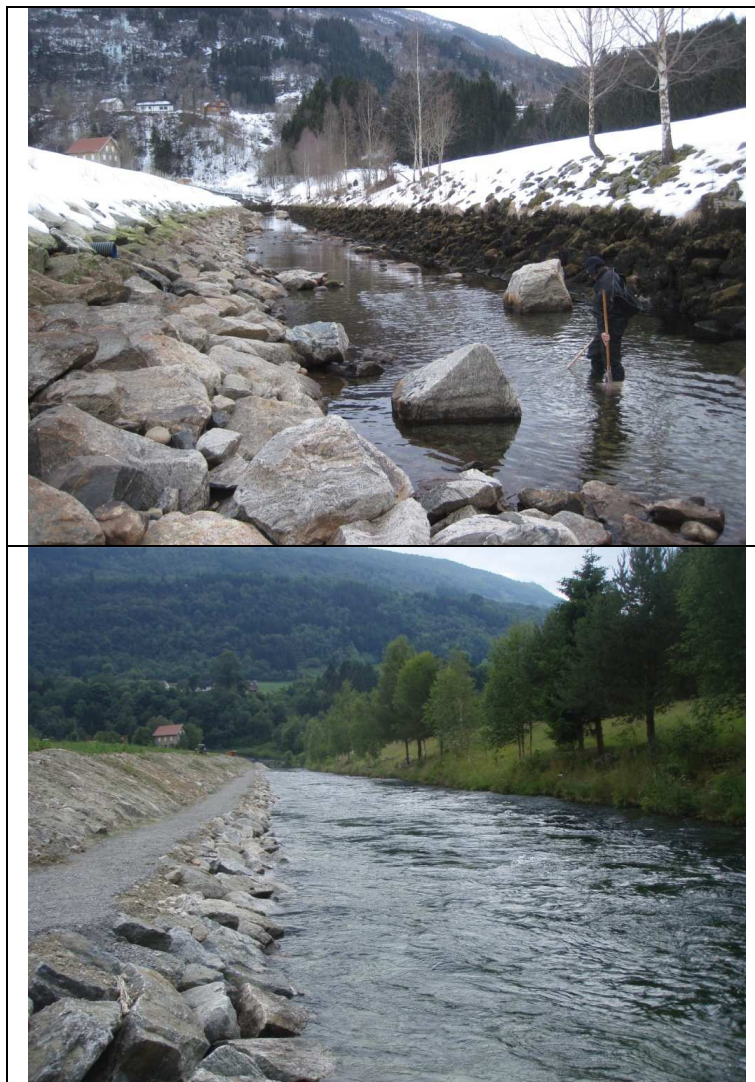
Bilde 3. Det er lett å observere biotopjusteringene i tiltaksområdet i kanalsonen ved lav vannføring, mens justeringene blir helt dekket av vann når Hove kraftstasjon er i drift.

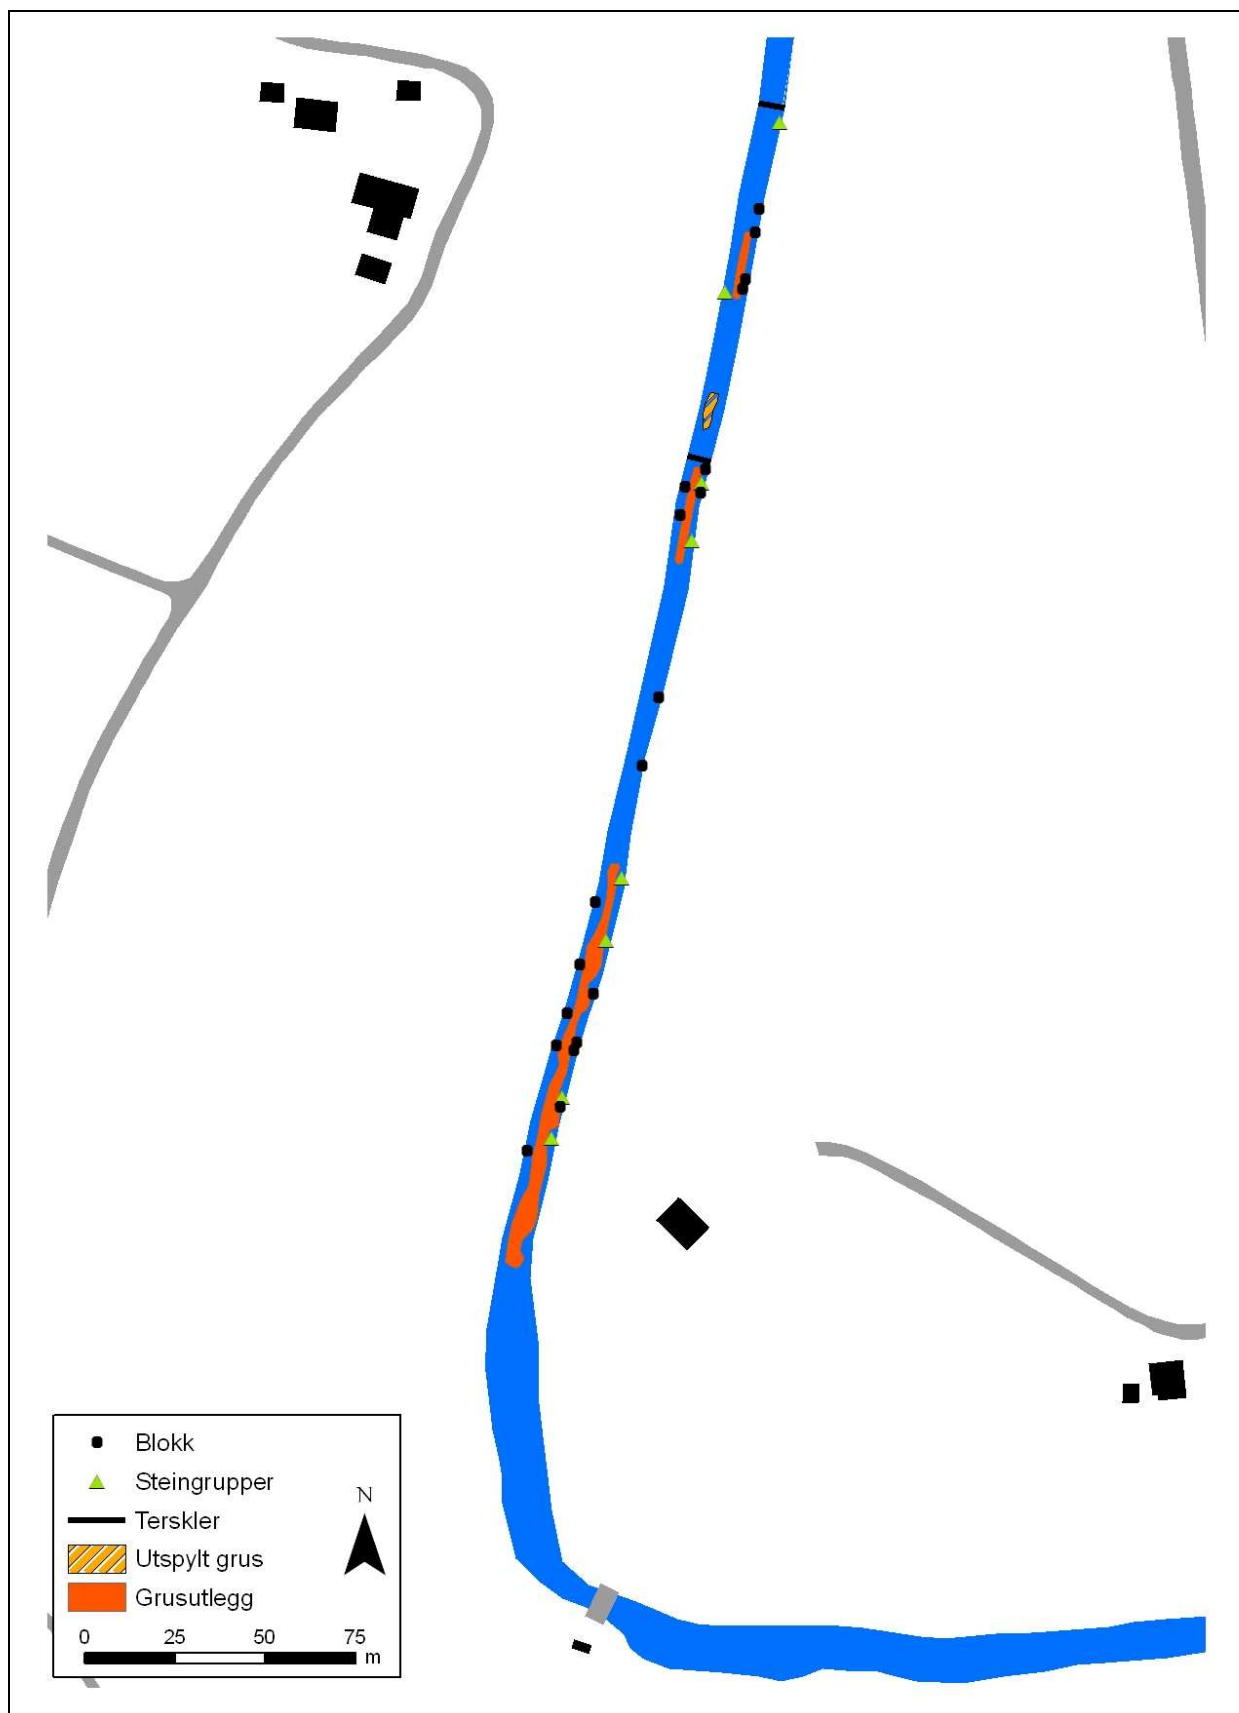
Modifiseringen og biotopiltakene av kanalsonen har vært fulgt opp med undersøkelser i perioden 2009-2011 (**Bilde 3**). Utplasseringen av blokkene, ledebunene og tersklene har endret det rette strømbildet i kanalsonen slik at elven nå svinger noe mer fra den ene til den andre siden. I tillegg har tiltakene ført til en endring av vannhastigheten, slik at det i dag finnes områder med bakevjer og mer stille vannpartier, avbrutt med mer hurtigrennende partier. Innmålinger av utlagt gytegrus, utplasserte blokker, ledebuner og terskler ble utført 15. mars 2010, altså ca. ett år etter selve utførelsen av tiltakene med å rehabilitere kanalsonen (**Figur 3**). Etter planen ble det lagt ut gytegrus på tre områder som totalt utgjør 540 m². Dette tilsvarer 23 % av total arealet (2370 m²) i tiltaksområdet. Den tilførte gytegrusen hadde en kornfordeling fra ca. 2 cm til 8 cm. Tykkelsen på det tilførte substratet var fra ca. 15 til 35 cm. I tillegg ble det lagt ut 19 store blokker og 8 steingrupper (ledebuner) samt to terskler (**Figur 3**). Et viktig resultat er at alle biotopjusteringene fremdeles ligger på de samme plassene etter utleggingen, også etter at det har vært full kjøring av Hove kraftstasjon og flom i restfeltet. Gytegrusen synes å ligge stabilt, selv om noe av gytegrusen har blitt spylt ut rett nedstrøms det midterste området (**Figur 3**).

Figur 3. Innmålte områder i kanalsonen i Vikja hvor det er blitt lagt ut gytegrus, blokker, steingrupper og terskler etter at de ble lagt ut vinteren 2009. Alle fysiske data er posisjonert med en håndholdt GPS.

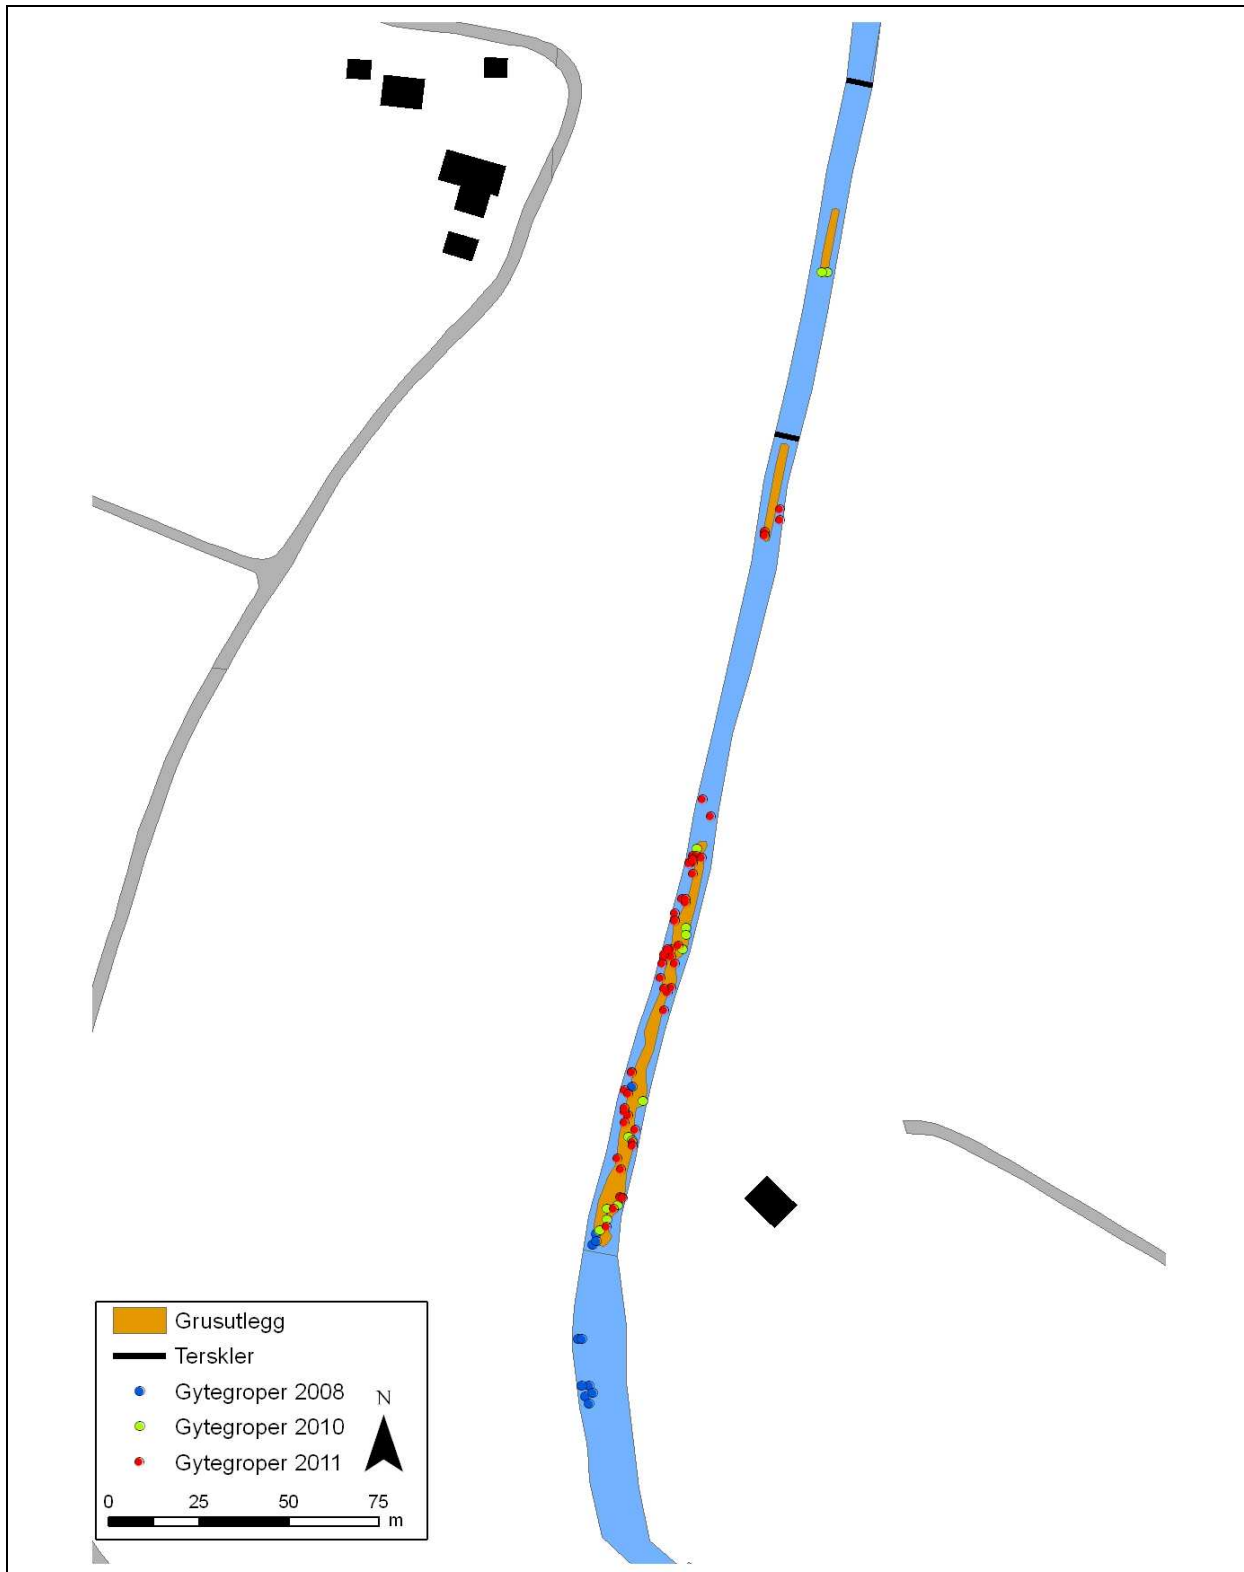
Ved undersøkelser av gytegroper i Vikja mars 2008, ble det registrert 11 gytegroper. I 2010 ble det registrert 15 og i 2011 ble det registrert 55 gytegroper. I 2008 ble de aller fleste gytegroper funnet på strekningen rett nedstrøms utløpet fra kraftverket, mens gytegroperne i 2010 og i 2011 ble i tillegg funnet lenger ned i tiltaksområdet (**Figur 8**). Nesten alle gytegroperne ble funnet i den utlagte tiltaksgrusen. En oversikt over eggoverlevelse, gravedyp, vanddyp og dominerende grusstørrelse er gitt i **Tabell 1**. Sammenlignet med resultatet i 2008, var gytegroperne registrert i 2010 mer jevnt fordelt

Figur 8. Oversikt over gytegrøper funnet i kanalsonen i Vikja før rehabiliteringen i 2008 (blå sirkler) og etter rehabiliteringen i 2010 (grønne sirkler) og i 2011 (røde sirkler).

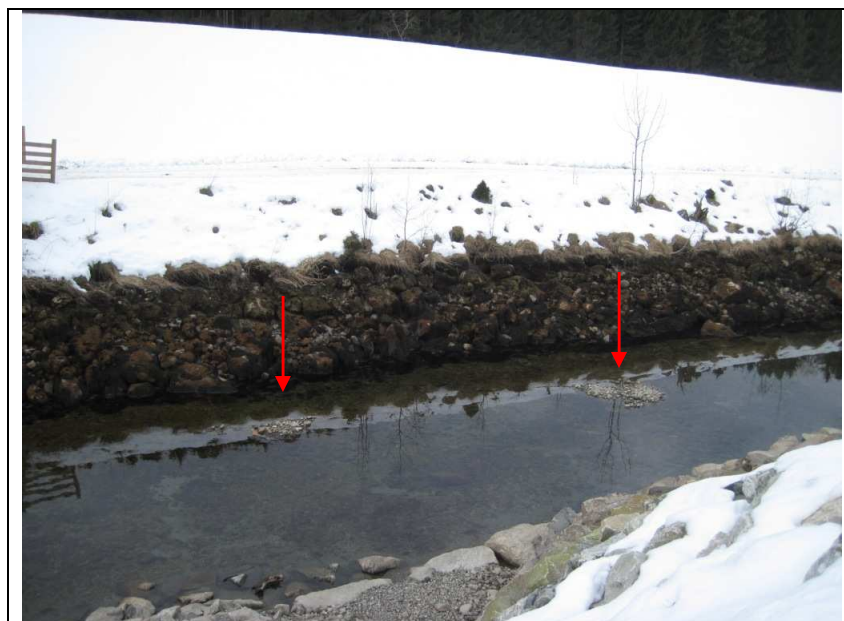
nedover i den nye kanalsonen, de lå grunnere ved driftsstans og eggoverlevelsen var dårligere. En av årsakene til den noe dårligere eggoverlevelsen skyldes at tre av gytegrøpene var strandet pga. svært lav vannføring (**Bilde 4**). Tilsiget fra restfeltet var minimalt vinteren 2010 og dette førte til en unormal lav vannføring i hovedløpet ved driftsstans.

Bilde 4. I den øvre delen av tiltaksområdet ble det registrert tre strandete gytegroper på to områder (røde piler). I tillegg var det noe mer mudder og silt i grusen i dette området sammenlignet med områdene lenger ned. Vi planerte ut grusen vist på bildet, og undersøkelser utført i etterkant har vist at disse to områdene ikke lenger tørlegges ved svært lav vannføring (restvannføring).
