Østerbøelva

Vurdering av muligheter for tiltak

LFI-rapport nr: 453

Dato: 08.07.2022

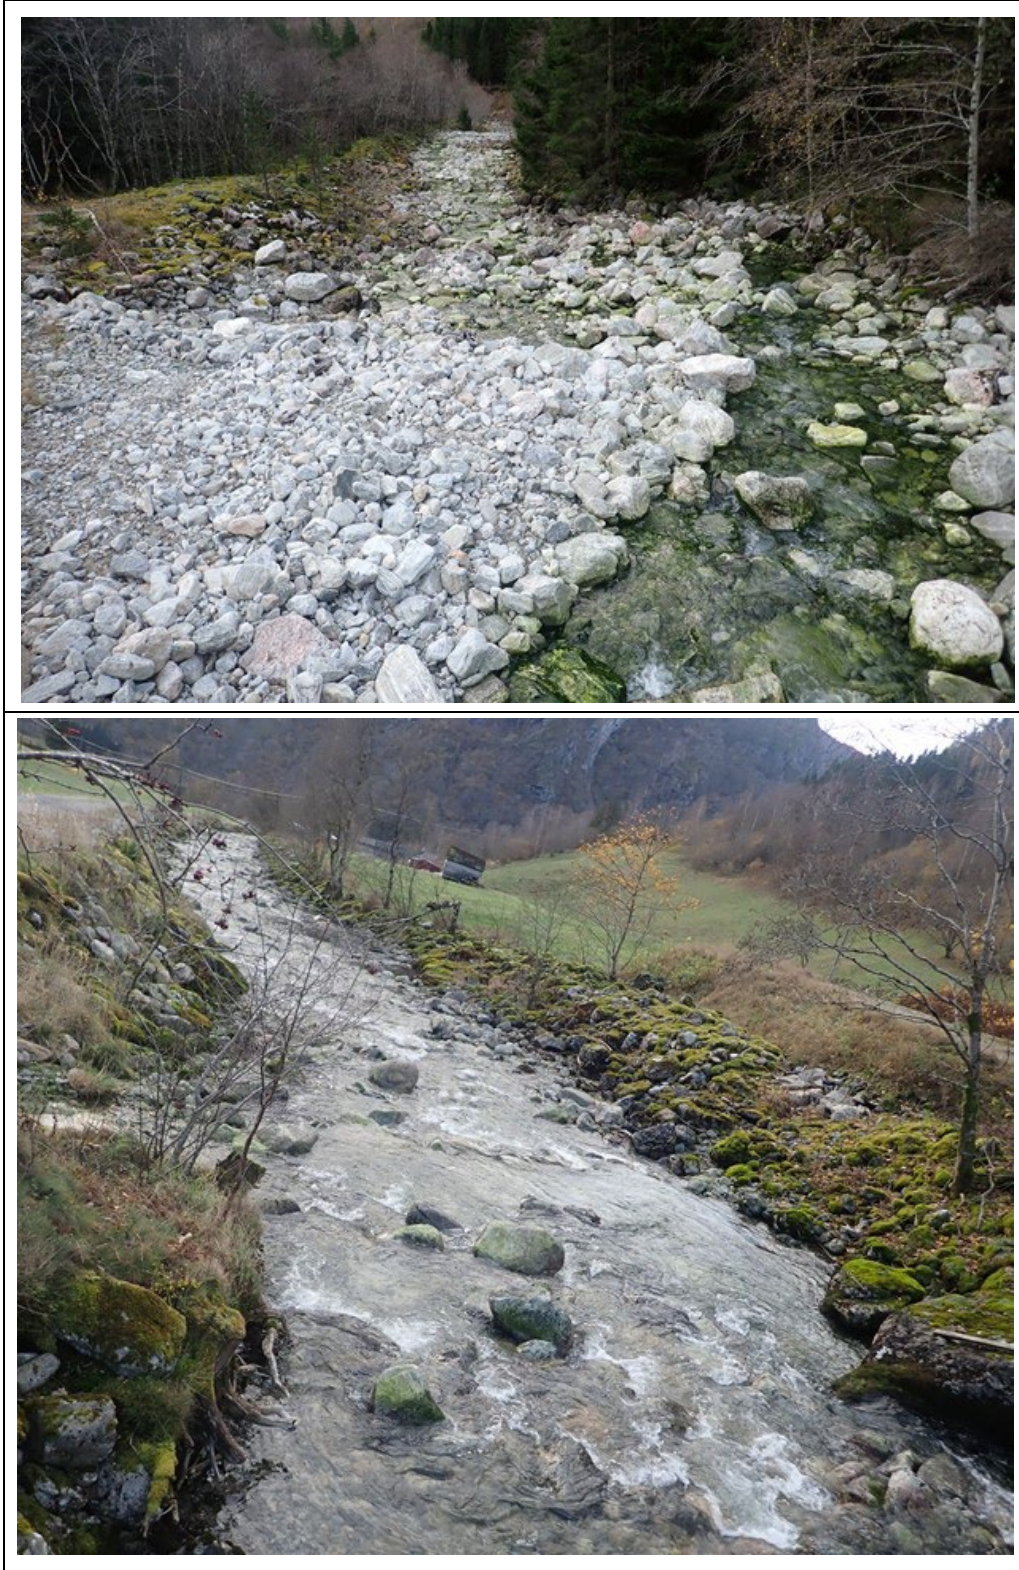
Elven er bratt og stri i øvre deler med betydelige masseforflytninger og skuring av elvebunn. Substratet består av blokk og stein med flekkvise innslag av tilført grus. Fra samløpet mellom elvene Nykjeelva og Brekkeelva er fallgradienten noe lavere, men fremdeles er substratet grovt med mye grustilførsel og masseforflytning, og elveleie fremstår som ustabil også her (Figur 4).

Figur 4. Øvre del av kartlagt strekning. Nykjeelva øverst og strekning etter samløp nederst.

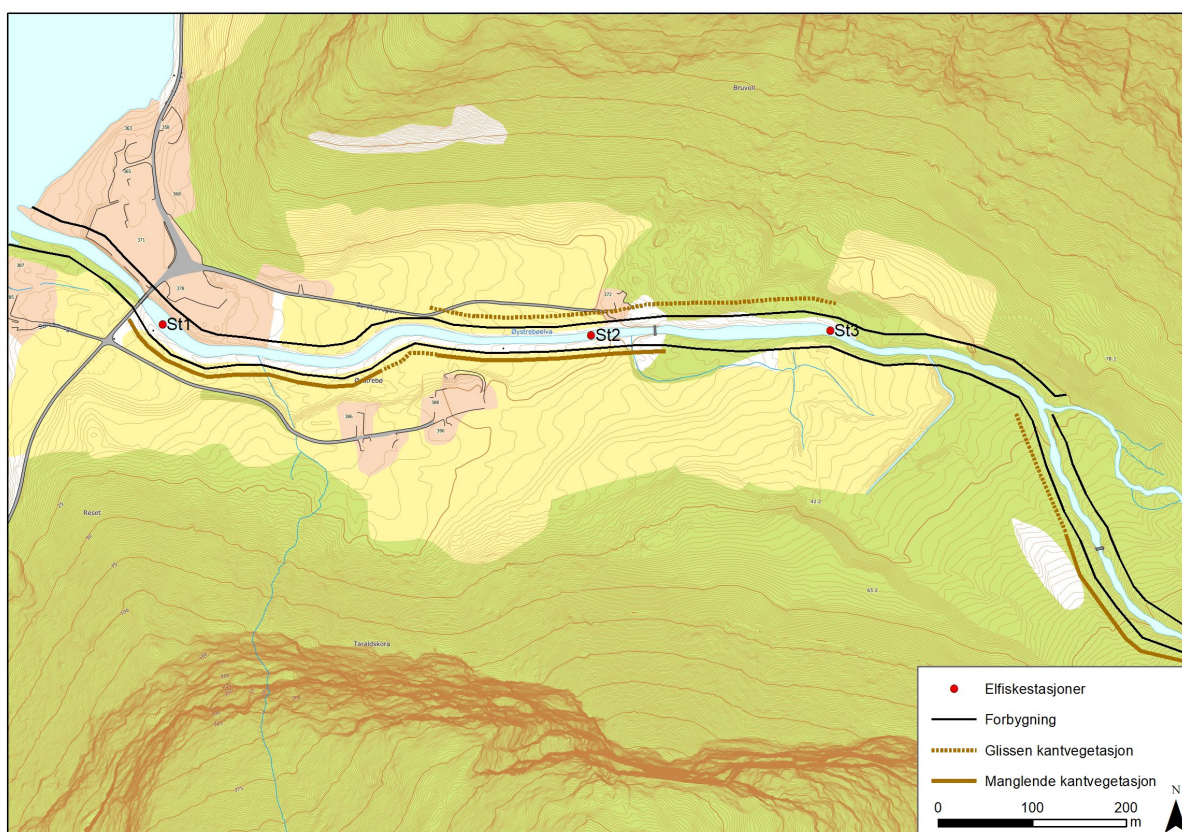
Figur 5. Elfiskestasjoner, forbygninger og kantvegetasjon i undersøkt del av Østerbøelva.

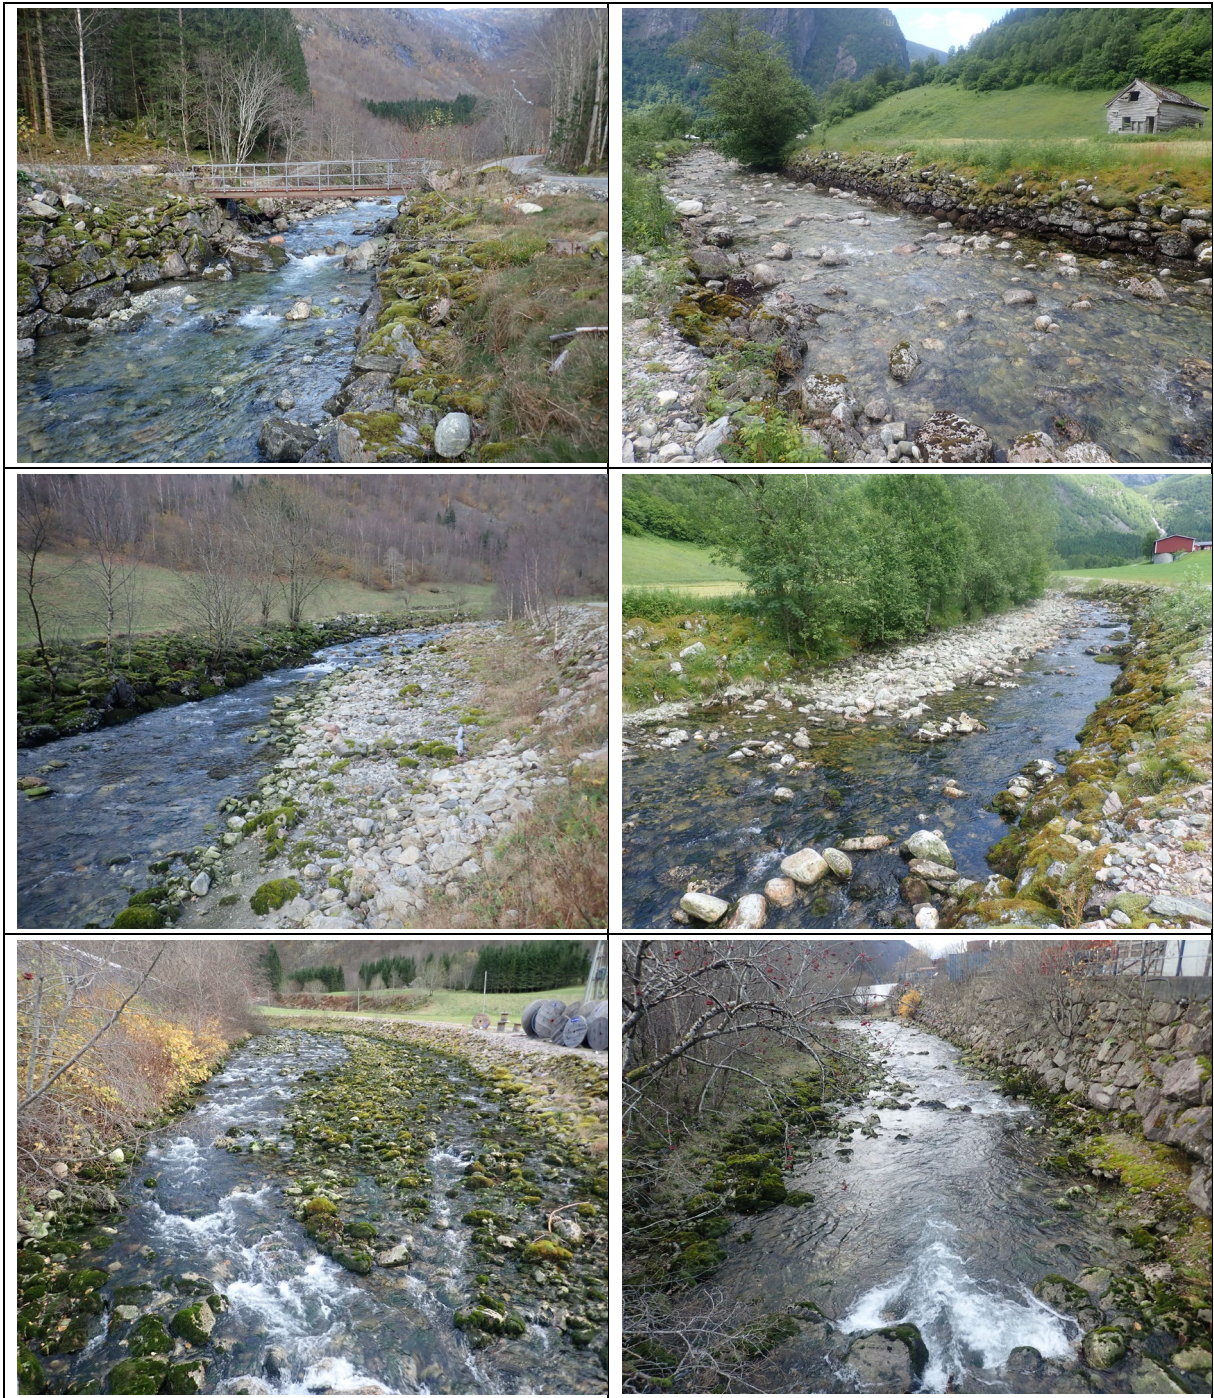
Figur 7. Strekning fra gangbro til utløp av Østerbøelva. Øverst ser en gangbro med terskelkulp og strekningen nedstrøms som er bred, men vanddekket og med en slags cellestruktur. Bilder i midten viser deler av strekningen hvor det er aktuelt å etablere noen celleterskler og enkeltkulper, nede til venstre vises breitt parti med stabil bunn hvor det er mulig å etablere kulp. Nederst til høyre er det bilde av to terskler som allerede er etablert, og som fungerer hensiktsmessig.

Gladsø og Hylland (2005) påpekte at det ved regulering ville bli behov for terskler for å opprettholde fiskebestanden i elva. Vannføringen kunne i tørre perioder bli svært lav i vassdraget før regulering (Johnsen og Kålås 2007), og med relativt grovt substrat i elvebunnen kan elva trolig bli svært tørr i store deler av den øvre strekningen. Ungfiskundersøkelsen 01.07.2022 viste imidlertid at elven fremdeles er egnet for ungfiskproduksjon, og har middels tettheter av ungfisk ved dagens situasjon. Vassdraget bør følges videre opp og det hadde vært nyttig å finne ut hvor lav vannføringen kan bli i vassdraget, og om ungfiskbestanden holder seg stabil. Trolig vil svært lave vannføringer utgjøre en flaskehals for ungfisk. Eventuell utforming av tiltak må gjøres på lavest mulig vannføring for å tilpasses denne best mulig, og for å sikre at vannet ikke forsvinner mellom steinene i aktuelle tiltak. Videre bør eksisterende kantvegetasjon bevares, og en bør la kantvegetasjonen reetablere seg der det lar seg gjøre.
