Miljøovervåkning ved Kværner Stord Demolering og Scanmet

2015

Rapportens tittel: Miljøovervåkning ved Kværner Stord Demolering og Scanmet i 2015	Dato: 01.03.2016
	Antall sider og bilag: 32s+vedl.
Forfatter(e): Kristin Hatlen, Per-Otto Johansen og Silje Hadler-Jacobsen	Prosjektleder: Kristin Hatlen
	Prosjektnummer: 809061
Oppdragsgiver: Kværner Stord AS og SCANMET	Tilgjengelighet: Åpen

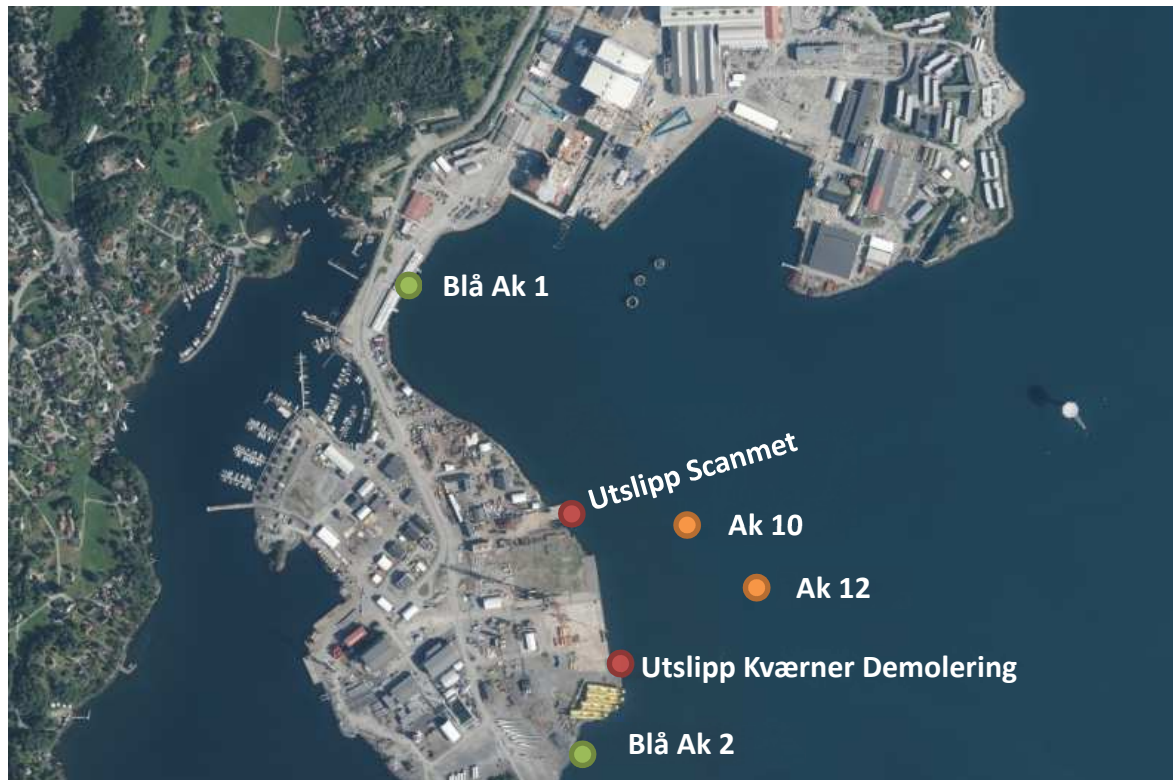
Figur 2-3 Kart med omtrentlige posisjoner for bunnstasjoner (oransje) og utslippspunkt (rød). Blåskjellstasjonene er markert med grønn. Resultatene fra analysen av disse presenteres i eget notat. Kilde: Norge i bilder.

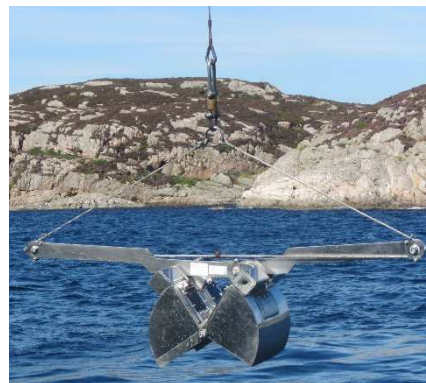
Figur 2-8 Danskegrabb klar for prøvetaking av bunnsediment.

Prøvene til kjemisk og geologisk undersøkelse ble tatt med van Veen grabb av typen «danskegrabb» (Figur 2-8). Grabb er et kvantitativt redskap som tar prøver av et fast areal av bløtbunn, i dette tilfellet 0,1 m². Hvor dypt grabben graver ned i sedimentet avhenger av hardheten til sedimentet og av vekten til grabben.

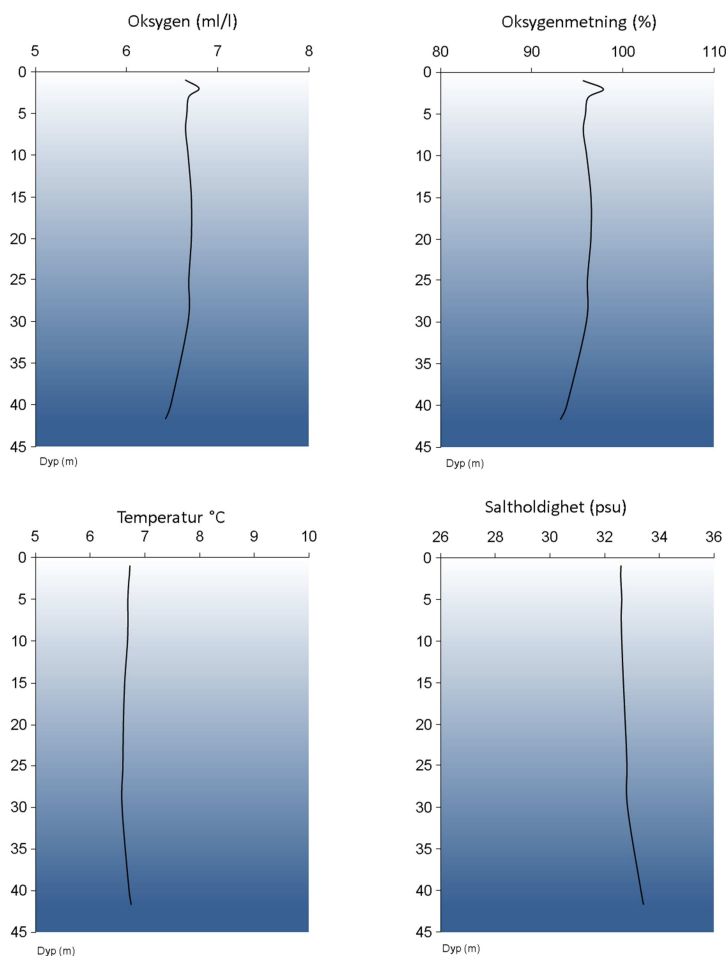
Figur 3-1 Oksygen (% og ml/l), temperatur, salinitet og i vannsøylen ved Ak12 den 12/3.2015.

Saltholdighet, temperatur og oksygeninnhold ble målt fra overflaten og ned til like over bunnen på den dypeste stasjonen i området, AK12, 12. mars 2015. Resultatene fra denne undersøkelsen presenteres i Figur 3-1. Profilen av vannsøylen viser liten grad av lagdeling av vannmassene (Figur 3-1). Dette er typisk for årstiden. Temperaturen lå på 6,7° C i overflatelaget og holdt seg jevn (6,59 – 6,75 ° C) gjennom hele vannsøylen ned til bunnen. Saliniteten var jevnt høy (over 32 psu) og stabil i hele vannsøylen. I overflatelaget var saltholdigheten rundt 32,6 psu. Deretter steg den noe nedover i dypet til 33,4 psu ved bunnen. Oksygeninnholdet var høyt gjennom hele vannsøylen. I overflatelaget lå konsentrasjonen på 6,6 ml/l. Deretter stiger det til 6,8 ml/l på ca. 2 meters dybde. Oksygeninnholdet sank deretter jevnt ned til bunnen til 6,42 ml/l. Denne målingen plasserer bunnvannet i Miljødirektoratets tilstandsklasse I (Meget god) (Figur 3-1). Dette samsvarer med resultatene fra tidligere undersøkelser, der man har funnet godt oksygenert bunnvann i 2011, 2003 og 2002. Dette er forventet ut ifra bunntopografien i området. Det er ingen terskler som hindrer vannutskiftningen og havnebassenget har en naturlig god utskifting av bunnvannet.
