Verknadar av ny fv. 541 for myr og ferskvatn ved Lykling, Bømlo

LFI-rapport: 268

Geografisk område: Lykling i Bømlo kommune på strekka Sakseid-Hestaneset

Oppdragsgjever: Statens vegvesen region vest

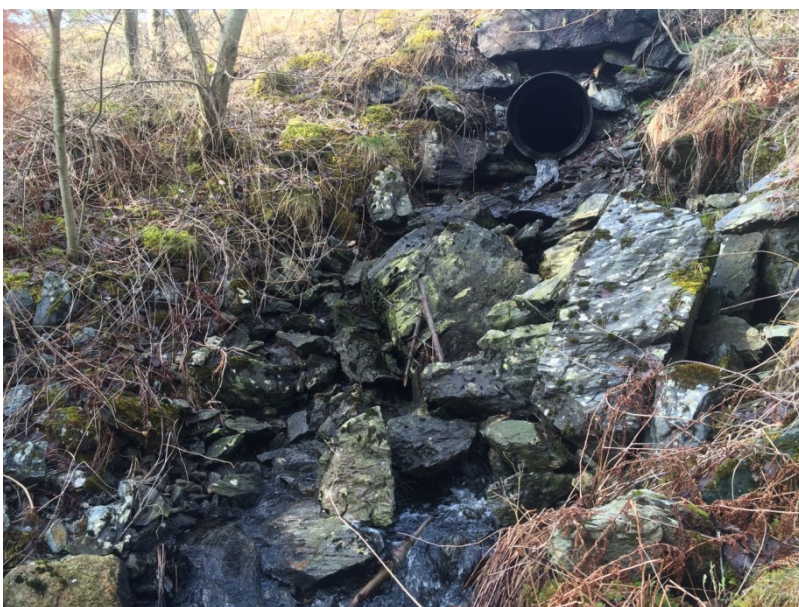
Figur 2. Innløpsbekk Grutlevatnet (merka 1 Figur 1), nedanfor fv. 541. Utforming av kulvert under fv. 541 hindrar fri vandrings av fisk. Bekken ovanfor kulvert er likevel ikkje viktig for fisk, og manglar gytesubstrat. Foto G. Velle.

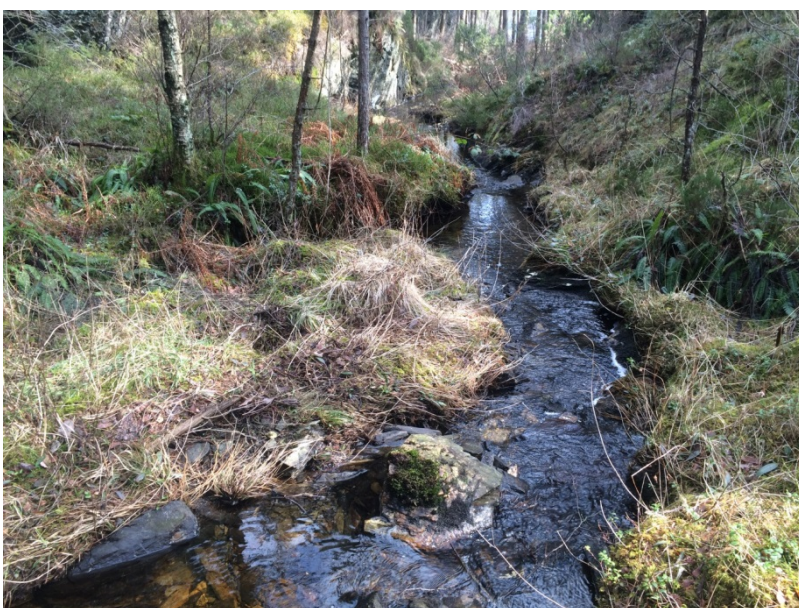
Figur 3. Innløpsbekk Grutlevatnet (merka 1 Figur 1), nedanfor fv. 541. Her er nokre små område med egna gytesubstrat, og plommeseckkyngel av aure i grusen tydar på gyting. Stasjon a for botndyr. Foto G. Velle.

Bekken til Grutlevatnet har parti med eigna gytesubstrat for brunaure (Figur 3). Dette er ikkje ein bekk som har særskilt potensial som oppvekstområde, men etter klekking kan yngelen symja ned til vatnet og vekse vidare der. Ny veg vil krysse bekken ved Bømlavegen. Kulvert under Bømlavegen hindrar fri vandrings av fisk (Figur 2) og bør utformast betre under ny veg (Figur 33). Ein bør syta for at gytesubstrat nedstraums vegarbeidet ikkje vert tetta av finsediment.

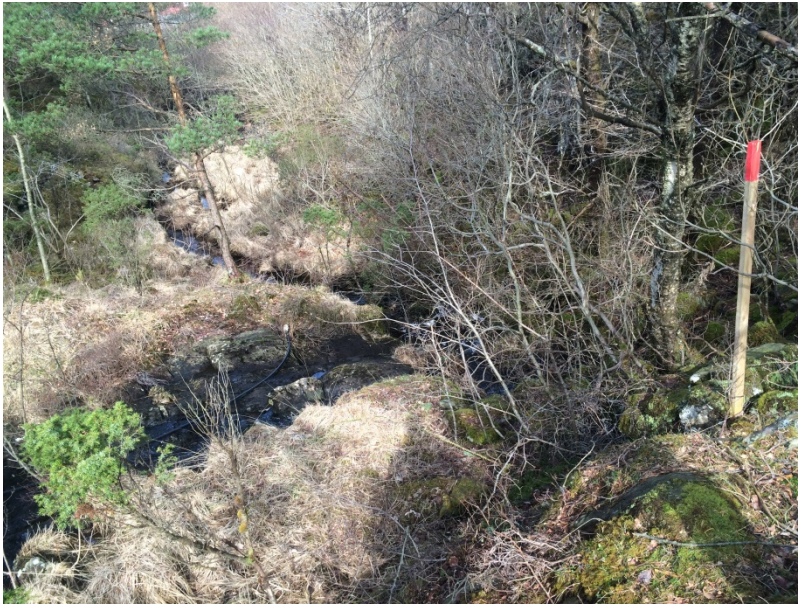
Figur 4. Rett nedafor utløpet fra Kristentjørn der ny veg vil krysse (merka 3 i Figur 1). Her er nokre avgrensa område med eigna gytesubstrat, men bekken er ikkje viktig for gyttande stasjonær aure. Stasjon 2 for botndyr. Foto G. Velle.

Området der ny veg kryssar utløpet frå Kristentjørn (Figur 4 og Figur 17) er truleg ikkje viktig for gytande brunaure. I anadrom strekke av bekken er det flekkvise område med gytegrus, og fine oppvekstområde for ungfisk (Figur 5 og 6). Det er også ål i bekken. Ein bør difor syta for at arbeidet ved Kristentjørn ikkje fører til utslipp av finsediment som transporterast nedover i vassdraget.

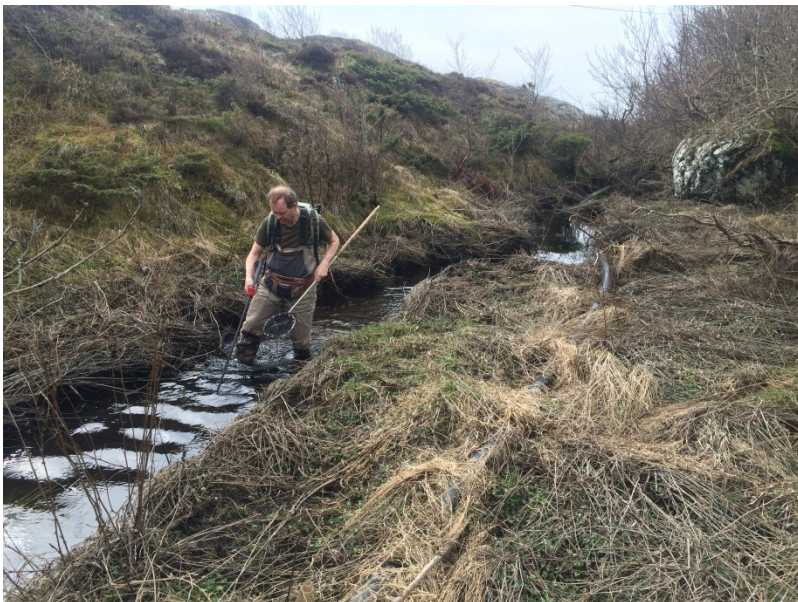
Figur 5. Utløpselv frå Kristentjørn i anadrom strekke (bekk merka 3 i Figur 1). Her er flekkvise område med gytegrus, og fine habitat for ungfisk. Under el-fisket vart det fanga små mengder aure og ål, men ingen laks. Foto G. Velle.

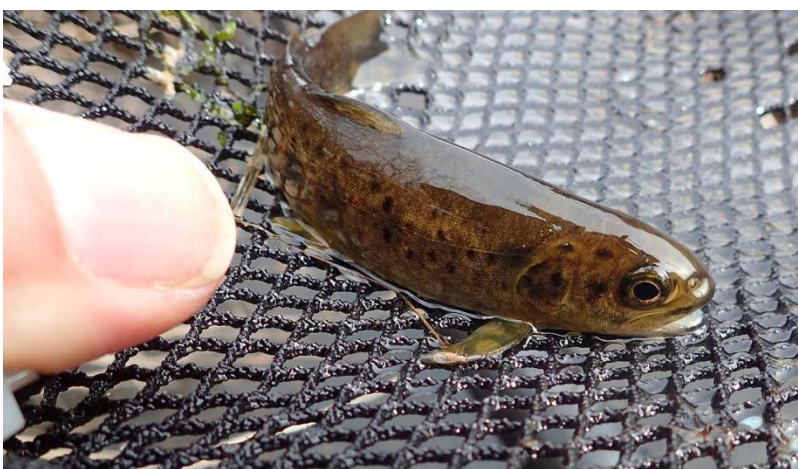
Figur 6. Aureunge frå anadrom strekke av utløpselva frå Kristentjørn. Foto G. Bekke Lehmann.

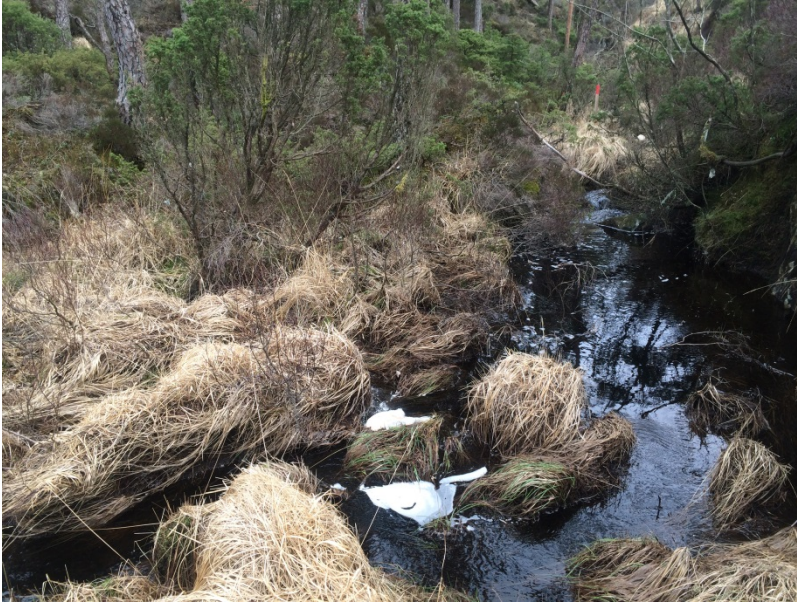
Figur 7. Tverrbekken ovanfor anadrom strekke ved kryssing for ny veg (bekk merka 4 i Figur 1). Det er nokre små flekkar som er eigna til gyting. Stasjon c for botndyr. Foto G. Velle.

Ny veg vil krysse ovanfor anadrom strekke i Tverrbekken (Figur 7). Her er nokre små flekkar som er eigna til gyting, og lengre parti med stilleflytande vatn (Figur 8). Det er mykje hjortespor i myrane. Dei grøvste sedimenta frå vegarbeidet vil sedimenterast i dei stille partia av bekken. Deler av Tverrbekken er anadrom, men har mest sannsynleg ikkje ein stor produksjon av fisk (Figur 9). Her er ål (Figur 10). Tverrbekken renn ut i Lyklingelva til ei strekke med gode høve for gyting og ungfisk (Figur 11). Det er fare for at finare partiklar frå vegarbeidet i både Tverrbekken (Figur 7) og i Lyklingelva (Figur 12) kan førast nedover og tetta gytegrusen og skjul for ungfisk i Lyklingelva. Området der ny veg kryssar Lyklingelva (Figur 12) er ikkje like viktig som habitat for gyting og ungfisk som partiane ned mot eksisterande Bømlavegen, og nedanfor Bømlavegen.

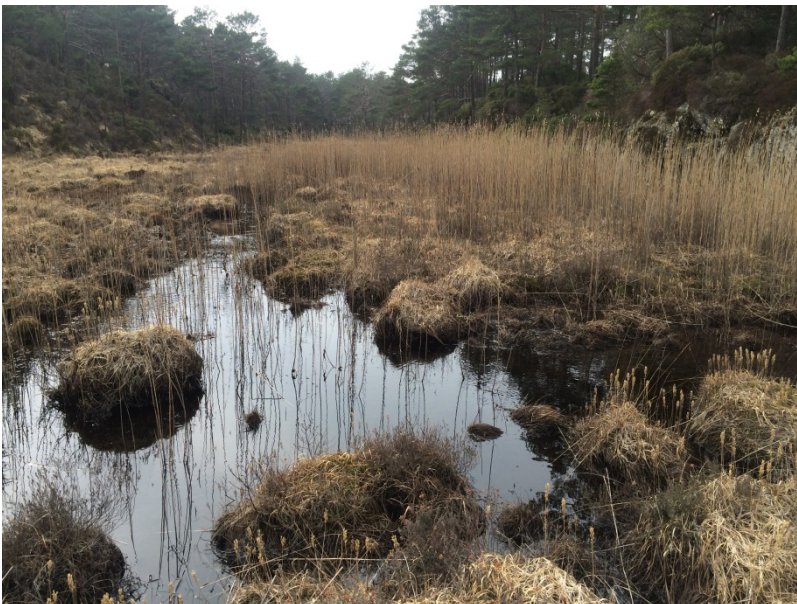
Figur 8. Tverrbekken (merka 4 i Figur 1). Her er rolege tilhøve der finstoff frå anleggsarbeidet kan sedimenterast. Det er fare for at finare partiklar vil kunna verta transporterte ned til anadrom strekke og Lyklingelava. Foto G. Velle.

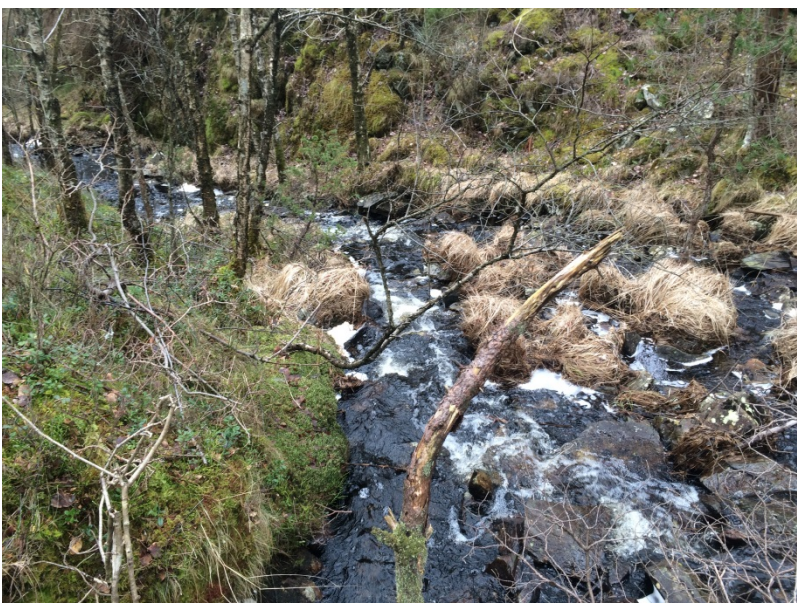
Figur 9. Tverrbekken i anadrom strekke (bekk merka 4 i Figur 1). Det er små mengder aure, ål og nokre flekkvise område som er eigna for gyting. Foto G. Velle.

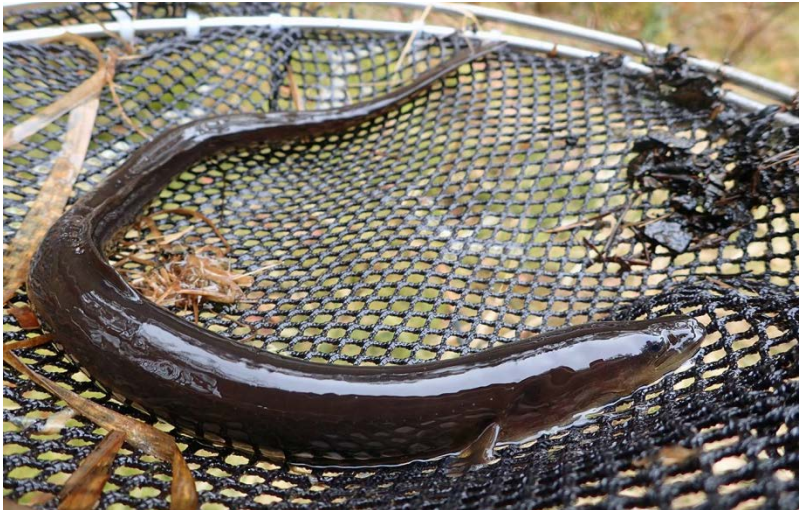
Figur 10. Ål fanga i Tverrbekken på anadrom strekke. De siste åra har ålen hatt stor tilbakegang. Bestanden er i dag utanfor trygge biologiske grenser (International Council for the Exploration of the Sea, ICES) og er raudlista i Noreg. Foto G. Bekke Lehmann.

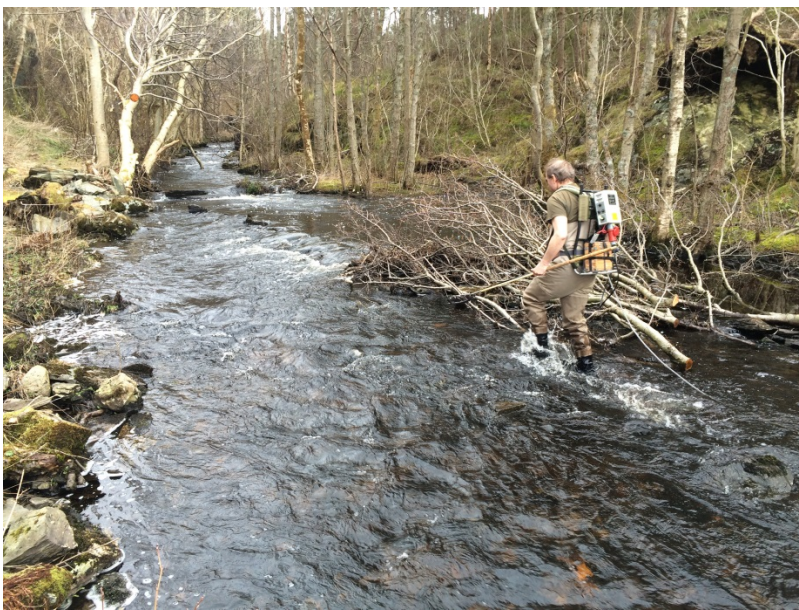
Figur 11. Lyklingelva (merka 5 i Figur 1). Stasjon d for botndyr. Her er gode tilhøve for ungfisk og fint gytesubstrat. Likevel var det uventa låg tettleik av aure og ingen laks. Det vart fanga eit par ål her. Foto G. Velle.

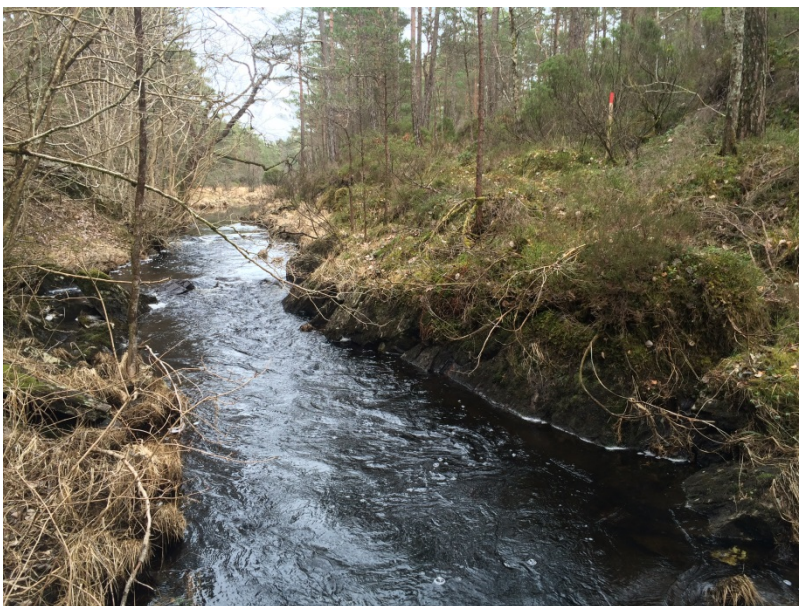
Figur 12. Lyklingelva ved kryssing for ny veg. Oppstraums punkt for kryssing er det stille straum, og nedstraums er det eit parti med stryk. Her er eigna oppvekstområde for fiskeyngel, men avgrensa tilgang på gytesubstrat. Eit betre habitat for gyting og yngel ligg nærare Bømlavegen. Foto G. Velle.

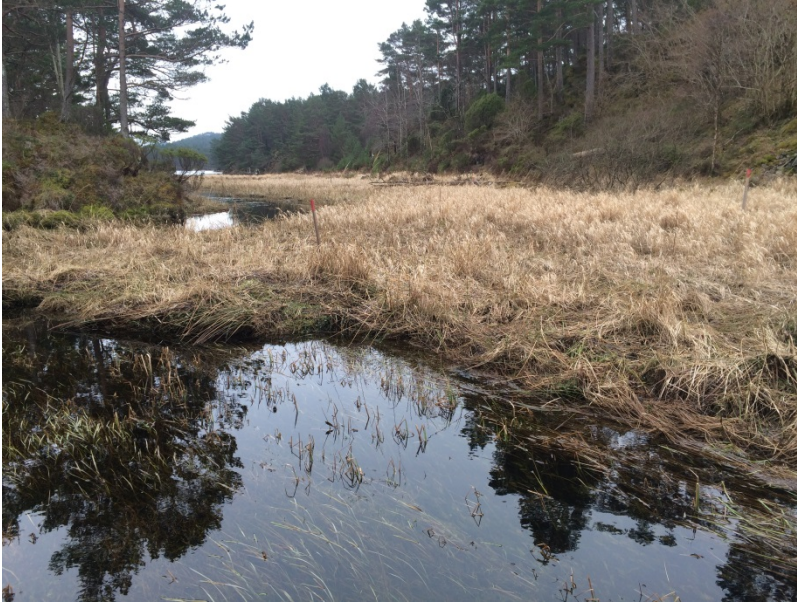
Figur 13. Nordsida av Lyklingvatnet ved kryssing for ny veg. Her er område med våtmark som kan bli fylte med stein. Det vart ikkje funne amfibiar under synfaringa, men det var framleis kaldt og tidleg på året. Foto G. Velle.

Det er våtmark ved nordsida av Lyklingvatnet. Det er planlagt at deler av våtmarka vil fyllast med stein under bygging av den nye vegen. Det uvisst i kva grad våtmarka nyttast av fugl og amfibiar. Bekken som renn inn i Lyklingvatnet frå vest (Tabell 1, Figur 14 og Figur 15) bør skjermast for inngrep. Her vart det funne god tettleik av aureungar, og fine gyteførehold. Bekken ligg i vassdraget sin anadrome strekke.

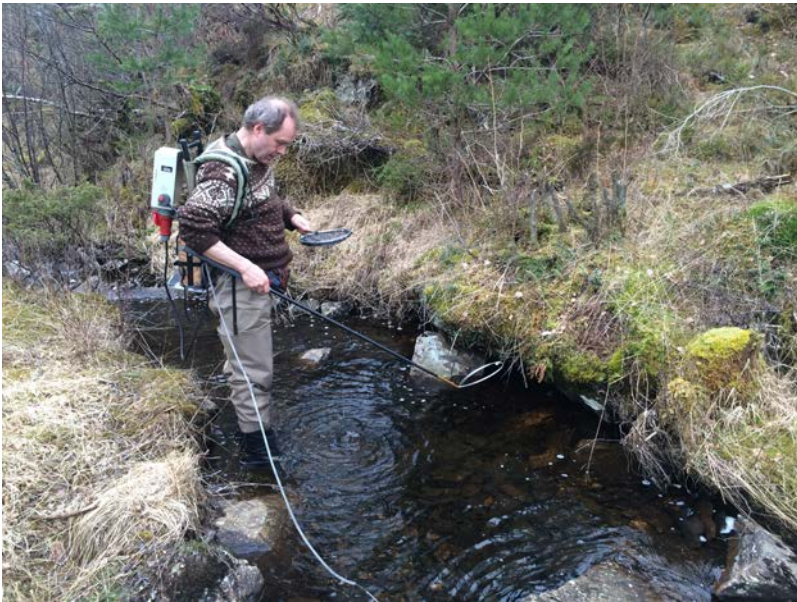
Figur 14. Innløpsbekk frå vest mot Lyklingvatnet (merka 6 i Figur 1) i anadrom strekke. Her vart det funne ein høg tettheit av aure, og fine tilhøve for gyting. Denne bekken bør sikrast. Foto G. Velle.

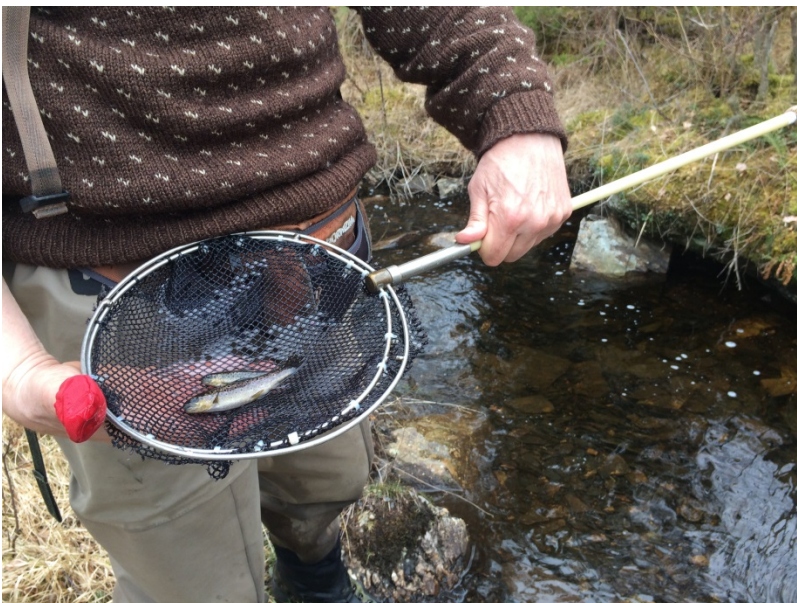
Figur 15. Aure i Innløpsbekk frå vest mot Lyklingvatnet. Foto G. Velle.

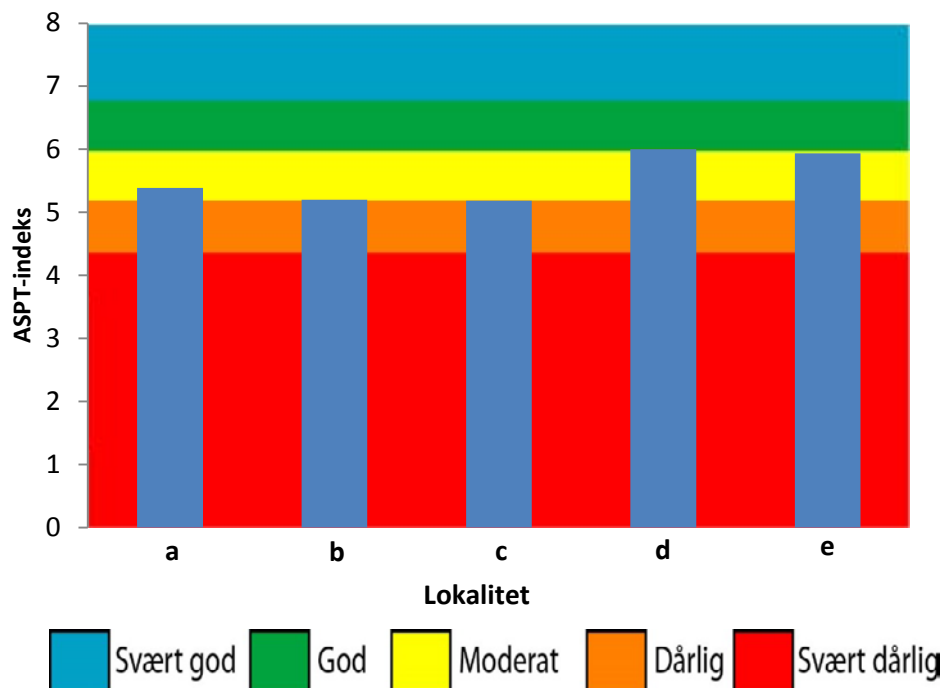
Figur 16. Økologisk tilstand i elvane viser at tilstanden er «Moderat». Sjå Figur 1 for lokalitetar.

Når det gjeld økologisk tilstand er alle dei undersøkte klassifiserte som «Moderat» basert på ASPT-indeksen (Figur 16). Dette vil seie at det er god tilgang på næring, og med mogleg tilførsle av gjødselstoff, til dømes frå landbruk eller kloakk. Det er noko landbruk i nedslagfelte av dei undersøkte vassdraga. Vassførekomstar med lite menneskeleg påverknad kan også ha naturleg tilstand med noko organisk belastning dersom nedslagsfelte er dominert av våtmark og myr, og med avrenning av humussyrer. Ei vurdering av økologisk status i høve organisk forureining skal difor gjørast med akte den tid vassstype-spesifikke klassegrenser manglar.

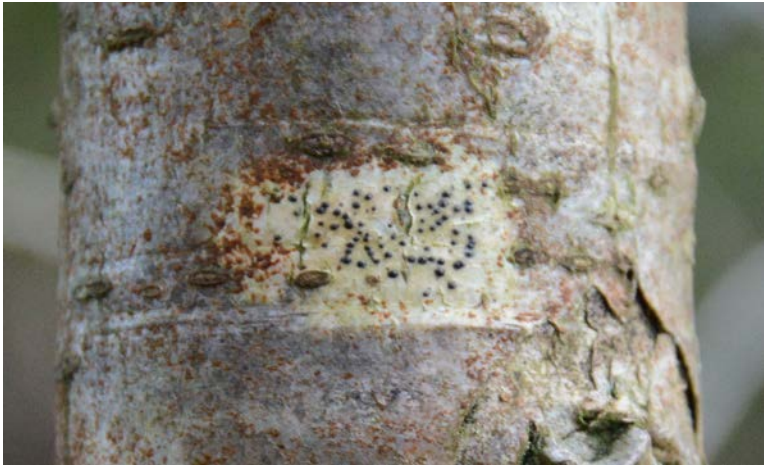
Figur 20. Gul pærelav (NT) på hassel. Foto G. Langelo..

Det vart funne gul pærelav på hassel ved innløpsbekken til Grutlevatnet (Figur 20 og 21). Gul pærelav er ein raudlista skorpelav med status nær truga. Arten er likevel forholdsvis vanleg i denne kommunen, og opptreer hyppig i naturtypen boreonemoral regnskog i denne regionen.

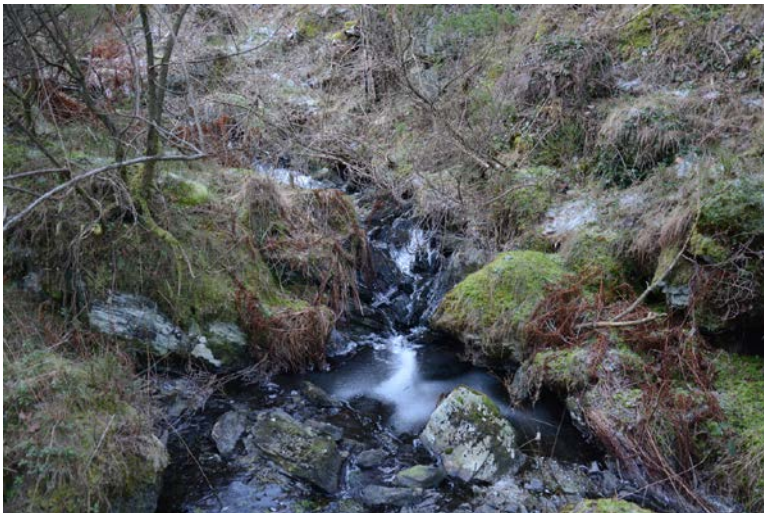
Figur 21. Bekken ved område 1. I forkant ser ein hasselbuskene gul pærelav vart funne på. Foto G. Langelo.

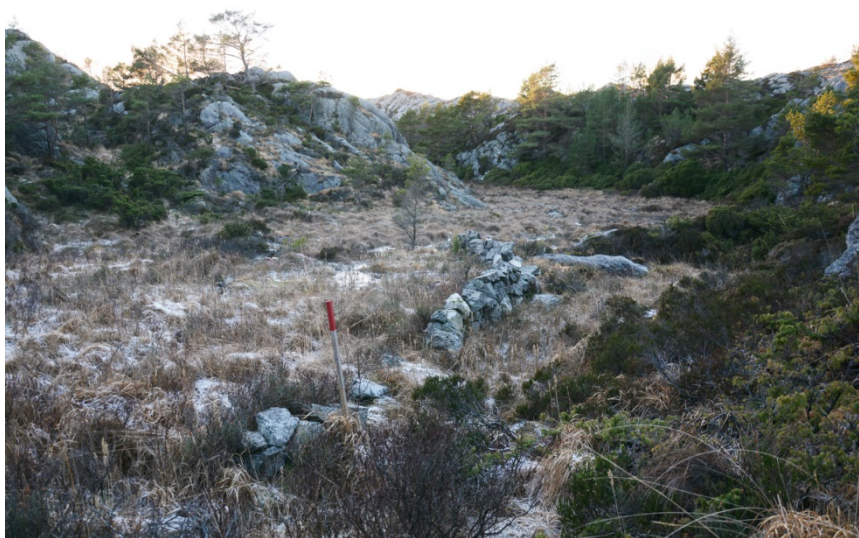
Område to ligg like nedanfor Holmavatnet. Her renn ein noko diffus bekk ut frå vatnet, like mykje i form av eit vass-sig gjennom myr som ein bekk (Figur 22 og 23). En har vurdert det slik at det ikkje er egna som gyteområde for fisk.

Figur 22. Vassig nedstraums

Holmavatnet. Ei sperring av steinar over vass-siget stopper fisk i å vandre ned frå vatnet. Bekken verkar imidlertid ikkje å vere egna som gyteområde for fisk. Ein vil også anta at bekken kan gå tørr i periodar av året. Foto G. Langelo.

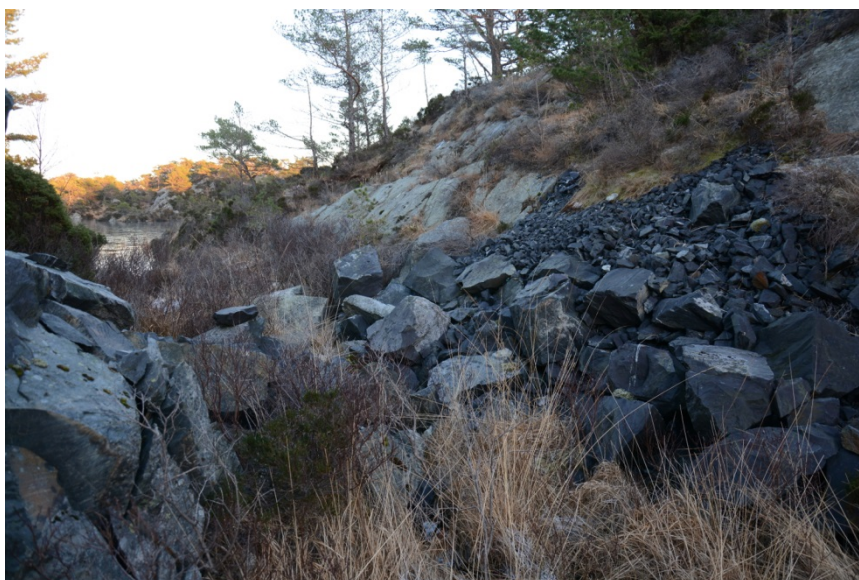
Figur 23. Ei sperring av steinar nedstraums Holmavatnet. Foto G. Langelo.

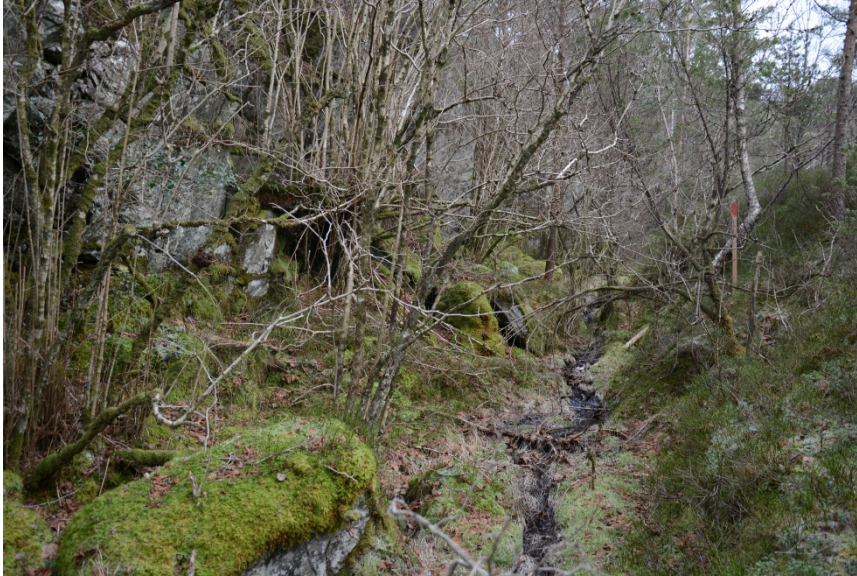
I dette området vil vegen gå meir eller mindre på og langs ein liten bekk i eit skar i terrenget (Figur 24). Bekken er ikkje årssikker, og det er då naturlegvis ikkje fisk i bekken. Slike tronge skar med bekkar kan gi gode levevilkår for fuktkevande mosar og lav. Det veks ein del hassel langs denne bekken, men det vart ikkje funne nokon raudlista artar på desse. Generelt er det likevel uheldig om slike skar i terrenget vert bygd ned, og om det er mogleg så bør vegen flyttast slik at minst mogleg av dette skaret vert nedbygd. Statens vegvesen opplyser om at planløysinga her er vurdert ut i frå ein heilskap og slik at bru/kryssing i dette området forbi skaret uansett vil måtte kome her og med den mest skånsame løysing for kryssinga.

Figur 24. Utsnitt av eit lite skar med bekk i område 4. Foto G. Langelo.

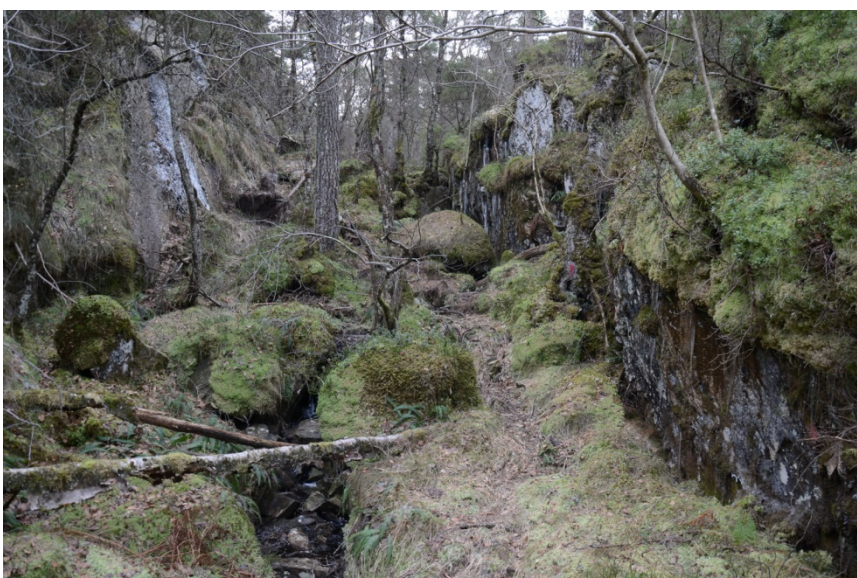
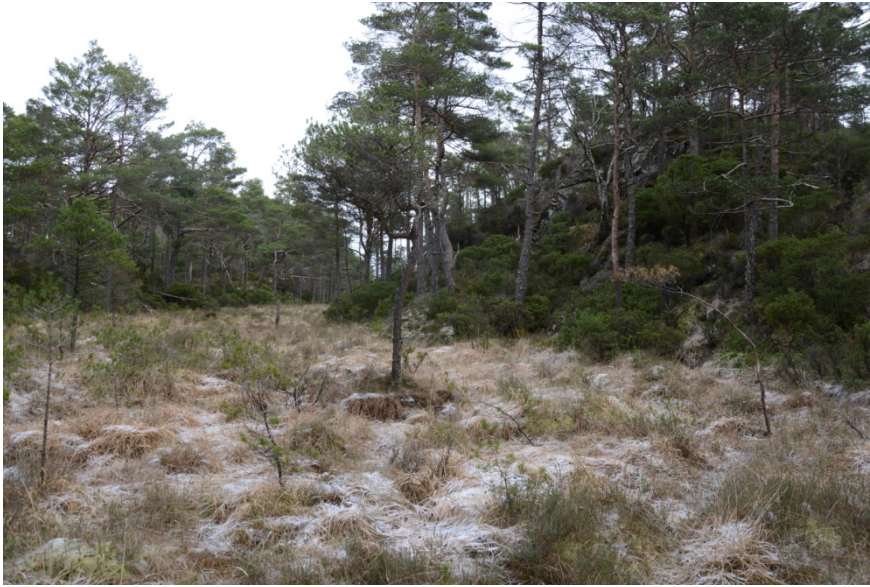
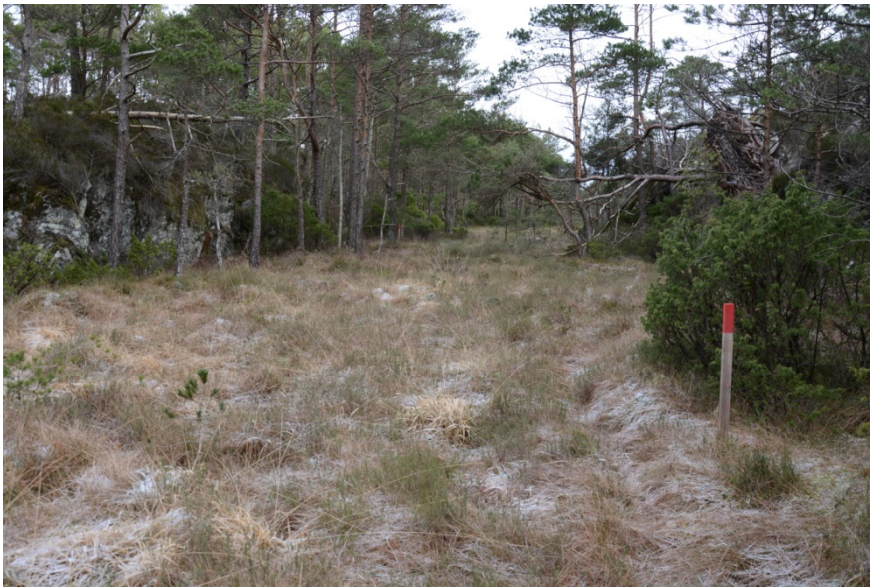
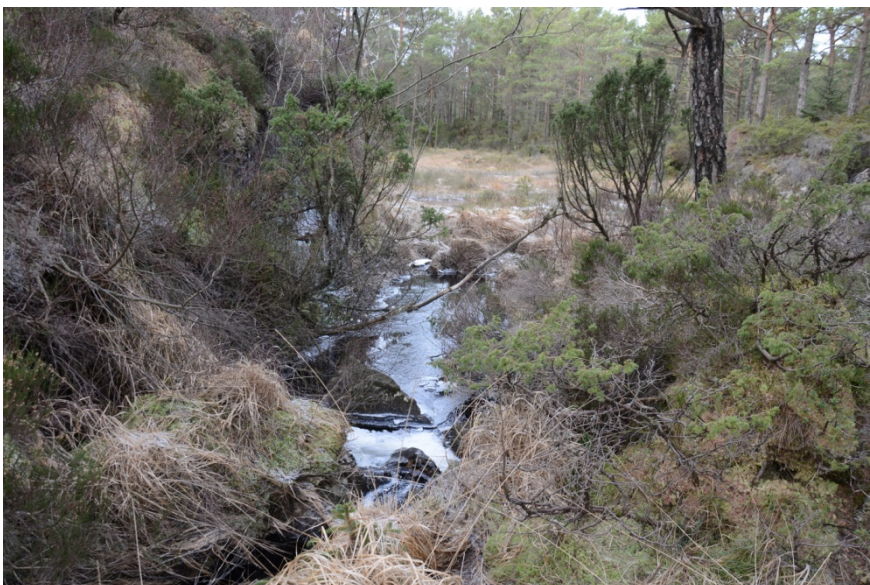
Vegen er i hovudsak planlagd å gå langs sør-austsida av myrpartia i skrenter som er fast fjell med blåbærfuruskog. Noko av vegfyllinga vil kunne berøre myrpartia nedanfor. Om muleg vil det vere ein fordel å flytta veglina noko lenger austover slik at ein ikkje øydelegg nokon av desse myrområda. Her kan det vere muleg å unngå det aller meste av myr og våtmark. Statens vegvesen opplyser om at veglina er lagt slik på grunn av avveging mot landskapsinngrep. Vi antar at vassystemet ikkje vert vesentleg endra slik lina er tegna i dag, då vegen for det meste går ovanfor myra. Ein føresetnad er at alle naturlege vassig i nedskjeringar i terrenget må haldast opne gjennom stikkrenner der dei går i dag, og ikkje bli leia andre vegar. Sjå figurane 25-28.

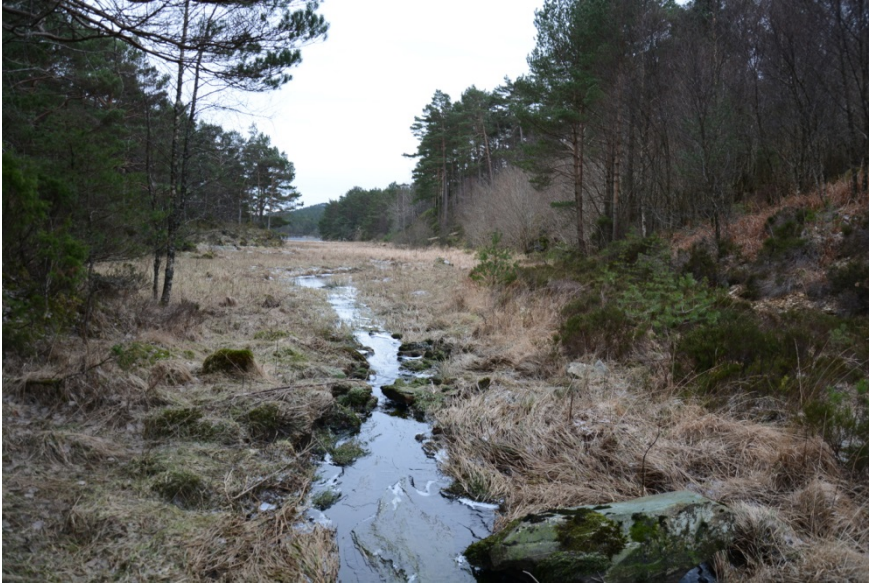
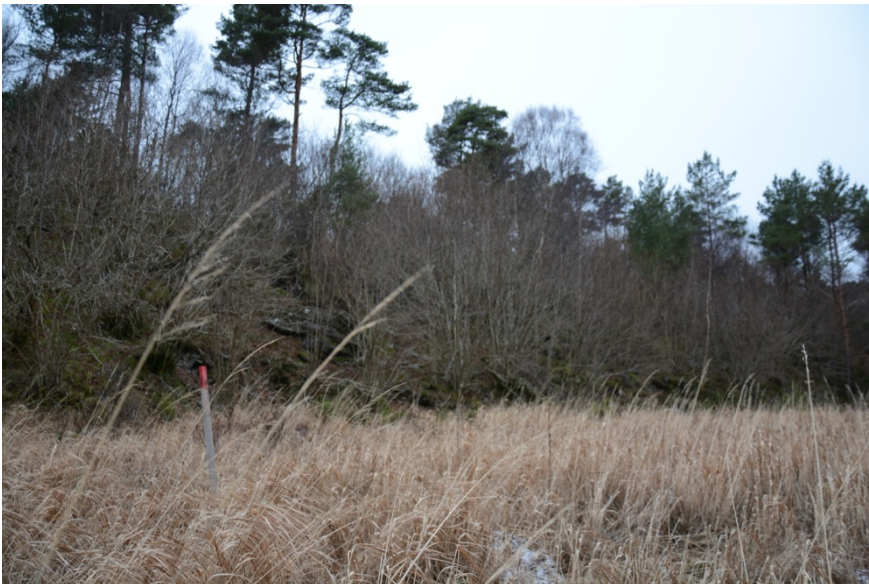
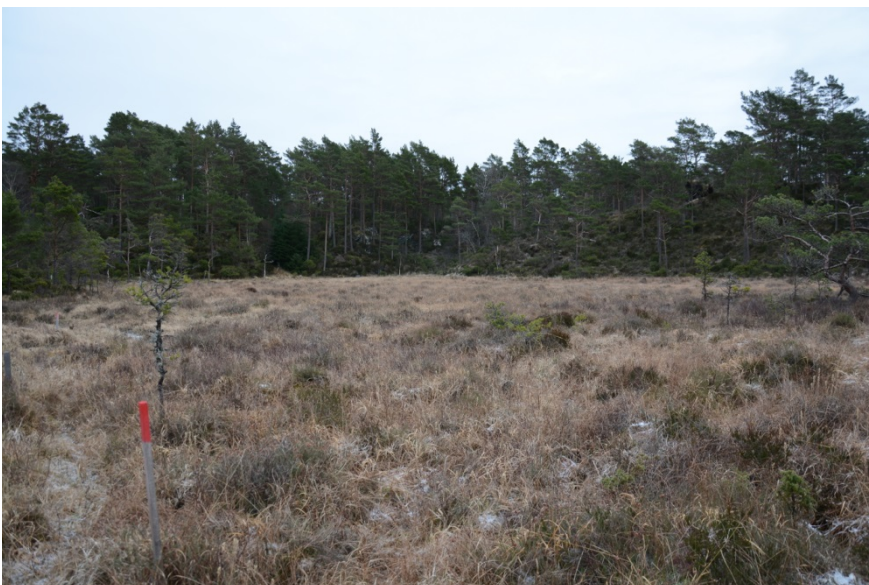
Denne myra er intakt og har for ein stor del mjukmatteutforming (Figur 29-31). Myra magasinerar difor truleg mykje vatn, og kan dermed bidra til å halda oppe vassføringa i nedre del av bekken frå vest (merka 11 i Figur 1, sjå også Figur 14 og 15) i tørre periodar.

Figur 29. Myrområde i område 10 der ny veg vil krysse. Foto G. Langelo.

Figur 30. Myrområde i område 11 nord for Lyklingvatnet der ny veg vil krysse. Foto G. Langelo.

Figur 31. Myrområde område 11 der ny veg vil krysse. Foto G. Langelo.

Det er planlagt ei relativt stor fylling over denne myra, og den vil heilt klart stå i fare for å bli øydelagt. Det beste er sjølvsagt å bygga bru over myra og derigjennom redusera inngrepet mest muleg. Om dette ikkje er muleg må ein rekna med at det meste av myra vil påverka og truleg øydelagt som myr. Ein kan likevel gjere nokon tiltak for å minimera verknadane. Det viktig å oppretthalda grunnvasspeilet. Dette må gjerast ved å hyppig bruk av stikkrenner for å fordela overflatevatnet. Ev anlegga ein dam på nedsida av vegen, som kan forsyna omkringliggende areal med vatn. Vidare bør vegkantane vere bratte slik at inngrepsarealet blir minst muleg.

Under anleggsperioden vil det vere viktig å ikkje etablera anleggsvegar og riggområder på myra, eller på en slik måte at myra blir drenert. Vi har ikkje vurdert i kva grad dette er mogleg, men må noko av arealet brukast så må det sjølvsagt vere så lite som mogleg. Ein må unngå tiltak som verkar drenerande på andre delar av myra. De vil vere viktig å følg opp tiltaket med YM-planar som tar omsyn til myrområda.

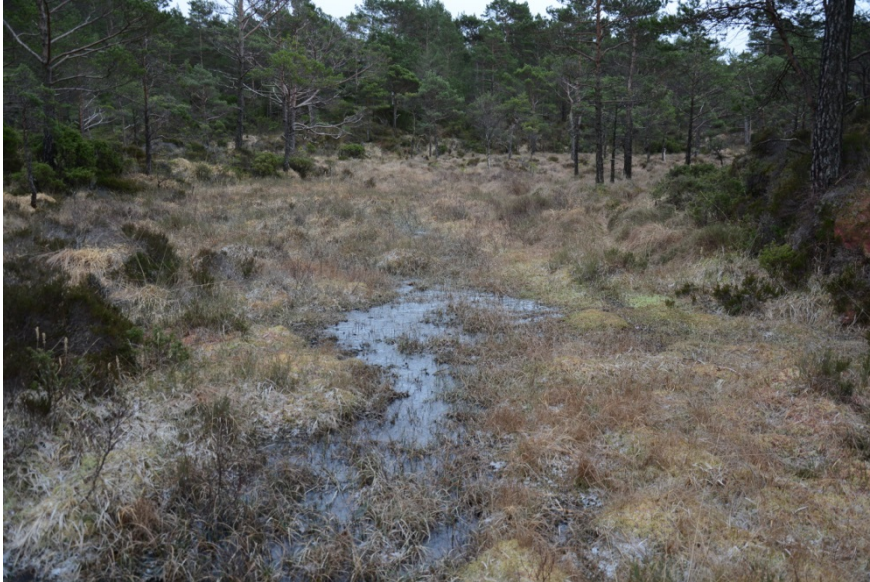
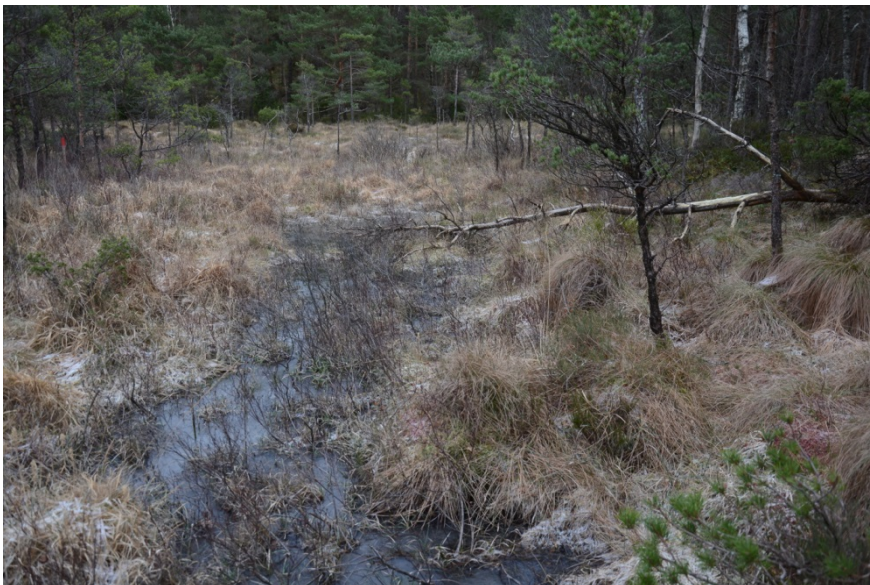
Også denne myra vil delvis bli øydelagt av ny veg (Figur 32 og Figur 33). Tiltaka vil vere dei same her som for myra nord for Lyklingvatnet.

Figur 32. Myra sør for Løkkevegen. Foto G. Langelo.

Figur 33. Myra sør for Løkkevegen. Foto G. Langelo.
