# Økosystema i ferskvatn langs fv.57 mellom Lindås og Mongstad

**Tittel:** Økosystema i ferskvatn langs fv.57 mellom Lindås og Mongstad

**Dato:** 02.11.2015

**Oppdragsjever:** Statens vegvesen region vest

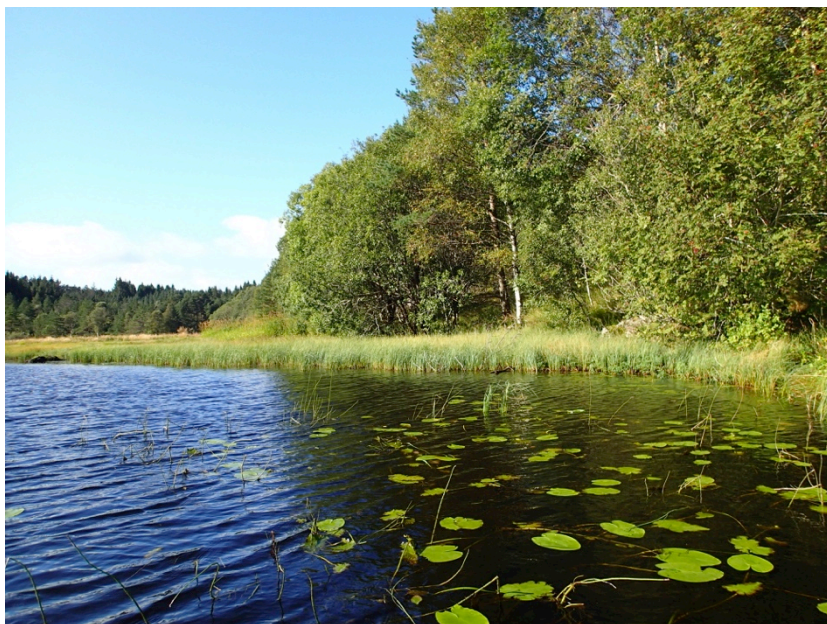
**Figur 2.** Hopsvatnet sett mot nord. Fv.57 ligg mot høgre i biletet. Beltet av våtmark og siv i biletet er eit fint habitat for fugl. Merka C i Figur 1. Foto: Uni Research (G. Velle).

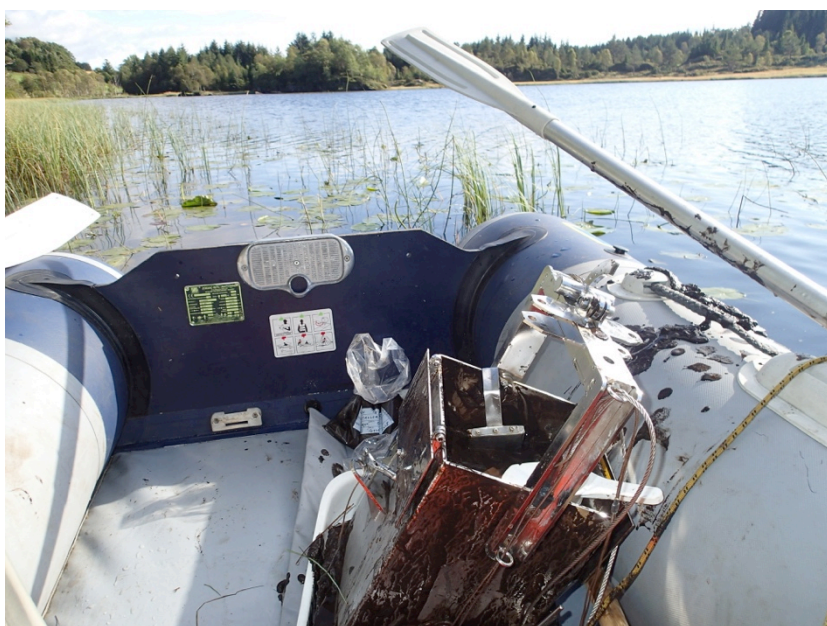
**Figur 3.** Prøvetaking med grabb (Ekman grab, 400 cm<sup>2</sup>) etter miljøgift i Hopsvatnet. Prøvar frå grabben blei teken med bruk av skei av metall eller av plast, avhengig av kva for eit stoff som skulle analyserast. Foto: Uni Research (G. Velle).

For å undersøkje mogleg forureining vart det teken sedimentprøvar med grabb, av typen Ekman som samlar prøvar frå eit areal på 400 cm<sup>2</sup> per grabbhugg, i Hopsvatnet og Tjukketlevatnet (Figur 3). Det vart teken blandprøve av dei øvste 2 cm av botnsedimenta frå fire hugg. Sediment til analyse av metall og til andre stoffar (ikkje-metallar) vart samla i separate rilsanposar i felt. Prøvane vart frosen ned og, innan tre dagar etter innsamling, levert til Eurofins AS for analysering (analysepakke PMM57, sjå tabell 3 og vedlegg 1 for liste over analyserte stoff). Tilstandsklassar vart tildelt etter rettleiar TA-2229/2007 frå Statens forureiningstilsyn (2007a). Djupe på prøvestaden vart målt med eit Hummingbird 797 c2 ekkolodd med 200 kHz frekvens.

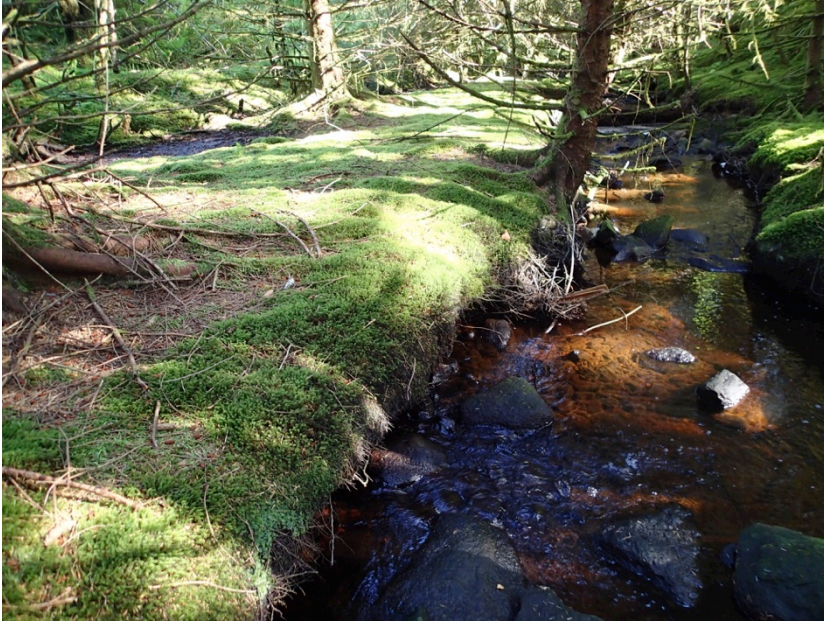
**Figur 4.** Dalselva, som er innløpsbekk til Hopsvatnet. Merka A i Figur 1. Foto: Uni Research (G. Velle).

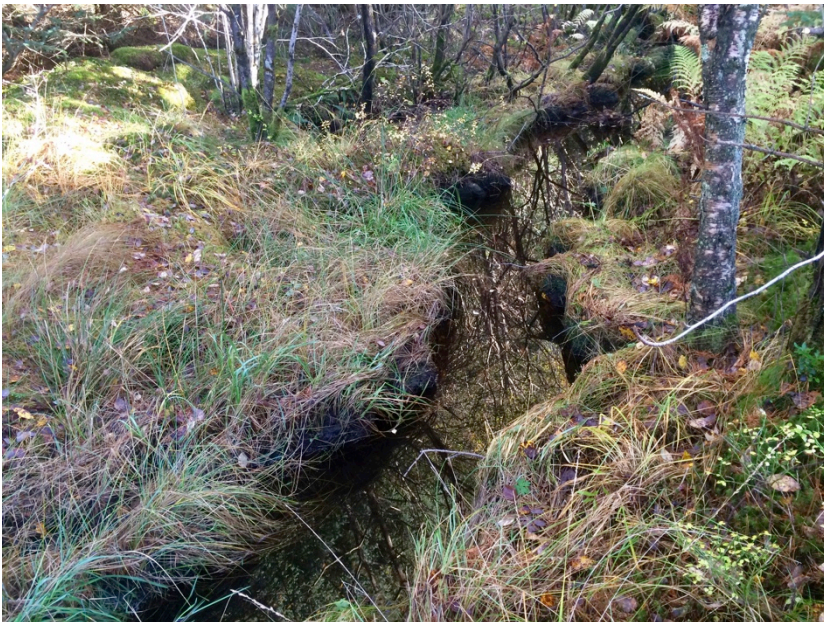
**Figur 5.** Dalselva starter aust for fv.57. Foto: Uni Research (M. Haave).

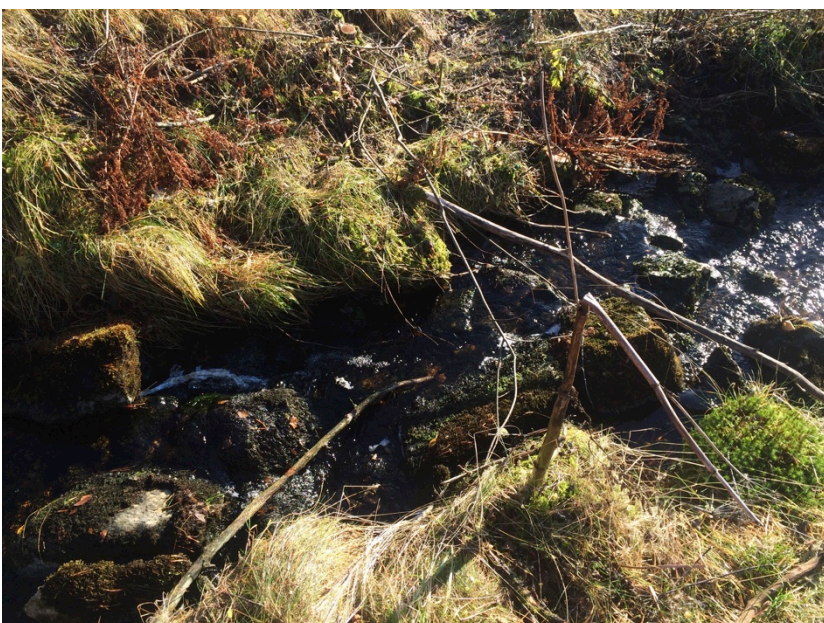
**Figur 6.** Det er to bekker som startar aust for fv. 57 og drenerer ut i Hopsvatnet. Biletet viser bekken mot nord, her fotografert rett vest for vegen. Merka B i Figur 1. Foto: Uni Research (M. Haave).

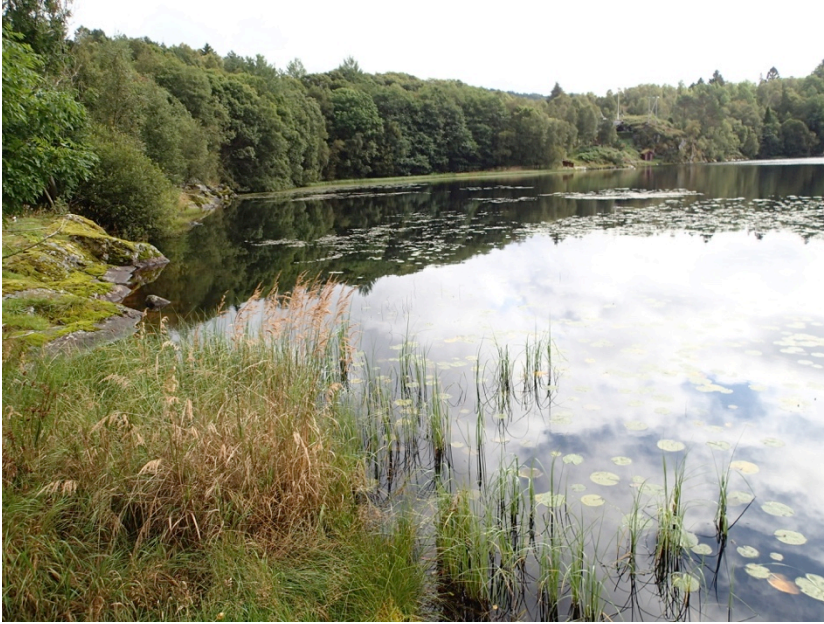
**Figur 7.** Tjukketvatnet fotografert frå sørspissen og mot nord. Fv 57 ligg til venstre for biletet. Merka D i Figur 1. Foto: Uni Research (G. Velle).

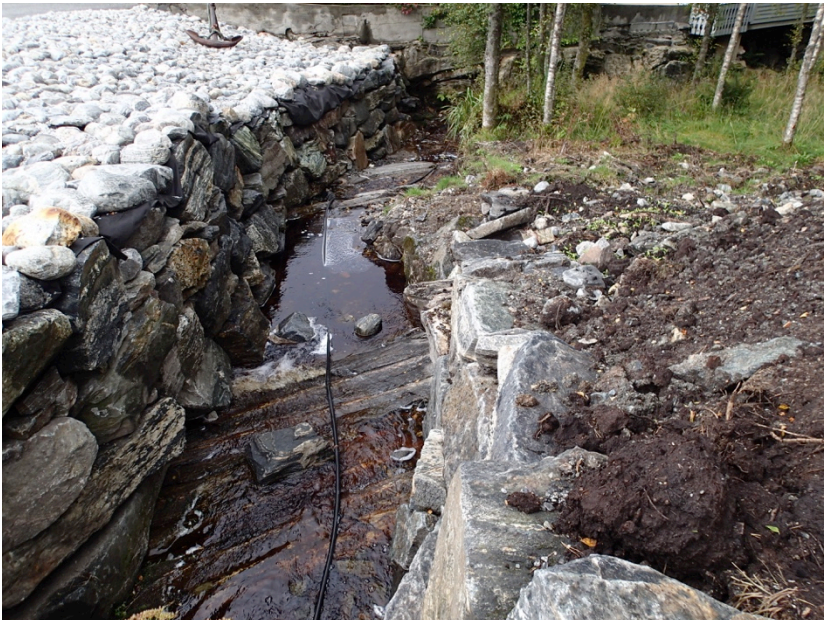
**Figur 8.** Innløpsbekk til Tjukketvatnet fotografert i ein periode med tørt vêr i september. Merka E i Figur 1. Foto: Uni Research (G. Velle).

**Figur 9.** Innløpsbekk nord til Tjukketvatnet fotografert i ein periode med fuktig vêr i oktober. Biletet er teken frå same ståsted som Figur 8, men tatt i mostatt retning. Legg merke til at nivåforskjell mellom kulvert og bekk hindrar fri fiskevandring. Foto: Uni Research (G. Velle).

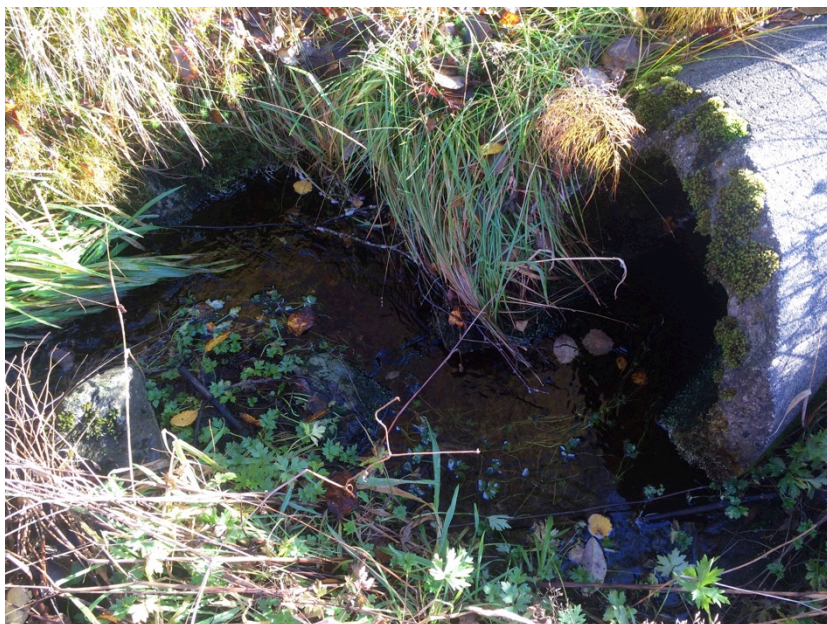
**Figur 10.** Innløpsbekk til Tjukketlevatnet, her aust for fv.57. Bekken har låg vassføring. Merka F i Figur 1. Foto: Uni Research (M. Haave).
