Gassmetning nedstrøms småkraftverk med installert omløpsventil

Ulrich Pulg, Sebastian Stranzl

EMNEORD: Gassovermetning, småkraftverk, omløpsventil

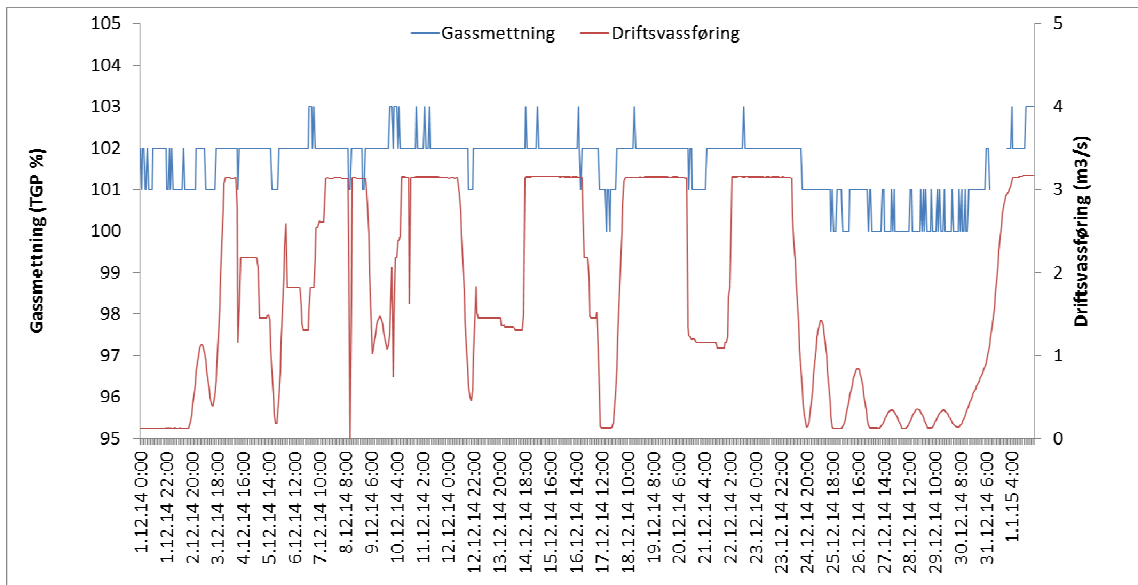
Figur 4 Gassmetning (TGP) i prosent og driftsvannføring (m³/s) i utløpet av Hopselva kraftverk 1.12.14 til 31.12.15

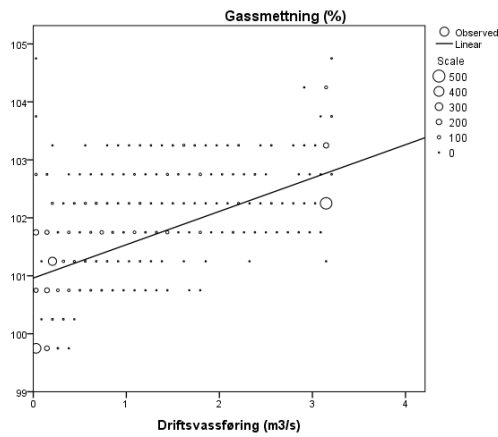
Figur 5 Lineær korrelasjon mellom driftsvannføring og gassmetning i Hopselva kraftverk i overvåkingstidsrommet ($R^2 = 0,397$, $p < 0,001$).

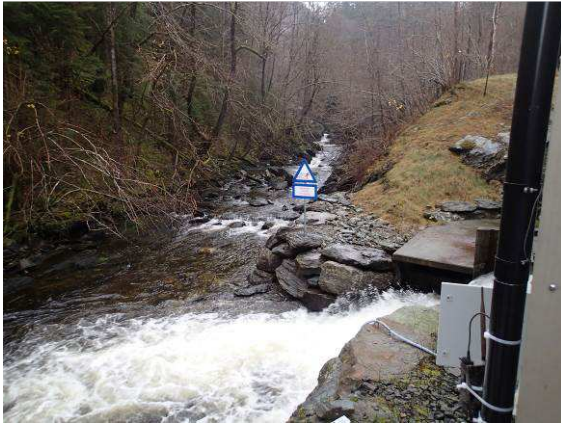
Figur 8 Utløpet av kraftverket ved 100 % kraftverksdrift 3.11.2014 12:50

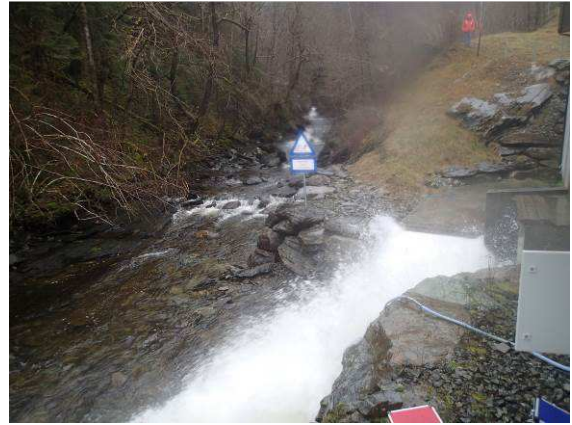
Figur 9 Klokken 12:54 – 13:09. Kraftutløp rett etter nødstop. Hovedventilen er stengt og omløpsventilen leverer vann.

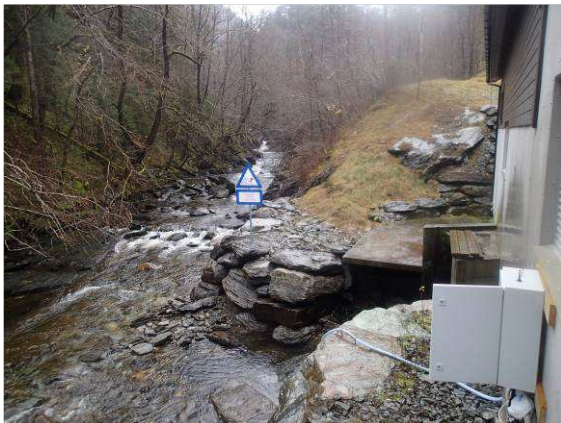
Figur 10 Klokken 13:18 Omløpsventilen leverer ikke lenger vann. Vannføringen nedenfor kraftverket stammer nå bare fra tilsiget i restfeltet. Vannet ovenfra har ikke rukket å renne over demningen og ned restfeltet. Deler av elvebunn nedstrøms kraftverket er tørr.

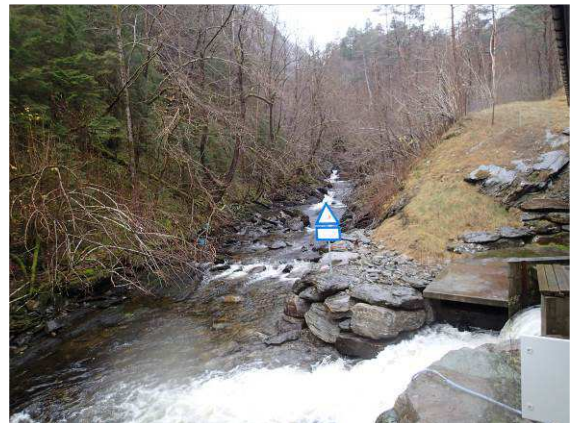
Figur 11 Klokken 13:55: Kraftverket er i drift igjen. Overløpsbølgen har fremdeles ikke kommet ned restfeltet.

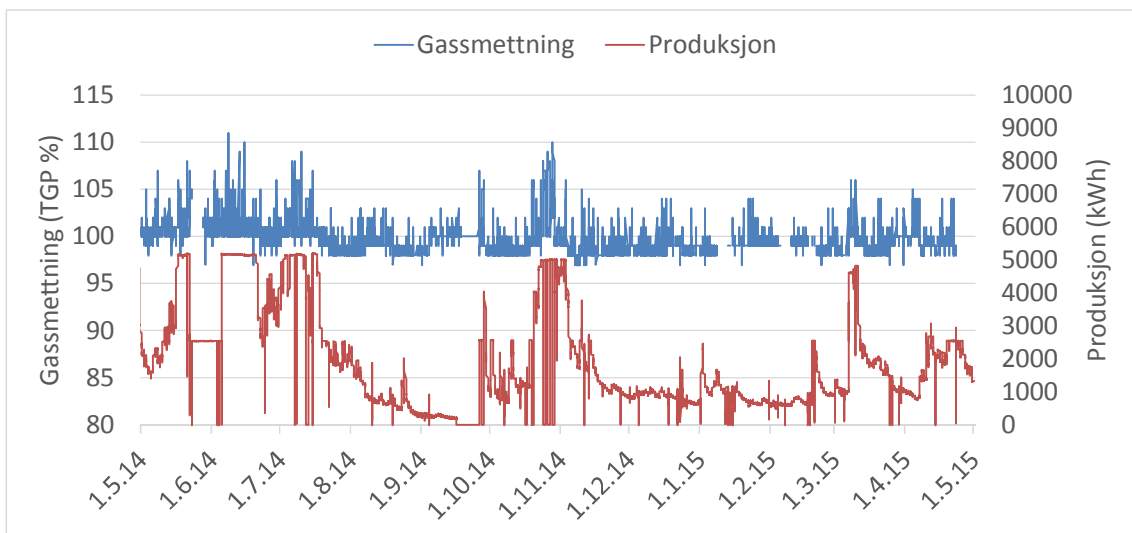
Figur 14 Gassmetning (TGP) i prosent og kraftproduksjon (kWh) i utløpet av Kvåle kraftverk

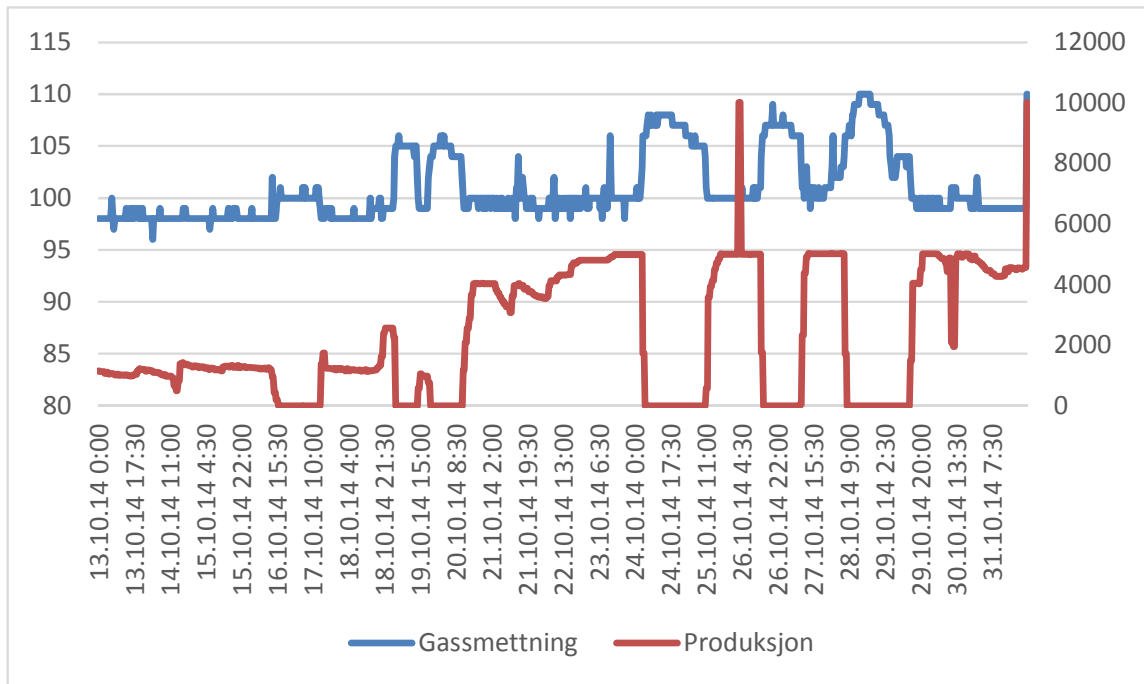
Figur 15 Gassmetning (TGP) i prosent og kraftproduksjon (kWh) i utløpet av Kvåle kraftverk 1.10.14 til 30.10.14

Gassmetningen i kraftverksutløpet varierte mellom 97 % og 111 % TGP i tidsrommet 1.5.2014 til 23.04.2015 (Figur 13). Vanligvis var gassmetningen 99 % (median) ved ± 1 % målenøyaktighet. I 3,1 % av tiden var verdiene større enn 103 % TGP. Gjennomsnittlig andel O_2 var 38,7 %, N_2 61,4 %. Det finnes ikke noe tydelig årsmønster i gassmetningskurven, men om vinteren kan det se ut som om verdiene varierer med lavere amplitude (95-104 %). Legger vi til produksjonskurven fra kraftverket parallellt med driftsvannføringen (Figur 14 og Figur 15), så ser vi at gassmetningskurven ikke følger kraftproduksjonen. En statistisk analyse (lineær korrelasjon) viser ingen sammenheng. Maksimale gassmetningsverdier oppnås delvis i perioder når kraftverket står stille (Figur 15).

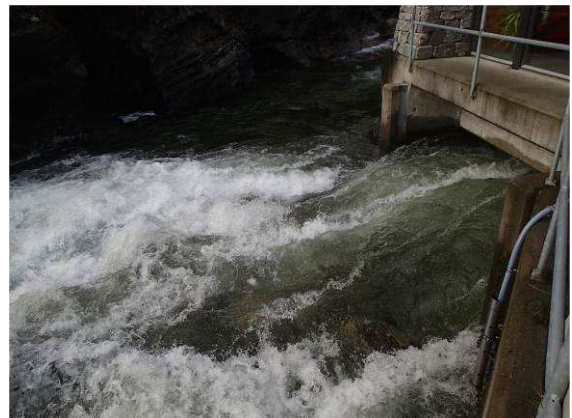
Figur 18 Kraftverket går på 100 % og leverer ca. 5 MW (tilsvarende ca. 5 m³/s)

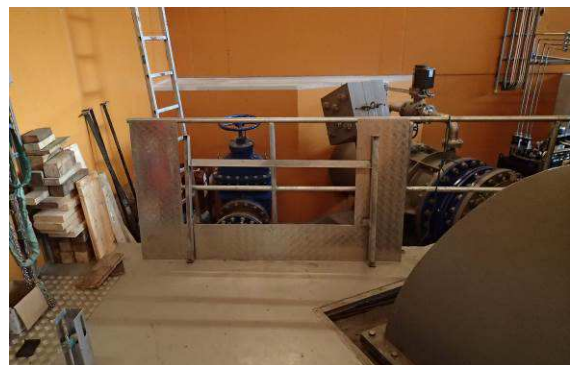
Figur 20 Omløpsventil (til venstre) og hovedventil (til høyre)

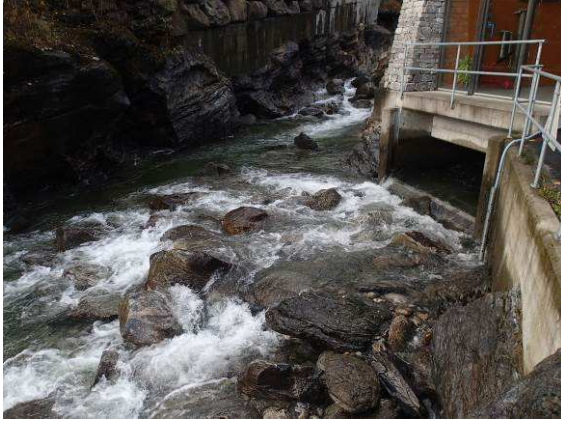
Figur 21 Klokken 10:30-10:33: Kraftutløpet rett etter nødstop. Turbinene står, hovedventilen er stengt og omløpsventilen leverer vann.

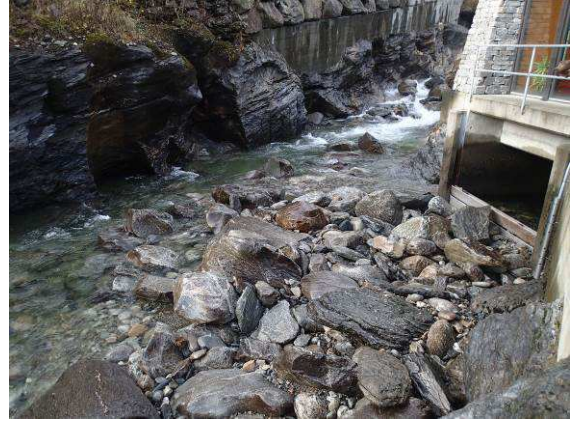
Figur 22 Klokken 10:34-11:05: Omløpsventilen leverer ikke lenger vann. Vannføringen nedenfor kraftverket stammer nå bare fra resttilsiget i gamle elveløpet opp mot inntaksdemning, deler av elvebunn blir tørrlagt.

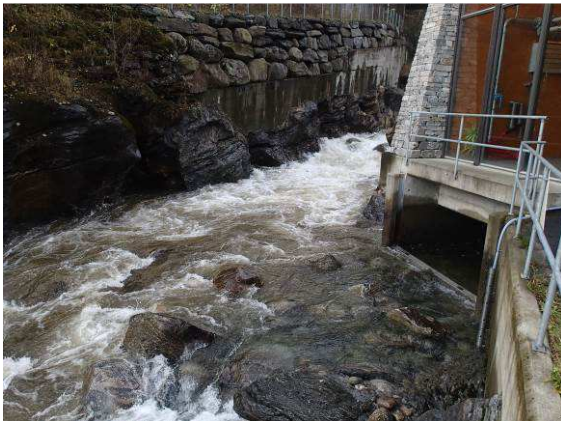
Figur 23 Klokken 11:05-11:30: Vannet renner over inntaksdemningen, ned restfeltet og har kommet fram til kraftutløpet

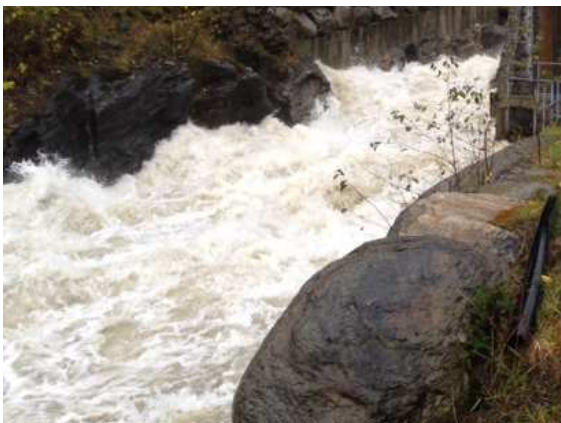
Figur 25 Bildet er tatt den 28. 10. 2014 og viser situasjonen ved flom. Kraftverket står og vannet renner i det gamle elveleiet (foto: Steinar Listou, Luster kraft). Gassloggeren viste 110 % TGP.

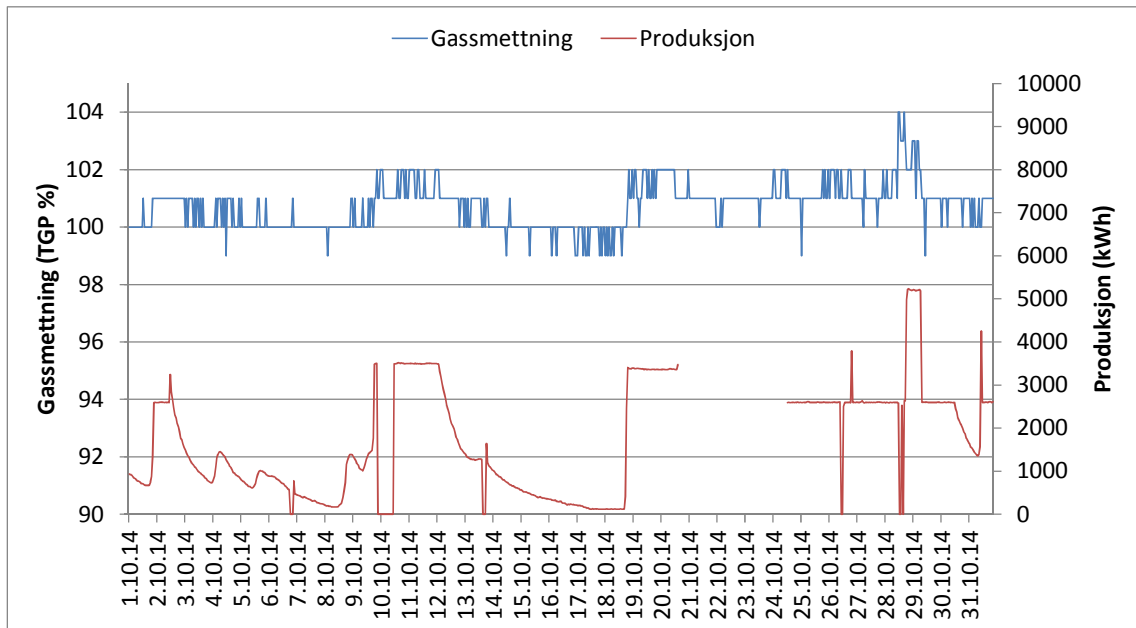
Figur 30 Gassmetning (TGP) i prosent og kraftproduksjon (kWh) i utløp av Rasdalen kraftverk 1.10.2014 til 31.10.14

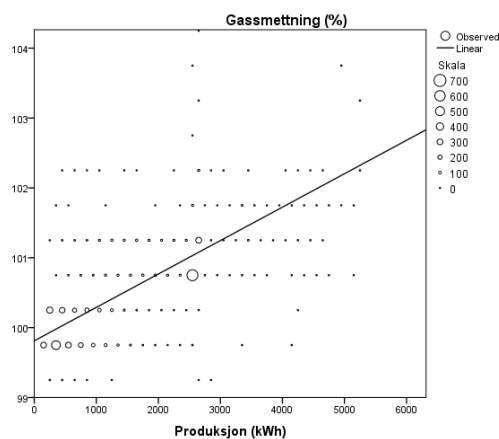
Figur 31 Lineær korrelasjon mellom produksjon i Rasdalen kraftverk og gassmetning i overvåkingsrommet ($R^2=0,62$, $p < 0,001$)

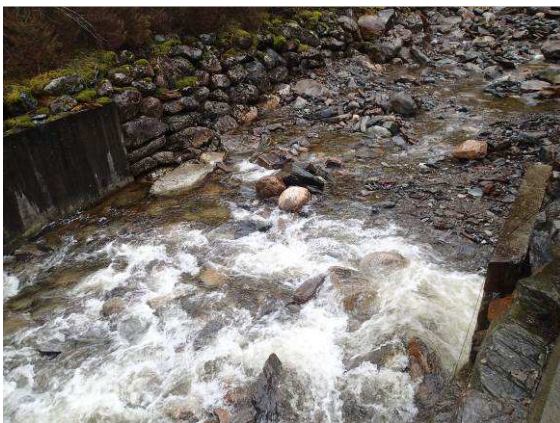
Figur 33 Utløpet av Rasdalen kraftverk ved 100 % drift, kl. 12:30, 31.10.2014

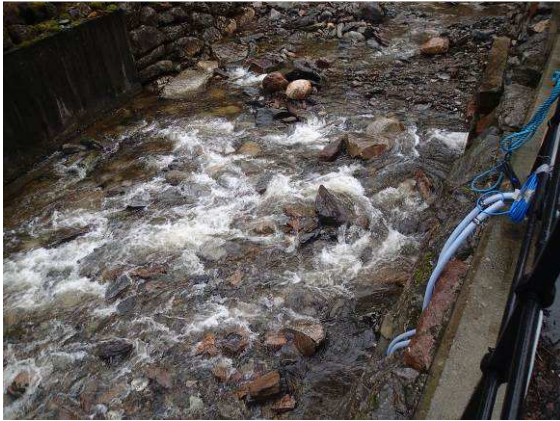
Figur 35 Klokken 12:40-12:49: Kraftutløpet etter nødstop. Turbinene står, hovedventilen er stengt og omløpsventilen leverer vann.

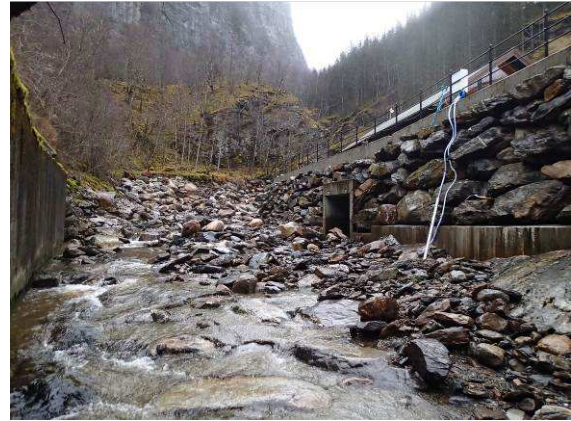
Figur 36 Klokken 12:49-13:15: Omløpsventilen leverer knapt vann. Vannføringen nedenfor kraftverket stammer nå bare fra tilsiget i det gamle elveløpet opp mot inntaksdemningen, deler av elvebunn er tørrlagt.

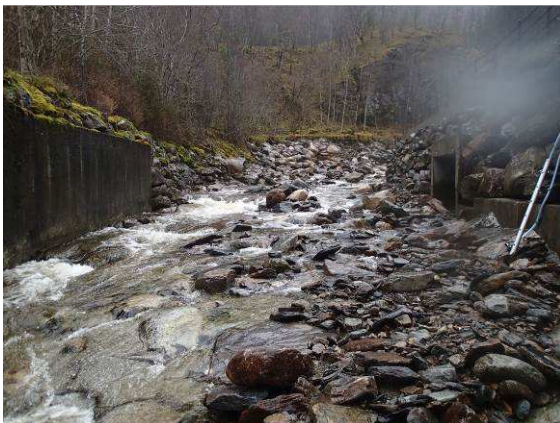
Figur 37 Klokken 13:16: Vannet har rent over inntaksdemningen, nedover elveløpet i restfeltet, og har kommet fram til kraftutløpet

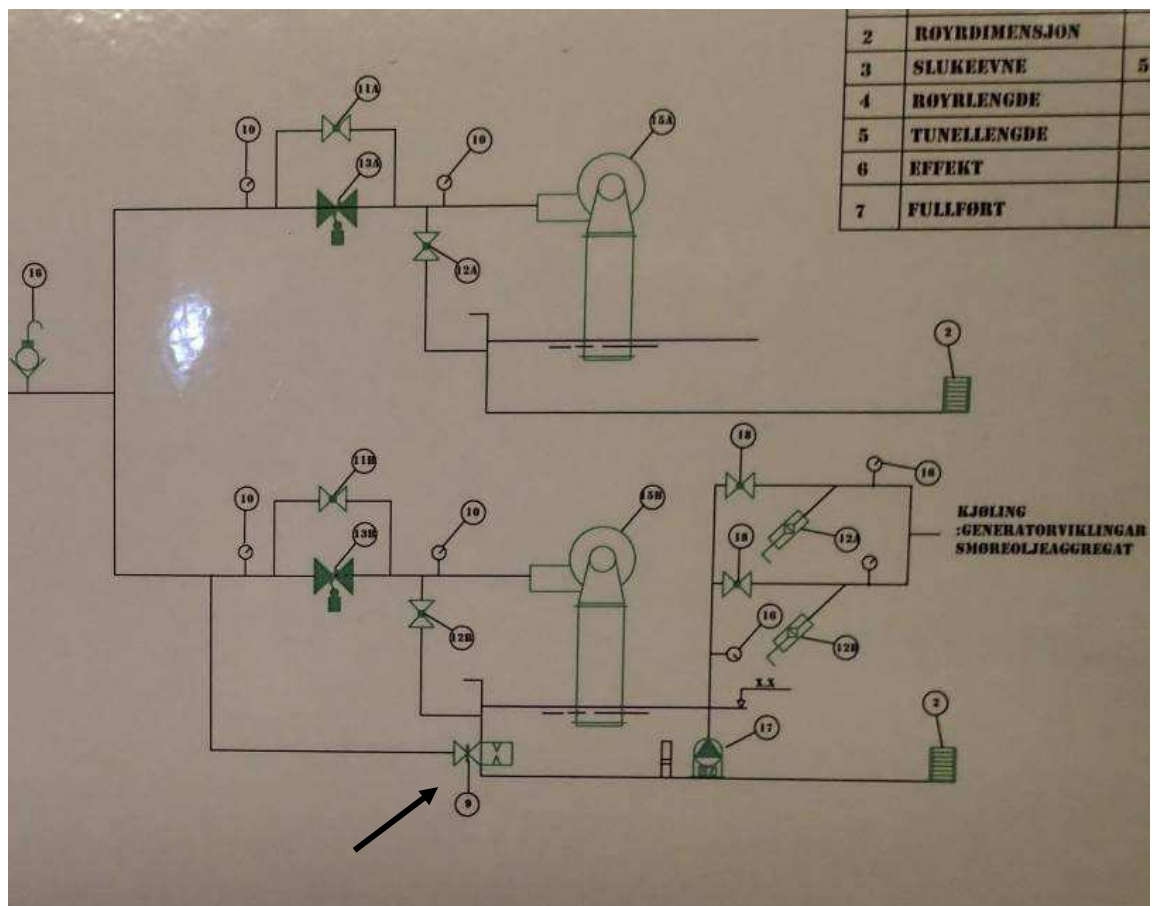
Figur 39 Koblingskjema på Kvåle kraftverk. Vannet ble ledet forbi hovedventilen via ledningen (9, pil). Ventilen der kalles ikke omløpsventil på skjemaet men «energidreper

Bruk av omløpsventil har ikke i noen av tilfellene ført til målbar gassovermetning. I følge kraftverksmedarbeiderne som gjennomførte testkjøringene sammen med oss, var omløpsventilene koblet slik at de ble åpnet automatisk når kraftverket ble stoppet mens hovedventilen ble stengt. Med dette kunne luft som eventuelt var i rørene og i selve omløpsventilen slippe ut umiddelbart, og det kunne derfor ikke forekomme at en blanding av luft og vann ble satt under trykk over tid. Holdes utløpsventilen stengt en periode vil det imidlertid kunne oppstå et betydelig overtrykk (tilsvarende fallhøyden i kraftverket) når omløpsventilen fylles med vann. Er det luft i systemet da vil det føre til gassovermettet vann når vannet slippes ut. Men dette var ikke tilfelle hos de undersøkte omløpsventilene og de gitte ventilinnstillingene.

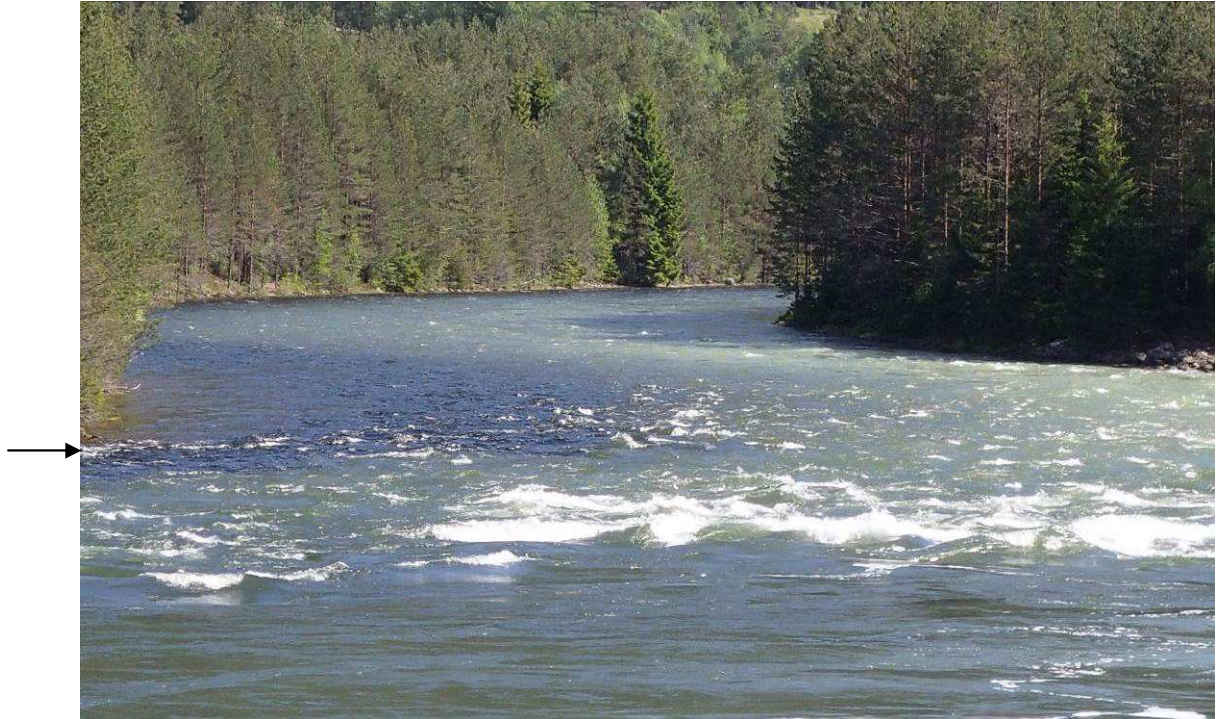
Figur 40 Bildet viser overmettet og blakket vann i Otra ved utløp Brokke kraftverk (28.05.2014). Vannet fra restfeltet er ikke overmettet (100 % metning) og er klart og mørkt (pil) mens vannet fra kraftverket er overmettet (166 % TGP) og blakket (gråhvitt). Blakkingen oppstår på grunn av mange små bobler – luft på vei ut av vannet. Årsak til overmetninger mest sannsynlig luft som dras inn i bekkeinntak.
