Økosystema i ferskvatn langs planlagt gong- og sykkelveg ved fv.57 i Lindås

LFI-rapport: 253

Tittel: Økosystema i ferskvatn langs planlagt gong- og sykkelveg ved fv.57 i Lindås

Geografisk område: fv.57 mellom Skodvin skule og Vågseidet i Lindås kommune

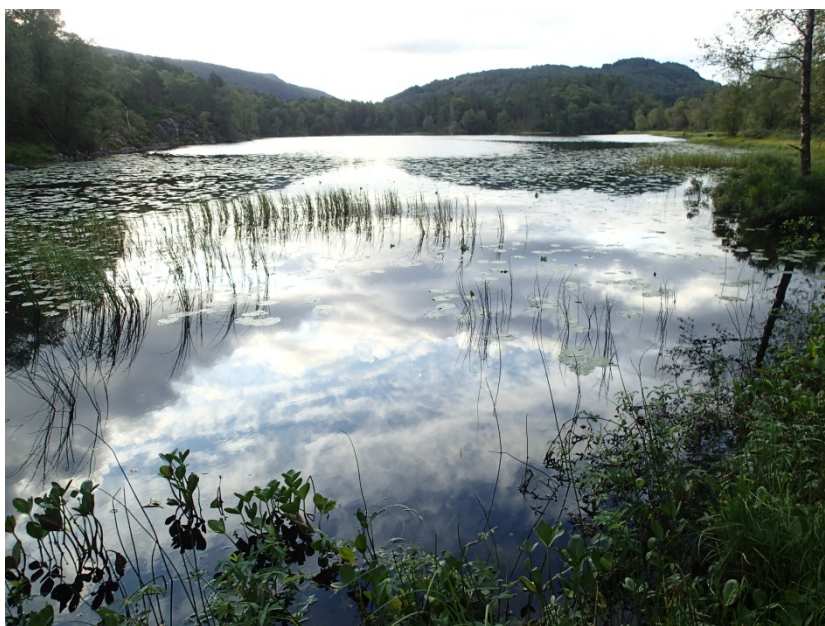
Figur 2. Skodvinstjøret sett frå nordleg bredde og mot sør. Foto G. Velle

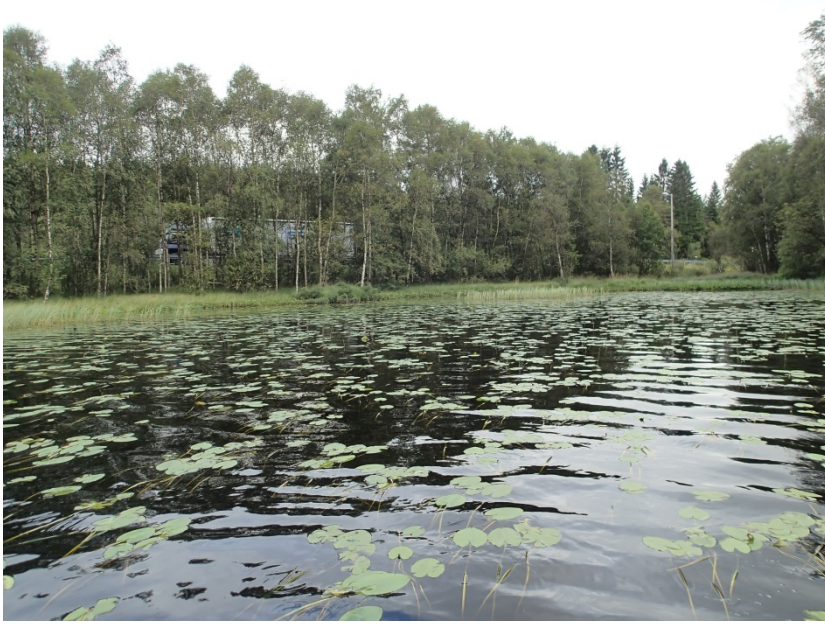
Figur 3. Skodvinstjønet sett mot nordleg bredde i retning fv.57. Legg merke til at vatnet er noko skjerma mot passerande trafikk. Merka a i Figur 1. Foto G. Velle

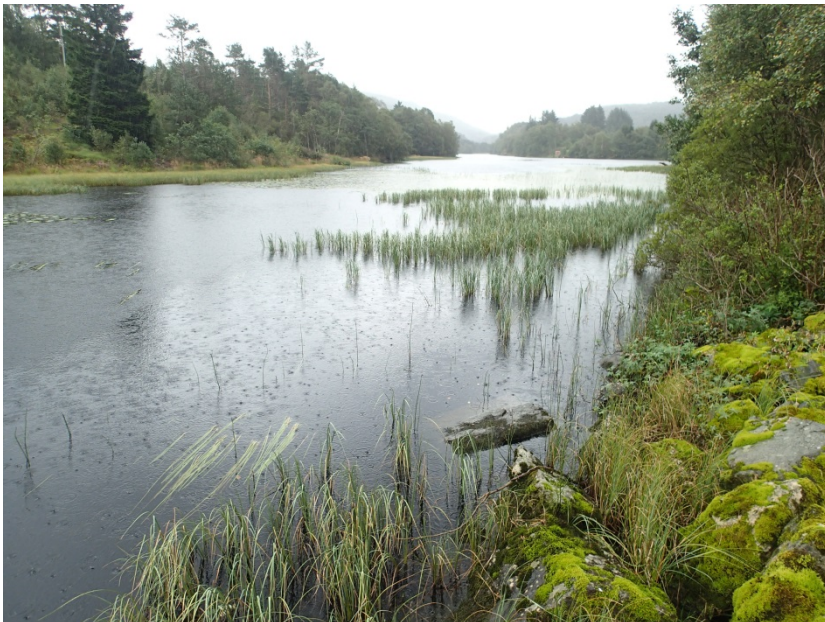
Figur 4. Skodvinsvatnet sett mot søraust. Steinfyllinga frå fv. 57 går delvis ut i vatnet. Merka b i Figur 1. Foto G. Velle

Skodvinsvatnet ligg langs austsida av vegen og omlag 380 meter av strandlinja grenser mot fv.57 (Figur 4 og 5). Vatnet strekker seg eit stykke nordover i forhold til vegen og hovuddelen av vatnet er lite påverka av vegen, anna enn støy. Økosystemet i Skodvinsvatnet likner nabovatnet Skodvinstjørnet, men har noko høgare biologisk mangfald (Tabell 2). Det er som forventa at Skodvinsvatnet har høgare mangfald enn Skodvinstjernet sidan vatnet er større og er ein del av eit nedslagsfelt som startar oppstraums Skodvinsvatnet og renn via Gaulevatnet til Gauleelva og ut i sjøen i Fjellangsvågen. Det vart ikkje påvist trua eller sjeldne botndyr, fisk eller amfibier i Skodvinsvatnet, men storlom (*Gavia arctica*) brukar vatnet til næringssøk (kjelde: Naturbase frå Miljødirektoratet; <http://faktaark.naturbase.no/Arter?id=BA00059198>). I raudlista er storlom klassifisert som NT-nær trua. Ny gong- og sykkelveg vil gå langs motsett side av vegen i forhold til Skodvinsvatnet og det er ikkje forventa at ny veg vil påverke økosystemet i Skodvinsvatnet, og heller ikkje bestanden av Storlom.

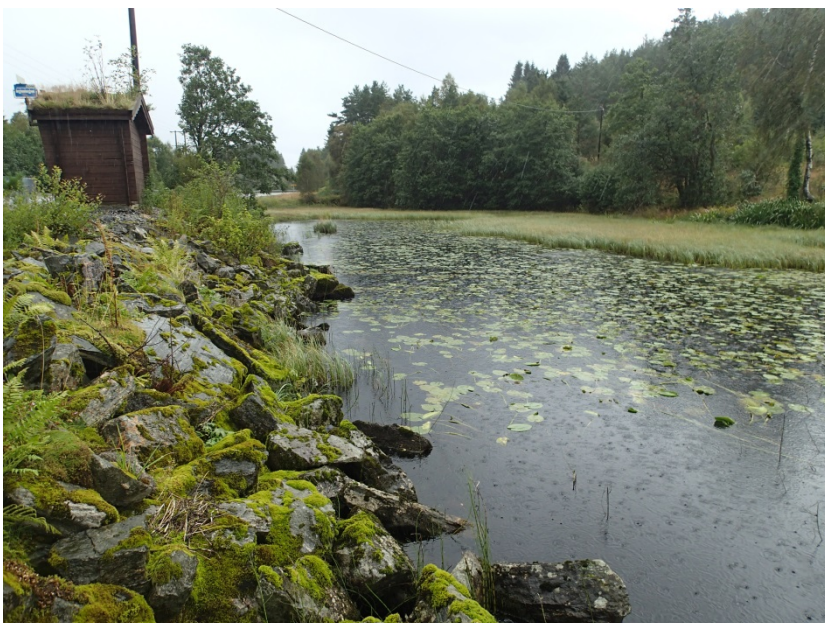
Figur 5. Nordvestre hjørne av Skodvinsvatnet. Vegen går omlag 380 langs vasskanten. Merka b i Figur 1. Foto G. Velle

Ei vegutbygging vil først og fremst være eit inngrep i naturen som fører til arealendring i form av fylling og tap av naturlig areal. Ifølge Norsk Raudliste for naturtypar (Halvorsen 2015; Lindgaard og Henriksen 2011) er ikkje dei undersøkte førekomstane av vatn i Lindås raudlista. Dette er likevel særskilt viktig at inngrep i naturen vert gjennomført så skånsamt som mogleg. Norsk raudliste for naturtypar viser at naturen i ferskvatn og i våtmark har redusert tilstand for mange stader i Noreg. Dette er først og fremst ei konsekvens av arealendringar, som til dømes tørrlegging av bekkeløp, drenering og fylling med massar eller vasskraftutbygging. I tillegg er eutrofiering og forsuring viktige faktorar som har ført til redusert tilstand i ferskvatn. Sidan påverknad av ferskvatn i Noreg oftast skuldast menneskelege inngrep bør tal på nye inngrep minimeras og/ eller utførast skånsamt. For lokalitetane langs den påverka strekninga skil særleg våtmarka vest for fv. 57 seg ut som gunstige oppvekst- og mathabitat for fugl, frosk og insekt. I tillegg er dei rennande delane Gauleelva viktige som overvintringshabitat for fugl. Slike habitat bør følgjeleg bevarast, og dette gjeld særskilt området vest for fv.57 som blir mest påverka av inngrepet (kanalen mellom Skodvinsvatnet og Gaulevatnet, samt langs Gauleelven, sjå figurane 5, 7 og 8).

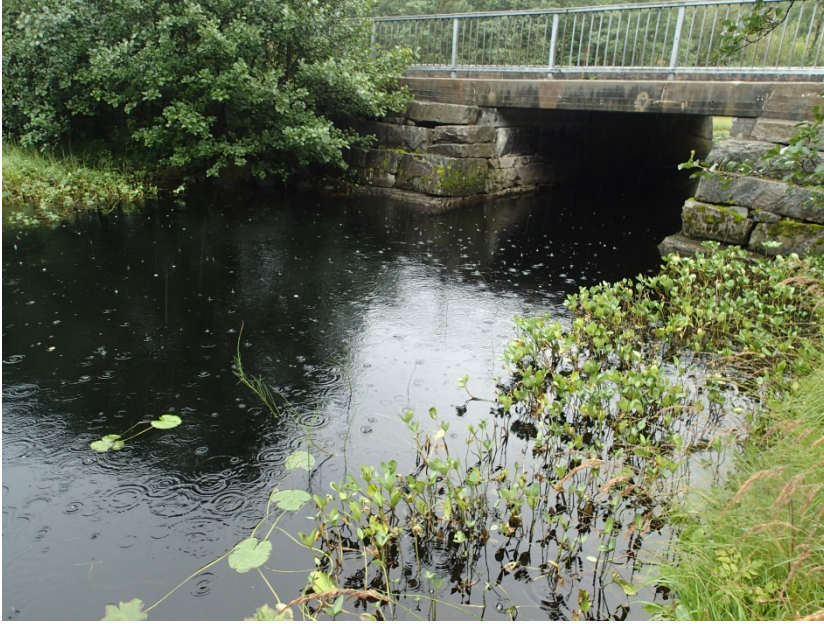
Figur 6. Kanal/ elv mellom Skodvinsvatnet og Gaulevatnet. Deler av kanalen er dekt av ein kulvert. Merka c i Figur 1. Foto G. Velle

Frå Skodvinsvatnet renn det ein sakteflytande kanal, eller elv, i kuvert under fv.57 og vidare ut i Gaulevatnet (Figur 6 og 7). Langs breidda av kanalen/ elva er det tett vegetasjon dominert av bukkeblad. Konsentrasjonen av miljøgift er låg og tilsvarande bakgrunnsnivå (Tabell 3). Heile

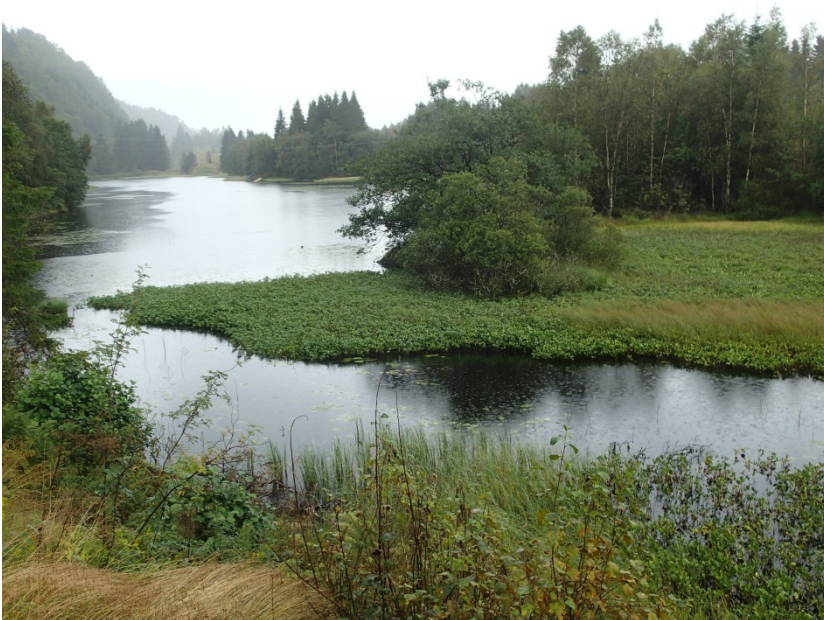
Figur 7. Kanalen frå Skodvinsvatnet renn ut i Gaulevatnet. Langs vasskanten er det våtmark med tett vegetasjon som for det meste består av bukkeblad. Merka c i Figur 1. Foto G. Velle

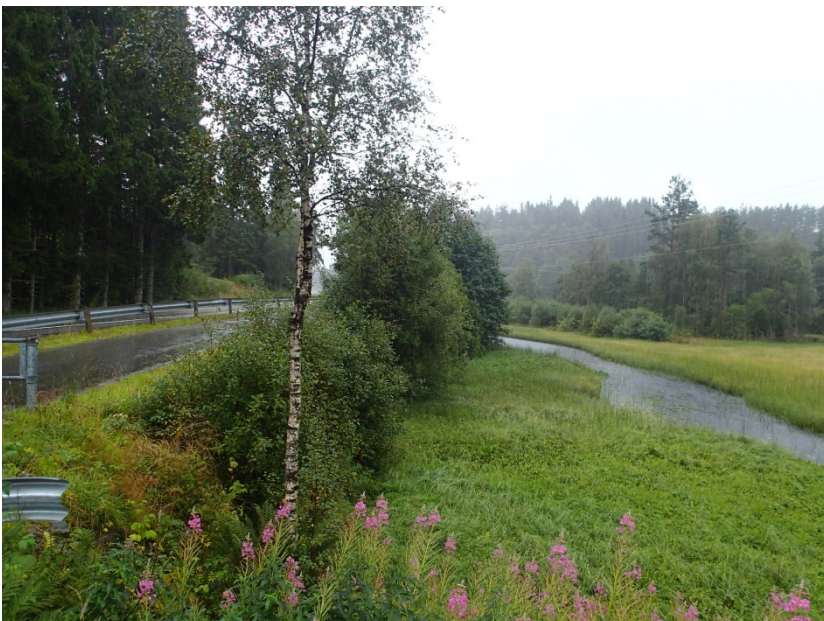
Figur 8. Frå Gaulevatnet renn Gauleelva mot Fjellangsvågen. Elva er omlag 2,1 km lang, der dei første 700-800 m renn langs fv.57, vest for vegen. Denne strekninga er for det meste sakteflytande og med våtmark langs land. Merka d i Figur 1. Foto G. Velle

Gaulevatnet dreneras mot nordaust til Gauleelva. Denne elva renn 700-800 meter langs vestsida av fv.57 før den snor seg bort frå vegen mot vest (Figur 1 og 8). Det er allereie gong- og sykkelveg langs elvestrekninga. Elva renn vidare ut i Fjellangervågen. Det er verdt å merke seg at det er eit strykparti nedst i elva som mest sannsynleg fungerer som vandringshinder for anadrom fisk (laks og sjøaure) frå sjøen og opp i vassdraget. Elvestrekninga langs fv.57 er for det meste sakteflytande og omkransa av låg og frodig vegetasjon, med unntak av eit kort strykparti som ligg avskjerma frå vegen. Det er berre ein kort strekke som har substrat og straumforhold som kan vera velegna gyteområde for fisk.

Sjølv om elva renn langs vegen er det 10-60 m med vegetasjon og stadvis tre mellom vegen og elva (Figur 8), slik at vassøkosystema blir lite påverka av ny gong- og sykkelveg. Deler av området mellom elva og vegen har sannsynlegvis tidlegare vore vassdekt areal, men har sedimentert og grodd att, og er berre dekt av vatn ved flaum. Det vart ikkje påvist raudlista eller sjeldne artar i elva (Tabell 2). Den økologiske tilstanden i Gaulelva er noko redusert og er på grensa mellom «God» og «Moderat». Dette indikerer at det mest sannsynleg er ei tilførsel av næring (gjødsling) til vassdraget.

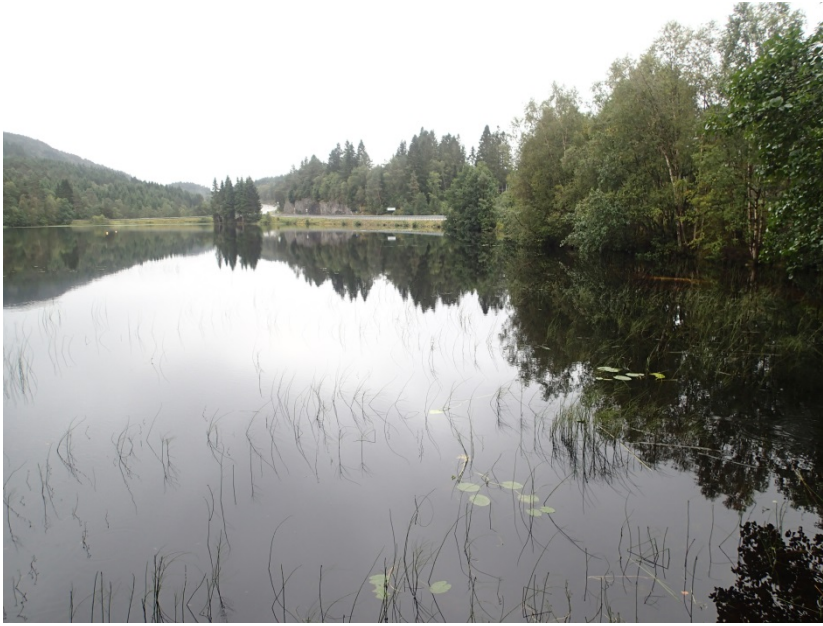
Figur 9. Eidsvatnet ligg rett aust for fv.57. Vatnet er ikkje skjerma for vegen. I forgrunnen veks det kvit nøkkerose og kjerringrokk. Storlom hekkar i vatnet. Merka e i Figur 1. Foto G. Velle

Eidsvatnet ligg aust for fv.57 langs den siste strekninga som kan verta påverka av ny gong- og sykkelveg (Figur 9). Heller ikkje i Eidsvatnet vart det funne raudlista og sjeldne evertebratar, raudlista naturtypar eller høge konsentrasjonar av miljøgifter. Eidsvatnet er likevel større enn dei andre vatna i undersøkinga, og vi undersøkte berre delen av vatnet mot fv.57 som kan påverkast. Vatnet er lite skjerma mot fv.57, spesielt sørenden av vatnet. Det er hekkande Storlom i Eidsvatnet (kjelde: Ola Moen, sjå også Naturbase frå Miljødirektoratet), og smålom på næringsøk besøker vatnet. Fuglen vil mest sannsynleg i liten grad bli påverka av inngrep i denne delen av vatnet.

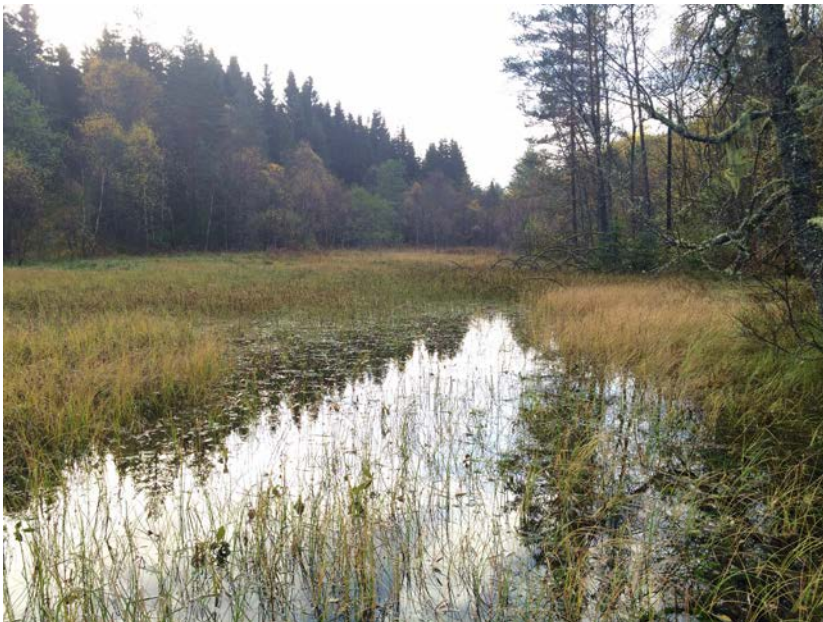
Figur 10. Mellom Våge og Vågseidet ligg ein våtmark, her fotografert mot nord. Fv.57 ligg omlag 15 meter frå våtmarka (mot venstre for biletet). Ein vegfylling ligg mot sør. Merka f i Figur 1. Foto G. Velle.

Sør for Eidsvatnet ligg eit mindre våtmarksområde langs fv.57. Det er 10-20 m med trær mellom vegen og våtmarka. Området har ein tilløpsbekk frå nord (sjå f og g i Figur 1). Bekken har svært liten vassføring i tørre periodar, noko som tydar på at den inneheld ein avgrensa botnfauna og manglar fisk. Økosystema er ikkje raudlista.

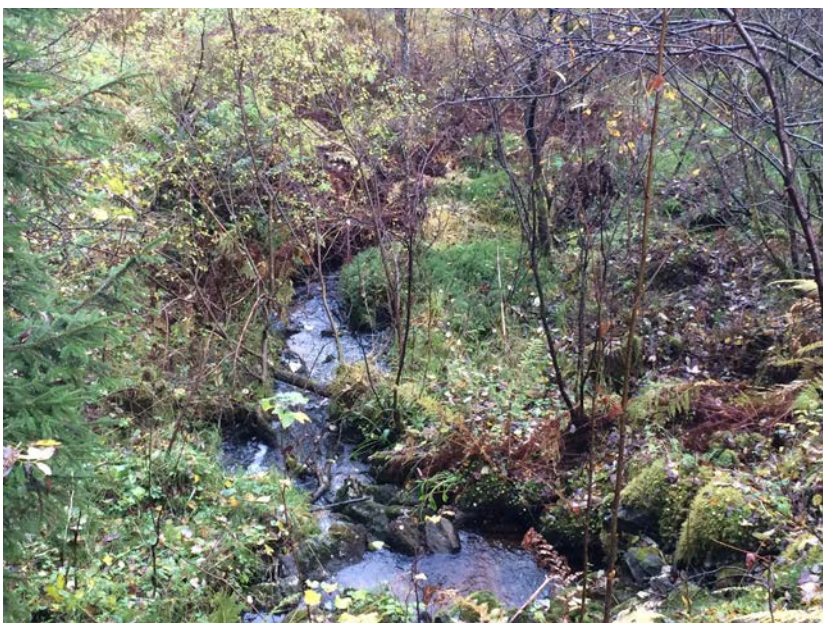
Figur 11. Ein tilløpsbekk renn frå sør mot våtmarka mellom Våge og Vågseidet. Merka g i Figur 1. Foto G. Velle.
