**Overvåking av kyst- og fjordsone  
Jæren vannområde, 2010**

Rapport IRIS - 2011/028

Prosjektnummer: P-7911867  
Prosjektets tittel: Overvåking av kyst- og fjordsone Jæren vannområde, 2010  
Oppdragsgiver(e): Jæren vannområde (Aksjon jærvassdrag)  
Forskningsprogram:  
ISBN: 978-82-490-0720-2  
Gradering: Åpen

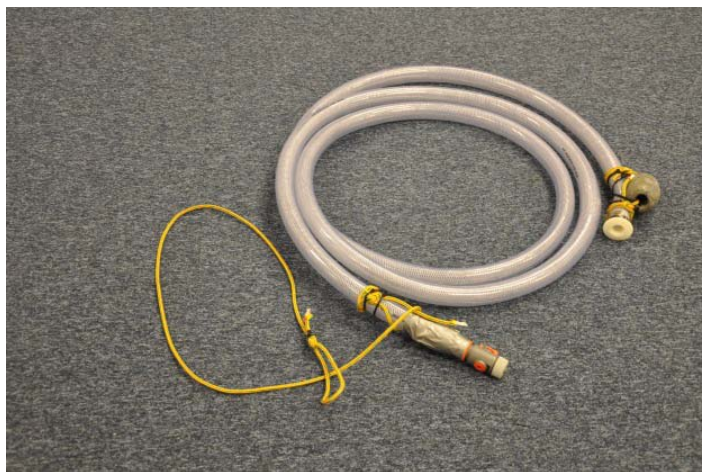
Figur 2: Prøvetakeren som ble benyttet for innsamling av vann til klorofyll *a* målinger. Denne består av en 5 m slange som samler ca 5 L vann fra overflaten til 5 m dyp. Dette vannet helles over i en beholder hvor det blandes godt før deler av blandingen overføres til analyseflaske (1 L) (Bilde Marianne Nilsen, IRIS)

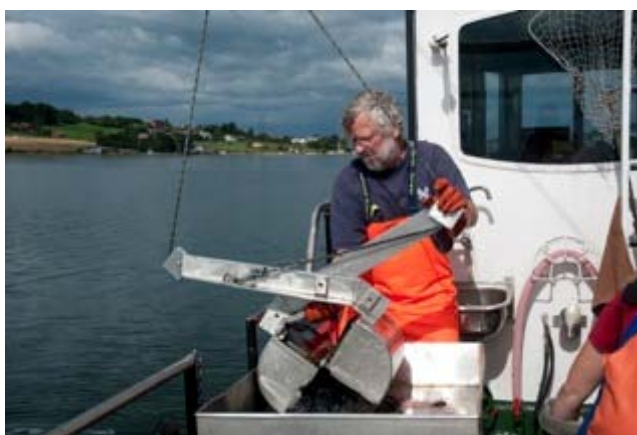
Figur 3: van Veen grabb benyttet for prøvetaking av sedimenter. Grabben samler et areal på 0.1 m<sup>2</sup> (Bilde Anne Helene Solberg Tandberg, IRIS).

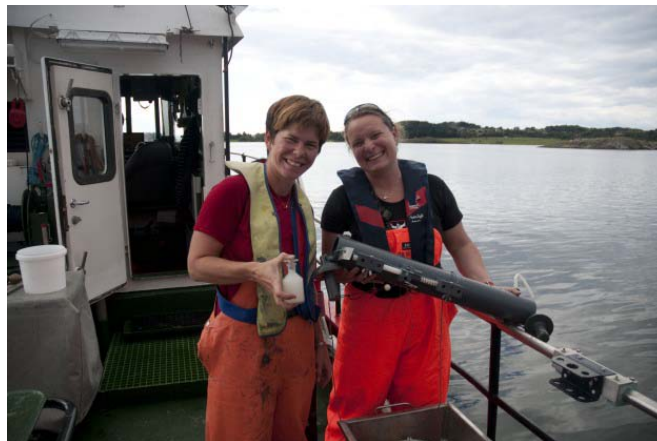
Figur 4: Niskin vannhenter som ble benyttet under prøvetaking (Bilde Stig Westerlund, IRIS)

Vannprøver for målinger av fysisk-kjemiske kvalitetselementer ble tatt med en Niskin vannhenter (Figur 4).

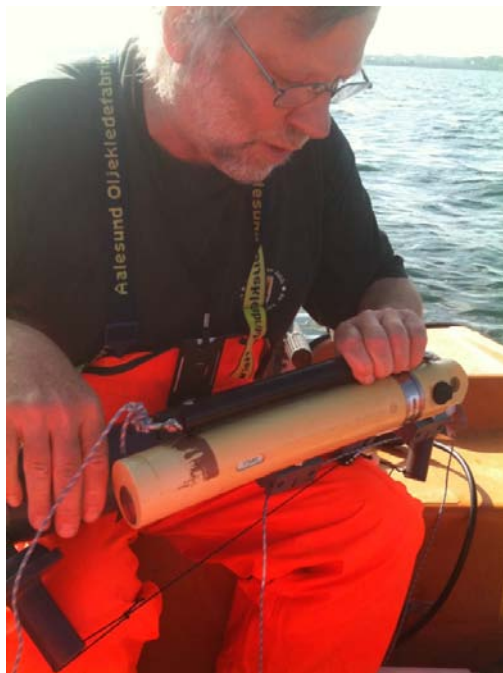
Figur 5: CTD SD200 som ble benyttet under prøvetaking (Bilde Anne Helene Solberg Tandberg, IRIS).

Som støtteparametre ble temperatur ( $^{\circ}C$ ) og salinitet (psu) målt ved HAF-1 og HAF-2. Dette ble gjort ved hver enkelt prøvetaking og det ble benyttet en CTD SD200 (Figur 5). På grunn av en feil ble ingen måling utført ved HAF-1 18.8.2010.

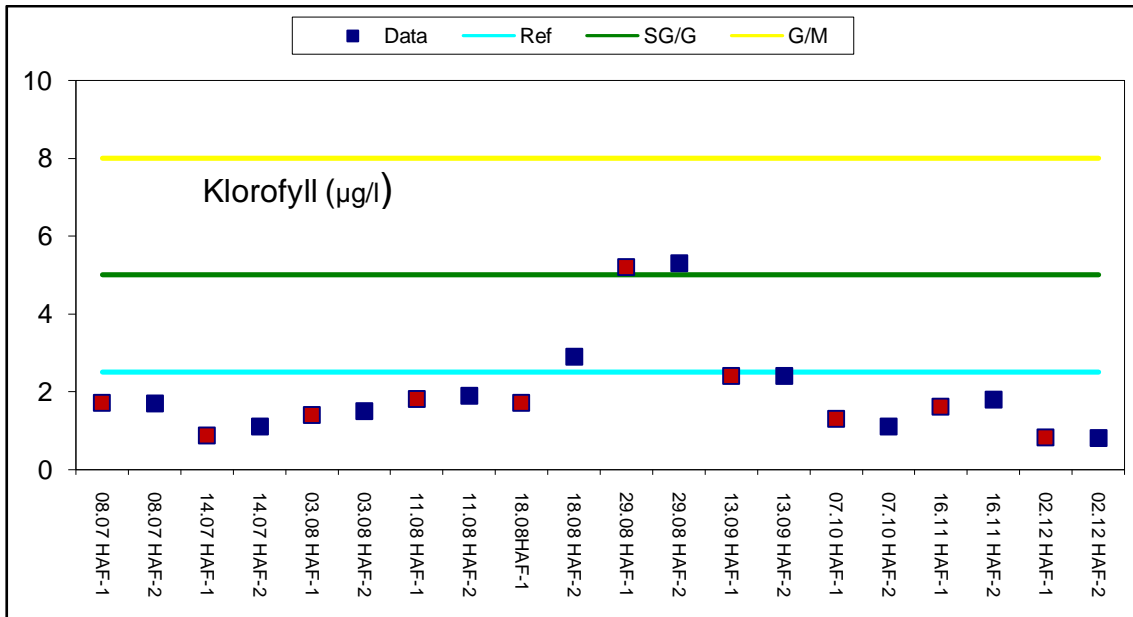
Figur 6: Resultater fra klorofyll *a* målinger ved de to vannlokalitetene HAF-1 (røde punkter) og HAF-2 (blå punkter) fra alle prøvetakingstidspunktene. Linjene i figuren representerer klassegrenser for vanntype Nordsjøen beskyttet (SG: *Svært god*, G: *God*, M: *Moderat*). Den turkise linjen representerer referansetilstand.

For kvalitetselementet planteplankton er det gjort målinger av klorofyll *a*. I Figur 6 er målinger fra de to vannlokalitetene HAF-1 og HAF-2 presentert samlet, sammen med klassegrensene for klassifisering. Absoluttverdier for målingene er gitt i Vedlegg 4. For dette kvalitetselementet er det utarbeidet ulike klassegrenser for ulike vanntyper. Vanntypen for vannforekomst Hafrsfjorden er usikker, og den styrende faktoren i forhold til om denne skal typifiseres som beskyttet eller ferskvannspåvirket er salinitet. Målinger utført i denne undersøkelsen (se 4.1.4) ligger hovedsakelig > 30 psu og det er derfor benyttet klassegrenser for type Nordsjøen beskyttet. Vedlegg 4 viser alle måledata, måletidspunkt og sesong benyttet i klassifiseringen.

Figur 6 viser at det er små forskjeller i klorofyll *a* verdier i overflatevannet (0-5 m) mellom de to vannlokalitetene. Ved beregning av økologisk tilstand benyttes verdien 90 persentilen fra hele innsamlingsperioden, noe som gjør situasjonen med høyest klorofyll *a* verdier bestemmende. Figur 7 viser klassifisering av ulike parametre målt i vannprøver, med fargekoder tilsvarende klassifiseringssystemet (Direktoratsgruppa Vanddirektivet 2009). For planteplankton er samlet klassifisering gjennomført på bakgrunn av normaliserte EQR verdier, og viser tilstandsklasse *God* for begge sesonger samt for året samlet.

Siktedypet i Hafrsfjorden er forholdsvis dårlig midt på sommeren (Figur 14). De laveste målingene (28.8.2010) samsvarer med høye klorofyll *a* verdier (Figur 6), men er mest sannsynlig også resultat av en del vind og nedbør med påfølgende høy avrenning fra land uken før (Tabell 2). Det dårlige siktedypet 7.10.2010 kom etter rekordnedbør dagen før og kan ikke tilskrives oppblomstring. Tilstandsklassen for siktedyp er *Mindre god* ved både HAF-1 og HAF-2 (Figur 7).

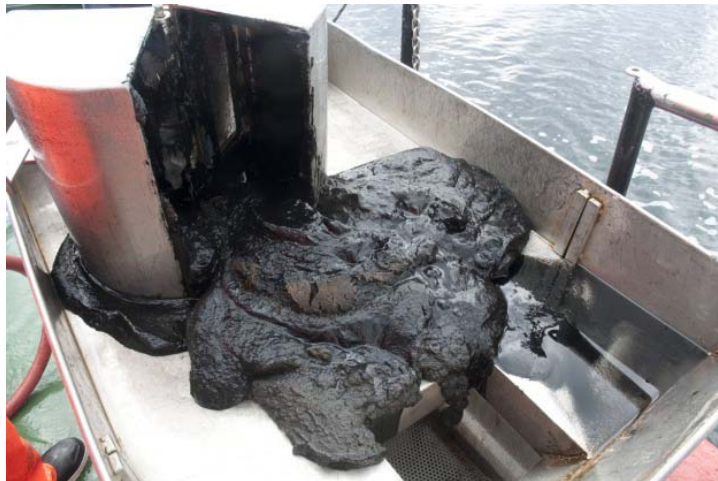
Figur 8: Sedimentet ved HAF-1, hovedsakelig svart leire med sterk H<sub>2</sub>S lukt som indikerer dårlige oksygenforhold (Bilde Anne Helene Solberg Tandberg, IRIS).

Ved begge vannlokalitetene som ble undersøkt i Hafrsfjorden, HAF-1 og HAF-2, var det svart leire og H<sub>2</sub>S lukt (Tabell 3, Figur 8), noe som indikerer dårlige oksygenforhold og dermed dårlige forutsetninger for bunnlevende evertebrater. Ved HAF-1 ble det registrert samlet 7 arter med til sammen 29 individer (samlet for de tre replikate prøvene). I tillegg ble det registrert noen chaetognatha, men disse er ikke tatt med i analysene ettersom dette er pelagiske evertebrater. Ved HAF-2 var det tilsvarende 11 arter, med til sammen 36 individer samt 1 chaetognatha. Samlet liste over registrerte arter og deres abundans finnes i Vedlegg 5.

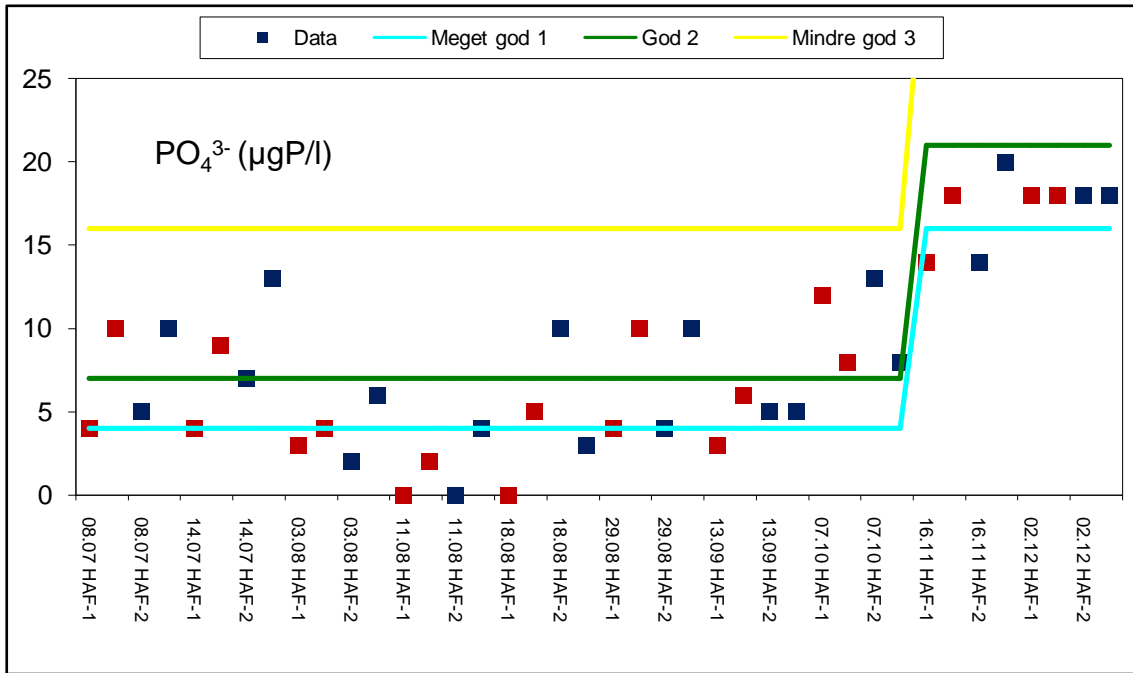
Figur 10: Resultater fra måling av løst fosfat i vannprøver fra de to vannlokalitetene HAF-1 (røde punkter) og HAF-2 (blå punkter) i vannforekomst Hafrsfjorden. Datapunktene representerer prøvetakingstidspunkt og dyp, hvor det første punktet er fra overflaten og det andre fra 10 m dyp. Linjene i figuren representerer klassegrenser i henhold til Molvær et al. (1997).

Det er relativt små forskjeller i næringssaltene mellom de to vannlokalitetene gjennom det meste av undersøkelsesperioden (Figur 9-12). For fosfor er det imidlertid høyere verdier ved HAF-2, noe som gir tilstandsklasse *Mindre god* for denne parameteren både sommer og vinter, mens den i HAF-1 er *God* (Figur 7). Dette kan mest sannsynlig tilskrives noe høyere jordbruksavrenning i det innerste bassenget (HAF-2). Med unntak av noe høyere nitratverdier på vintermålingene ved begge vannlokalitetene (tilstandsklasse *Moderat*), klassifiseres nitrogenverdiene som *Meget god* (Figur 7). Fra enkeltmålingene ses høye verdier for fosfor og løst fosfat gjennom hele måleperioden, og verdiene er høyest på 10 m dyp. Det synes ikke å være noe økning i disse verdiene etter nedbørsperioder. For nitrogen og løst nitrat+nitritt er de høyeste verdiene i overflaten og på sensommeren (13.9.2010 og 7.10.2010) ser det ut til å være en markant økning etter nedbørsperioder (Tabell 2).

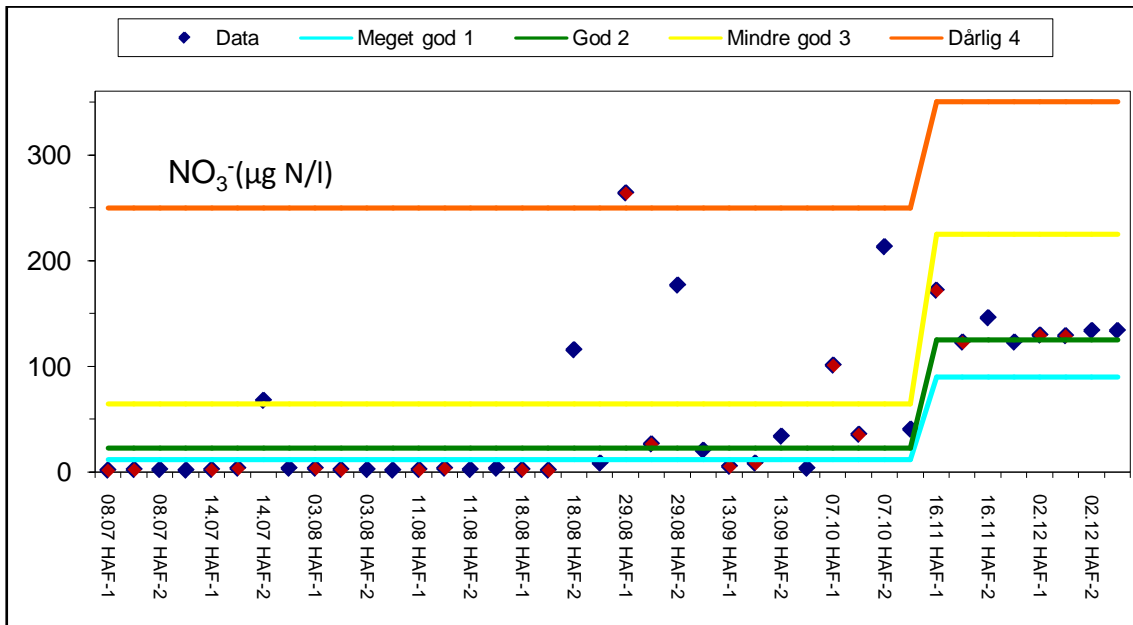
Figur 12: Resultater fra måling av løst nitrat+nitritt i vannprøver fra de to vannlokalitetene HAF-1 (røde punkter) og HAF-2 (blå punkter) i vannforekomst Hafrsfjorden. Datapunktene representerer prøvetakingstidspunkt og dyp, hvor det første punktet er fra overflaten og det andre fra 10 m dyp. Linjene i figuren representerer klassegrenser i henhold til Molvær et al. (1997).

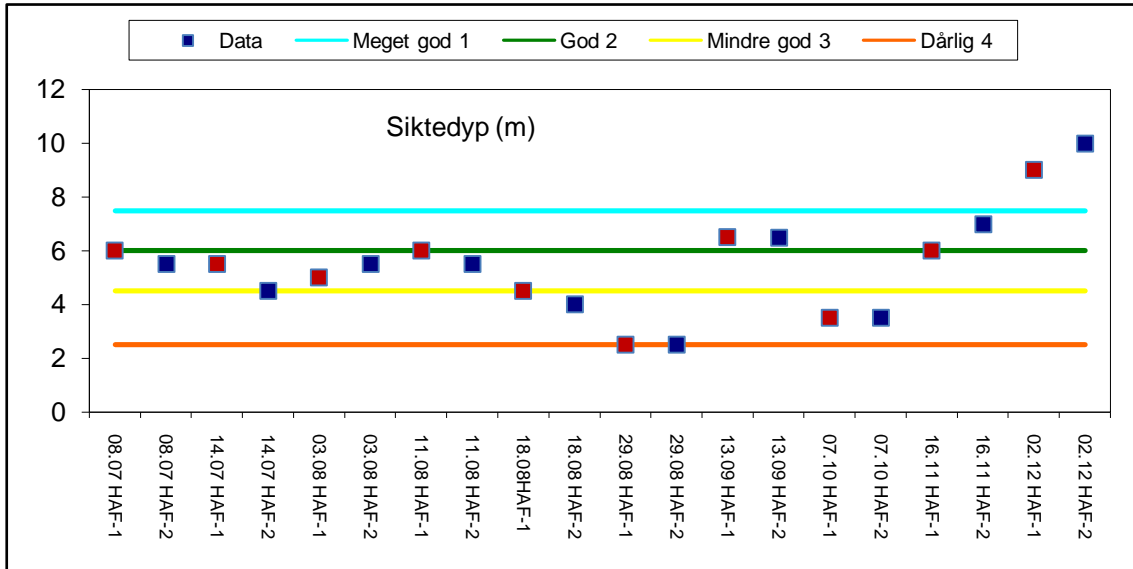
Figur 14: Resultater fra måling av siktedyp ved de to vannlokalitetene HAF-1 (røde punkter) og HAF-2 (blå punkter) i vannforekomst Hafrsfjorden. Datapunktene representerer ulike prøvetakingstidspunkt. Linjene i figuren representerer klassegrenser i henhold til Molvær et al. (1997).

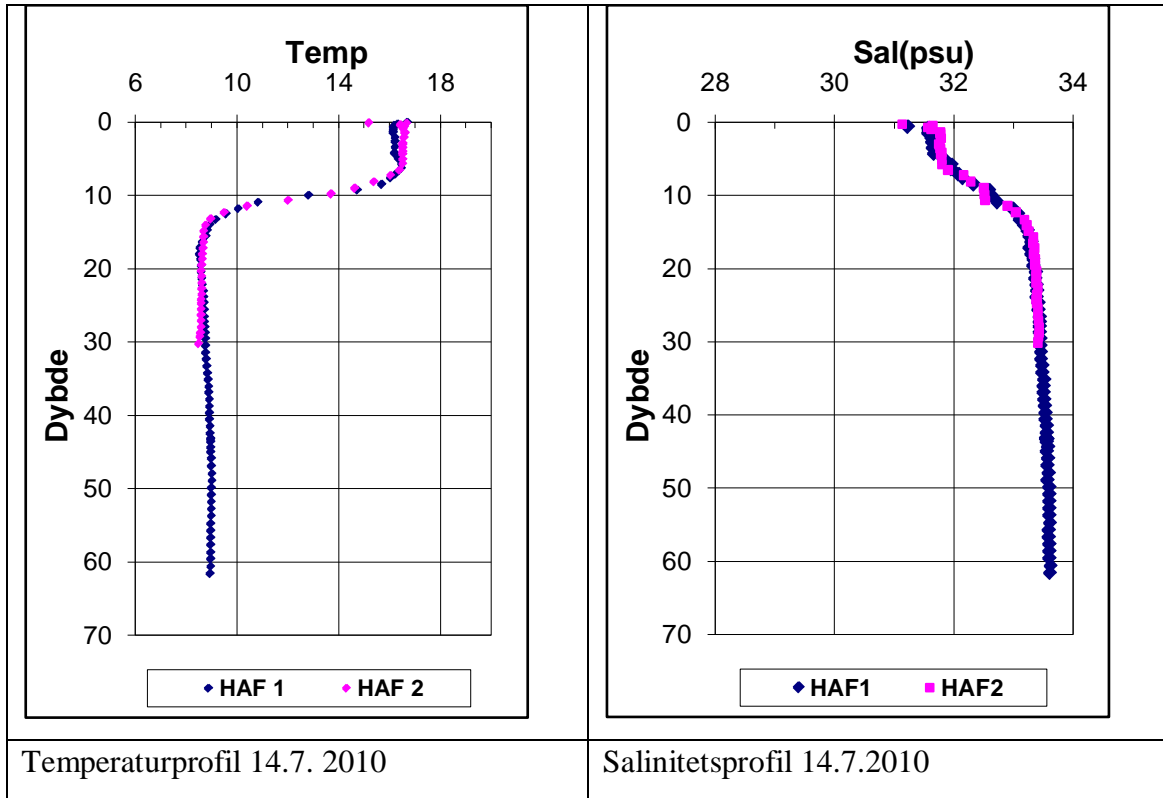
Figur 15: Eksempel på temperatur- og salinitetsprofiler fra de to vannlokalitetene HAF-1 og HAF-2. Temperatur er målt i °C, salinitet i psu.

Temperatur og salinitet ble målt som støtteparametre ved hvert prøvetakingstilfelle ved vannlokalitetene HAF-1 og HAF-2 i vannforekomst Hafrsfjorden. En samlet oversikt over de enkelte profilene finnes i Vedlegg 7. Figur 15 viser eksempel fra en typisk temperatur- og salinitetsprofil gjennom vannsøylen (fra overflate til bunn) fra sommermålinger ved de to prøvetakingslokalitetene.

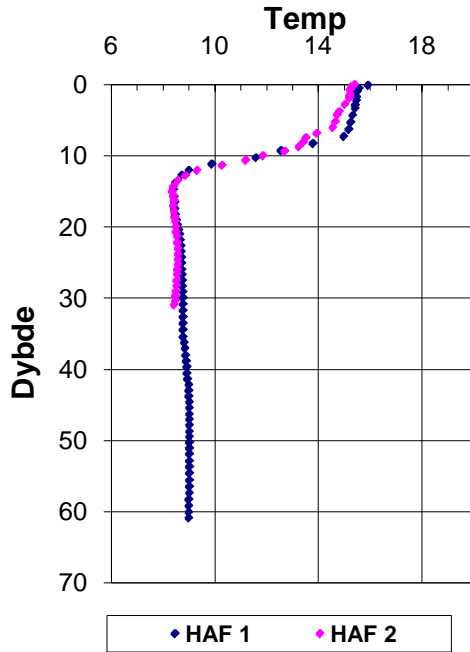
8.7.2010

Vedlegg 7: Resultater fra målinger av støtteparametrene temperatur (°C) og salinitet (psu) ved vannlokalitetene HAF-1 og HAF-2 i vannforekomst Hafrsfjorden. Prøvetakingsdato er oppgitt under profilene.
