**Resipientundersøkelse i sjøen ved
Sele avfallslass 2009**

Rapport IRIS - 2009/286

Oppdragsgiver(e): IVAR IKS

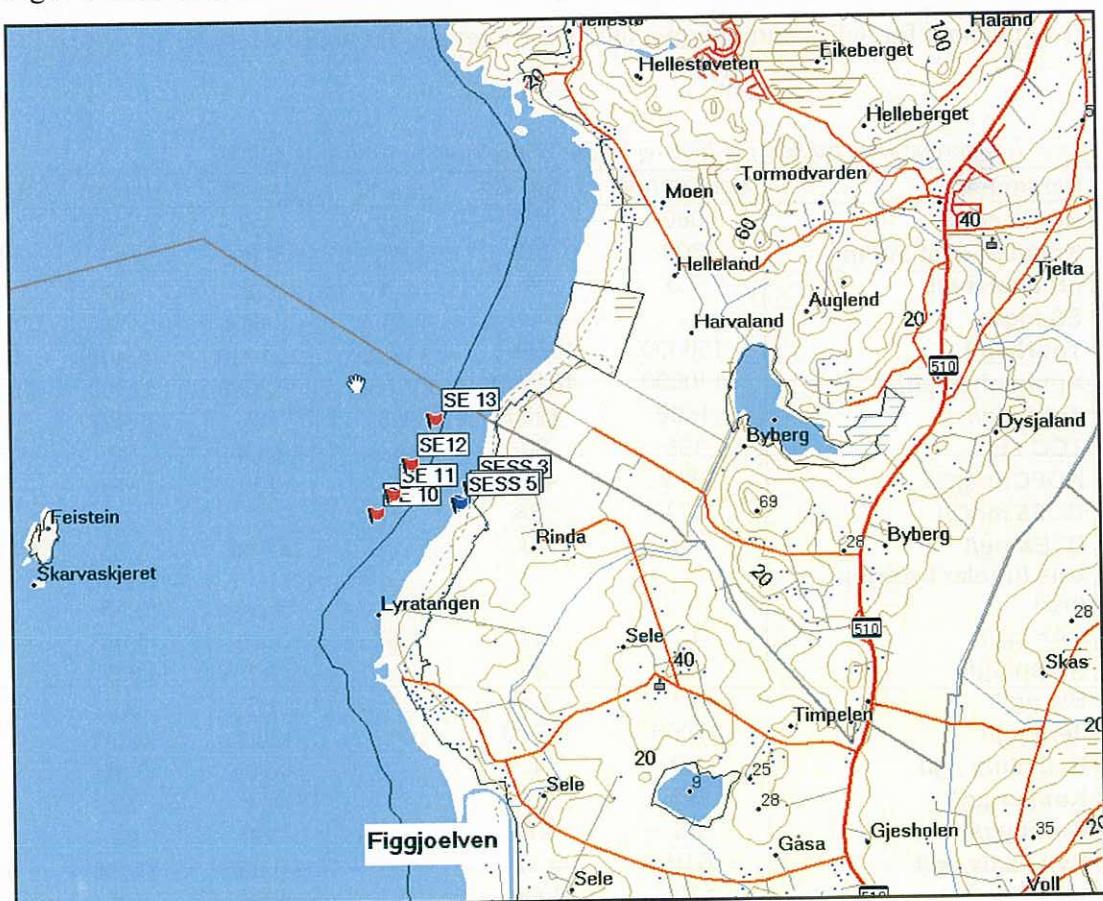
Figur 1 viser en oversikt av området rundt deponiet og de undersøkte stasjonene i sjøen.

Figur 1: Oversikt over området ved Sele deponiet.

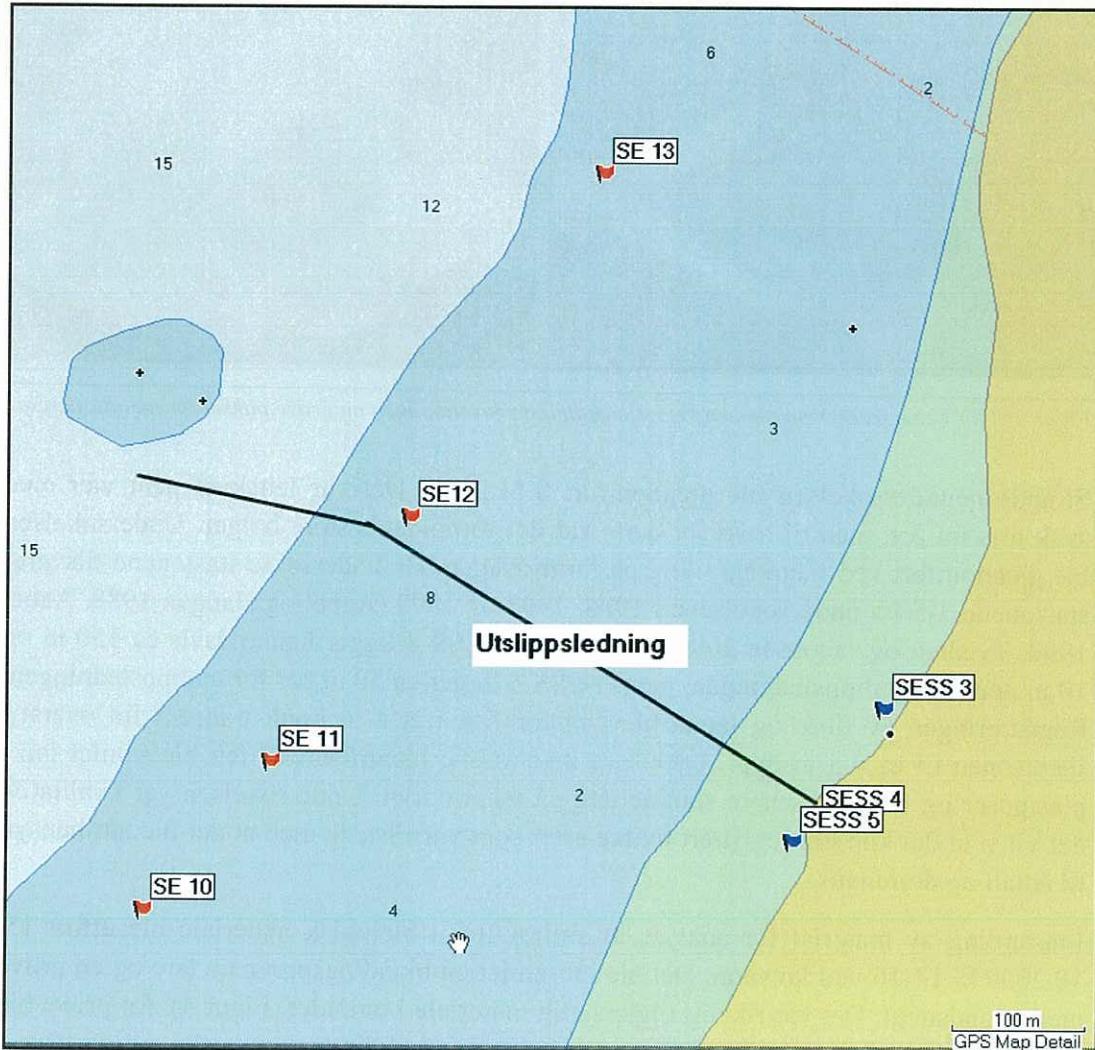
Kartet under (Figur 2) viser plassering av de undersøkte stasjonene. Disse er de samme som ble undersøkt i 1999. Det kan observeres at stasjonene ligger noe grunnere enn utslippet. Det er ca 200 m fra utslipppunktet til den nærmeste stasjonen (SE 12).

Figur 2: Provetakingsstasjoner med utslippsledningen markert. Utslippsledningen er grovt tegnet inn.

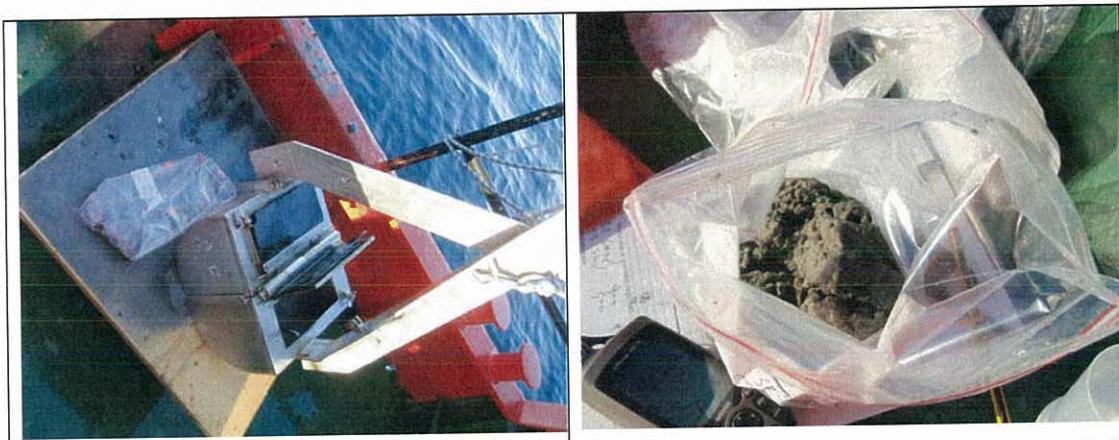
Sedimentprøvetakingen ble utført den 14.10.2009. Det var en svak vind (1-3 m/s) fra sørøst og sol. Ved prøvetakingen ble det benyttet en $0,1 \text{ m}^2$ van Veen grabb (Figur 3).

Figur 3: Van Veen grabb som ble benyttet ved sedimentprøvetakingen og prøve pakket for metallanalyse.

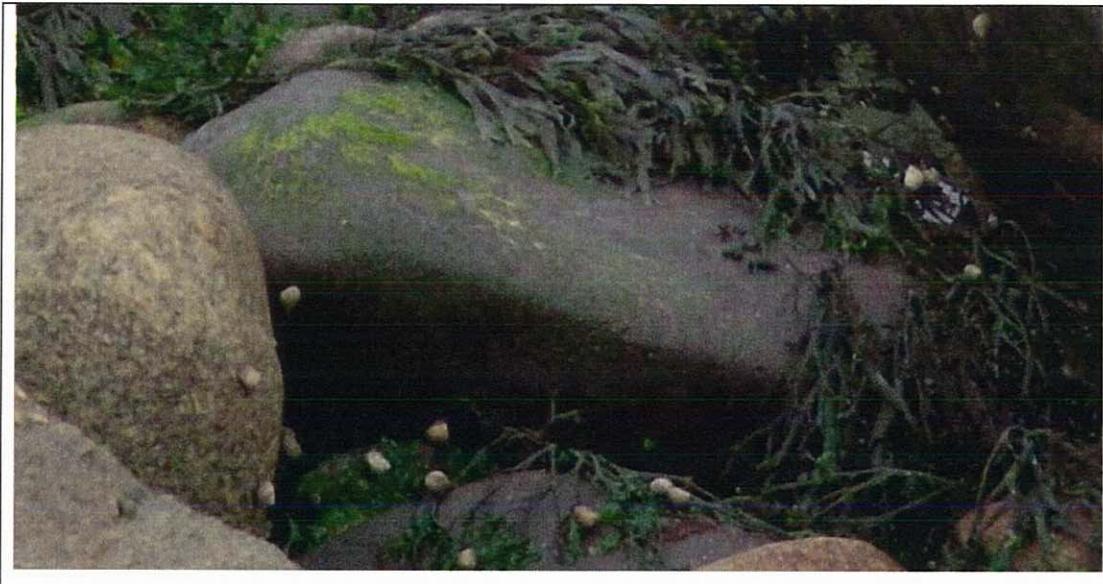
Figur 4: Eksempel på forekomst av tare og strandsnegl i området.

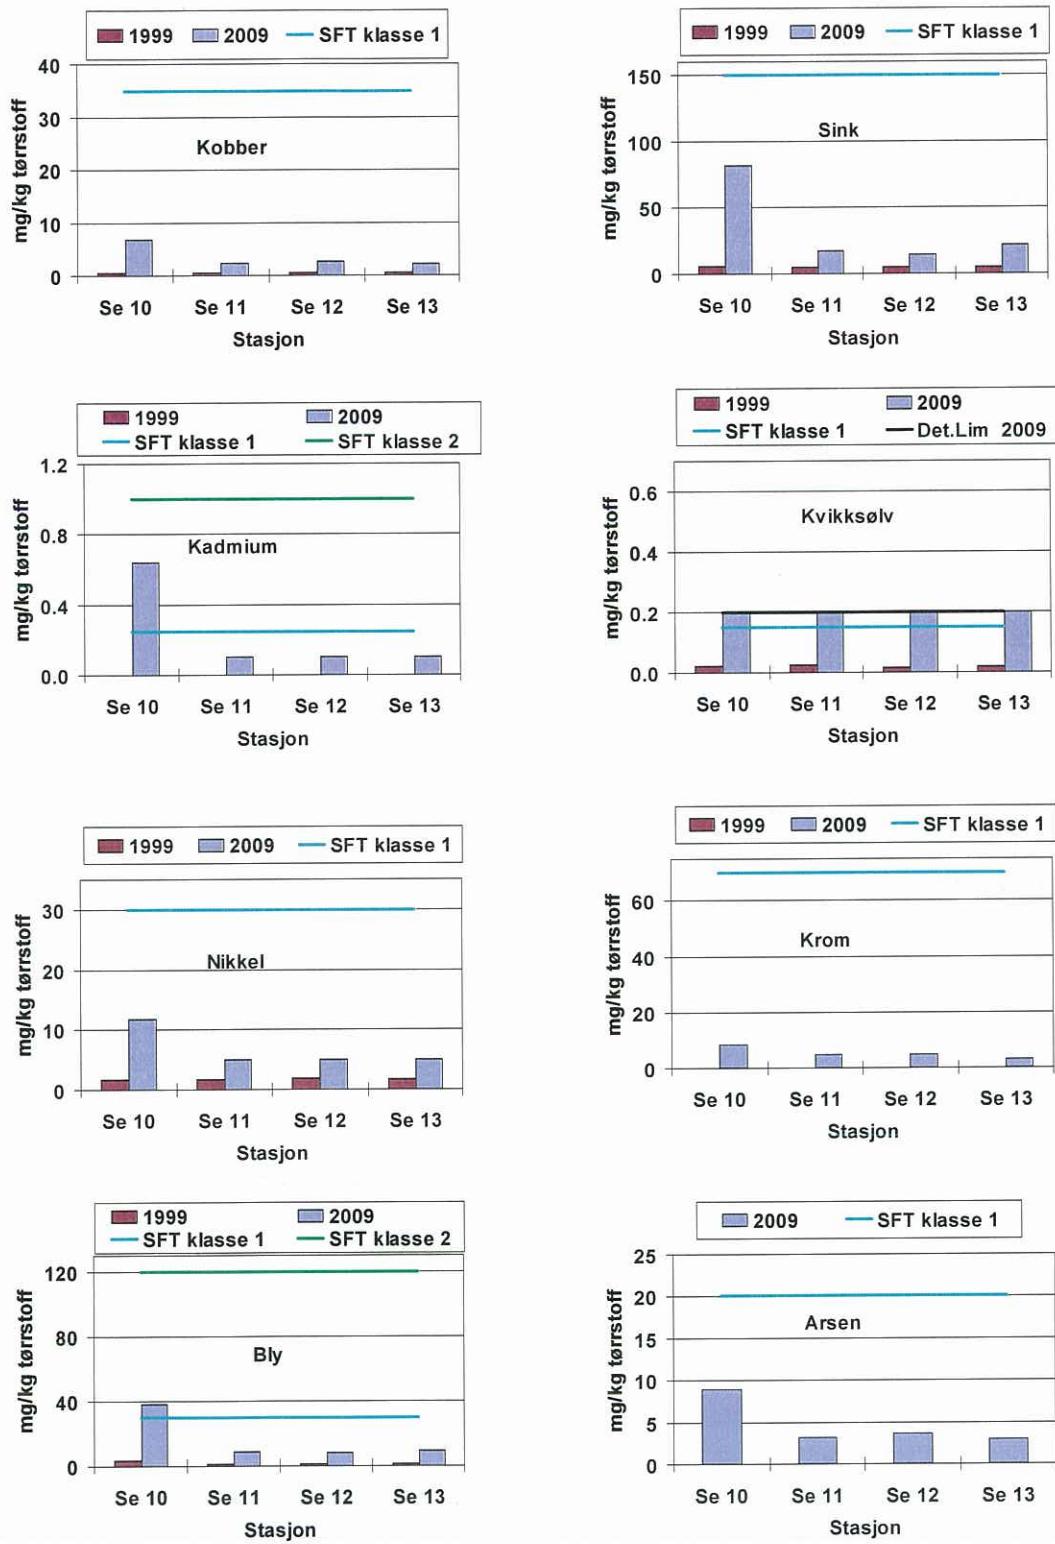
Resultater fra sedimentanalysene er vist i Figur 5. Den stasjonen som viser de høyeste konsentrasjonene er SE 10. Ettersom en normalt finner de høyeste nivåene av metaller og andre forurensninger i finkornet sediment er dette er motsatt av forventet da denne stasjonen hadde det groveste sedimentet. Generelt ligger verdiene fra denne undersøkelsen høyere enn nivåene funnet i 1999 (Tvedten og Jacobsen 2000). Ettersom sedimentene i området endres hele tiden er imidlertid en direkte sammenligning med tidligere resultater ikke spesielt relevant.

Figur 5 viser i tillegg til de målte konsentrasjonen også en linje som definerer miljøklassen i henhold till SFTs klassifiseringssystem. Det er normalt akseptabelt med SFT klasse 2. Ved stasjon SE 10 er bly (Pb) og kadmium (Cd) i klasse 2, mens alle andre verdier ligger innenfor klasse 1. For de resterende stasjonene skiller stasjonen som ligger nærmest utslippet, SE 12, seg ikke fra de andre. Når det gjelder kvikksølv (Hg) kan figuren være noe misvisende ettersom SFT klasse 1 grensen går ved 0,15 (mg/kg tørrstoff) mens deteksjonsgrensen var på 0,2 og alle målte verdier lå under denne. Det er derfor sannsynlig, og kan uansett ikke utelukkes, at også de faktiske kvikksølvverdiene ligger innenfor klasse 1.

Figur 5: Resultater fra metallanalyser i sedimentet fra de undersøkte stasjonene. Resultatene er sammenlignet med undersøkelsen i 1999 og med SFTs klassifiseringssystem. For kvikksølv var deteksjonsgrensen for analysen 0,2 mg/kg torrstoff, noe som er høyere enn grenseverdien for SFT klasse 1.

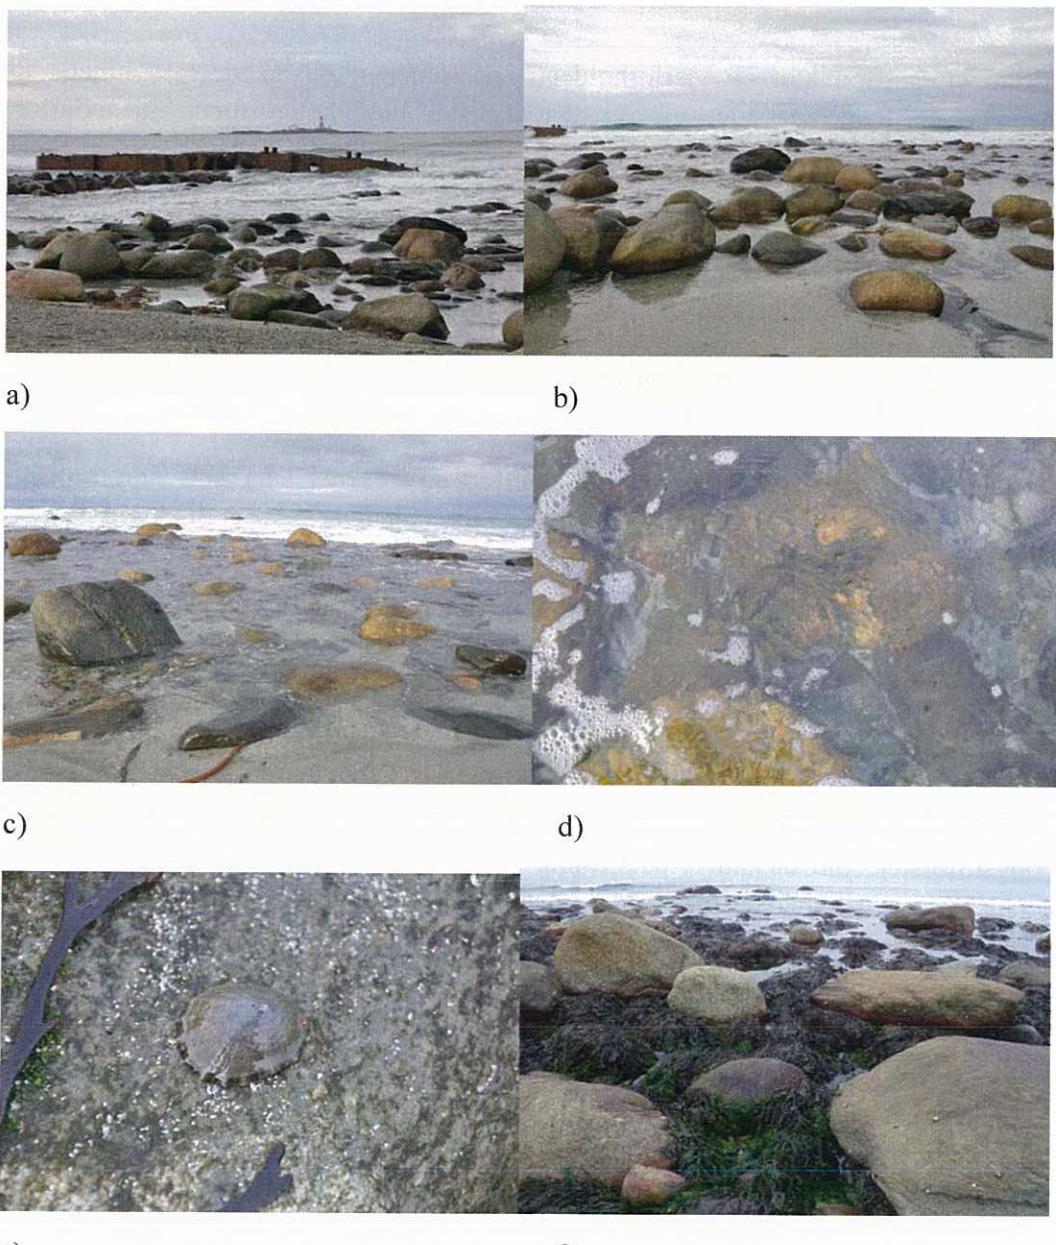
Figur 6: Fra strandsoneundersøkelsen. a) Oversiktsbilde. Stasjonen SESS 4 ligger lengst til høyre i bildet, SESS 5 ligger rett til venstre for "moloen" som går ut til lekteren .b) SESS 4. Stasjonen domineres av rullesteiner med sand mellom .c) SESS 3. Rullesteiner med sand mellom. d) Bølgeaktivitet på undersøkelsesdagen gjorde vannet noe turbulent. e) Albueskjell. f) Brunalg og grønnalger.

Undersøkelsestidspunktet og værforholdene har sannsynligvis påvirket resultatet av undersøkelsen, både når det gjelder den fysiske muligheten for å gjennomføre undersøkelsen og når det gjelder hva slags flora og fauna en kan forvente å finne. Ettersom undersøkelsen måtte gjennomføres senhøstes, var det utfordrende å finne dager med en ideell kombinasjon av lavt tidevann, nok lys og ellers gode værforhold. Værforholdene gjorde det vanskelig å vade lengst ute i beltet (Figur 6) og kan dermed forklare hvorfor bl.a. fingertare ikke ble registrert på noen stasjoner selv om dette er registrert ved tidligere undersøkelser (ikke i 1999) og at det også ble observert fingertare som var skytt i land på stranda. At det ikke ble registrert rur ved SESS 5 kan ha samme forklaring.

Ved undersøkelsen i 1999 (Tvedten og Jacobsen 2000) ble det observert en del leire ved SESS 4 som stammet fra gravearbeid i forbindelse med forlengelsen av utslippsledningen. Denne leiren har tilsynelatende blitt skytt vekk nå.

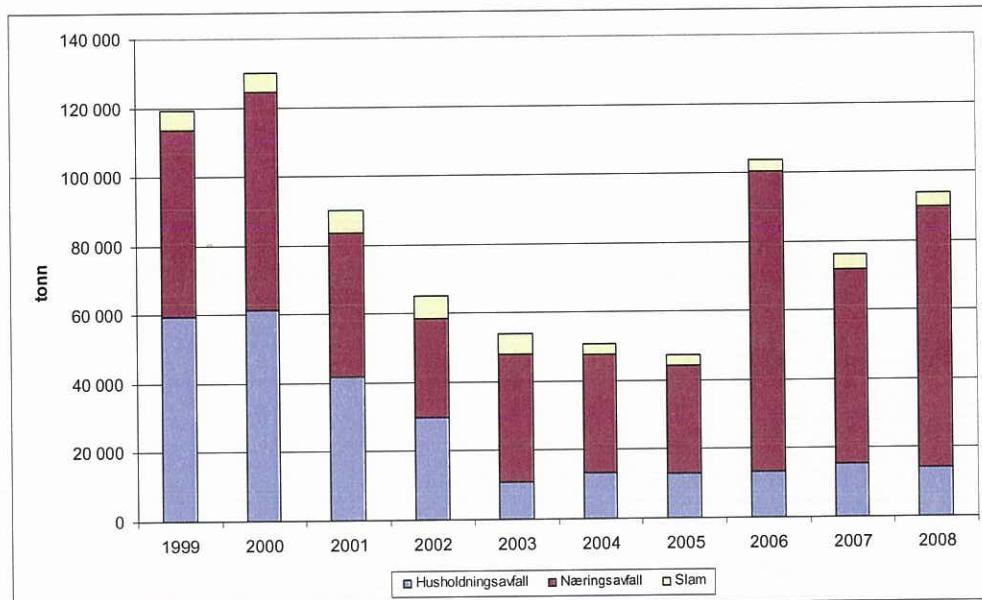
Alle leveranser av avfall registreres med opplysninger om vekt og avfallskategori. I 2008 er det mottatt 14 336 tonn husholdningsavfall, 75 409 tonn næringsavfall og 3 990 tonn slam.

Figur 1.1.1 Mottatt avfallsmengde deponi Sele

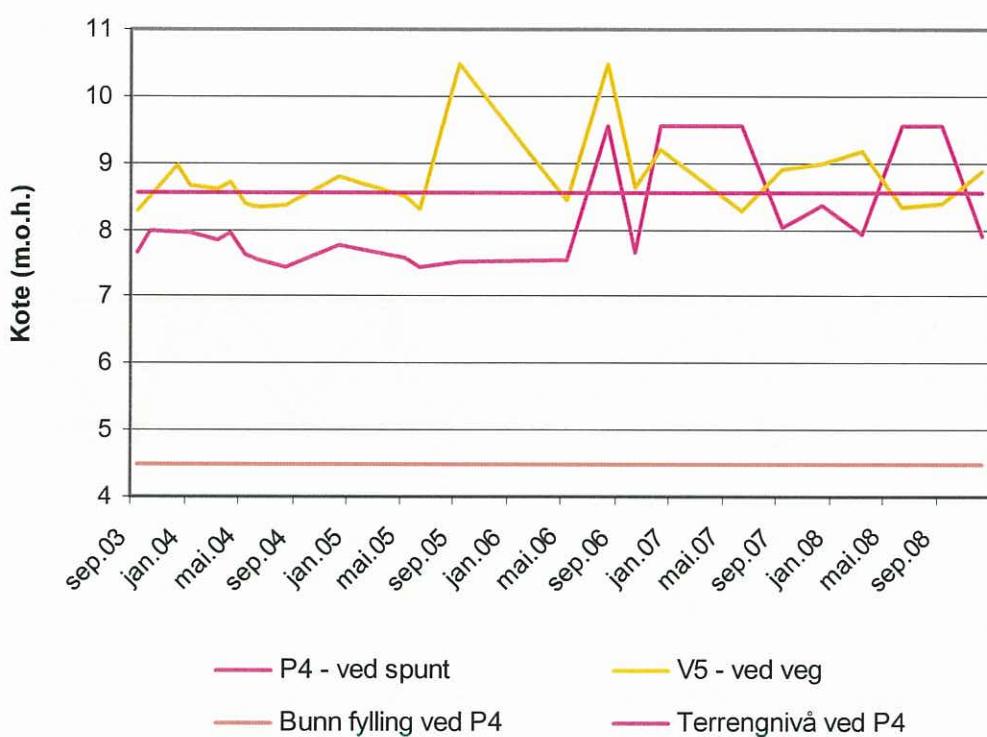
Dersom fyllingen etableres like inntil spuntveggen, ser vi at vannstanden i fyllingen kan være minst 2,5 m over fyllingsbunn i tørre perioder før det blir fare for utlekking.

I perioder med mye nedbør må vannstanden stige med over 3 m.

Figur 4.1.1 Grunnvannsnivå nord for 2. etappe

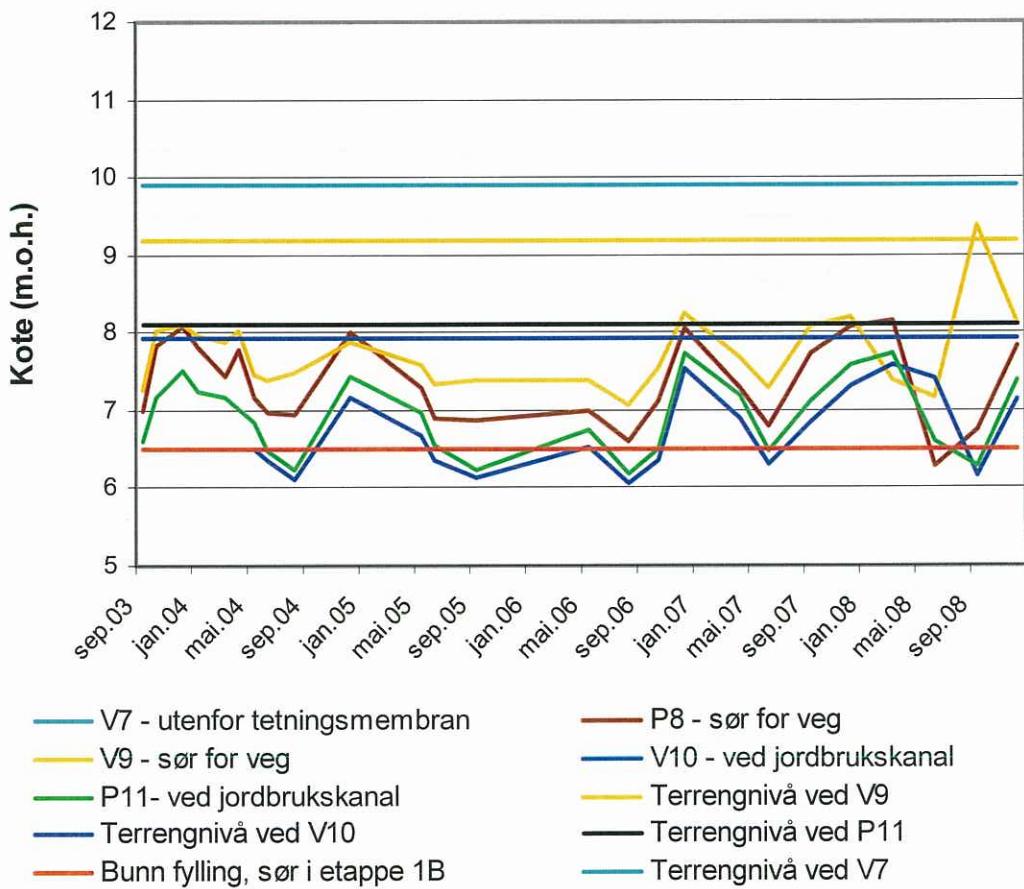
Vi ser at tetningsveggen er helt nødvendig for å hindre at sigevann skal lekke ut i grunnvannet sør for avfallsplassen.

Analyseresultater tyder på at tetningsveggen fungerer som den skal.

Figur 4.2.1 Grunnvannsnivå sør for etappe 1B

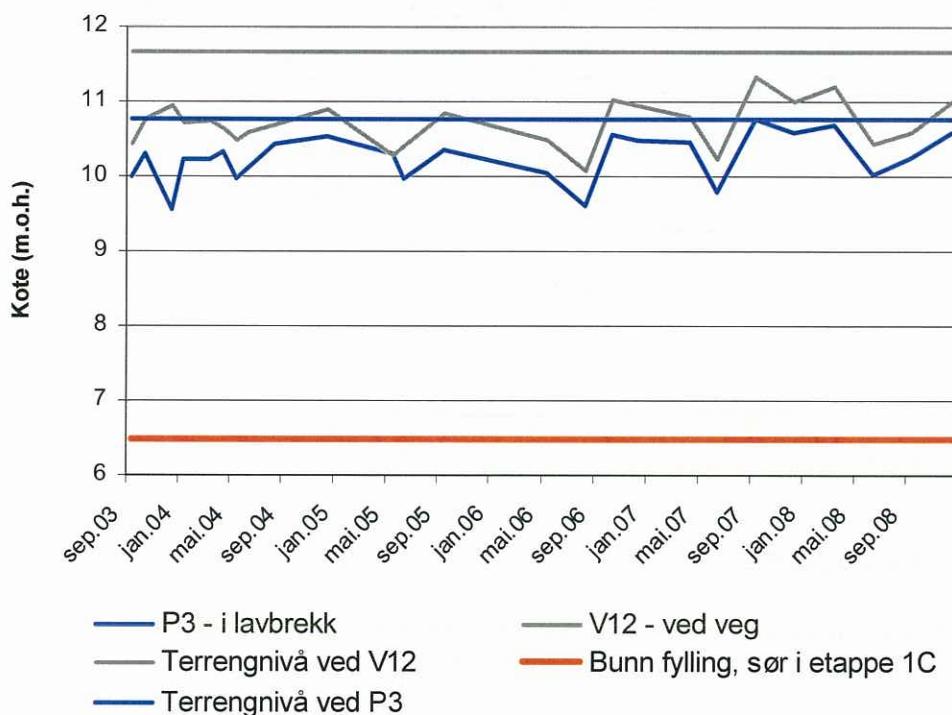
Som vi ser, er vi avhengige av at sigevannssystemet et fungerer for at grunnvannet i dette området ikke skal forurenses.

Som vi ser kan det bli problemer dersom sigevannstanden er høyere enn 2,5 m over bunn/fylling i dette området i tørrværsperioder. I perioder med mye nedbør, må sigevanns- standen stige over 3,5 m.

Figur 4.3.1 Grunnvannsnivå sør for etappe 1C

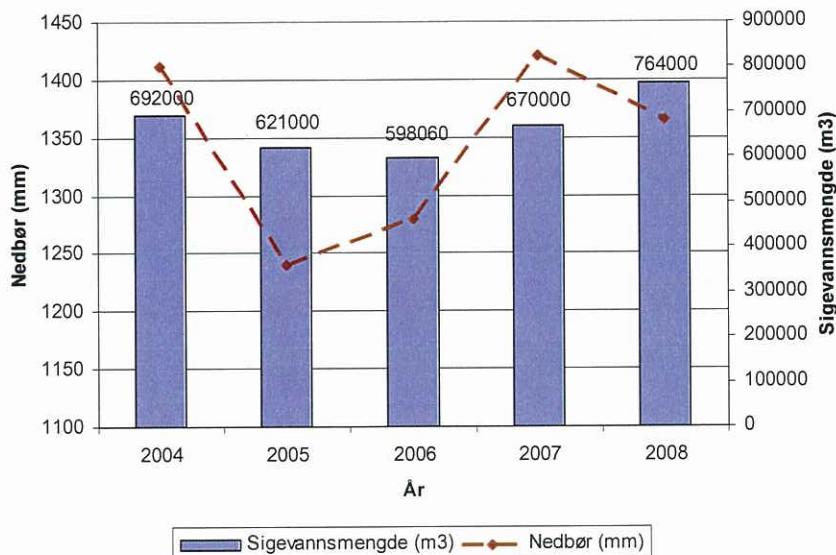
Sigevannsmengden var på om lag 764 000 m³ i 2008. Sigevanns- og nedbørsmengde de siste fem år er vist i figuren nedenfor.

Figur 4.3.1 Sigevann- og nedbørsmengder de siste fem år

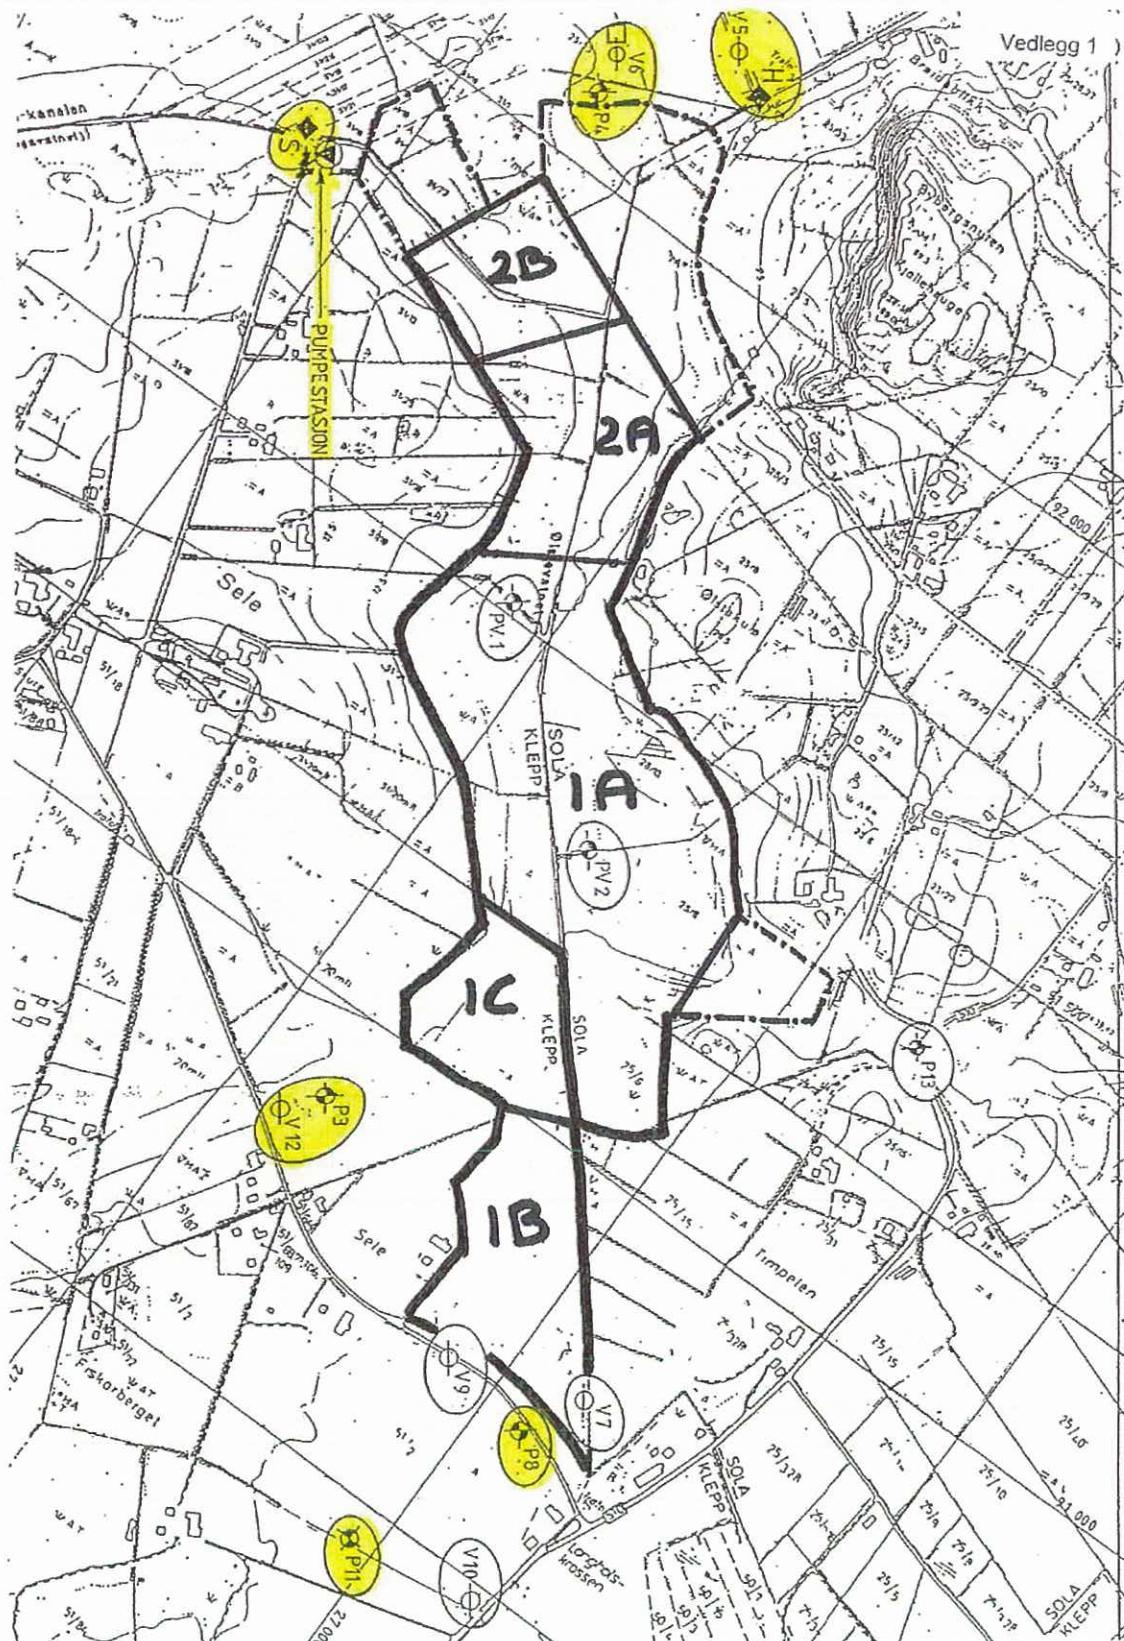
KARTUTSNITT SOM VISER MÅLEPUNKTENE:

Brønn	Plassering	Terregnivå (moh)	Grunnvannsnivå (moh)	Beskrivelse	Observasjon
PV1	I fylling	16,11	-	I ustand	
PV2	I fylling	16,13	-	I ustand	
P3	Sør for 1. etappe, del C, svak terrenghelning ned mot fylling	11,75	9,8 – 10,3 6,8		Fyllingsbunn ligger på ca 6, 5 m Vannivå i fylling må være ca 3,5 m for at utlekkasje skal kunne skje.
P4	Nord for 2. etappe, like utenfor spuntvegg, flatt terren	9,56	8,0	Sandjord	Ingen fare for utlekkasje
V5	Nord for 2. etappe, flatt terren	10,49	7,5 – 9,2	Sandjord	Ingen fare for utlekkasje
V6	Nord for 2. etappe, flatt terren	10,13	7,9 – 8,3	Sandjord	Ingen fare for utlekkasje, i ustand
V7	Øst for 1. etappe, del B, samme terrengnivå som fyllingsoverflate	11,13	7,8 – 9,2		
P8	Sør for 1. etappe, del B, terren ligger lavere enn fyllingsoverflate	10,29	6,2 – 8,5	Potensielt utlekkings-område	Vannivå i fylling ligger trolig høyere i store deler av året. Bunntettingsmembran må fungere som forutsatt for at utlekkasje ikke skal skje

V9	Sør for 1. etappe, del B, terren ligger lavere enn fyllingsoverflate	9,38	6,5 – 8,5	Potensielt utlekkings-område	Bunntettingsmembran må fungere som forutsatt for at utlekkasje ikke skal skje
V10	Sør for 1. etappe, del B, terren ligger lavere enn fyllingsoverflate	8,91	5,7 – 9,7	Potensielt utlekkings-område	Bunntettingsmembran må fungere som forutsatt for at utlekkasje ikke skal skje
P11	Sør for 1. etappe, del B, terren ligger lavere enn fyllingsoverflate	8,99	6,0 – 7,8	Potensielt utlekkings-område	Bunntettingsmembran må fungere som forutsatt for at utlekkasje ikke skal skje
V12	Sør for 1. etappe, del C, svak terrenghelning ned mot fylling	11,79	10,2 – 11,0		Fyllingsbunn ligger på ca 6, 5 m Vannivå i fylling må være ca 3,5 m for at utlekkasje skal kunne skje.
P13	Like ved innkjøring til avfallsplassen	8,99		Ikke etablert
