**Sedimentundersøkelser i
sivevannsledning ved
Bangarvågen fyllplass.**

Rapport IRIS - 2007/123

Prosjektnummer: 7156001-13
Prosjektets tittel: Bangarvågen
Oppdragsgiver(e): Stavanger kommuner v/vann og avløpsseksjonen
Forskningsprogram:
ISBN: 978-82-490-0536-9
Gradering: Åpen

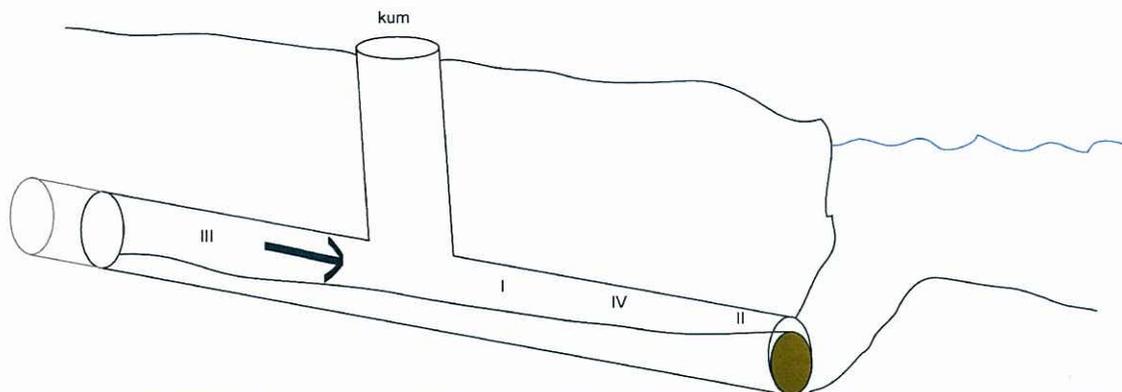
Figur 1. Skisse over innsamlings-stasjoner i overvannsledningen. (se også vedlegg)

Alle prøvene ble tatt av dykker, som forsiktig satte ned et prøverør i sedimentet og korket dette i begge ender før han forsiktig fraktet det til nedstigningskummen, hvor de ble fraktet i kjølebag til laboratoriet for oppdeling i delprøver. De ble deretter frosset fram til analyse. Hele prøvetagningen ble videofilmet. Sedimentet ble beskrevet visuelt og eventuell uvanlig lukt ble registrert i en feltlogg (se tabell 2). Prøvestedene er beskrevet og inntegnet på en skisse over ledningen (se fig 1).
