**Miljøkonsekvenser av reguleringsframlegg
for Fv 776, Tysværvåg**

Rapport RF - 2005/103

Prosjektnummer: 7151729
Prosjektets tittel: Fv 776 Herviksveien
Kvalitetssikrer: Åge Molversmyr

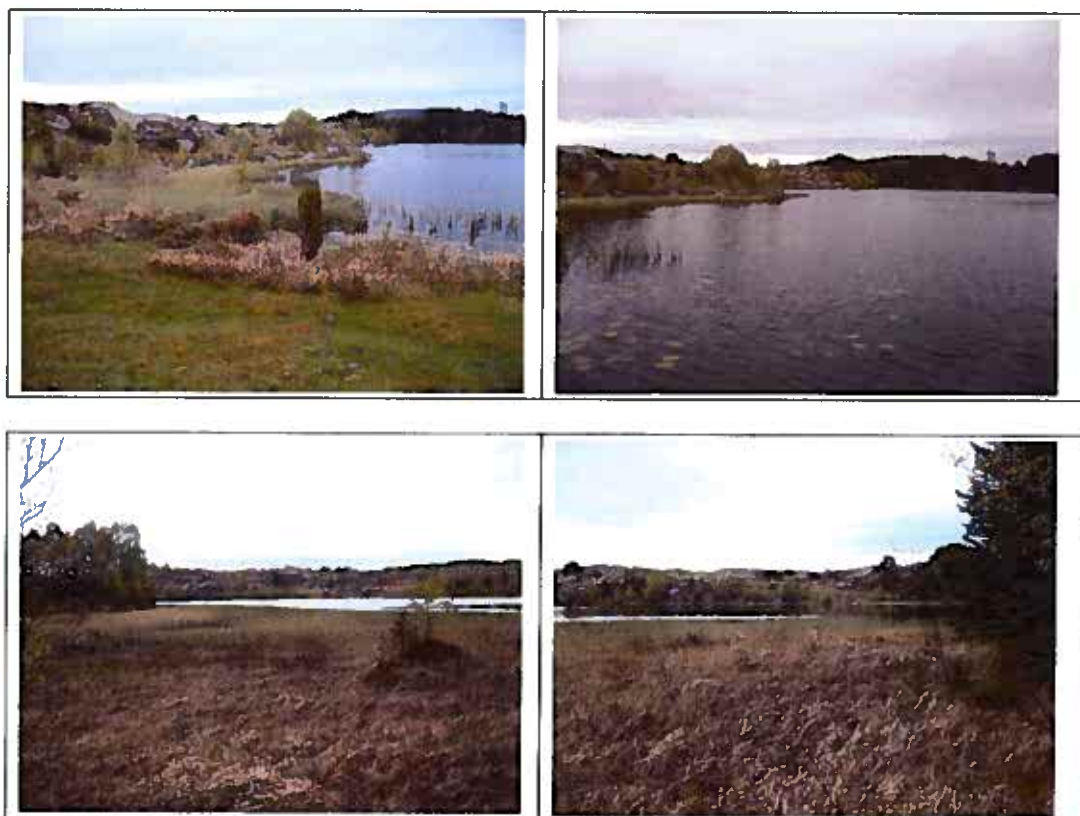
Figur 1. Ospeskardtjørna. De øverste bildene viser nordsida av vatnet, mens de nederste bildene viser områdene i sørøst hvor de antatt beste habitatene for andefugl finnes. Foto: Gunnar Henriksen

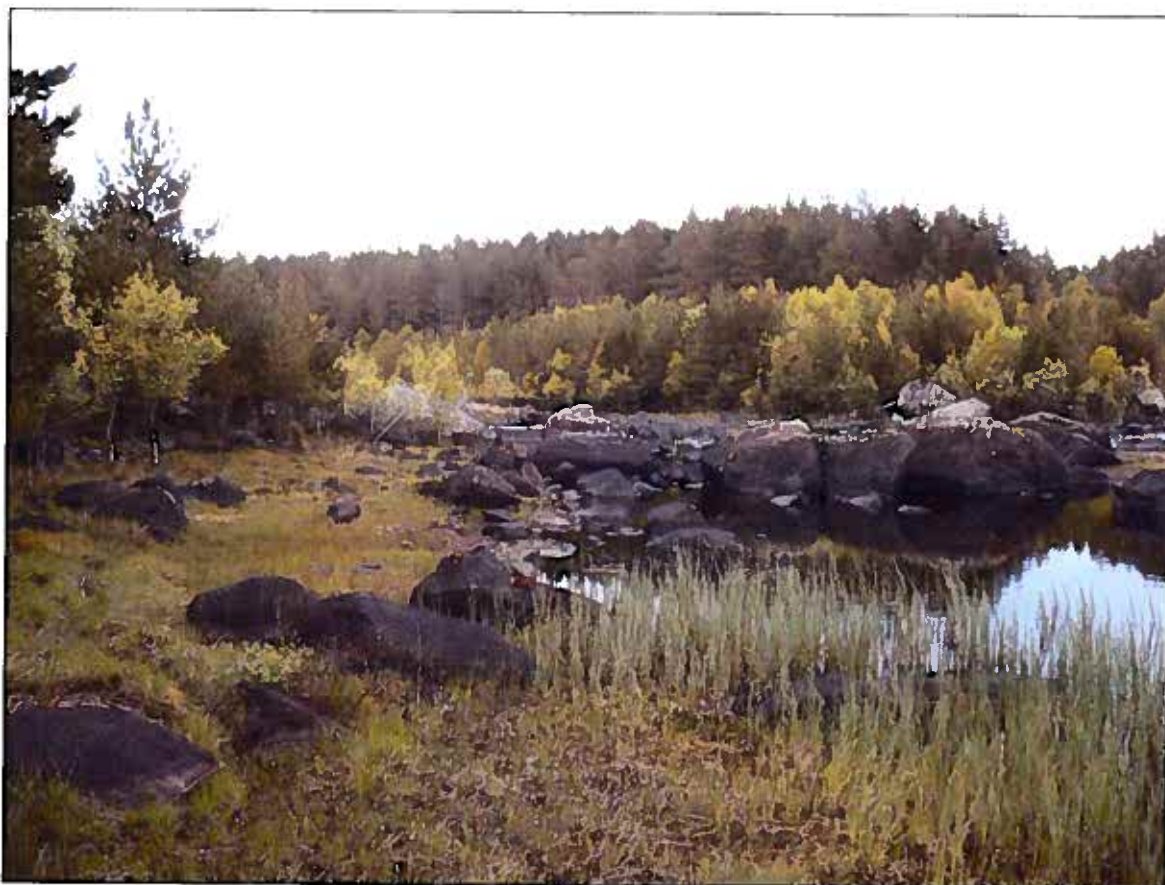
Figur 3. Sundet mellom Hålandsøya og vestre bredd ble stengt som følge av endringer i vannstanden. Foto: Gunnar Henriksen

Blant de negative konsekvensene av senkingen kan nevnes større strandsone, bl.a. ble det tidligere åpne grunne sundet mellom Hålandsøya og vestre bredd (R4) delvis tørrlagt (figur 3). Storavatnet er altså i betydelig grad påvirket av tidligere inngrep/regulering. Dette kan også ses i strandsonene hvor merker etter tidligere vannstand vises godt (figur 4).

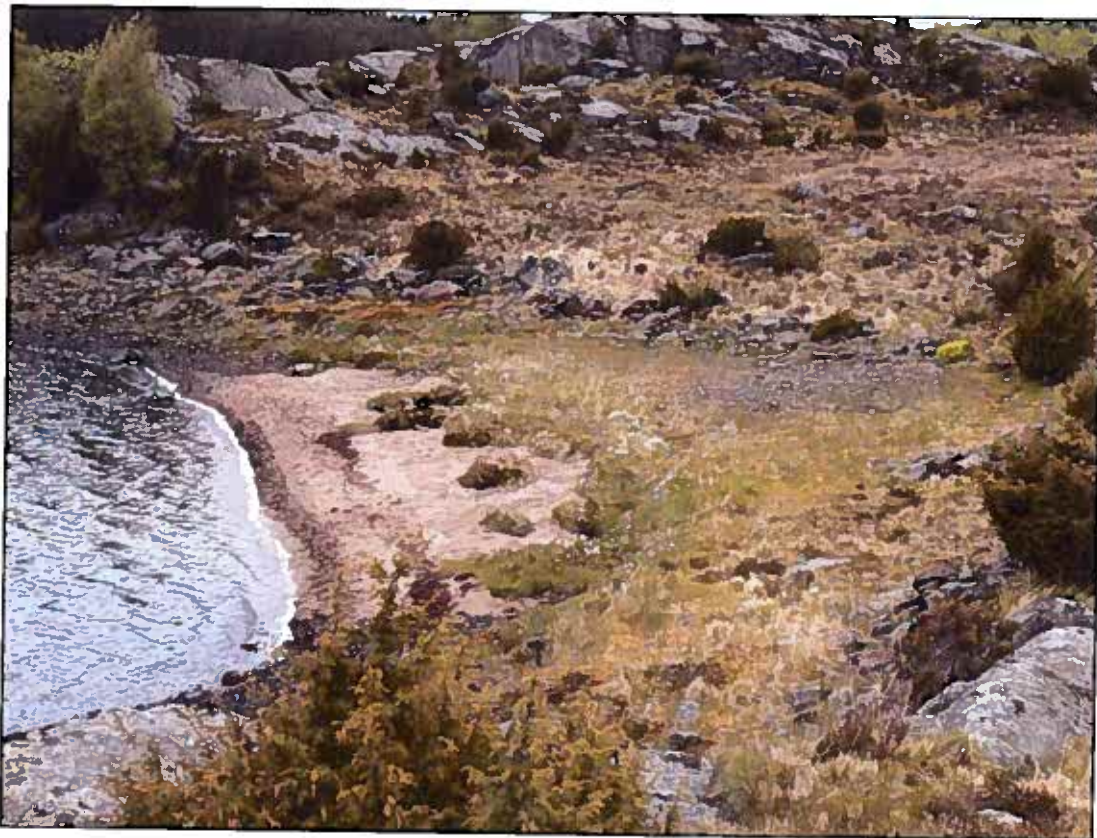
Figur 4. Merker etter tidligere vannstand vises godt i strandsonen langs Storavatnet. Foto: Gunnar Henriksen

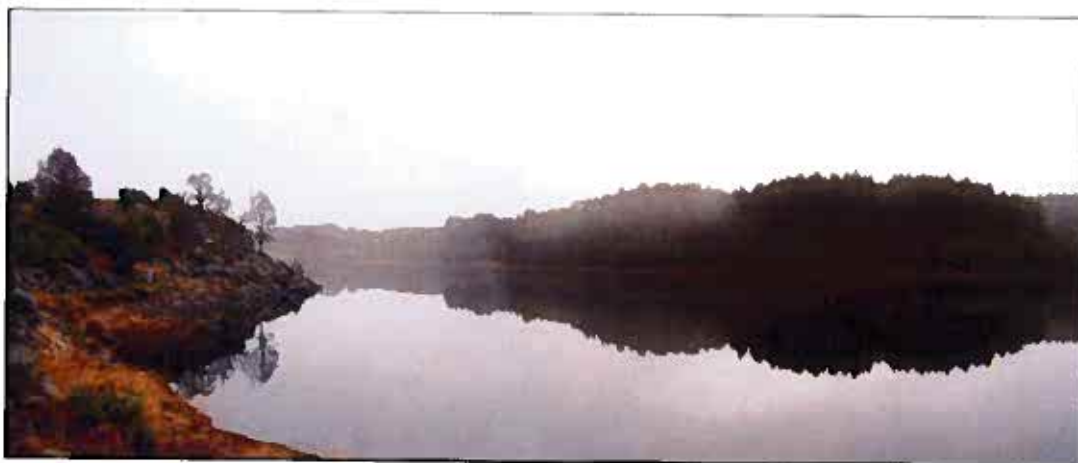
Figur 6. Dagens situasjon i planområdet (foto: Statens vegvesen)

Det delvis avskjærte området nord for R5 er ca. 500 x 250 m (250 daa). Fiskeforekomstene, særlig av ørret, synes å være betydelig og av fangstmessig verdi (se avsnitt 3.2). Figur 6 viser dagens situasjon i området, mens figur 7 viser en illustrasjon med bruåpning på 10 meter. Generelt synes den foreslåtte bruåpningen på kun 10 m å være for liten for å sikre tilstrekkelig vannutskiftning. Dette påpekes også av Fylkesmannen i Rogaland (brev av 12.05.05). Her må det gjennomføres målinger av de ovennevnte forhold (strøm, sediment, topografi) før mer bastante konklusjoner kan fattes.

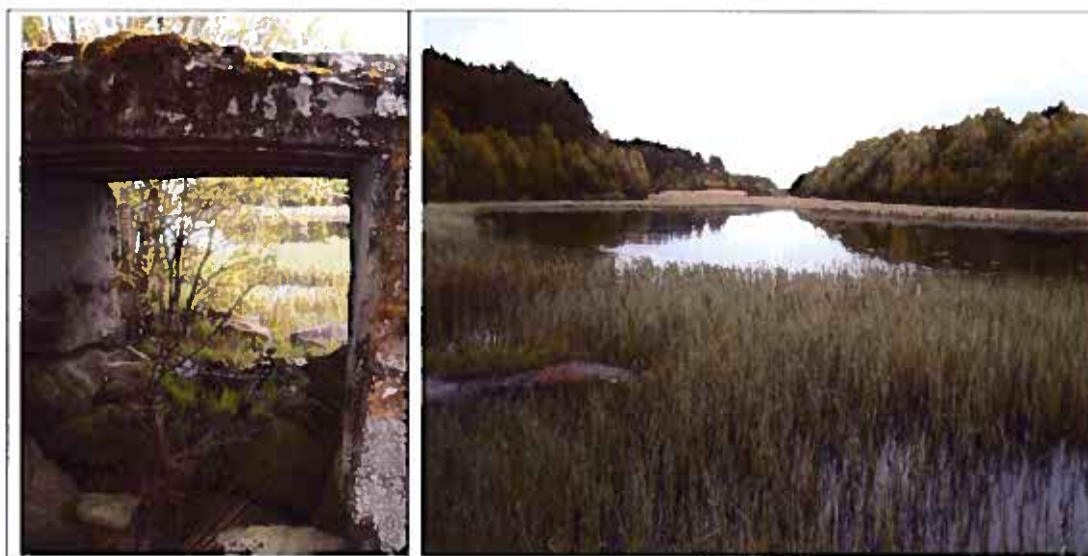
Figur 10. Senket i Storavatnet vannstand kan på sikt føre til gjengroing og/eller uttørking av sundet mellom Hålandsøya og den vestre bredden på sikt. Foto: Gunnar Henriksen.

På grunn av den senkede vannstanden i Storavatnet, er det ikke lenger passasje nord for Hålandsøya, og det er stor sannsynlighet for at området på sikt vil kunne tørke ut eller gro igjen (figur 10).

Ved store nedbørmengder, kan det hende at sundet får tilflukt av ferskt vann, særlig fra sør, men fra nord er det lite som tyder på særlig gjennomstrømning og landvegetasjon har slått rot inne i passasjen (figur 10).

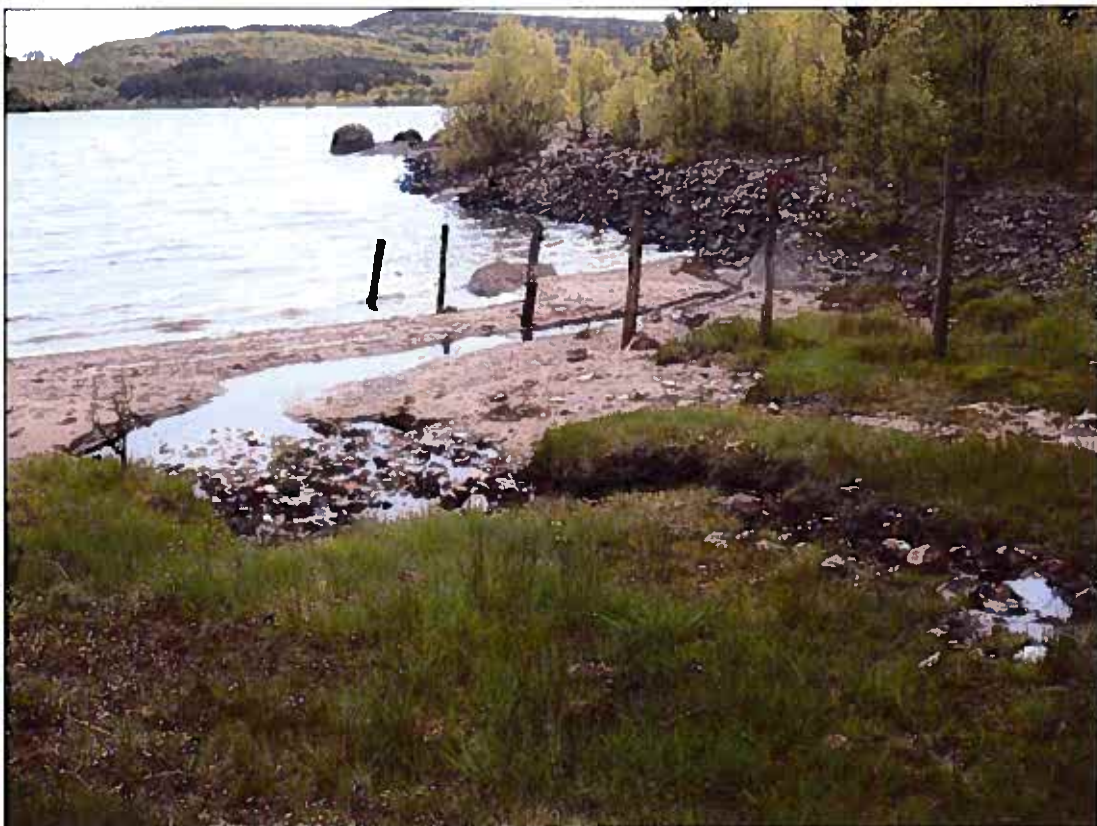
Figur12. Bekkeutløpet i Storavatnet. Foto: Gunnar Henriksen

Figur 11 viser et utsnitt av traséen hvor bekkeløpet mellom Storavatnet og Salttjørn skal krysses. Figur 12 viser bekken ved utløpet i Storavatnet, mens figur 13 viser bekken gjennom skogpartiet og fram mot kilden i Salttjørna.

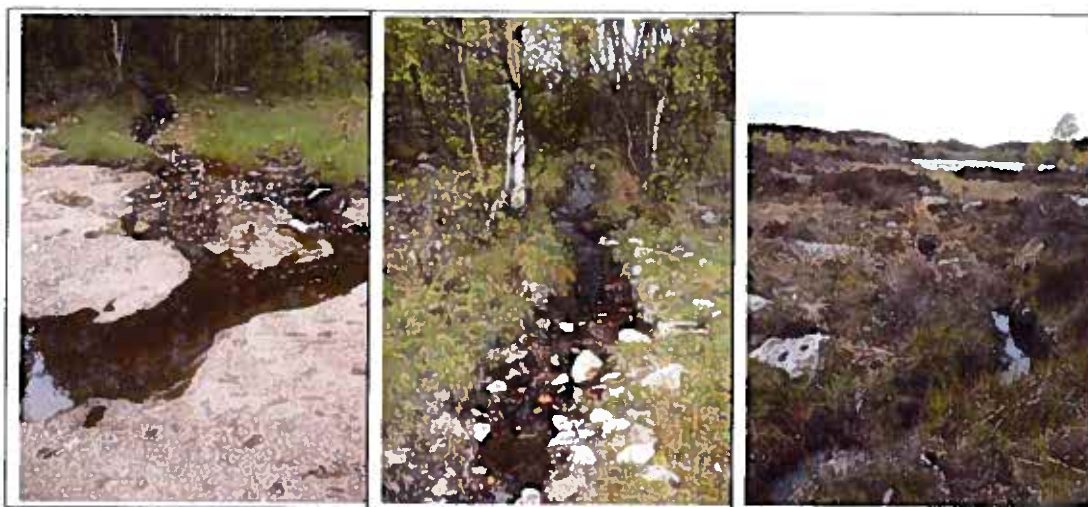
Figur 13. Bekkeløpet mellom Storavatnet og Salttjørn. Foto: Gunnar Henriksen.
