Tildekking av forurenset sjøbunn med leire.

Rapport fra pilotprosjekt i Bjørvika

Rapport RF 2005 - 027

Revisjon nr: 2 Dato: 09.03.2005
Prosjekt nummer: Skanska 240282 RF-7151709
Prosjektets tittel: Tildekking av forurenset sjøbunn med
leire. Rapport fra pilotprosjekt i Bjørvika
Prosjekt Leder: Olav Ytrehorn SKANSKA, Lars Petter
Myhre RF
Oppdragsgiver: Statens vegvesen Region øst

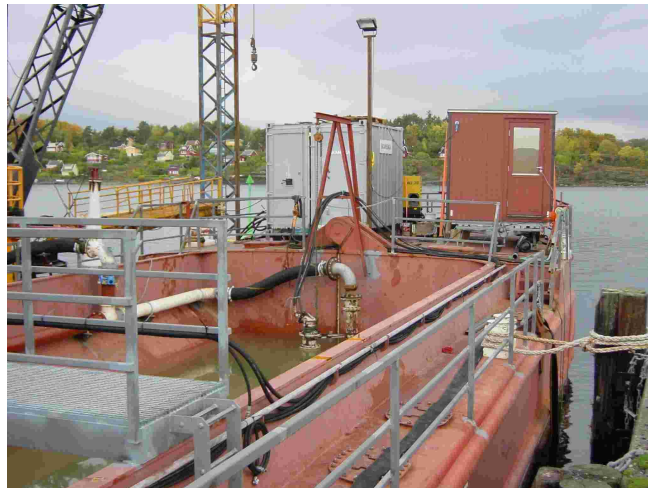
Figur 3.2. 300 m³ lekter sett mot slampumpen i enden av lekteren

Flere ideer omkring utstyrvalg ble drøftet. Spesielle utfordringer lå i utforming av diffusor, pumpeutstyr og blanding leire/vann til egnet slurry. Det ble valgt å bruke en 300 m³ lekter som blandekar og transportredskap til utleggingsstedet. Til transport av massene fra lekteren ble det valgt å benytte en stor slampumpe som pumpet massen via 250 mm rør til diffusor. Ved blanding av massene og under transport fungerte pumpen som en intern sirkulasjonspumpe.

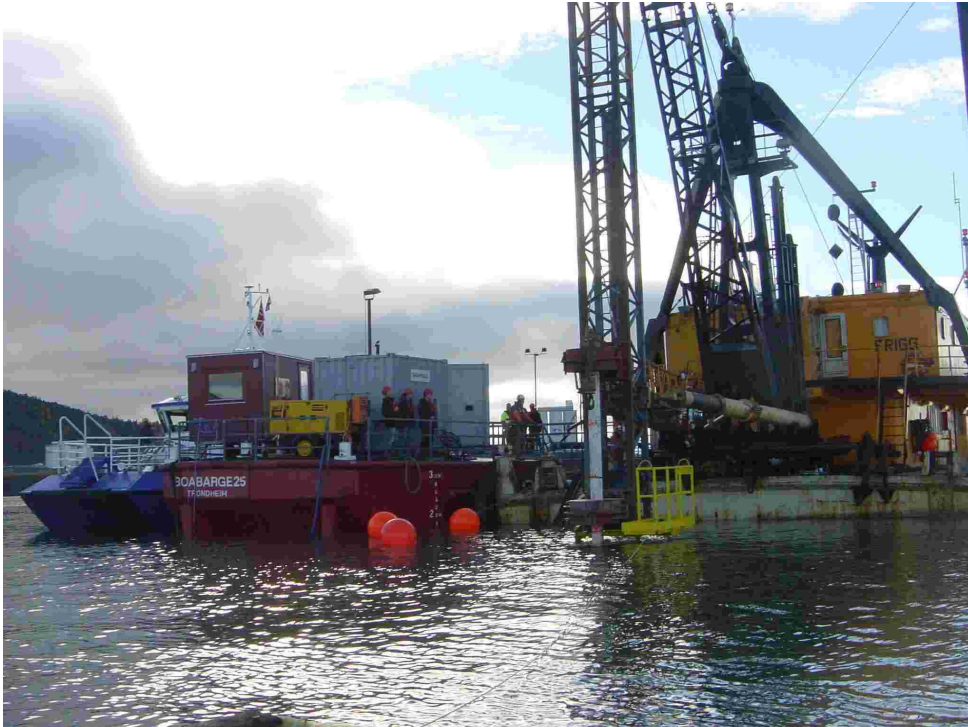
Figur 3.4 Utleggerfartøy sett mot front. Pæleføringen med rør ses i front av fartøyet. Til venstre for fartøyet ligger lekteren fortøyd og klar til pumping av masse. Helt til venstre i bilde ses havnevesenets sightseeing båt.

Til utlegging og manøvrering ble det benyttet et mudringsapparat med peleføring M/A FRIGG. Nedføringsrøret med ventil og diffusor ble montert i en peleføring på mudringsapparatet og kunne derfor manøvreres både horisontalt og vertikalt. For å holde posisjonen ble det lagt ut fire moringer a 8 tonn som utleggerfartøyet kunne manøvrere seg mellom ved bruk av fartøyets vinsjer. Nøyaktig posisjonering skjedde ved hjelp av GPS-utsyr, fast montert i peleføringen.

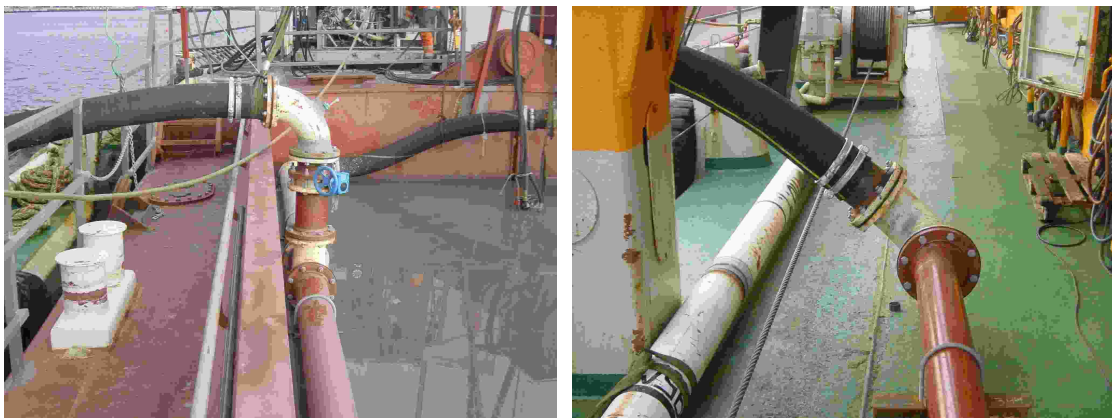
Figur 3.5. Til venstre T-kopling i lektar, påkoplingspunkt mellom lektar og utleggerfartøy, til høyre overgang til utleggerfartøy.

Det var en viss usikkerhet knyttet til hevert effekten i utleggingsrøret og ved utlegging kunne man risikere at utleggingshastigheten kom ut av kontroll. For å regulere hastigheten på massene ble det montert en hastighetsmåler ved rørgaten og en hydraulisk strupeventil i overkant av diffusor.

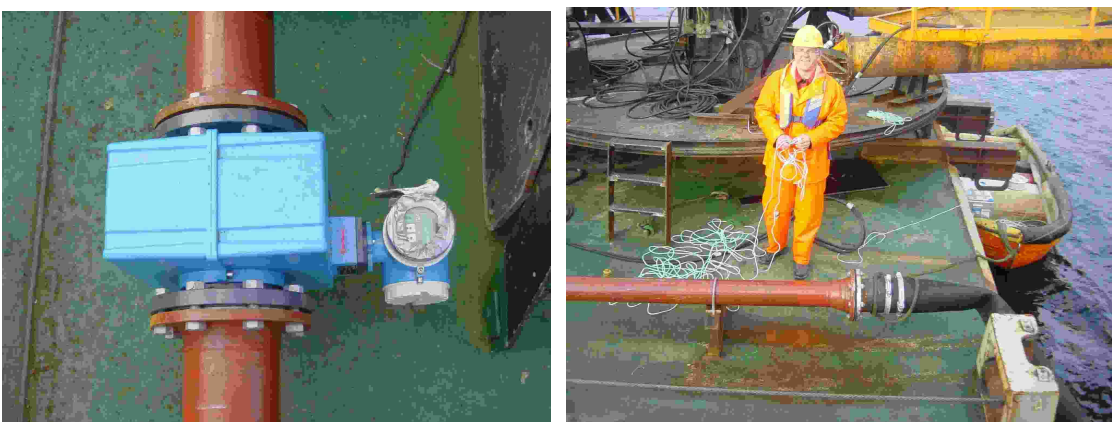
Figur 3.6. Til venstre måleinstrument for utleggingshastigheten, til høyre overgang fra fast rør til fleksibel sjøledning ut til pæleføringen.

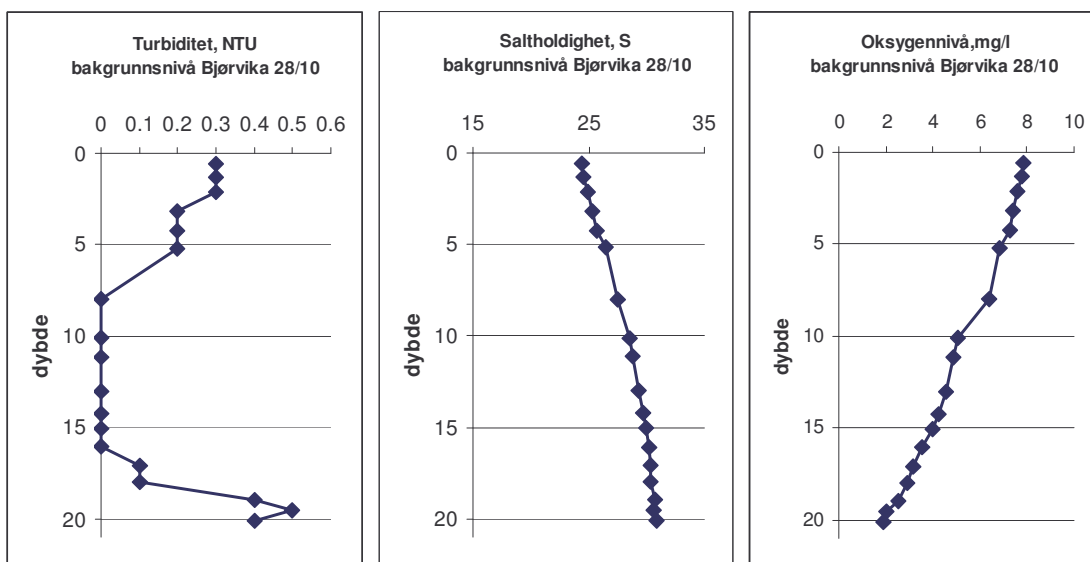
Figur 4.1. Representative bakgrunnsverdier av turbiditet, saltholdighet og oksygen i Bjørvika i anleggsperioden, her eksemplifisert med data fra 28/10-2004.

Bakgrunnsverdiene var veldig stabile gjennom anleggsperioden og er her eksemplifisert med data fra den 28/10-2004. Turbiditeten er tilnærmet null i hele vannsøylen, men har en marginal økning i overflatelaget og helt nede ved bunnen (Figur 4.1). Saltholdigheten viste en jevn økning mot dypere vannlag uten markant sprangsjikt. Oksygennivåene var minkende med økende vanddyp og vi målte lave oksygenverdier i bunnvannet. Dette var en gjennomgående trend ved alle måletidspunkt. Temperaturen er ikke grafisk fremstilt da den var mer eller mindre stabil på 10°C i hele vannsøylen.

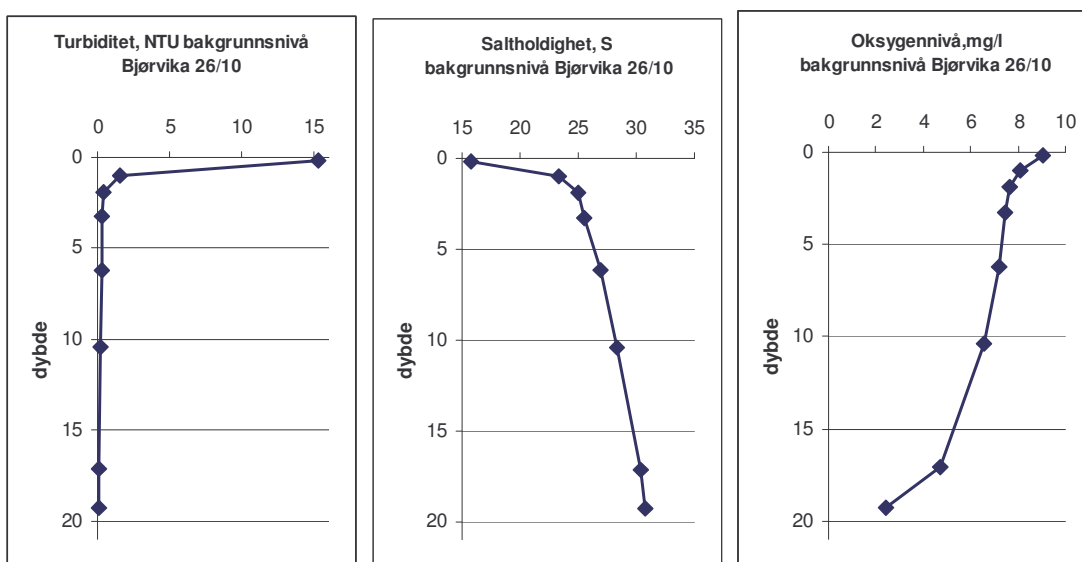
Figur 4.2. Bakgrunnsverdier av turbiditet, saltholdighet og oksygen den 26/10 før utlegging av masse.

26. oktober var det svært dårlig sikt i vannet grunnet store nedbørsmengder dagen før. For å utelukke spekulasjoner rundt årsaksforholdet ble det gjennomført turbiditetsmålinger flere steder i området før utleggingen startet (Figur 4.2 viser normalkurvene). Det var stabile forhold med turbiditet rundt 15 i overflatevannet og en rask reduksjon ved 2 m dyp. Saltholdigheten viser klart at det er et etablert overflatelag med lavere saltholdighet.

Disse forholdene skiller seg ut fra normal bakgrunn ved at turbiditeten og saltholdighetsprofilen den 26/10 er markant forskjellige i forhold til normal bakgrunn. Med andre ord kan den økte turbiditeten tilskrives ferskvannsavrenninger fra land.

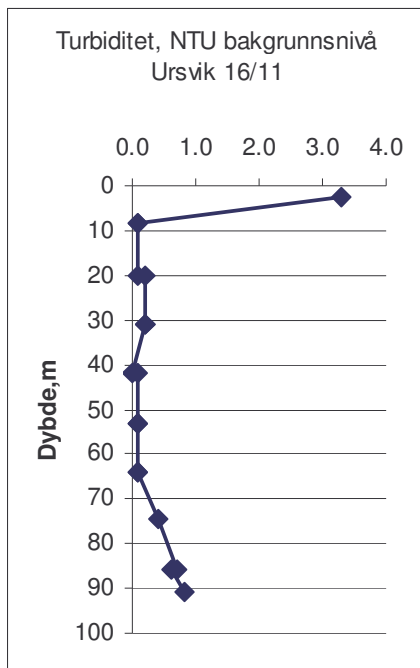
Figur 4.3. Bakgrunnsverdier av turbiditet den 16/11 før utlegging av masse.

Bakgrunnsverdiene var lave i dypvannet (0 – 0,5), men overflatevannet hadde ved noen målinger verdier helt opp i over 100 NTU (10/11-04) (Vedlegg 10). Trolig har enkelte høye verdier i overflaten sammenheng med partikkelavrenning i fra land, eller naturlige partikler i sjøvannet. Figur 4.3 viser dataene fra 16/11 som er representative for de andre måledagene. Saltholdighets- og temperatursondene ga ikke tilfredsstillende data så kun turbiditetsmålinger er tatt med.

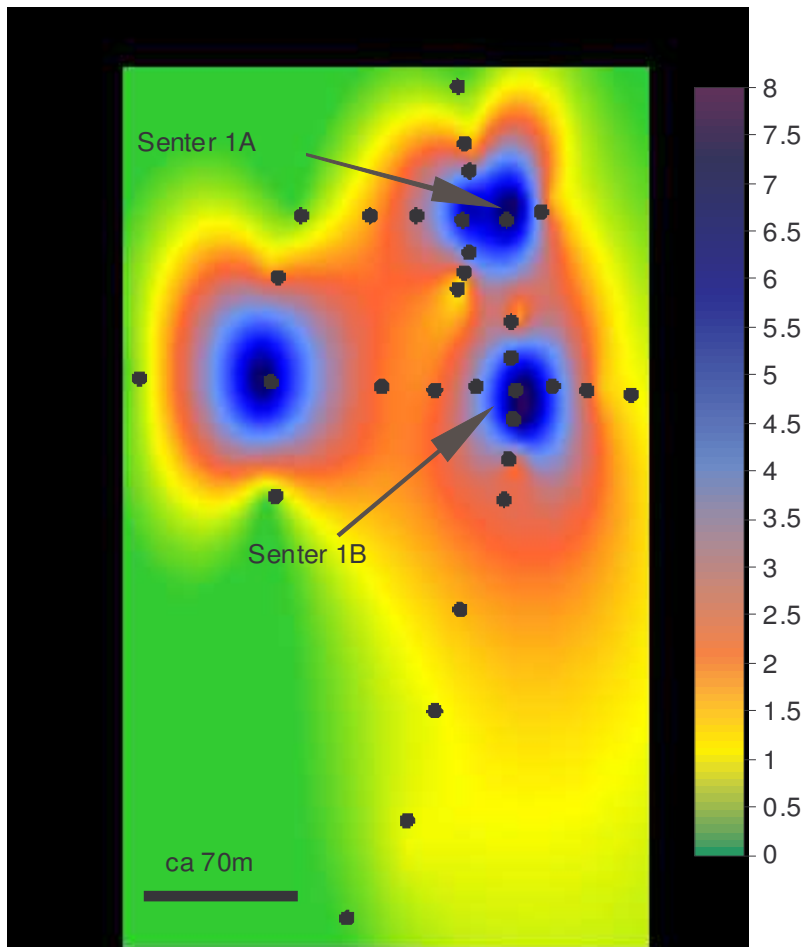
Figur 6.3. Skjematisk fremstilling over utbredelsen og tykkelsen (cm) til utlagt leire. Sirkler markerer prøvepunkter. Se Tabell 6.1 og kart Figur 6.2 for grunnlagsdata.

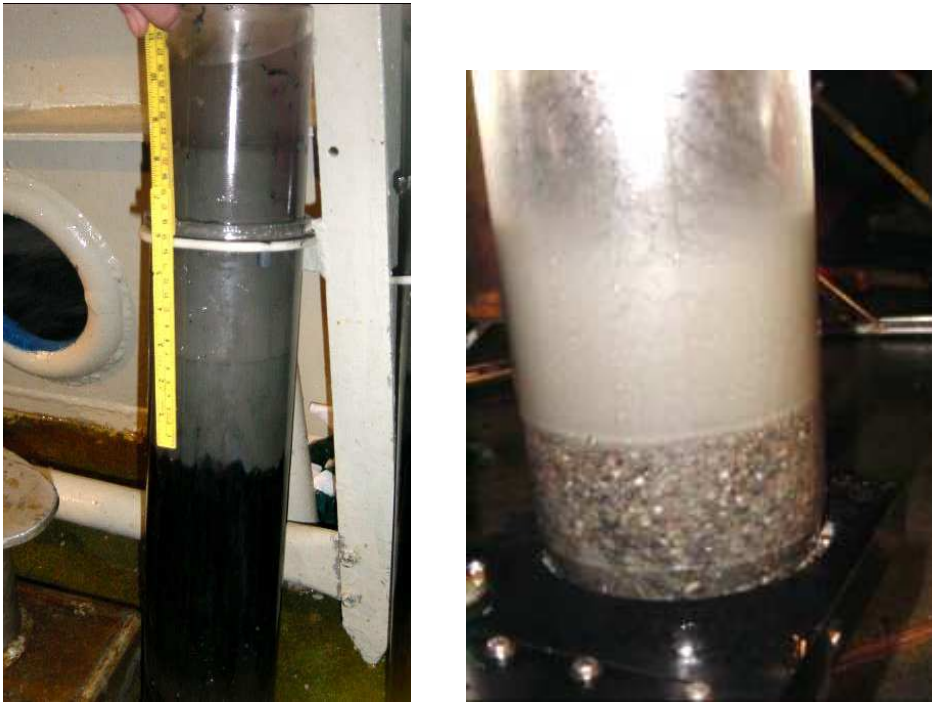
Figur 6.4. Bilde av prøvene fra senter til område 1A (stasjon kart 1, MC1) til venstre og bilde til høyre viser prøven med mye sand fra 15 m sør for senter til område 1B (kartposisjon 13, MC13 og GC52).

Prøvene viste også nokså tydelig at de to prøvene tatt i samme punkt (MC13 og GC52 kart pos. 13 og 32) var meget nær der hvor leiren ble lagt ut. Det var mye sand og små stein fra leiremassene på bunnen, og bare et tynt lag med leire (Figur 6.4).

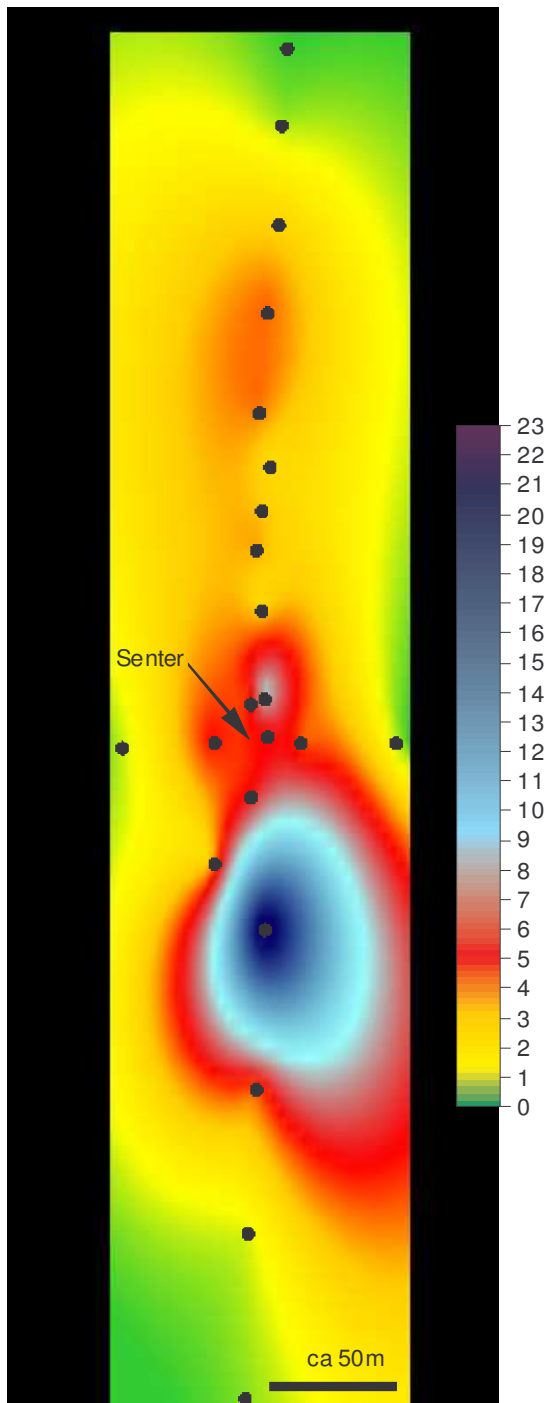
Figur 6.6. Skjematisk fremstilling over utbredelsen og tykkelsen (cm) til utlagt leire. Sirkler markerer prøvepunkter. Se Tabell 6.2 og kart (Figur 6.5) for grunnlagsdata. Trolig er illustrasjonen ikke korrekt med hensyn til utflytning mot sør-øst for senter på grunn av manglende datapunkt

Ut fra utleggingscenteret ble leiren funnet ca 200 m sørover og nordover. I øst-vest retningene var spredningen mindre og et 4-5 cm tykt lag ble funnet 15 m fra senteret og 0,5 og 0 cm 50 m ut til sidene fra senteret. Flere prøver ville vært ønskelig for å få en mer nøyaktig avgrensning av utbredelsesområdet. Kart med modellert dybde av dekklag er illustrert i Figur 6.6. og noen utvalgte bilder av prøvene er vist i Figur 6.7.

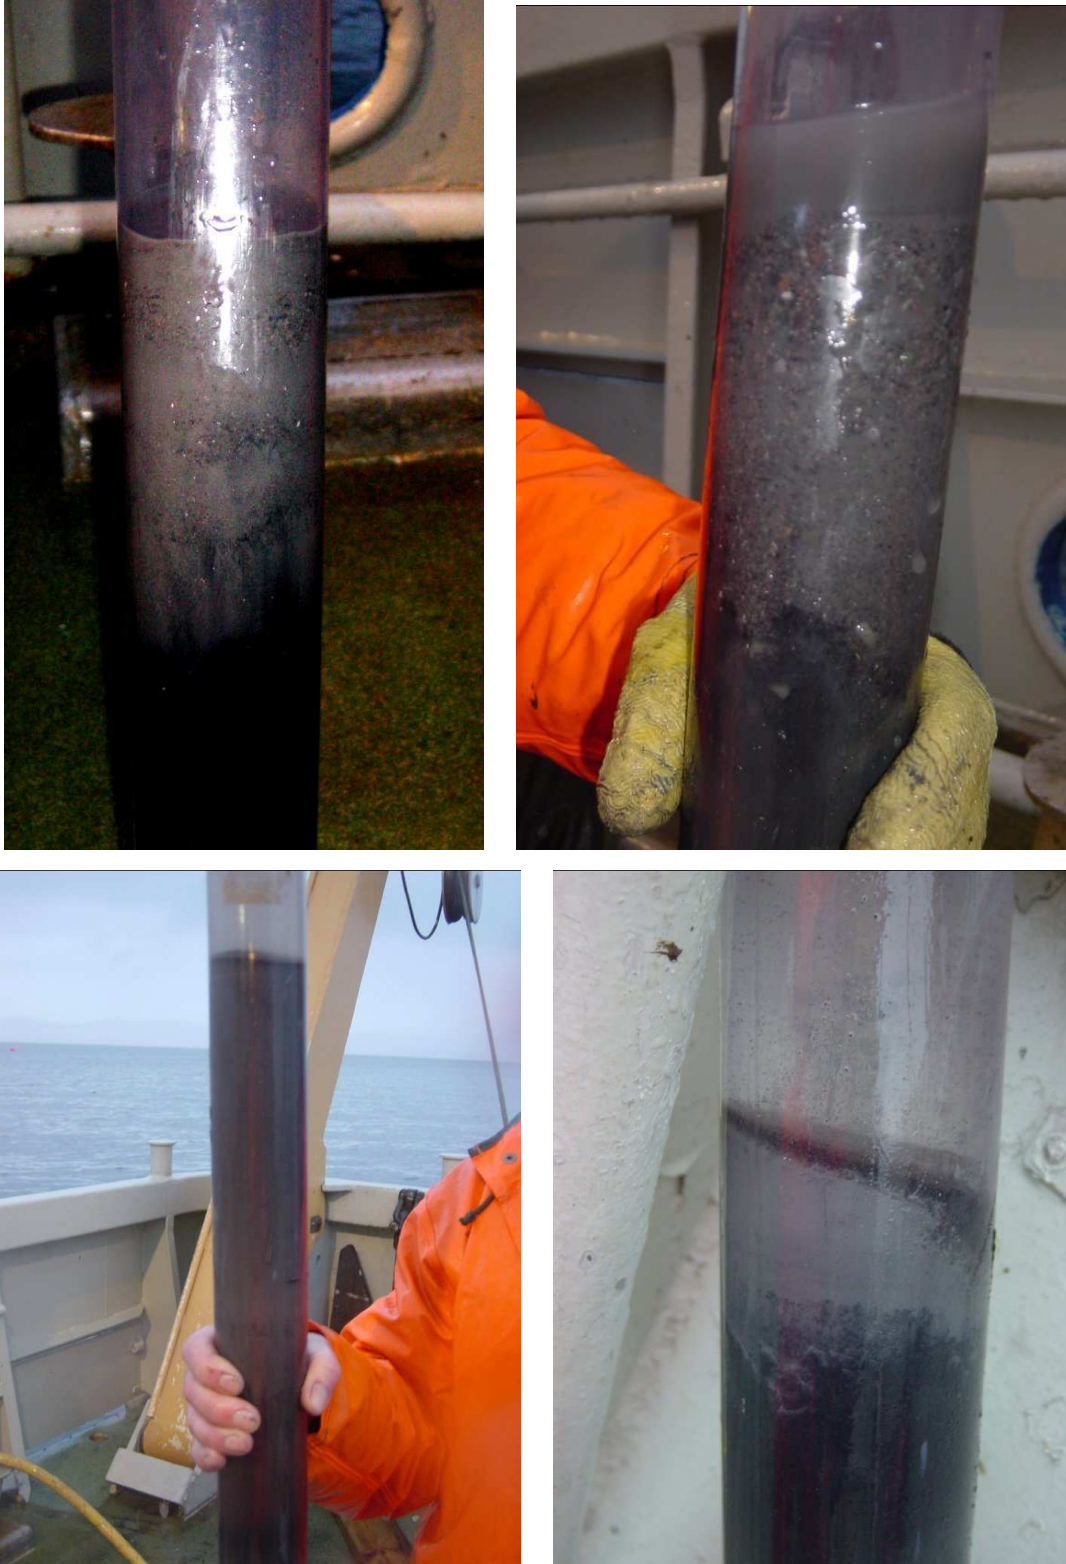
Figur 6.7. Bilde av prøver fra Bunnefjorden. Øverst: Prøver fra senter (stasjon kart 1, GC23). Bilde til venstre viser første prøven med leire og til høyre er det mye sand i prøven. Tykkelsen ble målt til 5-6 cm. Legg merke til svart naturlig bunnsediment i bunn av prøven. Nederst: Til venstre vises prøven fra GC31 (kart posisjon 10) hvor leirelaget var 23 cm og til høyre vises GC27 (kart posisjon 6) hvor leiren delvis var dekket av opprinnelig sediment.

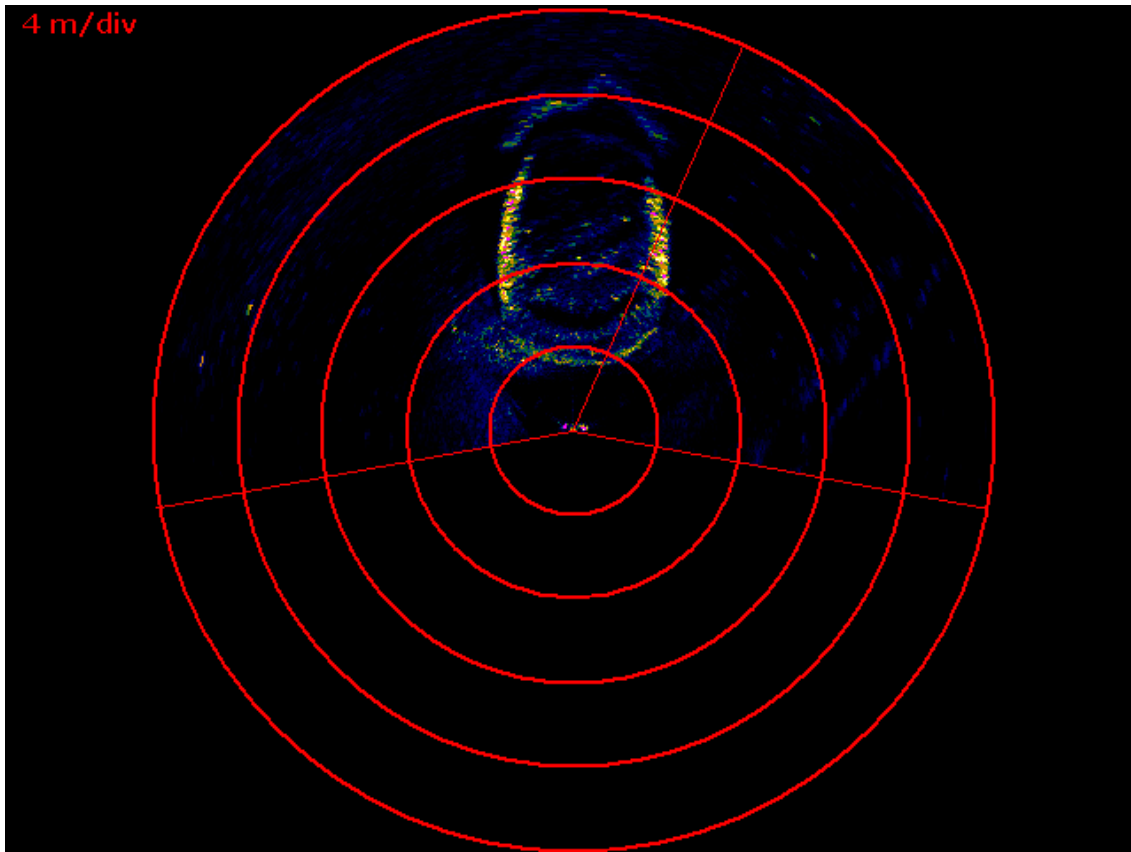
Figur 6.8. "Sidescan" sonarbilde av forhøyning rundt antatt utleggingspunkt. Tatt mot nord, avstanden mellom sirklene er 4 m.

Det var ikke mulig å avgrense utbredelsen til leirelaget visuelt, på grunn av dynn på toppen av leiren. Ved hjelp av "sidescan" sonaren på ROV ble det tatt gode bilder av noe som antas å være utleggingspunktet (Figur 6.8).

Bildet viser en oval forhøyning i bunntopografien som kan tilskrives nærområdet til utleggingspunktet. Forhøyningen er omtrent 10 m bred (vest øst) og 15-20 m lang (nord sør). Sikten var som under ROV-undersøkelsen før utlegging, svært dårlig, noe som gjorde arbeidet veldig vanskelig. Det var ikke mulig å identifisere forhøyningen som utleggingspunkt, men da denne forhøyningen ikke var tilstede i den første ROV undersøkelsen kan man anta at forhøyningen er et resultat av utleggingen.
