Kartlegging av habitatforhold, fiskeundersøkelser og tiltaksanalyse for sidebekker i Suldal

LFI-rapport nr: 363

Dato: 14.01.2020

Forfattere: Christoph Postler, Espen Olsen Espedal

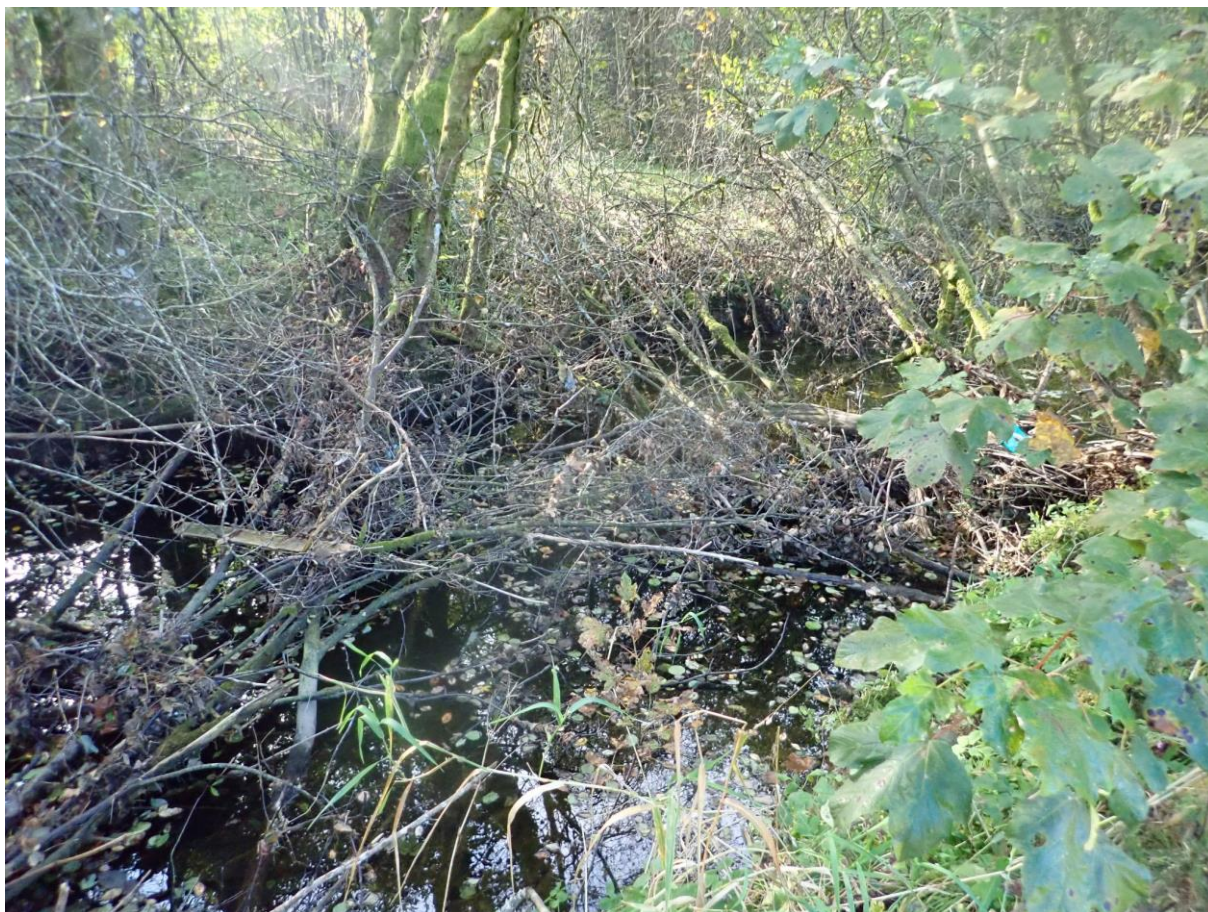
Figur 9. Overhengende døde trær i nedre deler av Brommelandsbekken. Slike trær tilfører mye skjul for ungfisk, samt skygge og næring.

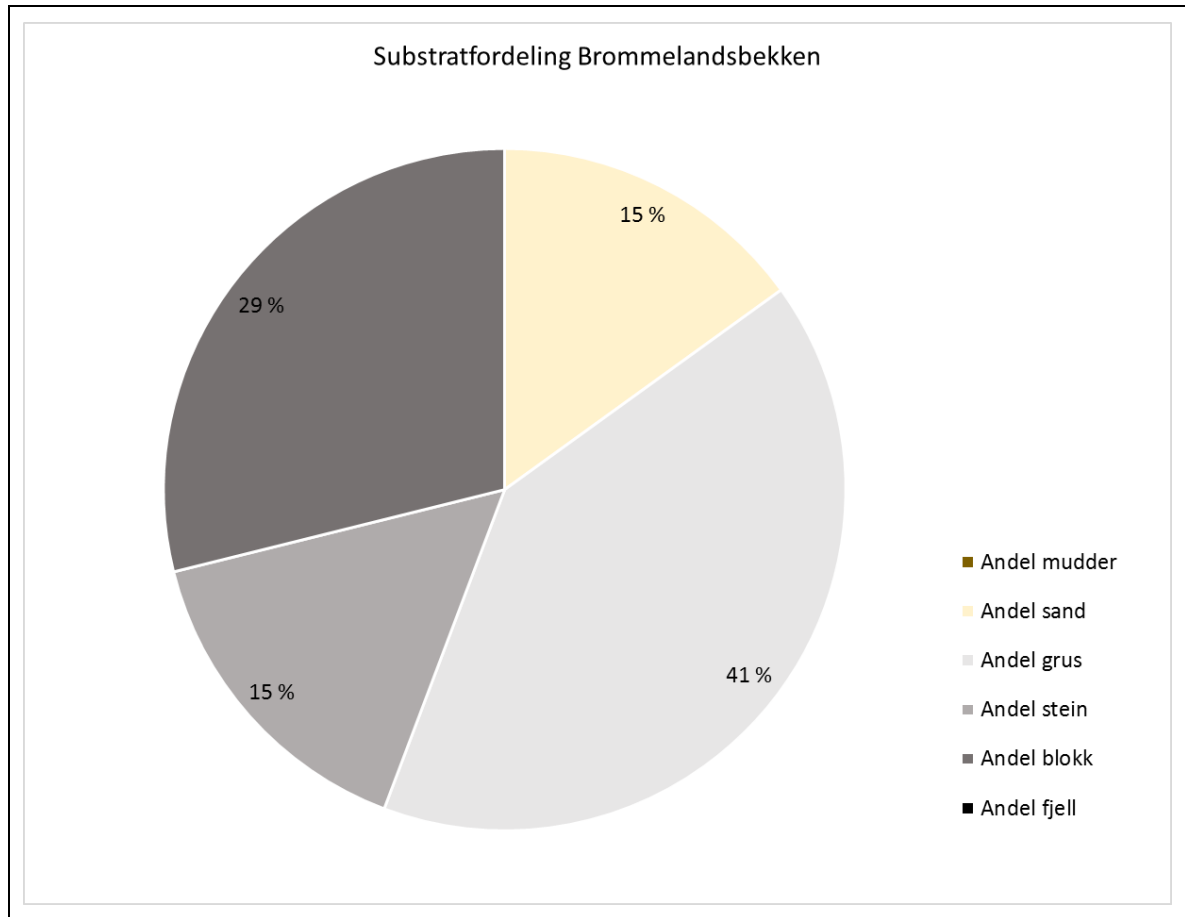
Figur 11. Grus og stein er dominerende substrat i Brommelandsbekken. Det finnes også mye sand i substratet.

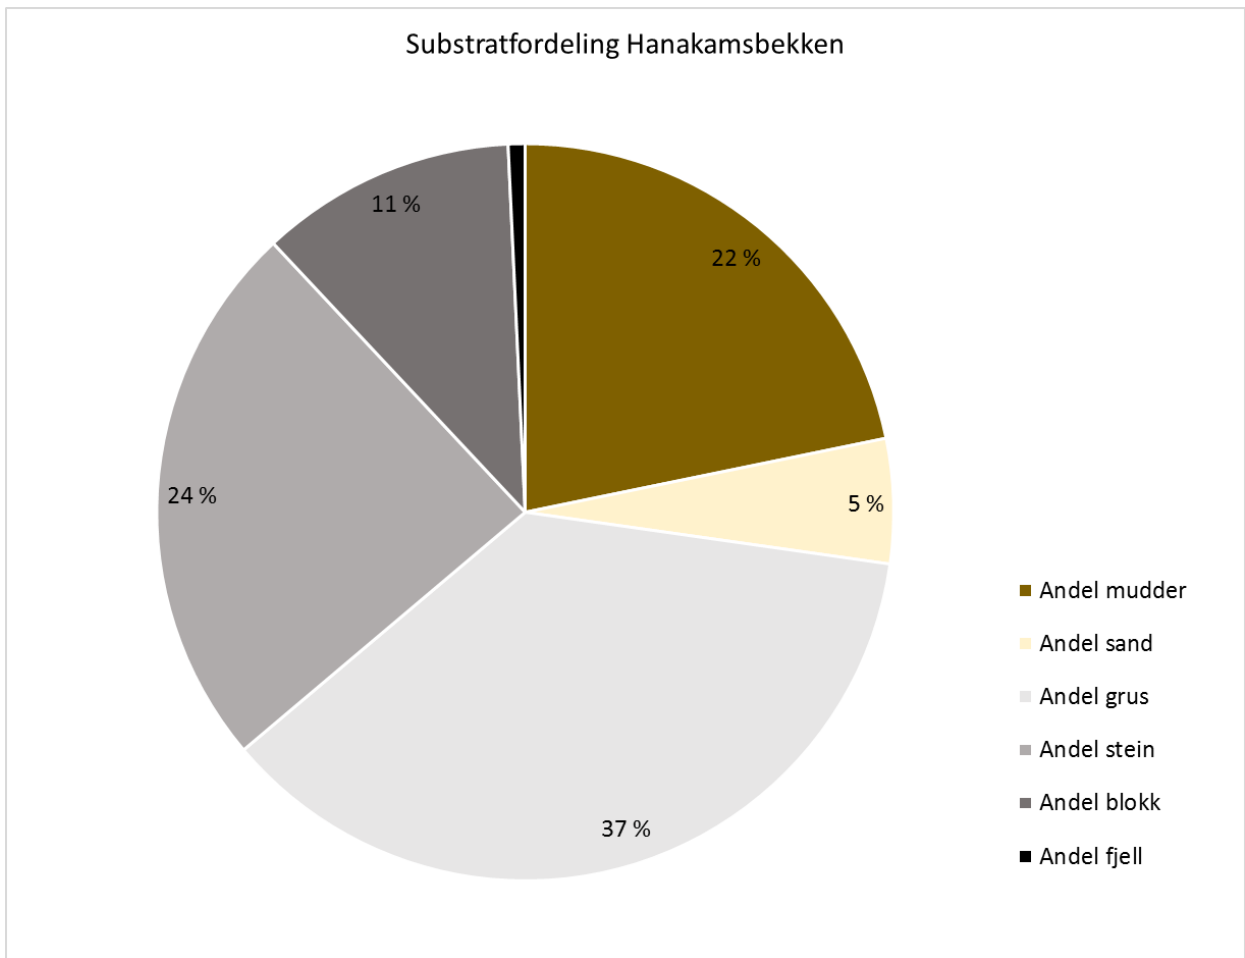
Figur 19. Substratfordeling i Hanakamsbekken. Substratet er dominert av grus, stein og en relativt høy andel mudder/finstoff.

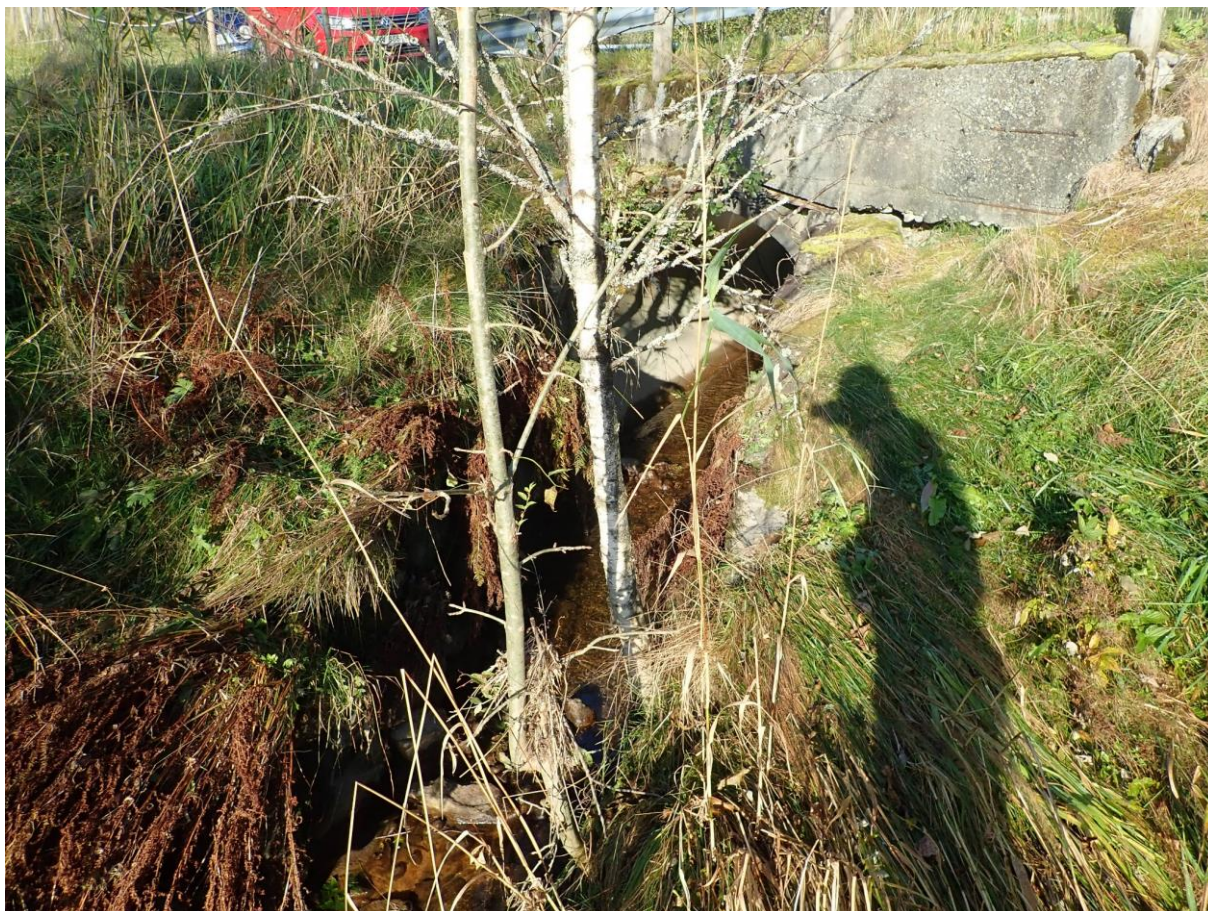
Figur 21. Her går Hanakamsbekken inn i rør/kulvert under veien.

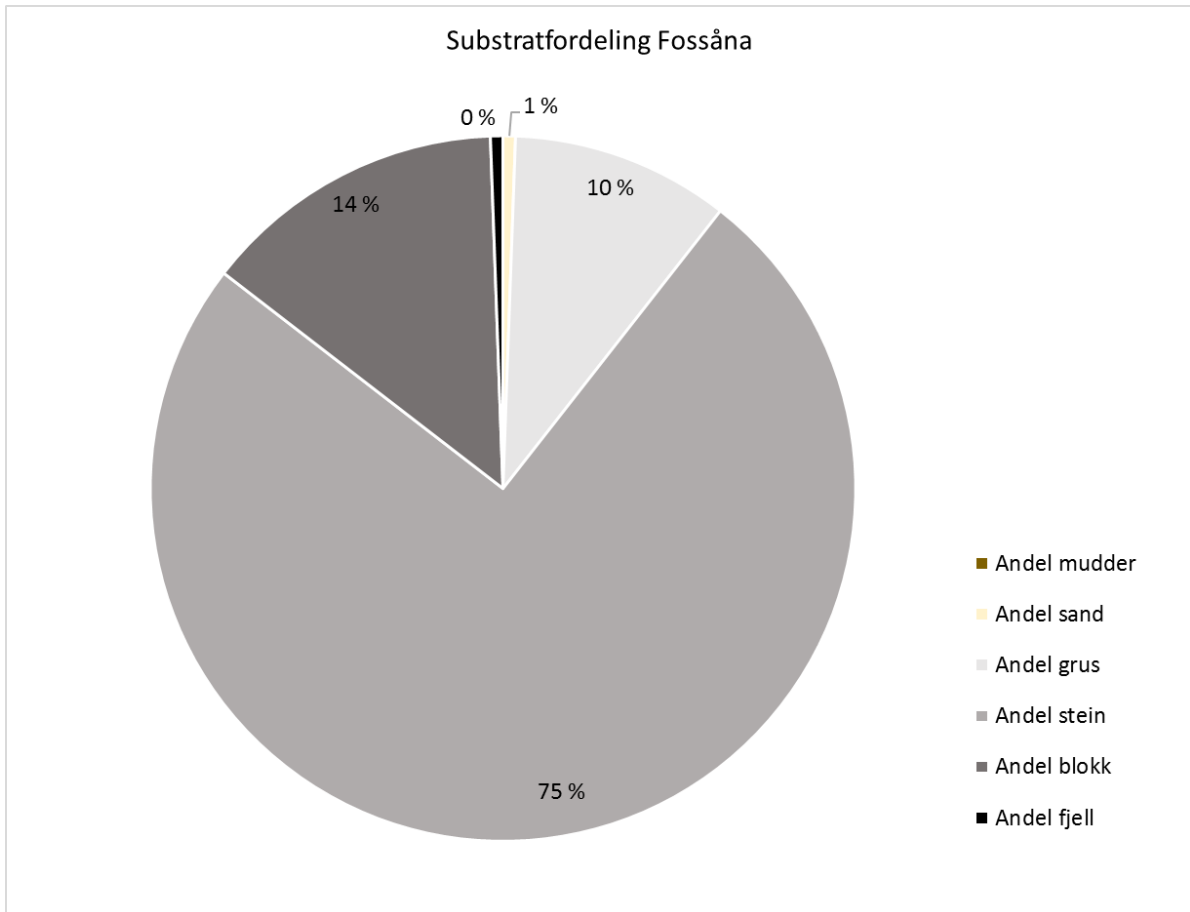
Figur 26. Substratfordeling i Fossåna. Substratet er grovt og dominert av rullestein med innslag av blokk og grus.

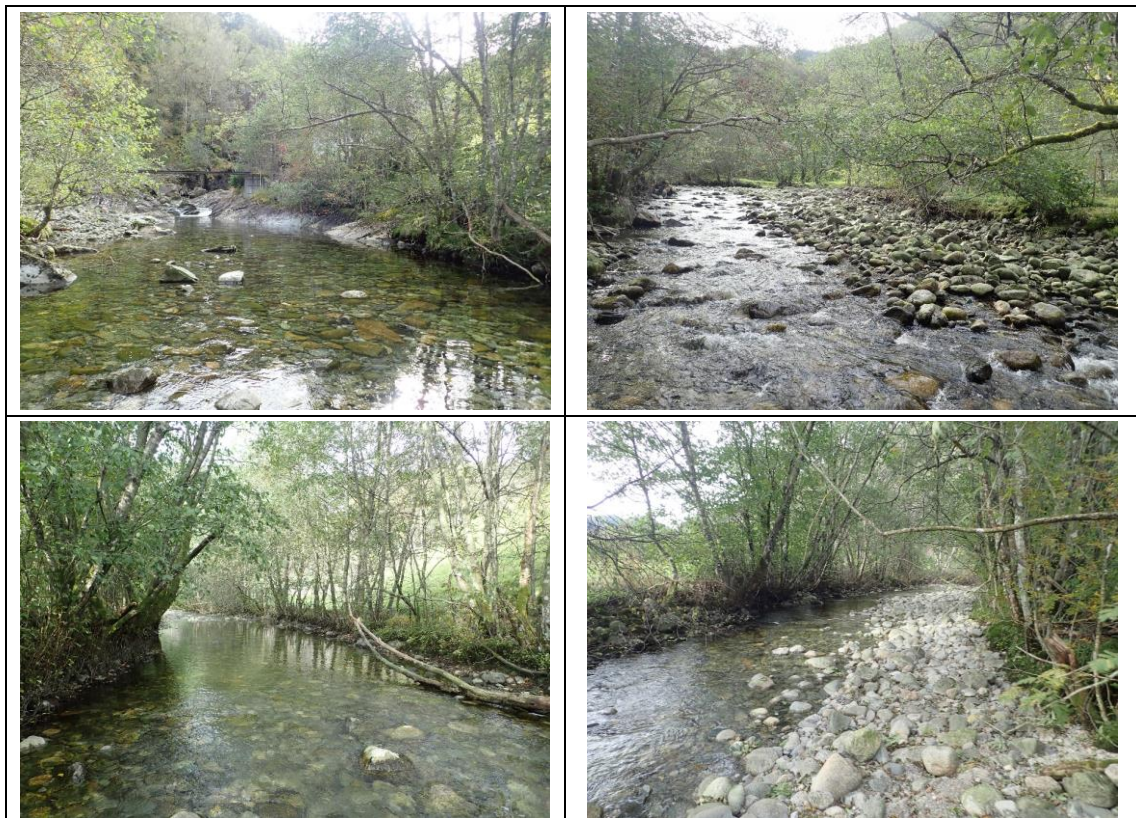
Figur 27. Eksempelbilder av ulike elveklasser i Fossåna. Øverst: Kulpen ved kraftverket like nedstrøms vandringshinder for fisk (venstre) og det skjulrike strykpartiet nedstrøms (høyre). Nederst: Glattstrøm hvor elvebunnen dominert av stein (venstre). Grunt stryk i nedre deler før samløpet med Suldalslågen hvor elvebunnen har svært mye skjul (høyre).

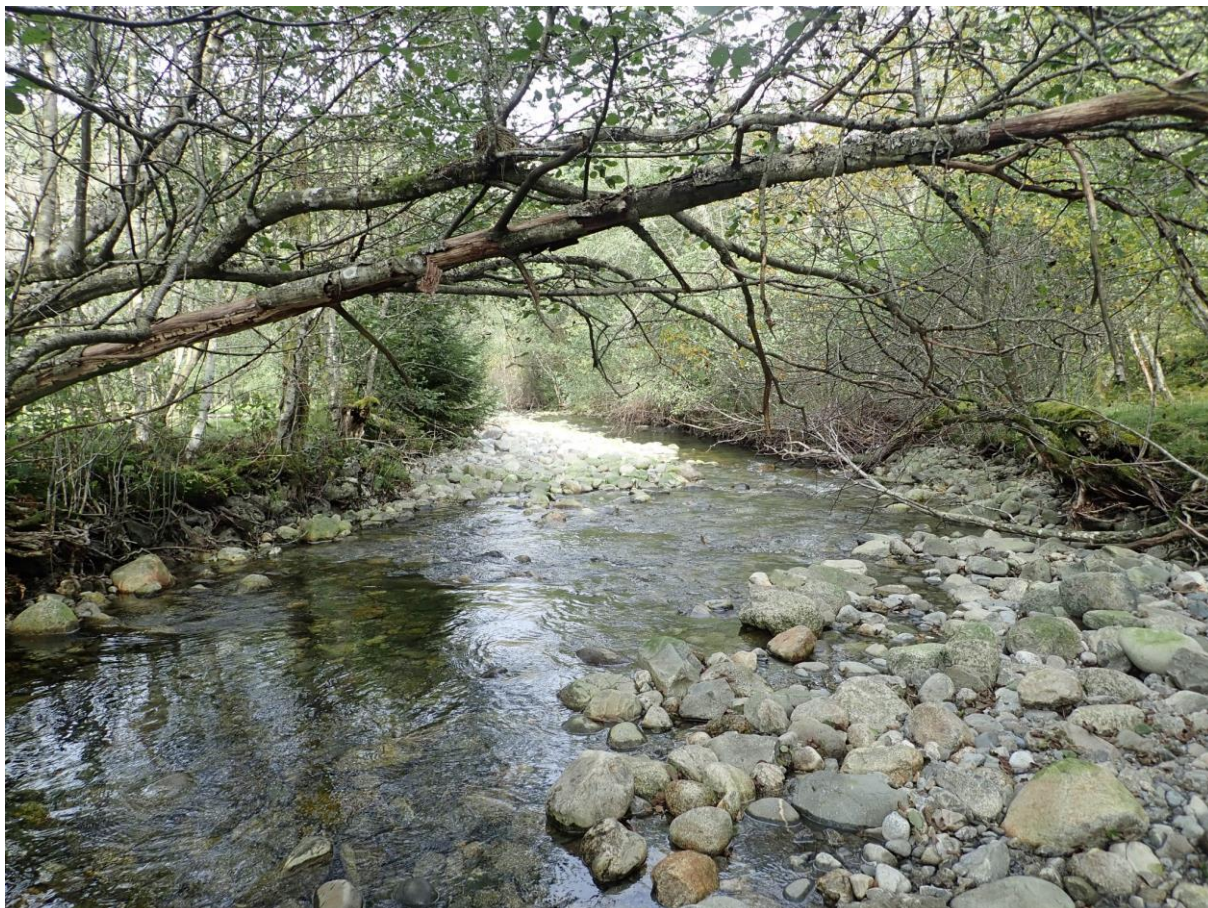
Figur 28. Det meste av Fossåna fremstår som upåvirket av fysiske inngrep. Bildet er tatt i øvre halvdel av bekken. Substratet er naturlig og skjulrikt, og kantvegetasjonen overhengende.

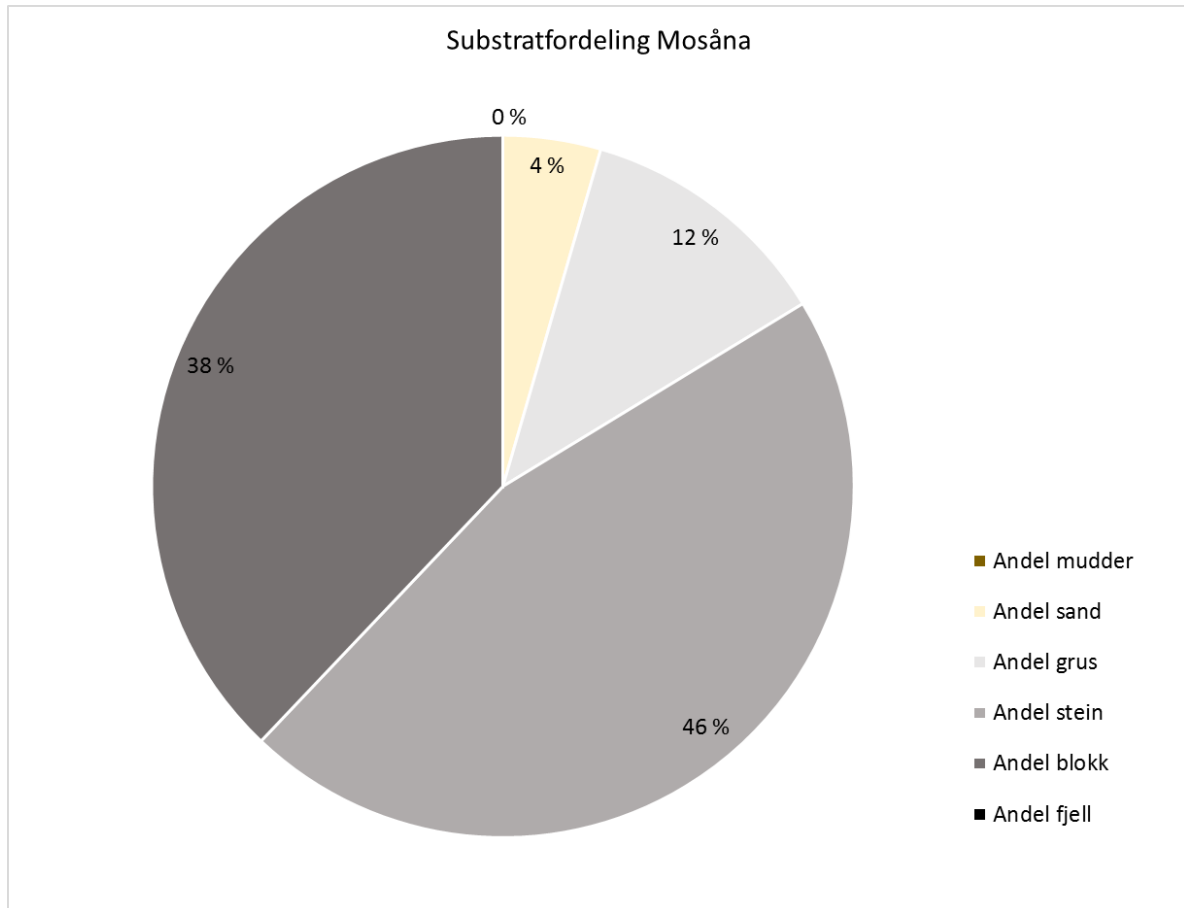
Figur 53. Substratfordeling i Mosåna. Substratet er dominert av stein og blokk.

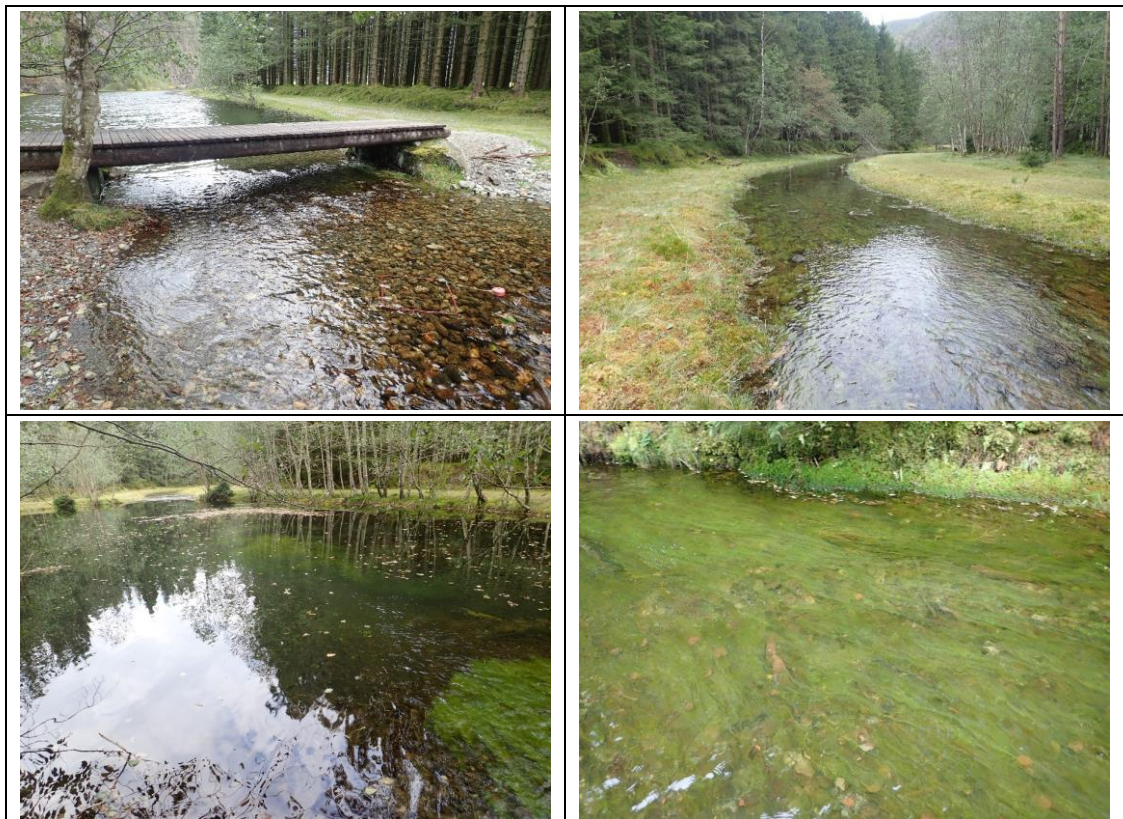
Figur 80. Eksempelbilder fra det sørlige løpet av Førlandskanalen. Øverst: Glattstrømmen som går ut fra de øvre stillestående vannmassene (venstre), samt glattstrømmen litt lenger nede hvor det begroingen øker og substratet blir litt mer finkornet (høyre). Nederst: Stillestående vann i en stor kulp stryk med elvebunn dominert av mudder (venstre) og glattstrøm nedenfor kulpen med tett begroing (høyre).

Det som bør stå høyest på prioriteringslisten i Førlandskanalen er å øke tilgjengelig skjul og reetablere kantvegetasjonen, særlig langs det sørlige løpet. Ved å reetablere kantvegetasjonen vil man også etter all sannsynlighet redusere begroingen i Førlandskanalen betydelig. For å øke tilgjengelig skjul er utlegg av døde trær et svært egnet strakstiltak for dette sideløpet. Både mangelen på skjul og den høye graden av begroing i bekken tyder også på mangel på egendynamikk i vassdraget. Egendynamikk kan restaureres ved å lede mer vann inn i sideløpet. Fra et økologisk perspektiv ville det beste vært å gjenåpne sideløpet helt igjen ved å koble det til hovedløpet slik det var historisk. Dersom kjøreveien skal opprettholdes ville også et større inntak med en kulvert under veien også ha bedret forholdene inne i Førlandskanalen. Tersklene som finnes i de to løpene er vannføringsavhengige vandringshindre. Disse bør løses opp eller etableres lavvannsrenne i, hvilket er en enkel og raskt gjennomført løsning med terskler av denne størrelsen.

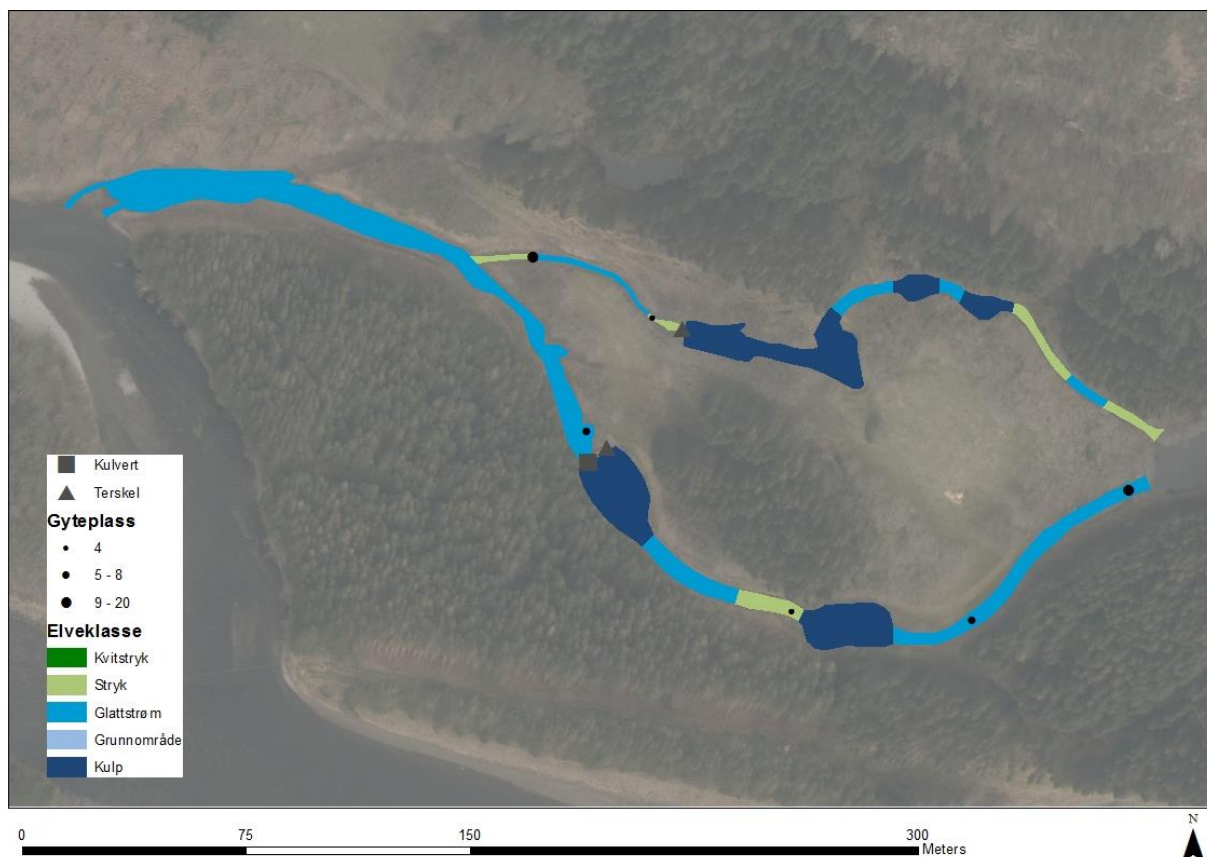
Figur 84. Fysiske inngrep i Førlandskanalen, samt elveklasser og observerte potensielle gyteområder.

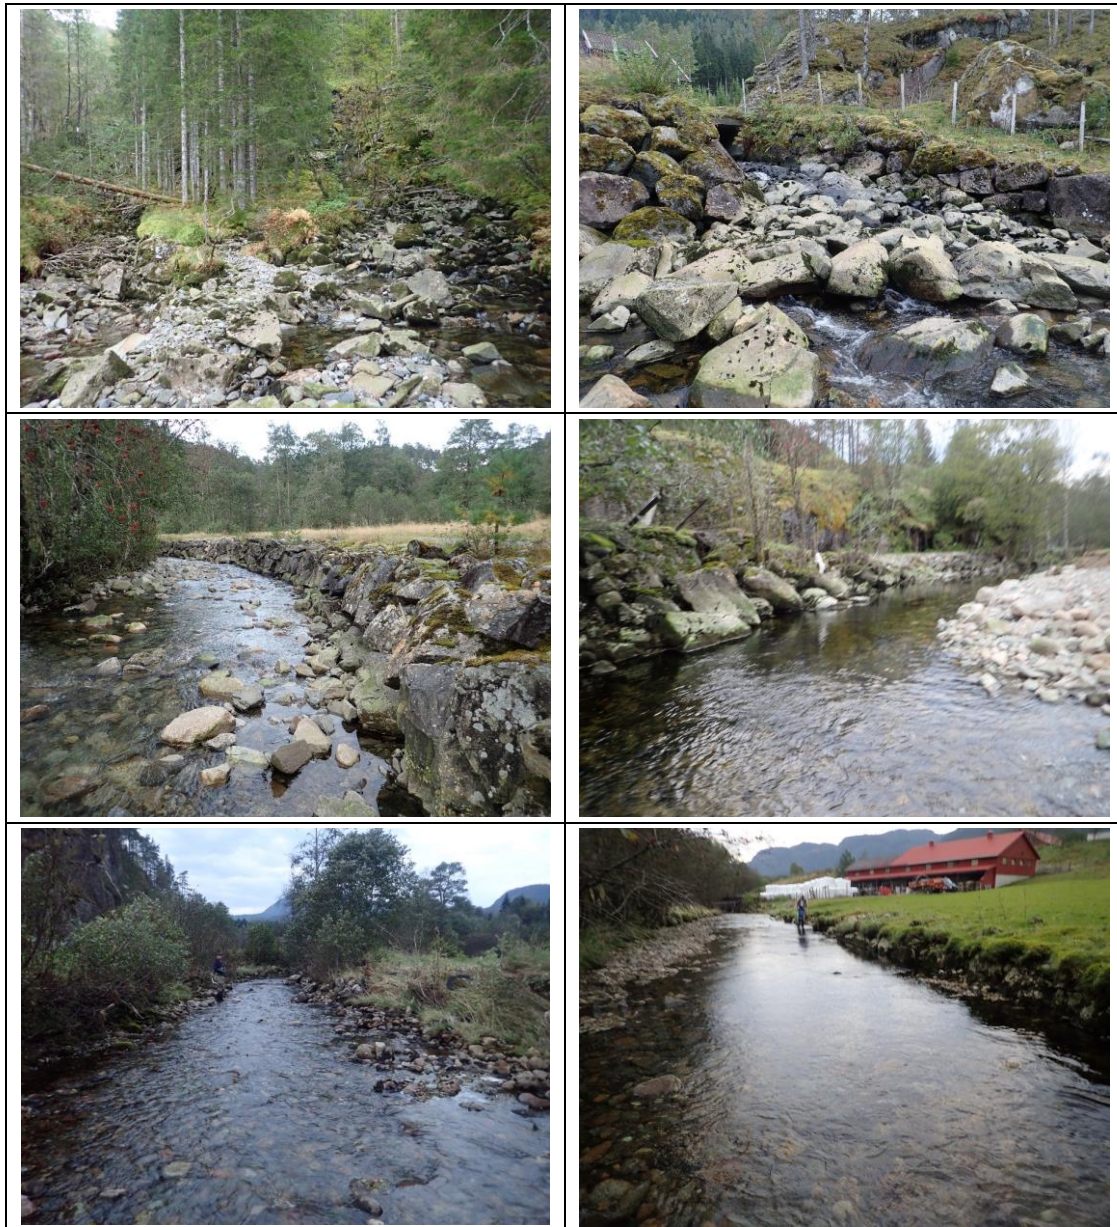
Figur 88. Eksempler på elveklasser i Tjostheimsåna. Øverst: Fossen som utgjør sannsynlig vandringshinder for laks og sjøaure (venstre), samt kvitstryket nedenfor fossen ved utløpet av kraftstasjonen (høyre). I midten: Grunt stryk med elvbunn dominert av stein og erosjonssikret elvebredde (venstre) og glattstrøm med erosjonssikret elvebredde (høyre). Nederst: Grunt stryk i nedre halvdel av Tjostheimsåna (venstre), og en glattstrøm med moderat skjul ned mot broen omtrent ved midten av bekken (høyre).

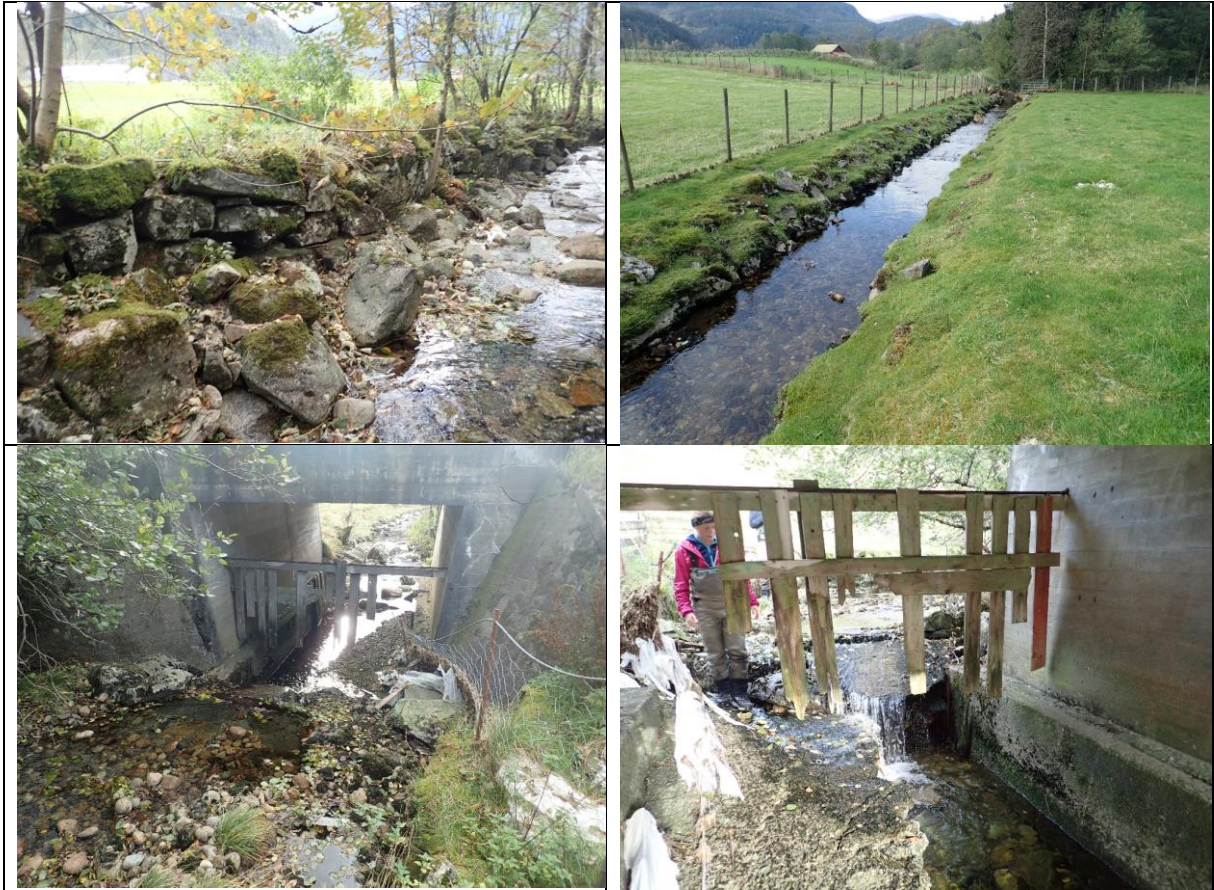
Figur 95. Eksempelbilder av inngrep og påvirkninger i Lundebekken. Øverst: Erosjonssikret elvebredde (venstre) og kanalisert strekning med fjernet kantvegetasjon på begge elvebredder (høyre). Nederst: Unaturlig fossefall ved kulverten under veibroen helt nederst i Lundebekken sett nedstrøms (venstre) og oppstrøms (høyre).

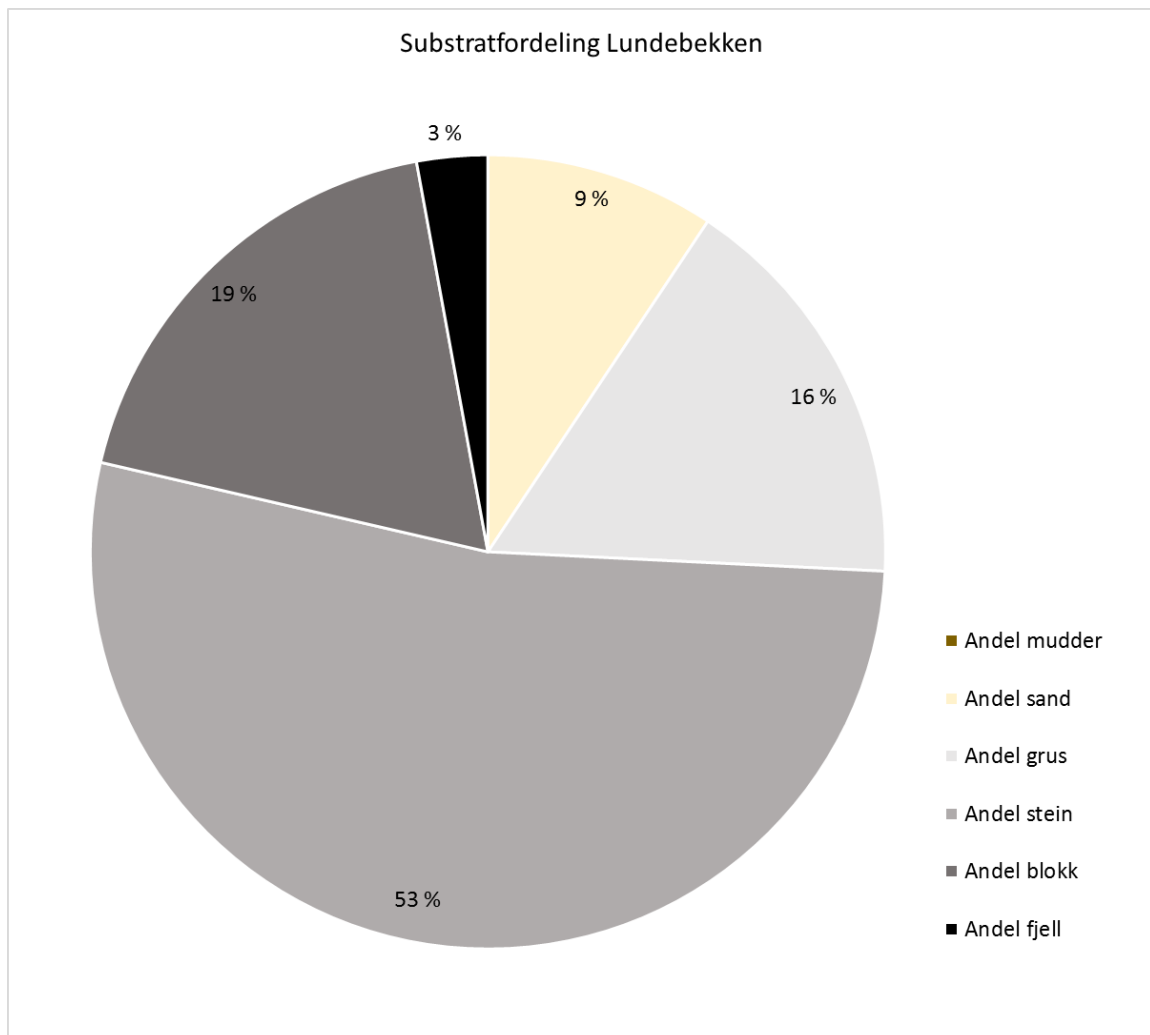
Figur 97. Substratfordeling i Lundebekken. Substratet er hovedsakelig dominert av rullestein med innslag av blokk, grus og sand.

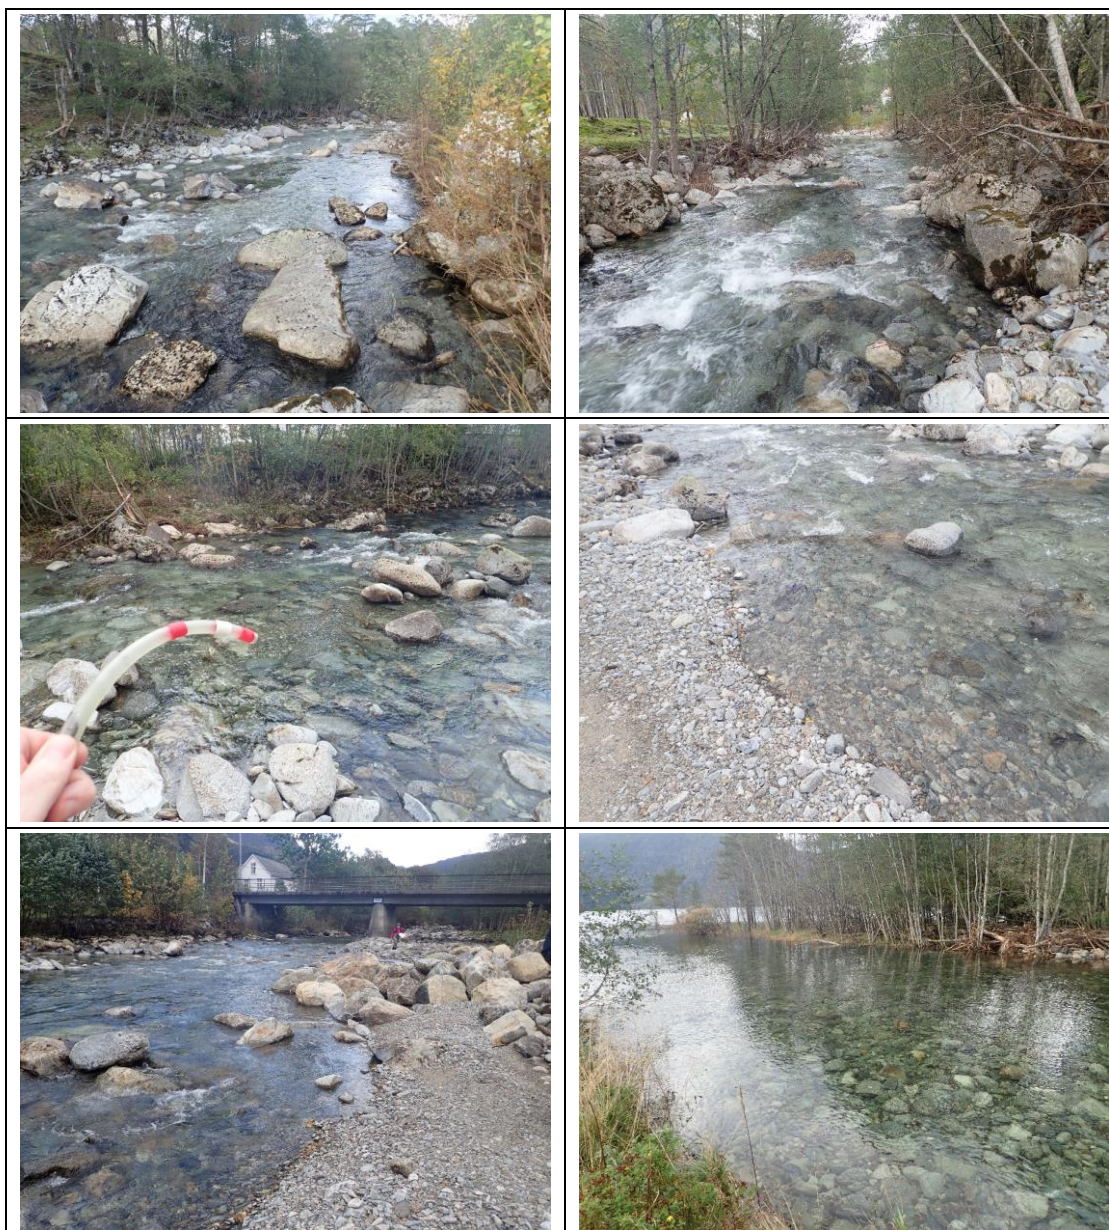
Figur 109. Eksempler på elveklasser i Kvilldalsåa. Øverst: Stryk rett nedstrøms demningen (venstre), kvitstryk i øvre delen av bekken (høyre). I midten: Potensielle gyteplasser. Nederst: Stryk i nedre del av bekken (venstre) og glattstrøm ved munningen til Suldalsvatnet (høyre).

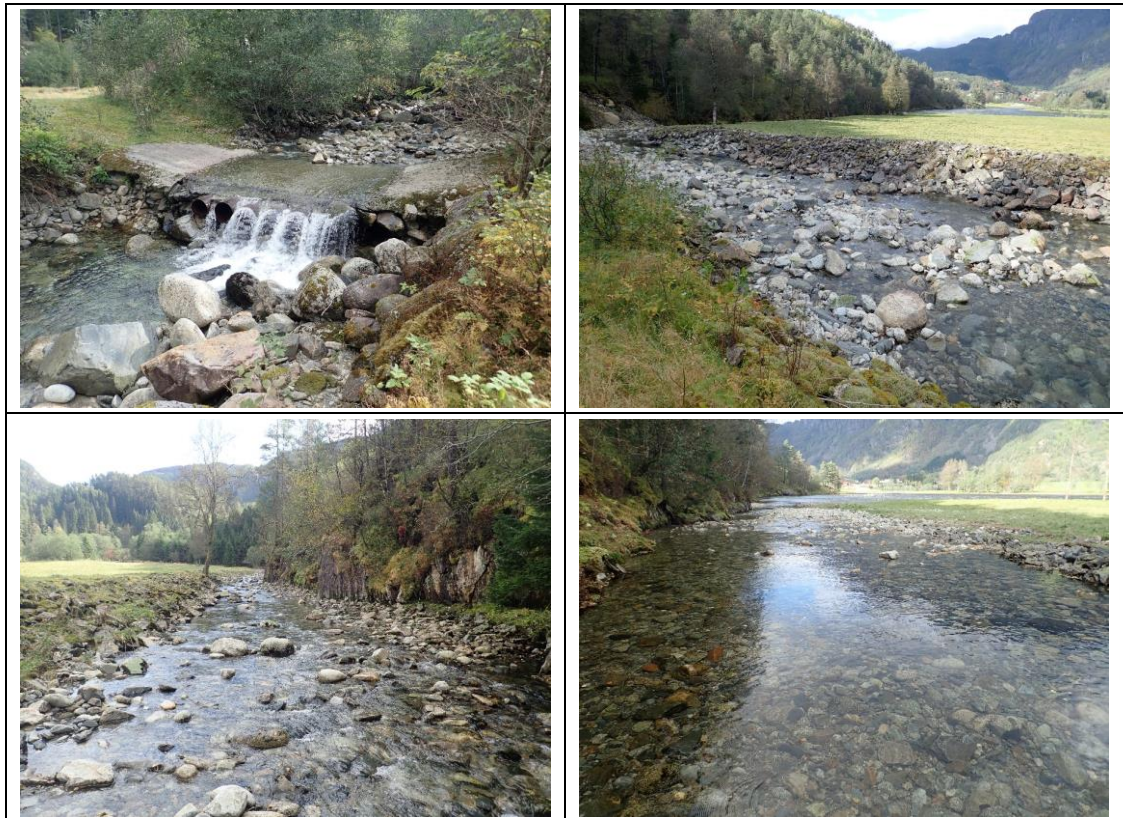
Strapaåna ble befart 26. september 2019. Vandringshinder er en veikryssing i form av en betongterskel rett ovenfor kraftutløpet. Ved flom er terskelen kanskje passerbar, men bekken ovenfor denne vandringshinder er veldig bratt og fisk kommer seg ikke mye lengre oppstrøms. Nedstrøms vandringshinder renner bekken i et bratt kvitstryk. Elvebunnen er dominert av stein og blokk, og det ser ut til å være svært bra med skjul for ungfisk. I den første høyresvingen går kvitstryket over i et stryk. Det er fortsatt bra med skjul og i tillegg finnes det noen potensielle gyteplasser i form av grusflekker. De siste omlag 100 meterne før munningen til Suldalslågen består av glattstrøm. Substratsammensetningen er noe finere her enn den er oppstrøms (mindre blokk, mer småstein og grus) som medfører noe mindre skjul, og det finnes også grusflekker hvor gyting er mulig. Den høyre elvebredden er erosjonssikret fra vandringshinder nesten helt ned til munningen. På venstre siden er det bare langs det øverste kvitstryket at bredden er sikret. Kantvegetasjon er helt fjernet langs hele den høyre elvebredden mens den veksler mellom tett og frodig langs venstre side. I løpet av befaringen fortalte en lokalperson at Strapaåna ble helt tørrlagt i sommeren 2018. I November 2019 ble det gjennomført kvalitativt elfiske i nedre delen av bekken. Det ble registrert moderate tettheter av både laks og aure.

Figur 122. Eksempelbilder fra Strapaåna. Øverst: Vandringshinder (venstre) og erosjonssikret kvitstryk i øvre delen av bekken (høyre). Nederst: Stryk med fjernet kantvegetasjon i nedre delen av Strapaåna (venstre). Glattstrøm ved samløpet med Suldalslågen (høyre).

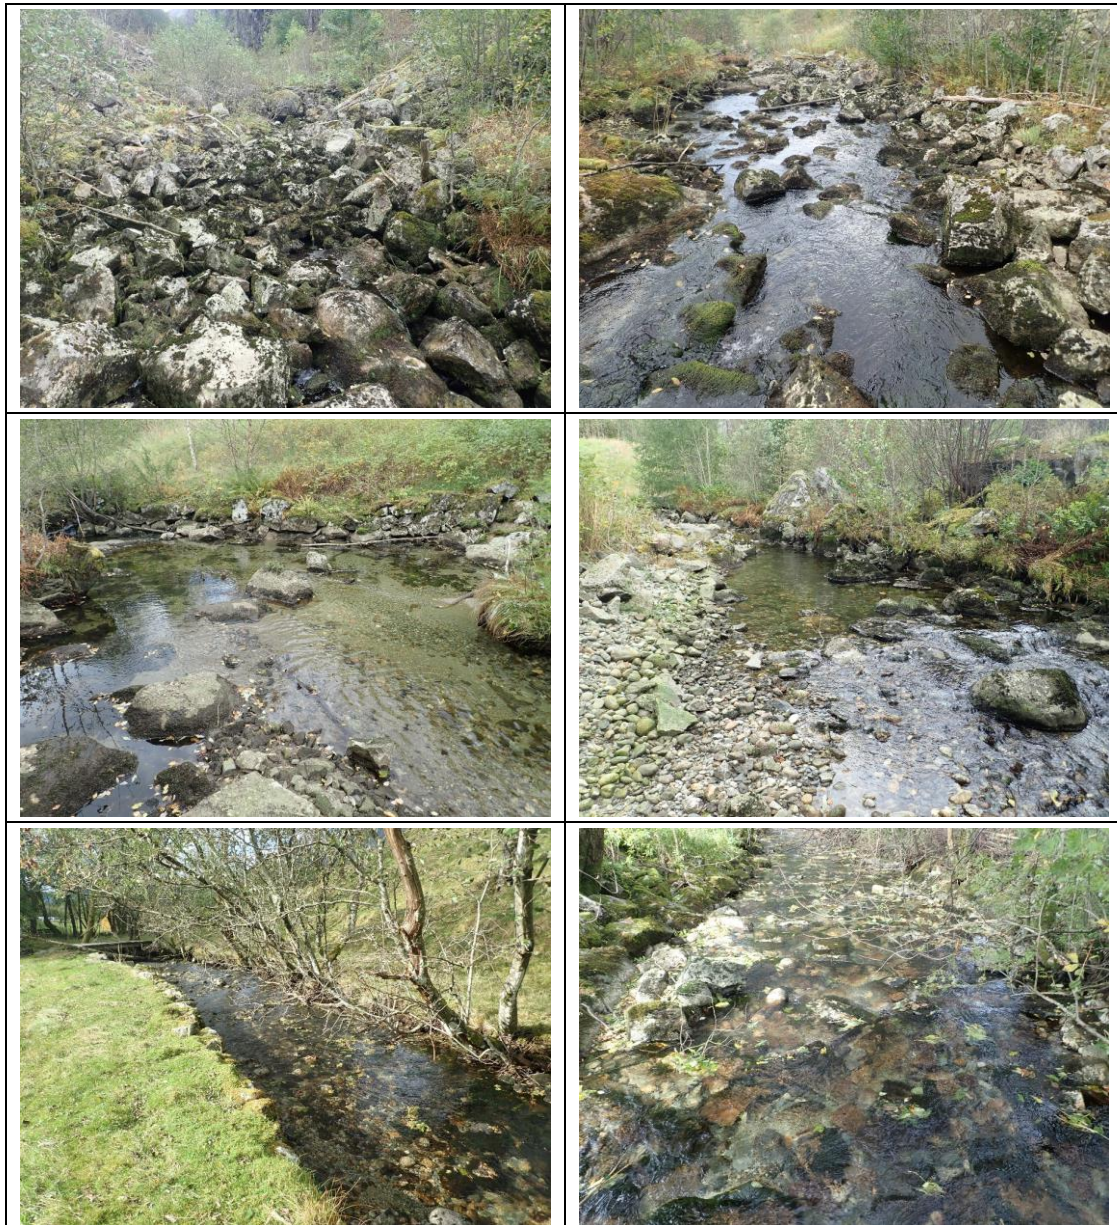
Figur 124. Eksempelbilder fra Strapajuvet. Øverst: Steinrøys øverst i Strapajuvet hvor vannet går innimellom steinene (venstre) og øvre del av bekken som er dominert av blokk (høyre). I midten: Elvebunn dominert av sand og grus (høyre) og rullestein (venstre) i midtre delen av bekken. Nederst: Stryk med fjernet kantvegetasjon og erosjonssikring i nedre delen av Strapajuvet (venstre). Elvebunn sikret med blokker helt nederst i Strapajuvet (høyre).
