Bunndyrundersøkelser i Kvasseheimsåna 2019

Prosjekttittel: Kvasseimsåna 2019
Prosjektnummer: 102073
Institusjon: NORCE Norwegian Research Centre
Oppdragsgiver(e): Hå kommune

Gradering: Åpen
Rapportnr.: Miljø 7-2020
ISBN: 978-82-8408-077-2
ISSN: -
Antall sider: 21
Publiseringsmnd.: April 2020
Sitering: Molversmyr, Å. & S.W. Hereid, 2020. Bunndyrundersøkelser i Kvasseimsåna 2019. *NORCE rapport, Miljø 7-2020*.
Bildetekst og kreditering: Alle bilder i rapporten er tatt av Åge Molversmyr (NORCE), der annet ikke er spesifikt angitt.

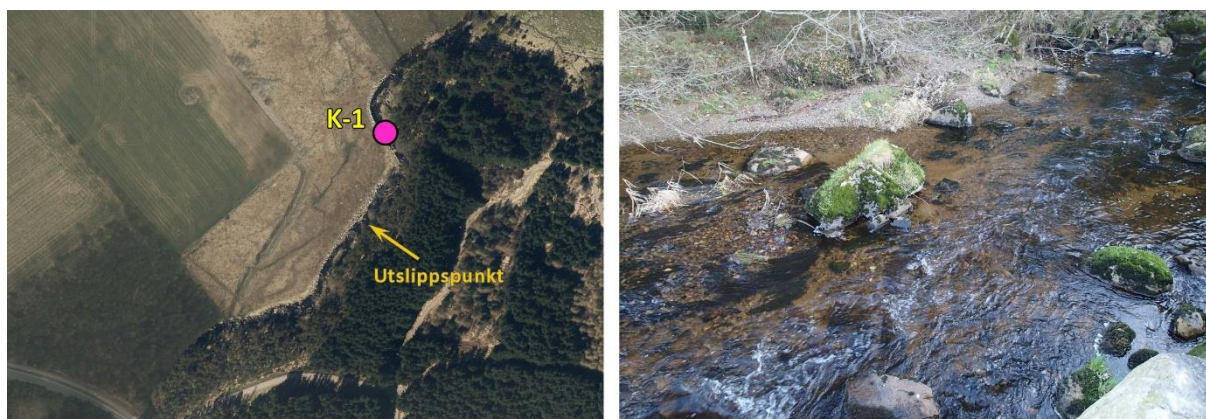
Figur 3. Lokalitet K-1. Utslippspunkt nedstrøms vises også.

Lokalitet K-1 var om lag 70 meter oppstrøms utslippet, og prøvetakingen ble utført på et godt egnet område med grus og stein (figur 3). Resultatene viste at den vanlige døgnfluen *Baetis rhodani* var den dominerende arten, slik den også var ved de andre lokalitetene i hovedelva (døgnfluer i slekten *Baetis* var for øvrig de eneste døgnfluene som ble funnet i prøvene i denne undersøkelsen). Flere mer sensitive vårfluer og steinfluer ble også funnet, og ASPT-indeks ble beregnet til 6,07. Dette gir nEQR = 0,62, og tilstanden basert på bunndyrene vurderes som god.

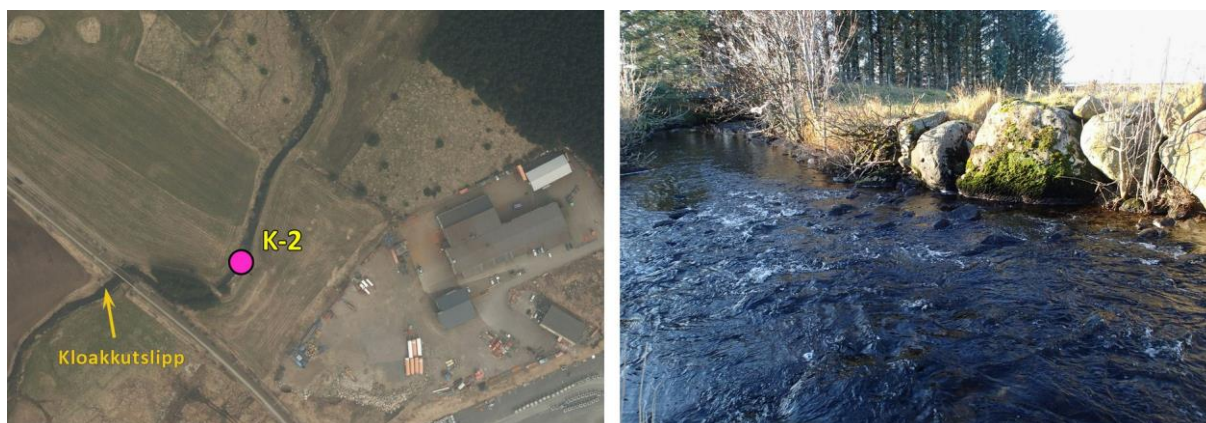
Figur 4. Lokalitet K-2. Utslippspunkt nedstrøms vises også.

Lokalitet K-2 var om lag 30-40 meter oppstrøms traktorbrua over elva, og 120 meter oppstrøms punktet hvor det var rapportert om utslipp av kloakk fra spillvannskum. Bunnsubstratet var grus og stein, godt egnet for prøvetaking (figur 4). Bunndyrsamfunnet var dominert av døgnfluen *Baetis rhodani*, og i tillegg var det mye fjærmygglarver som er forurensningstolerante og har lav indeksverdi. Men også sensitive vårfluer og steinfluer ble funnet, og fravær av fåbørstemark trekker ASPT-indeksen opp til 6,38 som gir nEQR = 0,70. Tilstanden vurderes da som god. Dette var den eneste lokaliteten hvor det ikke ble funnet fåbørstemark, og det kan være tilfeldig at slike ikke ble fanget opp under prøvetakingen. Med fåbørstemark til stede ville tilstanden havnet akkurat på grensen til moderat.

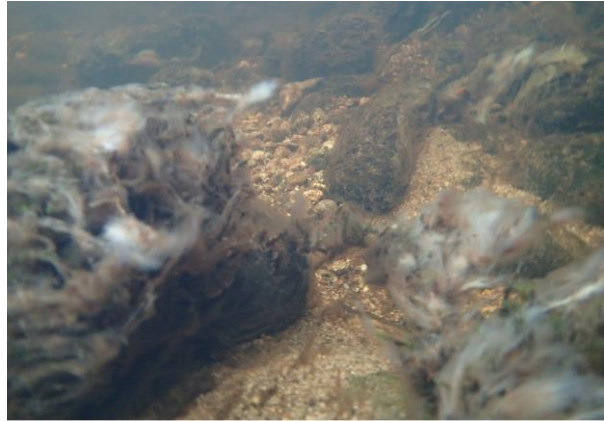
Figur 5. Bilde tatt under vann som viser heterotrof begroing på steiner ved lokalitet K-2.

Under prøvetakingen ble det observert heterotrof begroing også ved lokalitet K-2, som ligger om lag 800 meter nedstrøms utslippet ved Haugstadskogen. Det var relativt synlig på steiner i elveløpet (figur 5), og gir indikasjon på at utslippet har vært betydelig. Selv om en ikke gjorde en nøyere begroingsundersøkelse, vil heterotrof begroing av et slikt omfang som ble observert ganske klart indikere dårlig eller svært dårlig tilstand etter gjeldende klassifiseringssystem (Direktoratsgruppen vanndirektivet 2018).

Selv med det omfanget av heterotrof begroing som ble observert, og det faktum at utslippet hadde pågått i flere uker og fortsatt pågikk i noen grad, indikerte altså bunndyrene god tilstand ved denne lokaliteten. Dette tyder på at vannføringen i elva har vært stor nok til at oksygeninnholdet i vannet ikke i vesentlig grad ble redusert til kritisk nivå i denne delen av elva. November måned var relativt nedbørfattig (knappe 40 % av normalen målt ved met.no sin målestasjon ved Obrestad), men vanntilførselen/-utskiftingen har tilsynelatende vært tilstrekkelig. Dessuten var temperaturen lav (målt: 2,2 °C), som gjør at hastigheten på bakteriell nedbrytning (og oksygenforbruk) i vannet var redusert. At det (så vidt vites) ikke ble rapportert om fiskedød i elva i den aktuelle perioden støtter opp om denne antakelsen.
