Biologiske undersøkelser i Dåsåna og Otra 2020

LFI-rapport nr: 411

Tittel: Biologiske undersøkelser i Dåsåna og Otra 2020

Oppdragsgiver: Statsforvalteren i Agder

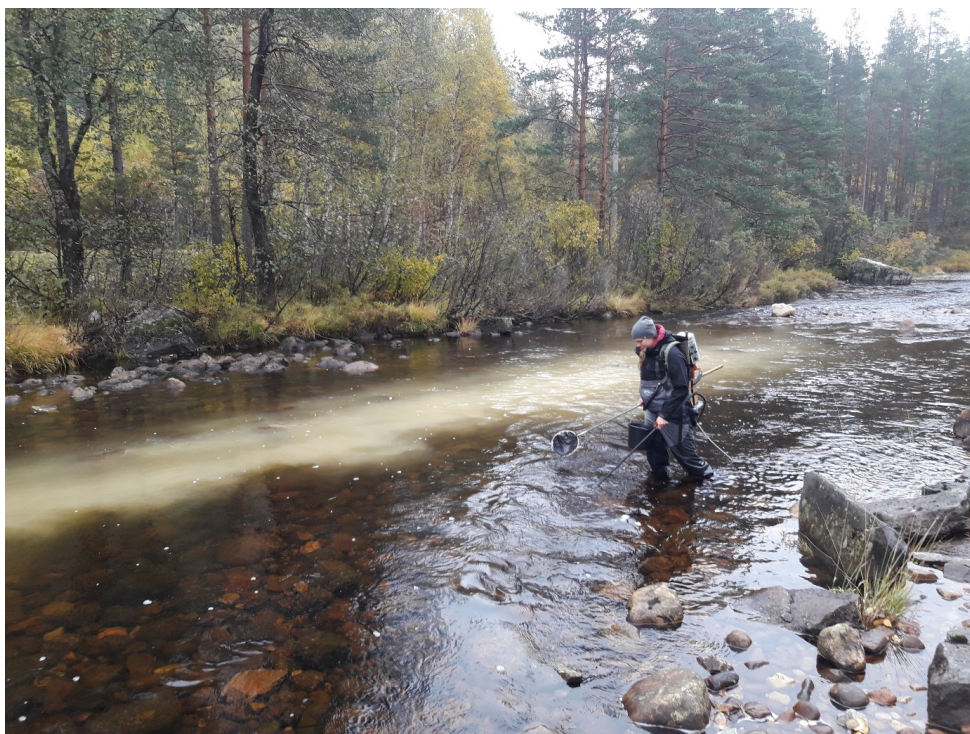
Elektrisk fiske nedstrøms kalkingsdosereren ved Grytvadet i Dåsåna ved utløpet av Dåsvatnet.

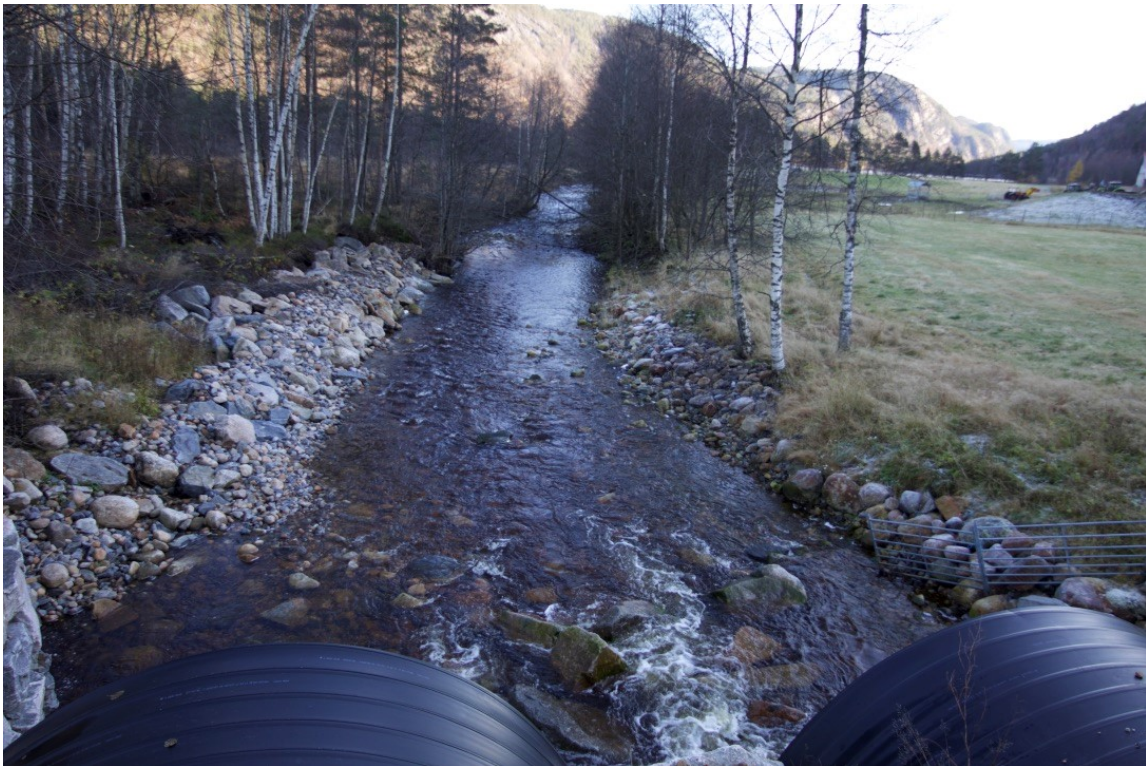
Storebekk sett fra veibrua før den renner inn i Dåsvatnet fra nordvest. Storebekk har flere gyte- og oppvekstsområder egnet for bleke og det er årlig blitt plantet ut blekerogn her i årene 2014 til 2018.

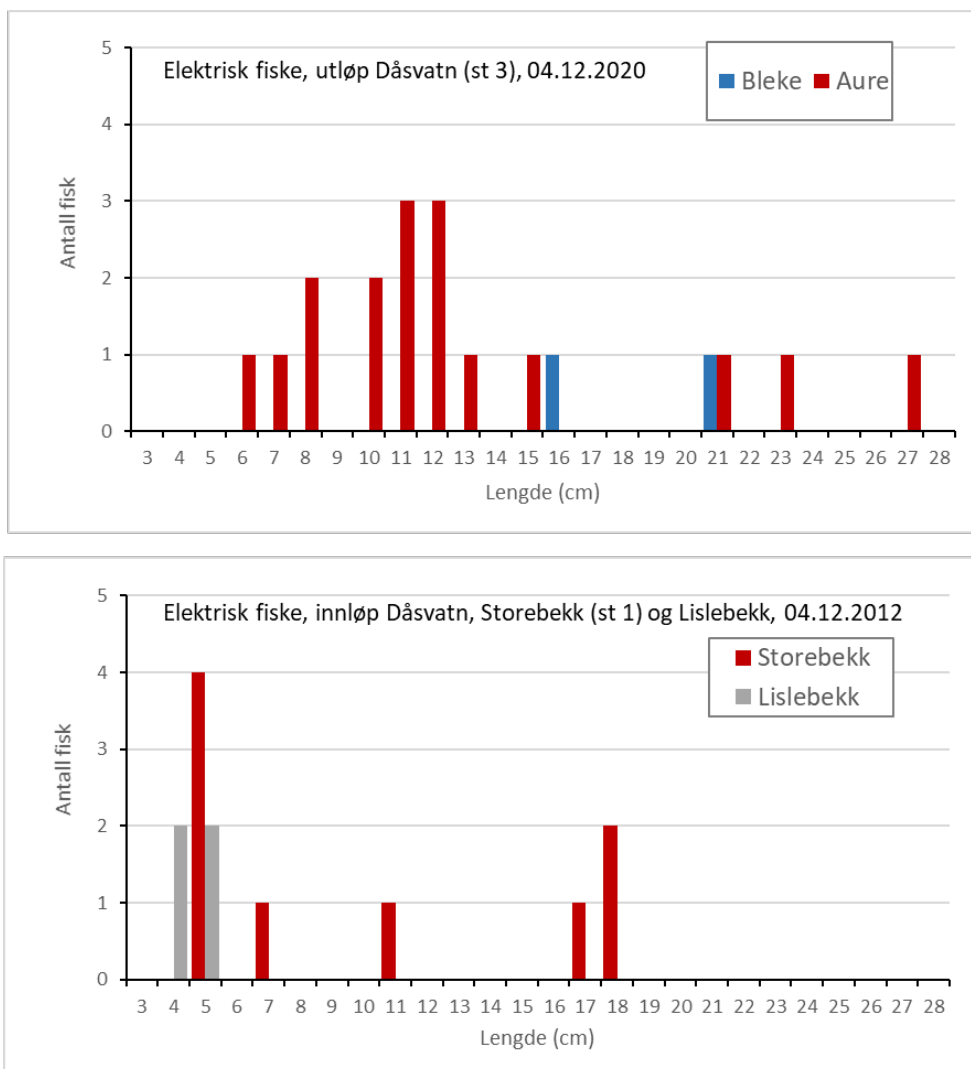
Figur 4. Øverste panel viser lengdefordeling av aure og bleke etter kvalitativt elektrisk fiske på utløpet av Dåsvatnet i desember 2020. Nederste panel viser tilsvarende fiske i innløpsbekkene til Dåsvatnet hvor det bare ble registrert aure.

Ved kvalitativt elektrisk fiske på utløpet av Dåsvatn (stasjon 3) den 04 desember 2020 ble det totalt fanget kun to bleke og 17 aure. Tilsvarende ble det fanget kun 9 aure i Storebekk (stasjon 1) i innløpet til Dåsvatn og kun 4 aurer i Lislebekk som er den andre innløpsbekken (**Figur 4**). De lave fangstene var trolig påvirket av relativt lav temperatur ved gjennomføring av fiske, dvs 3,5 °C ved utløpet av Dåsvatn og i underkant av 1 °C i innløpsbekkene. For å supplere observasjonene ble det om kvelden gjennomført snorkling med lys fra veibrua i Storebekk og ned til Dåsvatnet. På dette transektet ble det observert en bleke på ca 12 cm, og 3 utgytte aure på ca 20 cm i øvre del nedstrøms veibroa, og i nedre del 7 juvenile aure på ca 12-15 cm, og 13 antatt utgytte aure på ca 20-25 cm lengde. I tillegg ble det registrert en bekkerøye på ca 20 cm (se **3.1.3**).

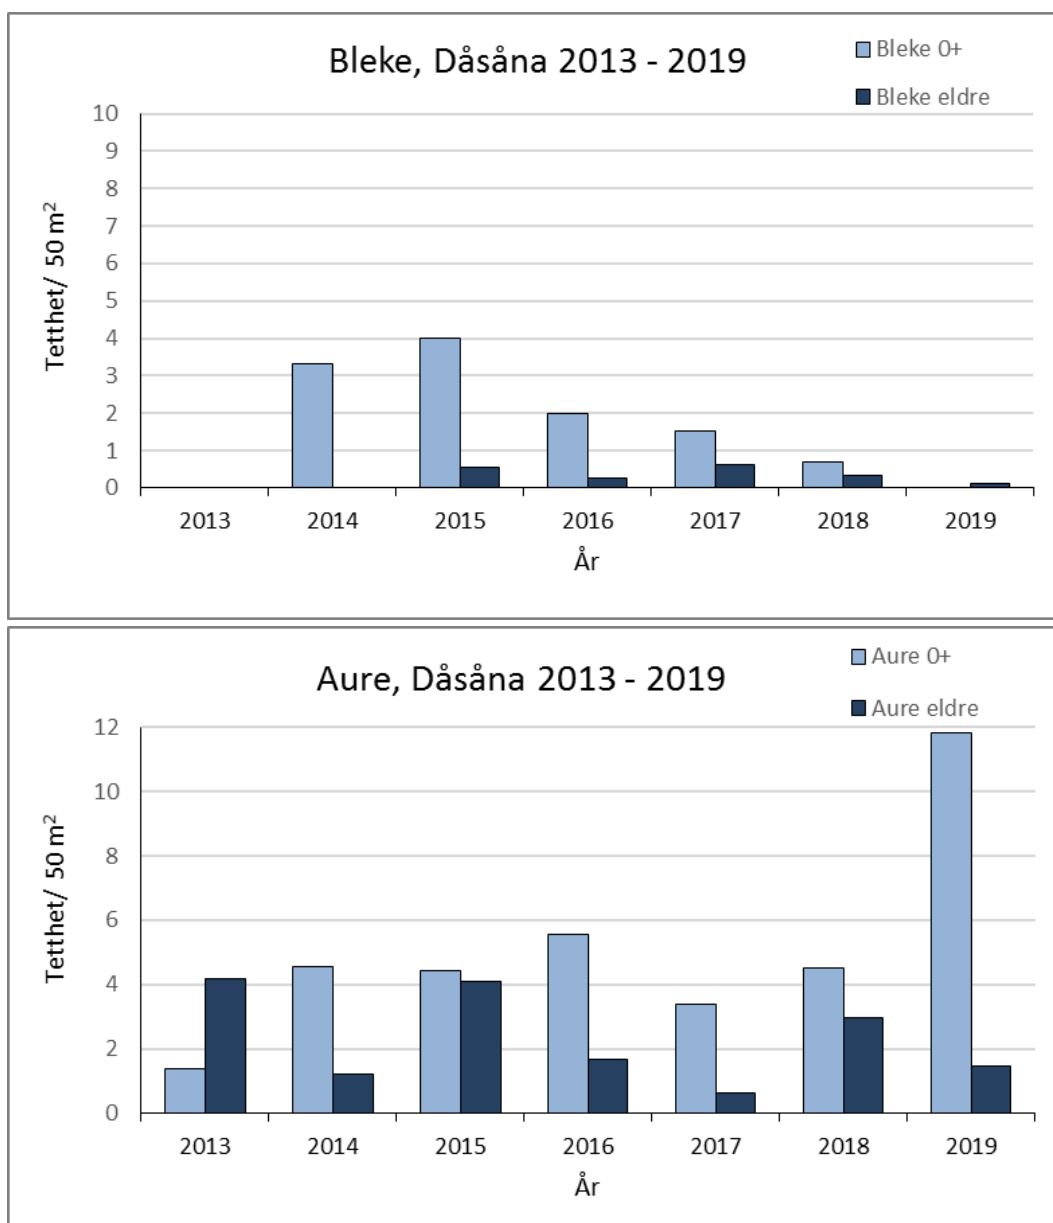
Figur 5. Gjennomsnittlige tettheter av ensomrig og eldre bleke og aure registrert på stasjonsnettet for elektrisk fiske i Dåsånassdraget i årene 2013 til 2019. I 2020 var det ikke forhold for gjennomføring av kvantitativt elfiske.

Utviklingen i tettheter over tid, dvs. for årene 2013 til 2019 viser at bleka for første gang ble funnet på stasjonsnettet for elektrisk fiske i 2014. Dette samsvarer med oppstarten av den årlige utplantingen av 100 000 blekerogn vinteren 2014 og at yngelen fra plantingen ble registrert påfølgende høst. Tilsvarende er det funnet både ensomrig og eldre bleke på stasjonsnettet hvert år fram til 2019 da det bare ble funnet en eldre bleke. Generelt er tetthetene av bleke registrert i hele perioden svært lave. Dette tyder på lav overlevelse for utlagt rogn, men kan også skyldes at bleka har spredt seg utover i vassdraget og/eller en generelt lav fangbarhet. Tetthetene av aure på stasjonsnettet er også lave og dette peker i retning av at fysisk-kjemiske habitatforhold er begrensende for produksjonen. Vannkvaliteten ble betydelig bedret etter at kalkingen kom i gang i januar 2018 og dette kan gi økte tettheter i kommende år. De økte tetthetene av ensomrig aure i 2019 kan være et resultat av dette. En sammenstilling av ungfisktettheter av bleke og aure i Dåsånassdraget i årene 2014-2019 er gitt i **Figur 5**).

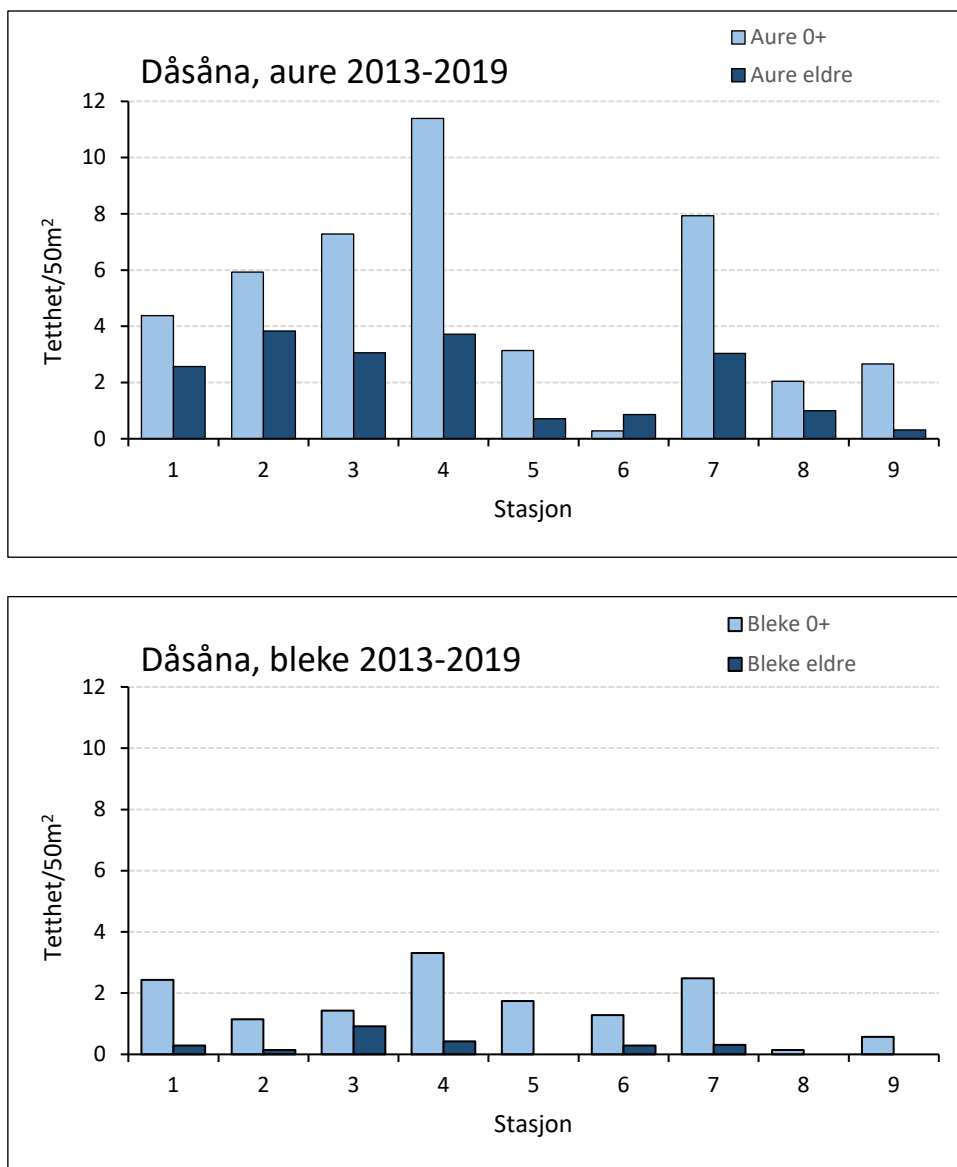
Figur 6. Gjennomsnittlig tetthet av aure og bleke funnet på de 9 stasjonene i Dåsvasdraget i løpet av perioden 2013 – 2019.

De gjennomsnittlige fangstene av aure og bleke på stasjonsnettet for årene 2013 til 2019 er gitt i **Figur 6**. Det er funnet ensomrig og eldre aure på alle stasjonene i perioden, men for bleke er det flere stasjoner hvor det ikke er funnet eldre bleke og tetthetene av aure er betydelig lavere enn for aure.

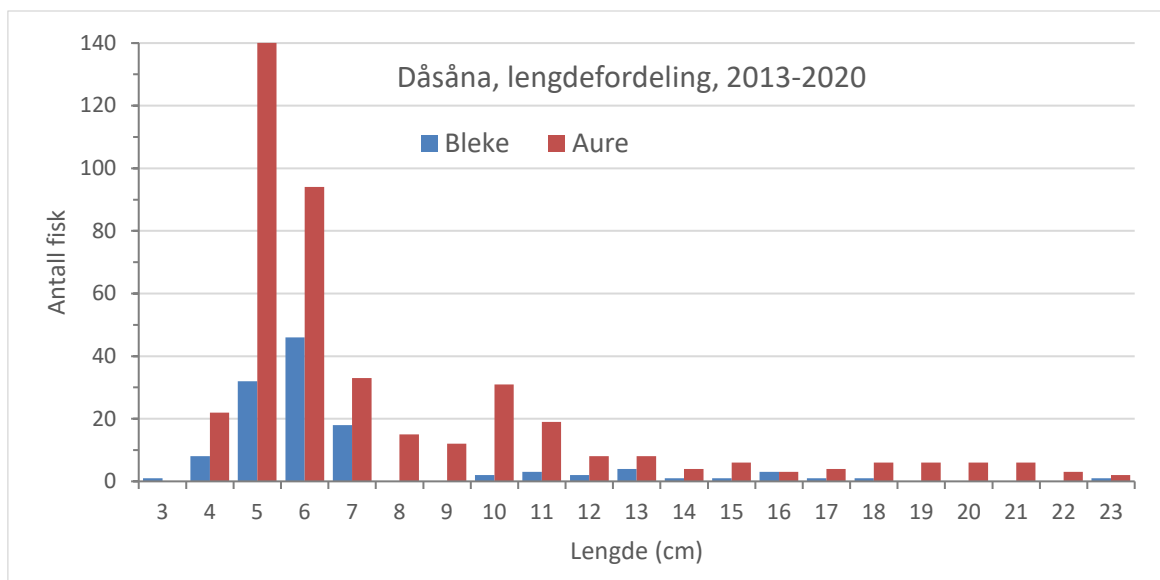
Figur 7. Lengdefordeling for aure og bleke basert på fisk registrert ved elektrisk fiske i Dåsånassdraget i løpet av årene 2013 til 2020.

Av lengdefordelingene for fisk som er lengdemålt i årene 2013 til 2020 ser en at en finner flest bleke og aure med lengde på hhv. 6 og 5 cm som vist i **Figur 7**. Dette gjenspeiler trolig at bleka vokser litt mer enn auren i løpet av første vekstsesong. Av formen på lengdefordelingene synes det også som en del bleke og aure når 7 cm etter første vekstsesong. Det lave antallet bleker med lengder over 7 cm gjenspeiler de lavere tetthetene funnet for eldre bleke og kan være et resultat av høy dødelighet første vinter på grunn av forsuring. I årene 2017 til 2020 er et utvalg bleker aldersbestemt ved lesing av skjell og/eller otolitter. Selv om materialet så langt er fåtallig tyder resultatene på at veksten for bleka i Dåsåna er klart dårligere sammenliknet med bleke samlet inn i Byglandsfjorden (**Figur 8**). Dette skyldes

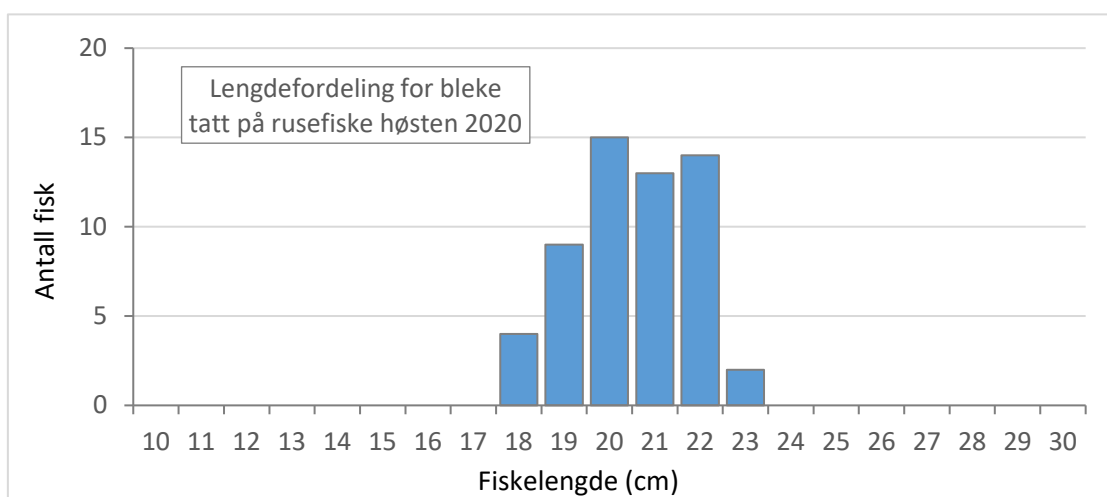
Figur 10. Øverste panel: lengdefordeling for bleke fra både rusefangst i Dåsvatn (data fra 2018 og 2020) og elfiske i Dåsåna (data fra 2014-2020). De to fiskemetodene fisker selektivt på ulike aldersgrupper. Elektrisk fiske utført i rennende vatn er mest effektiv på ungfisk, mens storrusa i Dåsvatnet hovedsakelig fangster på større individer (>15 cm). Midtre panel viser lengdefordeling av 35 bleker samlet inn fra rusa i Dåsvatnet høsten 2018 og nedreste panel 57 bleker samlet inn fra rusa i august-september 2020.

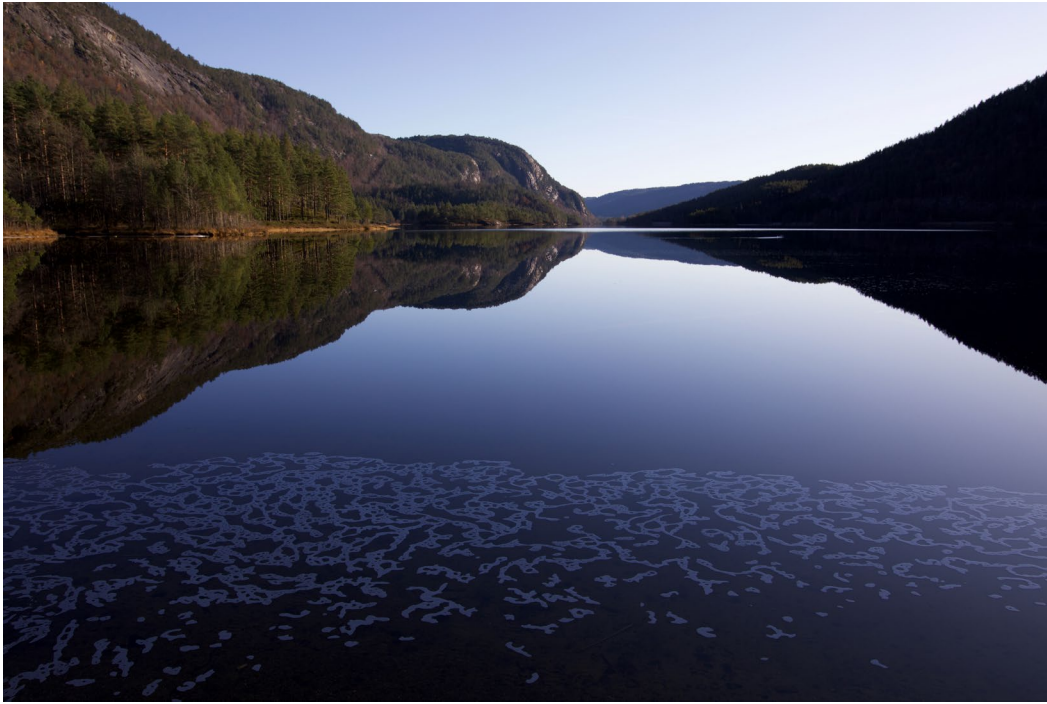
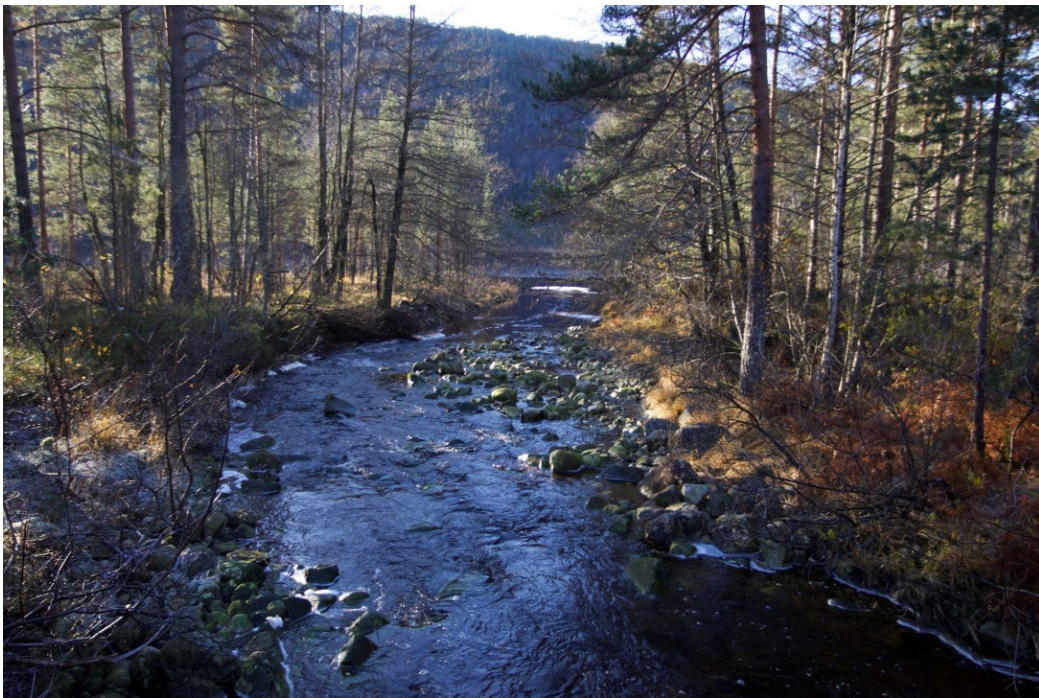
Øverst: utsikt over nordre del av Dåsvatnet hvor det de siste årene fra 2016 til 2020, årlig har blitt registrert fra 143 til 436 bleke på fiske med storruse. Nederst: Lislebekk som er en potensiell gyte- og oppvekstbekk som renner inn i Dåsvatnet fra nordøst.

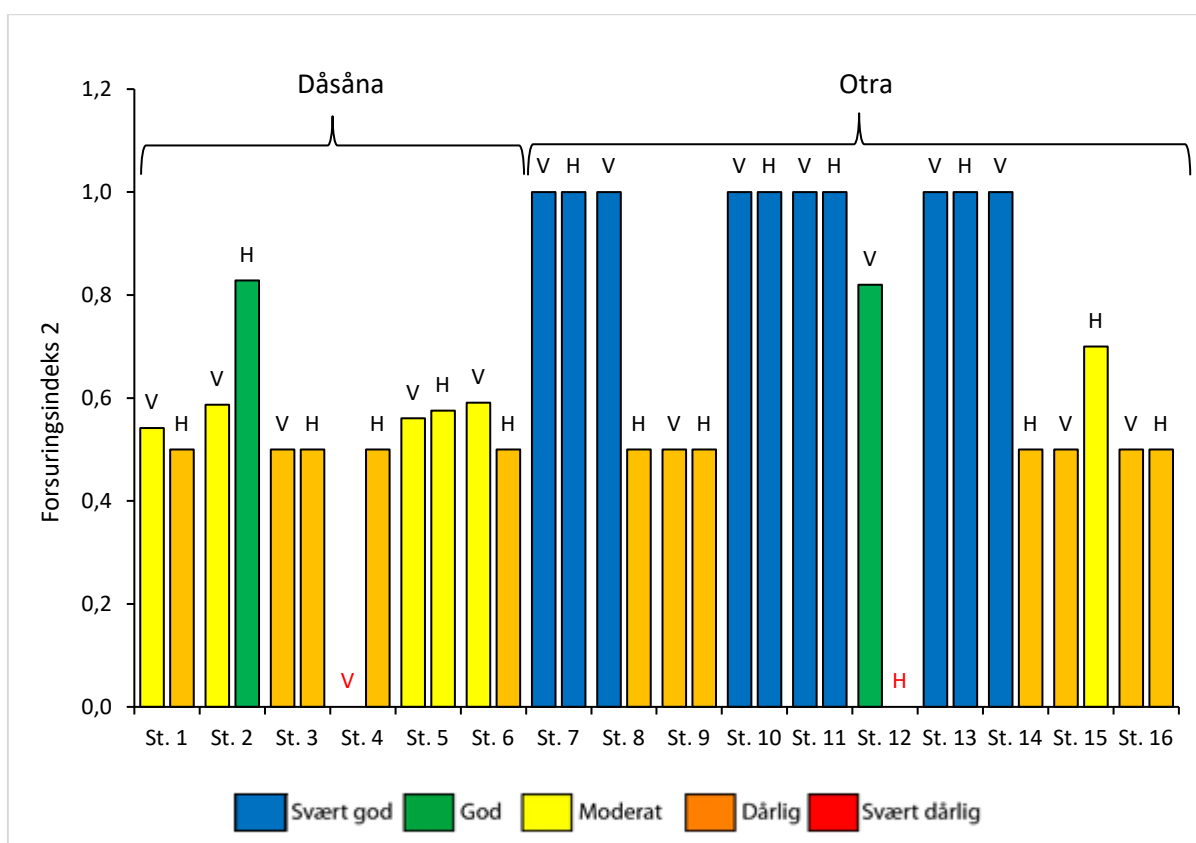
Figur 14. Oversikt over økologisk tilstand ved stasjonene i Dåsåna (st. 1-6) og Otra (st. 7-16) i 2020, vist ved Forsuringsindeks 2. For fullstendig oversikt over stasjonsnavn se **Tabell 3**. Lokalteter for bunndyrprøver, referanse til eventuelle lokaliteter i blekeprosjektet og tilhørende GPS- koordinater. Prøvene fra Blekeprosjektet gir mulighet for å finne trender i forsurening over tid.. Verdier ≥ 1 er satt som 1 for å illustrere «svært god» økologisk tilstand. Tegnforklaringer: V = vårprøve, H = høstprøve. Forsuringsindeks 2 er basert på Veileder 02:2018 og Vedlegg til veileder 02:2018.

Oversikt over Forsuringsindeks 2 for de undersøkte lokalitetene i Dåsånassdraget og Otra 2020 er vist i **Figur 14**. Trender i forsuringssituasjonen ved de ulike stasjonene for Dåsåna og Otra er vist i hhv. **Figur 15** og **Figur 16**. Data fra årene 2010-2017 er hentet fra Barlaup m. fl. 2018. Fullstendige artslistene fra 2020 finnes i **vedlegg 1**, for 2018-2019 år henvises til Birkeland m.fl. 2019 og Birkeland m.fl. 2020. I vedlegg 3 og 4 følger en fullstendig oversikt over prøvetaking siden 2010, inkludert stasjoner som er byttet ut eller flyttet gjennom årene.

Dåsånassdraget bærer preg av å være forsuret i 2020, da Forsuringsindeks 2 i all hovedsak indikerer «dårlig» til «moderat» tilstand (**Figur 14**). Dette gjelder ikke høstprøven ved stasjon 2, som indikerer god tilstand. Dette er første gang i løpet av overvåkingsperioden at Forsuringsindeks 2 viser god tilstand ved noen av stasjonene i Dåsåna, noe som skyldtes at det ble funnet 22 individer av den svært forsureningsfølsomme døgnfluen *Baetis rhodani*. Denne har tidligere blitt funnet både ved stasjon 2 og ellers i Dåsåna, men i mye mindre antall. Den ble også funnet ved stasjon 1, 5 og 6 i 2020. Ved stasjon 4 indikerer Forsuringsindeks 2 «svært dårlig» tilstand i vårprøven og dette skyldtes at det ikke ble funnet moderat forsureningsfølsomme arter.

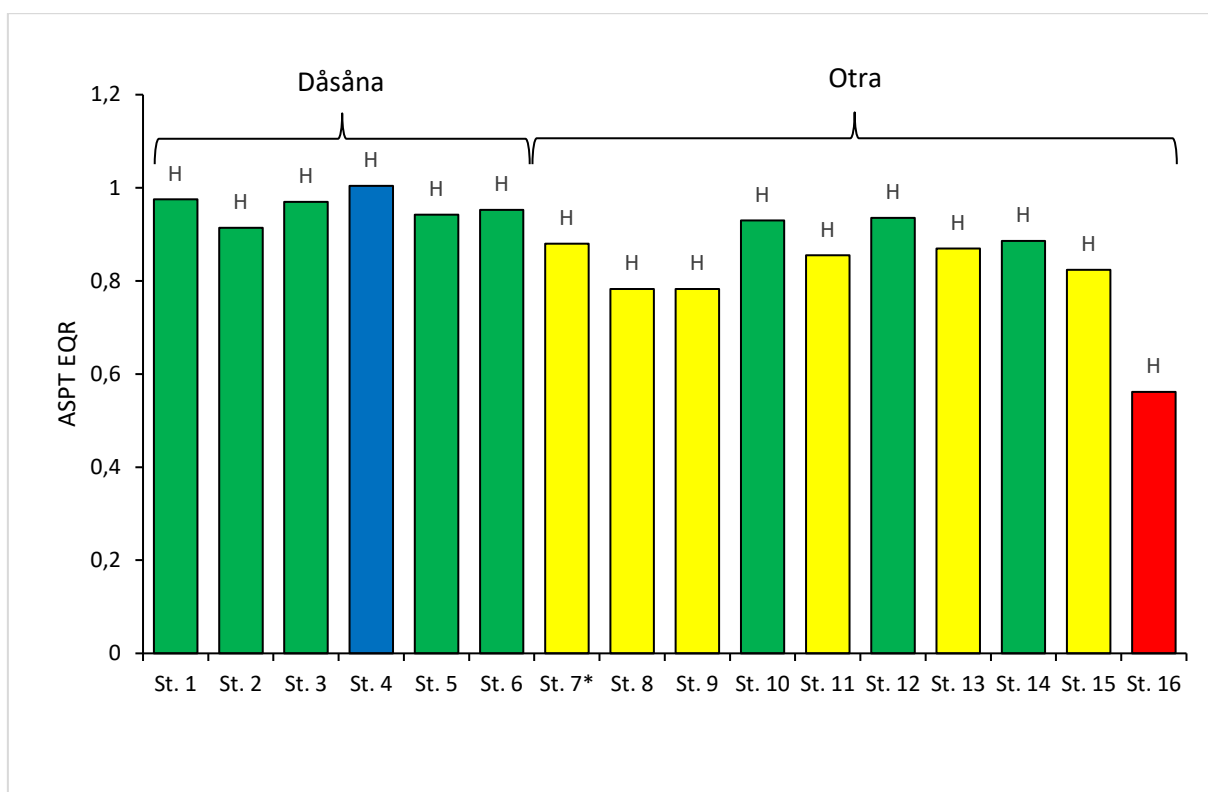
Figur 17. Oversikt over den økologiske tilstanden på de ulike stasjonene i Dåsåna (stasjon 1-6) og Otra (stasjon 7-16) 2020 vist ved ASPT-indeks (EQR-verdier). For fullstendig oversikt over stasjonsnavn se Tabell 3. Tegnforklaringer: H = høstprøve, * = indeksverdi ligger på grensen mellom to tilstandsklasser og den dårligste er fremstilt i grafen. ASPT EQR er basert på Veileder 02:2018 og Vedlegg til veileder 02:2018.

I Otra indikerer ASPT-indeksen at majoriteten av stasjonene er moderat påvirket av organisk belastning i 2020. Det er kun stasjon 10, 12 og 14 hvor indeksen indikerer «god» tilstand, mens den indikerer «svært dårlig» tilstand på stasjon 16 (**Figur 17**).

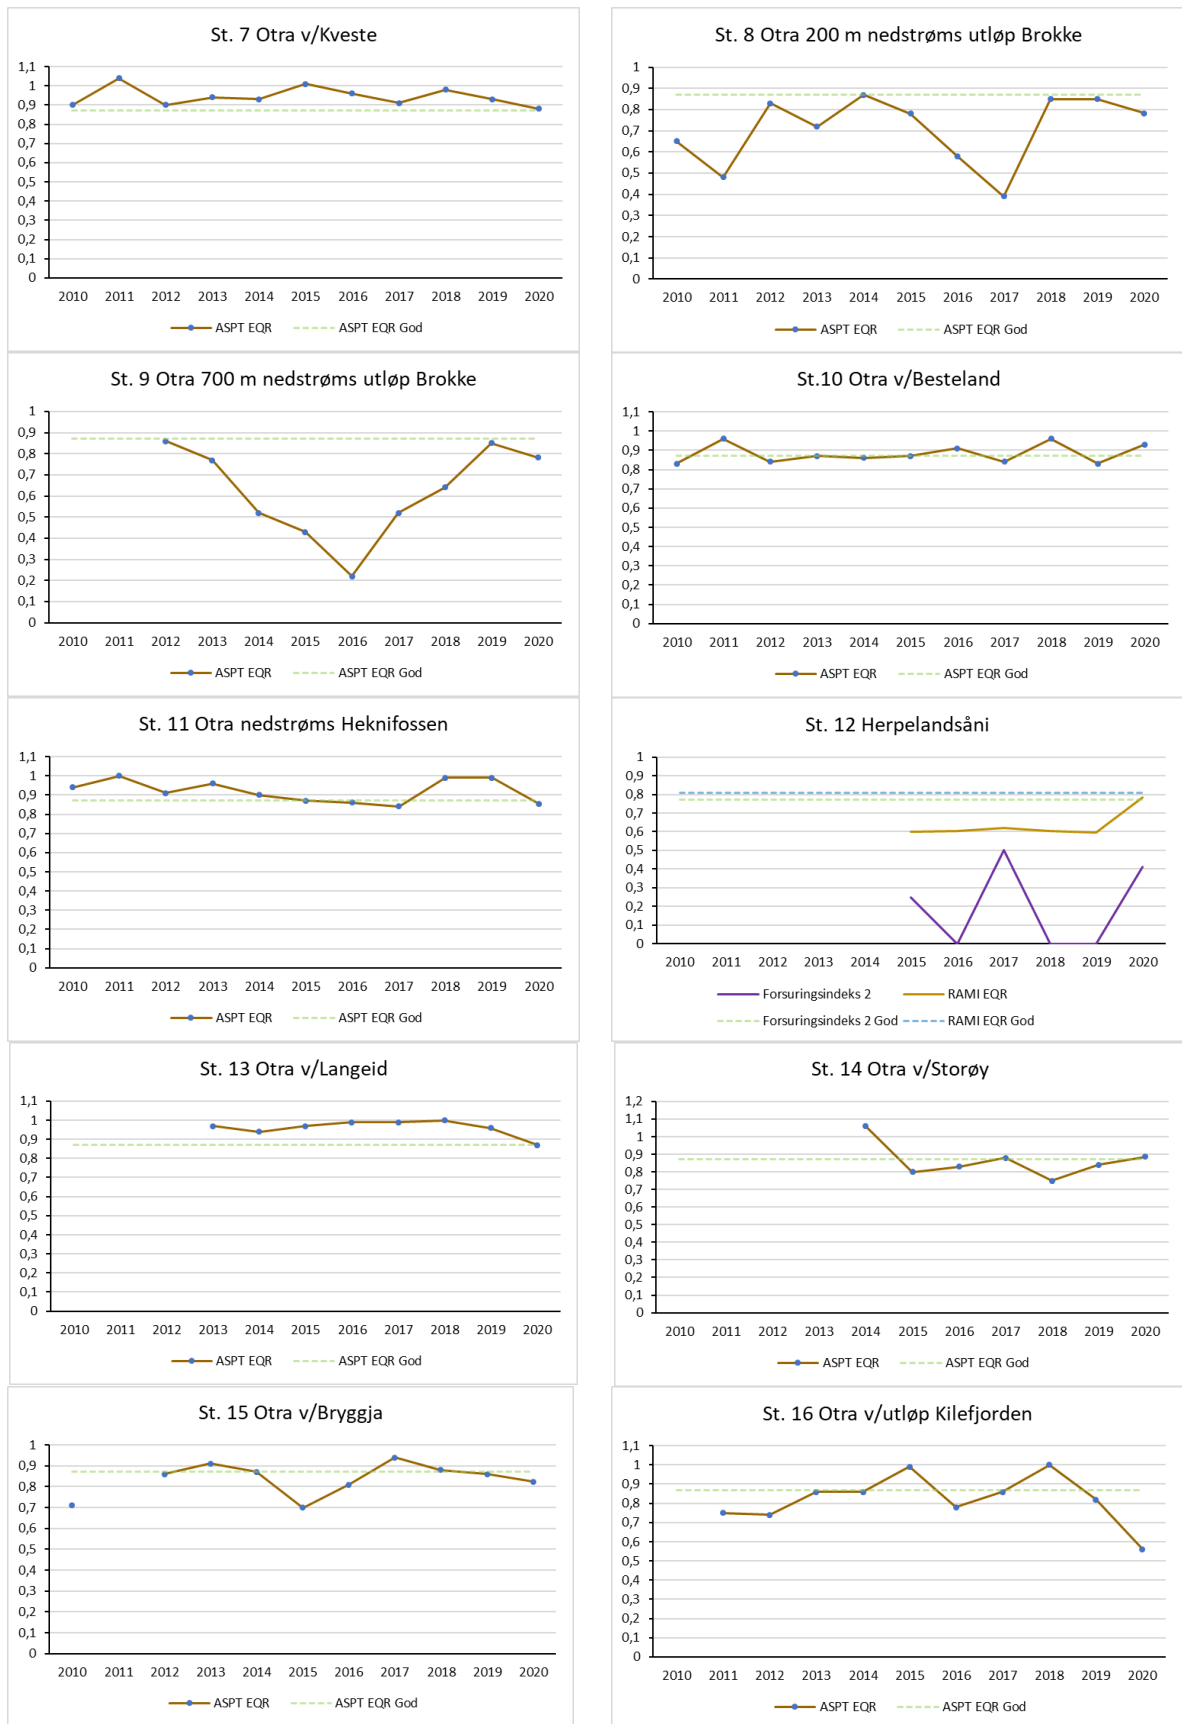
Figur 19. Trender for organisk belastning ved stasjonsnettet (St. 7 - St. 16) i Otra i perioden 2010-2020, vist ved ASPT EQR. Grønn stiplet linje indikerer grenseverdien for «god» økologisk tilstand. ASPT EQR er basert på Veileder 02:2018 og Vedlegg til veileder 02:2018.

Det har vært indikert varierende grad av eutrofiering i Otra gjennom årene (**Figur 19**) og ASPT indeksen har i all hovedsak variert rundt grenseverdien for «god» tilstand ved de fleste stasjoner. Dette indikerer at eutrofiering ikke er et stort problem i Otra. Ved St. 8 og St. 9 nedstrøms Brokke kraftverk kan problemene knyttet til gassovermetning påvirke indeksen. I de fleste år har ASPT indeksen indikert redusert økologisk tilstand, i noen år mer enn andre. Enn så lenge vet man for lite om gassovermetning til å konkludere med at det vil påvirke ASPT-indeksen. Gassovermetning kan i utgangspunktet føre til lavere biologisk mangfold ved lokalitetene slik at grupper som er følsomme for organisk belastning

I Otra nedenfor Byglandsfjord viser indeksen en nedgående trend i årene 2017-2020 på lokaliteten nedenfor Fennefoss (St. 15) og tilsvarende på den nederste lokaliteten på utløpet av Kilefjorden (St. 16) i perioden 2018-2020. Denne lokaliteten har hatt flere år med dårlig og moderat økologisk tilstand, foruten i 2018 hvor lokaliteten hadde «svært god» økologisk tilstand. Om nedsatt økologisk tilstand er et resultat av den totale organiske belastningen i Otra, eller om det skyldes at lokaliteten er spesiell med grovt substrat bestående av mye store blokker og relativt sakteflytende vann er usikkert.
