Kartlegging av habitatforhold, fisk- og bunndyrundersøkelser og tiltaksanalyse for utvalgte vannforekomster i Voss og Osterøy

LFI-rapport nr: 399

Tittel: Kartlegging av habitatforhold, fisk- og bunndyrundersøkelser og tiltaksanalyse av utvalgte vannforekomster i Voss og Osterøy.

Oppdragsgiver: Vestland Fylkeskommune

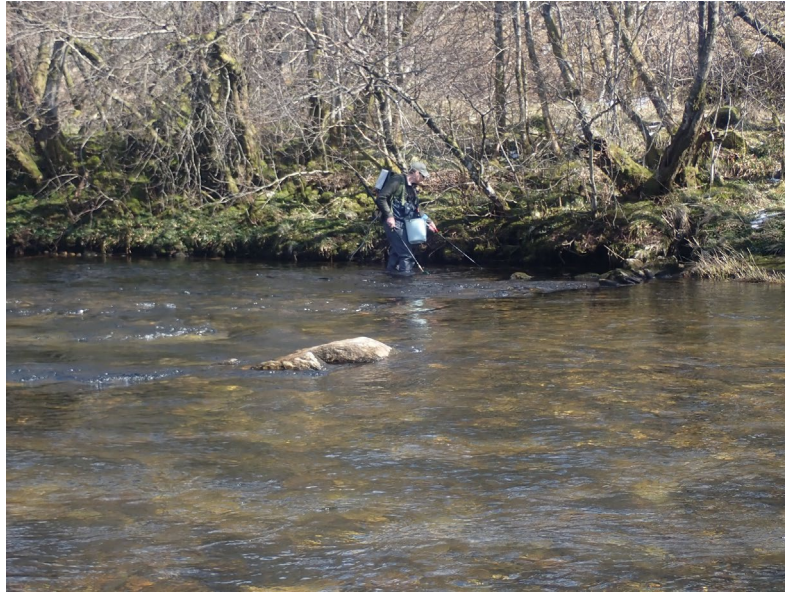
Elektrisk fiske med et elektrisk fiskeapparat på ryggen er standard metode for å undersøke ungfiskbestander.

For å undersøke tettheten av ungfisk ble det gjennomført et elektrisk oversiktsfiske basert på metoden beskrevet i Forseth m.fl. (2008). Ved et overfiske på 50 m² eller mer, så er tetthetene ekstrapolert opp til 100 m². Ved et overfiske lavere enn 50 m², så er tettheten av fisk oppgitt for eksakt overfisket areal på den enkelte stasjon. All ungfisk er aldersbestemt til årsunger eller eldre basert på skjønsmessig vurdering av lengder, og ble sluppet tilbake i bekken etter endt undersøkelse. Denne metoden gjør det mulig å fiske flere stasjoner innenfor en relativt kort tidsperiode og flere lokaliteter innad i bekken med ulik habitatkvalitet kan undersøkes. Fisketetthetene benyttes som grunnlag til vurderingen av økologisk tilstand og til vurderingen når det gjelder tapt produksjonsareal og effekter på total fiskeproduksjon. Antallet stasjoner vil variere ut ifra bekkens lengde. Det er satt krav om minimum 2 stasjoner i hver bekk pluss 1 stasjon pr. km utover første km. Oversikt over vannforekomster hvor det ble gjennomført elfiske er oppgitt i **Tabell 3**. Informasjon om elfiskestasjoner i enkeltvassdrag er gitt i underkapitlene for de aktuelle vassdragene.

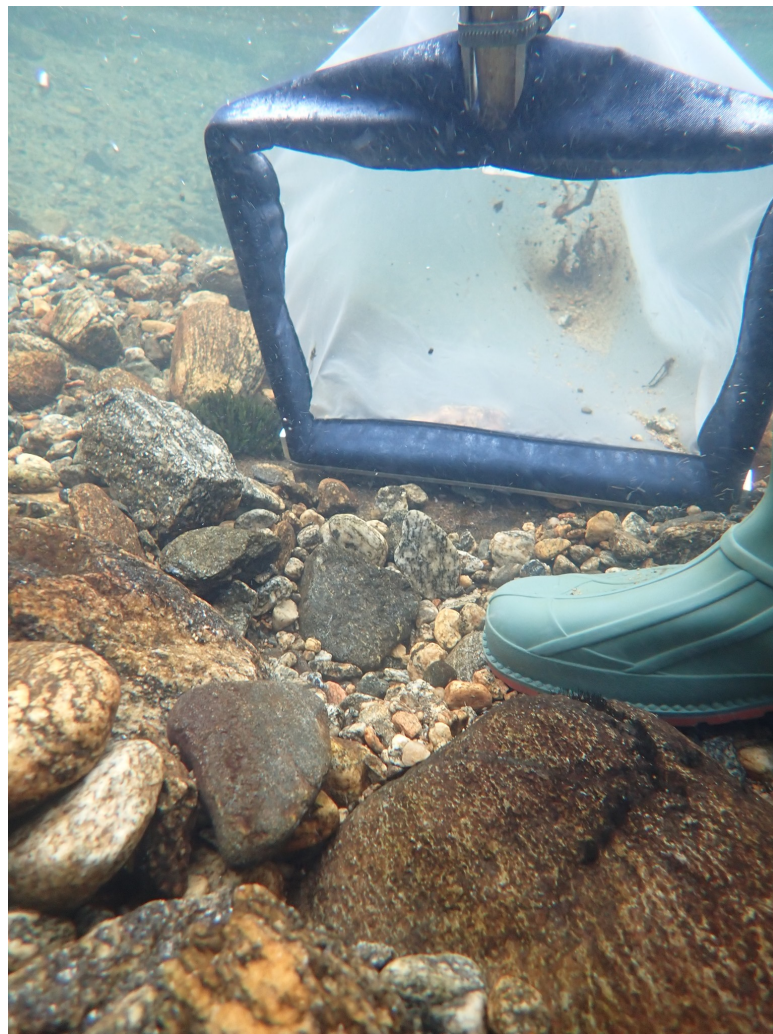
Bunndyrprøve etter sparkemetoden.

Det ble tatt kvalitative bunndyrprøver på anadrom strekning i til sammen 5 vassdrag (**Tabell 3**) ved bruk av sparkemetoden (Frost et al. 1971) etter norsk standard (NS-EN ISO 10870:2012). Dersom anadrom strekning var < 300 m ble det tatt en prøve og dersom anadrom strekning var > 300 m ble det tatt to prøver; en øverst og en nederst på strekningen. I vassdrag hvor lakseførende strekning var > 5 km ble det i tillegg tatt en prøve per 5 km. Slik sparkemetoden er beskrevet i norsk standard tillates det variasjon i hvordan og under hvilke forhold den utføres. For å redusere variasjon som skyldes metode, prøvetaker og bearbeiding ble konkretiseringene i klassifiseringsveilederen fulgt (Direktoratsgruppen vanndirektivet 2018). Dette innebar at ni meter substrat ble virvlet opp ved bruk av beina i løpet av omtrent 3 minutter. På de lokalitetene det var mulig ble dette utført på vanddyp tilsvarende knehøyde. Materialet ble samlet opp i en håv med åpning 25x25 cm og maskevidde 250 µm. Prøvematerialet ble konservert på 96 % etanol i passende plastbeholdere, og merket med dato og stasjonsnavn før de ble tatt med tilbake på laboratoriet. For hver lokalitet ble det samlet inn en prøve som dekket de fleste mikrohabitater. Det ble også tatt bilde(r) og GPS koordinater ved hver bunndyrlokalitet.

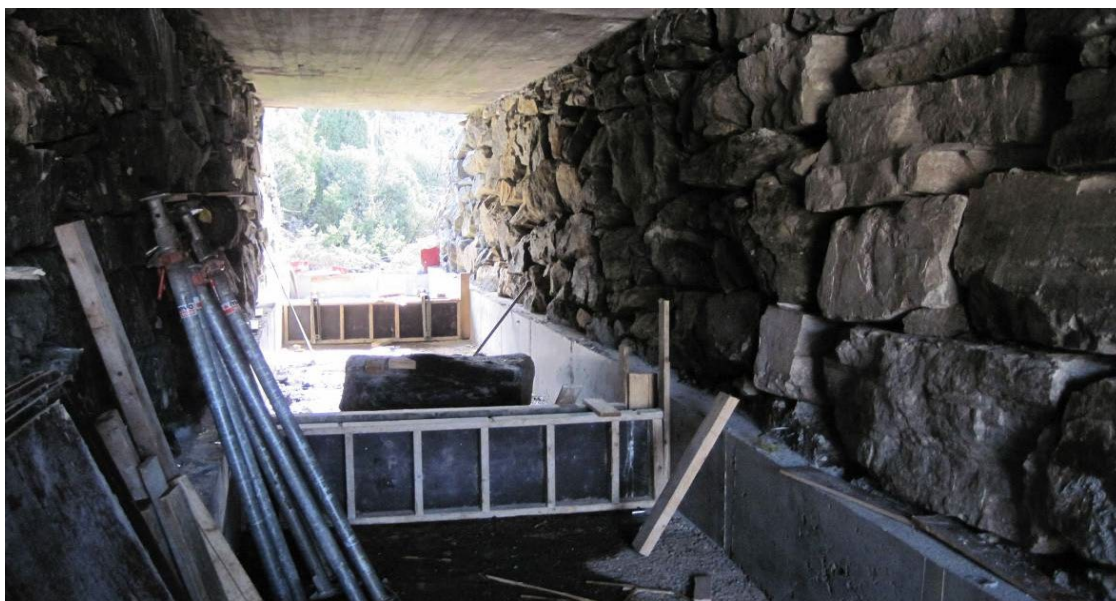
Figur 5. Bildet fra bygging av ny veikulvert ved en bekk i Sotra, Hordaland våren 2010. Her støpes det tverrvegger for å lette oppvandringen for fisk.

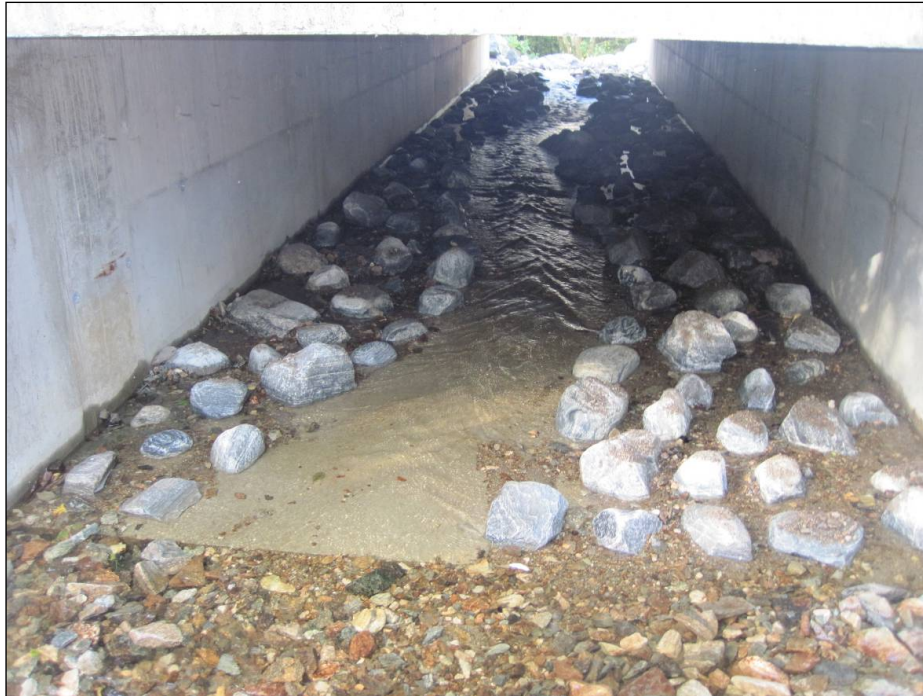
Figur 7. Bildet viser ny kulvert etablert i Apeltunvassdraget som ble sanert av Bergen kommune og som nå er passerbar for fisk igjen. Dette er et eksempel på et enkelt tiltak i kulvert med betongbunn. Etablering av strukturer, i dette tilfelle som steiner og dypvannsrenne, kan være nok for å sikre vandringsveien for fisk. Andre strukturer kan være ledebuner og terskler med lavvannsrenne.

Kostnadene for habitatjusterende tiltak er ofte forholdsvis lave. Et eksempel her er en ny veikulvert i Apeltunvassdraget som Bergen kommune sanerte i 2010 på grunn av flomvern ovenfor. Kulverten var tidligere et vandringshinder og er nå passerbar for fisk (**Figur 7**). Med enkle og kostnadsvennlige tiltak som steiner, bjelker, ledebuner og dannelsen av dypvannsrenner (strukturer) i kulvert, kan mulighetene for fiskevandring for stor og liten fisk gjennom kulvert bedres betydelig.

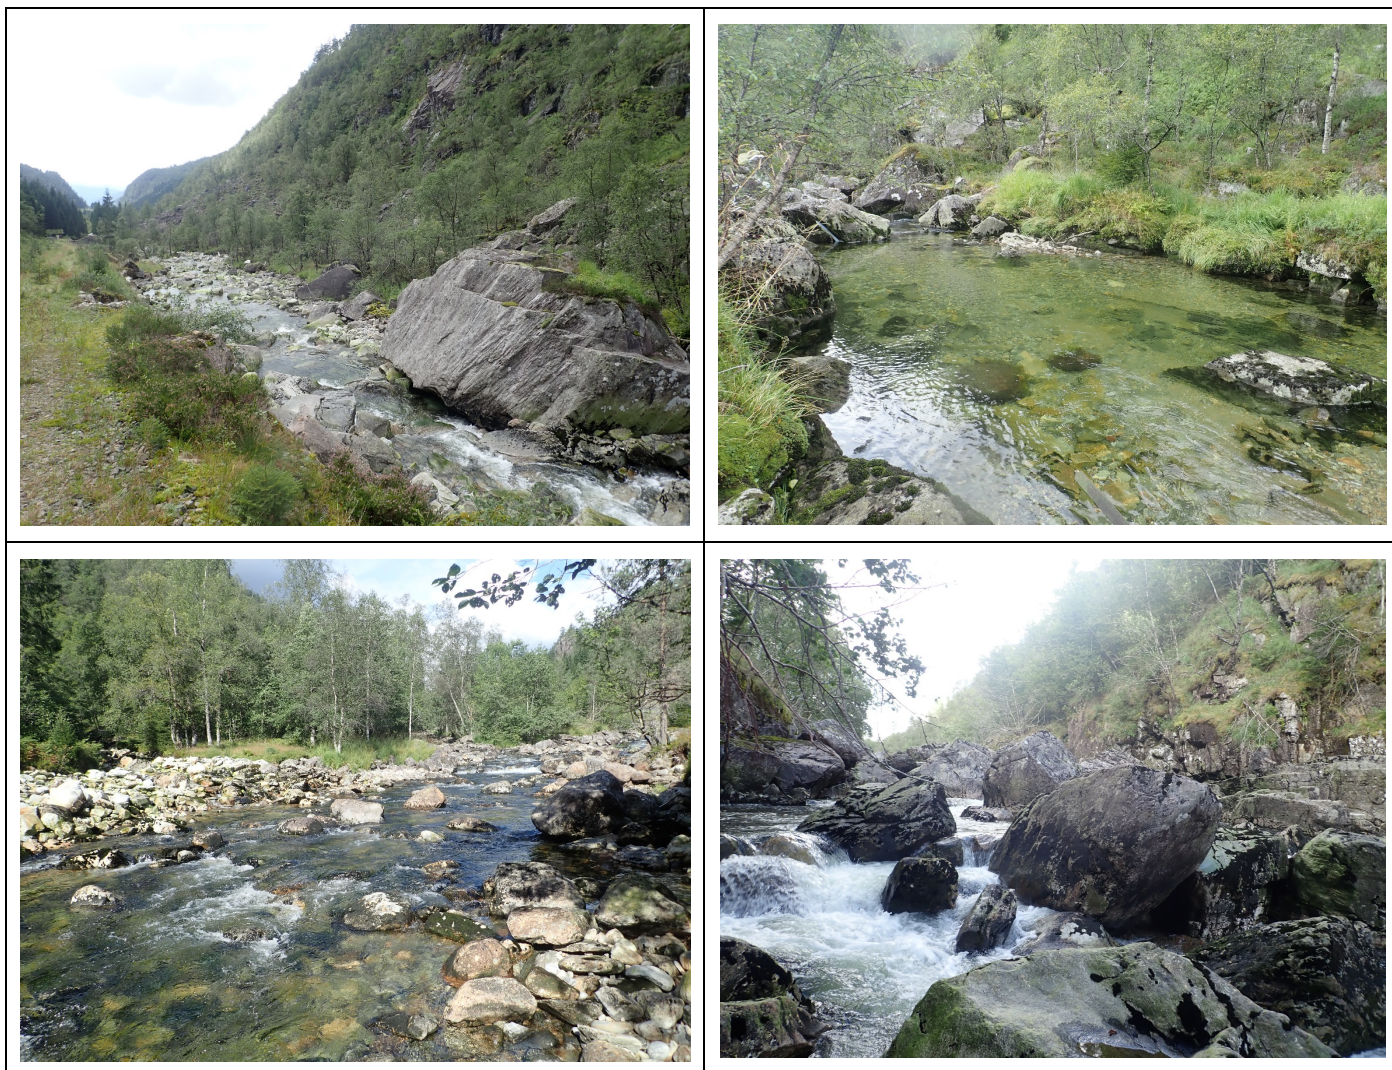
Romarheimselva består for det meste av stryk/kvitstryk og har mye stein og blokker i elvebunnen. I stilleflytende områder finnes også mye grus og sand.

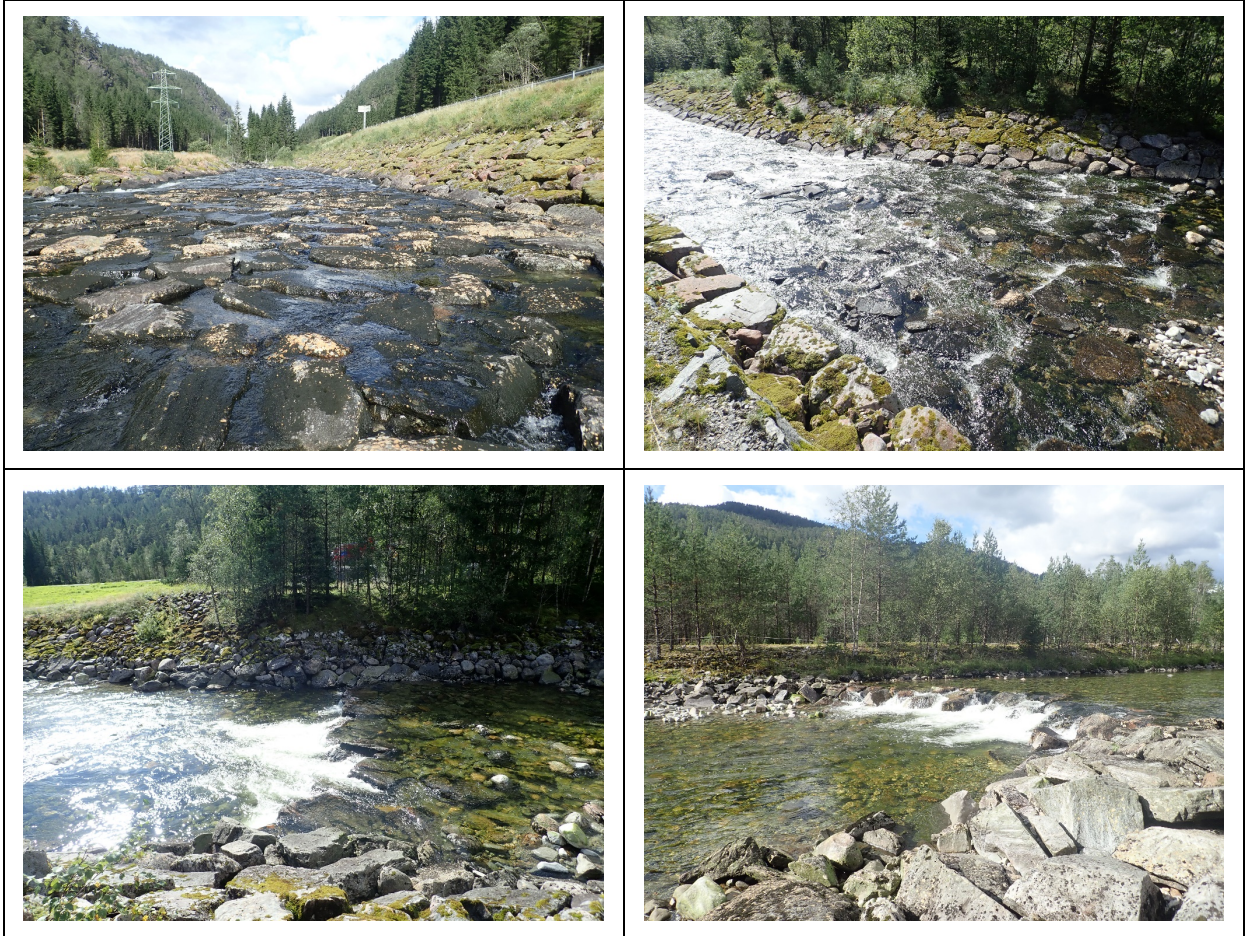
Romarheimselva er plastret og bunnsikret i midtre deler, og det finnes både kantsikring og en rekke terskler i nedre deler av elva. Forbygningene har trolig negativ effekt på fiskeproduksjonen.

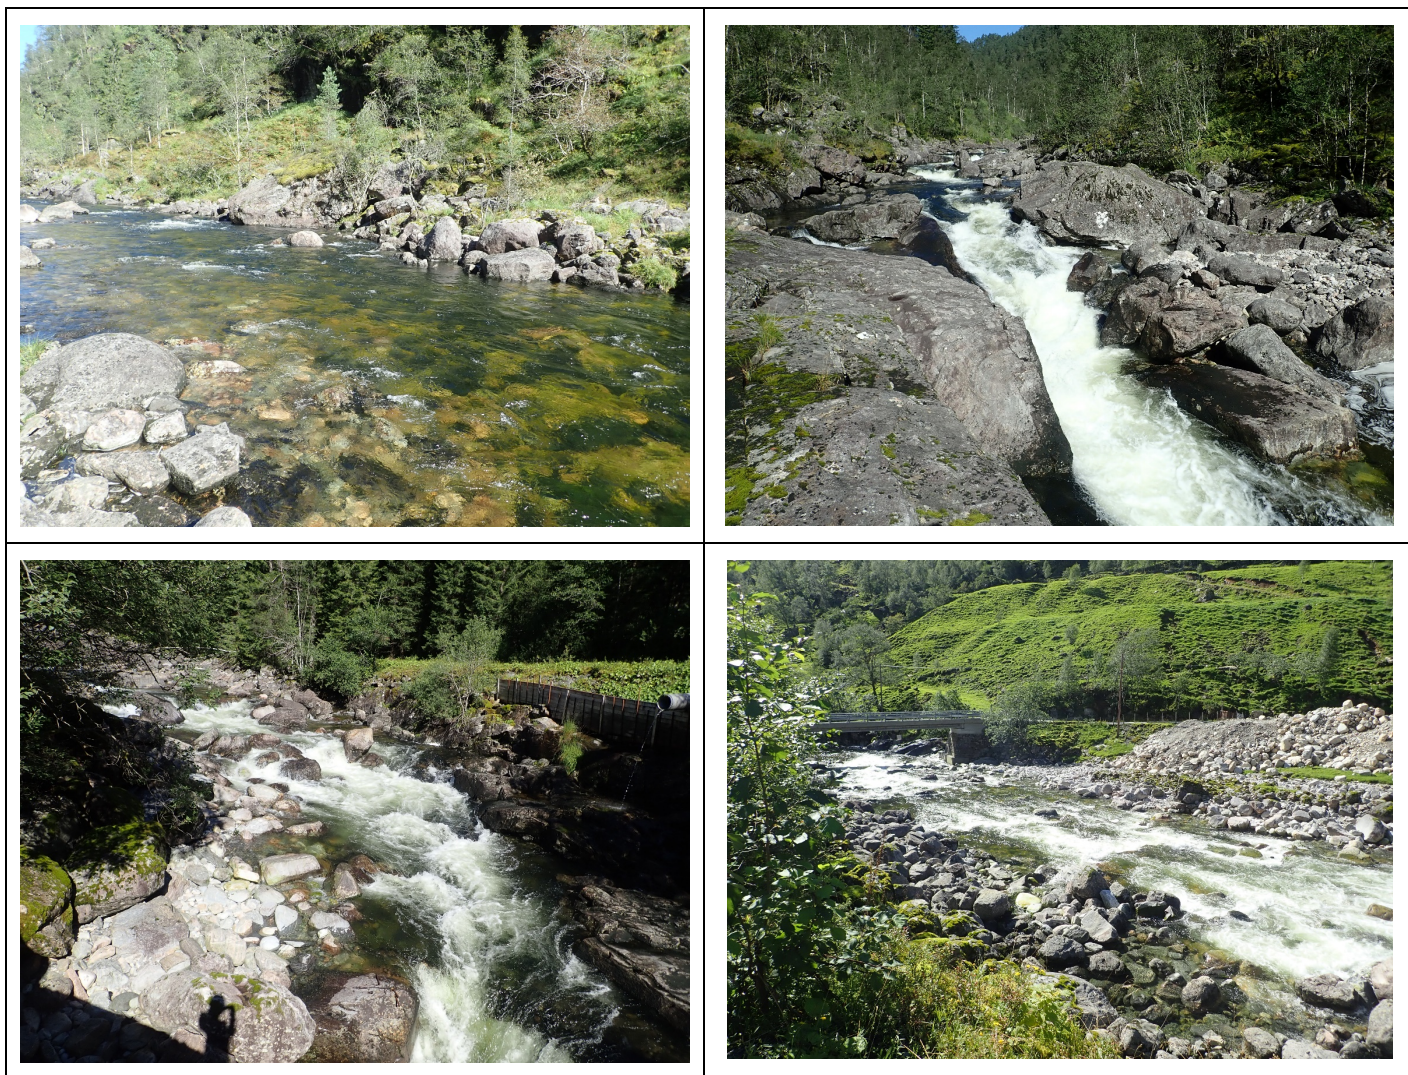
Eikefetelva består for det meste av stryk/kvitstryk og har mange store blokker og steiner i elvebunnen. Nedre deler av vassdraget renner gjennom et industri- og beiteområde og elva er stort sett forbygd på begge sider for å beskytte landbruket.

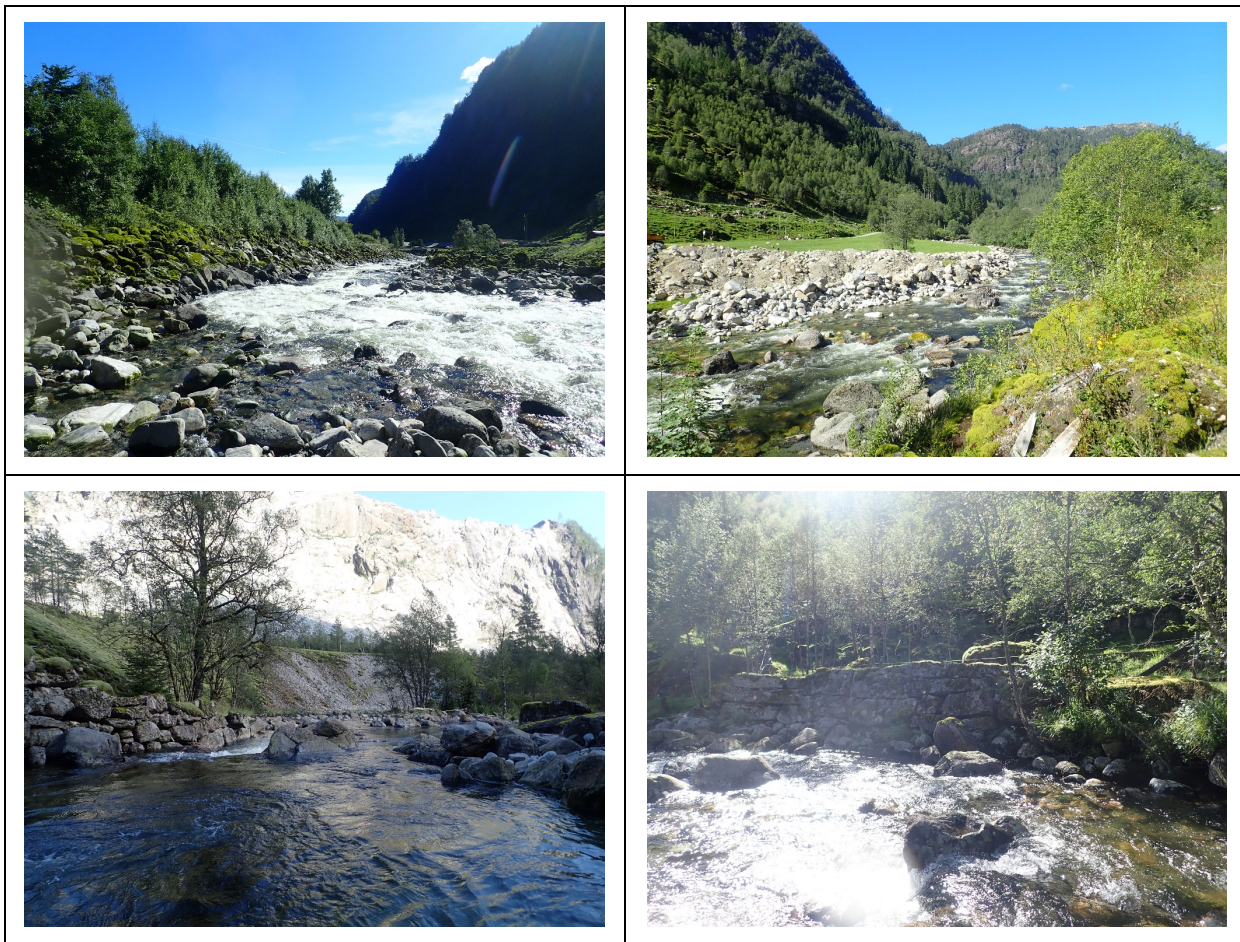
Eikefetelva og sideelven fra Eikemo er flomsikret med forbygninger i de nederste delene. Forbygningen har trolig liten negativ effekt på fiskeproduksjonen da den i Eikefetelva er relativt løs (ikke glatt plastring) og sideelven fra Eikemo kun er sikret over noen korte strekninger.

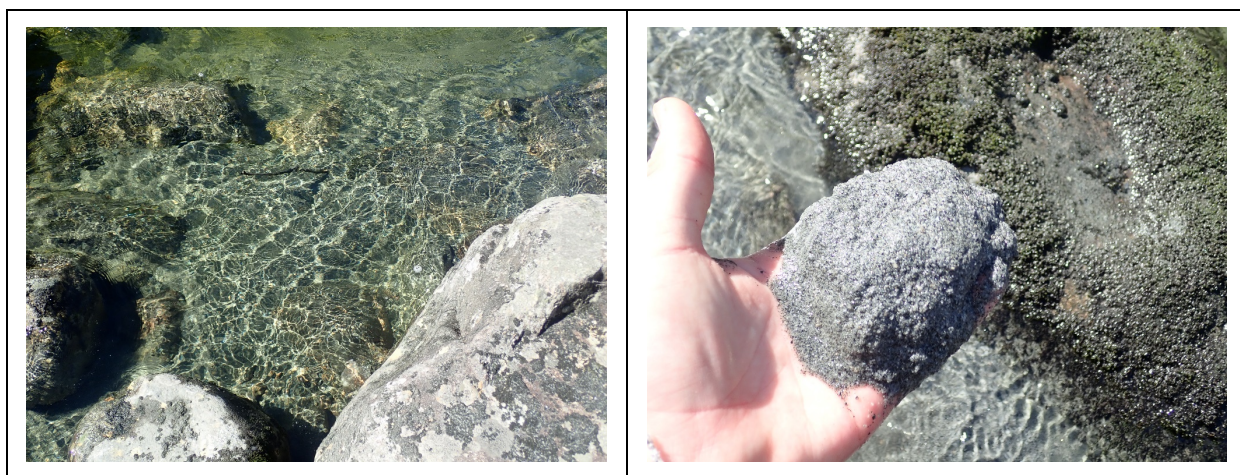
Langs sandtaket på østsiden av Eikefetelva finnes mye finkornet sand som tetter igjen hulrommene mellom det naturlige substratet.

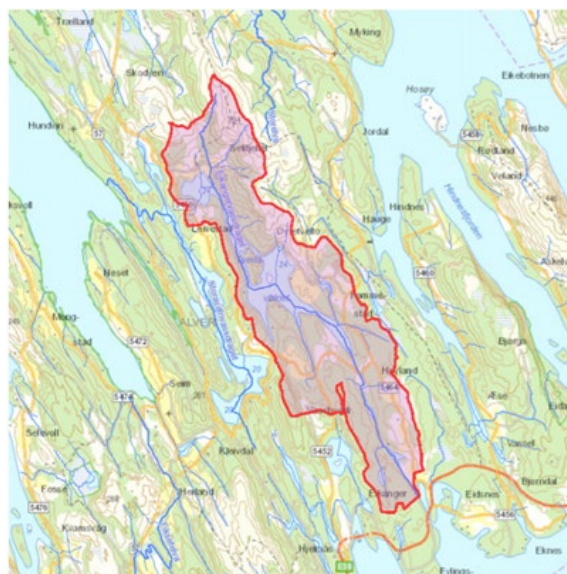
Figur 19. Nedbørfelt og lavvannindekser for Eikangervassdraget, Alver kommune (Kilde: nevina.nve.no).

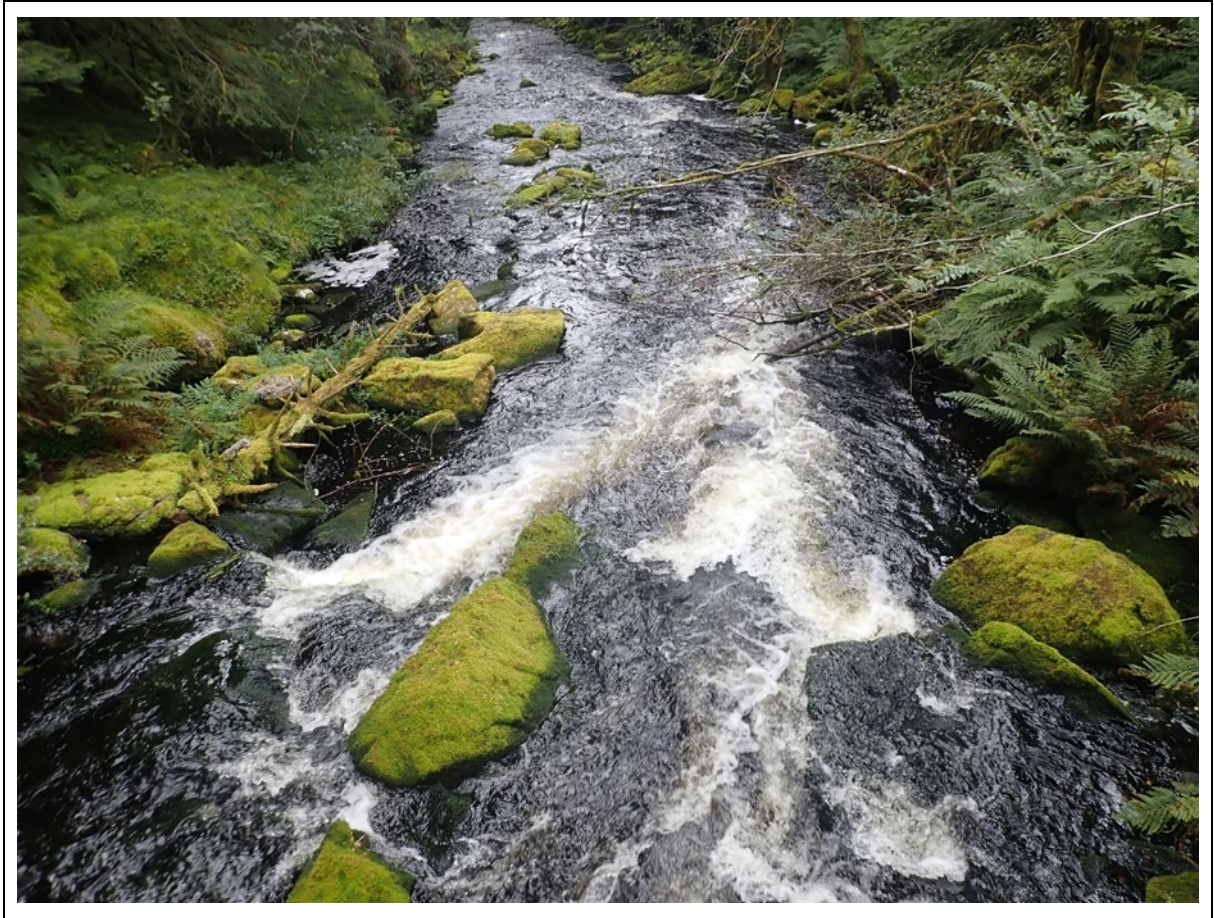
Eikangervassdragets midtre del, med mye begroing og tett kantvegetasjon.

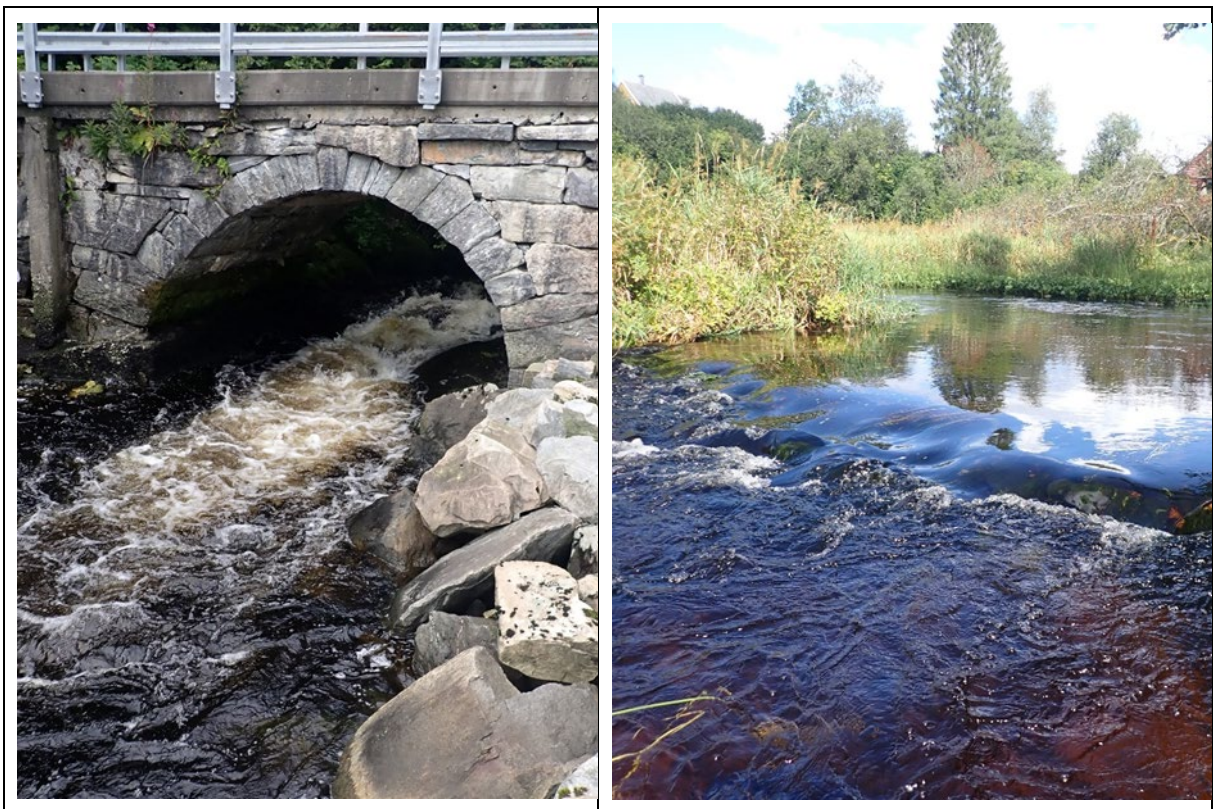
Nedre del av Eikangervassdraget med kulvert ned til sjøen (t.v) og kunstig terskel (t.h).

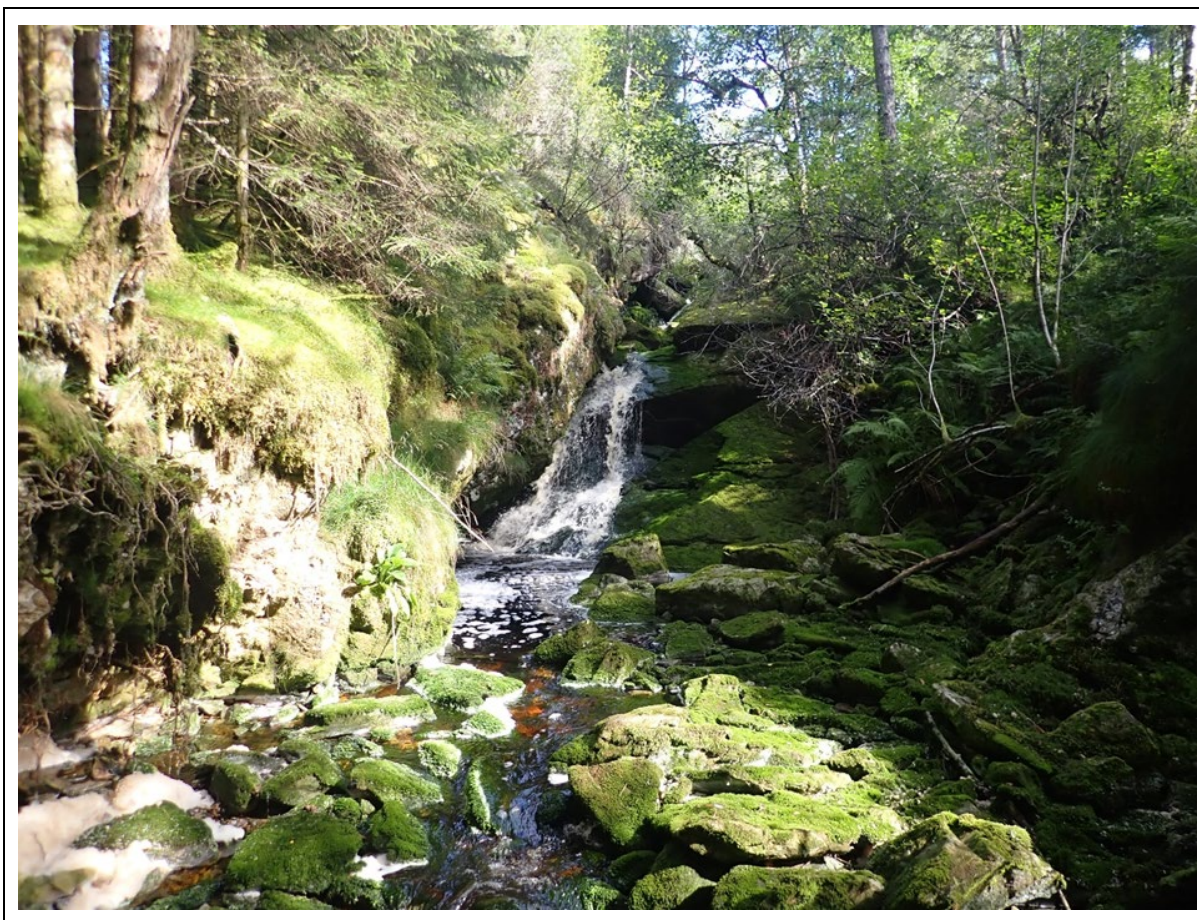
Denne fossen er permanent vandringshinder i bekken fra Kvernhusdalen.

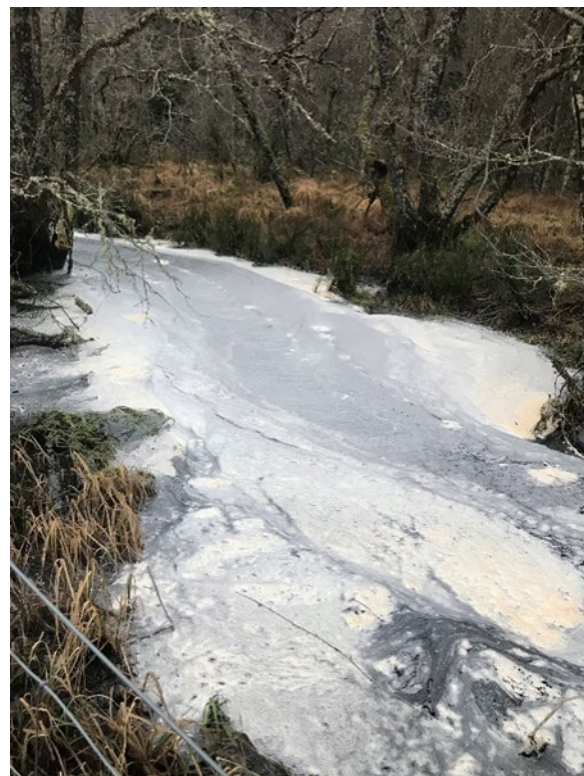
Nedsenket kulvert mellom sjø og kulp med gode oppvandringsforhold (t.v) og hvitt skum (utslipp) observert i øvre del av bekken (t.h).

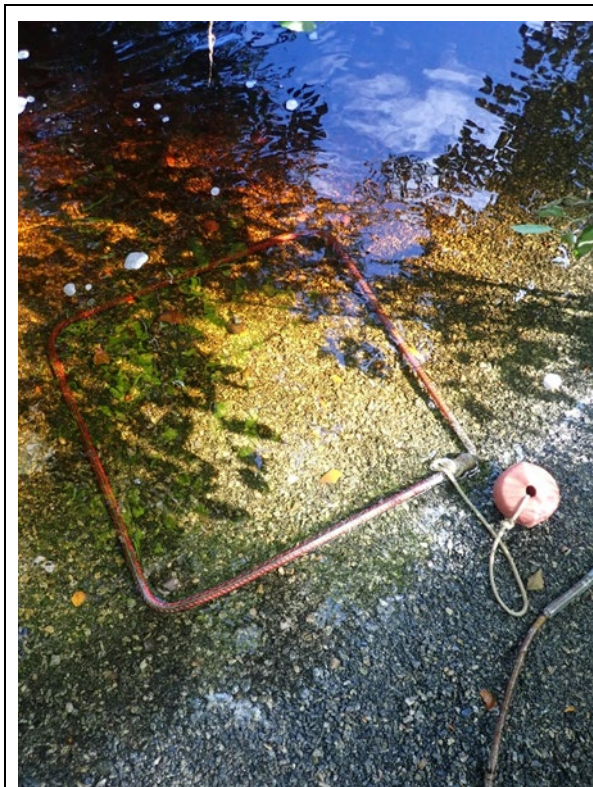
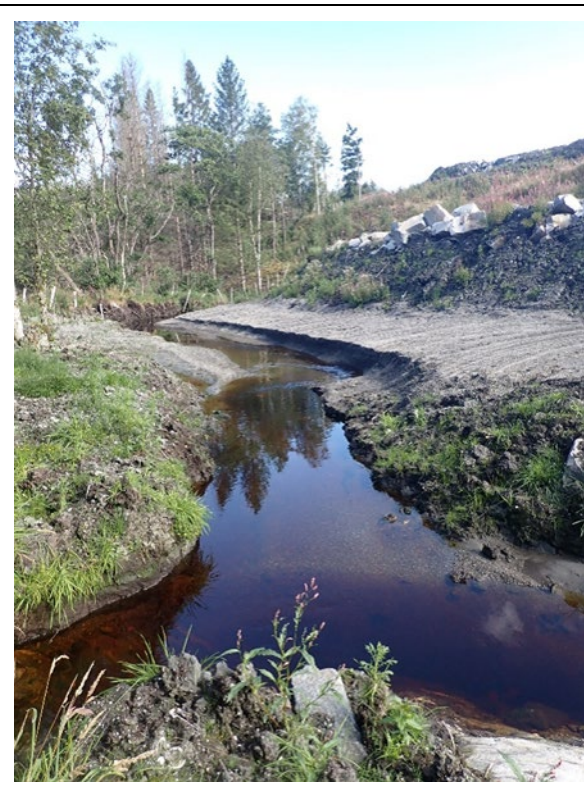
Utslipp fra industriområde gir svært ugunstig habitat for fisk (t.v) og område hvor finstoff siger ut i bekken (t.h).

1) Som strakstiltak for å unngå ytterlig degradering av vassdraget må finsedimentene fjernes fra utslippsstedet og området må sikres mot ytterligere utslipp. Det anbefales også bygging av sedimentasjonsbasseng for å fange opp finsedimenter som spyles ned langs kjøreveien. Bassenget må så tømmes med jevne mellomrom. I samme omgang bør også gytekulpen restaureres. Est. kostnader inkl. sikring: 30.000.- kr.

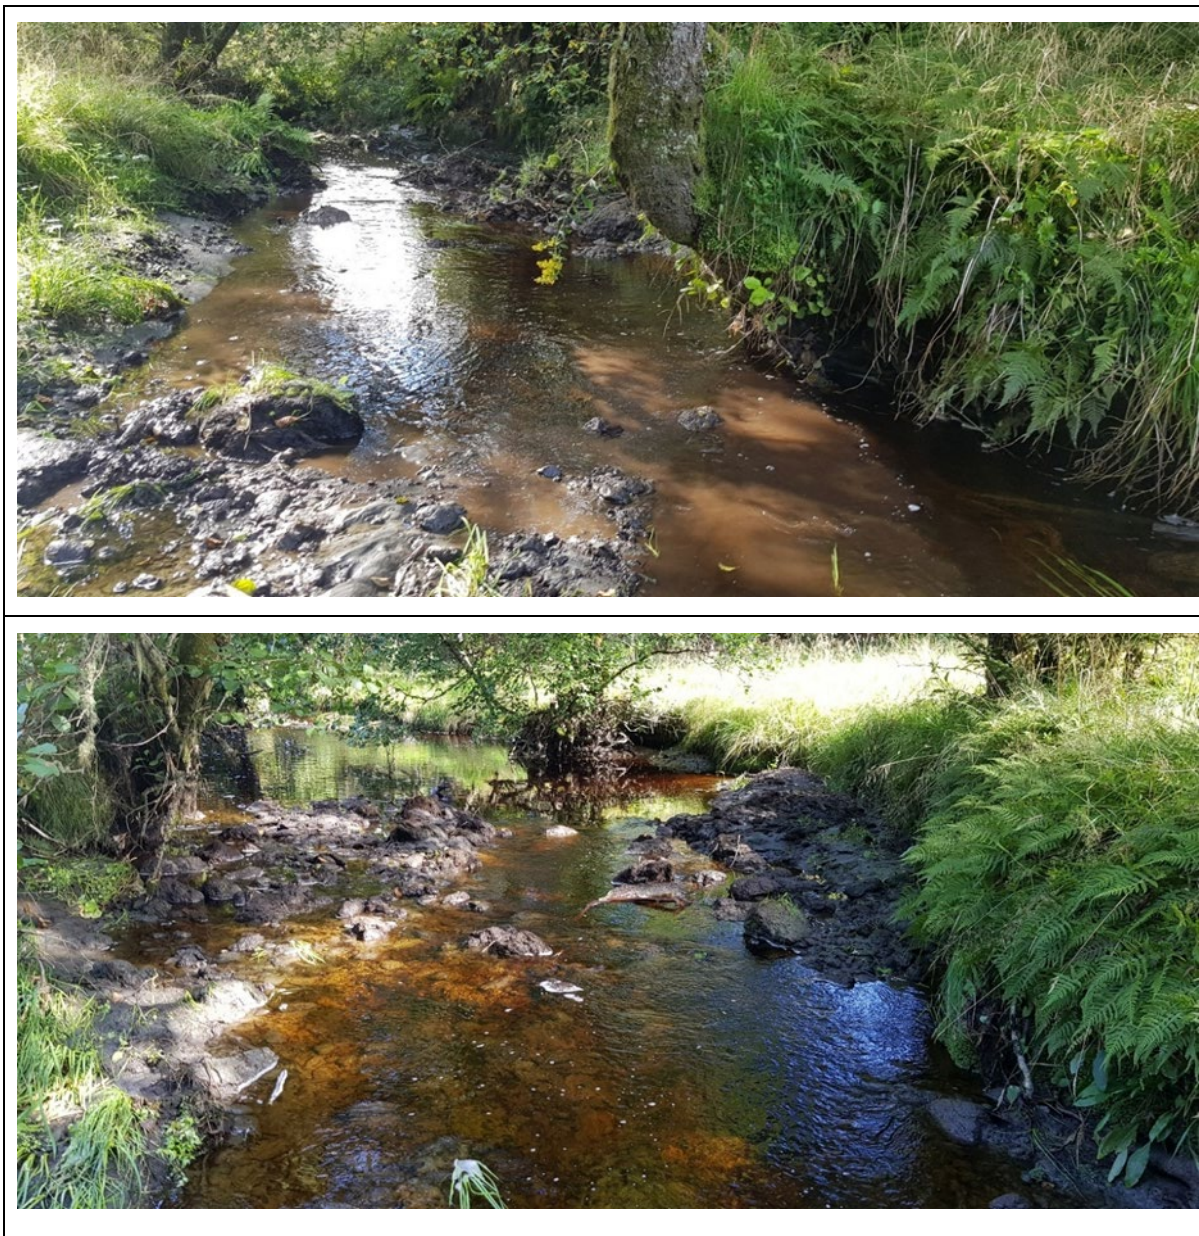
Avleiringer av mudder og finmasser på potensielle gyteområder.

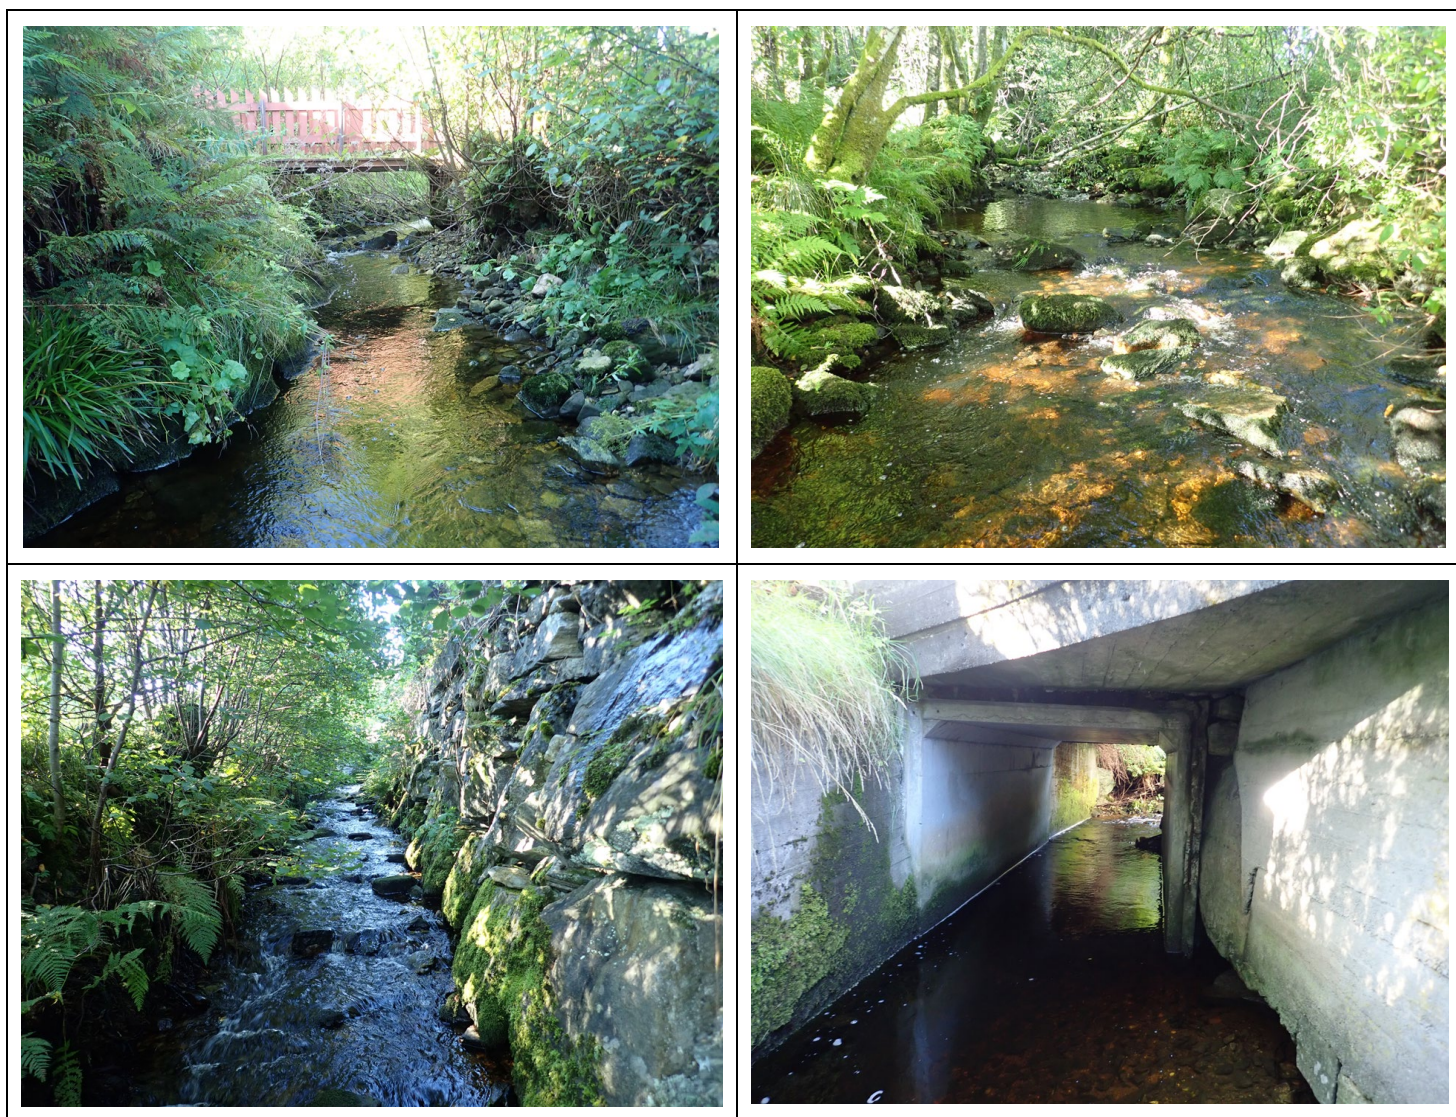
Bekk ut i Nordvika er påvirket av å renne gjennom et boligfelt og krysses av flere veier og gangbruer. De aller fleste krysningspunkter er fine siden de er laget med en åpen løsning med naturlig bekkbunn. Store deler av bekken er forbygd, men forbygningene har stor ruhet og gir skjul for fisk. Det ble registrert bra med skjul og gytemuligheter i bekken.

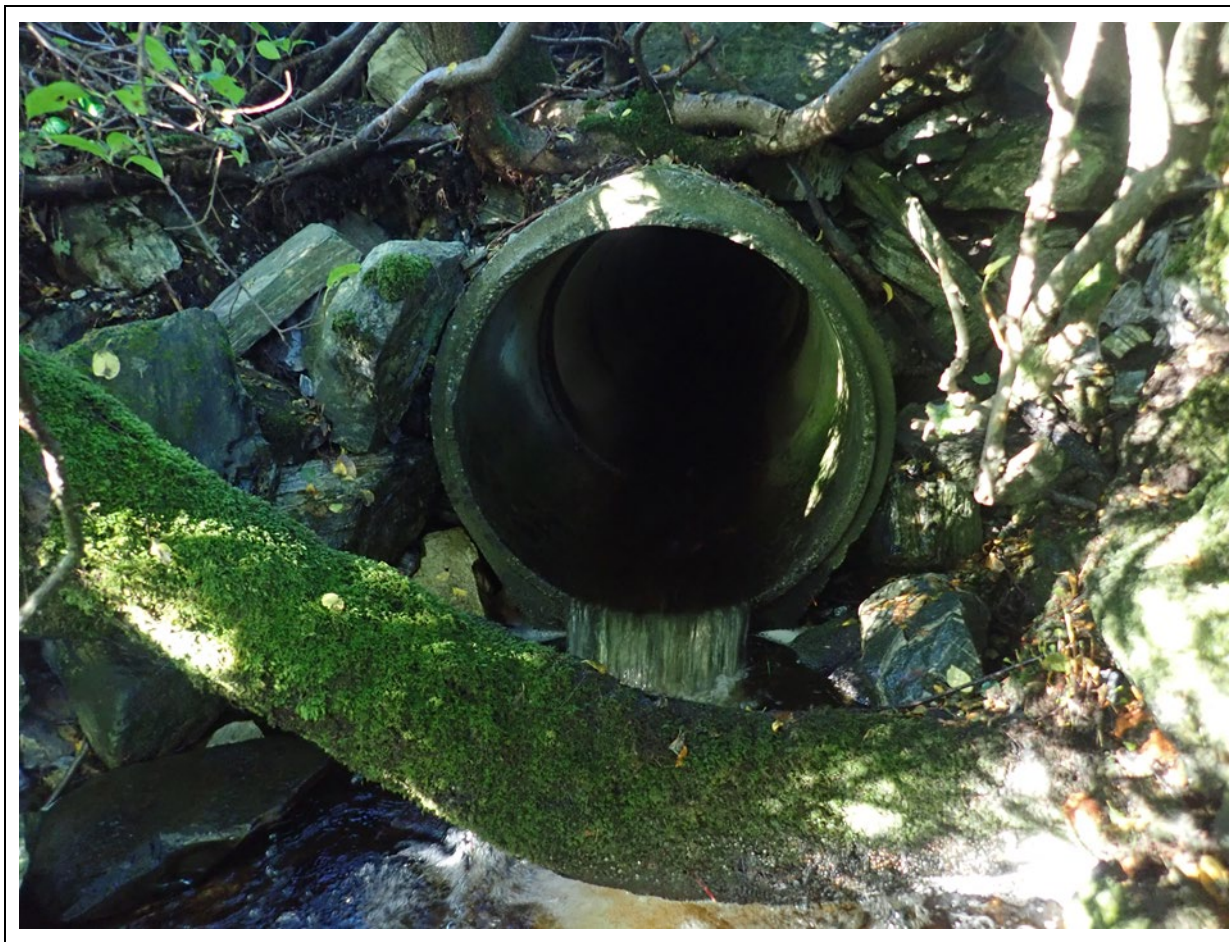
Helt i øvre del krysser bekken vei og er lagt i to rør med glatt innside. Bekken er veldig stri med få gytemuligheter oppstrøms veien og det er kort vei opp til vandringshinderet. Gevinsten med å utbedre dette er vurdert til å være lav samtidig som en utbedring av lokaliteten er vurdert til å være forholdsmessig dyrt.

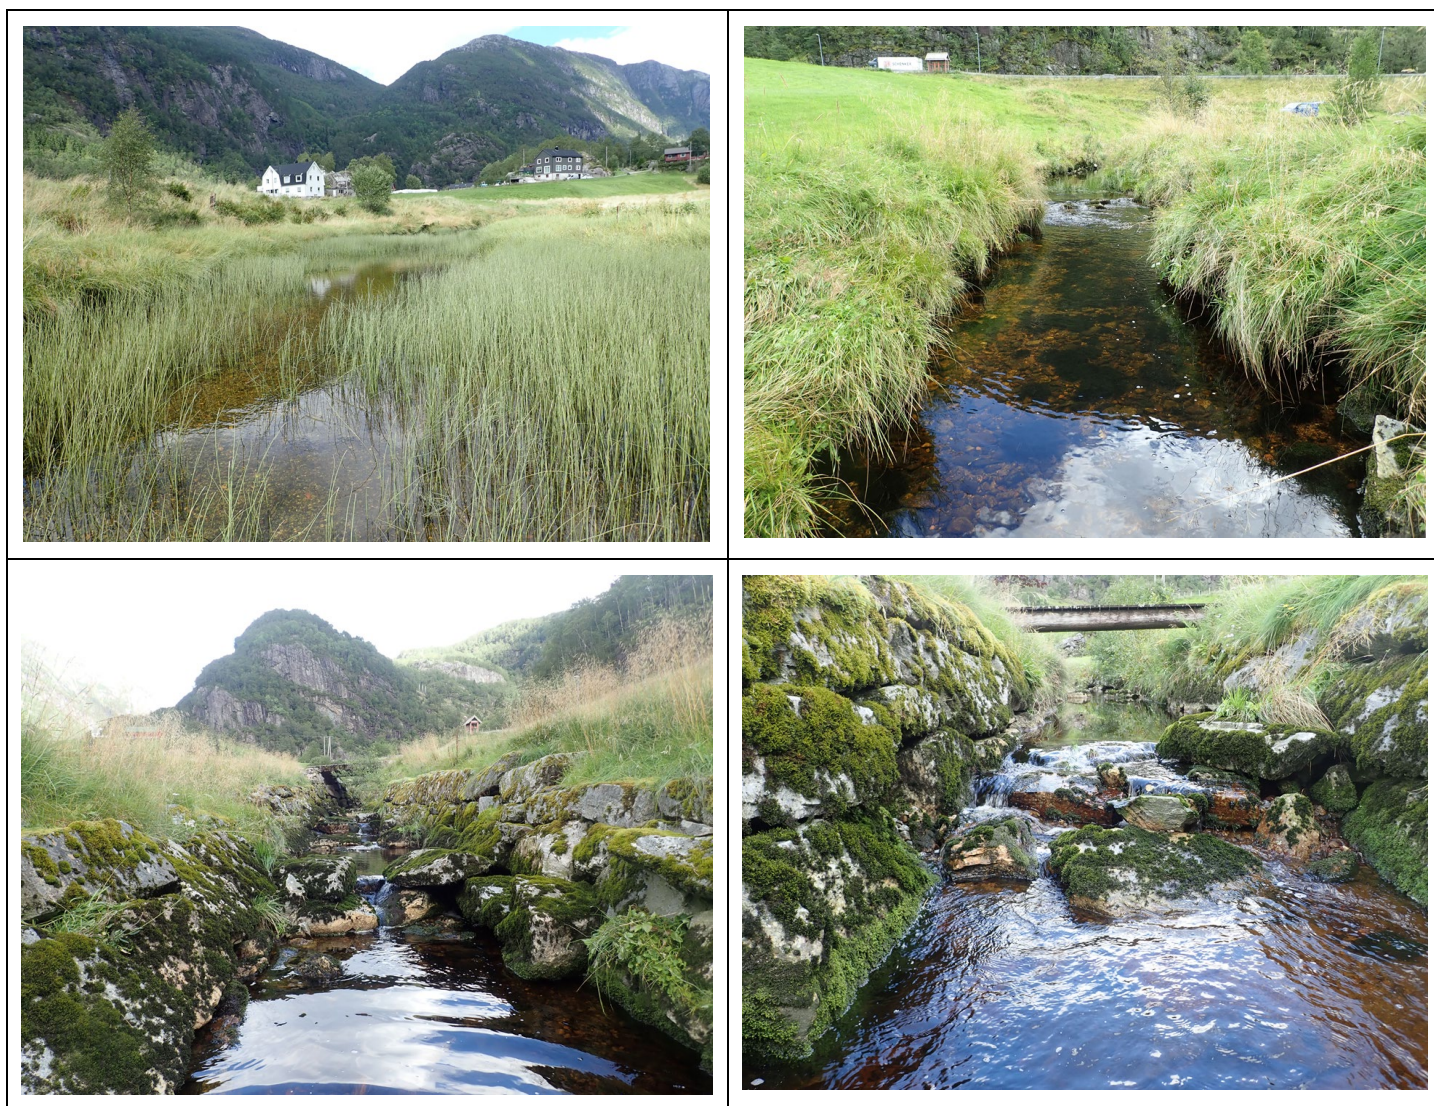
Hellebekken er relativt sakteflytende med mye grus i bunnen. Nedre del er påvirket av tidevann og det er en del vannvegetasjon i denne sonen. Store deler av bekken er forbygd og mye av kantvegetasjonen er fjernet. I øvre del er bekken kanalisert, forbygd, bunnplastret og det er etablert flere terskler. Det ble registrert bra med gytemuligheter, men lite skjul for ungfisk i bekken.

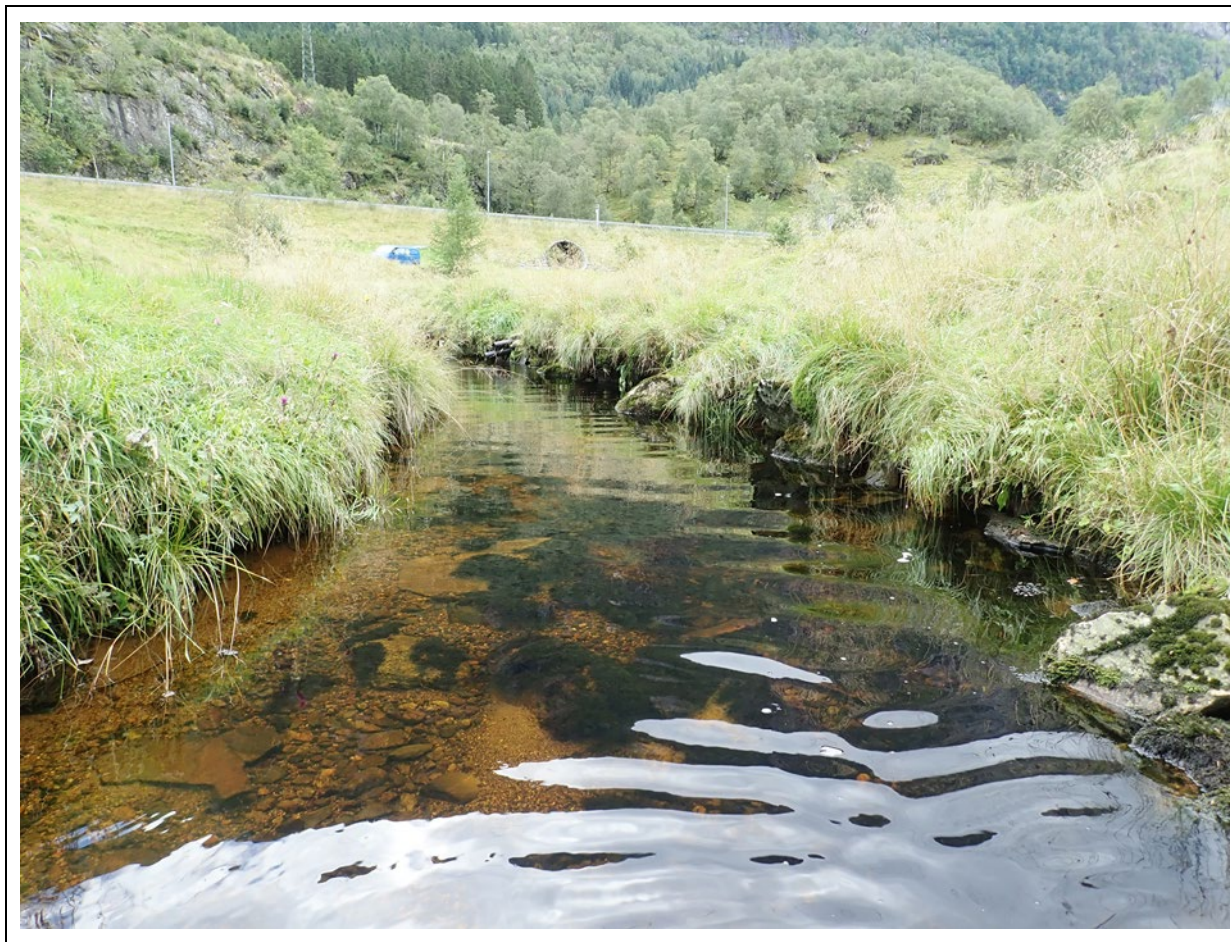
Det meste av kantvegetasjonen i Hellebekken er fjernet.
