Kartlegging av habitatforhold, fisk- og bunndyrundersøkelser og tiltaksanalyse for utvalgte vannforekomster i Voss og Osterøy

LFI-rapport nr: 399

Tittel: Kartlegging av habitatforhold, fisk- og bunndyrundersøkelser og tiltaksanalyse av utvalgte vannforekomster i Voss og Osterøy.

Oppdragsgiver: Vestland Fylkeskommune

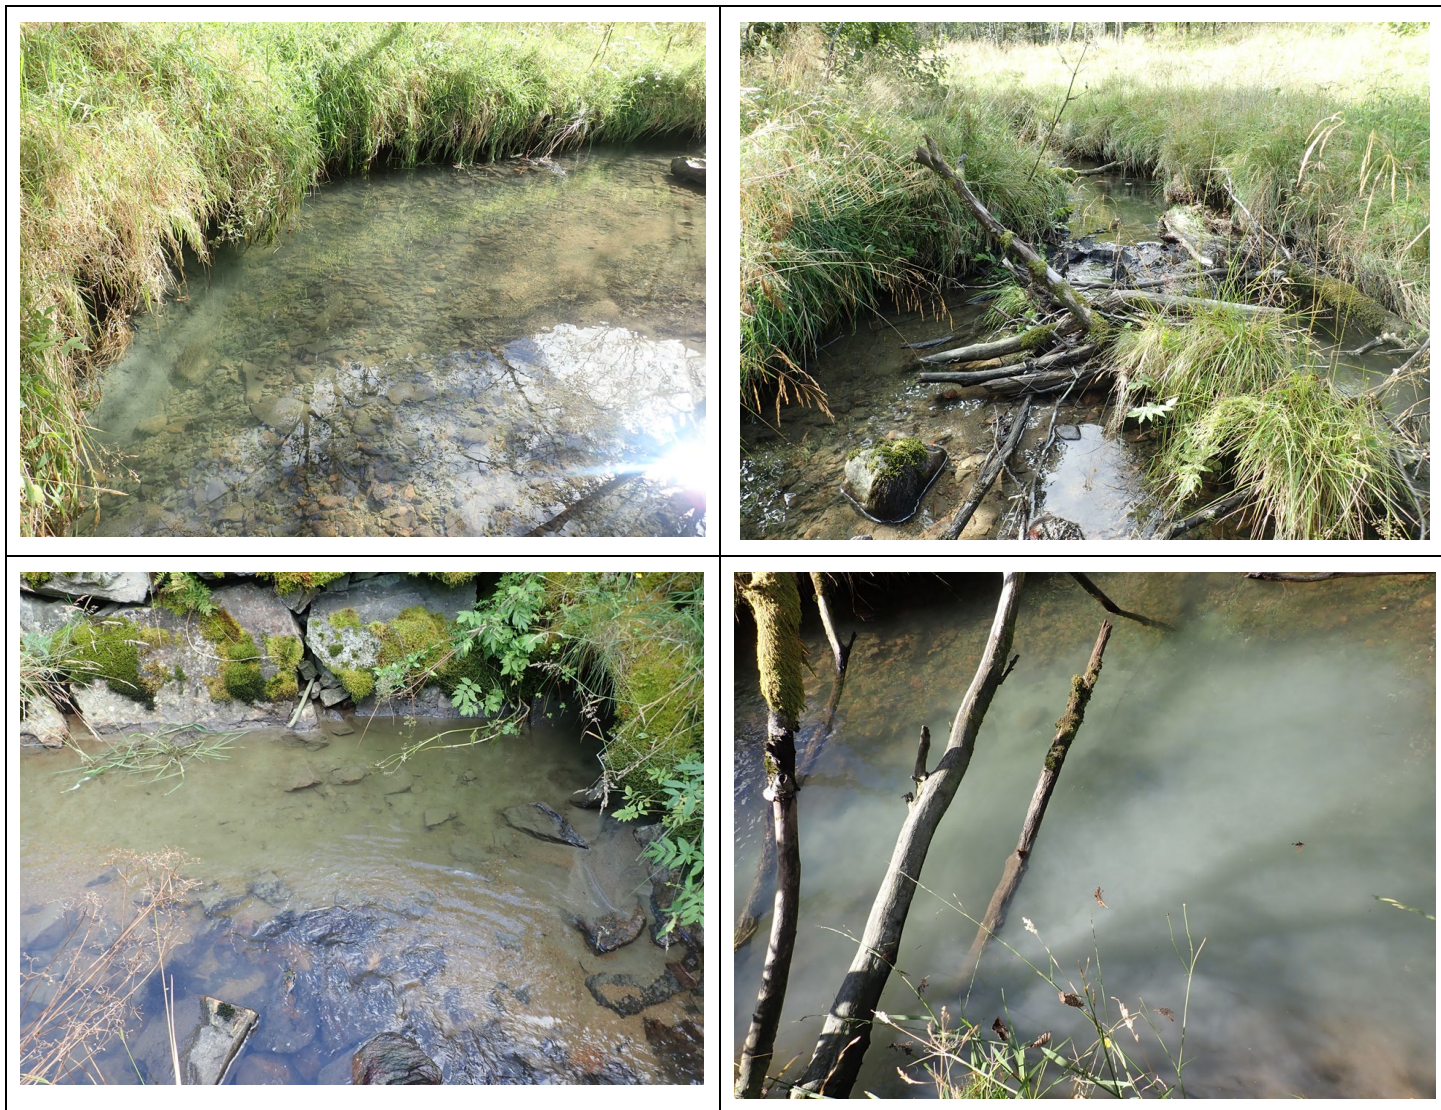
Hellebekken, sørlige grein, er relativt sakteflytende med mye grus i bunnen. Nedre del er sterkt påvirket av at bekken er lagt i rør. Mye av kantvegetasjonen er fjernet. Det ble observert mye silt fra marin leire og også avsetninger av leire i bunnen. Flere steder ble bekken blakket ved vading. Det ble registrert bra med gytemuligheter, men lite skjul for ungfisk i bekken. Den marine leiren stammer fra prøveboring i grunnen i forbindelse med K-5 vegprosjekt.

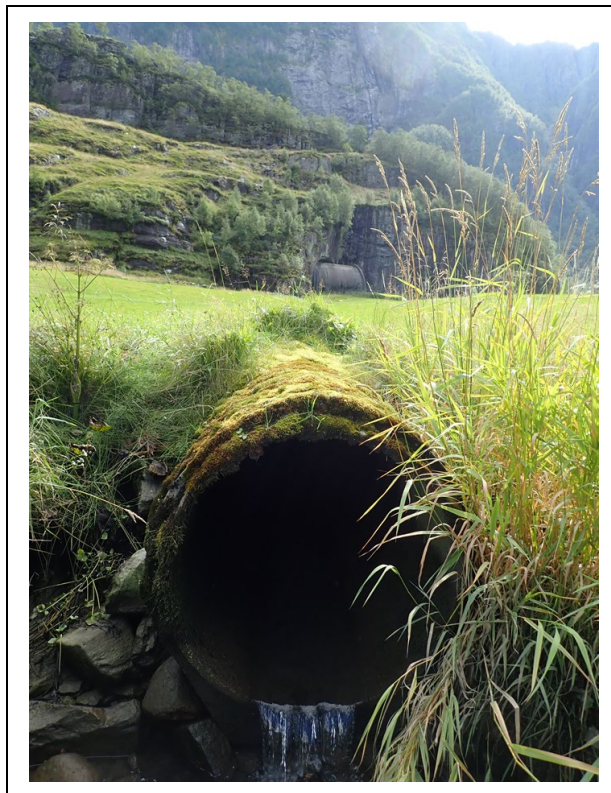
En lang strekning av bekken er lagt i rør som jordbrukstiltak.

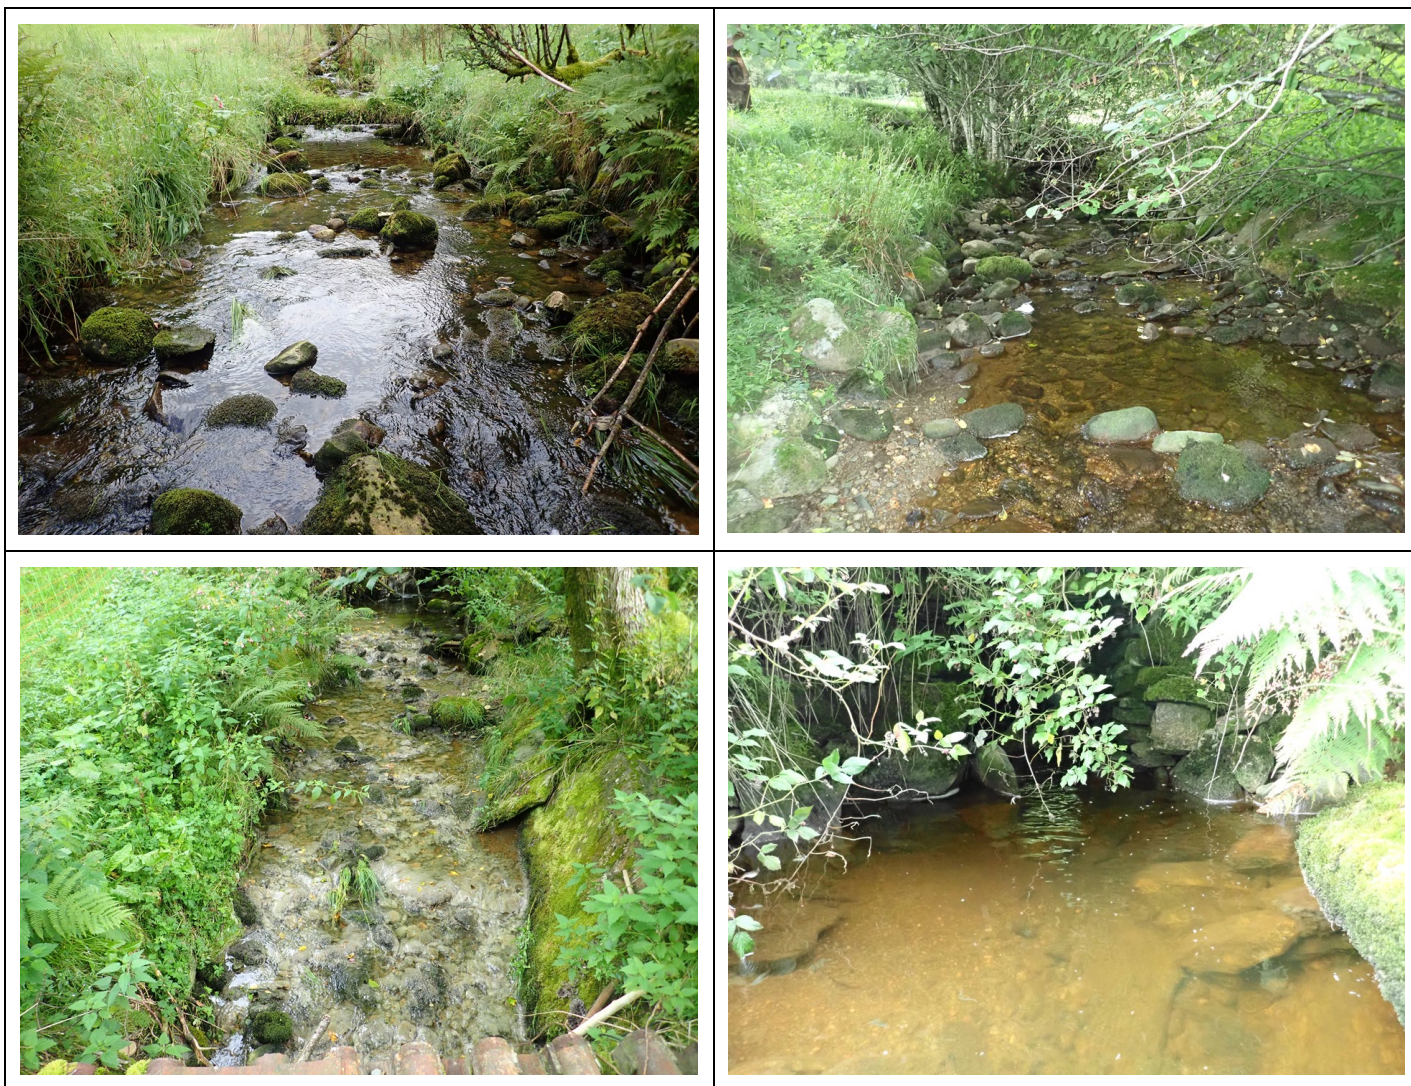
Bekk i Nordviki har godt med skjul for ungfisk og noen spredte flekkvise gytemuligheter. Bekken har en gammel elveforbygning og store deler av kantvegetasjonen var fjernet grunnet landbruk. Ved undersøkelsen var bekken farget av siloutslipp og det luktet surt. Det ble i tillegg observert mye bakterievekst («lammehaler»).

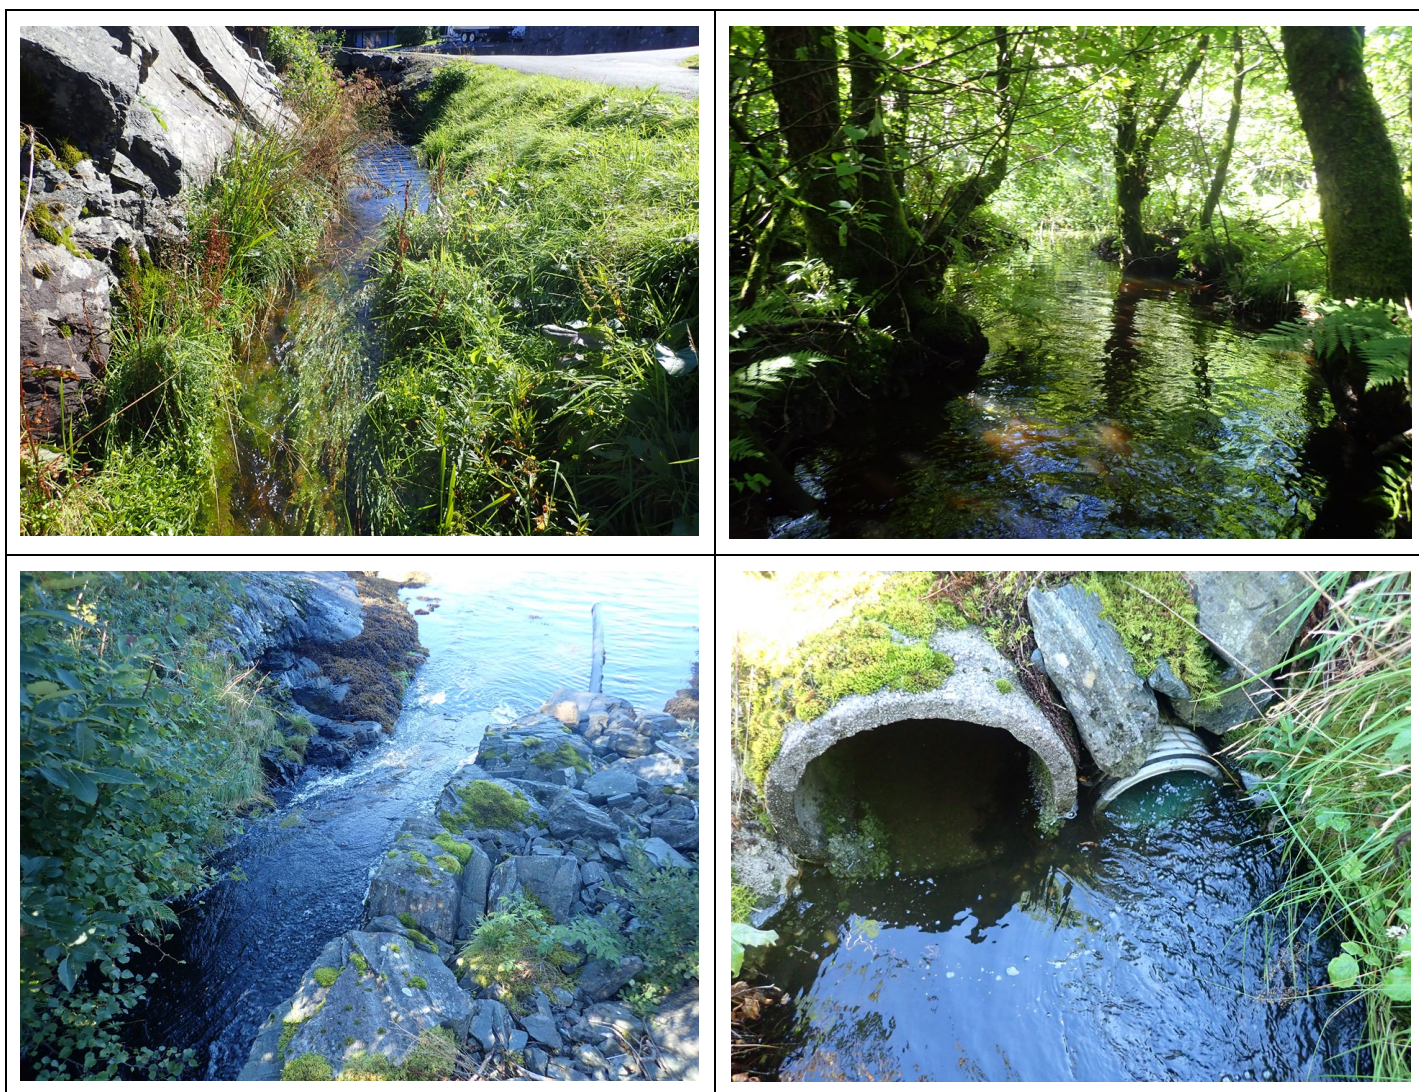
Bekk fra Hanstveittjørna har mye vannvegetasjon som gir skjul for ungfisk og noen spredte flekkvise gytemuligheter for voksenfisk. Bekken har flere steder temporære vandringshindre, men større fisk kan svømme helt opp til Hanstveittjørna. Kantvegetasjonen var fjernet på noen få steder grunnet bebyggelse og linjerydding, samt at den enkelte plasser var forbygd. Det ble registrert 5 kulverter i bekken.

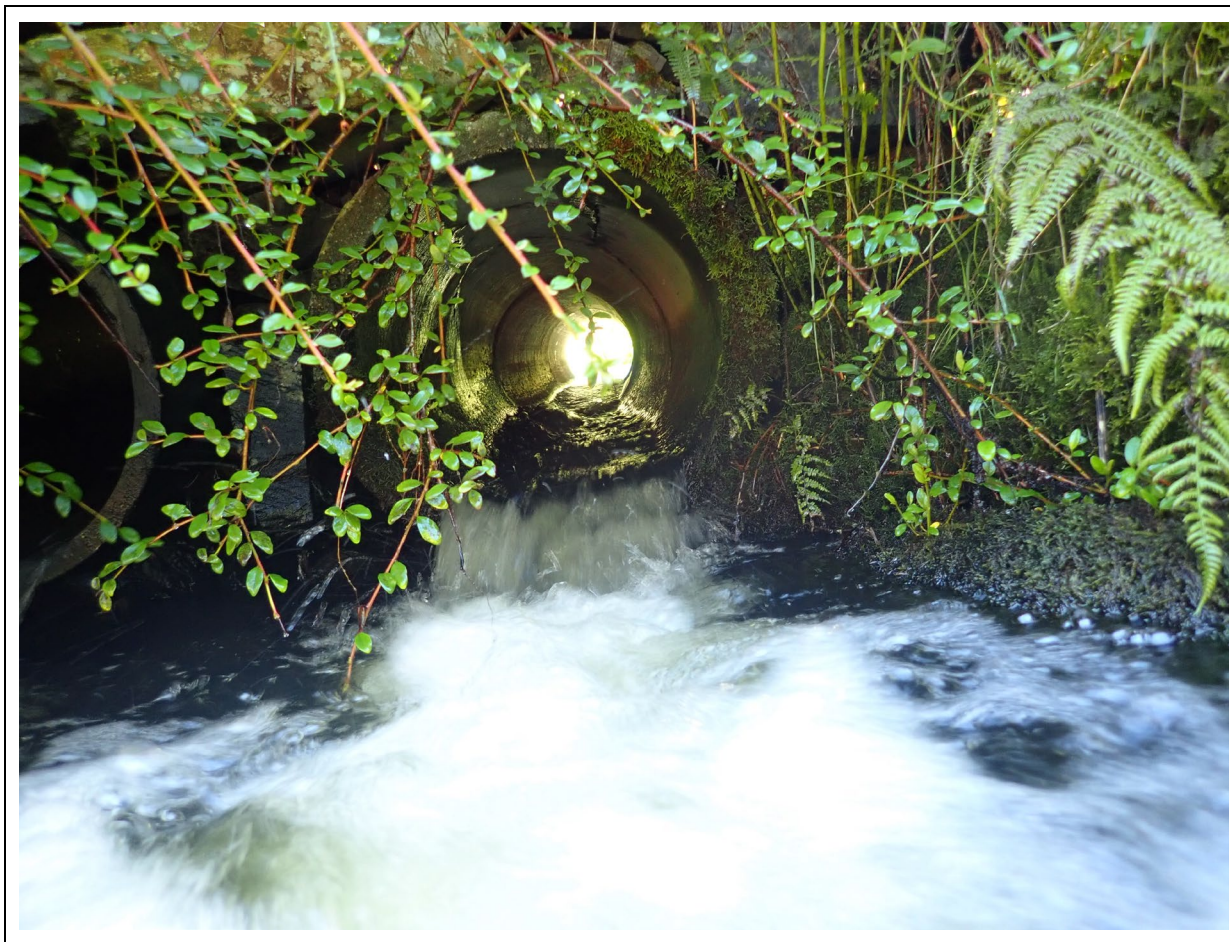
I en av lokalitetene der bekken krysser under vei gjennom rør, er røret ganske bratt og har fall ned i bekken.
