Kartlegging av habitatforhold, fisk- og bunndyrundersøkelser og tiltaksanalyse for utvalgte vannforekomster i Indre og Ytre Sogn

LFI-rapport nr: 398

Tittel: Kartlegging av habitatforhold, fisk- og bunndyrundersøkelser og tiltaksanalyse av utvalgte vannforekomster i Indre og Ytre Sogn.

Oppdragsgiver: Vestland Fylkeskommune

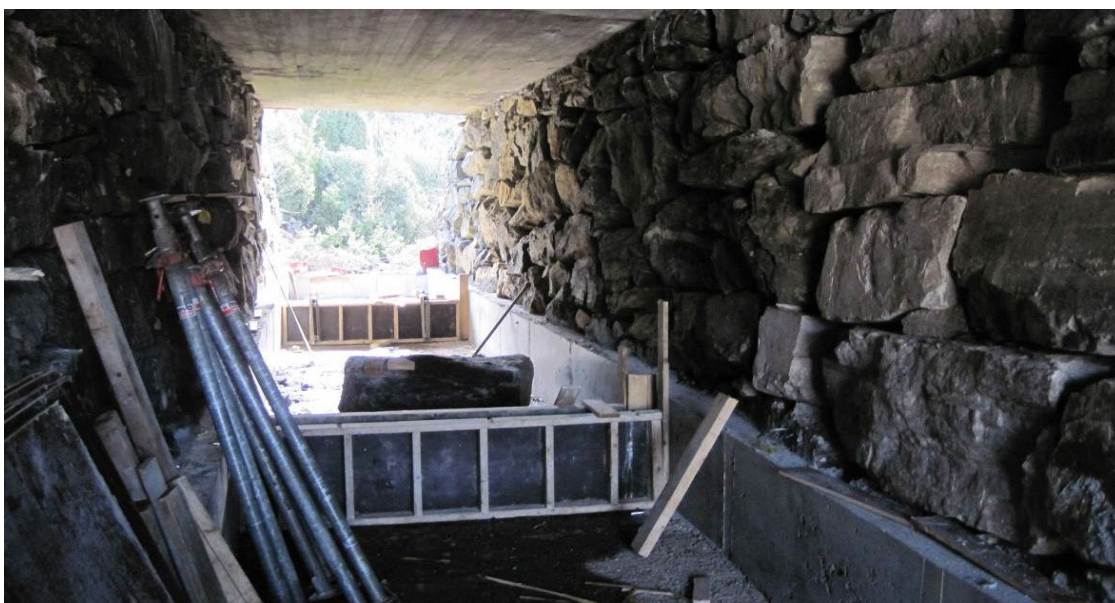
Figur 5. Bildet fra bygging av ny veikulvert ved en bekk i Sotra, Hordaland våren 2010. Her støpes det tverrvegger for å lette oppvandringen for fisk.

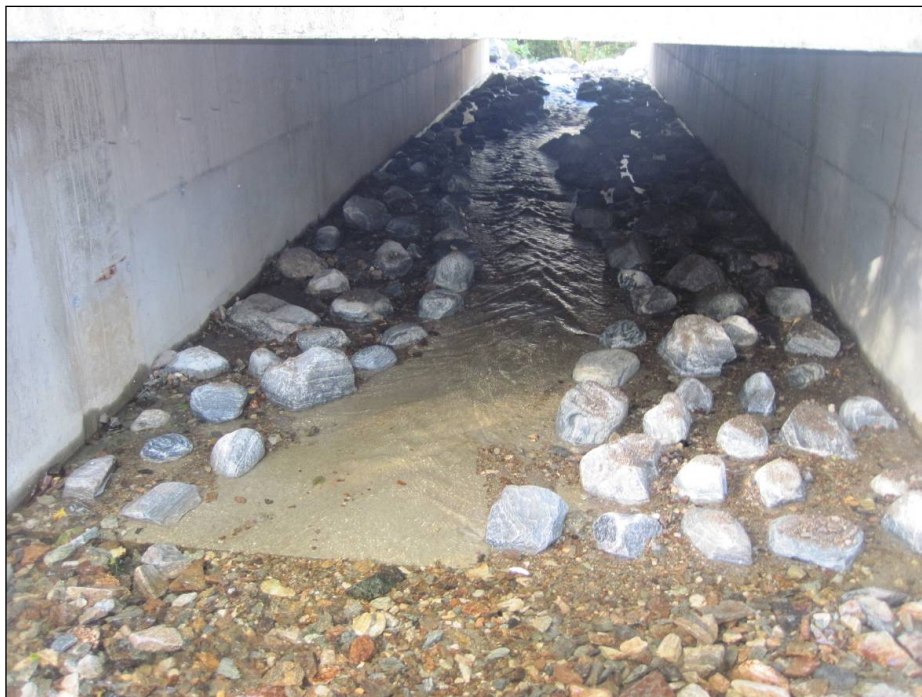
Figur 7. Bildet viser ny kulvert etablert i Apeltunvassdraget som ble sanert av Bergen kommune og som nå er passerbar for fisk igjen. Dette er et eksempel på et enkelt tiltak i kulvert med betongbunn. Etablering av strukturer, i dette tilfelle som steiner og dypvannsrenne, kan være nok for å sikre vandringsveien for fisk. Andre strukturer kan være ledebuner og terskler med lavvannsrenne.

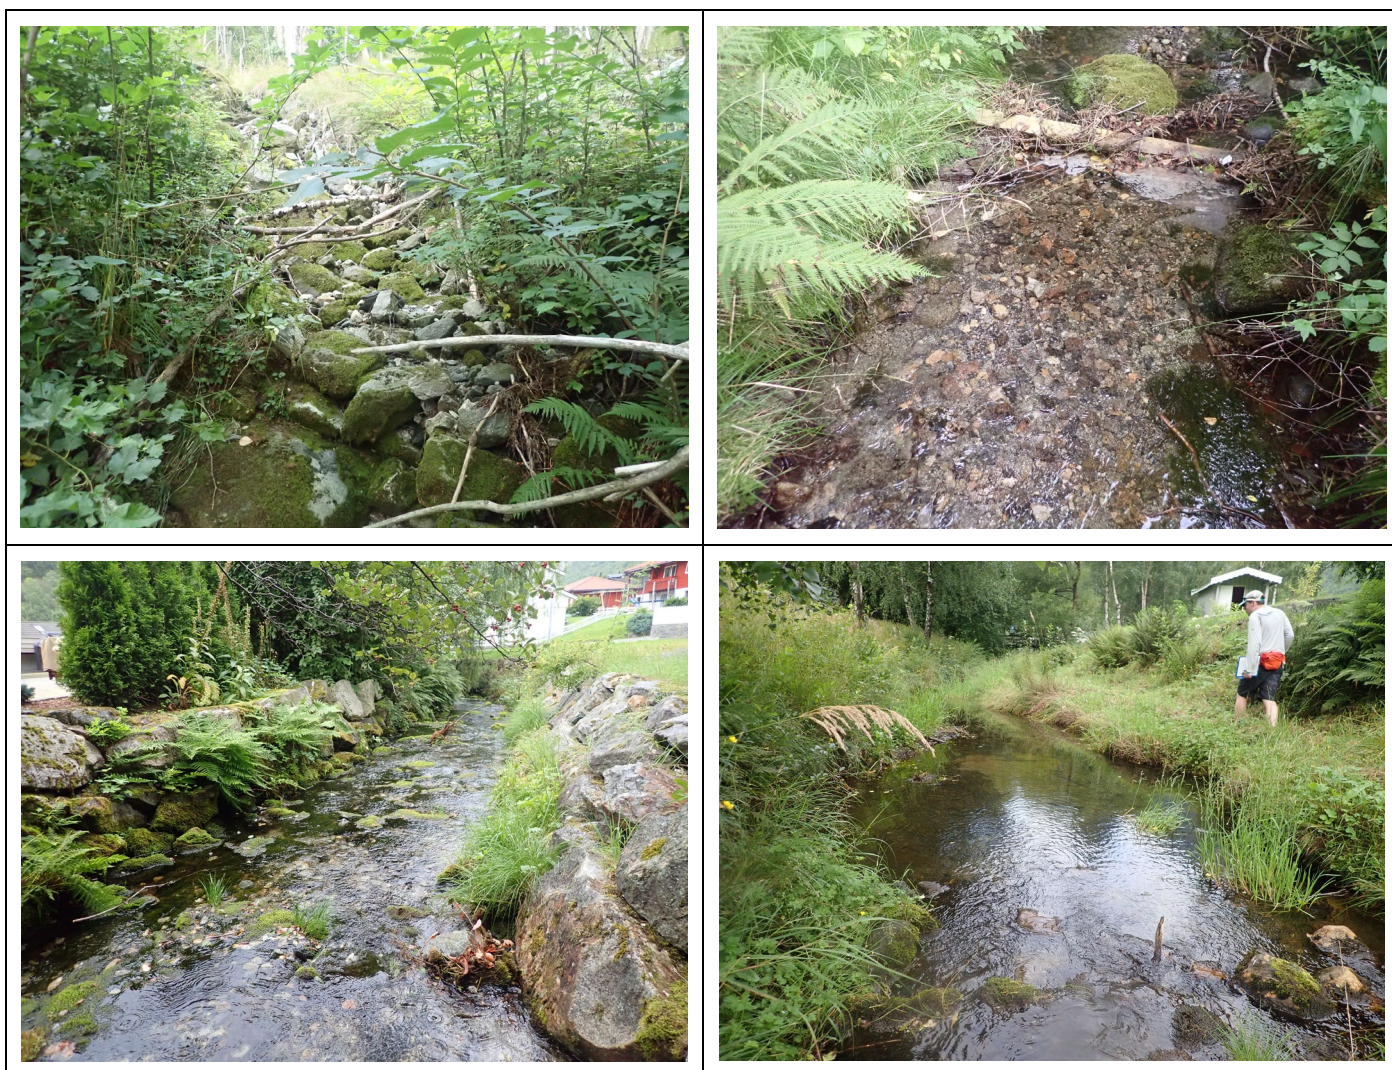
Trondteigbekken renner gjennom et boligfelt og er sterkt påvirket av dette. Mye av kantvegetasjonen var fjernet og flere steder var bekken lagt i rør. I tillegg var bekken rettet ut en del steder og kanalisert med forbygning.

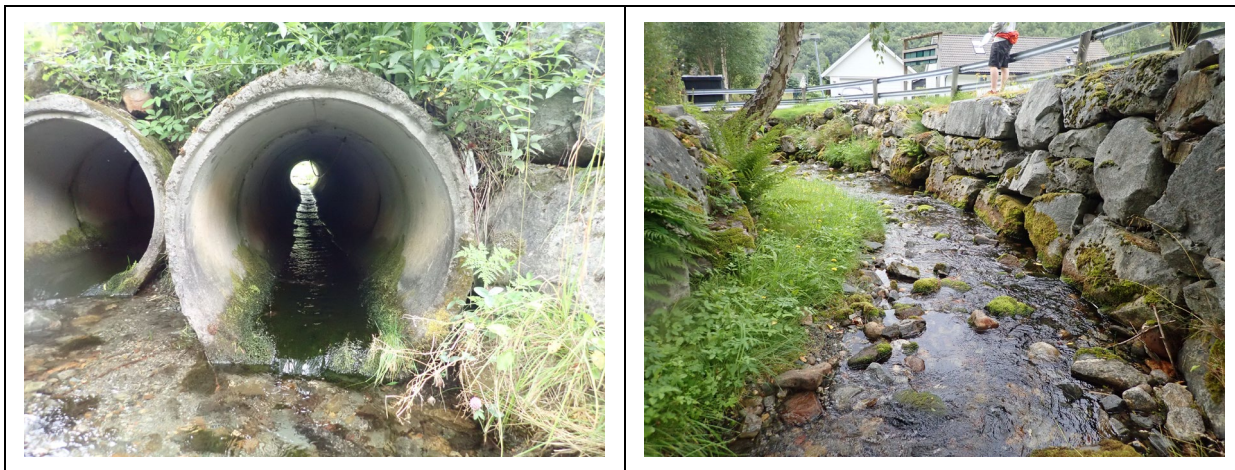
Det finnes fysiske inngrep i form av kulverter og plastring i Trondteigbekken.

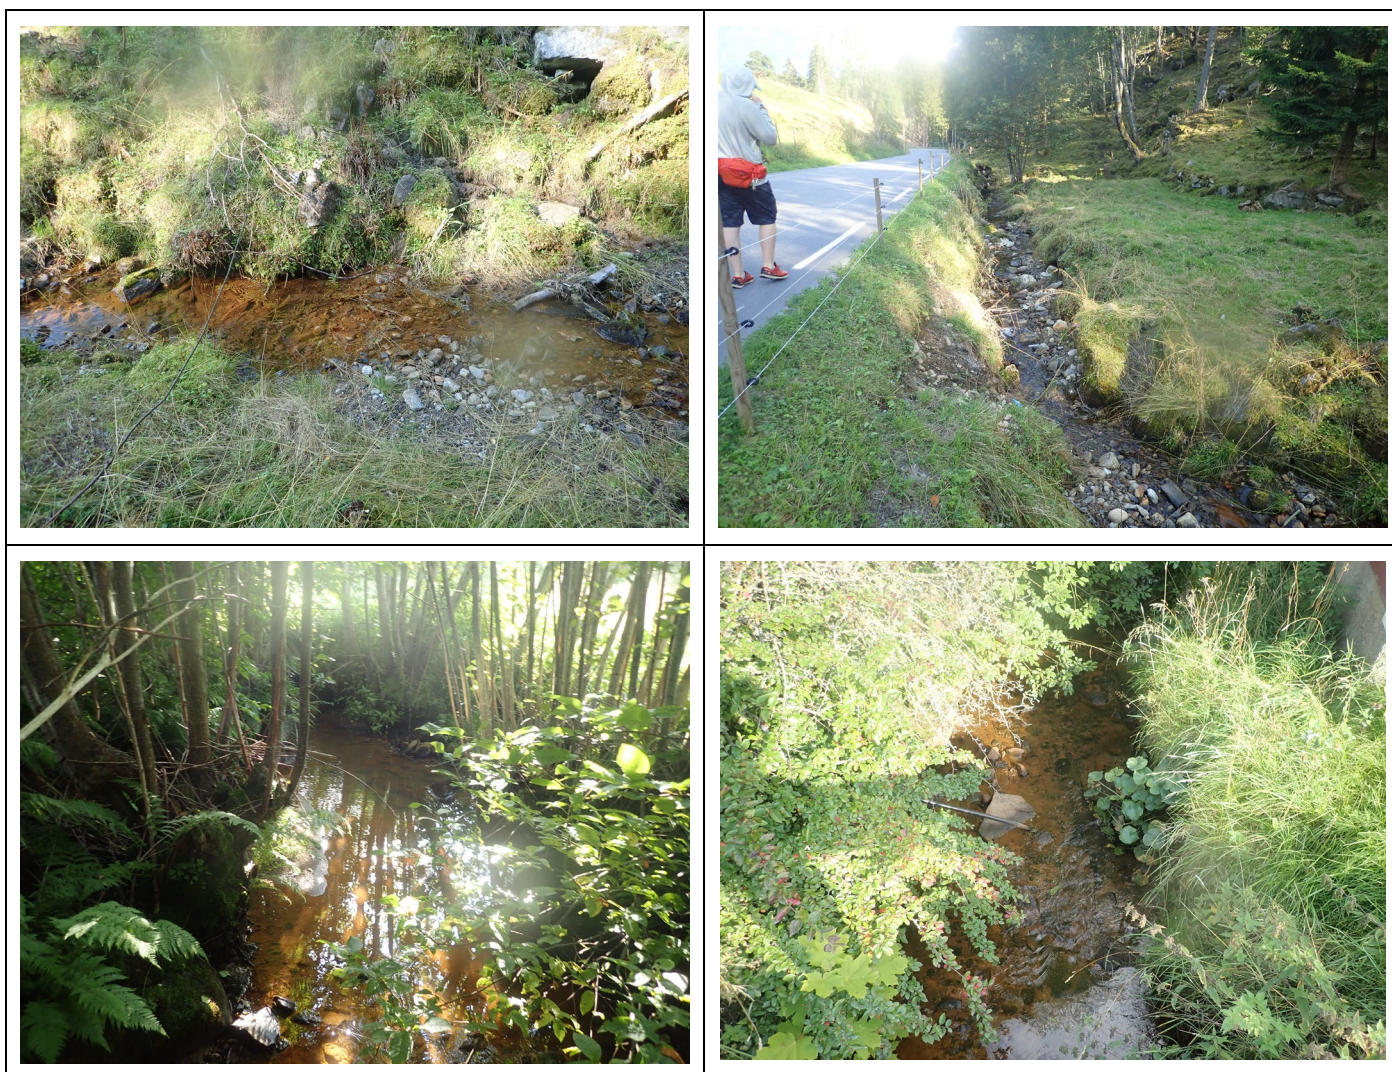
Solvornselvi består for det meste av grunne stryk med elvebunn av små stein, sand, grus og noe blokk. Nedre deler av vassdraget renner gjennom landbruksområde og elva er stort sett forbygd på begge sider for å beskytte landbruket.

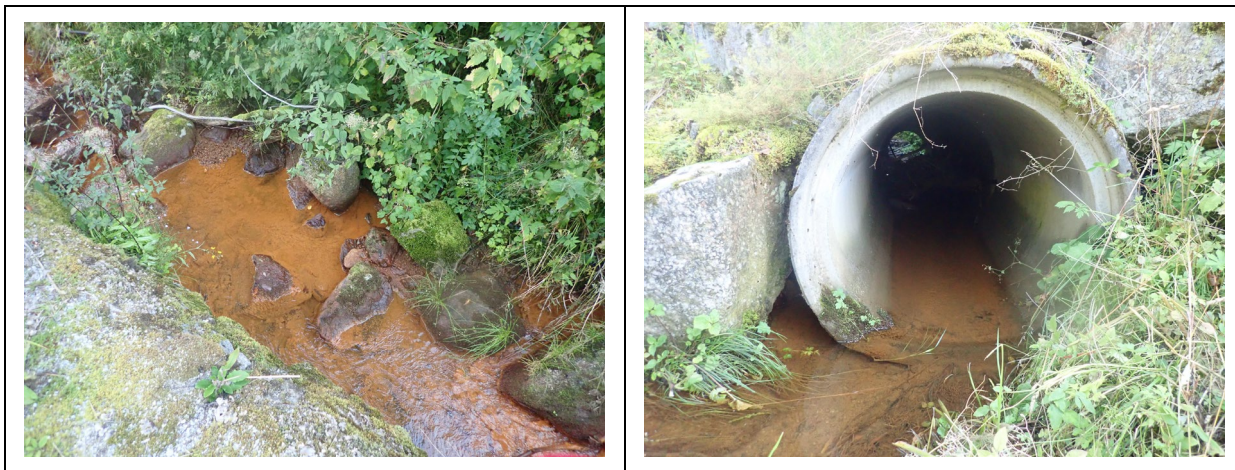
Solvornselvi inneholder mye slam og begroing. Det finnes også kulvert under veikrysning, samt flomsikring i nedre del av vassdraget.

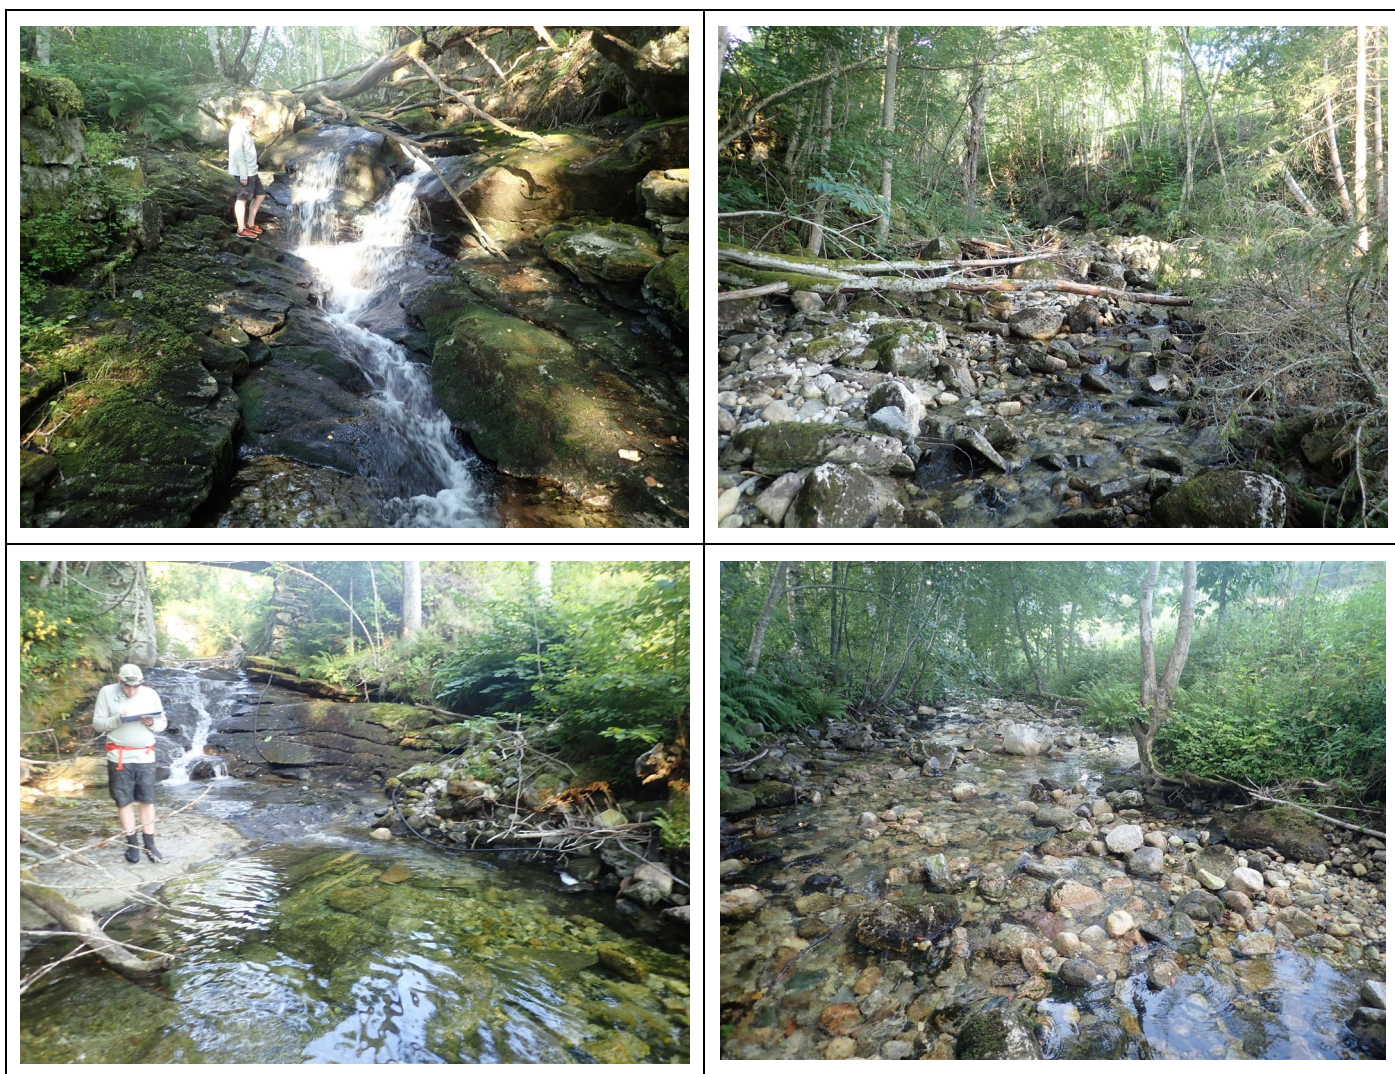
Amlaelvi består for det meste av stryk med elvebunn av stein, blokk, grunnfjell og grus. Størsteparten av bekken er lite påvirket av menneskelige inngrep og fremstår svært naturlig.

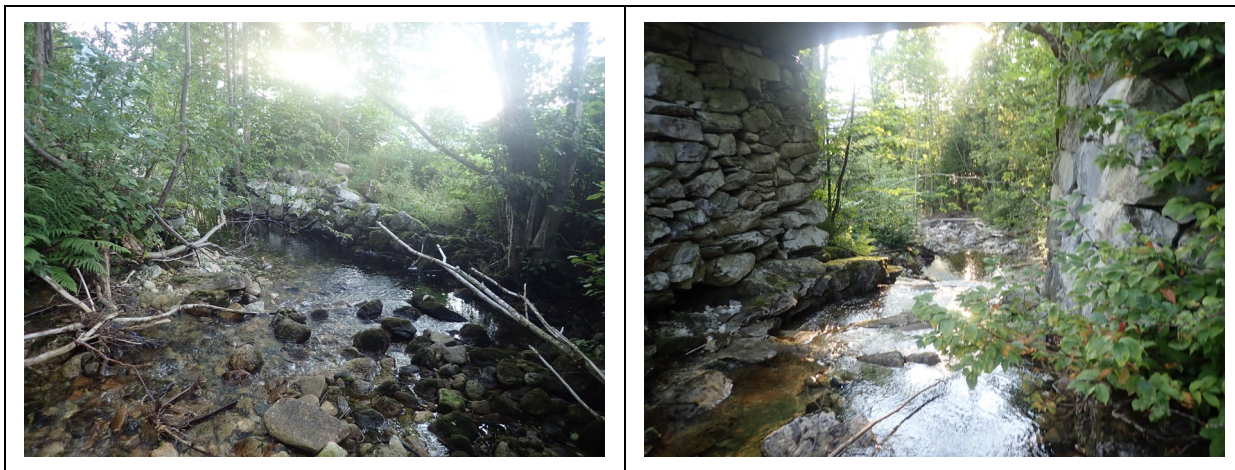
Det finnes få fysiske inngrep i Amlaelvi. Bredder er sikret ved broer og i svingene nede ved campingplassen.

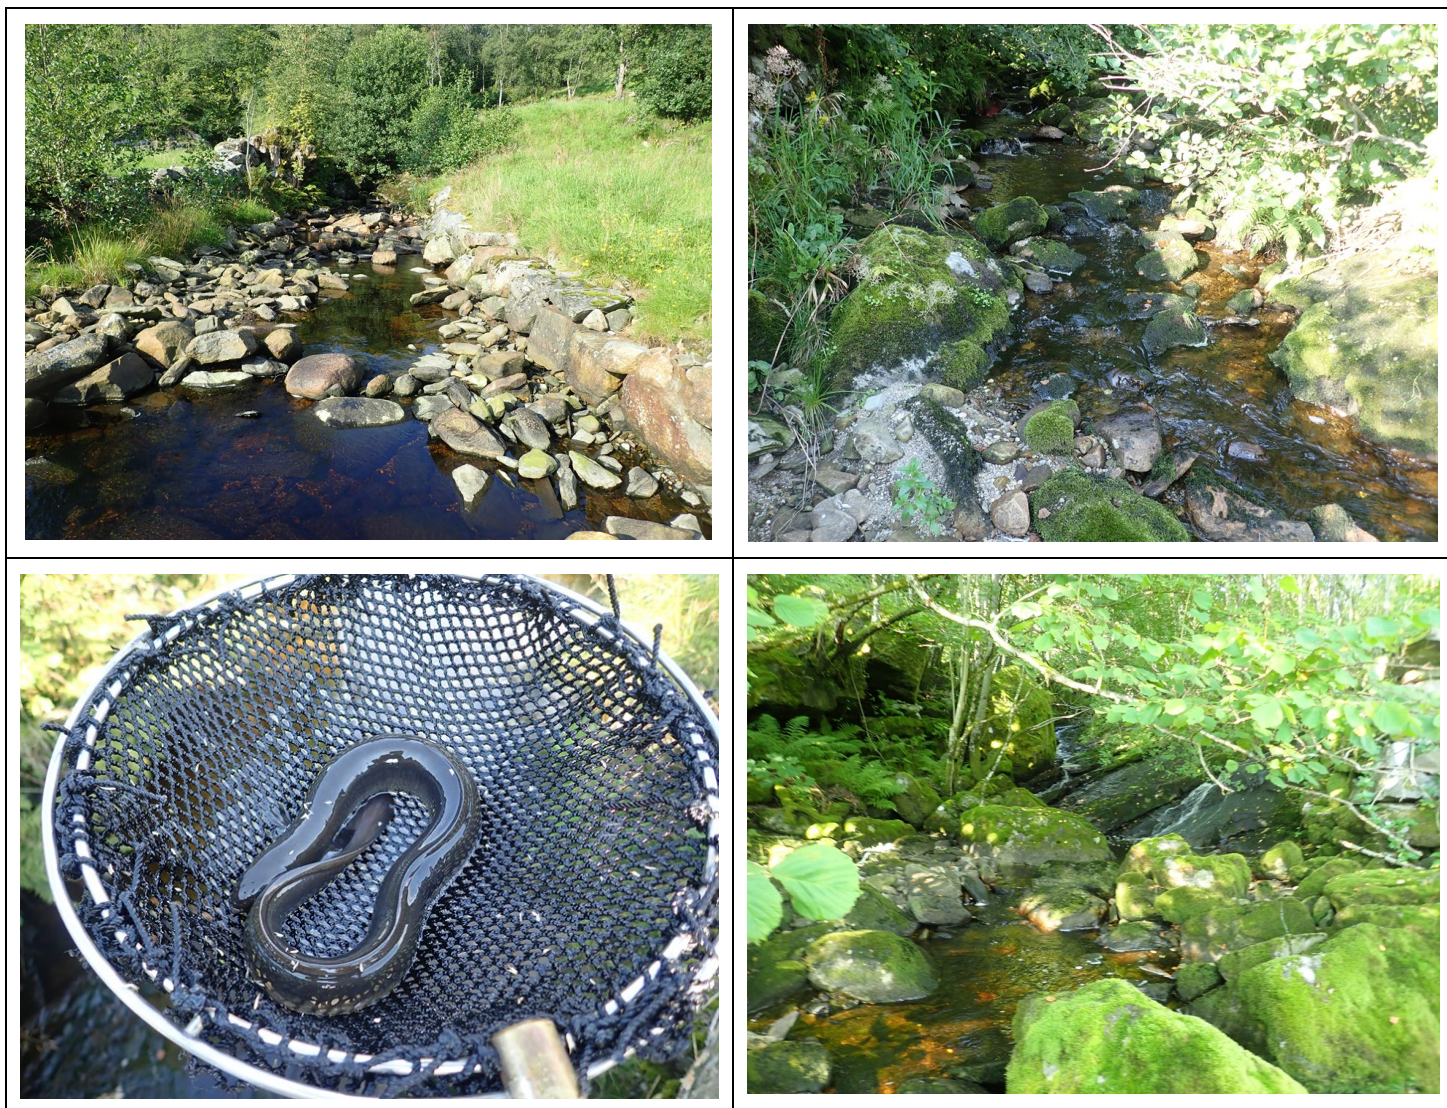
Elv ved Øyra fremstår naturlig uten store fysiske inngrep. Det er mange flekkvise gytemuligheter og skjulmuligheten for ungfisk er middels. Bekken er relativt bratt og stri og har et temporært vandringshinder.

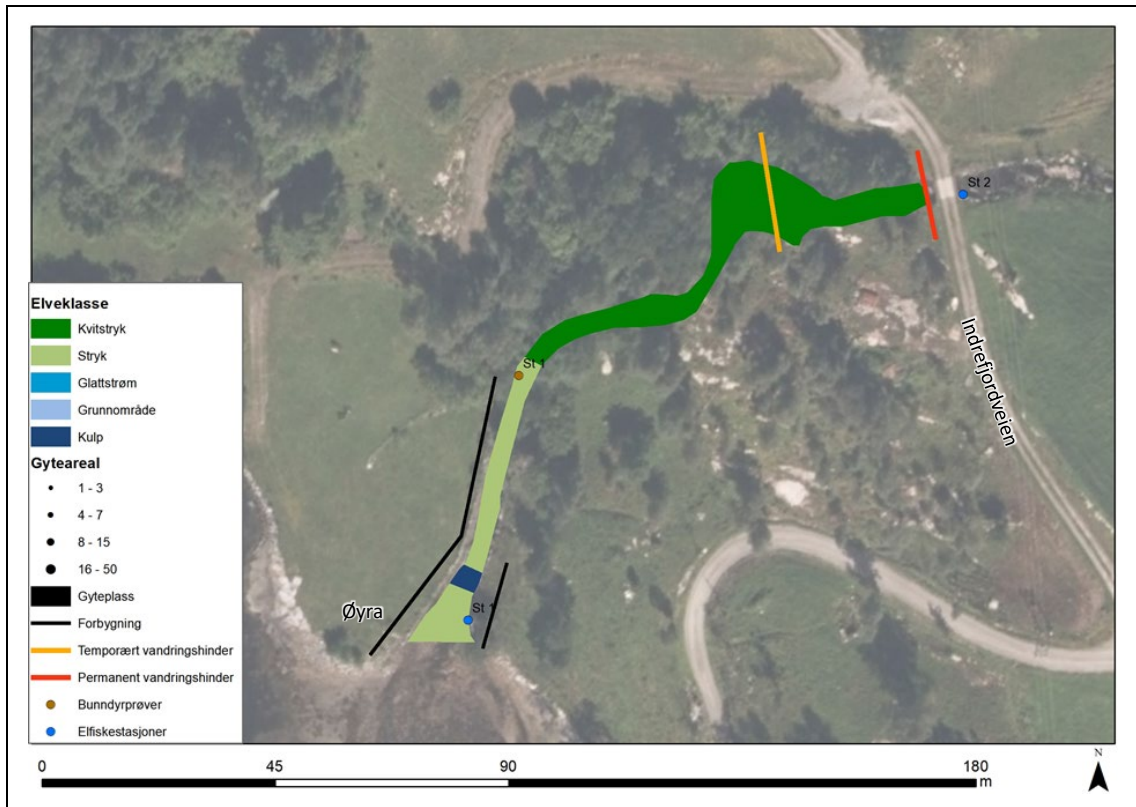
Figur 22. Habitatkart med elveklasse, fysiske inngrep og gyteområder (oppgitt i m²) for kartlagt del av elv ved Øyra, Hyllestad kommune.

Vassdraget ble kartlagt 18.08.2020. Kartlegging av fysisk habitat er vist i **Figur 22** og i **Figur 23**. Vassdraget renner gjennom et landbruksområde og er dominert av kvitstryk (69 %) og stryk (29 %). Kulp utgjør 2 %. Substratet er dominert stein (60 %) og blokk (20 %) ispedd en god andel grus (15 %) mellom blokkene og steinene. Sand utgjør 5 %. Det ble ikke observert større gyteområder, men mange flekkvise gyteplasser. Det er svært lite skjulmuligheter for ungfisk i 69 % av arealet mens 31 % har middels skjul (snitt skjul = 4.9). Kantvegetasjonen var tett og frodig. Deler av elven er flomsikret med en elveforbygning i nedre del av bekkensom gir mye hulrom til ungfisk og det synes ikke som at forbygningene har innsnevret elva i betydelig grad.

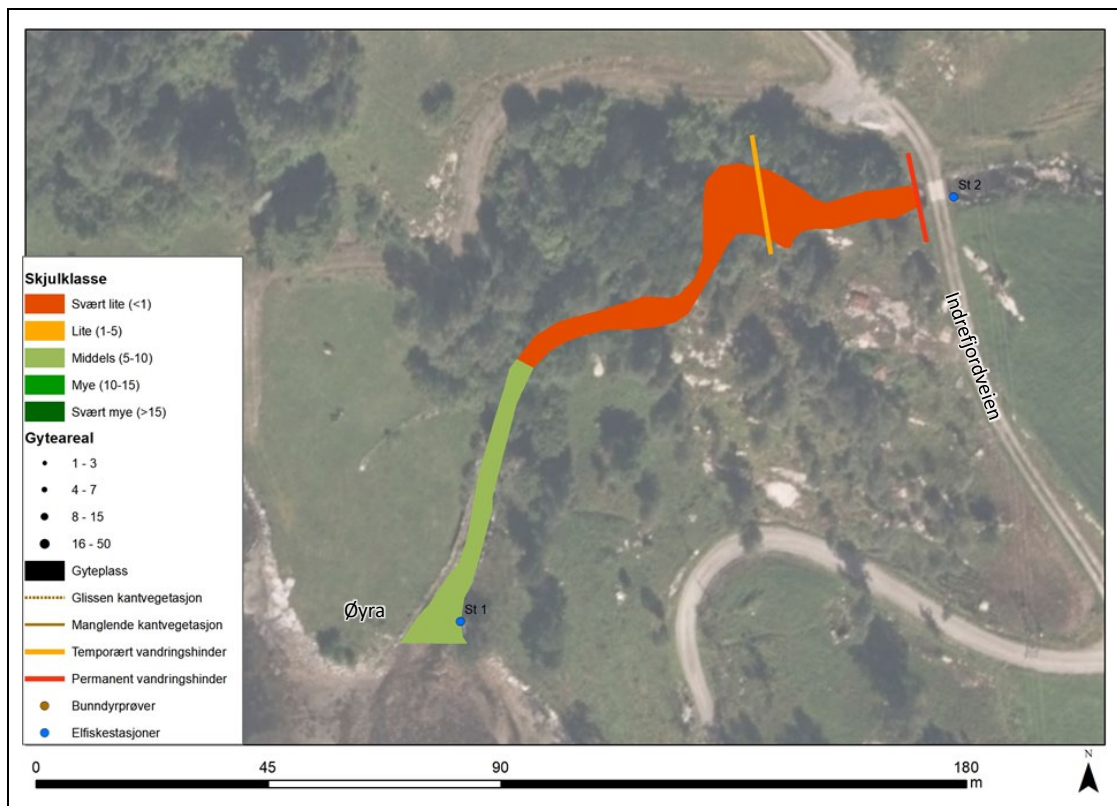
Figur 23. Habitatkart med vektet skjul, dekning av kantvegetasjon og gyteområder (oppgitt i m²) for kartlagt del elv ved Øyra, Hyllestad kommune.

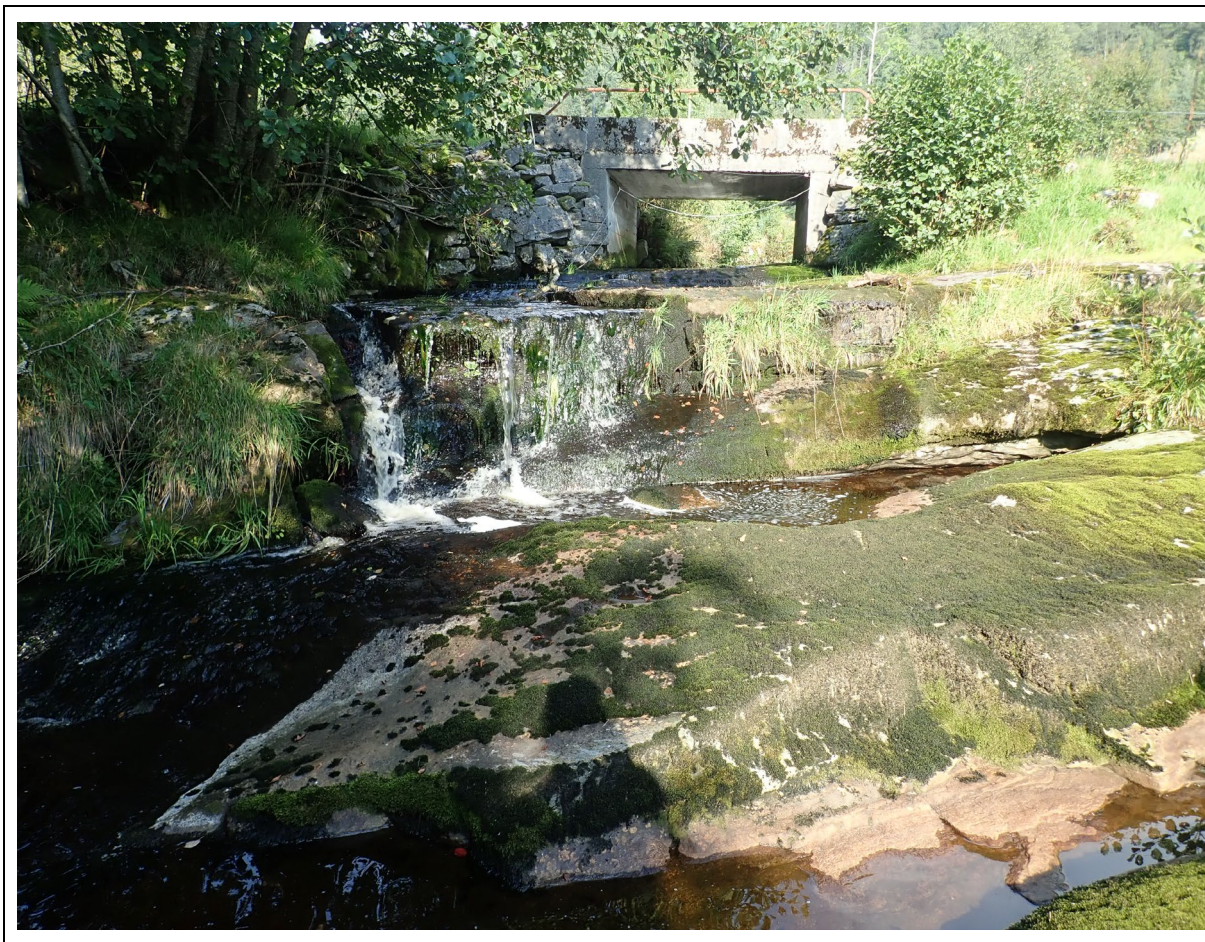
Vandringshinder er i et fossestryk.

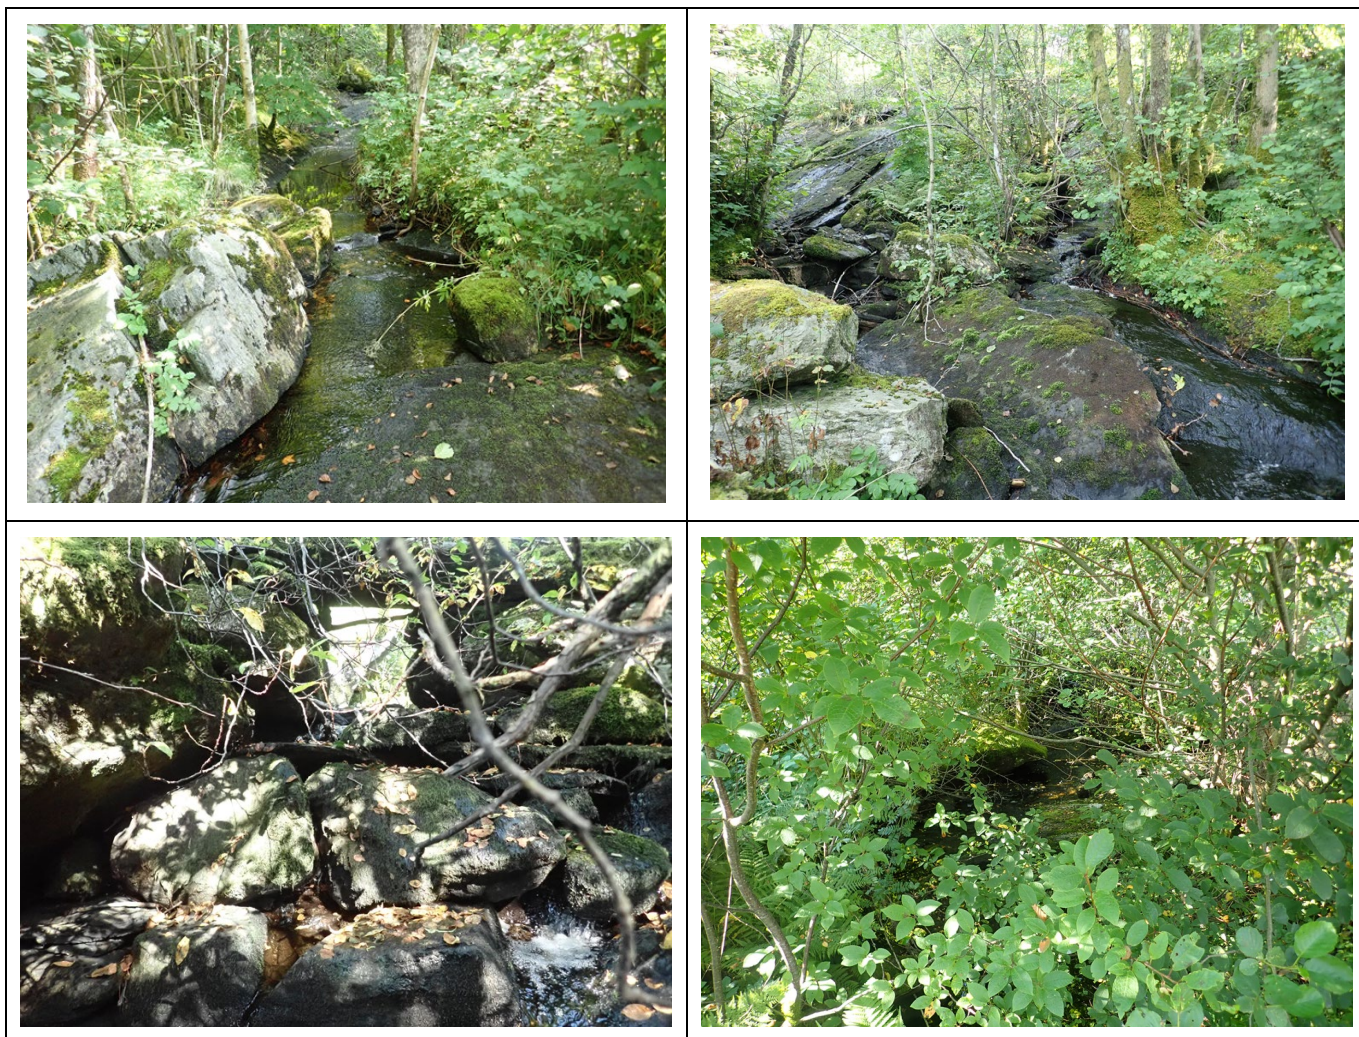
Utløpsbekk fra Øyjordsvatnet består for det meste av kulper og stryk og har mange store blokker og steiner i elvebunnen. Kantvegetasjonen er tett og frodig og det er vanskelig å bevege seg langsmed bekken.

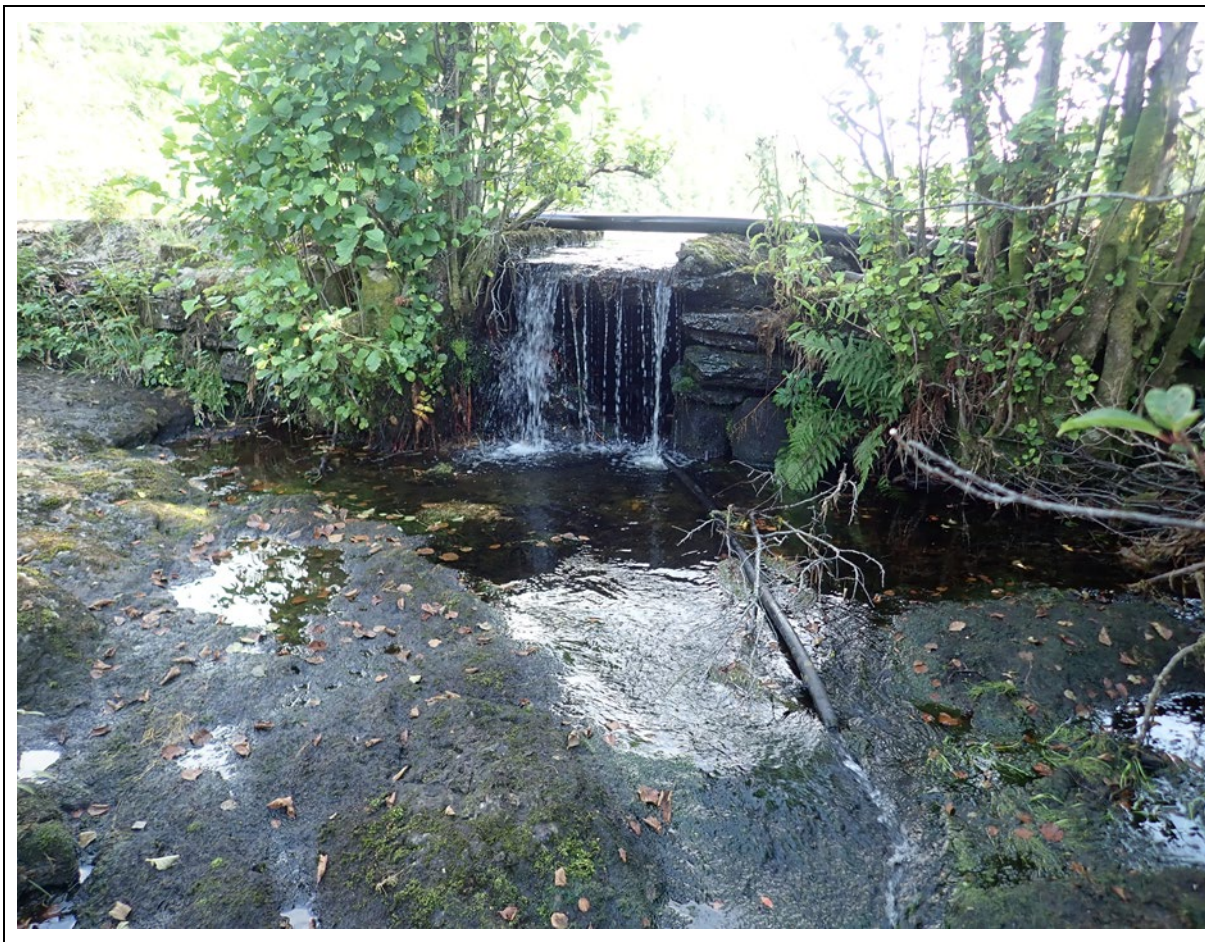
Dam ut av Øyjordsvatnet er temporært vandringshinder. Fisk kan svømme inn i vannet ved høy vannføring ut til høyre i bildet og videre opp i vannet.

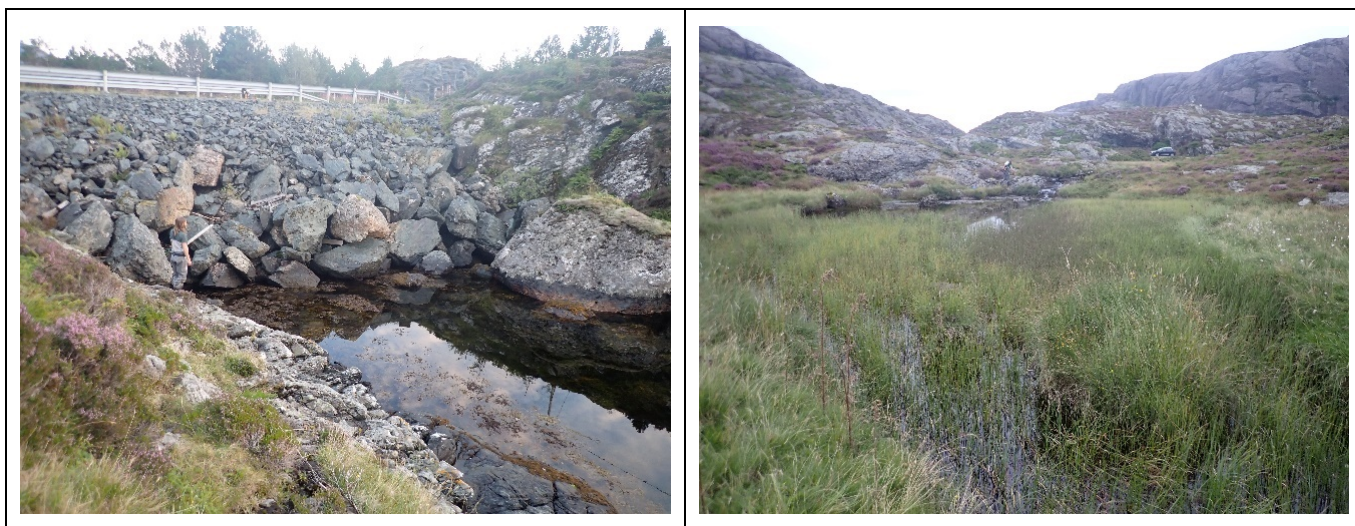
Venstre: Veifyllingen som sperrer kanalen som forbinder Valen med havet. Høyre: Store deler av innløpsbekken til Valen er sakteflytende kulp med tett vannvegetasjon. Et av de få strykene er synlig bakerst i bildet.

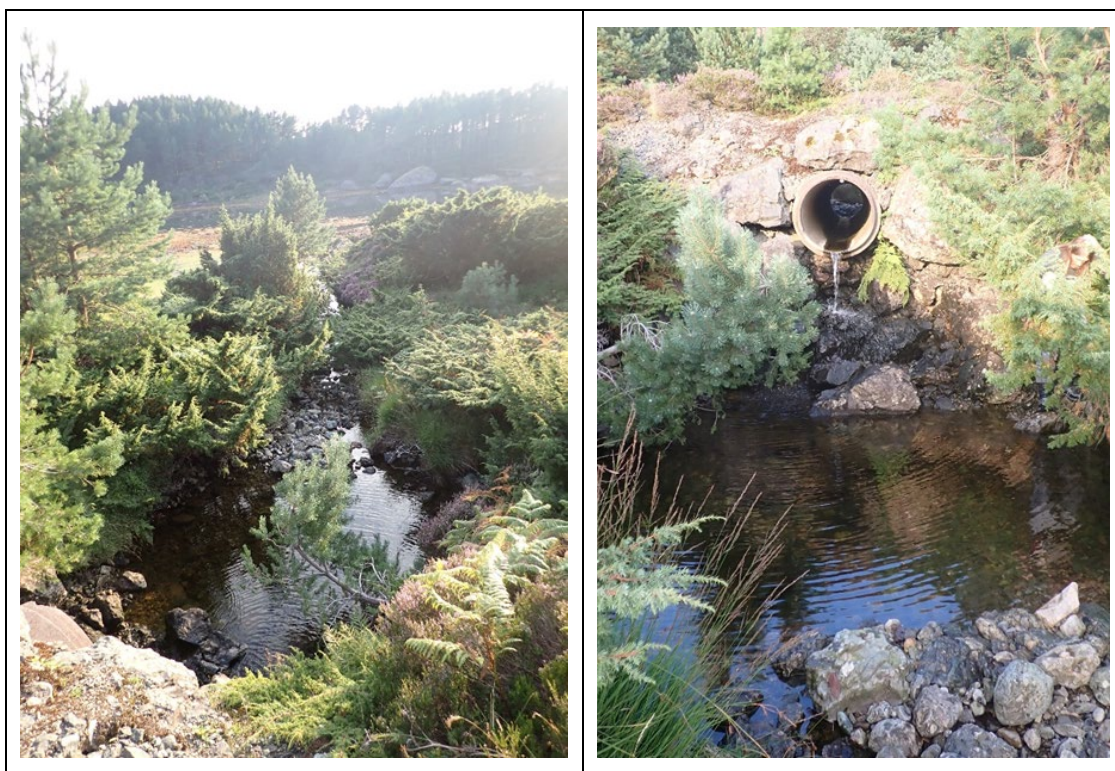
Nedre del av bekken fra Lauvvika har gode gyteområder og overhengende skjul (t.v). Rett nedstrøms røret under veien renner bekken rett på blokk i tillegg til høyt sprang for oppvandring, og det er tvilsomt om sjøaure klarer å vandre opp i røret (t.h). Vannspeilet vil trolig ikke heves tilstrekkelig for oppvandring med mindre vannstanden er svært høy.

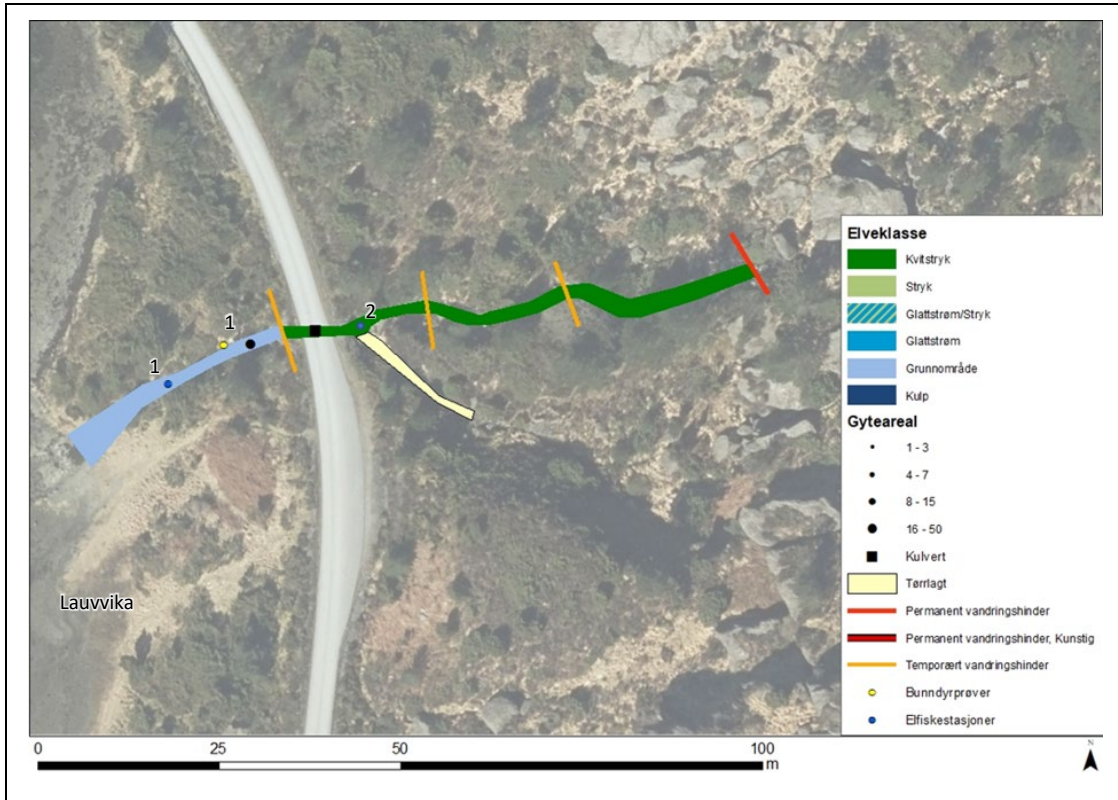
Figur 34. Habitatkart med elveklasse, vandringshindre, fysiske inngrep, tørrlagte områder og gyteområder (oppgitt i m²) for kartlagt del av bekken fra Lauvvika.

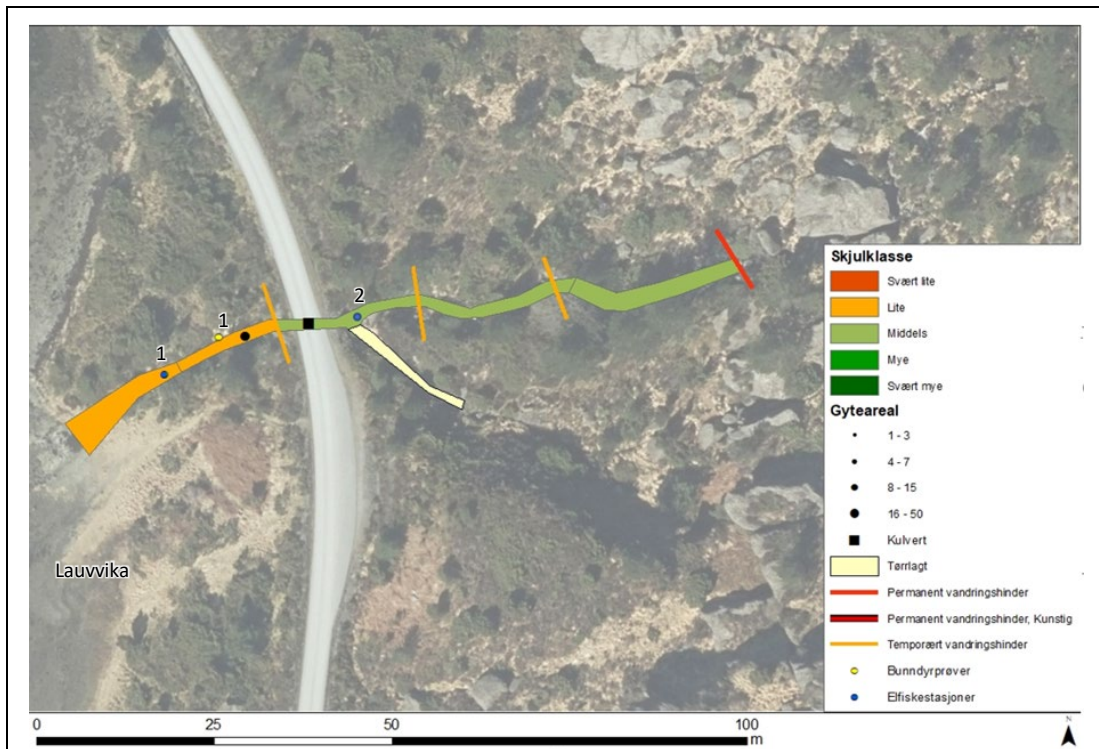
Figur 35. Habitatkart med gyteområder (oppgitt i m²) og vektet skjul for ungfisk i kartlagt del av bekken fra Lauvvika.

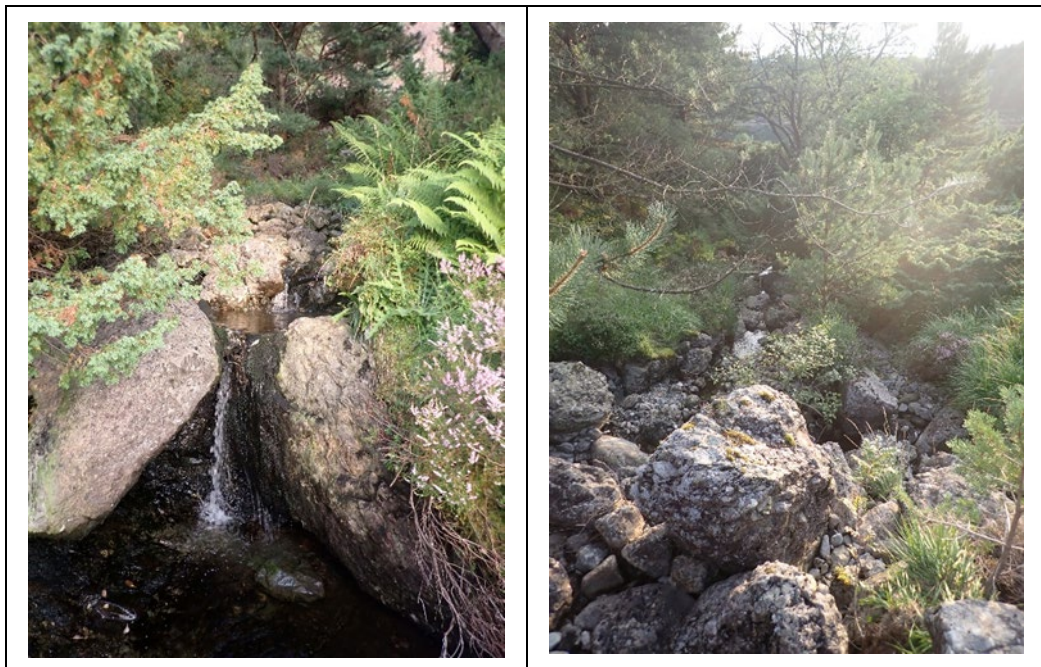
Øvre del av bekken består av små kulper med bratte strykområder. Det store grunnsubstratet kombinert med svært lav alminnelig lavvannføring gjør dette området krevende for oppvandrede sjøaure.

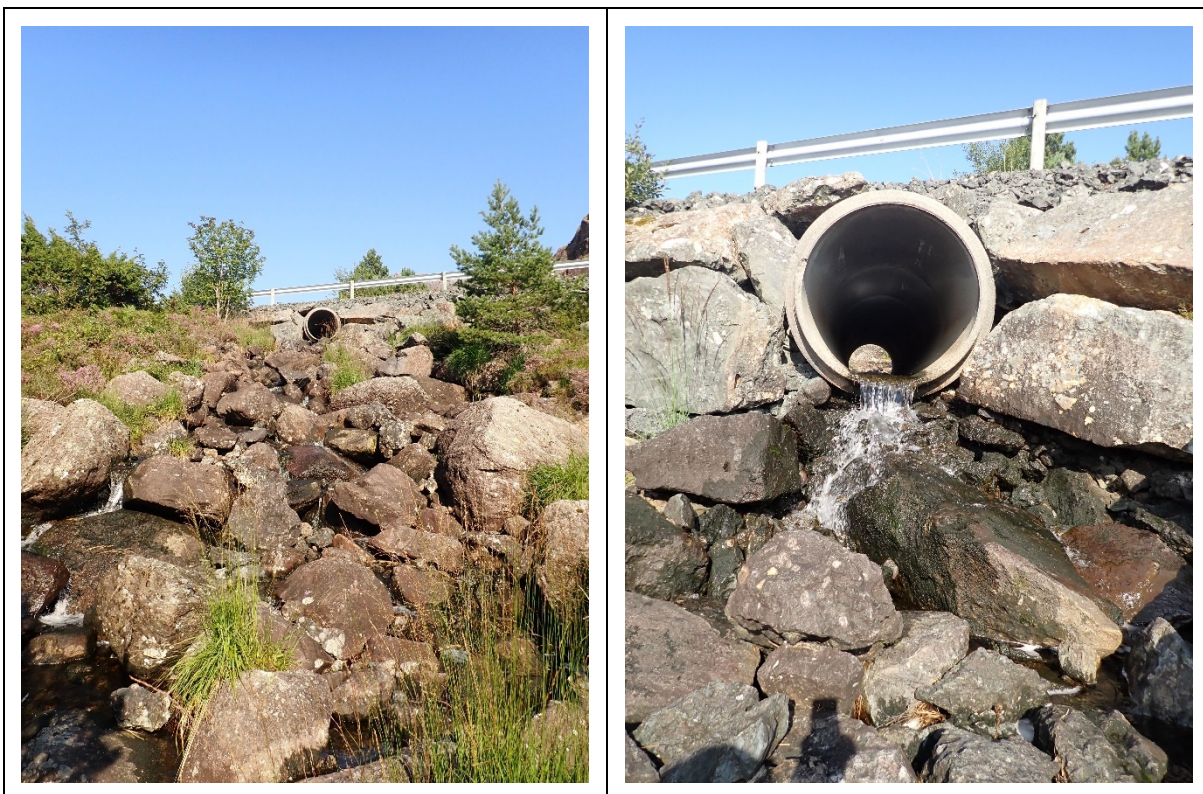
Nedre del av bekken mellom Råkevotnet og Råkevika er svært bratt, og det er tvilsomt om sjøaure klarer å vandre forbi denne strekningen. Røret under bilveien har gjort oppvandring enda vanskeligere enn i naturtilstanden, fordi det mangler en kulp under røret hvor fisken kan ta sats.

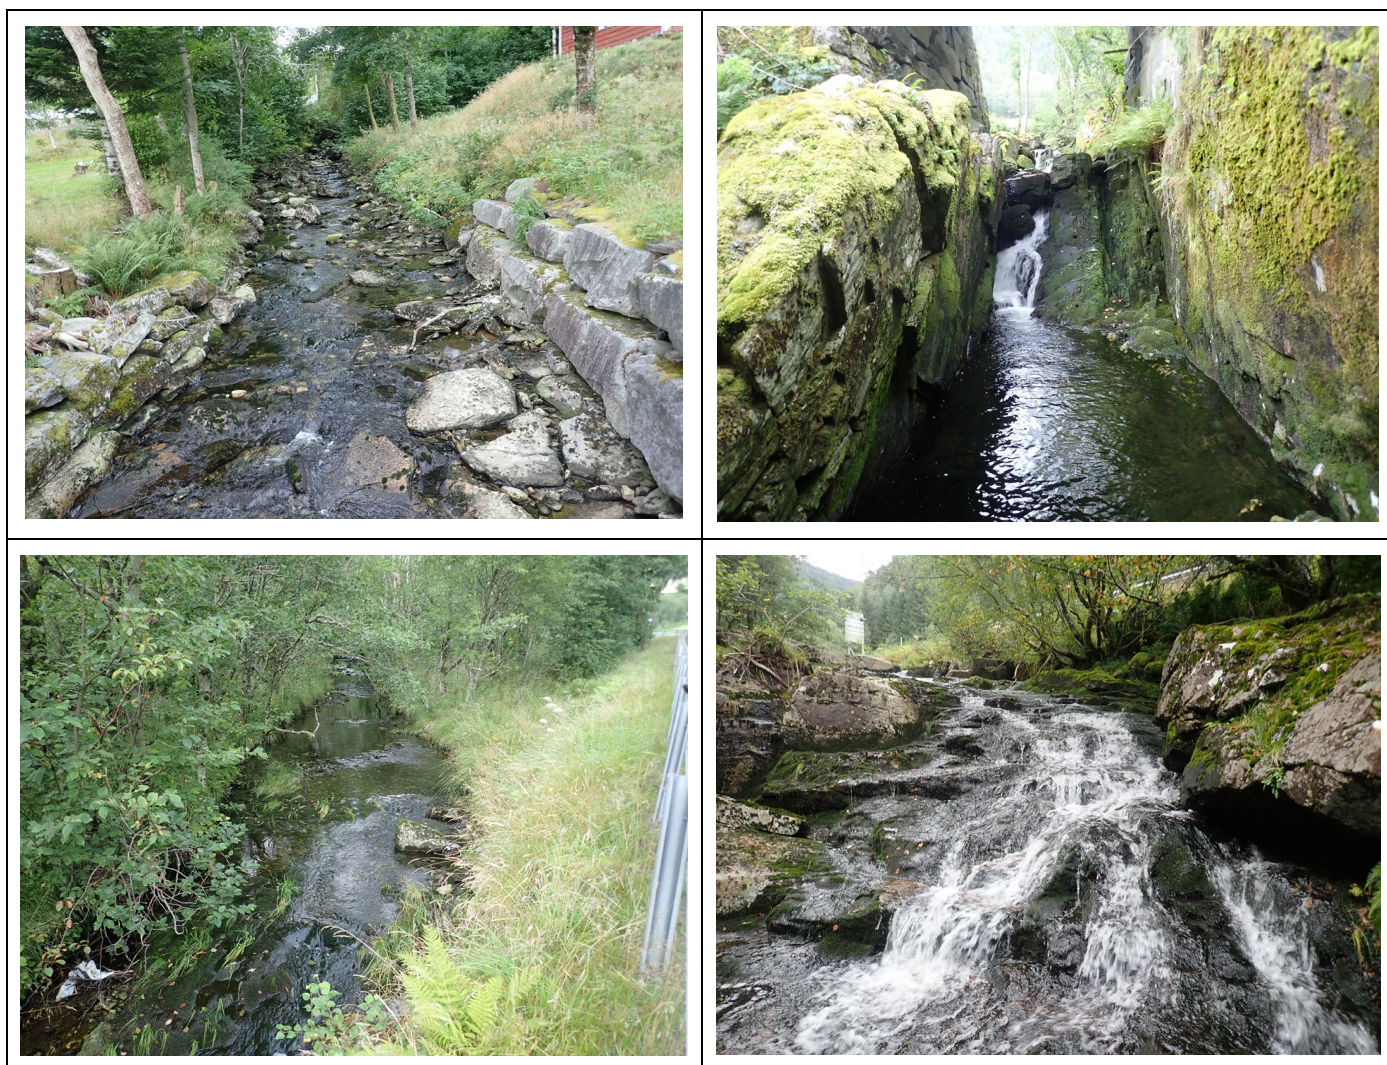
Bekken ved Lavik er bratt i nedre del og det er vanskelig for fisk å vandre opp til de flotte gyteområdene i øvre del. Store deler av øvre del er forbygd grunnet landbruk og kantvegetasjonen var også stort sett fjernet grunnet landbruk.
