Kartlegging av habitatforhold, fisk- og bunndyrundersøkelser og tiltaksanalyse for utvalgte vannforekomster i Indre og Ytre Sogn

LFI-rapport nr: 398

Tittel: Kartlegging av habitatforhold, fisk- og bunndyrundersøkelser og tiltaksanalyse av utvalgte vannforekomster i Indre og Ytre Sogn.

Oppdragsgiver: Vestland Fylkeskommune

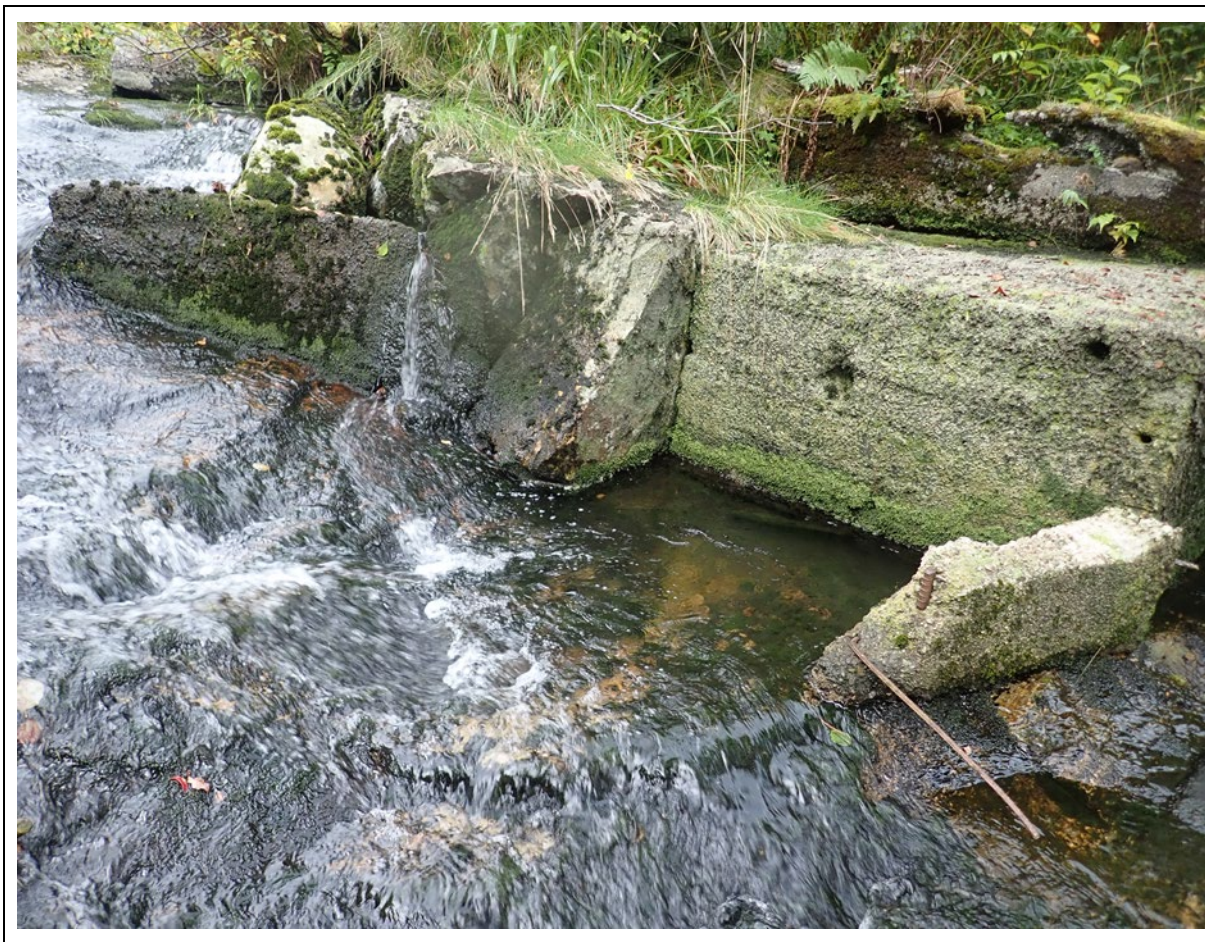
I en foss i den øvre delen av juvet ser det ut til å være resten av en gammel fisketrapp.

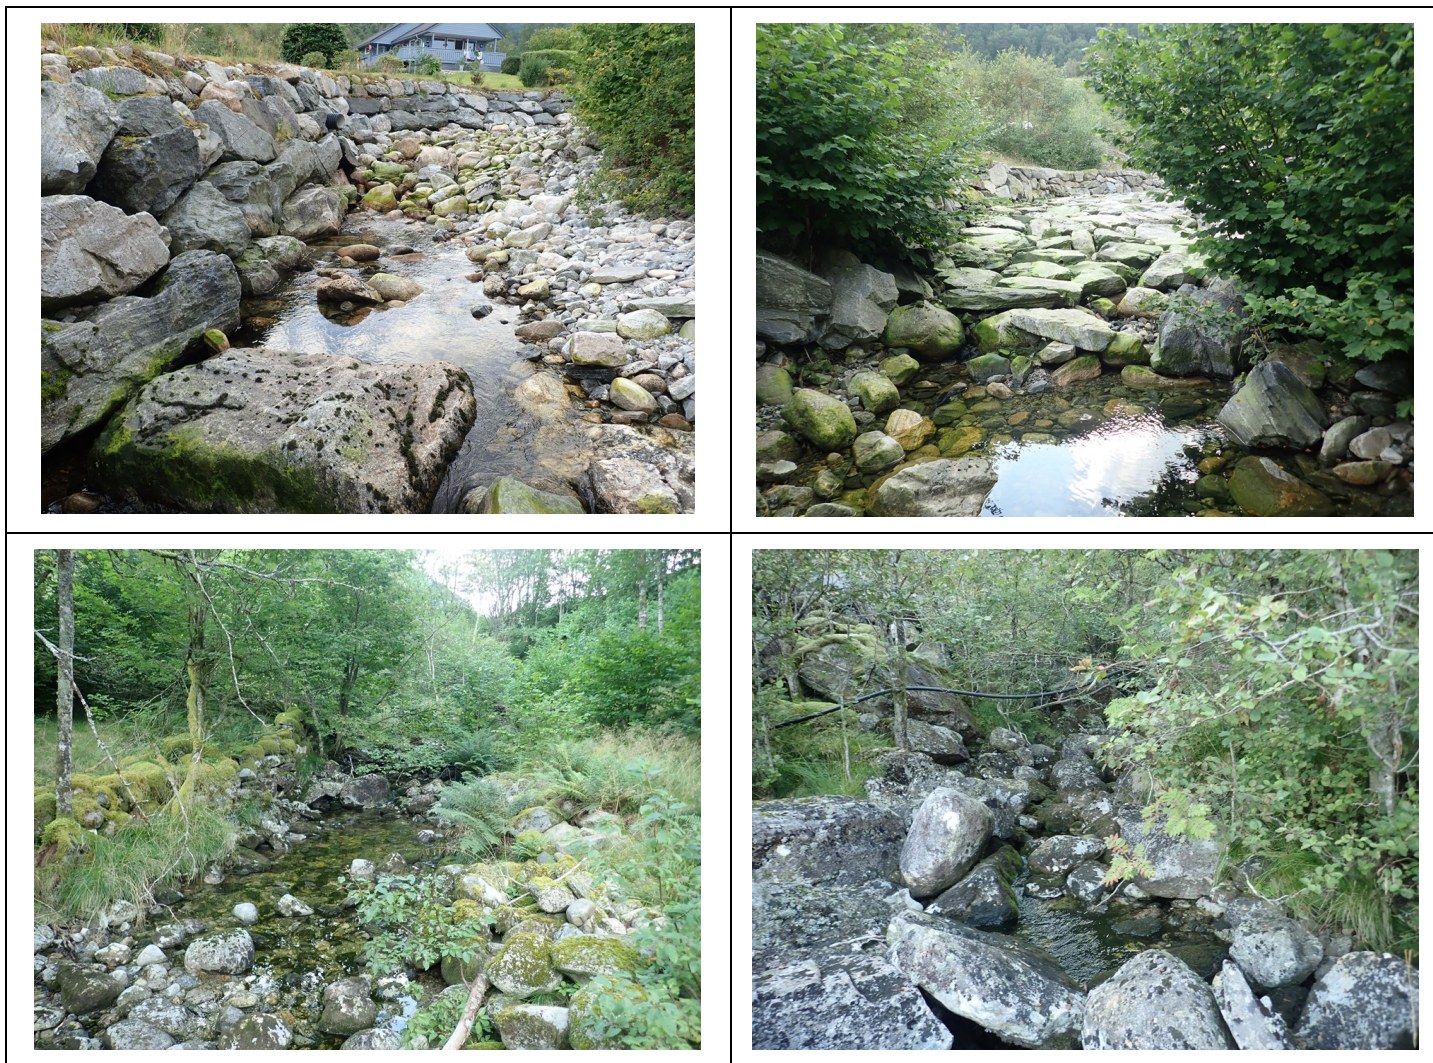
Bekk ved Nordrevik er sterkt forbygd grunnet landbruk og en lang strekning har bunnplastring der den krysses av E 39.

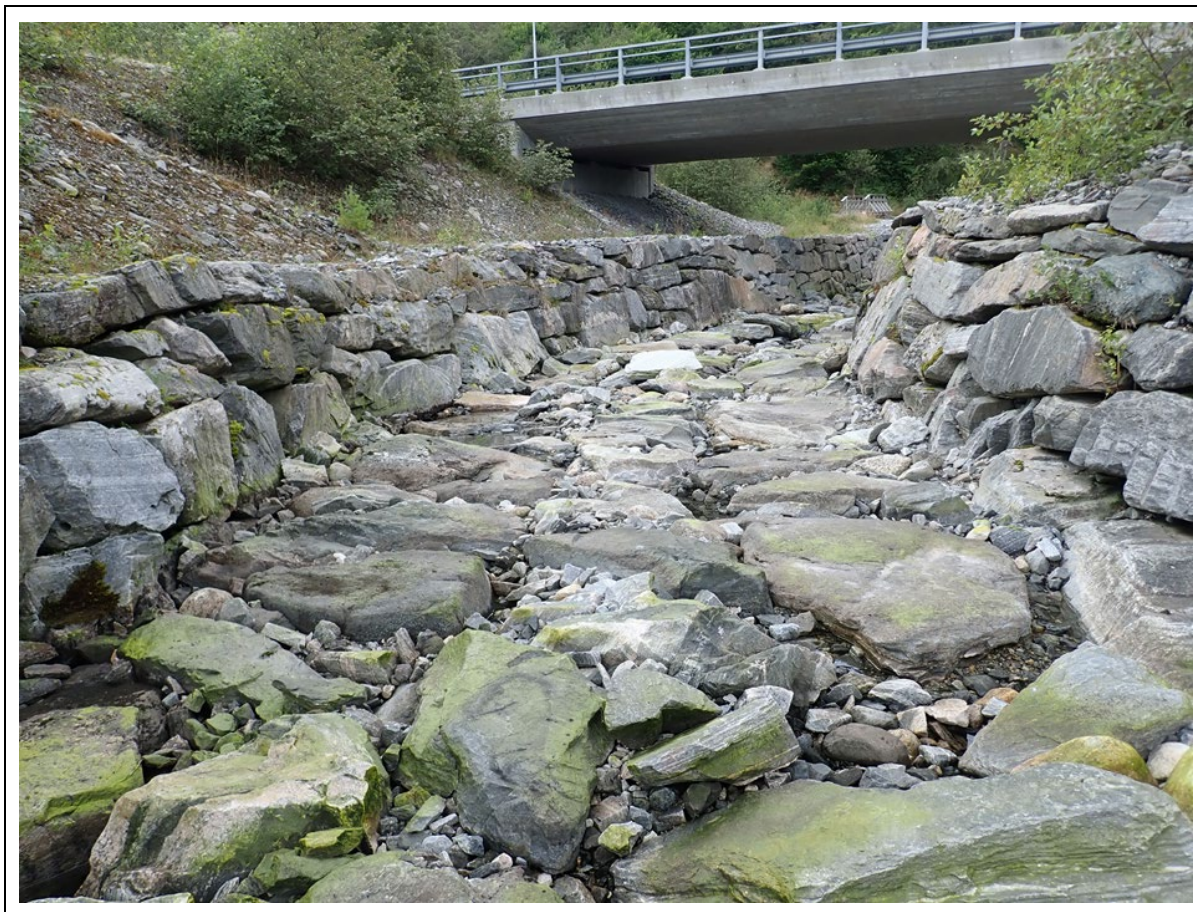
Bunnplastringen har sterk negativ påvirkning på den økologiske tilstanden i bekken. Ved normal vannføring forsvinner bekken ned under plastringen og er ikke synlig før lenger nede hvor bekkebunnen er tilnærmet normal.

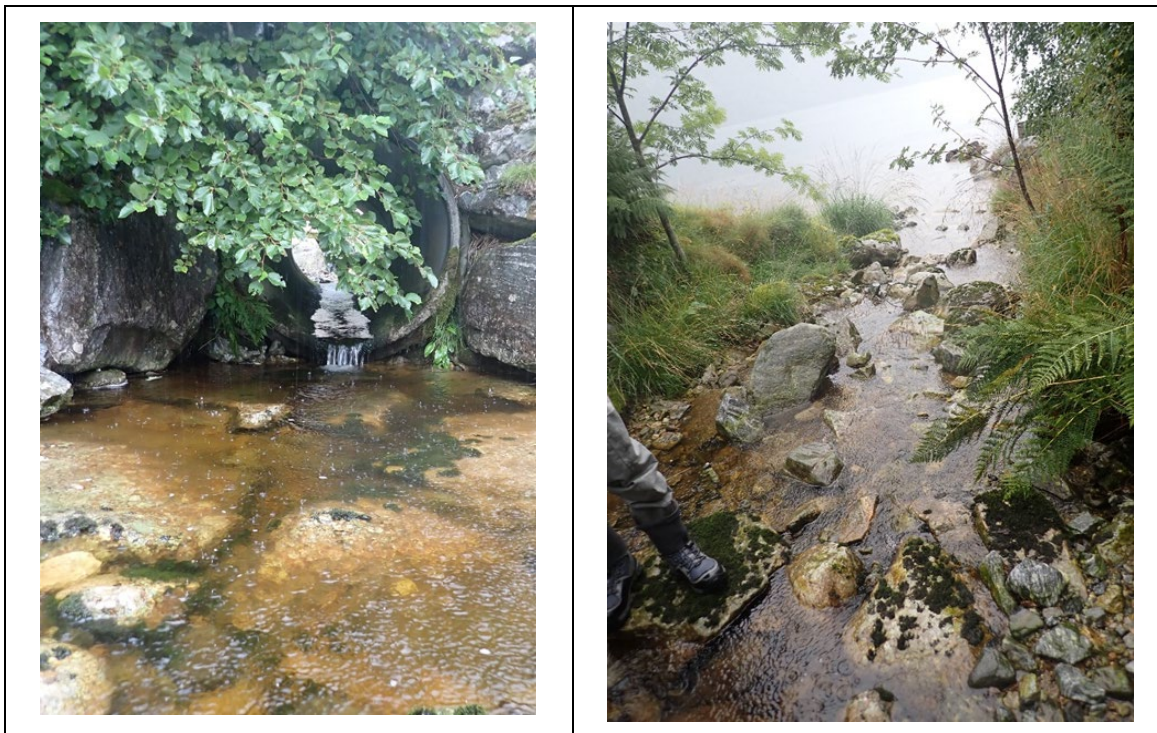
Nedre del av bekken ved Søreide 1 med bunnplastring før kulvert (t.v) og kort strekning med strykhabitat ned til sjøen (t.h).

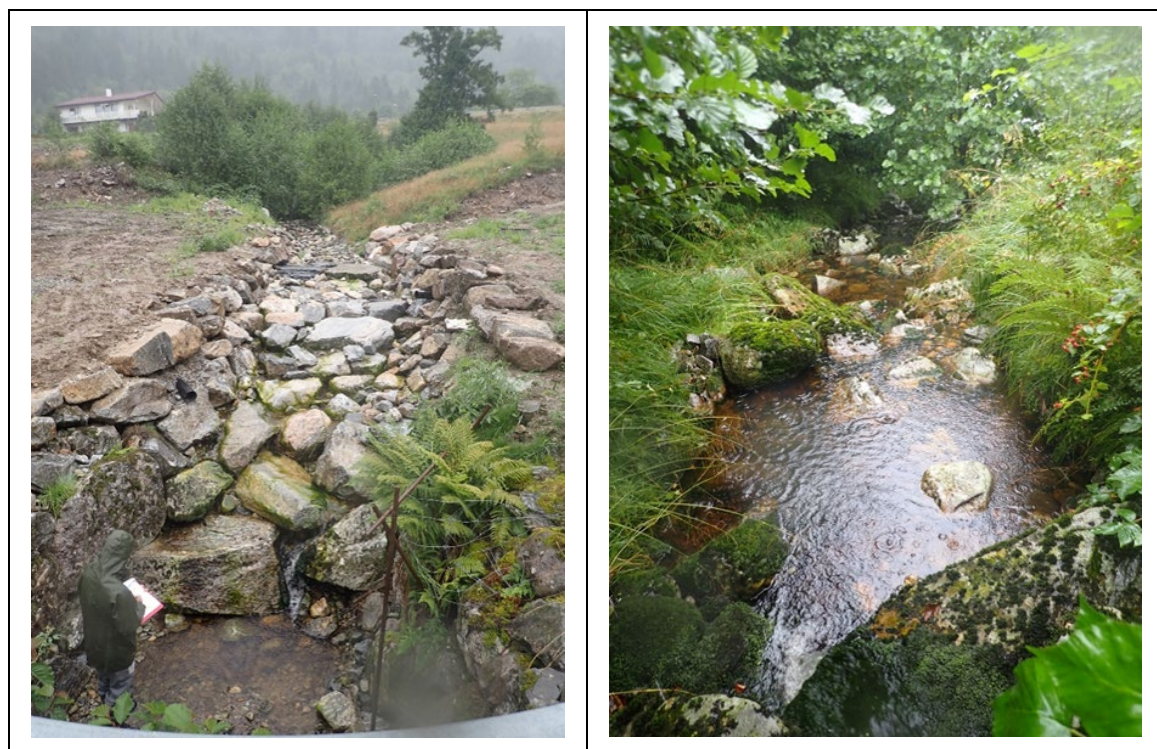
Bunnplastring som fungerer som permanent vandringshinder (t.v). Øvre del av bekken består av små kulper med bratte strykområder (t.h).

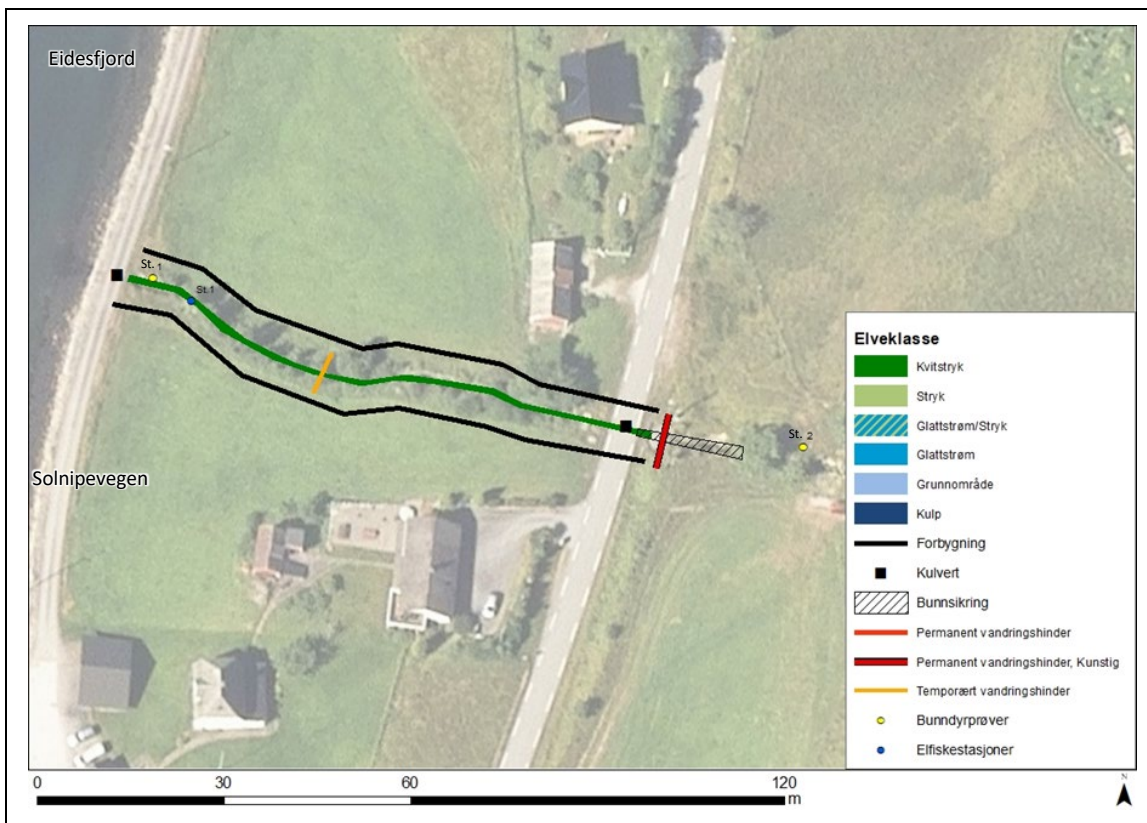
Figur 55. Habitatkart med elveklasse, vandringshindre, fysiske inngrep og stasjoner for elfiske og bunndyrprøver i bekk fra Søreide 2.

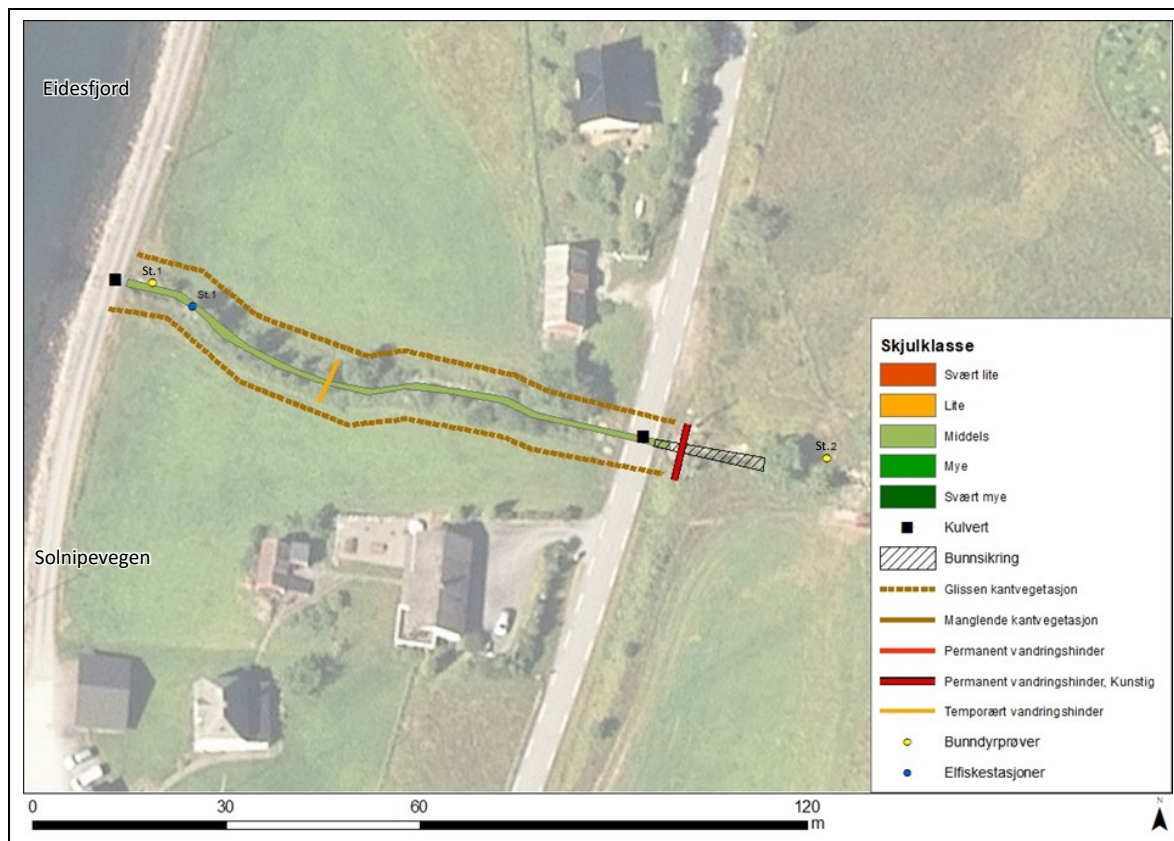
Figur 56. Habitatkart med vektet skjul for ungfisk i bekk fra Søreide 2.

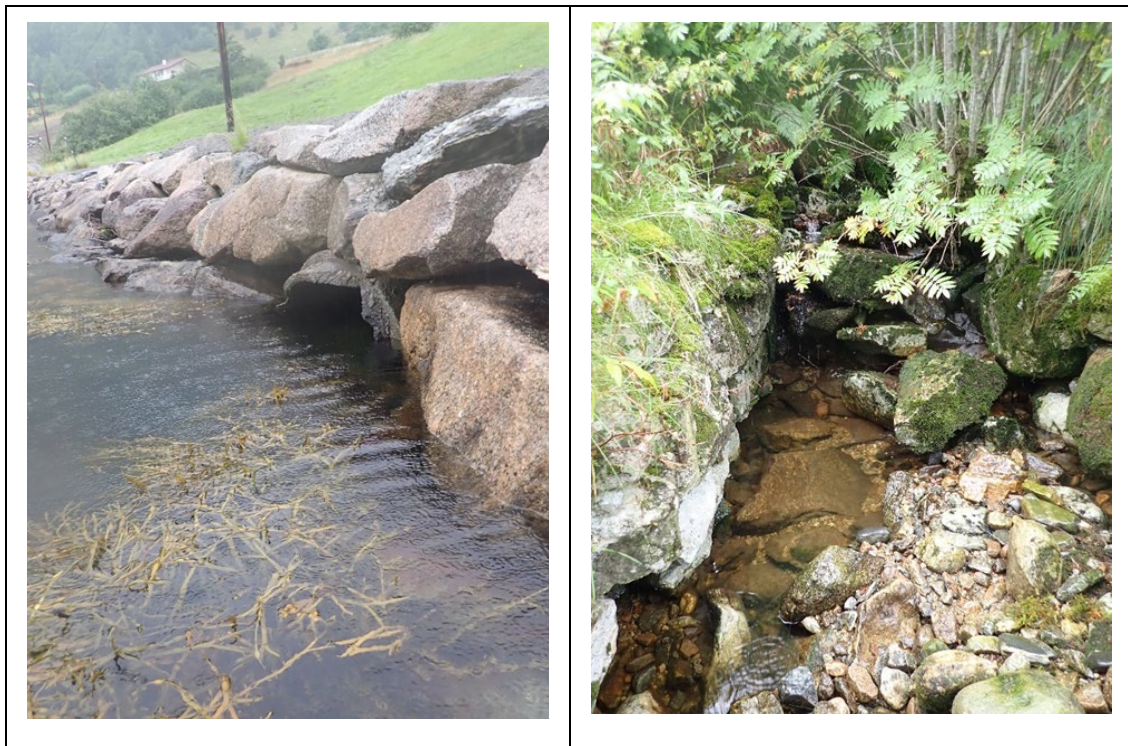
Nedre del av bekken fra Søreide 2 med kulvert under vei fra sjøen (t.v) og bekkehabitatet kvitstryk mellom nedre og øvre kulvert (t.h).

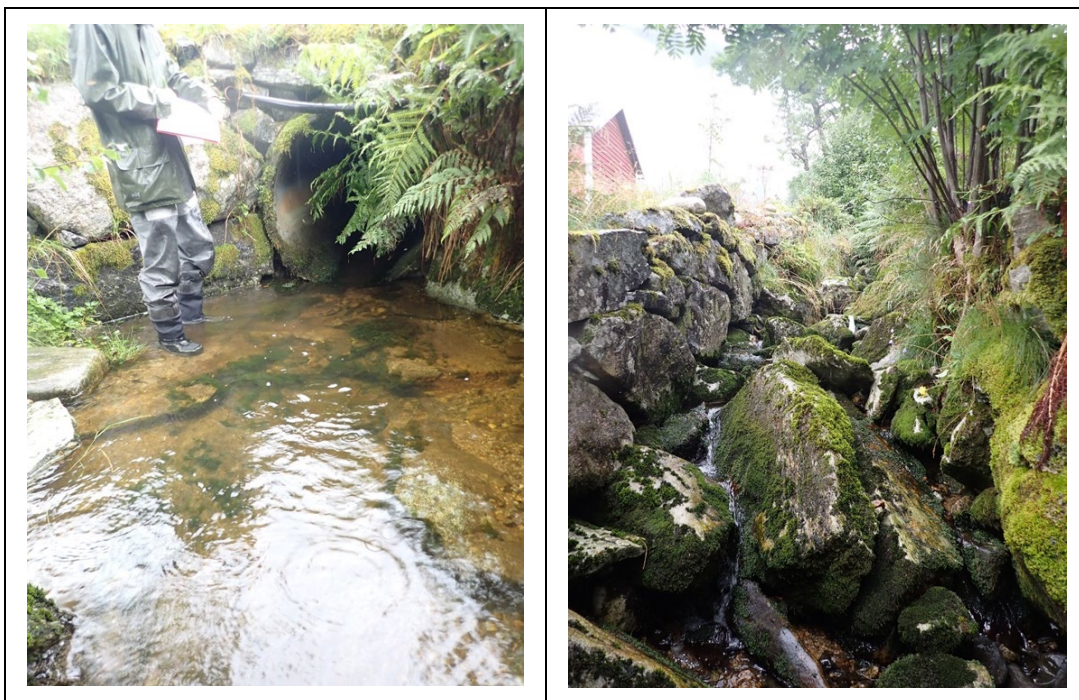
Bunnplastring rett nedstrøms øvre terskel (t.v). Øvre del av bekken består av små kulper med bratte strykområder og store blokker; vanskelige oppvandringsmuligheter for sjøaure (t.h).

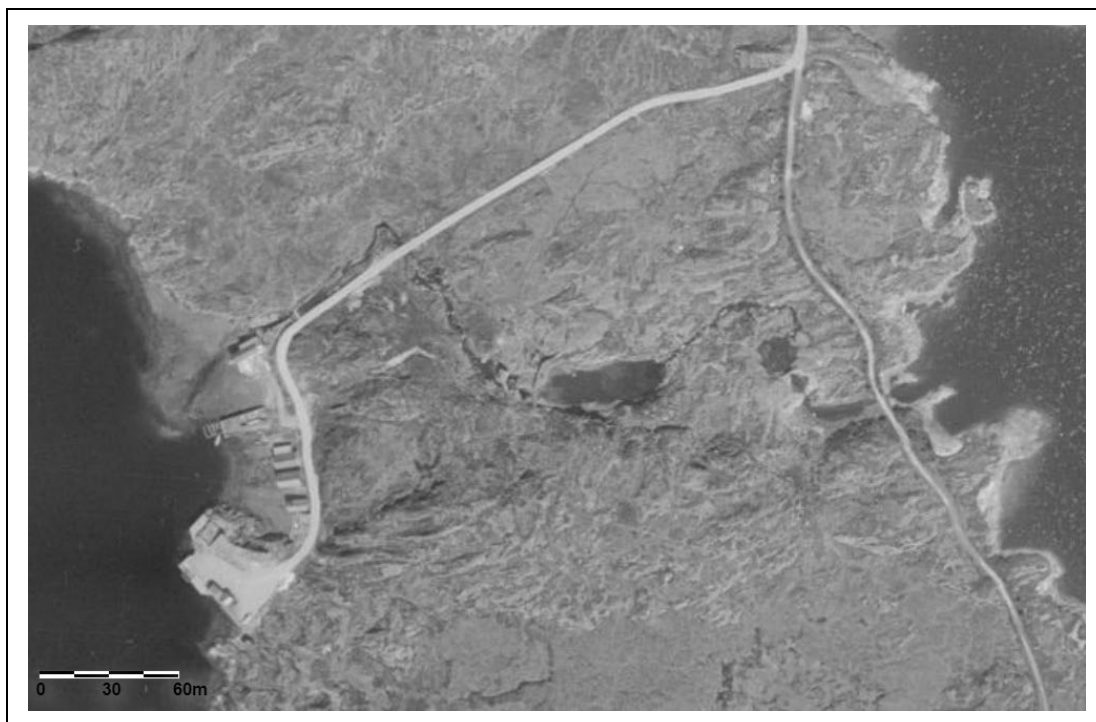
Flyfoto fra 1965 viser hvordan elven tidligere rant i øvre del (fra norgeibilder.no).

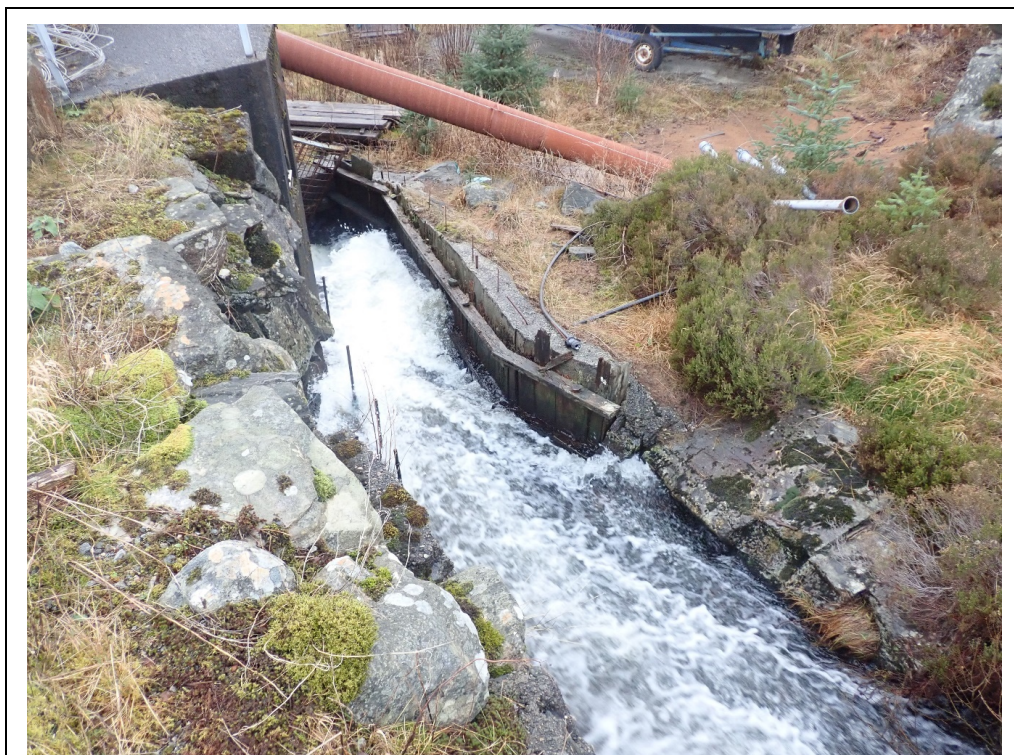
Kunstig vandringshinder nederst i elven mellom Øvre Halsvika og Steinsvatnet, samt nedre del av strykepartiet med slett betong i elvebunnen.
