## Evaluering av effekter av nedkjøring av vannstanden på gyteområder i Otra vinteren 2021

**LFI-rapport nr:** 413

**Tittel:** Otra – Evaluering av effekter av nedkjøring av vannstanden på gyteområder i Otra vinteren 2021.

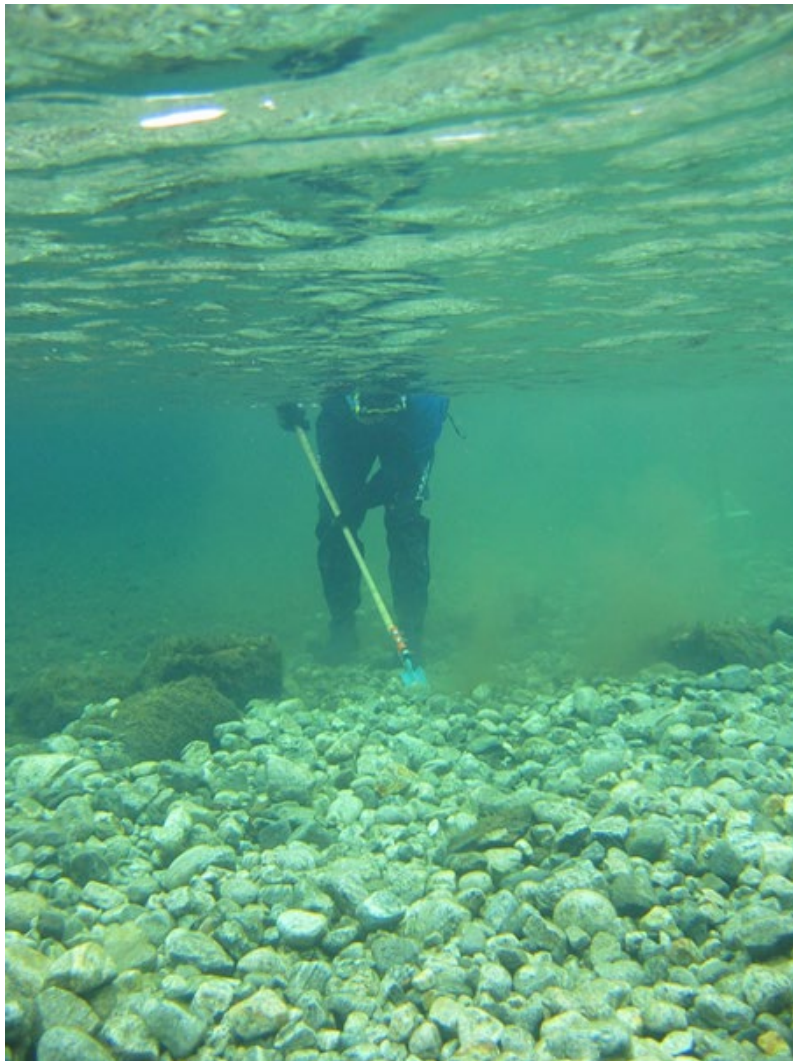
**Bilde 1.** Undersøkelser av gytegrøper ble foretatt ved å grave forsiktig i gytegrusen med en spiss spade og hov.

Gytegrøper ble funnet ved å grave forsiktig i grusen med en spesiallaget spiss spade (**Bilde 1**). Når en gytegrøp (egglomme) ble lokalisert, ble vanddypet over gytegrøpen og gravedypet ned til eggene registrert. Overlevelsen ble estimert ved å telle antall levende og døde egg og/eller plommeseekkyngel. Det er viktig å bemerke at overlevelsen frem til ungfiskstadiet kan bli noe overestimert her da det kan inntreffe dødelighet både i perioden fra undersøkelsestidspunktet og frem til klekking og videre frem til yngelen forlater gytegrøpene. Samtlige gytegrøper med kartfestet med en håndholdt GPS. I tillegg ble strekningen kartlagt med en RTK drone for arealberegning og supplering av kartlegging av gyteområder.

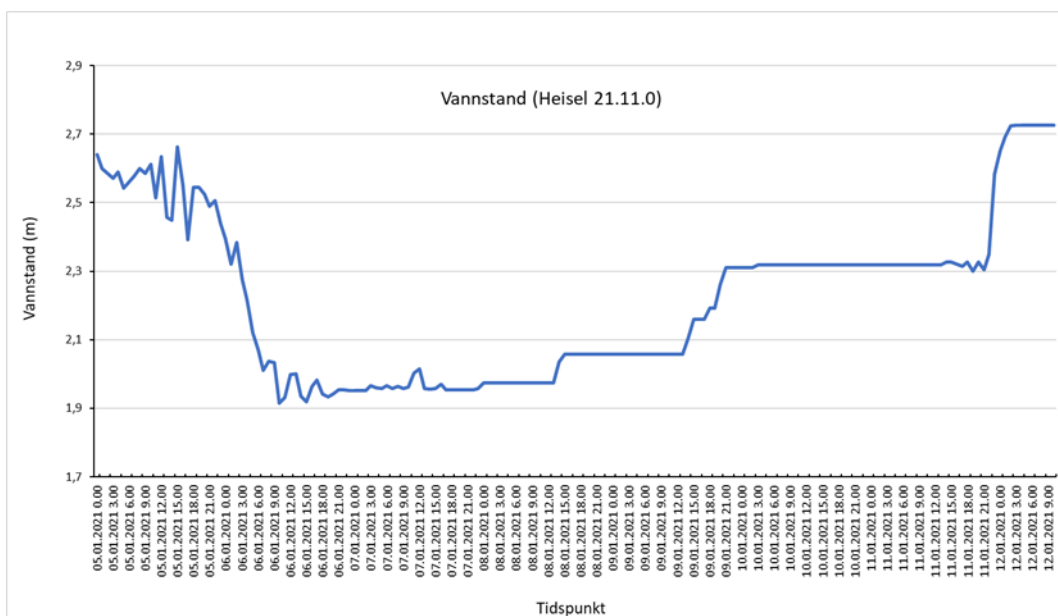
**Figur 1.** Vannstanden i Otra målt ved målestasjonen Heisel i Otra i perioden 05.01. klokken 00:00 til 12.01. klokken 10:00. Figuren viser nedkjøringen av vannstanden og oppkjøringen.

Vannstanden i Otra logges av NVE ved bl.a. Heisel (Heisel 21.11.0). Hendelsesforløpet ved nedkjøringen i januar 2021, er vist i **Figur 1** og viser at vannstanden senket seg fra 2.55 moh. og ned til 1.96 moh. Det vil si en reduksjon av vannstand på 59 cm. I perioden med nedkjøring senket vannstanden seg i snitt med ca. 6 cm i timen. Den raskeste timesendingen, med en reduksjon på 18 cm i timen, ble logget 5.januar fra klokken 12:00 til 13:00. Da var vannstanden i Otra høy (fra 2.63 moh. til 2.45 moh.). De andre nedkjøringene i februar og i mars var ikke så store (**Figur 2**). Dette betyr at den største påvirkningen på eggoverlevelsen fantes sted ved nedkjøringen i januar da det i tillegg var meget kaldt. Ved undersøkelsen av gytegroper i januar, var vannføringen ca. 62 m<sup>3</sup>/s ved Heisel og ved undersøkelsen i mars var den ca. 150 m<sup>3</sup>/s (**Figur 2**). Vannføringen etter mars var høyere helt frem til «swim-up» og kan ikke ha påvirket overlevelsen i negativ retning.

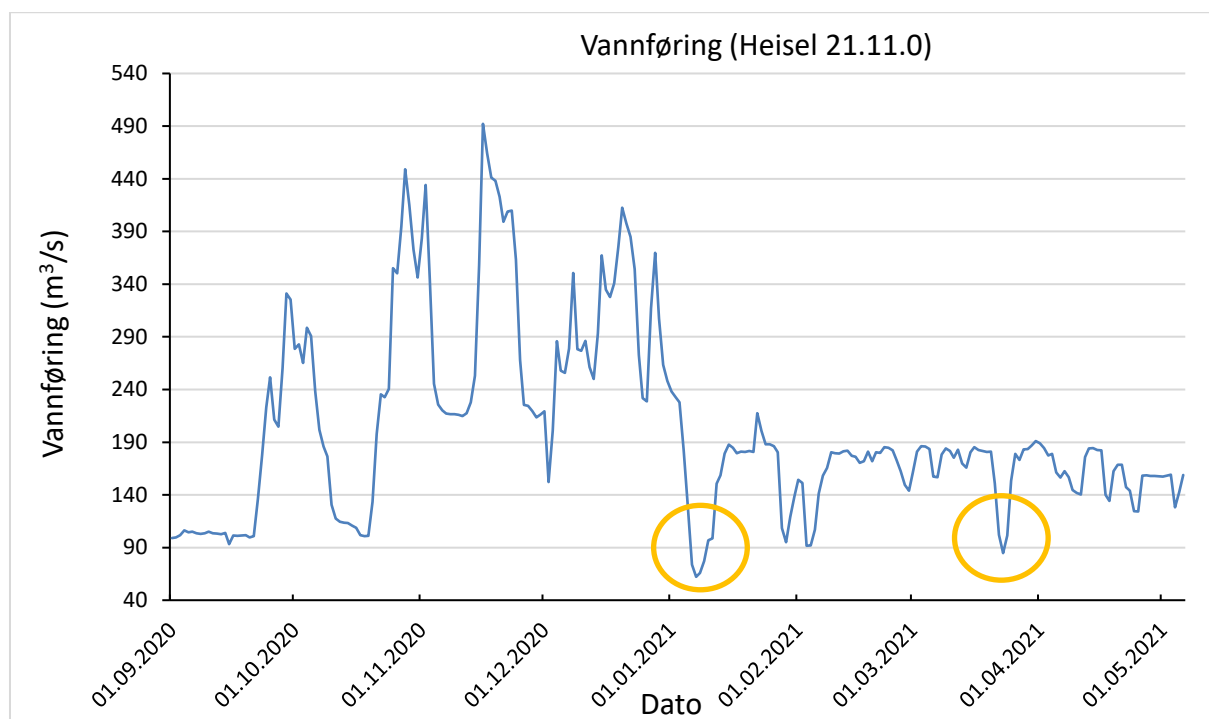
**Figur 2.** Vannføringen i Otra målt ved målestasjonen Heisel i Otra i perioden 01.09.2020 til 06.05.2021. Gule sirkler viser tidspunkt for undersøkelser av gytegroper i januar og mars da Otra var på sitt laveste i antatt gytesesong og inkubasjonstid for rogn. Swim up er antatt å være i slutten av mai begynnelsen av juni.

Vannføringen i Otra målt ved målestasjonen Heisel, viser at vannføringen var på sitt laveste i januar (**Figur 2**). Dette viser at kartleggingen av det tørrlagte arealet med drone i januar, ble utført da Otra hadde sin laveste vannføring i denne perioden. Dermed er denne kartleggingen med drone relevant i forhold til beregning av stranda gytearealer. Totalt viser nye beregninger basert på en sammenfatning av tidligere habitatkartlegging og nye dronefoto, at Otra har ca. 57 500 m<sup>2</sup> med gyteområder. Av dette var nesten 10 000 m<sup>2</sup> tørrlagt ved 60 m<sup>3</sup>/s, tilsvarende 17 % tørrlegging av gyteområder.

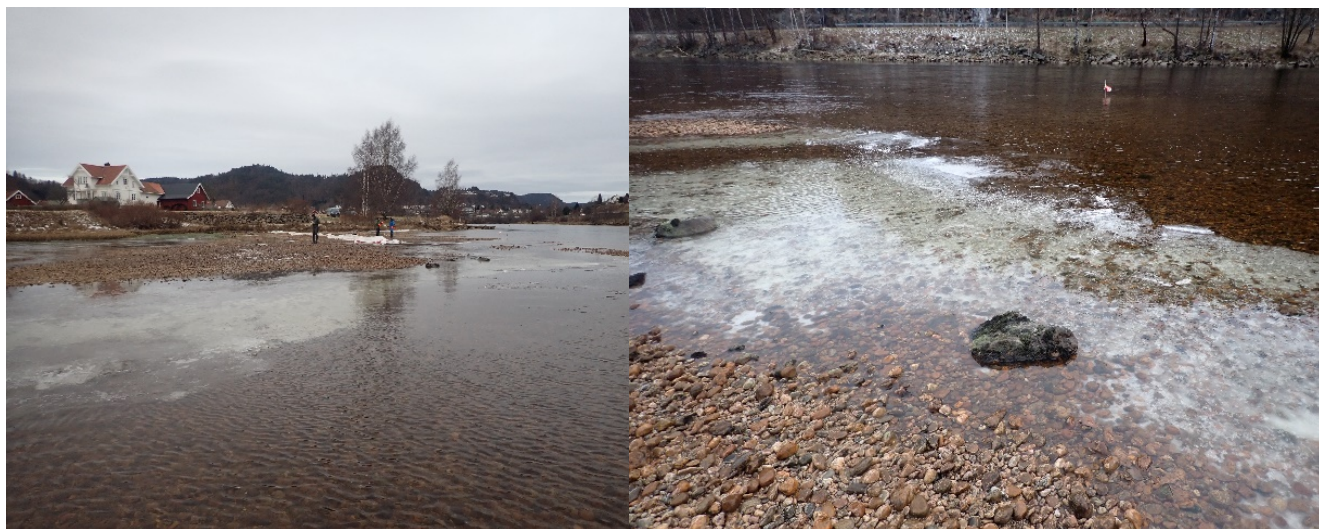
Lokaliteten Nedre Mosby (Stavsøyra) vist i forbindelse med økende vannstand og vannlinjemerke etablert ute i elva som viser nivå for fjære sjø.

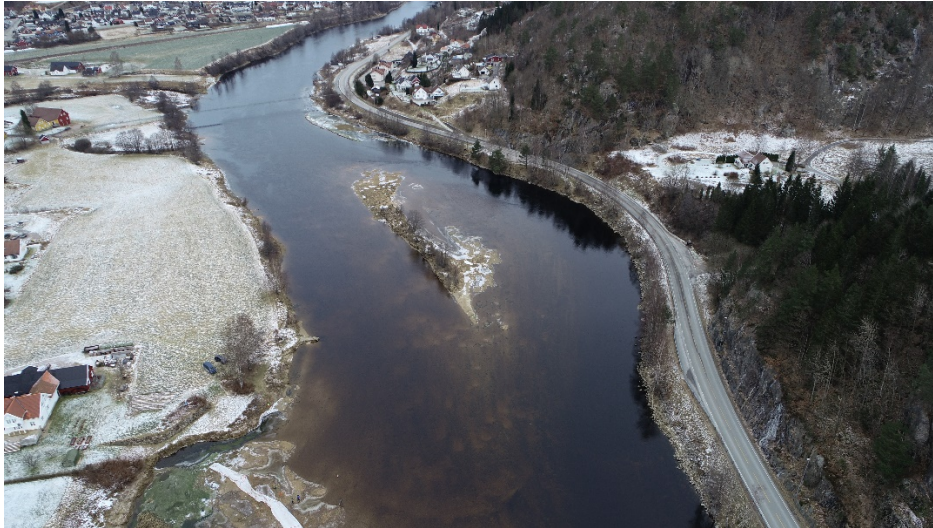
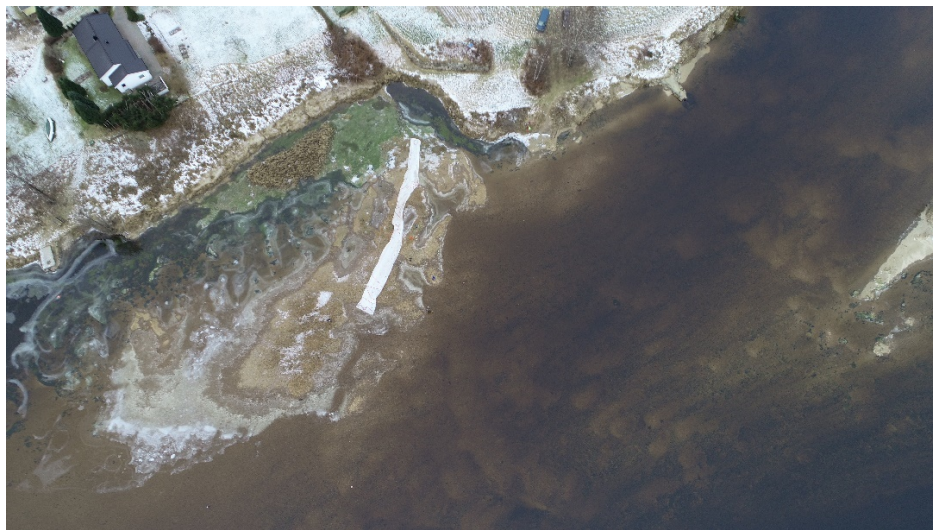
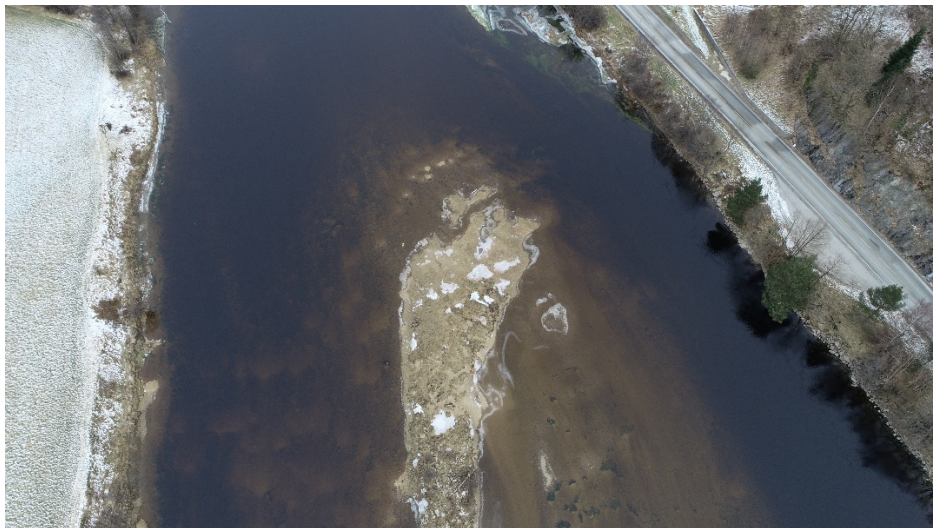
Nye beregninger av gytearealet ved Stavsøyra, tilsier at dette arealet er på ca. 24 000 m<sup>2</sup>. Av dette ble ca. 7 500 m<sup>2</sup> tørrlagt ved den nedkjøringen som fant sted av vannstanden i Otra i perioden 6-9. januar 2021 og ved fjære sjø. Dette betyr at ca. 31 % av gyteområdet ved Stavsøyra ble tørrlagt ved denne hendelsen (**Figur 6**). Vannstanden på dette området er summen av vannføringen i elva og havnivå (tidevannet) og dette ser ut til å gjøre at en del av eggene i det stranda området klarer seg bra. Flere av de undersøkte gropene som lå i det tørrlagte område, hadde 100 % eggoverlevelse ved undersøkelsen i mars. Tilsvarende resultater har NORCE LFI fra andre undersøkelser tilknyttet andre vassdrag, der tidevannet sørger for at eggene ikke fryser og dør. Men dette er avhengig av hvor kaldt det er, hvor langt nede i grusen eggene ligger og tidevannsforskjellen.

**Øverst:** Oversikt over nesten hele gyteområdet ved Stavsøyra. Noe av nedre del mangler. **Midten:** Undersøkt del av dette gyteområdet som ble tørrlagt. Utlagt presenning synes på bildet **Nederst:** Øvre del av gyteområdet ved spissen av øya. Her var det tørrlagte gytegroper som ikke ble undersøkt. Lyse flekker er gytegroper eller gyteområder.

Det ble lagt ut en presenning ved lokaliteten Nedre Mosby som et forsøk på å hindre innfrysing av egg i gytegrusen. Hensikten var at den skulle motvirke gytegroperne for tørke (fordamping av vann) og muligens beskytte lokaliteten mot frost. Vi så ikke noen større forskjeller på frostlaget med eller uten denne presenningen. I tillegg ble deler av området spylt med vann for å holde på fuktighet i det tørrlagte området. Vanning av grusen førte til et panser av is oppå den tørrlagte grusen siden det var så kaldt (-7 °C). Trolig er dette et tiltak som kan være

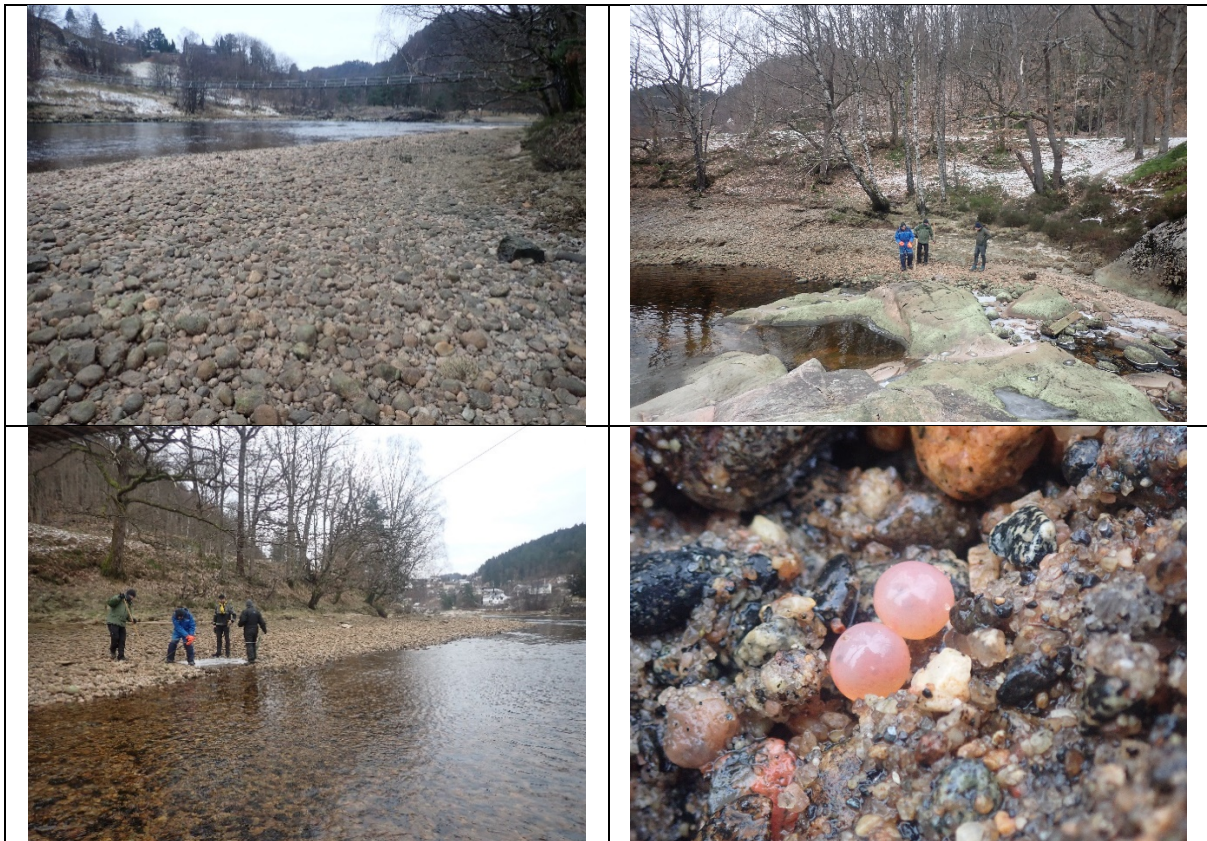
*Øverst til venstre: lokaliteten ved Sjebbrua. Øverst til høyre: funn av gytegrøp øverst i området som trolig er påvirket av grunnvann. Bildet nede til høyre viser egg med tidlig øyerogn.*

Området ble befart og fire gytegroper ble undersøkt i januar 2021. På den store sammenhengende grusflaten, ble det kun registrert en gytegrop (**Tabell 6**). De andre gytegroperne ble registrert i øvre og nedre del av området og hadde et gravedyp fra 3 til 18 cm og vanddyb fra 3 til -22 cm. I grop nr. 9 i den øvre delen av gyteområdet, hadde eggene utviklet seg til øyerognstadiet. Denne gropen er muligens påvirket av grunnvann og at eggene derfor er mindre påvirket av den lave vannføringen. Grunnvannet har trolig høyere temperatur enn ellevannet. Dette kan forklare hvorfor eggene i denne gropen var på øyerognstadiet i januar som er noe tidligere enn forventet. Dette området ble ikke undersøkt i mars 2021.

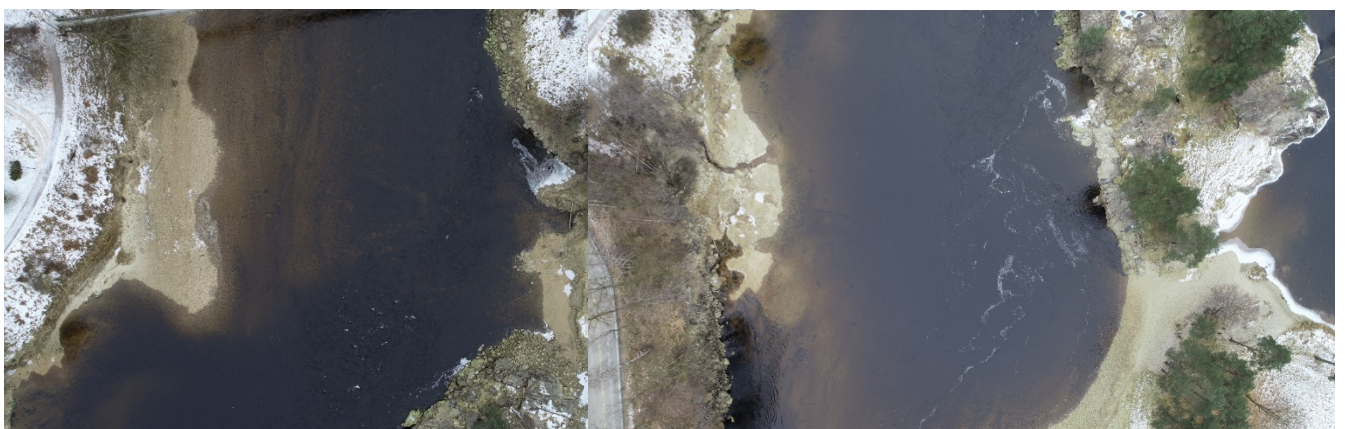
**Høyre:** Midtre del av gyteområdet rett nedstrøms Sjebbrua. **Høyre:** Nedre del av gyteområdet ved bekkeutløp.

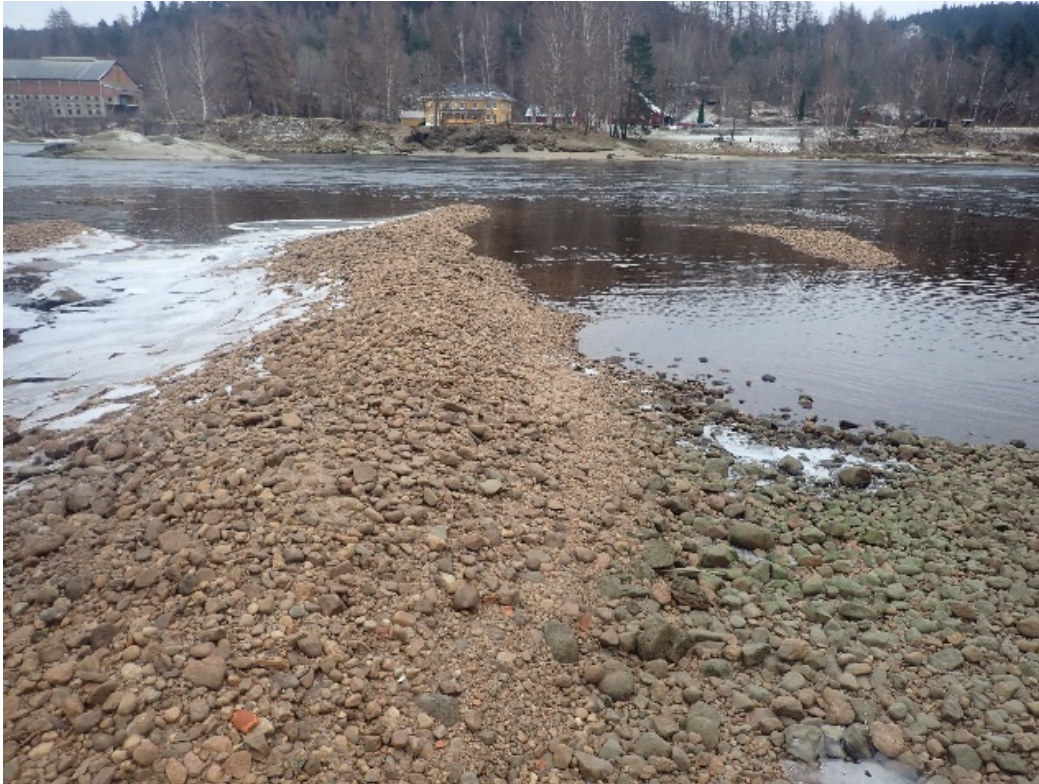
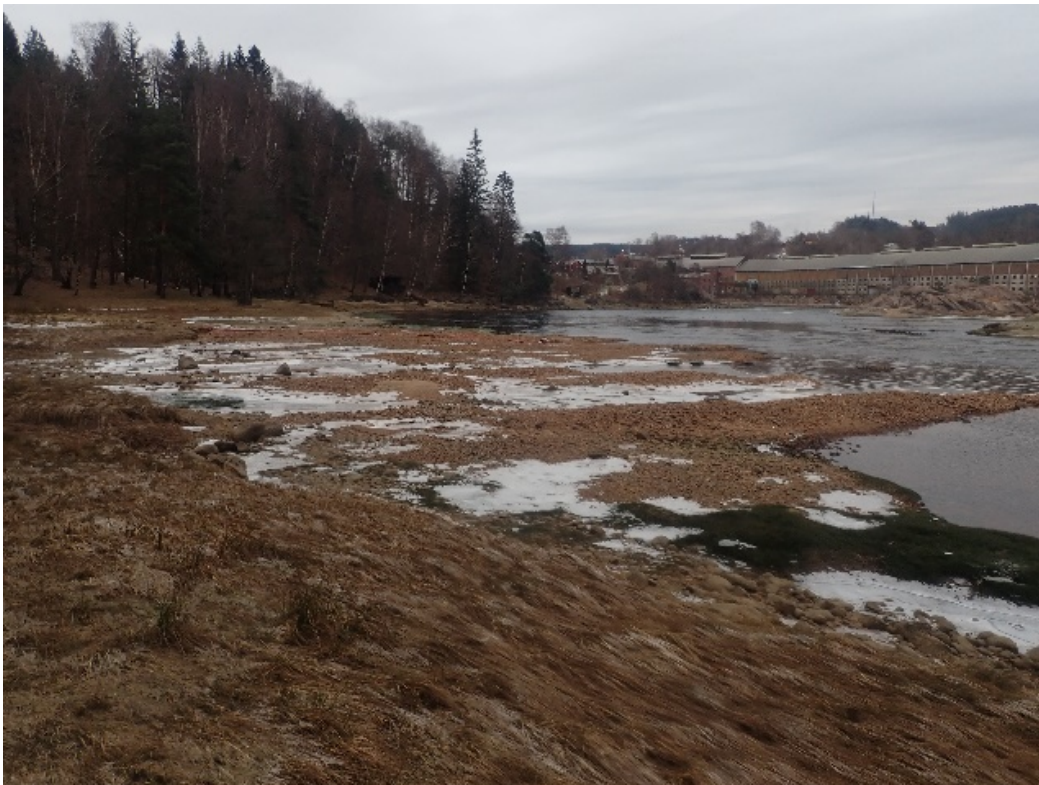
*Området Sagjordet. Bildene viser tydelig bearbeiding av grusen og stor gyteaktivitet.*

Det ser ut til at det meste av grusen er bearbeidet av fisk og det ble registrert mange gytegrøper og egg. Åtte gytegrøper ble undersøkt i januar 2021. Gytegrøpene ble registrert fra 12 til opp mot 30 cm gravedyp. Vanddypt varierte fra 12 cm til -30 cm og flere grøper så ut til å ligge enda høyere opp i den tørrlagte grusen. Tørrlagte grøper hadde høy eggdødelighet, mens vanddekte gytegrøper ser ut til å ha en god eggoverlevelse (**Tabell 8**). Det ble i tillegg observert enkelte egg som bare lå noen få cm nede i grusen. Disse var døde. Trolig er gyteaktiviteten (antall laks som gyter) i dette området såpass stor, at det blir mange gytegrøper og oppgraving av disse i gyteperioden som fører til at eggene kan bli liggende på unormale plasser. Ved undersøkelsen i mars 2021, ble det kontrollert 21 gytegrøper. Eggoverlevelsen var i gjennomsnitt 43 % for de grøpene som ble tørrlagt ved hendelsen i januar.

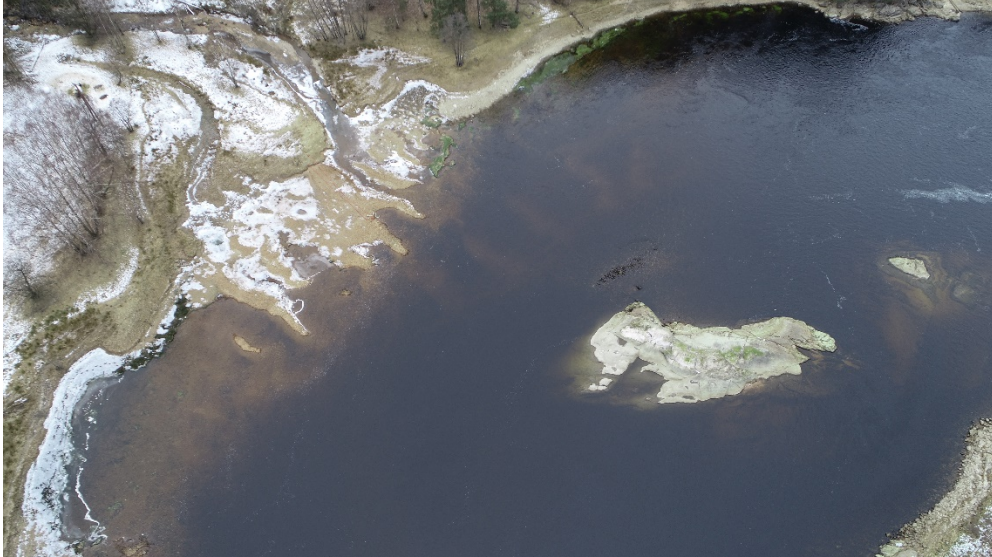
*Dronefoto av gyteområdet ved Sagjordet 07. januar 2021 ved ca. 60 m<sup>3</sup>/s.*
