Kartlegging av sjøørretvassdrag i Volda i 2021

LFI-rapport nr: 457

Geografisk område: Volda kommune, Møre og Romsdal, Norge

Oppdragsgivere: Lakseelvene på Sunnmøre, Hofseth Aqua AS & Møre og Romsdal fylkeskommune

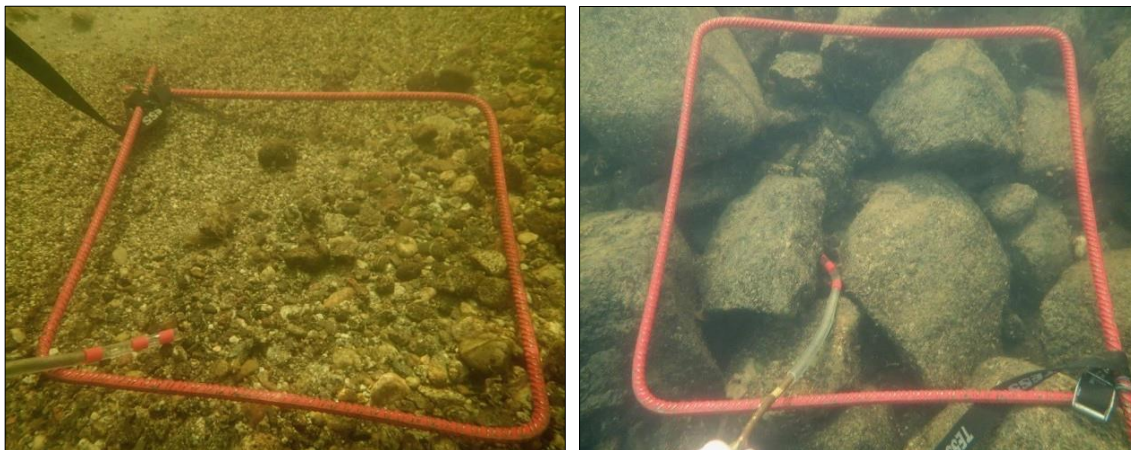
Figur 7. Skjulforhold for ungfisk måles ved å kvantifisere antall og størrelse på hulrom i elvebunnen med en plastslange innenfor en rute på 0,25 m². Slangen har røde markører som brukes til å måle størrelsen (dybde) av hulrommene. Eksempel på skjulmålinger i substrat med mye fin grus og sand hvor det ikke finnes hulrom, og dermed svært lite skjul (t.v.), og i substrat med stein/blokk som gir mye skjul (t.h.).

Med utgangspunkt i verdiene for vektet skjul klassifiseres skjulforholdene som svært lite (< 1), lite (1-5), middels (5-10), mye (10-15) og svært mye (>15) innenfor delstrekninger av elven (**Tabell 3**). Skjultilgang i form av trær, vegetasjon og andre strukturer som kan gi skjul for ungfisk ble i tillegg skjønnsmessig vurdert, og er kommentert i tilfeller der dette er spesielt relevant.

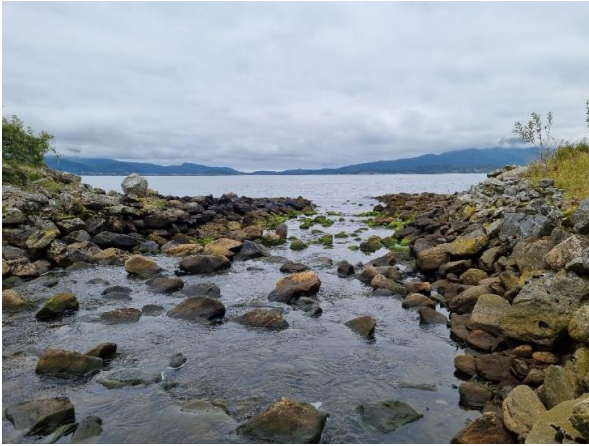
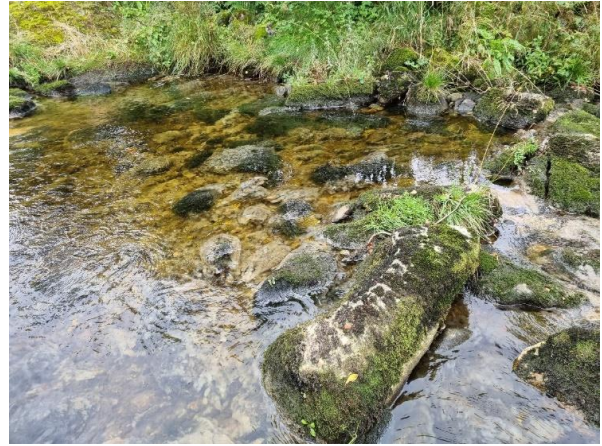
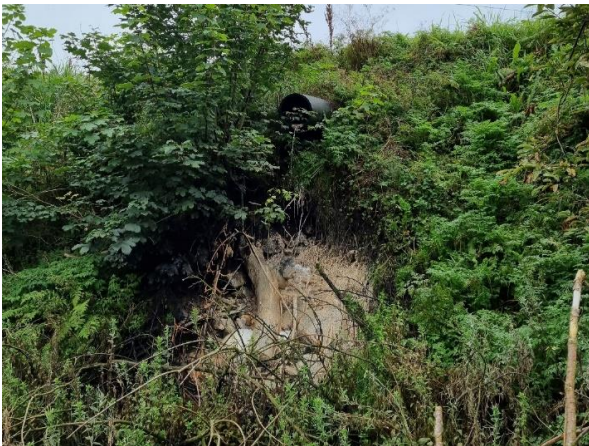
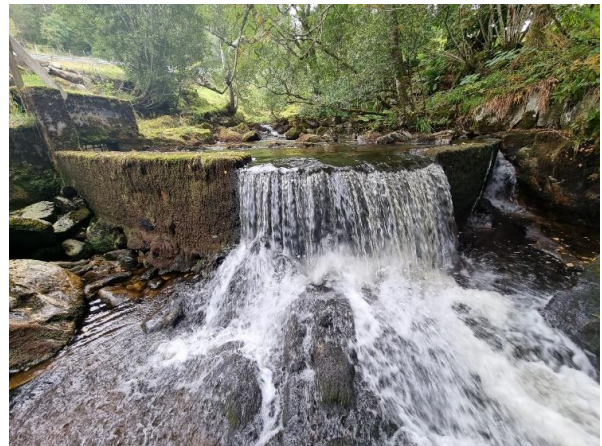
Elven hadde på kartleggingstidspunktet stor grad av begroing av mose, i tillegg til mye lammehaler i nedre del (**Figur 9** og **Figur 10**). Lammehaler (trådformede bakterier som dekker elvebunnen) er et tegn på for mye næring i vannet, og utslippspunktet viste seg å være et dreneringsrør fra jordbruksområder like ved elven (**Figur 9** og **Figur 10**).

Figur 9. Osen til Storelva med utløp i Voldsfjorden og Rovdefjorden (oppe t.v.), stor tetthet av lammehaler i nedre del av Storelva på grunn av for høy næringstilførsel (oppe t.h.), utslippspunkt av næringsrik avrenning fra jordbruk (nede t.v.) og betongkonstruksjon som fungerer som kunstig vandringshinder i midtre del av elva (nede t.h.).

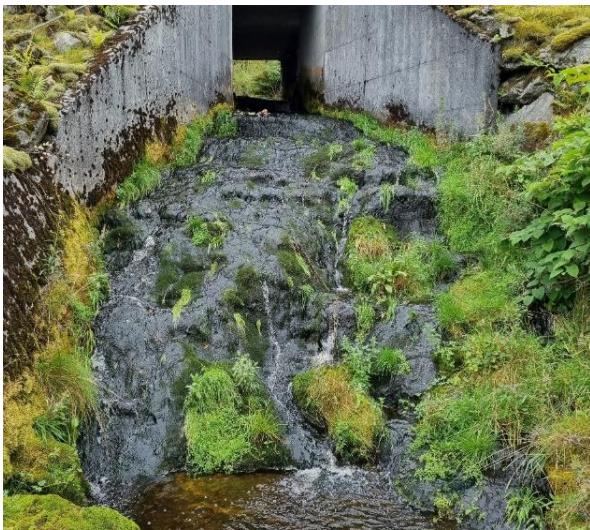
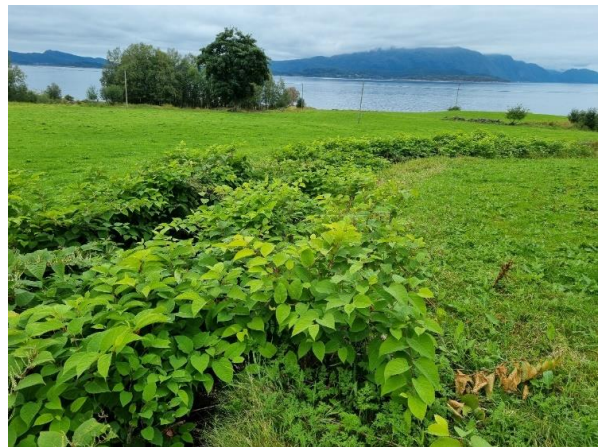
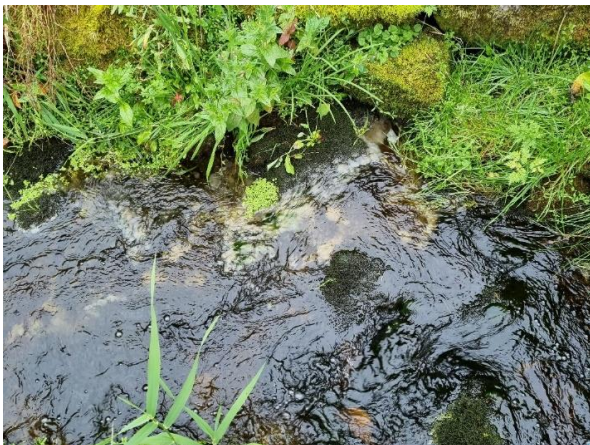
Figur 13. Permanent naturlig vandringshinder like nedenfor Velsvikveien (oppe t.v.), begroing av parkslirekne langs elven som også er forbygd langs hele strekningen på bildet (oppe t.h.), lammehaler (hvite områder i bildet) i midtre del av elven (nede t.v.) og strekning som ikke er forbygd i nedre del av elven (nede t.h.).

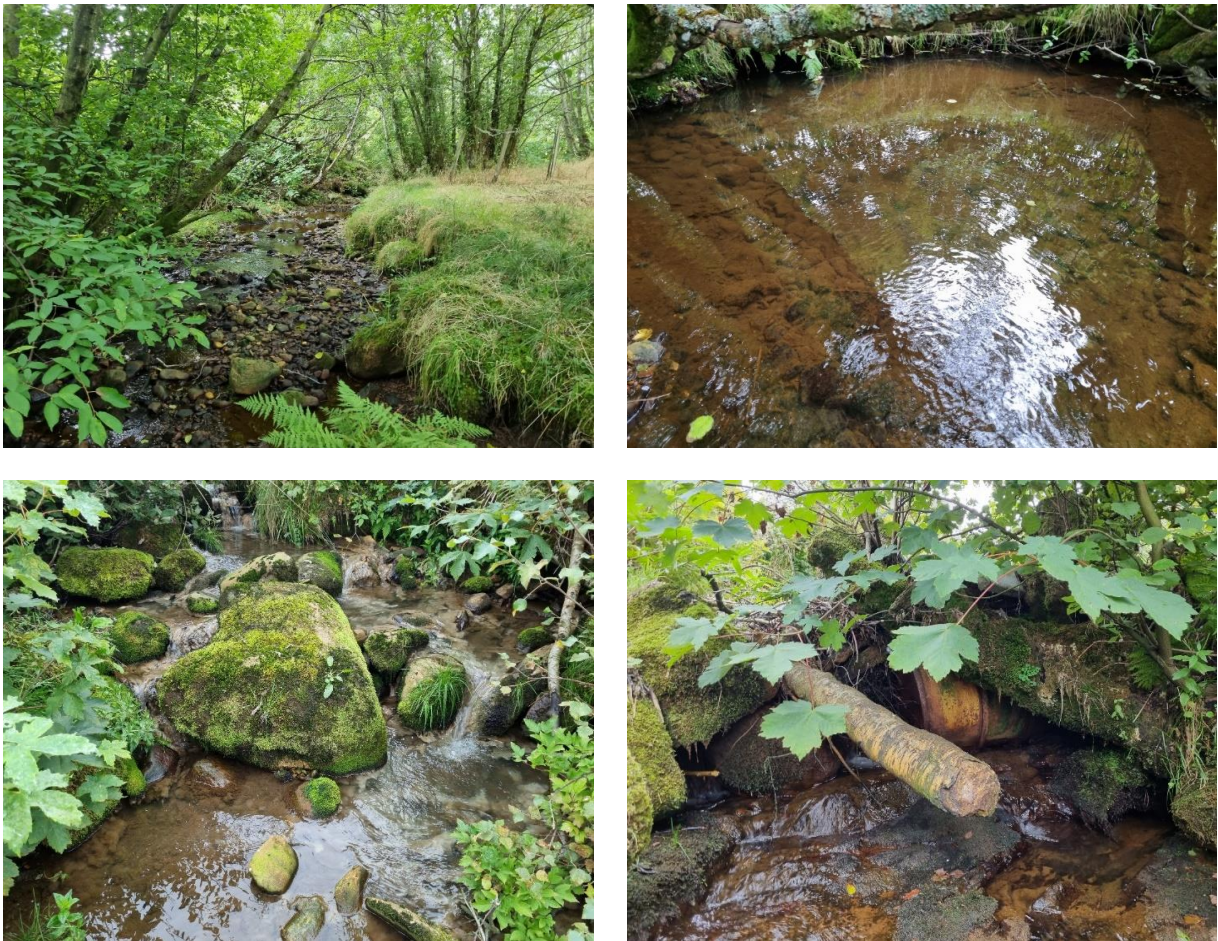
Figur 17. Nedre del av Litleelva hvor elva renner uten forbygning og har mye kantvegetasjon (oppe t.v.), brunt mudder som dekket hele bunnen i elva (oppe t.h.), lammehaler i midtre del av elva (nede t.v.) og kunstig temporært vandringshinder grunnet tønne som har lagd en propp i elva (nede t.h.).

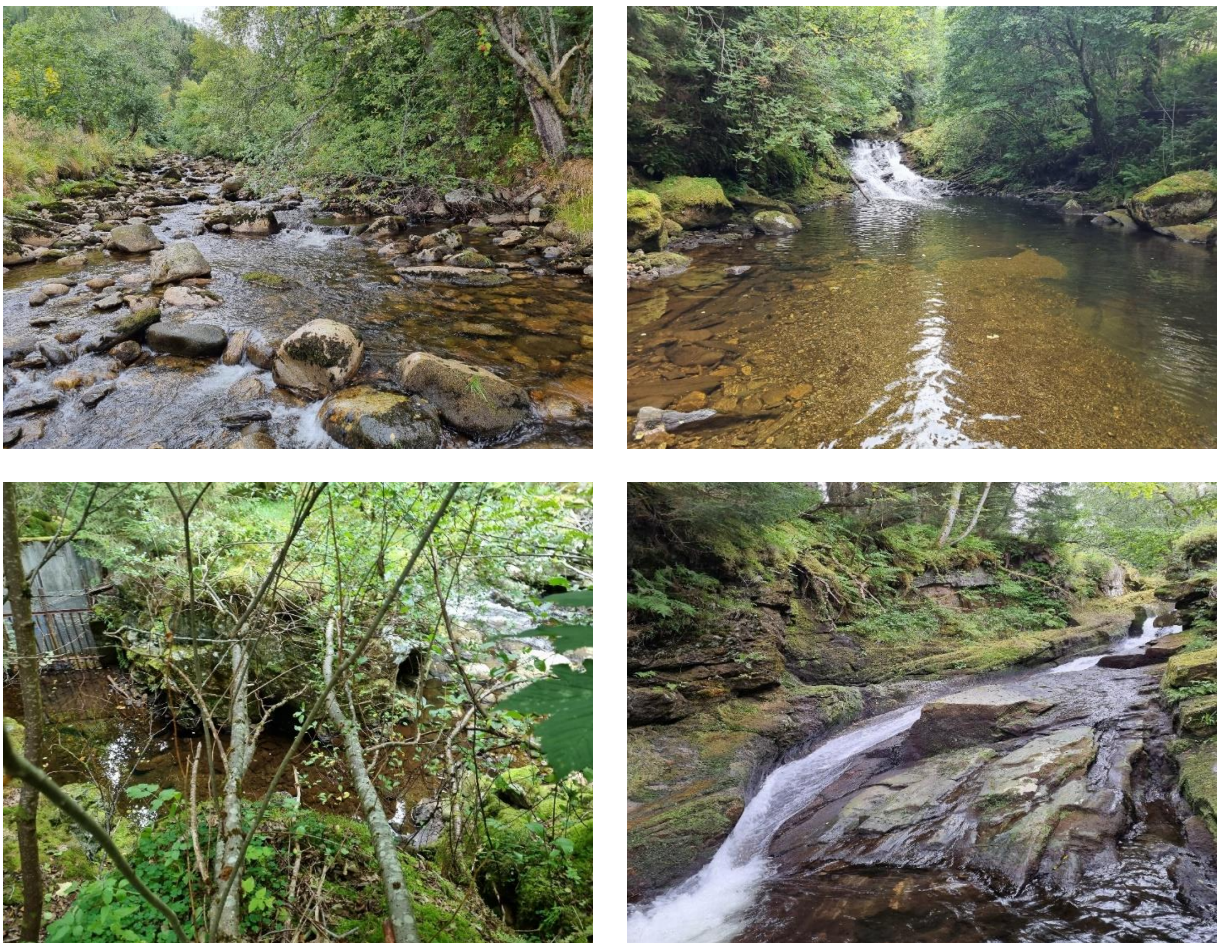
Figur 21. Nedre del av Ulvestadelva med glissen kantvegetasjon på venstre side og substrat dominert av blokk og stein (oppe t.v.), glattstrøm med fjell og grus som dominerende substrat i øvre del av elva (oppe t.h.), avstengt sideløp med betongkonstruksjon til venstre i bildet (nede t.v.) og naturlig permanent vandringshinder (nede t.h.).

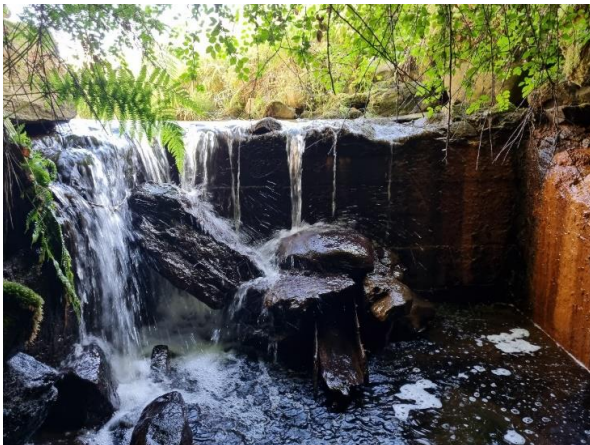
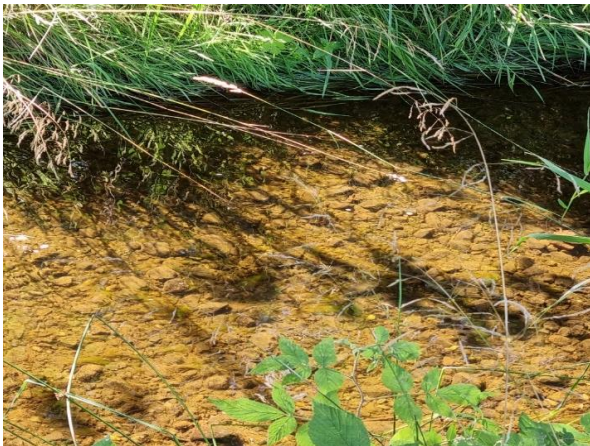
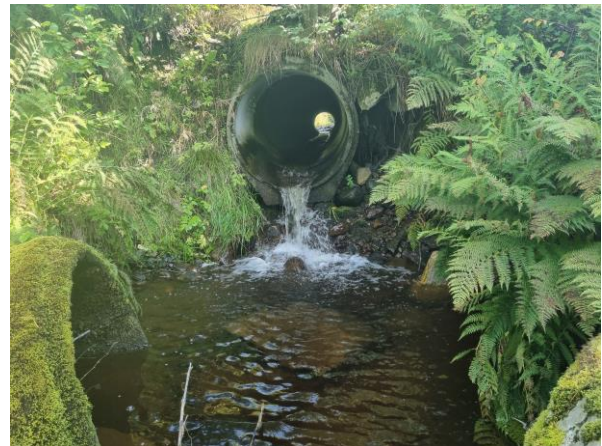
steiner like nedstrøms, slik at fisken har lite plass å ta sats fra. Videre på anadrom strekning er det et par naturlige temporære vandringshindre, før det omtrent halvveis er et kunstig vandringshinder i form av et rør (Figur 25). Det er usikkert om fisk klarer å passere dette, grunnet spranghøyde fra vannspeil til rør, ugunstig satsområde og kombinasjonen av lengden og helningen på røret. Videre oppover er det ytterligere fire rør som alle er vandringshindre for fisk. Totalt ligger 10 % av anadrom strekning i rør. Det nederste røret forkorter anadrom elvestrekning med 30 % opp til neste kunstige permanente vandringshindre. I tillegg kan det hende at vanskelige oppvandringsforhold forbi de to nederste kunstige temporære vandringshindrene hindrer fisk fra å nå arealene nedenfor det nederste røret. Det er åpenbart at de mange vandringshindrene reduserer potensiell fiskeproduksjon i vassdraget betraktelig.

Figur 25. Kunstig temporært vandringshinder i form av betongterskel i nedre del (oppe t.v.), forbygd og kanalisert elvestrekning og mangel på kantvegetasjon (oppe t.h.), mudderaktig belegg på elvebunnen i øvre del (nede t.v.) og det nederste røret på anadrom strekning som fungerer som kunstig vandringshinder (nede t.h.).

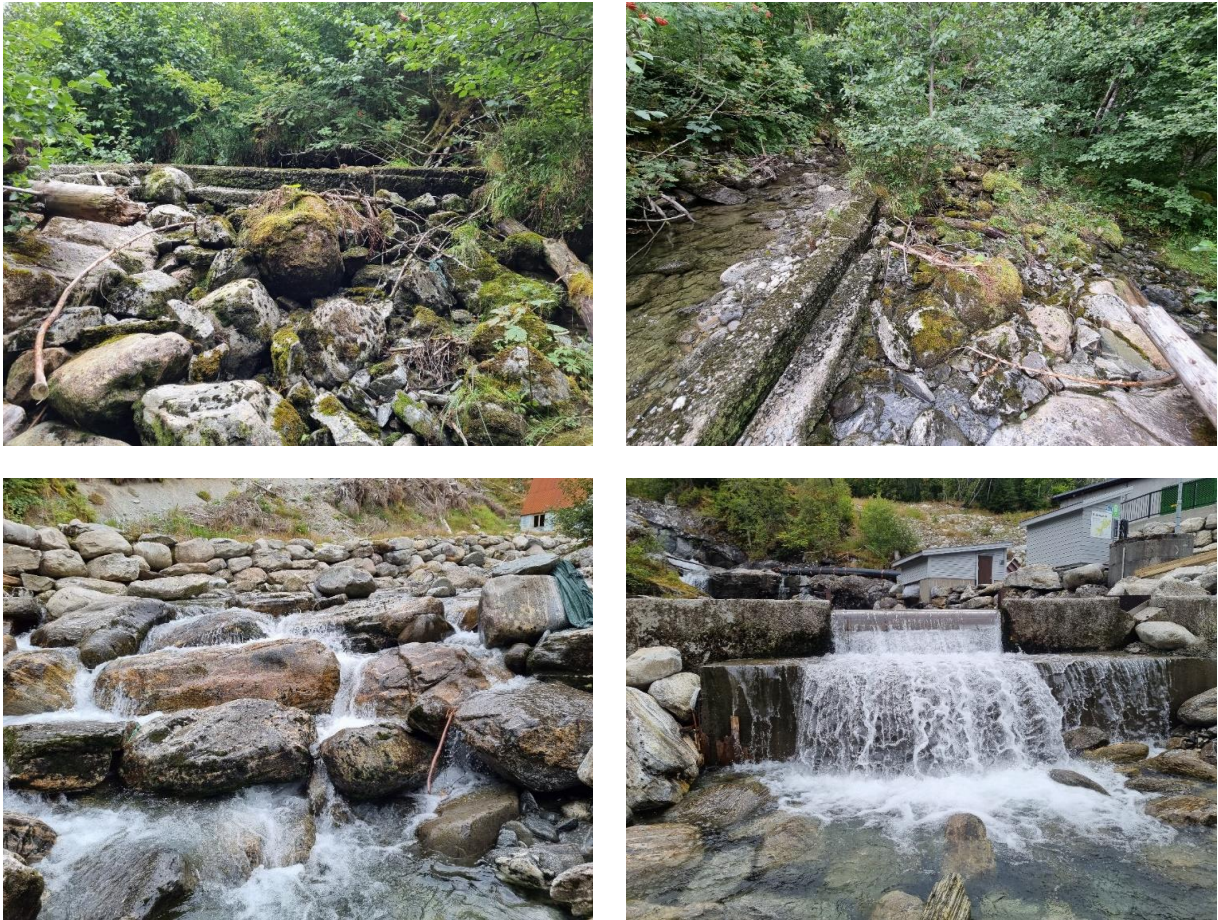
å passere ved gitte vannføringer. I tillegg er inntaksdammen til settefiskanlegget et kunstig permanent vandringshinder, slik at sjørret og laks ikke kan vandre opp til fossekulpene ved kraftverket (se **Figur 33** for de ulike vandringshindrene).

Figur 33. *Betongkonstruksjon i sideløp sett fra nord (oppe t.v.) og fra øst (oppe t.h.), terskel av store blokker (kunstig temporært vandringshinder) i hovedelven (nede t.v.) og inntaksdammen til settefiskanlegget (kunstig permanent vandringshinder, nede t.h.).*

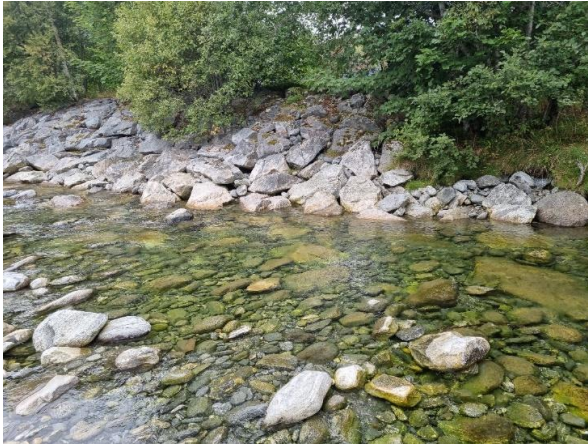
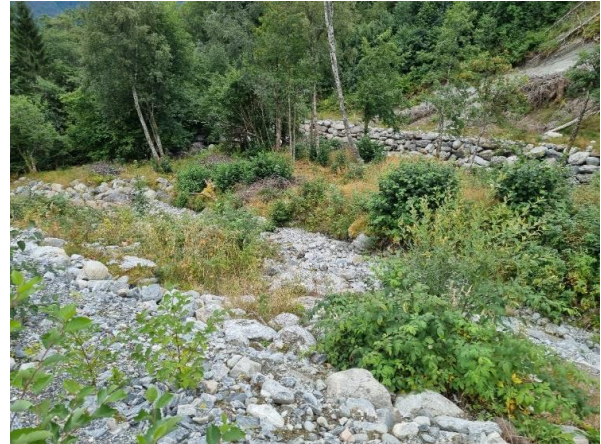
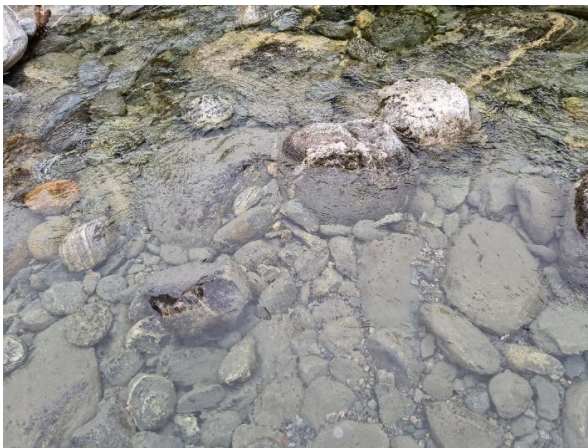
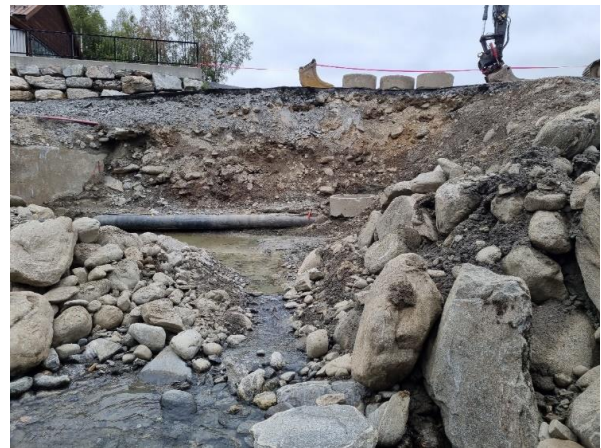
Figur 34. Forbygning langs nedre del av elva (oppe t.v.), tørt flomløp (oppe t.h.), silt/finsedimenter som dekket substratet på rolige områder i elva (nede t.v.) og utslippspunkt for finsedimenter grunnet gravearbeid (nede t.h.).

Store deler av elvebreddene er forbygget med erosjonssikringer (45 %). Forbygningene virker ikke å ha snevret elvebredden inn i særlig stor grad, foruten nederste forbygning langs nordlige elvebredd, samt deler av forbygningene i øvre del rundt inntaksdammen. I tillegg er det i øvre del et sideløp som er tørrlagt (se **Figur 34** og **Figur 35**). Det kunne virke som om forbygninger og arbeidet med inntaksdammen kan ha stengt igjen dette sideløpet, men det var ikke mulig å fastslå. Det kan også tenkes at dette er et flomløp som kun fører vann under høye vannføringer. Det er imidlertid

problematisk dersom dette er et sideløp som har blitt avstengt, da det reduserer andromt areal tilgjengelig for fisk.

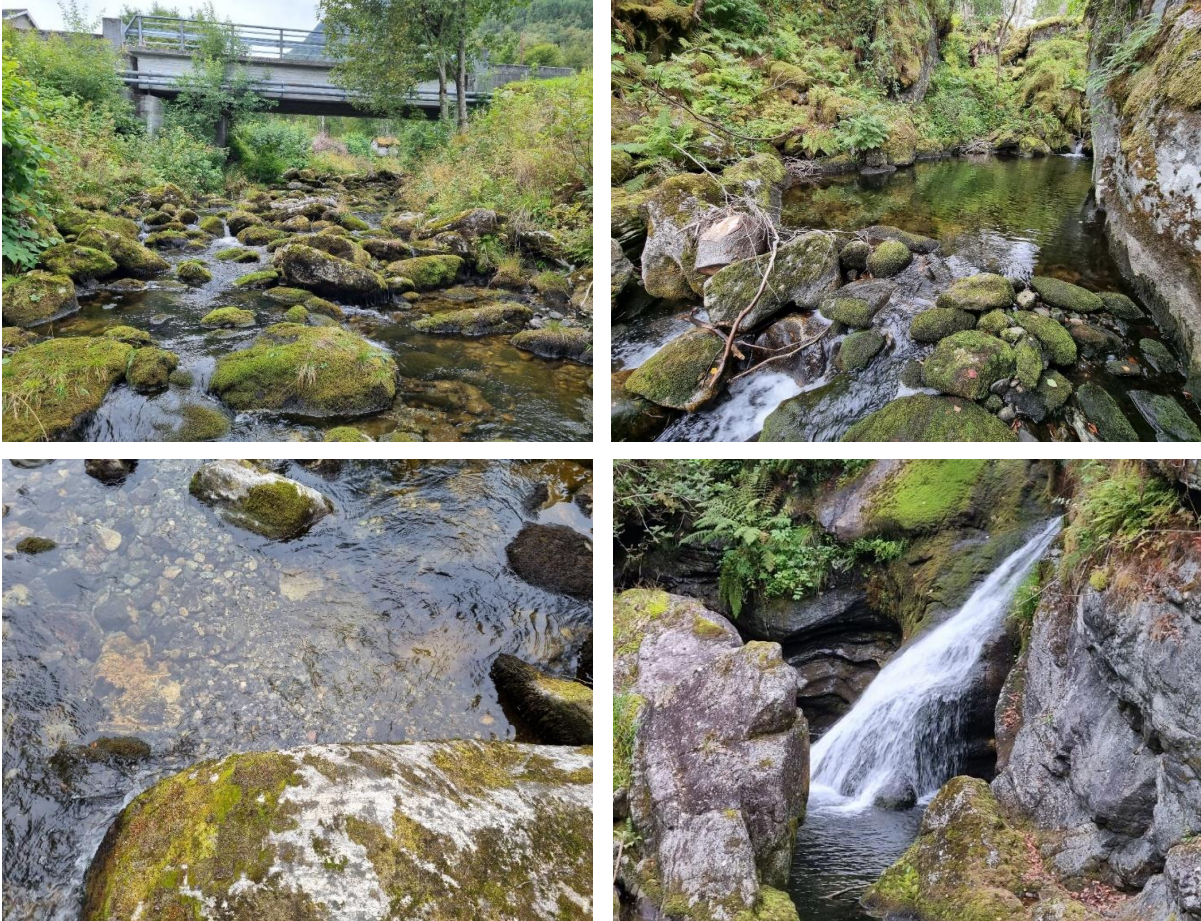
Elven har stor grad av begroing av mose (se **Figur 38**). Dette skyldes trolig reguleringen som reduserer flommer og masseforflytning i elva, men kan også være påvirket av økt solinnstråling som følge av manglende kantvegetasjon.

Figur 38. Strykparti i nedre del av elva med stor grad av mosebegrøing (oppe t.v.), kulp med steinterskel i øvre del, (oppe t.h.) flekk med gytegrus (2 m²) i nedre del av elva (nede t.v.) og naturlig permanent vandringshinder øverst i elva (nede t.h.).

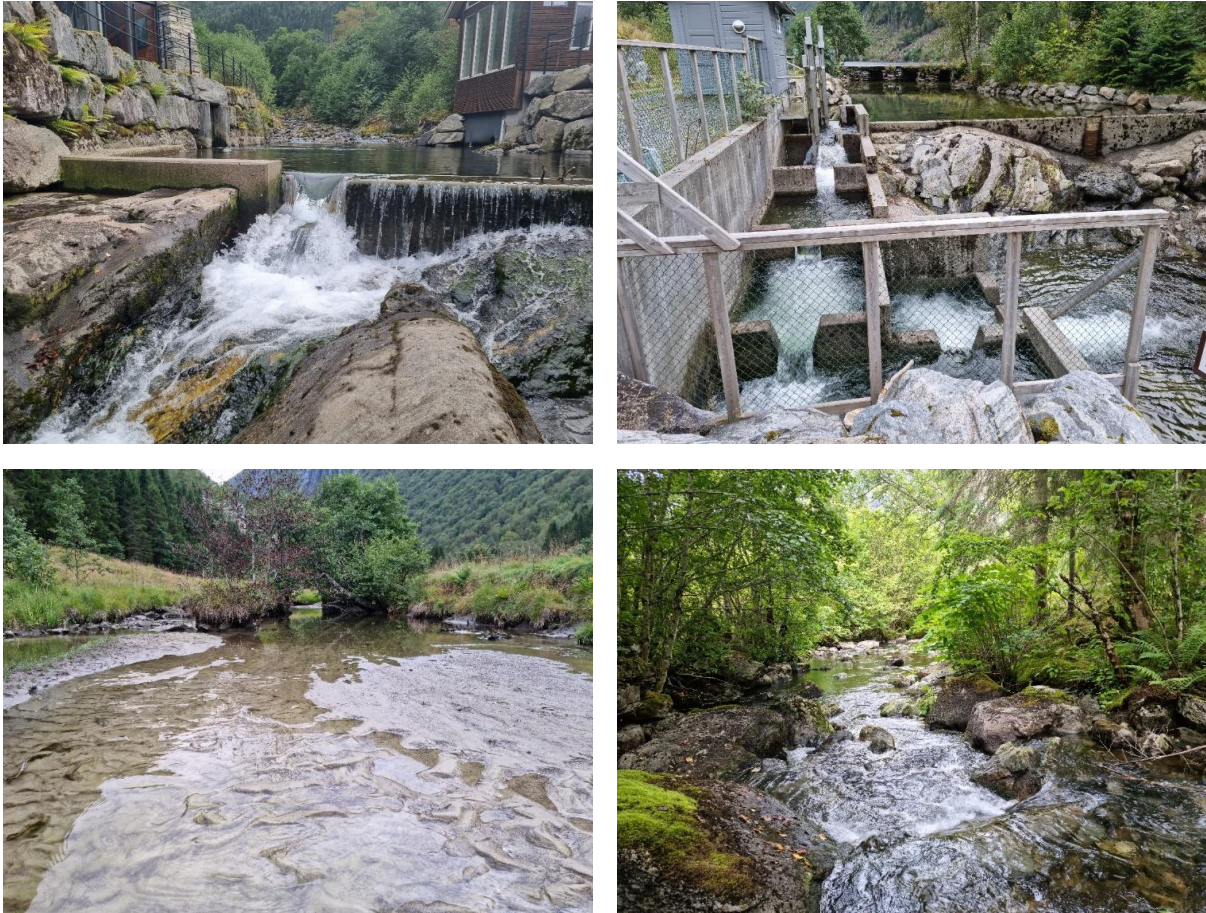
Figur 42. Temporært vandringshindrende inntaksdam i Tungeelva (oppe t.v.), fisketrapp på utløpet av Vassbakkevatnet (oppe t.h.), store mengder finsedimenter fra olivinbruddet i øvre del av Steinsvikelva (nede t.v.) og strykparti med bevart kantvegetasjon (nede t.h.).

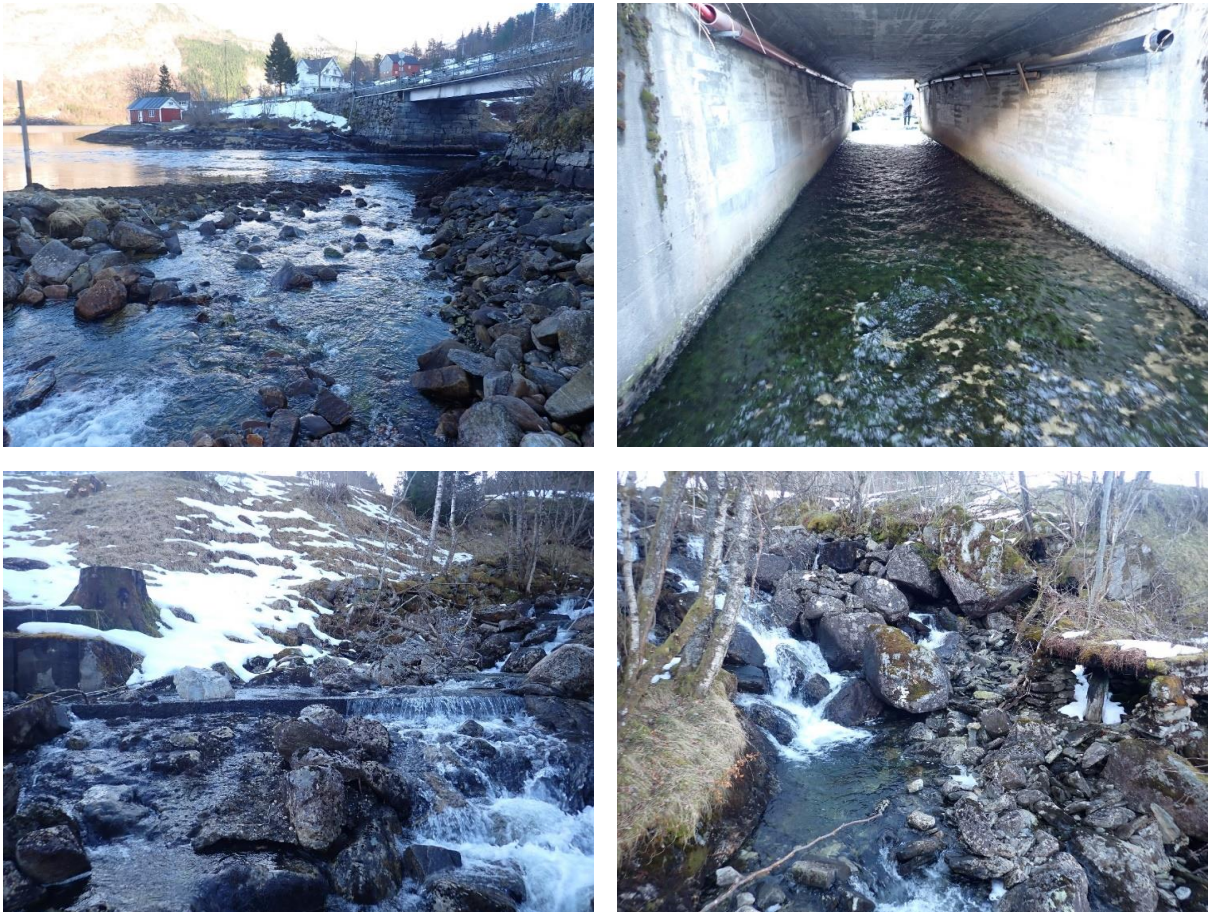
Figur 51. Osen til Straumselva (oppe t.v.), kulvert under nederste vei (oppe t.h.), kunstig temporært vandringshinder (nede t.v.) og naturlig permanent vandringshinder ca. 200 meter fra sjøen (nede t.h.).

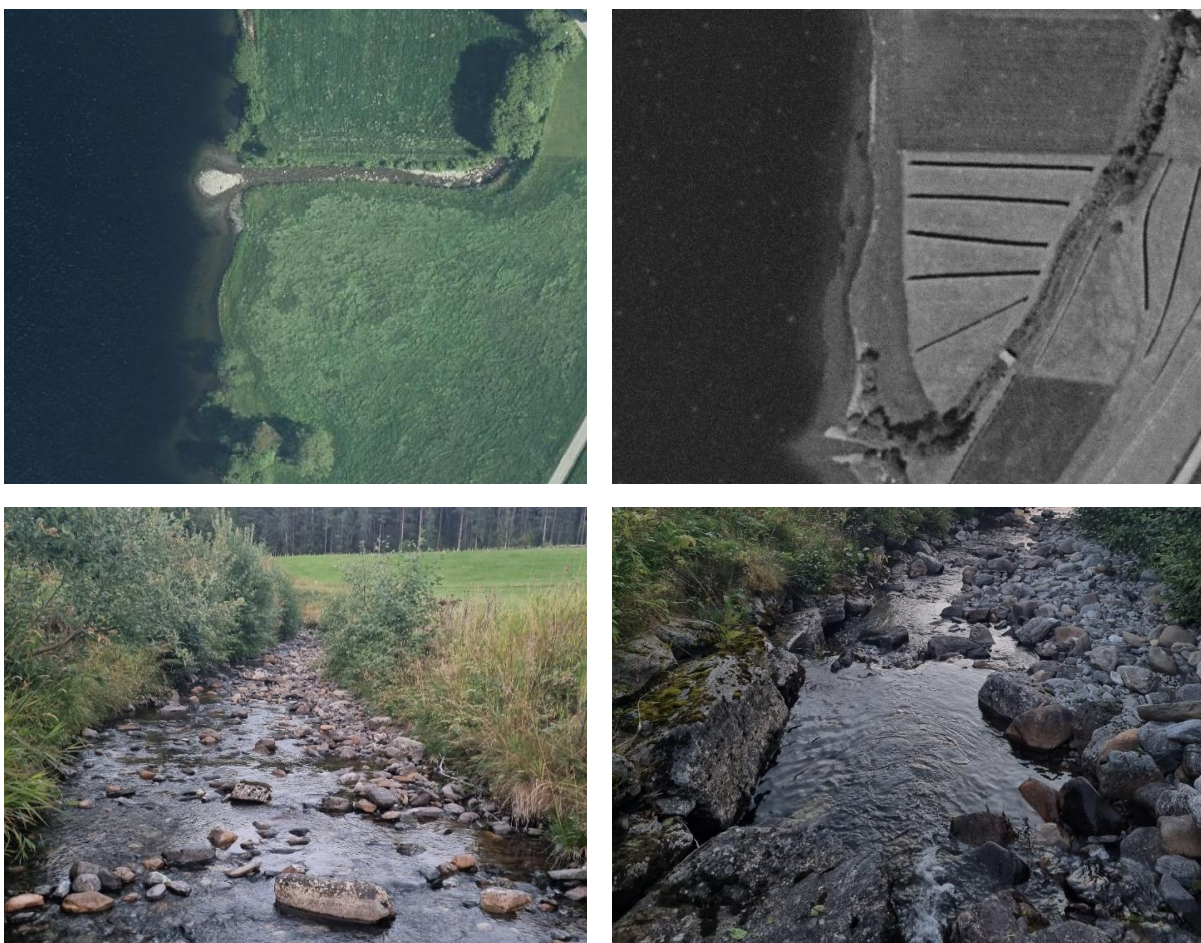
Figur 55. Nytt elveløp på nedre strekning (bilde fra 2019) (oppe t.v.), opprinnelig elveløp på nedre strekning (bilde fra 1961) (oppe t.h.), gyteområdet nederst med glissen kantvegetasjon på begge sider (nede t.v.) og forbygninger som snevrer inn elvebredden i Fureåkreelva (nede t.h.).

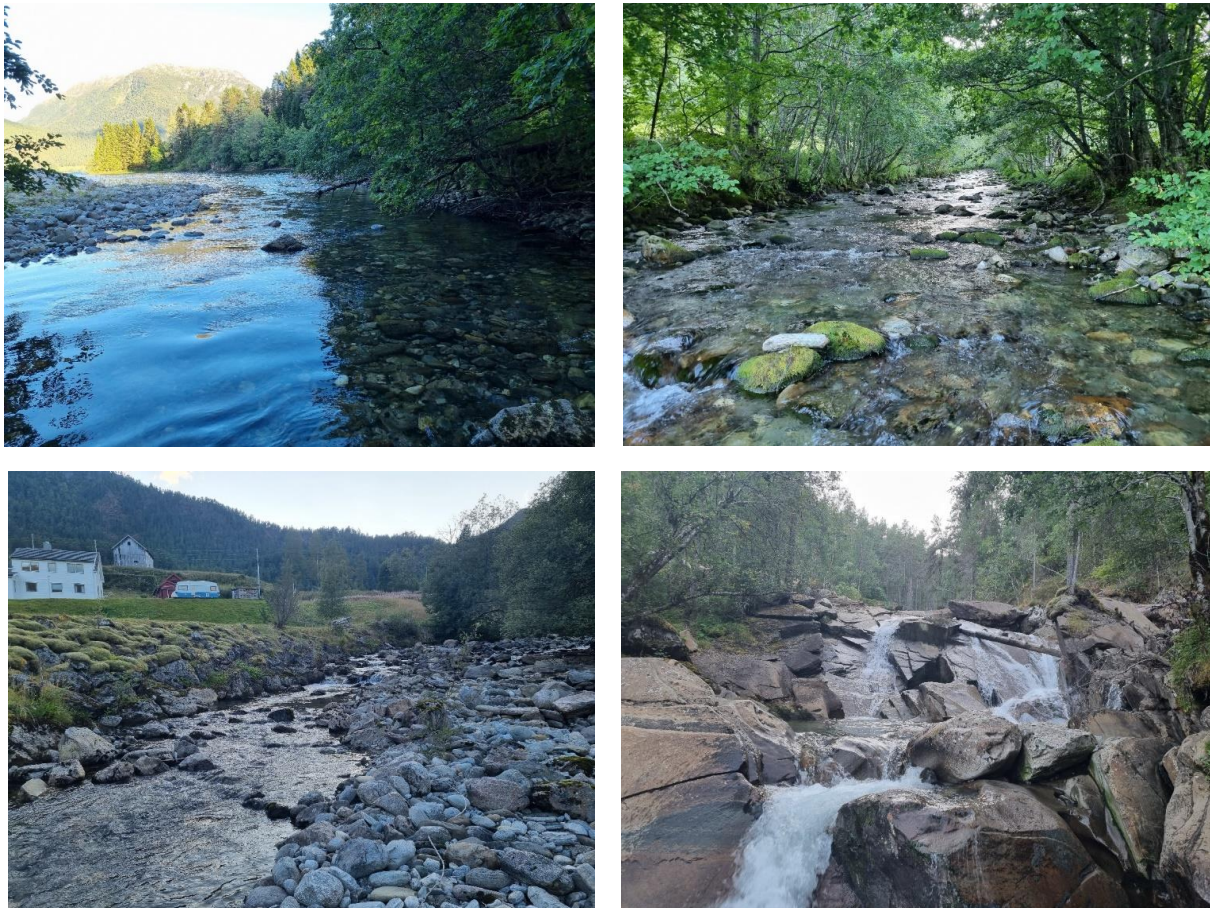
Figur 59. Utosen i Bjørkedalsvatnet (oppe t.v.), bevart kantvegetasjon i strykparti i nedre del (oppe t.h.), forbygd elvestrekning i midtre del (nede t.v.) og vandringshinderet øverst i Laurdalselva (nede t.h.).

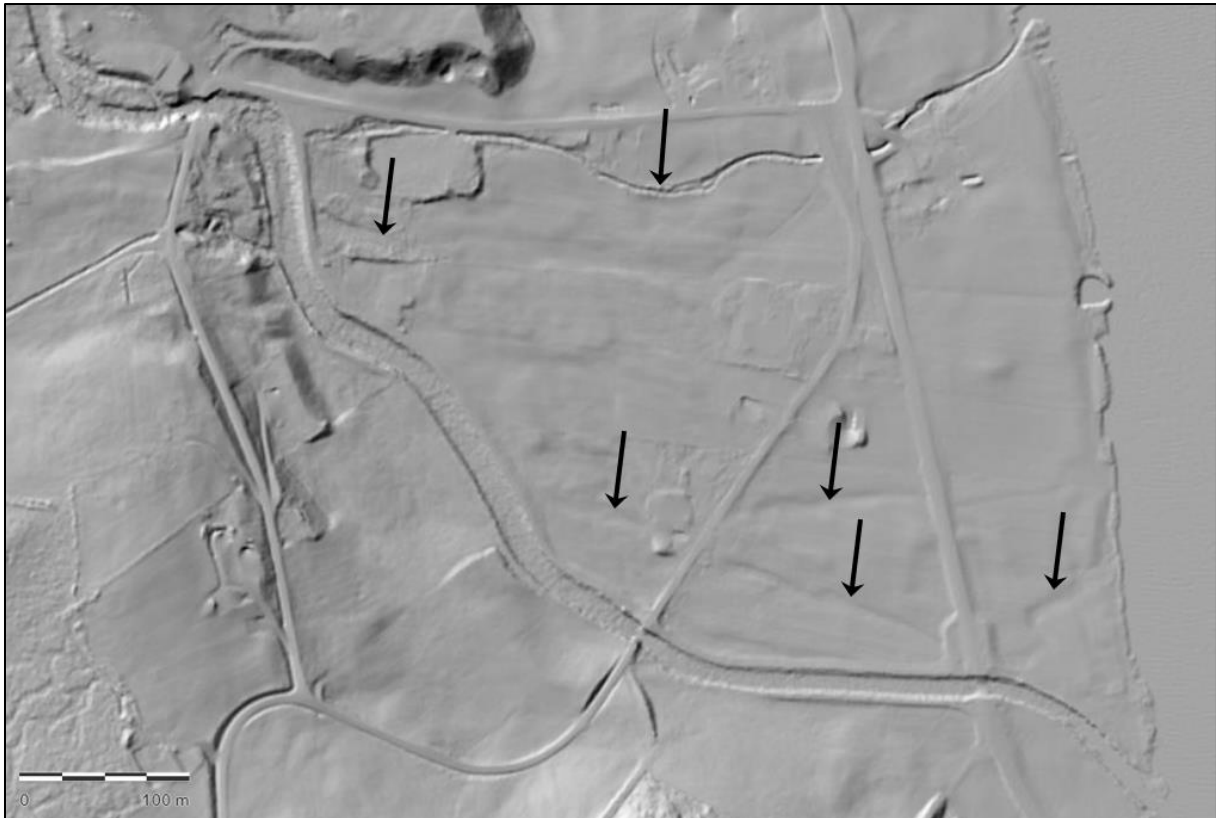
Figur 62. Laserscan av terrenget avslører det som sannsynligvis er en rekke gamle elveløp, som i dag er tørrlagt og avstengt fra Laurdalselva (fra hoydedata.no).

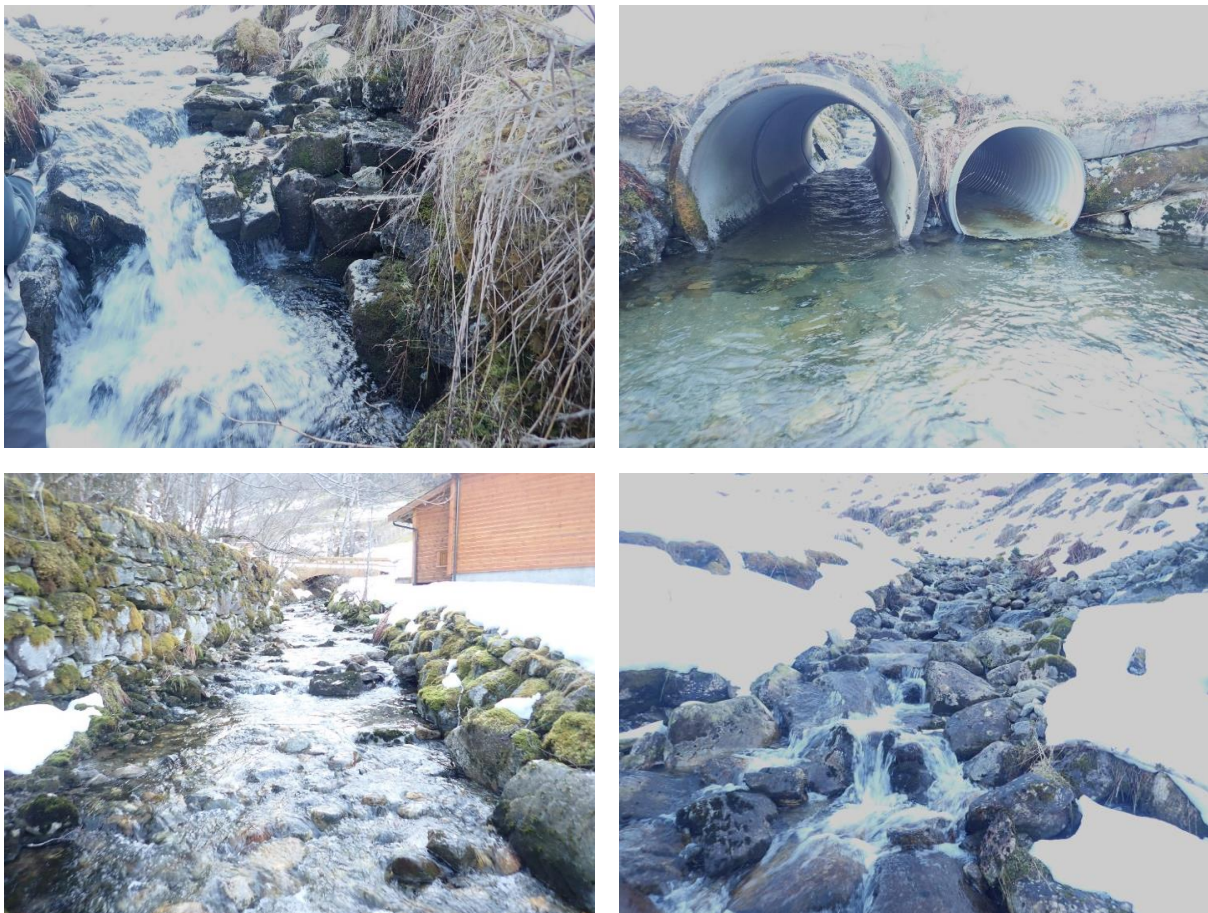
Figur 64. Steinterskel (nederste kunstige vandringshinder) (oppe t.v.), gunstig utformet kulvert under nederste bro (oppe t.h.), forbygninger langs begge elvebredder i nedre del (nede t.v.) og bunnplastring og krevende oppvandringsforhold i øvre del av bekken i Follabugen (nede t.h.).

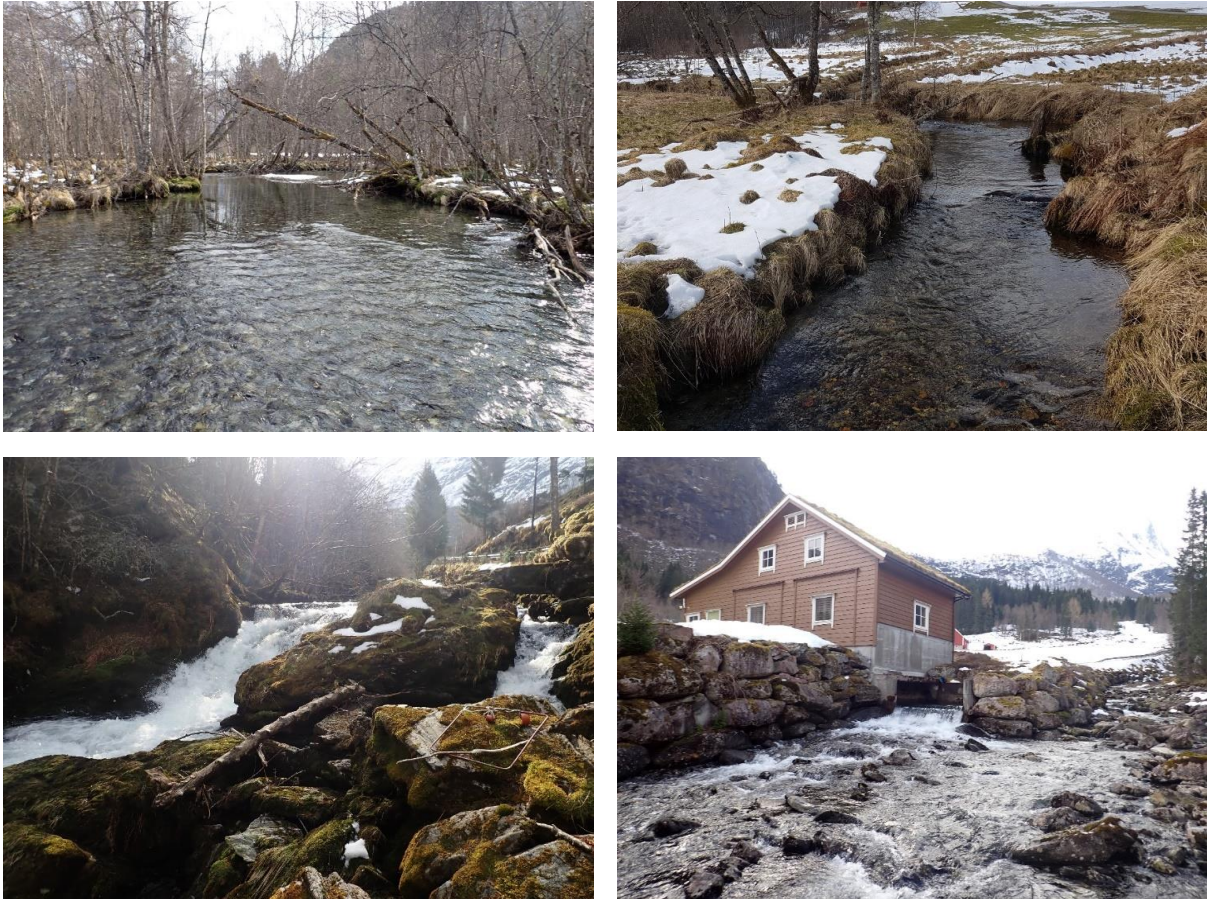
Figur 69. Hovedløpet med bevart kantvegetasjon og store gyteområder i midtre del, (oppe t.v.), gyteområder med manglende kantvegetasjon i sidebekken (oppe t.h.), naturlig temporært vandringshinder og fisketrapp til høyre i bildet (nede t.v.) og utløpet av elvekraftverket (nede t.h.).

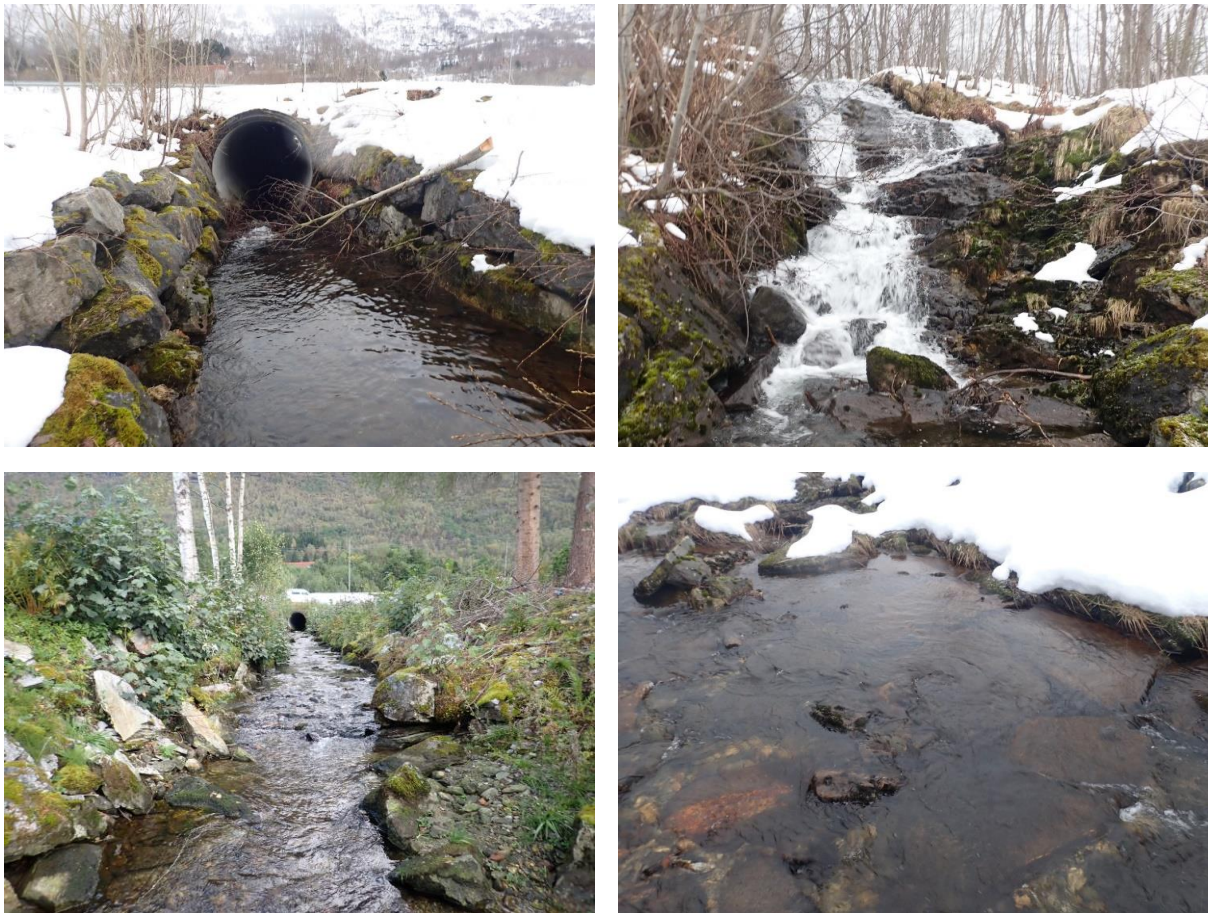
Figur 73. Røret som er kunstig temporært vandringshinder (oppe t.v.), naturlig permanent vandringshinder i det ene løpet (oppe t.h.), forbygd elvestrekning hvor store deler av kantvegetasjonen er hogget (nede t.v.) og bunnplastring i øvre del av elva (nede t.h.).

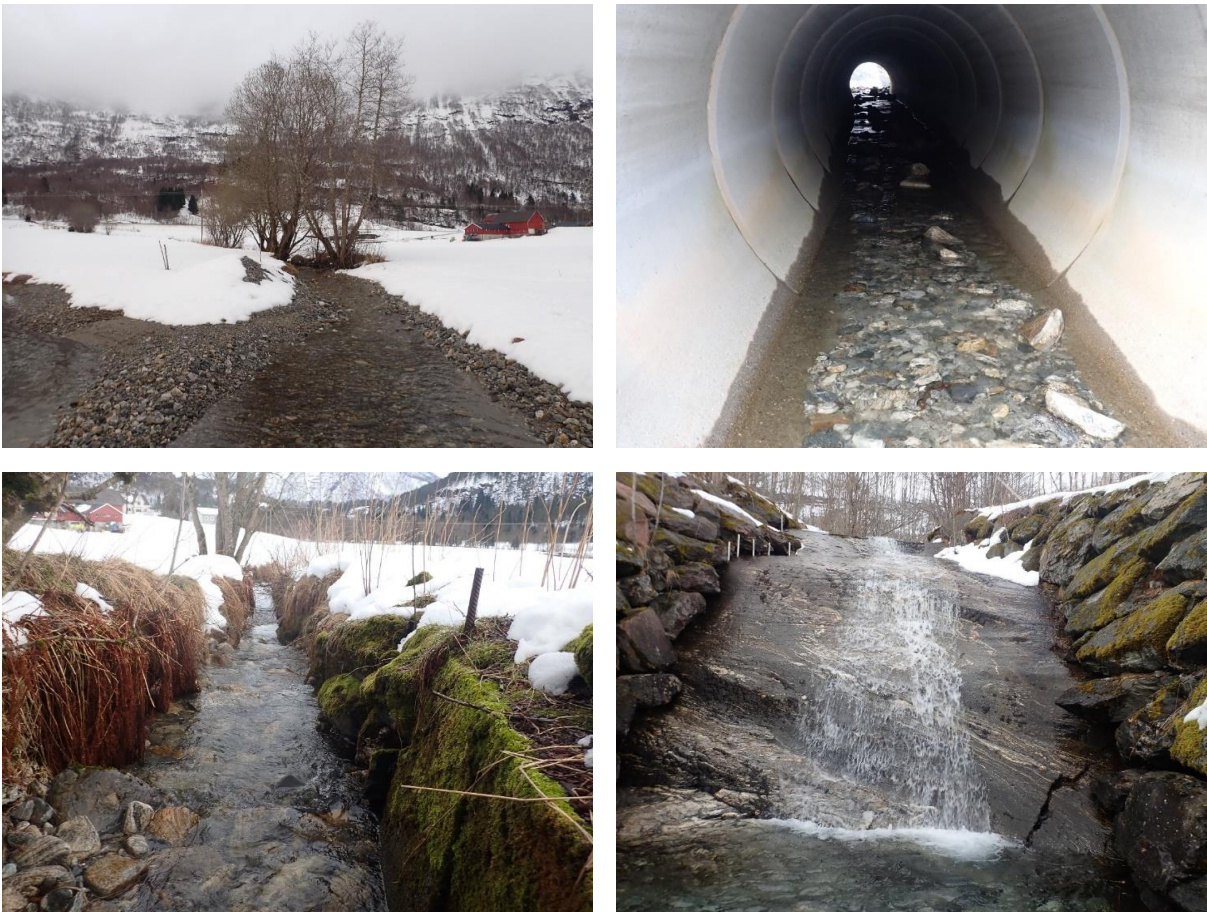
Figur 77. Nedre del av elva med manglende kantvegetasjon og mye grusdominerte gytearealer (oppe t.v.), øverste veikulvert med grus og stein som bunnsstrat (oppe t.h.), kanalisert elvestrekning med glissen kantvegetasjon (nede t.v.) og naturlig permanent vandringshinder rett ovenfor Kvivsvegen (nede t.h.).

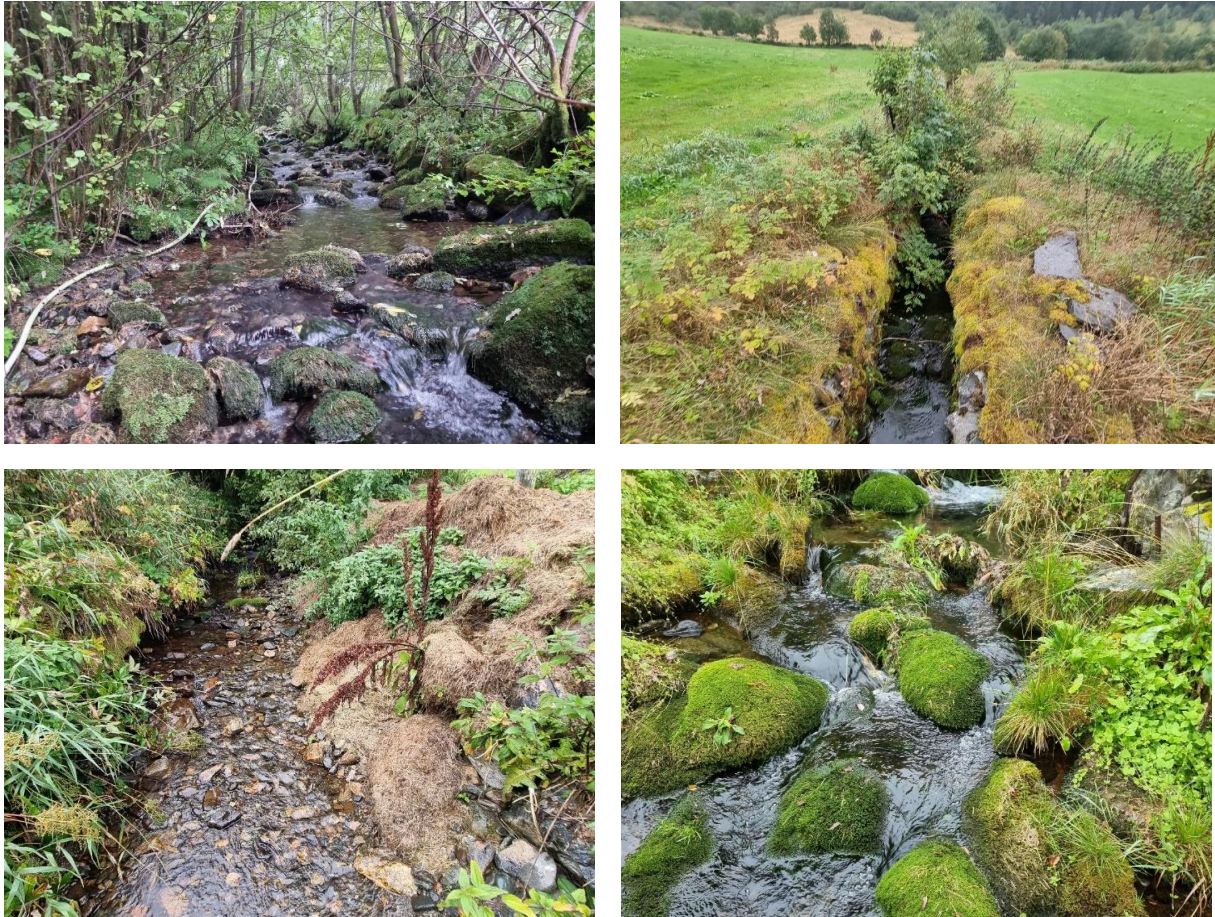
Figur 85. Urørt elvestrekning med bevart kantvegetasjon og velegnet habitat (oppe t.v.), kanalisert strekning uten kantvegetasjon og redusert habitatkvalitet (oppe t.h.), strekning med kappet kantvegetasjon i fremre del (nede t.v.), høy grad av begroing av mose (nede t.h.) i Litleelva.

Elva har ganske høy grad av mosebegroing. Dette kan være et tegn på høy næringstilgang via avrenning fra jordbruk, men mangel på skygge fra kantvegetasjon bidrar også til økt begroing (**Figur 85**). Elvebunnen er dominert av grus (45 %) og stein (34 %), med innslag av blokk (15 %) og sand (6 %) (**Vedlegg 8.2**). Selv om det er mye grus i elva, er det få egnede gyteområder. Det er imidlertid noen mindre flekker med bedre velegnet grus for gyting, som til sammen utgjør 30 m². Dette er 1,4 % av totalarealet i elven, og kategoriseres som moderat mengde gytehabitat.
