Kartlegging av slamutslipp i Surna grunnet nedtapping av Foldsjøen

LFI-rapport nr: 460

Dato: 07.12.2022

Oppdragsgiver: Surnadal Elvaeigarlag

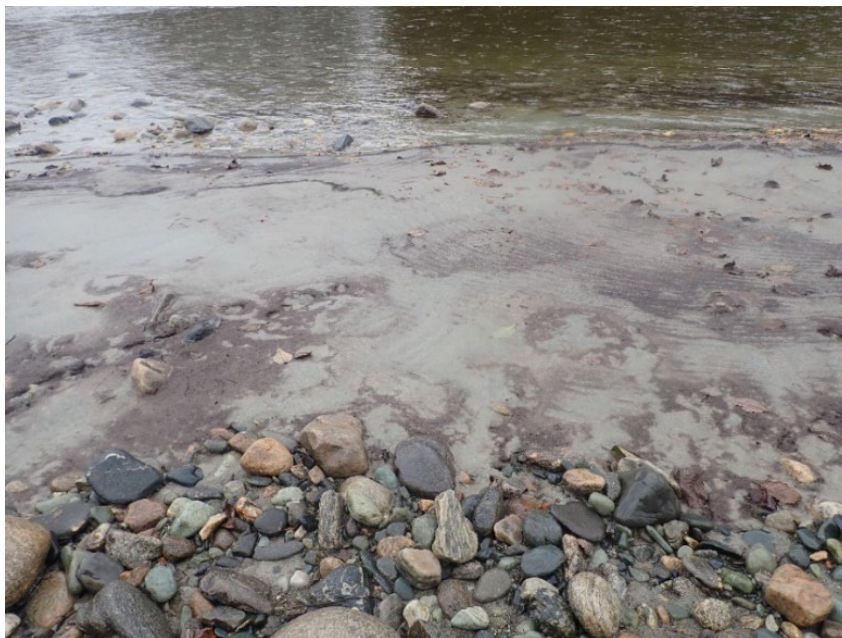
I tillegg til oppmåling av slamtykkelse med målestav, ble Surna fotodokumentert i tillegg til visuelle observasjoner. Bildet viser slam på elvebredden. Foto: NORCE LFI (02.10.2022).

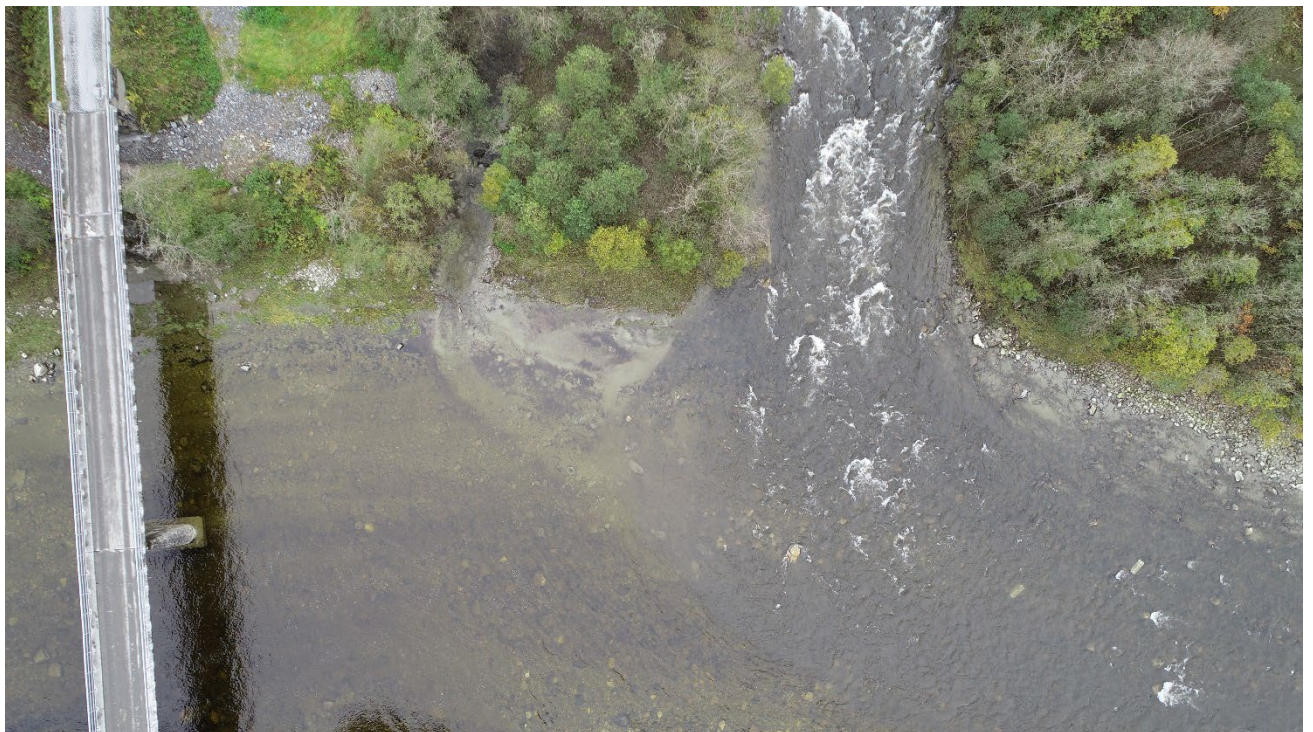
Folda sitt utløp i Surna. Vannet fra Folda er tydelig blakket. Foto: NORCE LFI (03.10.2022).

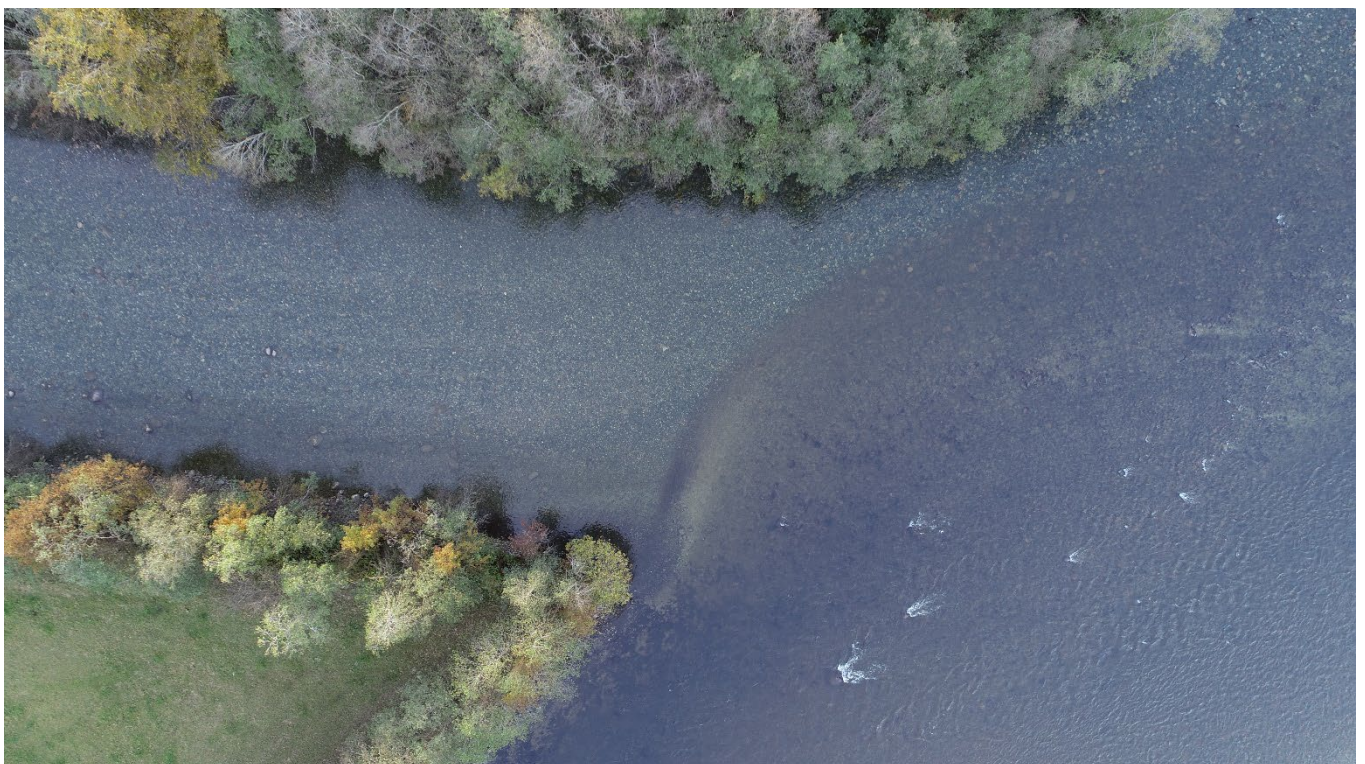
*Vindøla sitt utløp i Surna viser tydelig en renere kantsone på den siden Vindøla renner ut.
Foto: NORCE LFI (02.10.2022).*

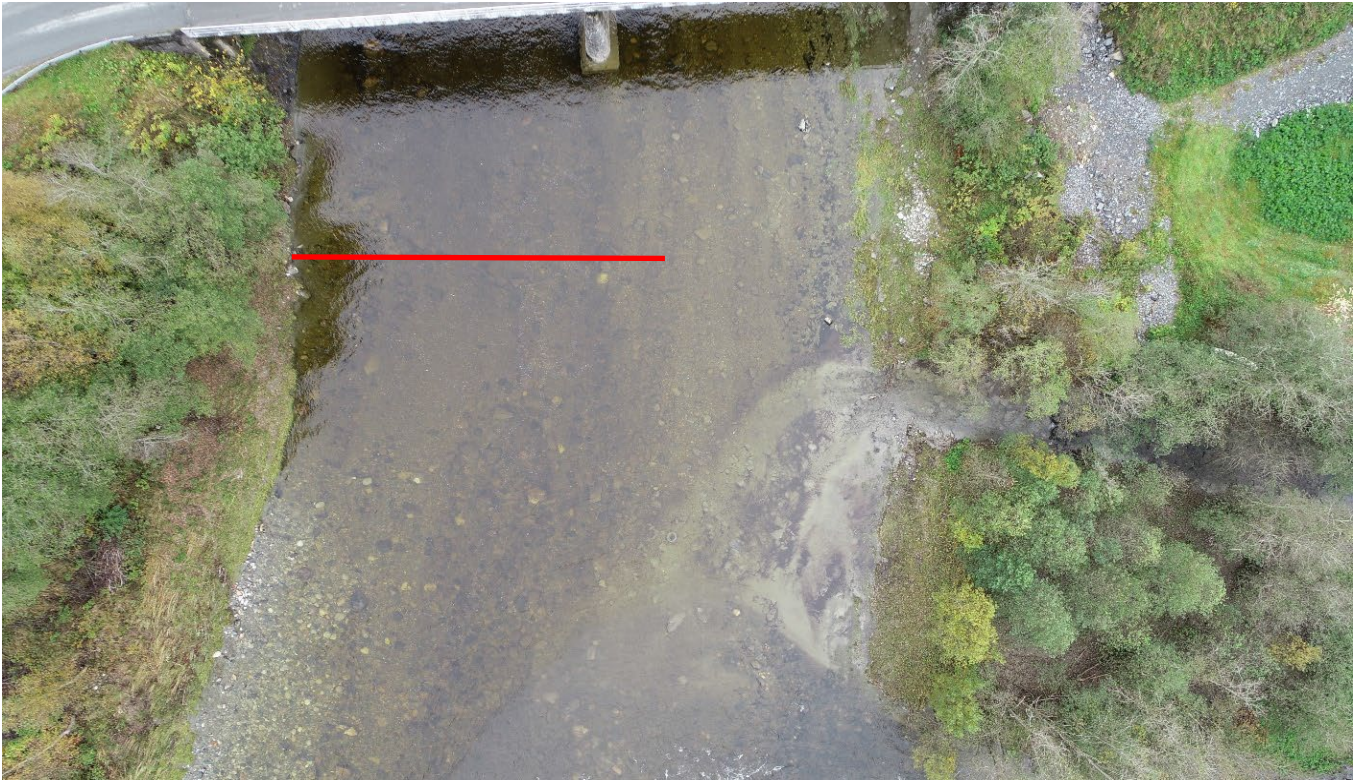
Oppstrøms samløpet mellom Folda og Surna ble det ikke registrert tilført slam som kunne komme fra Foldsjøen, bare naturlig substrat (**Figur 3**). Imidlertid ble det observert tilført slam i samløpet mellom Folda og Surna. Det ble ikke gjort registreringer i samløpet.

Figur 3. Transekt (rød linje) som viser det undersøkte området oppstrøms utløpet av Folda. Tilført slam fra Folda vises tydelig på bildet. Foto: NORCE LFI (03.10.2022).

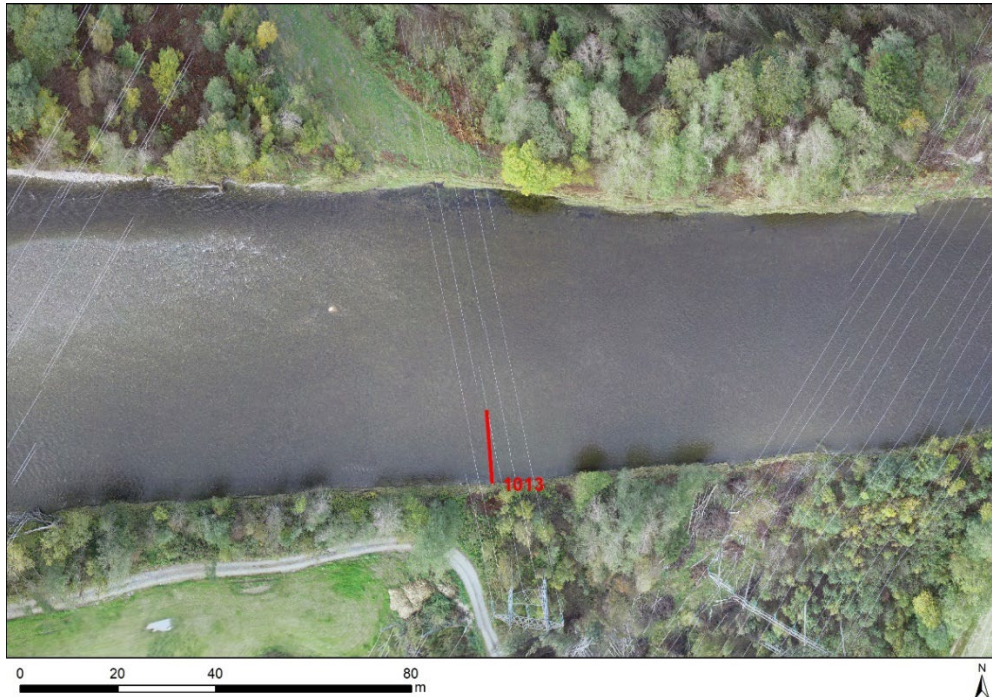
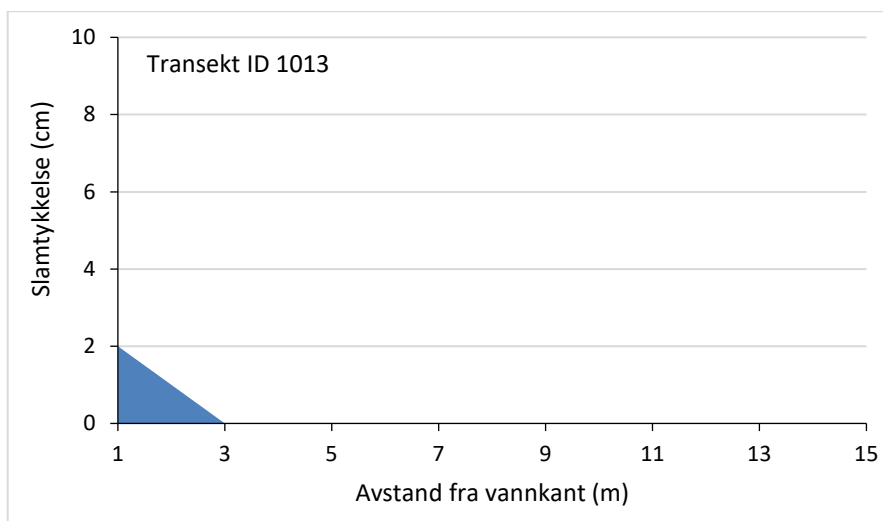
I Harangshølen som ligger ca. 870 m oppstrøms Trollheim kraftstasjon (TK), ble det registrert en tykkelse av tilført slam som har kommet fra Foldsjøen på ca. 2 cm. Dette strakk seg en meter ut fra elvekanten i transektet (1015) (**Figur 5**). Det var noe slam som vises som ett grått slør på bildet, men tykkelsen var ikke målbar med vår målestav. Det er viktige gyteområder på denne strekningen. Strekningen har et strykpreg med relativt høye vannhastigheter slik at finstoff over tid trolig vil bli vasket ut ved høy vannføring.

Figur 5. Transekt (rød linje) som viser det undersøkte området i Surna ca. 870 m oppstrøms Trollheim Kraftstasjon, mens figuren under viser slamtykkelse i transektet. Tilført slam fra Folda vises som ett grått slør på bildet. Foto: NORCE LFI (03.10.2022).

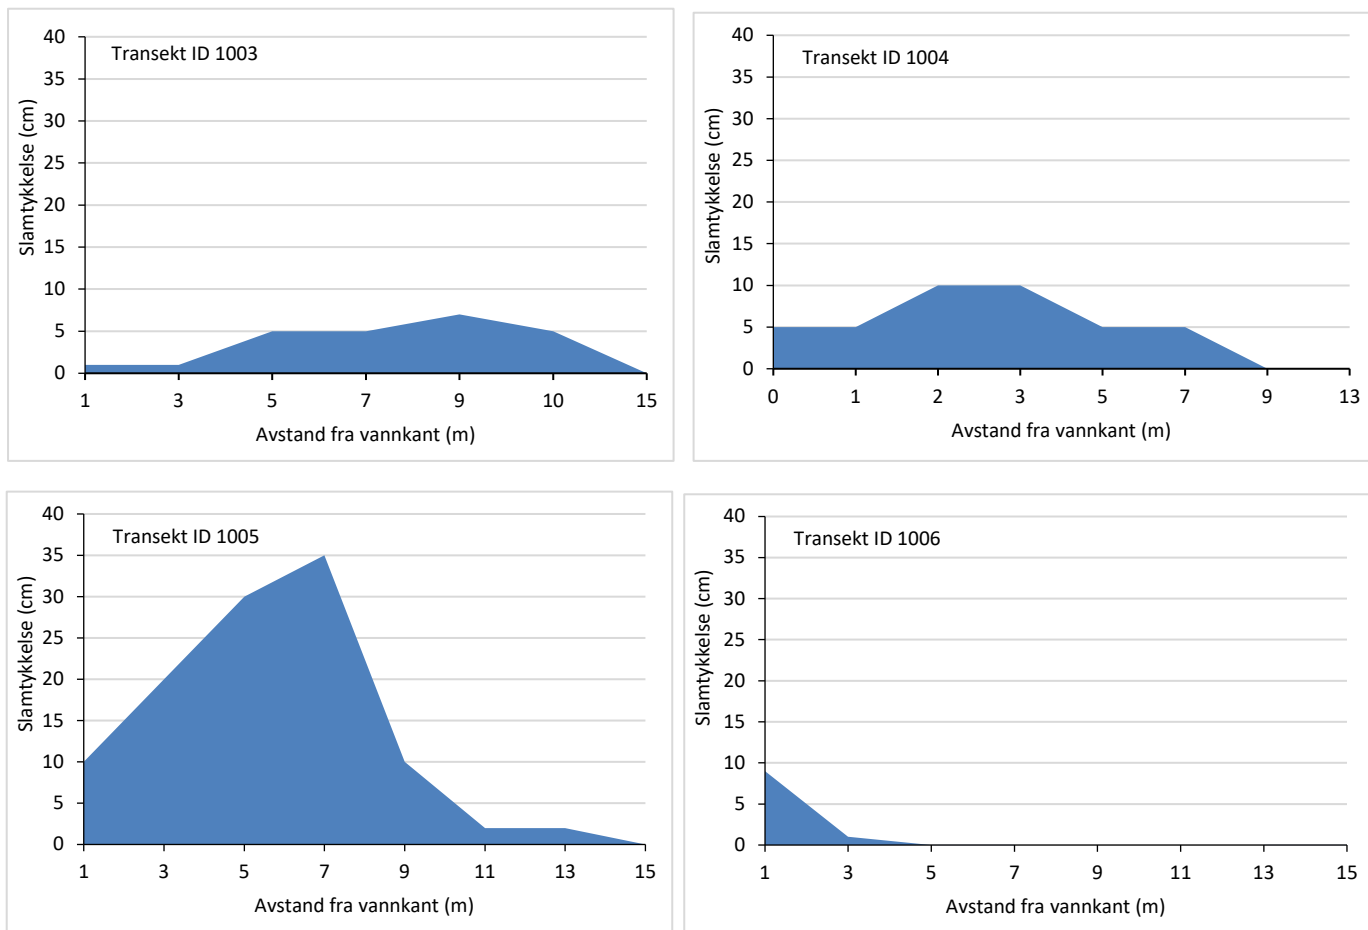
Figur 10. Slamtykkelse registrert i de ulike transektene i Advokaten.

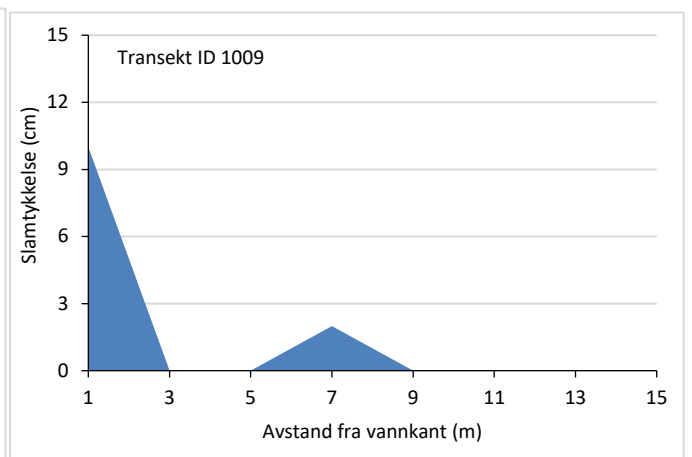
I Holtahølen, som ligger ca. 500 m nedstrøms utløpet av Vindøla, ble det registrert tilført slam i begge de undersøkte transektene (**Figur 12**). I det øverste transektet (1008), ble det registrert slam som strakk seg 11 meter ut fra vannkanten (**Figur 12**). 5 meter ut fra vannkanten var tykkelsen på tilført slam målt til 10 cm, mens tilsvarende slamtykkelse 11 meter ut fra vannkanten var 2 cm. Videre ut til 15 meter fra vannkanten var det ikke avsatt slam. I transekt 1009 var det avsatt et ca. 9 cm tykt lag med tilført slam 1 m ut fra elvekanten og det var i tillegg en stripe ute ved 7 m fra elvekanten med slamtykkelse på 2 cm. Vannstrømmen i Holtahølen fører til at det avsettes mer slam på den sørlige bredd enn på den nordlige hvor vannhastigheten er høyere (**Figur 12**).

Figur 12. Transektene (røde linjer) viser de undersøkte områdene i Holtahølen som ligger ca. 500 m nedstrøms utløpet av Vindøla mens figurene under viser slamtykkelse i de to transektene. Tilført slam fra Foldsjøen vises tydelig, men mest på sørlige elvebredd. Foto: NORCE LFI (02.10.2022).

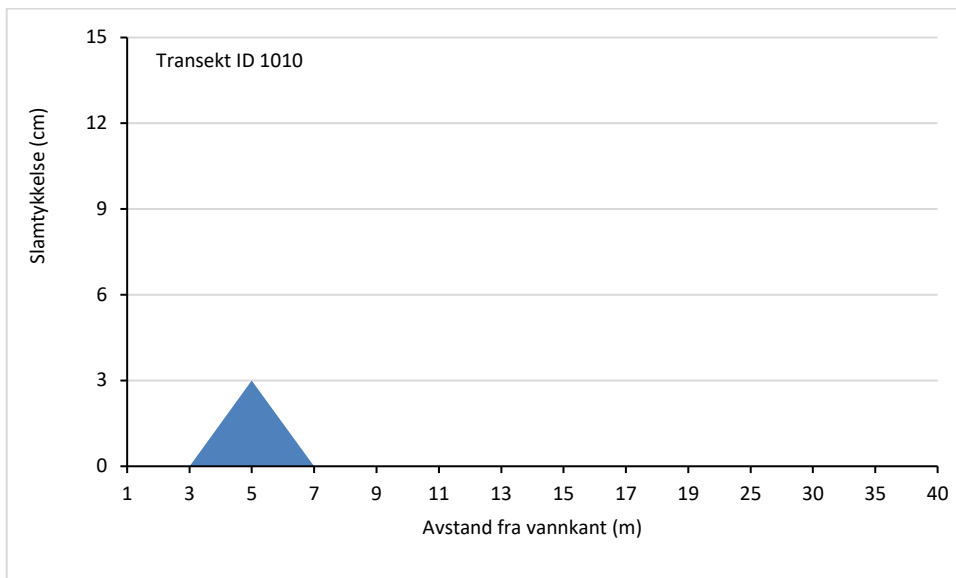
Ved Svean, som ligger ca. 1 400 m nedstrøms utløpet av Vindøla, ble det undersøkt ett transekt (**Figur 13**). Det ble registrert målbart tilført slam 5 meter fra vannkanten med en tykkelse på 3 cm (**Figur 13**). Strekingen har et strykpreg med relativt høye vannhastigheter slik at finstoff over tid trolig vil bli vasket ut. Området er et meget viktig gyteområde i Surna.

Figur 13. Transekt (røde linje) viser det undersøkt område ved Svean som ligger ca. 1 400 m nedstrøms utløpet av Vindøla mens figuren under viser slamtykkelse i transektet. Foto: NORCE LFI (02.10.2022).

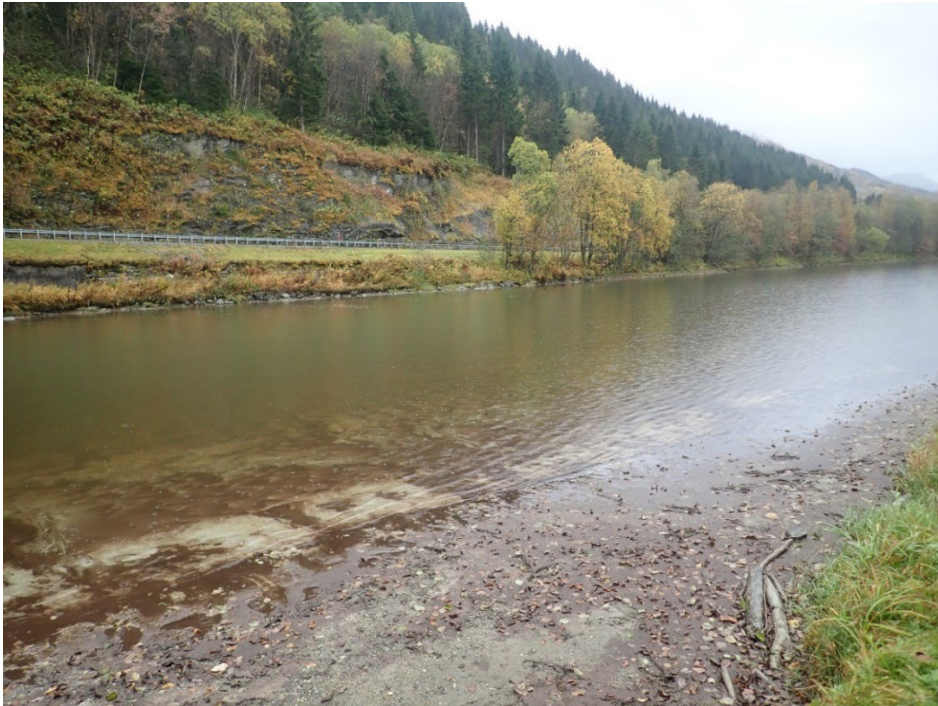
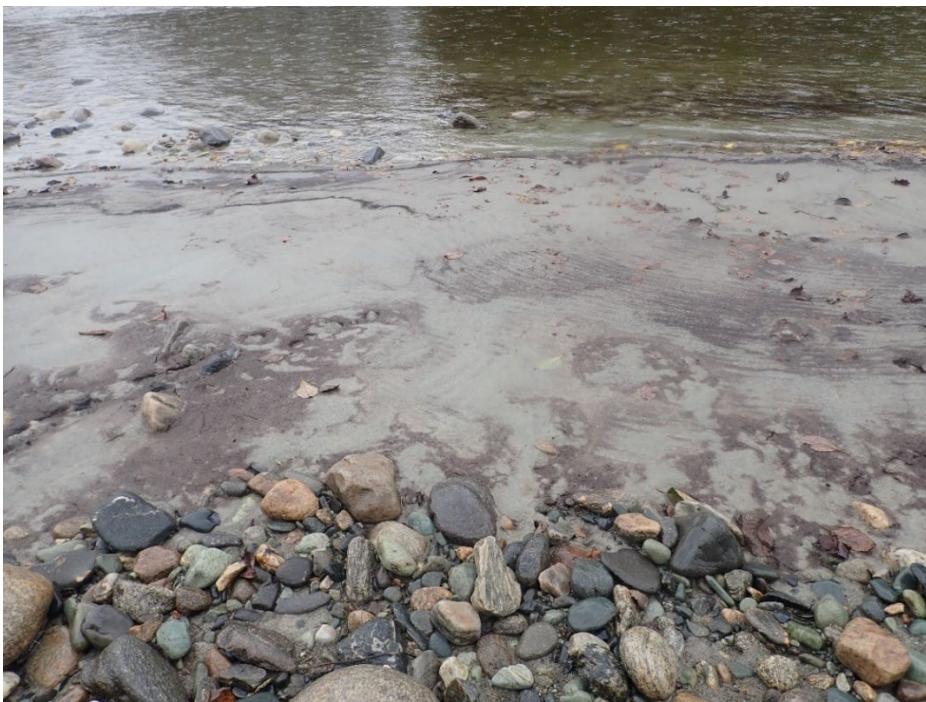
På de mer skateflytende strekningene var det avsatt et relativt tykt lag med grått slam. Bildene er fra Solemshølen. Foto: NORCE LFI (02.10.2022).

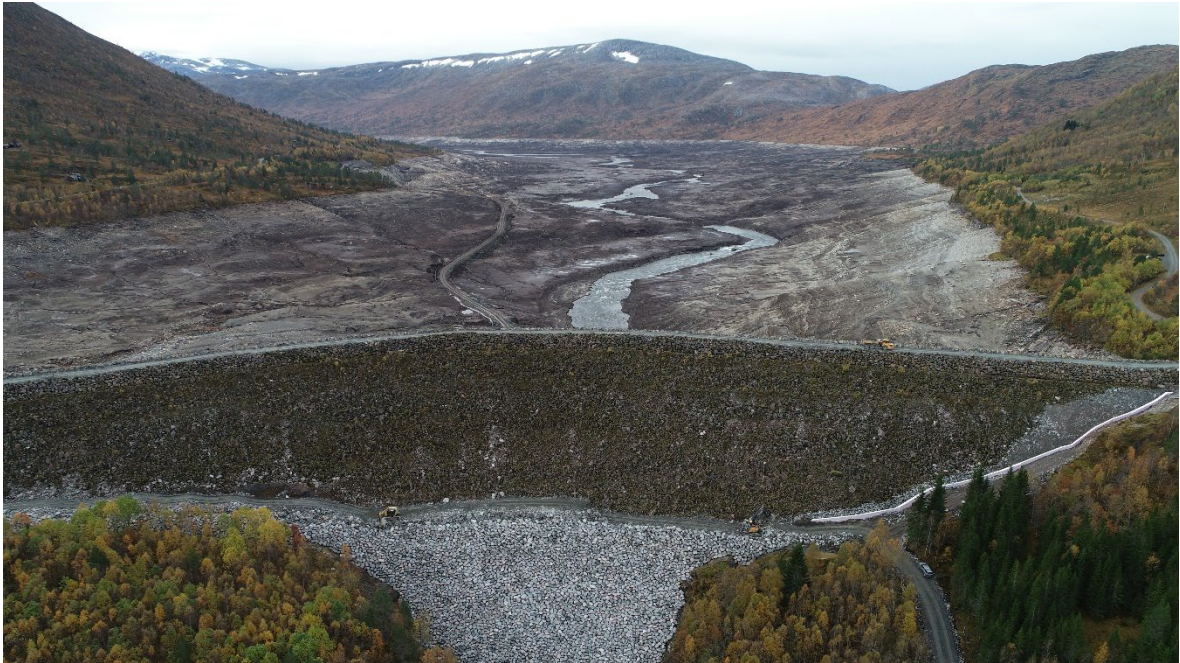
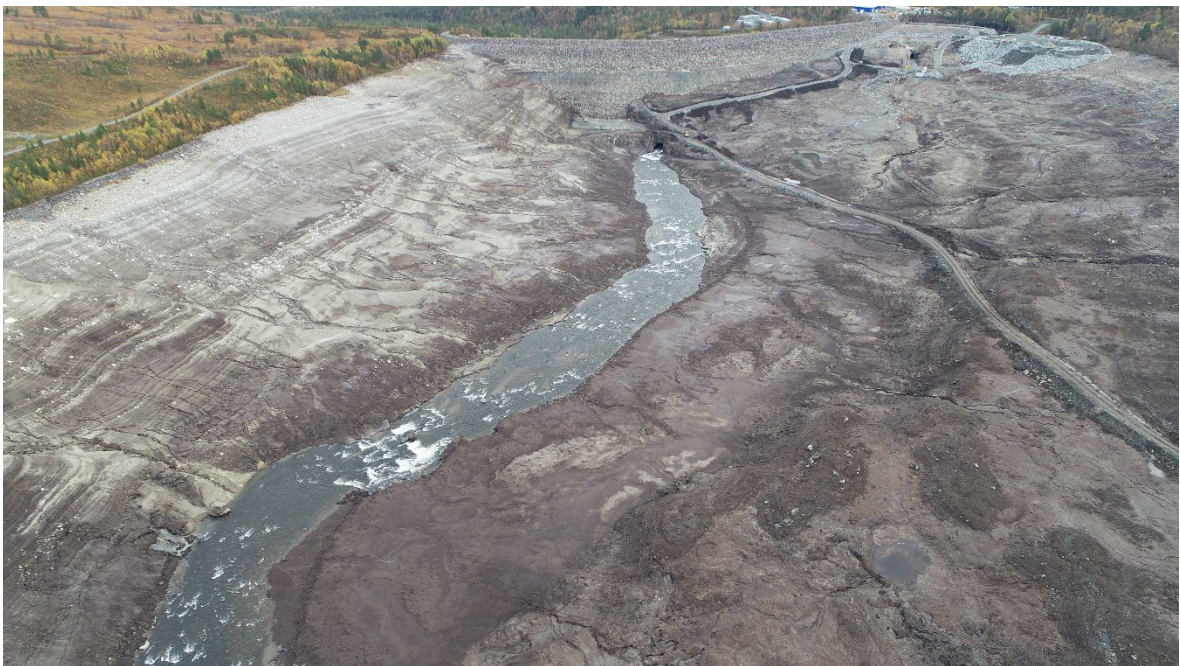
Dammen i Foldsjøen sikres bedre (øverst). I Foldsjøen har vannmassene gravd seg ned i bunnen av innsjøen og dannet en elv. Foto: NORCE LFI (04.10.2022).

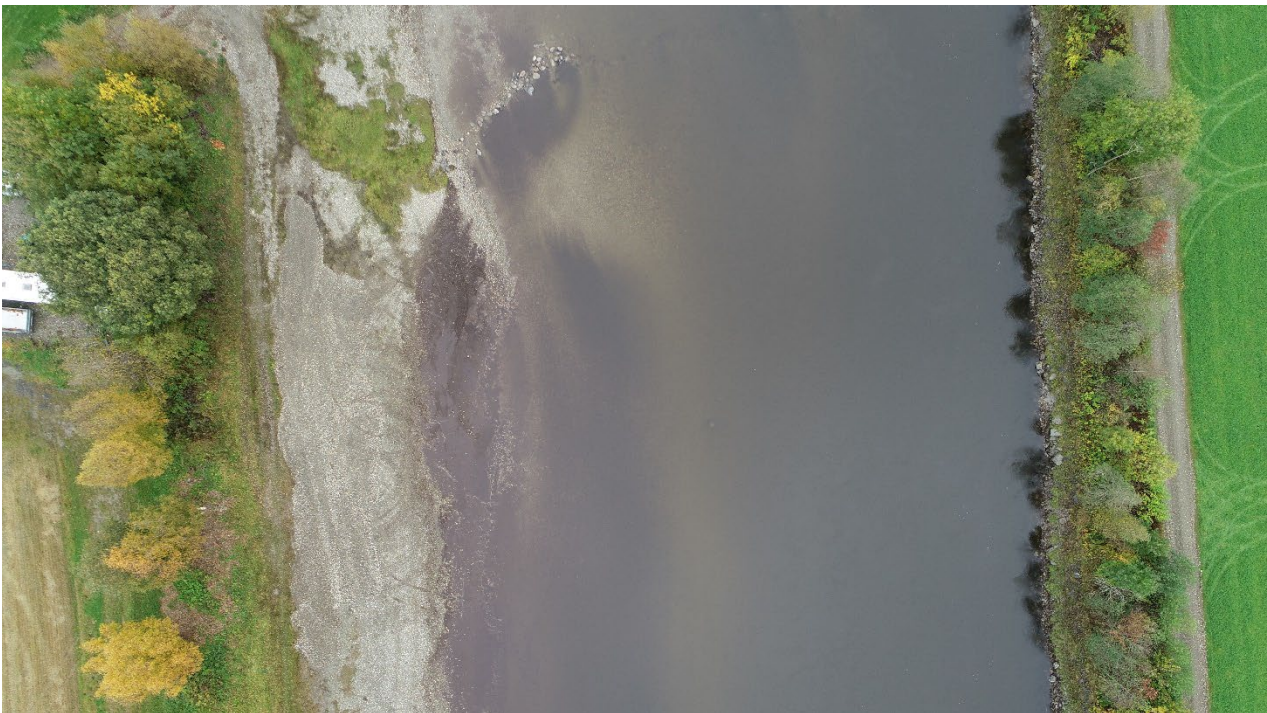
Det ble ikke gjort oppmålinger av slam på strekningen fra Svean og ned til Skei camping (12 km). Imidlertid viser dronebildene at det var mye slam på strekningen siden denne er relativt sakteflytende her. Øverst: Bildet er fra et parti ved Honnstad og nederst et område fra Tellesbø. Foto: NORCE LFI (02.10.2022).

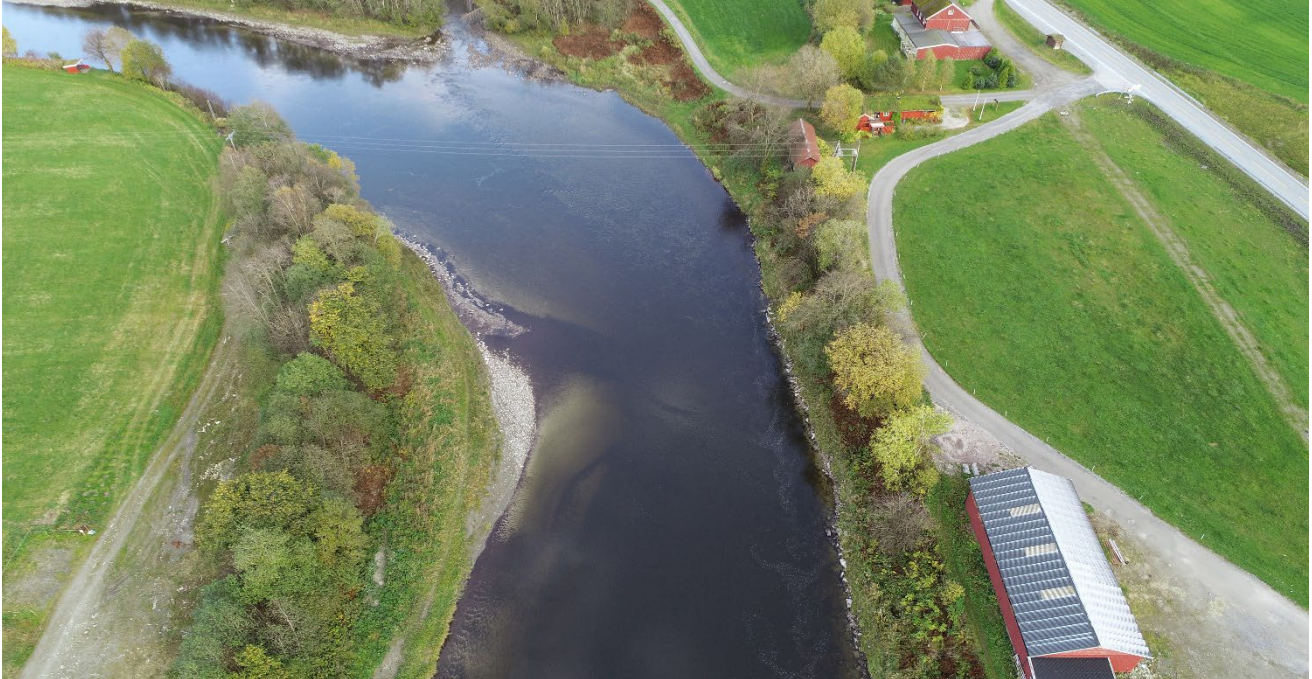
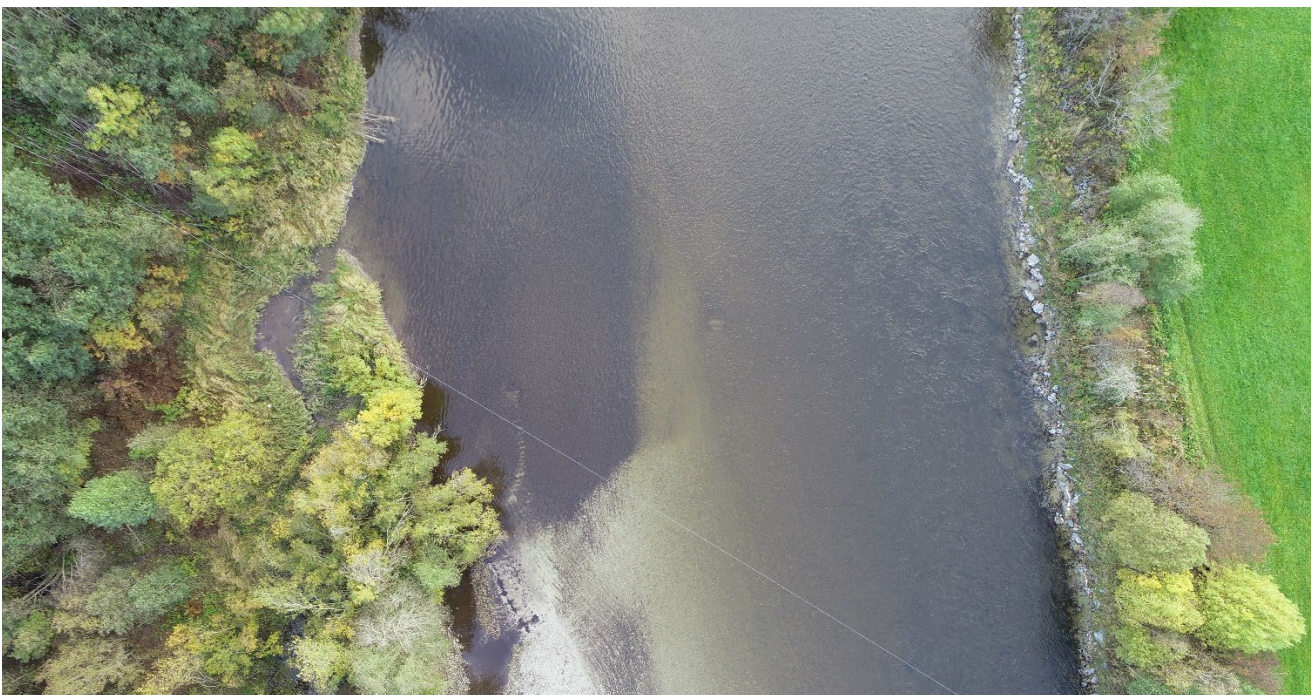
Sæterhølen (øverst) og Bjørhølen (nederst) ligger hhv. 1,7 og 3,0 km nedstrøms utløpet av Trollheim kraftstasjon. Sæterhølen er en relativt dyp høl som er ca. 300 m lang, mens Bjørhølen er veldig dyp og ca. 400 m lang. Dronefotoene viser store mengder med slam i hølene. Foto: NORCE LFI (02.10.2022).

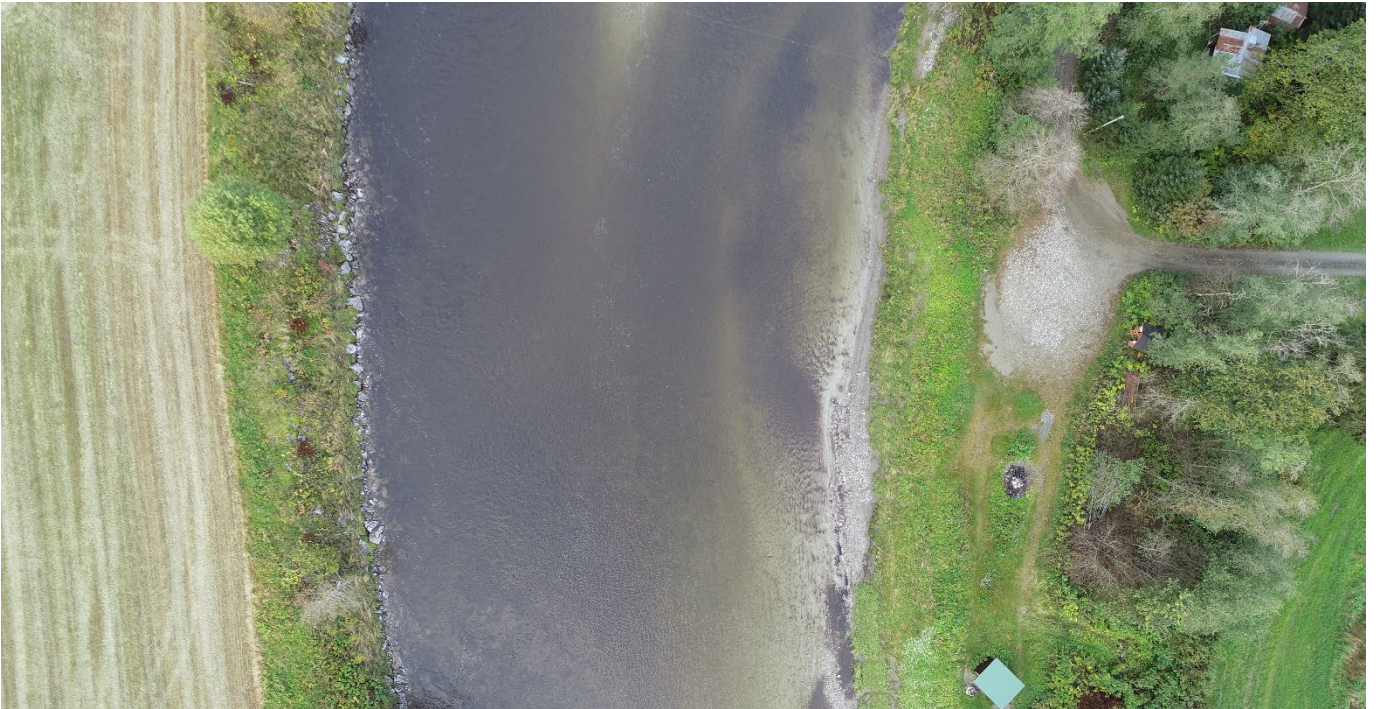
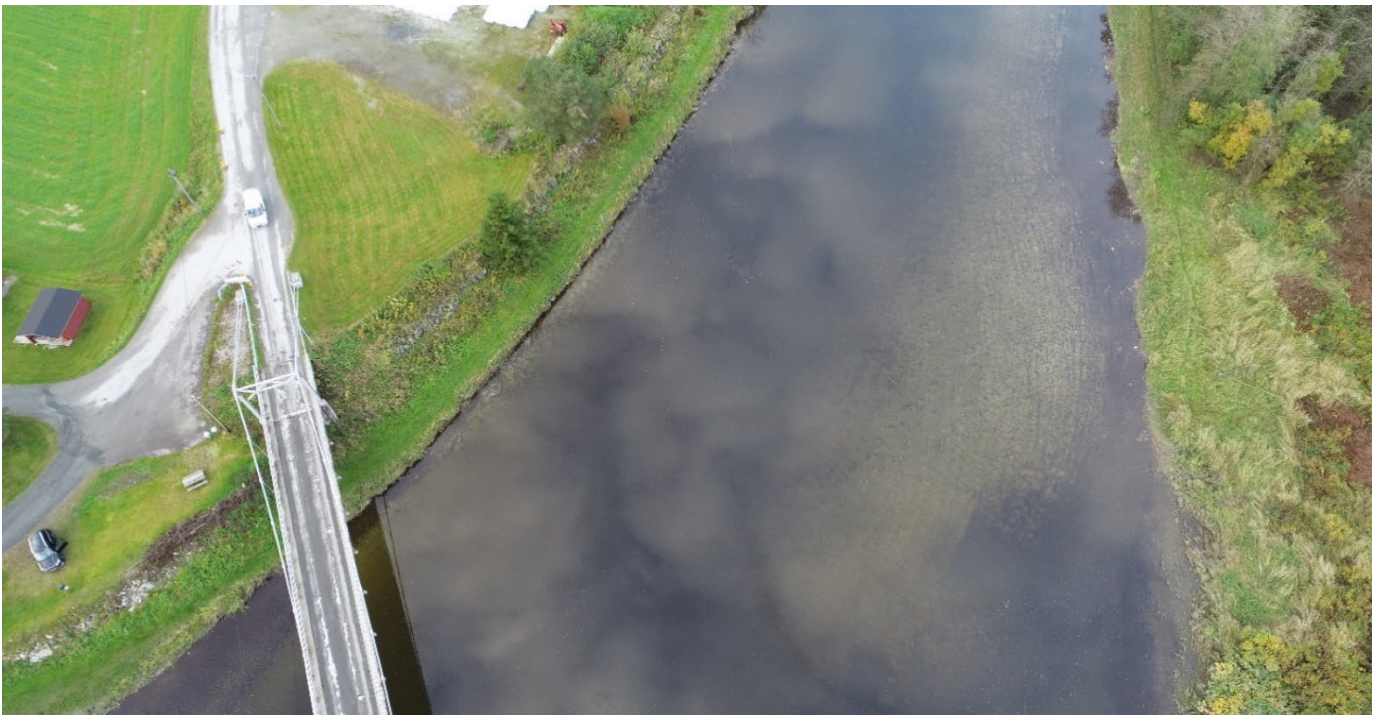
Smedhølen (øverst) og Bruhølen v/Moen (nederst) ligger hhv. 4,0 km og 5,6 km nedstrøms utløpet av Trollheim kraftstasjon. Smedhølen er en relativ grunn høyl som er ca. 500 m lang, mens Bruhølen er en ca. 1 000 m lang og dyp høyl. Dronefotoene viser store mengder med slam i hølene. Foto: NORCE LFI (02.10.2022).

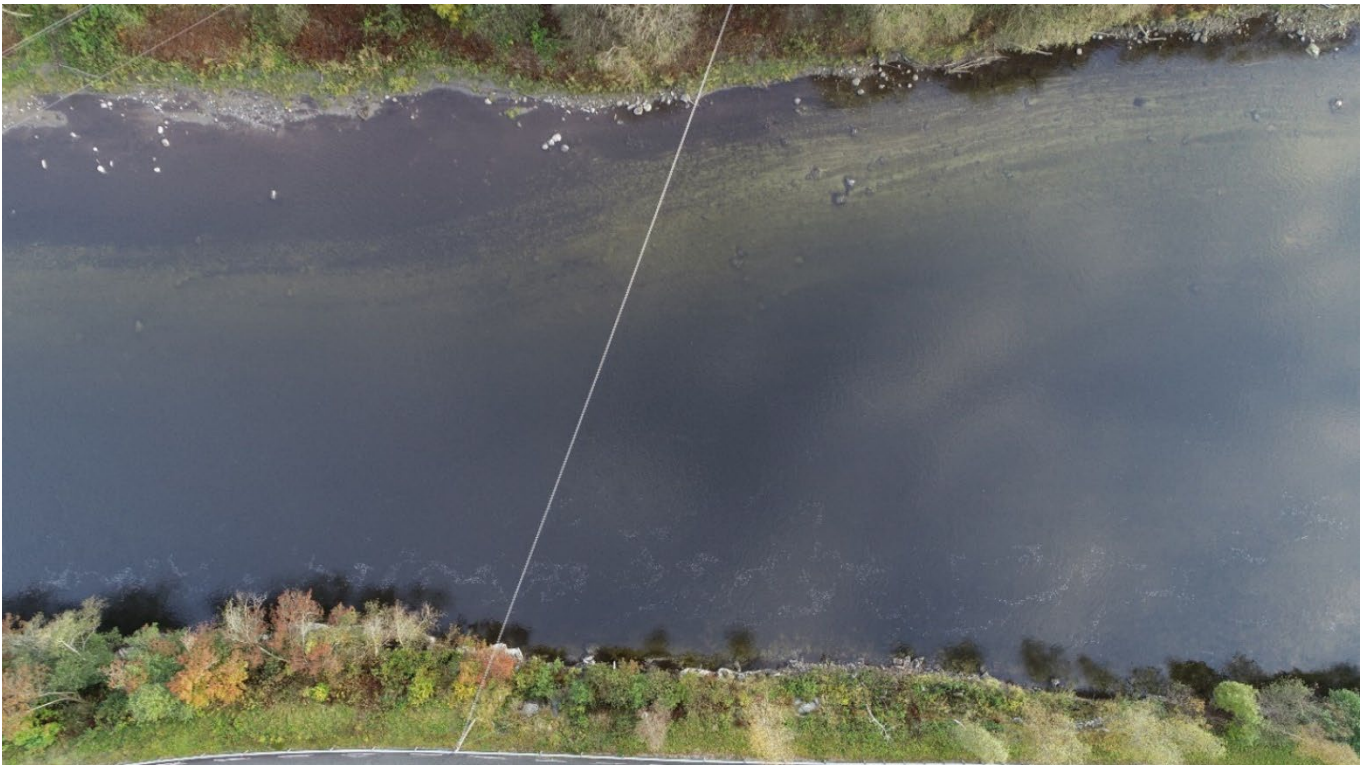
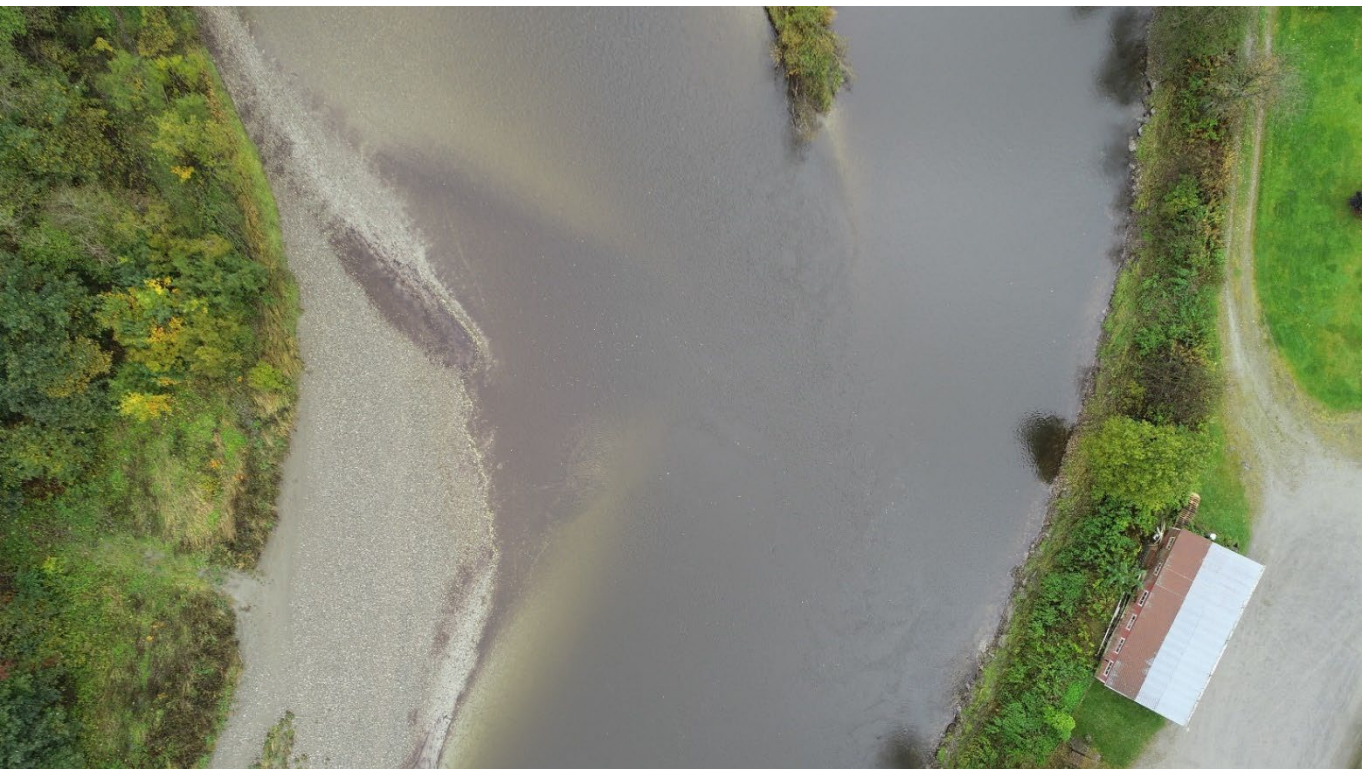
Holtahølen (øverst) og Øyavollhølen (nederst) ligger hhv. 4,0 km og 10,0 km nedstrøms utløpet av Trollheim kraftstasjon. Holtahølen er en ca. 1 000 m lang og dyp høll, mens Øyavollhølen er en dyp høll i en krapp sving og er ca. 300 m lang. Dronefotoene viser store mengder med slam i høllene. Foto: NORCE LFI (02.10.2022).

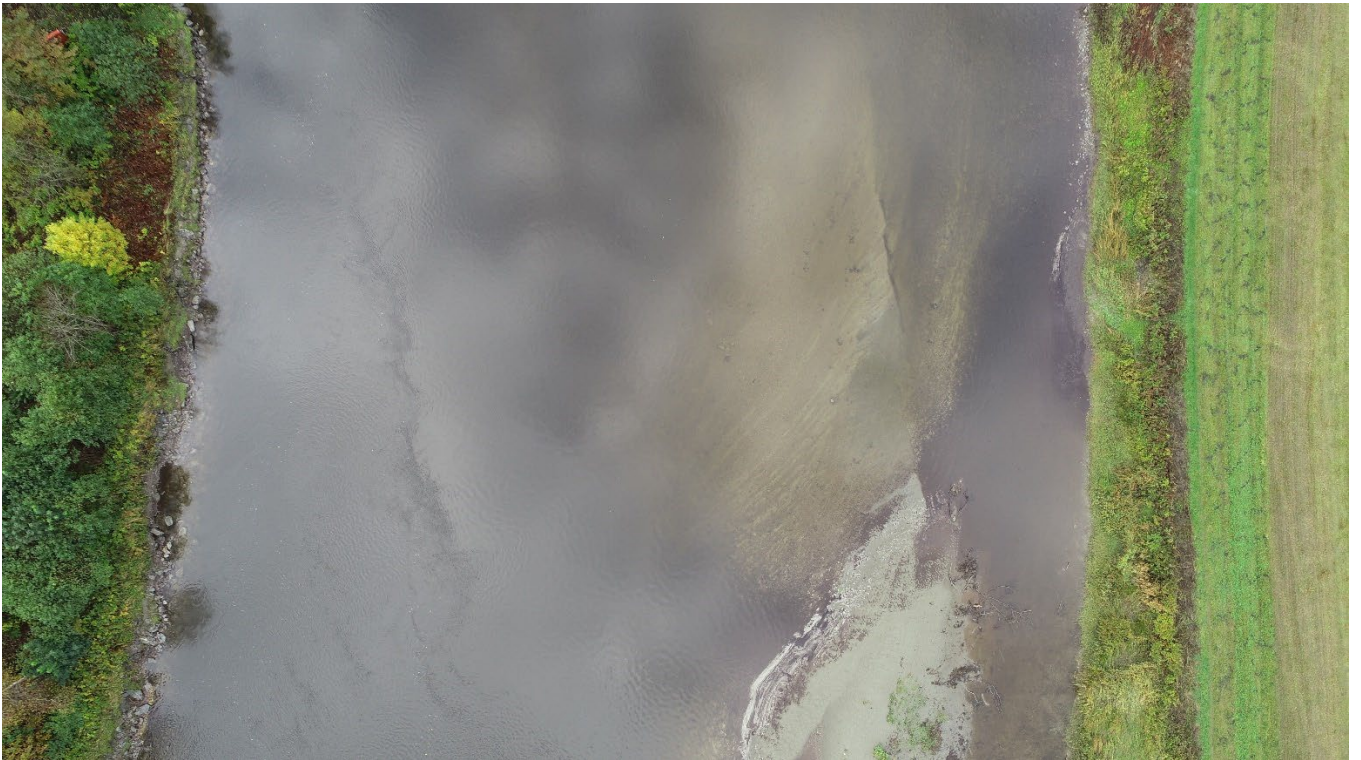
Mogstadhølen (øverst) og Øyahølen (nederst) ligger hhv. 11,0 km og 15,0 km nedstrøms utløpet av Trollheim kraftstasjon. Mogstadhølen er en ca. 800 m lang og dyp høi, mens Øyahølen er svært dyp og er ca. 300 m lang. Dronefotoene viser store mengder med slam i hølene. Foto: NORCE LFI (02.10.2022).

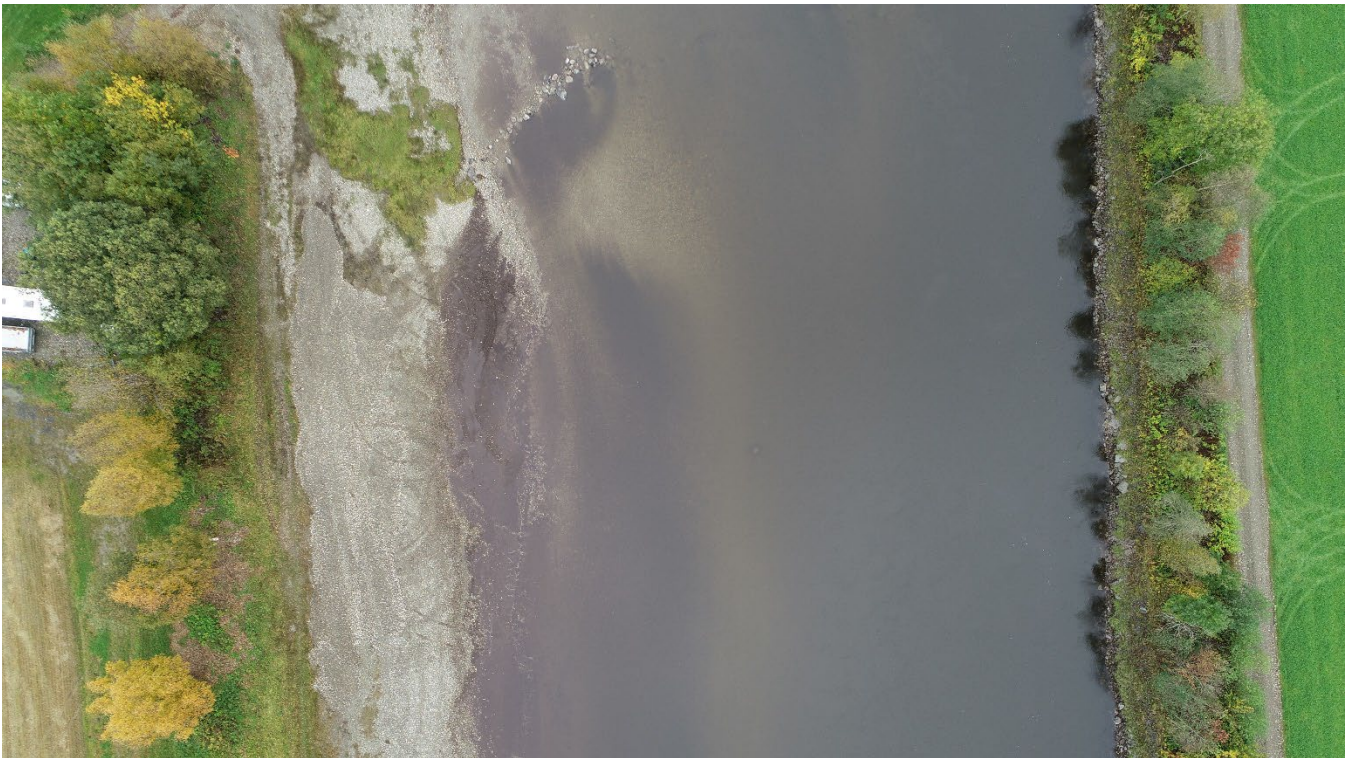
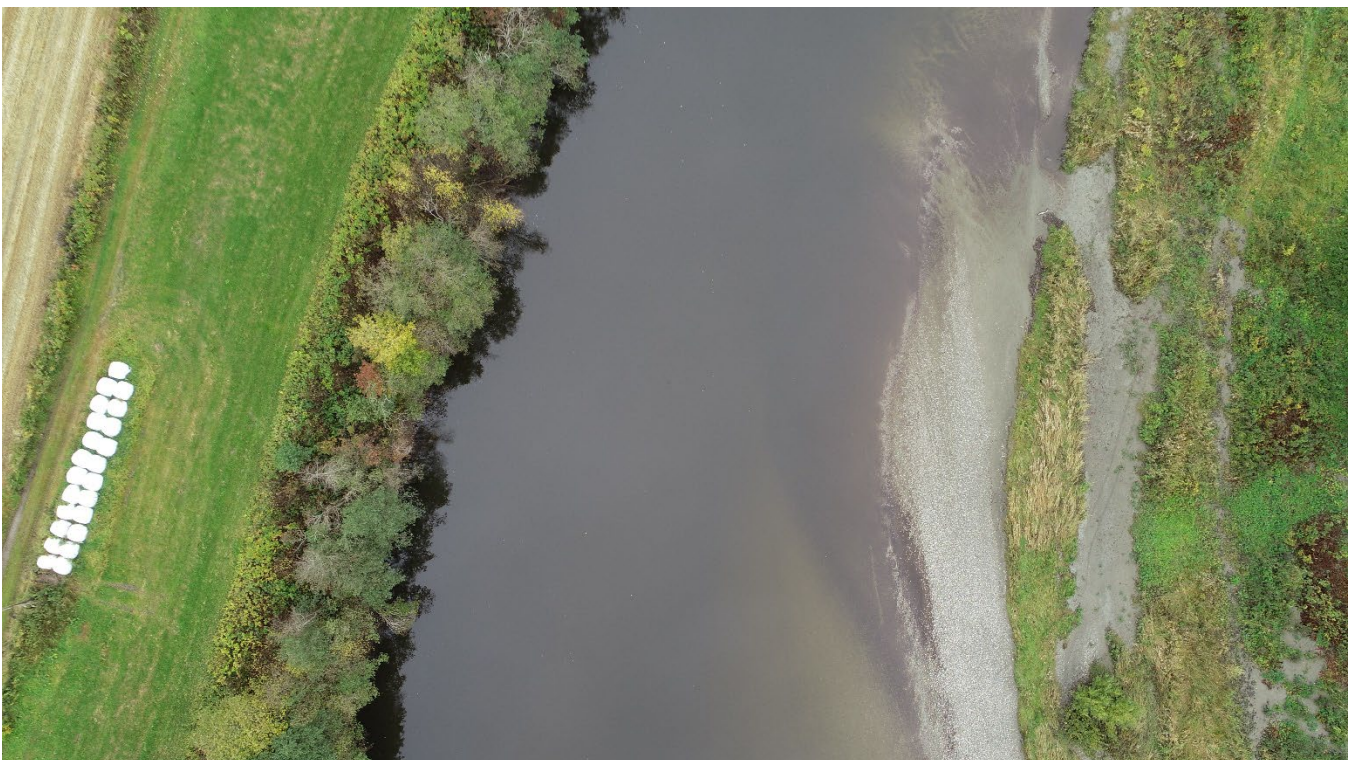
Tellesbøhølen (øverst) og Skeishølen (nederst) ligger hhv. 15,3 km og 17,8 km nedstrøms utløpet av Trollheim kraftstasjon. Tellesbøhølen er en ca. 8 00 m lang og dyp høl, mens Skeishølen er svært dyp og er ca. 600 m lang. Dronefotoene viser store mengder med slam i hølene. Foto: NORCE LFI (02.10.2022).
