Rapport nr. 218

## Undersøkelser av gytegroper i Årdalselven, april 2013

Gunnar Bekke Lehmann og Tore Wiers

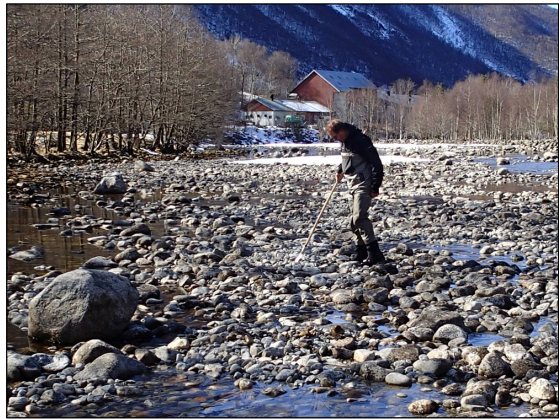
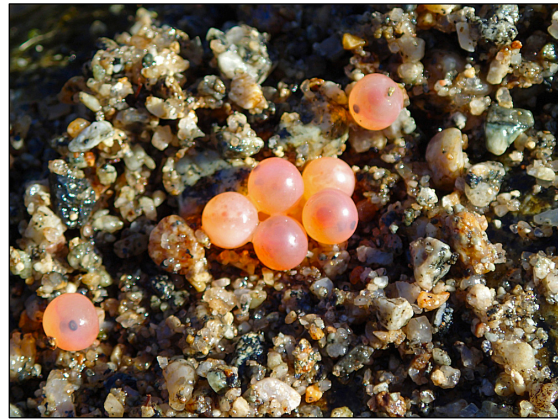
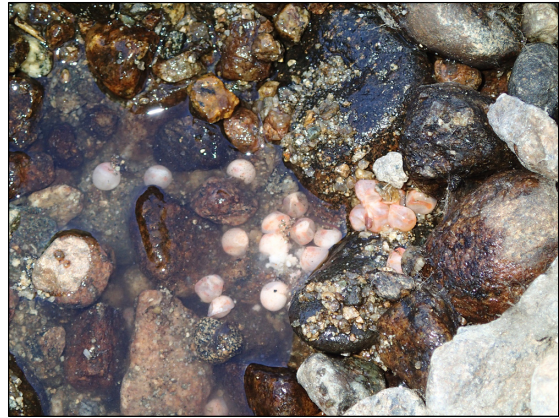
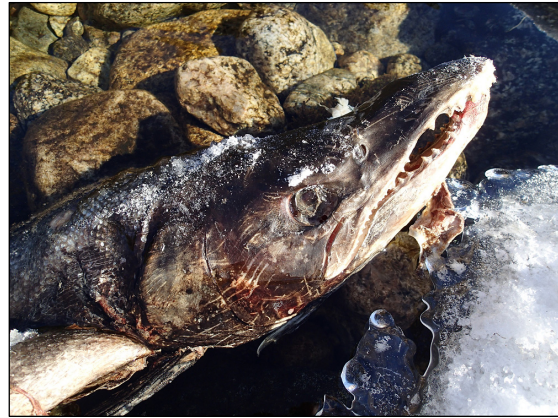
FORSIDEFOTO: Graving i tørrlagte arealer på Egland, levende og døde egg, og død gytelaks på Nes. Foto: Tore Wiers/LFI Uni Miljø

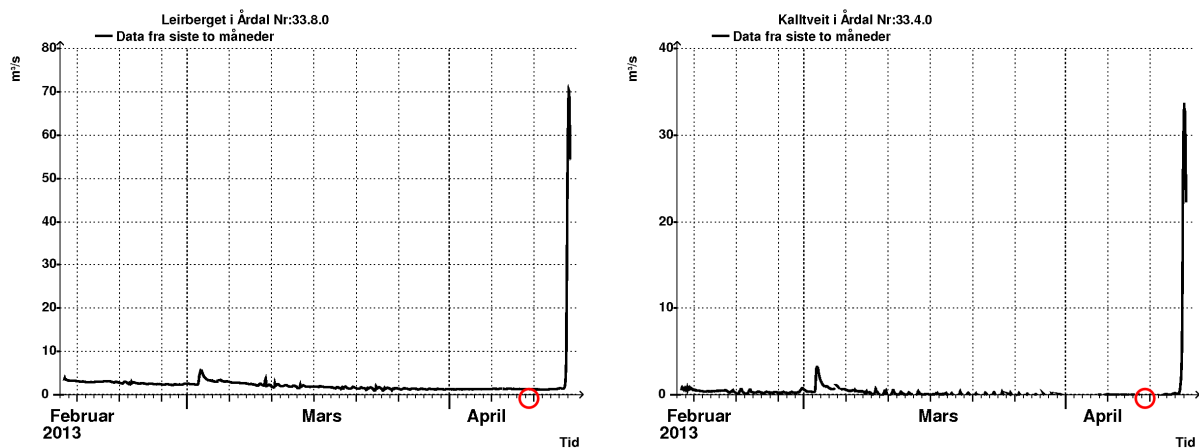
**Figur 1:** Vannføring ved Leirberget (venstre) og Kalltveit (høyre) i Årdalsvassdraget, våren 2013. Rød sirkel viser tidspunktet for undersøkelse av gytegroper (9-10. april). (Data fra NVE)

Vannføring og vannstand ved Leirberget og Kalltveit viste på undersøkelsestidspunktet de laveste nivåene som var målt etter gytningen høsten 2012 (**Figur 1**). Den 9. april var vannføringen ved Leirberget målt til 1,29 m<sup>3</sup>/s. Gjennomsnittlig vannstand samme døgn var her 3,62 m. Ved Kalltveit var det samme dag målt hhv. 0,0009 m<sup>3</sup>/s (dvs. under 1 l/s) og vannstand 0,37 m. Ved Bergaland i Bjørg kunne vannstanden ikke avleses på målestaven, fordi vannivået i elven lå langt under nedre kant av denne.

vassdraget økte den 13. april, dvs. umiddelbart etter undersøkelsen, etter værømslag til nedbør og snøsmelting (**Figur 1**). Det er sannsynlig at situasjonen kunne blitt enda mer kritisk for yngeloverlevelsen hvis tørreleggingen av gyteområder hadde vart fram til mesteparten av rognen klekket til plommesecklarver, som da i større grad ville vært avhengige av god vannutskifting og vanntilførsel direkte over gjellene.

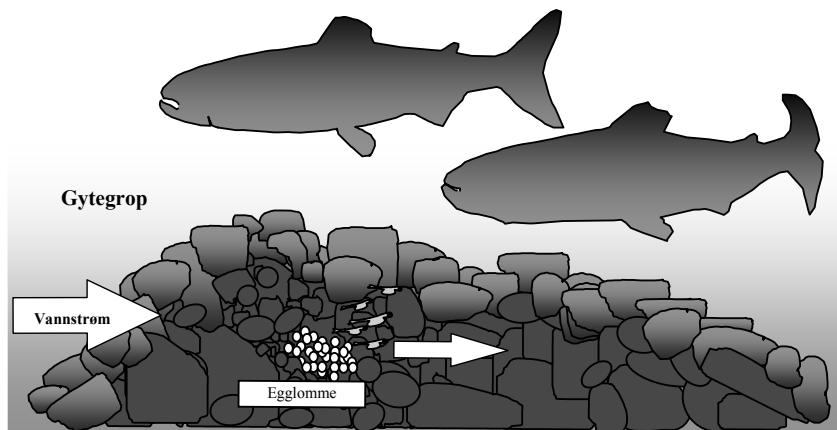
**Figur 2:** Skjematisk framstilling av en gytegrop hvor eggene ligger konsentrert i en egglokke. Vannstrømmen gjennom grusen sikrer tilførsel av oksygenrikt vann. Etter at eggene er klekket, vil plommesekkkyngelen bli værende i grusen til plommesekken nesten er brukt opp. Deretter søker de seg oppover gjennom porene i grusen og starter næringssøk i elvehabitatet.

Gyteklare laks og aure søker seg om høsten fram til gyteområdene i rennende vann, der eggene graves ned i gytegroper i elvegrusen. Disse lages ved at hunnfisken legger kroppssiden ned mot elvebunnen og slår kraftig med sporden. Eggene slippes så ned i gropen og befruktes av en eller flere hannfisk. Deretter graver hunnfisken en ny grop like ovenfor, og fyller samtidig grus over eggene i den første gropen. Fisken kan så gyte en ny porsjon med egg i den nye gropen. Resultatet kan ofte sees som et ovalt parti, evt. en liten ”dyne”/haug med omrørt grus på elvebunnen. Porsjonene med egg (”egglokker”) kan ligge på rekke i en og samme gytegrop (Ottaway et al. 1981; Crisp & Carling 1989), men som regel sprer hunnfisken egglokkene i flere gytegroper på ulike plasser i elven (Barlaup et al. 1994, Garant et al. 2001, Taggart et al. 2001). Begrepet ”gytegrop” blir her brukt for å beskrive både hver enkelt egglokke og et gytegropkompleks med flere egglokker i (Figur 2).

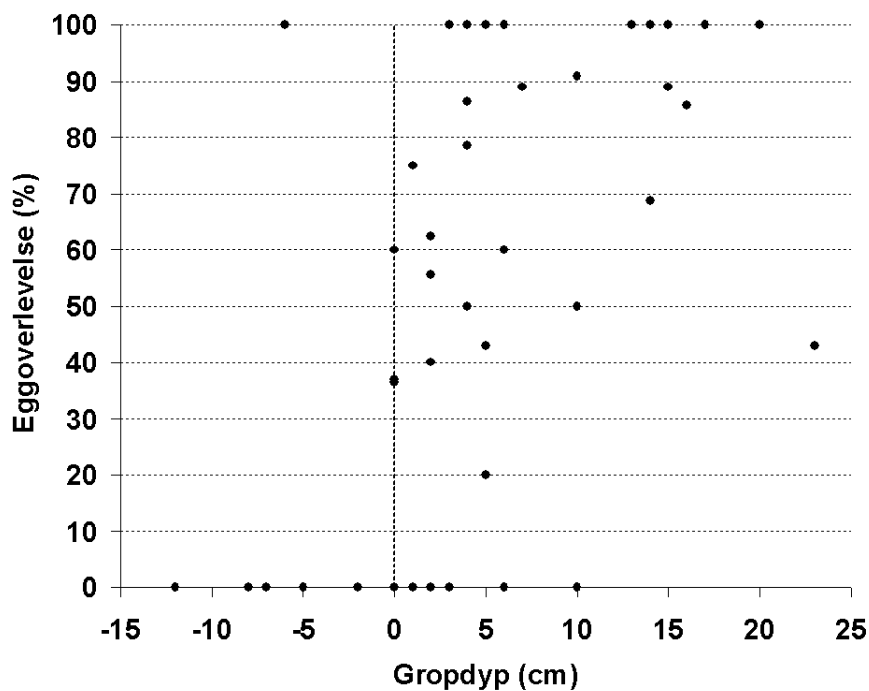
**Figur 5:** Eggoverlevelse i 46 gytegroper i forhold til gropdyb (vannndyp + nedgravingsdyp) på fem stasjoner i Årdalselven, 9-10. april 2013. Negative verdier for gropdyb betyr at eggene lå over vann ved undersøkelsestidspunktet. Den stiplede, lodrette linjen fra x-verdi 0 gjenspeiler vannstand på undersøkelsestidspunktet. Dette var også i praksis den laveste registrerte vannstand som ble målt vinter/vår 2012/13 i perioden mens eggene lå i grusen. Gytegroper som har gropdyb fra 0 til negativt har derfor med sikkerhet vært utsatt for minst en periode med tørrelegging.

Det fremgår av **Figur 5** og **Tabell 1** at overlevelsen økte med økende grad av vanddekke over gropene. I en og samme grop kunne det finnes både døde og levende egg. Dette kan skyldes at en del av eggene i gropen har vært vanddekket, samtidig som egg fra samme grop som lå noen cm høyere oppe i grusen kan ha blitt tørrlagt. ”Effektivt gropdyp” for de øverste eggene kan dermed ha ligget over 0, slik at de har blitt utsatt for uttørring eller frysing. Noen groper inneholder også ubefruktete egg (sk. ”solegg”), som registreres som døde. Det er derfor ikke slik at et gitt gropdyp representerer en verdi der en har en absolutt grense mellom full overlevelse eller full dødelighet på alle egg i gropen. Egg kan enkelte ganger overleve en stund i gytegroper som ”teknisk sett” er tørrlagte (ligger over vannstanden i lokaliteten) så lenge grusen og atmosfæren rundt eggene fremdeles inneholder tilstrekkelig fuktighet og oksygen. Det er f.eks. vist at egg (av aure) har overlevd i mange uker i en strandet gytegrop (ca 20 m over vannstand i reguleringsmagasin) når de ble holdt fuktige og avkjølte av smeltevann fra isflak (Lehmann og Wiers 2004).

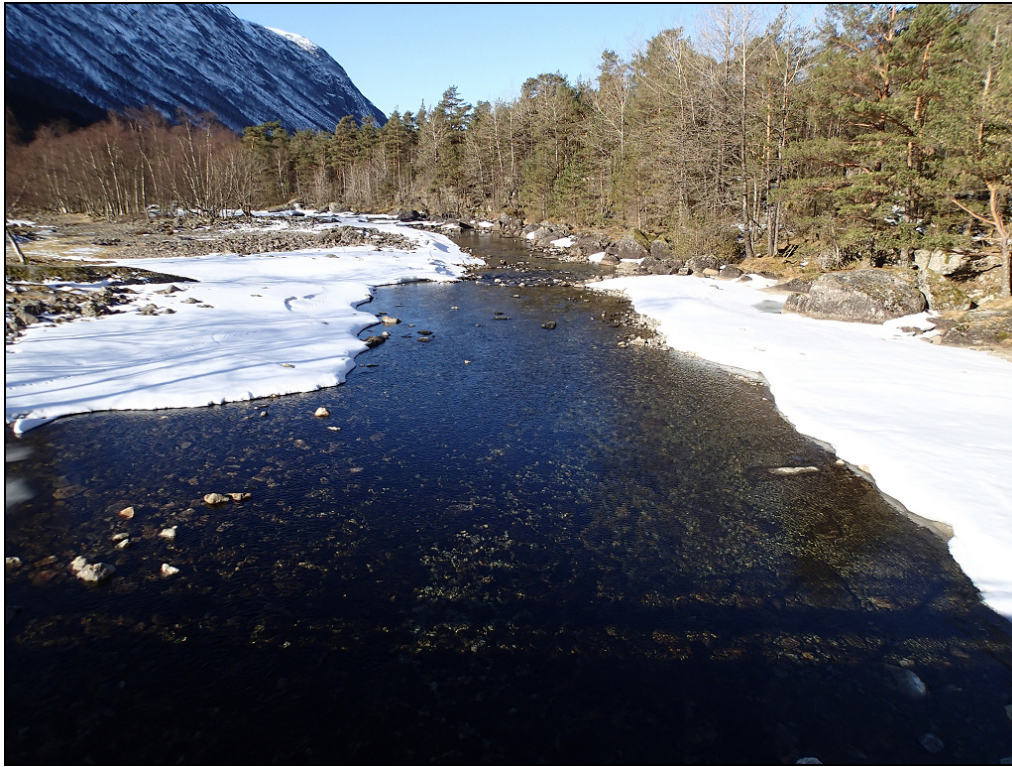
Grusbanken på høyre side nedenfor broen var tørrlagt og isdekket (**Foto 1**). Det ble tatt prøver av gytegroper i kanten av isdekket. Vannføringen i denne delen av vassdraget var meget lav. Det ble registrert en død laks på ca 6-7 kg (se forsidebilde).

**Foto 1:** Stasjon 1, Nes: Groper til høyre i kulpen, ved iskant ovenfor stryket. (T. Wiers/LFI)

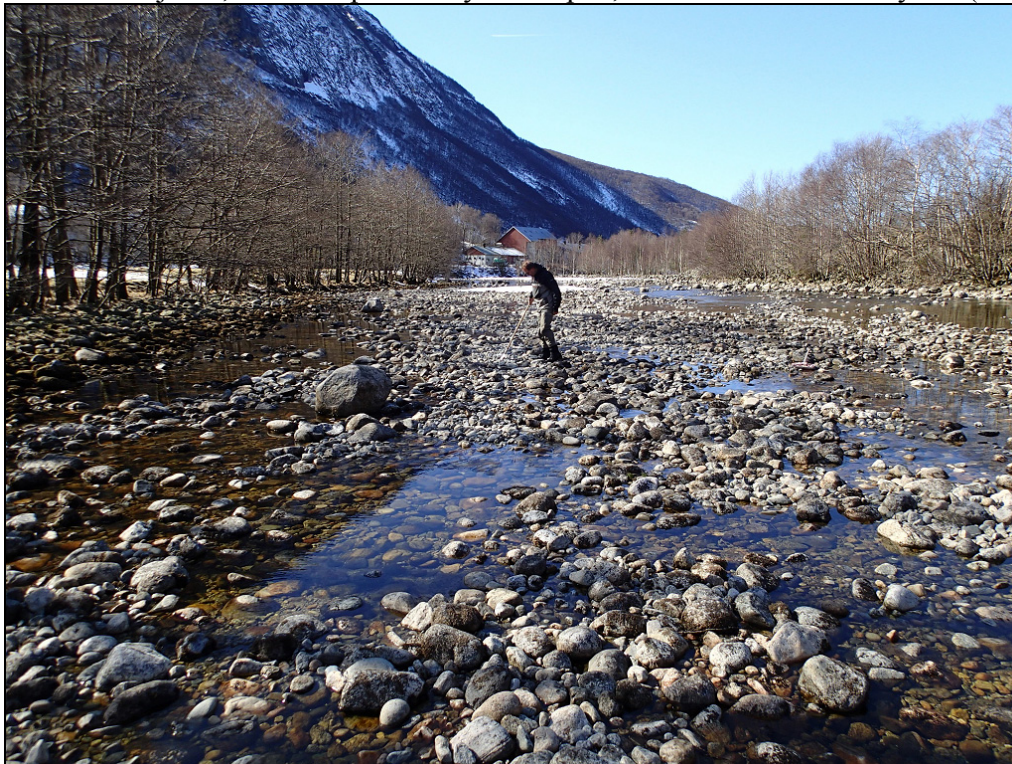
Stort gyteområde med grusdyner, stor bredde på elven (**Foto 2**). Det ble tatt prøver i de mest tørrlagte partiene, på motsatt side av veisiden. Det var her marginal vannstand som sildret mellom gytegroperne. Dette ville vært kritisk ved bare litt lavere vannstand. To døde lakseunger, antakelig 1+ og 2+ ble funnet. Det var også flere gytegroper i området ved veisiden der det var bedre vanndekning.

**Foto 2:** Stasjon 2, Egland: Groper over hele arealet, tørrlagt og vanddekket. (T. Wiers/LFI)

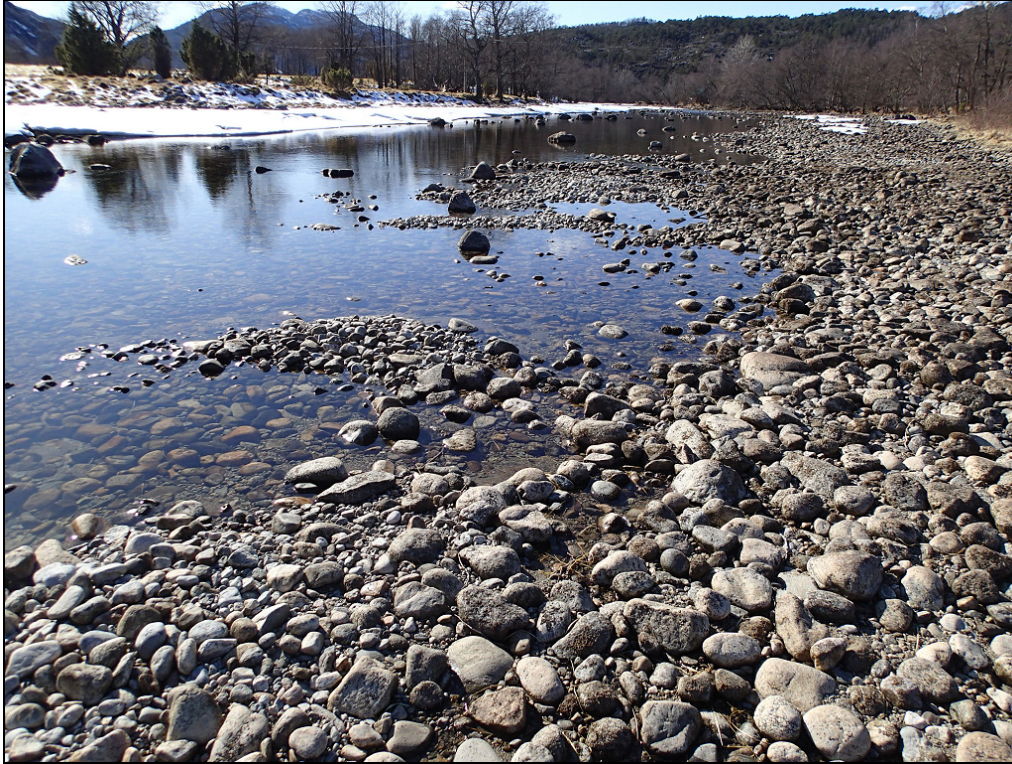
Tørrlagte kanter mot veisiden (**Foto 3**). Ellers god vanndekning. Synlige gytegroper på vanndekket areal. Det ble sett 2 vinterstøinger av laks.

**Foto 3:** Stasjon 3, Selshølen: Gropene er små ”grusdyner” langs bredden. (T. Wiers/LFI)

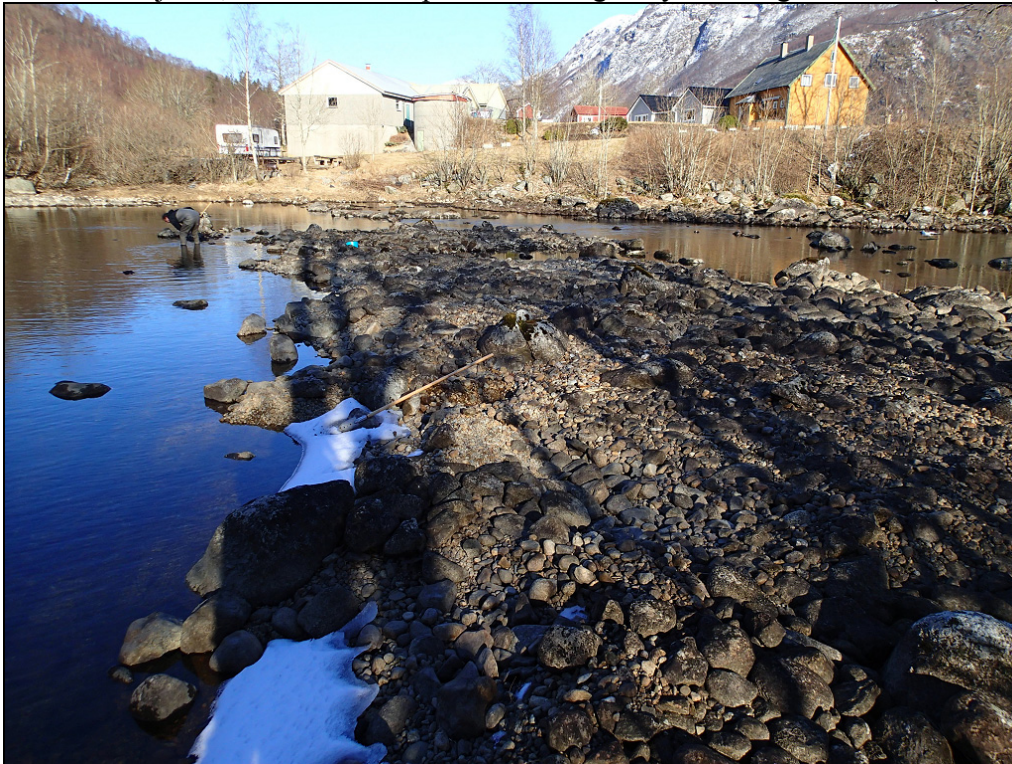
Et gyteområde ligger på en grusrygg i nedre del av hølen (**Foto 4**). Gytegrus er skjøvet opp på ryggen av vannstrømmen i elven. Gytegroper som ble funnet her lå høyt over vannstand. Flere døde groper. Det så ut til at gytearealet i svingen nedenfor utløpet fra Bergalandhølen var godt vanndekket. Det kan vurderes om gytegrusen på den tørrlagte grusryggen bør flyttes, dersom denne ofte blir tørrlagt. Dette for å unngå at laksen "lokkes" til å gyte på et lite optimalt areal.

**Foto 4:** Stasjon 4, Bergaland/Bjørg: Rygg med gytegrus som var helt tørrlagt. (T. Wiers/LFI)

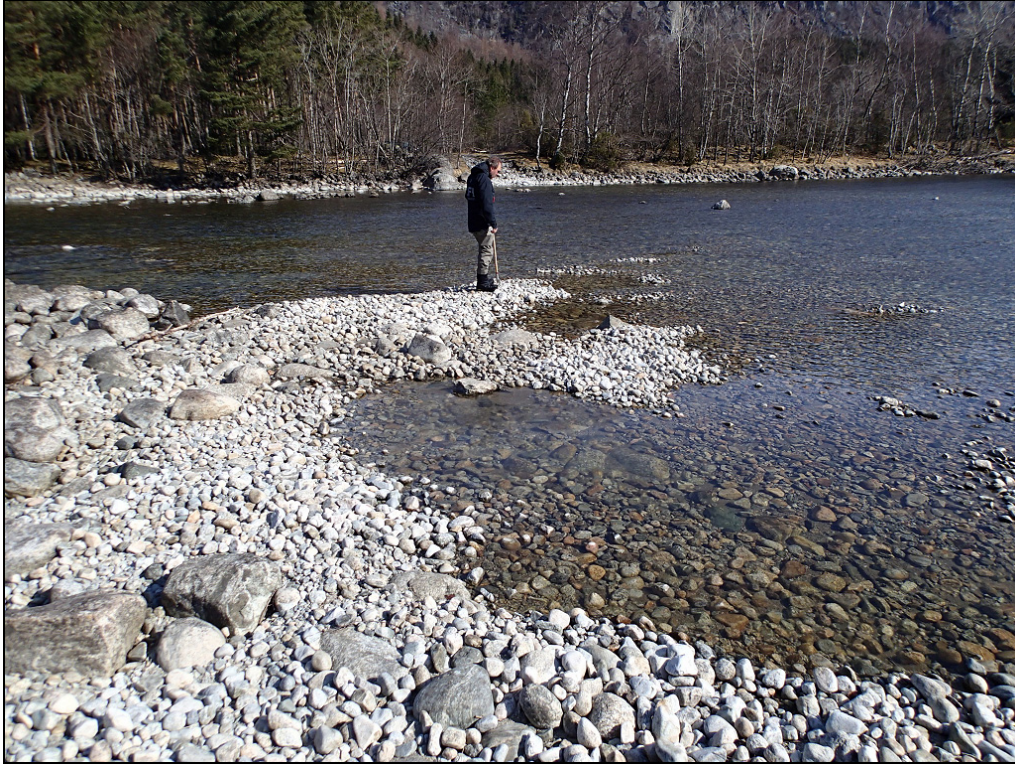
Stort gyteområde på inntil et par tusen kvadratmeter i nedre, sør-vestlige del av kulpen, mot terskelen på utløpet. Grusdynene hadde begynt å stikke opp av vannet langs sørsiden av gyteområdet (**Foto 5**), men i midtre del av vannløpet var alle gytegroper vanndekket. Det som er igjen av terskelen på utløpet av kulpen har sannsynligvis bidratt til å holde oppe vannstanden i denne kritiske perioden.

**Foto 5:** Stasjon 5, Torjahølen: Tørrlagte gytegroper i forgrunnen. Vanddekkete gytegroper (lyse felt under vann nærmere dyprennen) i bakgrunnen. (T. Wiers/LFI)
