Del III:

REGISTRERING AV FYSISKE INNGREP I MINDRE VASSDRAG I SOGN OG FJORDANE SOMMEREN 1999

Rapport nr.115

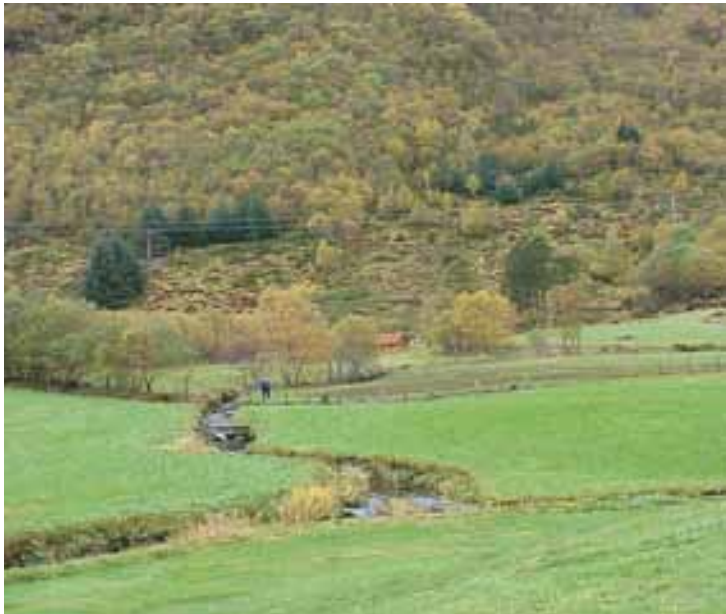
<p>Kort skildring: Bekken deler seg i to og er påvirket av store fysiske inngrep. Sterkt kanalisert og forbygd hvor kantvegetasjonen er fjerna langs dyrka mark. Observerte høstspredning av gjødsel ut i bekken. Utsatt for avrenning av næringsalter. Observerte ungfisk</p> <p>Forventa fiskeproduksjon: Redusert, men forventes høy produksjon p.g.a. gode gyte- og oppvekstområder i gjennværende elvestrekning.</p>			
Fysiske inngrep (%) Fjerna kantvegetasjon 90 Kanaliserings 50 Forbygning 90 Rørlegging 0	 		
Tiltak i prioritert rekkefølge Reetablere kantvegetasjonen.

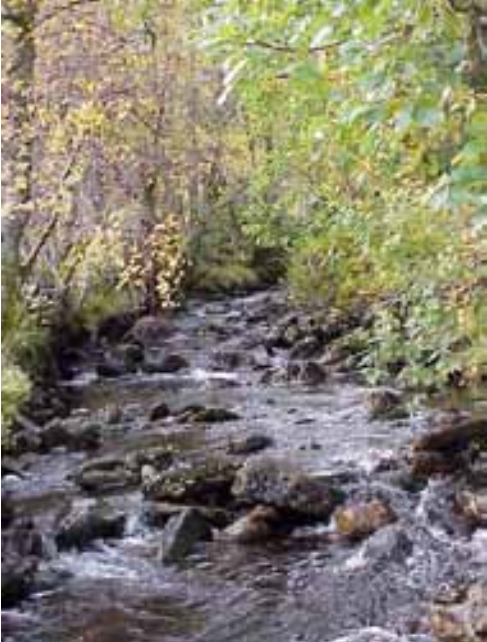
Kort skildring: En relativt lang, meandrerende elv med mange små kulper. Fin vannhastighet og godt med skjul for fisk. Av fysiske inngrep utgjør forbygning en stor andel. Kantvegetasjon dominert av løvskog som stort sett er tett og frodig, noe barskog. Observerte ungfisk.

Tiltak i prioritert rekkefølge: Bevare kantvegetasjonen.

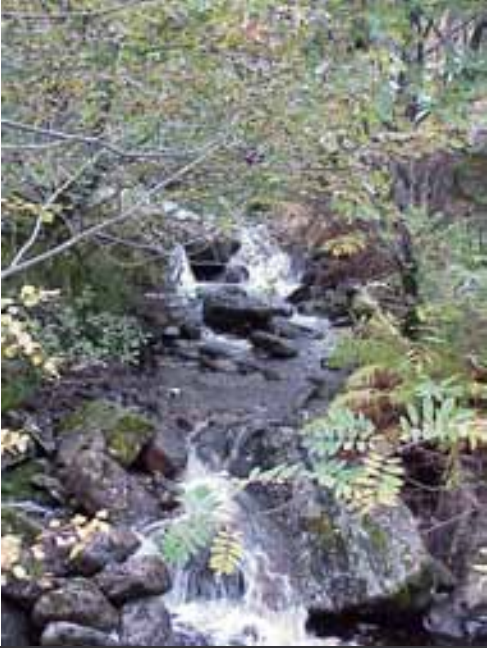
<p>Kort skildring: En stri og bratt elv, som trolig er vanskelig for fisk å forsere . Ingen klart definert vandringshinder før fot av fjell. Tett og frodig kantvegetasjon av løvtrær.</p> <p>Forventa fiskeproduksjon: Høy/middels – Gode gyte- og oppvekstområder, men øvre del er noe ugunstig som fiskehabitat.</p>		
Fysiske inngrep (%) Fjerna kantvegetasjon 10 Kanalisering 0 Forbygning 15 Rørlegging 0

Tiltak i prioritert rekkefølge: Ingen.

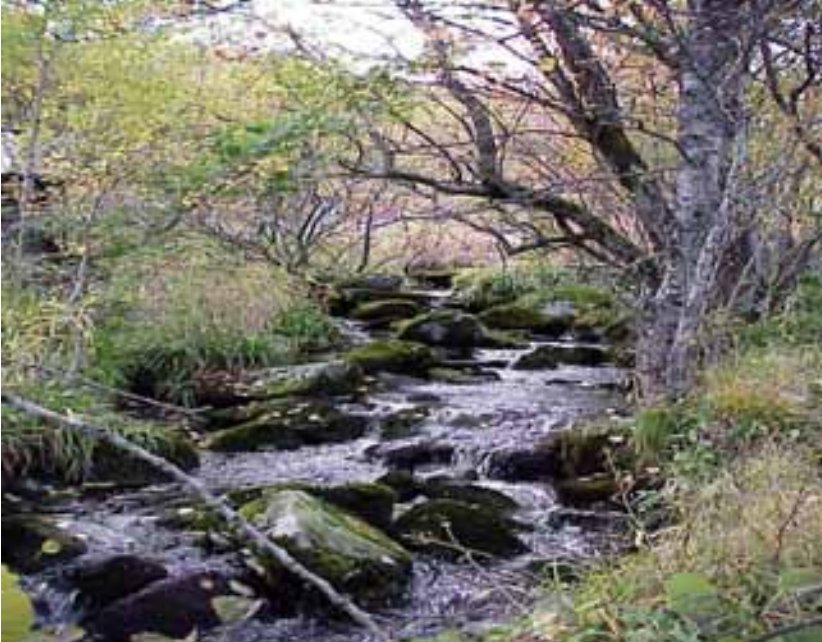
Kort skildring: En relativt lang elv med fine stryk- og kulp sekvenser. Egna vannhastighet og godt med skjul for fisk. Små fysiske inngrep. Kantvegetasjon dominert av løvskog som stort sett er tett og frodig. Observert ungfisk og fanget brunare på elektrisk fiske. Det er bygd terskel i elva. Egna gyteområde fra nedre bru og ned til sjø. Noe stri i øvre del.

Tiltak i prioritert rekkefølge Etablere små terskler og/eller etablere kulper som refugie mot tørre perioder.

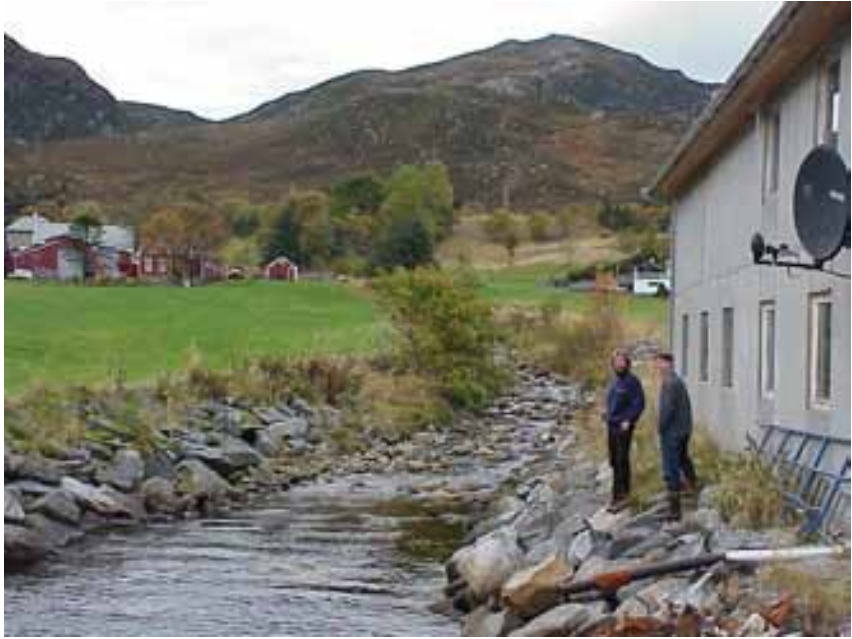
Kort skildring: En relativt kort elv med mange små kulper. Egna vannhastighet og godt med skjul for fisk. Moderate til store fysiske inngrep. Kantvegetasjon dominert av løvskog som stort sett er tett og frodig, noe barskog. Kantvegetasjonen var fjerna grunnet veibygging. Observert ungfisk nedstrøms kulvert som kan være kunstig vandringshinder ved lav vannføring. Forventa fiskeproduksjon: God – Gode gyte- og oppvekstområder.		
Fysiske inngrep (%) Fjerna kantvegetasjon 40 Kanaliserings 10 Forbygning 40 Rørlegging 10

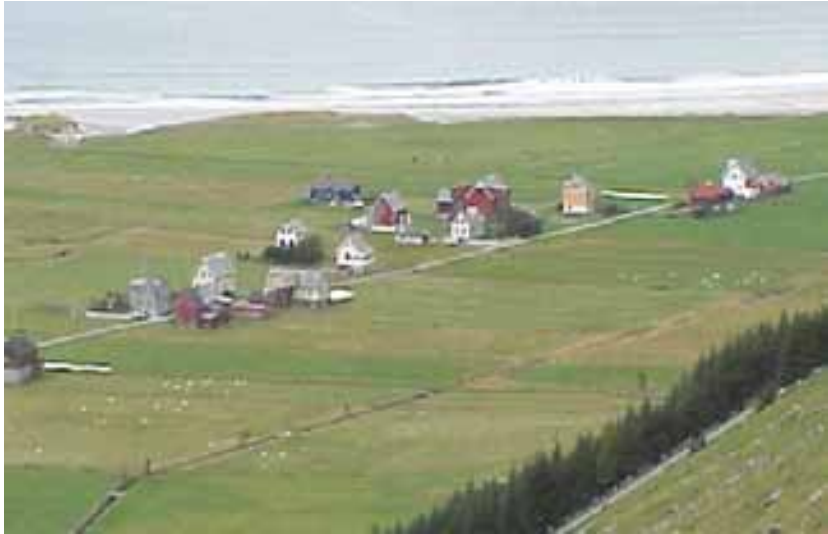
Kort skildring: Stilleflytende, sterkt kanalisert og steinsatt elv der nær all kantvegetasjon er fjerna, homogen. Gode gyte-og oppvekstmuligheter – observerte ungfisk Mye vannvegetasjon og siv langs bekken. Påvirket av landbruksutslipp.		
Forventa fiskeproduksjon: Middels, var truleg stor før inngrepa.		
Fysiske inngrep (%) Fjerna kantvegetasjon 95 Kanalisering 95 Forbygning 95

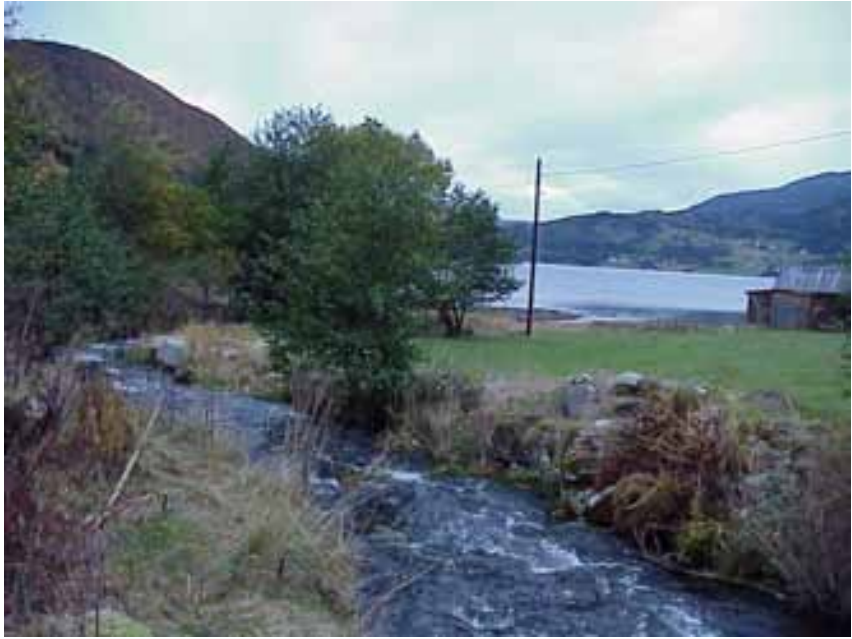
Kort skildring: En relativt kort, stri og rett elv med mange små kulper. Moderate til små fysiske inngrep. Kantvegetasjon dominert av løvskog som var sparsom og glissen til flekkvis tett. Noe kantvegetasjon var tett og frodig. Kantvegetasjonen fjerna langs dyrka mark. Fine partier med gode gytemuligheter. Forventa fiskeproduksjon: Høy – Gode gyte- og oppvekstområder.		
Fysiske inngrep (%) Fjerna kantvegetasjon 50 Kanaliserings 0 Forbygning 20 Rørlegging 0

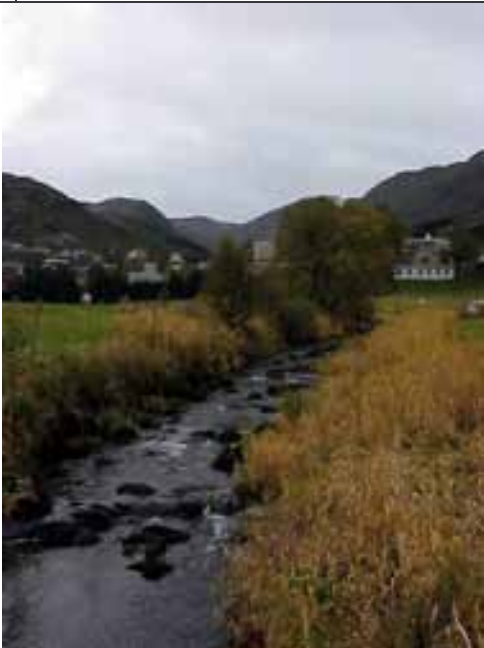
<p>Kort skildring: En relativt lang og fin elv med gode gyte- og oppvekstområder. Øvre del lite påvirket av fysiske inngrep, mens nedre del var sterkt påvirket. I den nedre delen var det fine gyteområder, mens det i den øvre delen var begrensa gyteområder. Fine oppvekstområder i hele elvestrekket, men noe stri i øvre del. Lokal informasjon om reduserte sjøaufefangster.</p> <p>Forventa fiskeproduksjon: Høy – Gode gyte- og oppvekstområder.</p>			
Fysiske inngrep (%) Fjerna kantvegetasjon 40 Kanalisering 20 Forbygning 20 Rørlegging 0

<p>Tiltak i prioritert rekkefølge:</p> <p>Reetablere kantvegetasjonen, spesielt i nedre del.</p>

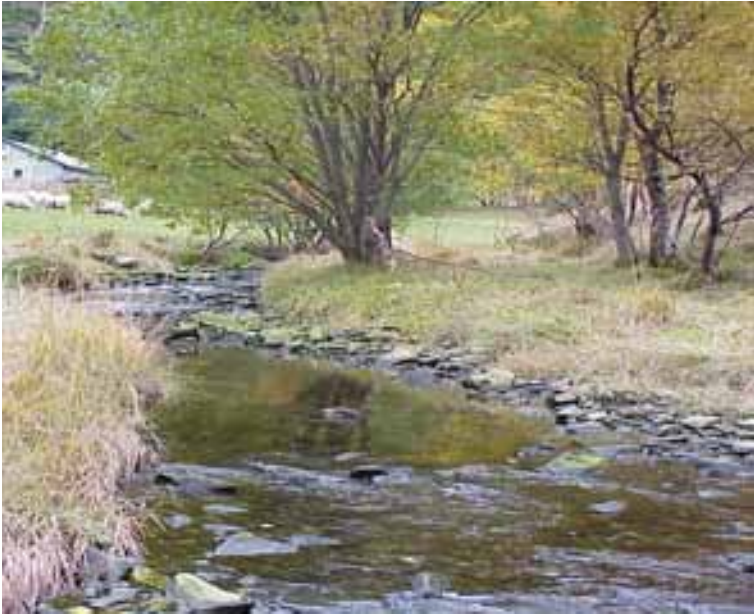
Kort skildring: Fin bekk som er lite påvirket av menneskelig aktivitet, men 70% av kantvegetasjonen var fjerna langs dyrka mark. Ungfisk observert Forventa fiskeproduksjon: Høy – Gode gyte- og oppvekstområder.			
Fysiske inngrep (%) Fjerna kantvegetasjon 70 Kanalisering 0 Forbygging 0 Rørlegging 0

Tiltak i prioritert rekkefølge Reetablere kantvegetasjonen Bevare elva`s naturlige partier.

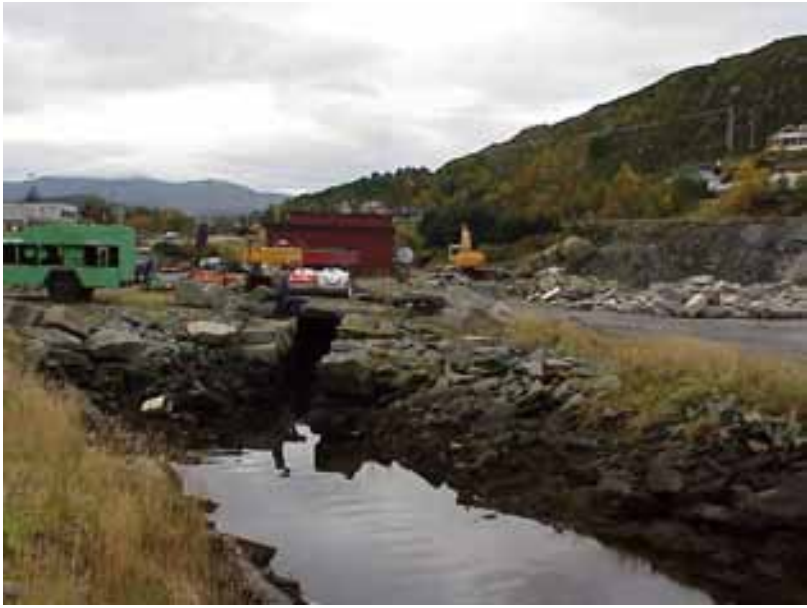
<p>Kort skildring: Store fysiske inngrep i bekken p.g.a urbanisering. All kantvegetasjon er fjerna og gitter i rør fungerer som vandringshinder eller selekterer størrelsen på gytefisk. Gode gytemuligheter oppstrøms rør, observerte mange brunaure gytefisk rett nedstrøms utløp fra vannet. Mye steinsetting.</p> <p>Forventa fiskeproduksjon: Ingen, p.g.a at røret fungerer som vandringshinder. Potensialet er stort med fin gytegrus og innsjø i systemet.</p>			
Fysiske inngrep (%) Fjerna kantvegetasjon 100 Kanalisering 60 Forbygging 60 Rørlegging 50

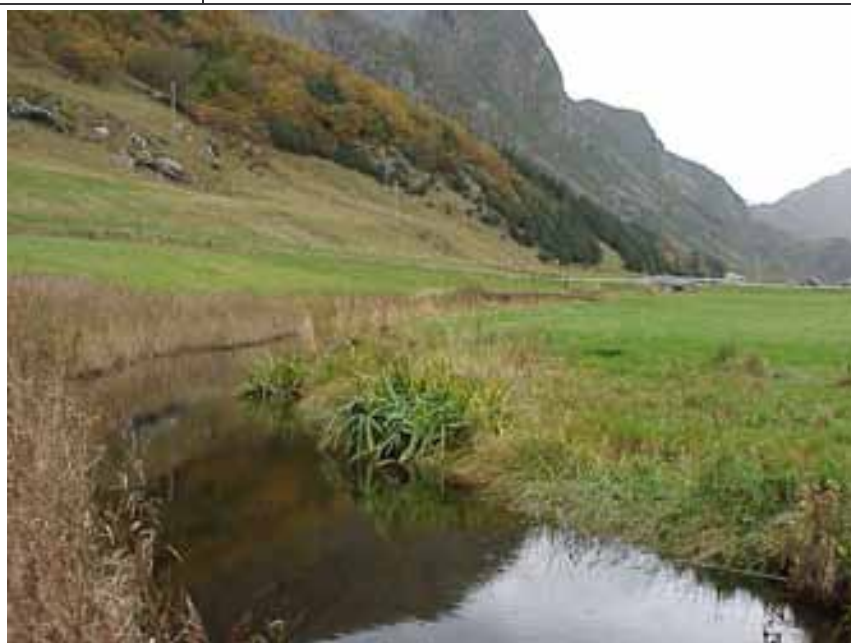
Kort skildring: En relativt lang, homogen og kanalisert elv. Lav vannhastighet og mye egna gytegrus for fisk. Store fysiske inngrep. All kantvegetasjon fjerna grunnet landbruk. Siv står igjen langs elvekantene. Kraftig kanalisert. Observert masse ungfisk og gytefisk Innsjø i vassdraget er senket(Refvikvatnet).

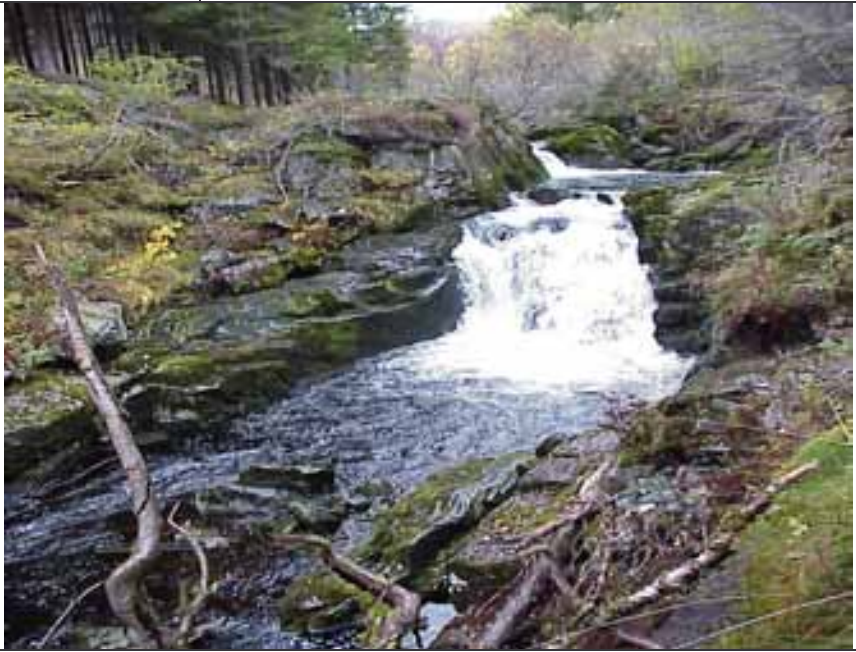
Kort skildring: Fin urørt, lang og vill elv med vekslende stryk- og kulp sekvenser. Godt med skjul for fisk. Elva går ned i et juv. Små fysiske inngrep. Kanvegetasjon dominert av løvskog og barskog. Kantvegetasjonen naturlig glissen. Observerte laks (gytefisk) og ungfisk av aure og laks ved elektisk fiske.			
Forventa fiskeproduksjon: God – Gode oppvekst- og gytemuligheter			
Fysiske inngrep (%) Fjerna kantvegetasjon 10 Kanalisering 0 Forbygging 10 Rørlegging 0

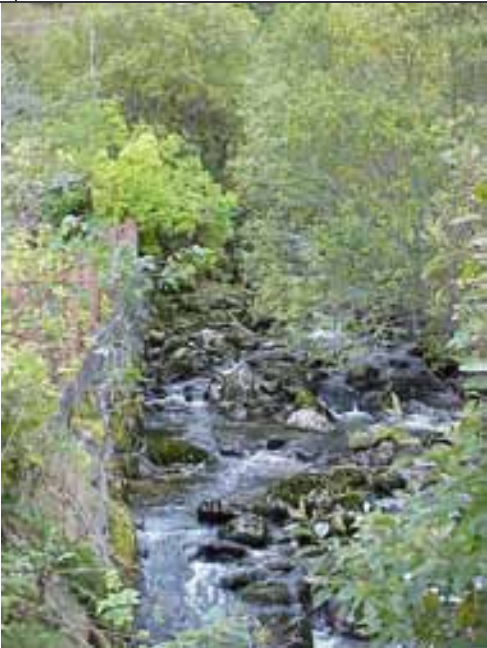
Kort skildring: En relativt kort og stri elv med begrensa gytesubstrat tilgjengelig. Kantvegetasjonen var dominert av løvskog som var tett og frodig, men på venstre side av elva var kantvegetasjonen fjerna			
Forventa fiskeproduksjon: Middels– Gode oppvekstområder men manglende gytesubstrat.			
Fysiske inngrep (%) Fjerna kantvegetasjon 10 Kanalisering 0 Forbygning 70 Rørlegging 0

Tiltak i prioritert rekkefølge: Reetablere kantvegetasjonen på venstre side av elva. Etablere små terskler og legge ut egna gytesubstrat.

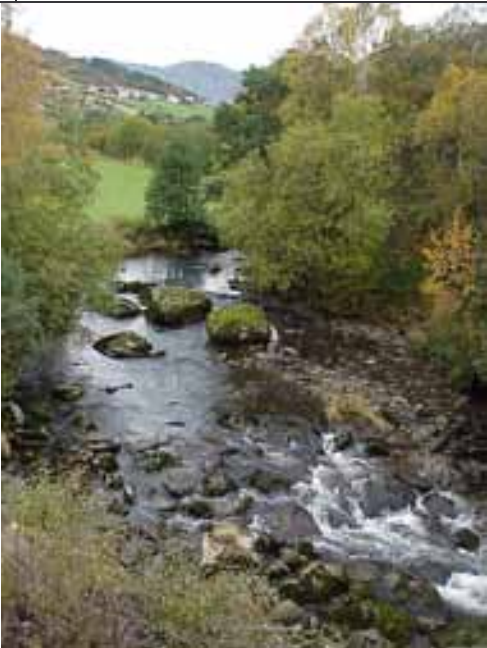
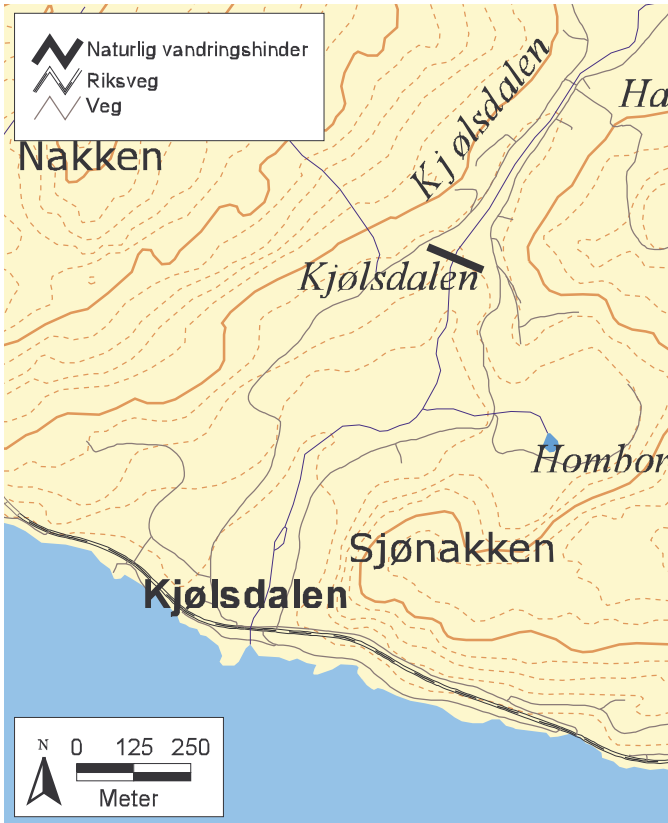
Kort skildring: En lang elv hvor store deler var steinsatt og i visse områder var kantvegetasjonen fjerna. Observerte landbruksforurensing ved elvekanten. Kantvegetasjonen var dominert av løvskog som for det meste var tett og frodig. Observerte ungfisk. Mange fine skjulplasser og gyteområder observert. Lakse- og sjøaureførende vassdrag.			
Forventa fiskeproduksjon: Høy– Gode gyte- og oppvekstområder.			
Fysiske inngrep (%) Fjerna kantvegetasjon 30 Kanalisering 0 Forbygning 70 Rørlegging 0

Tiltak i prioritert rekkefølge: Reetablere kantvegetasjonen ved dyrka mark. Kontroll av landbruksforurensning.

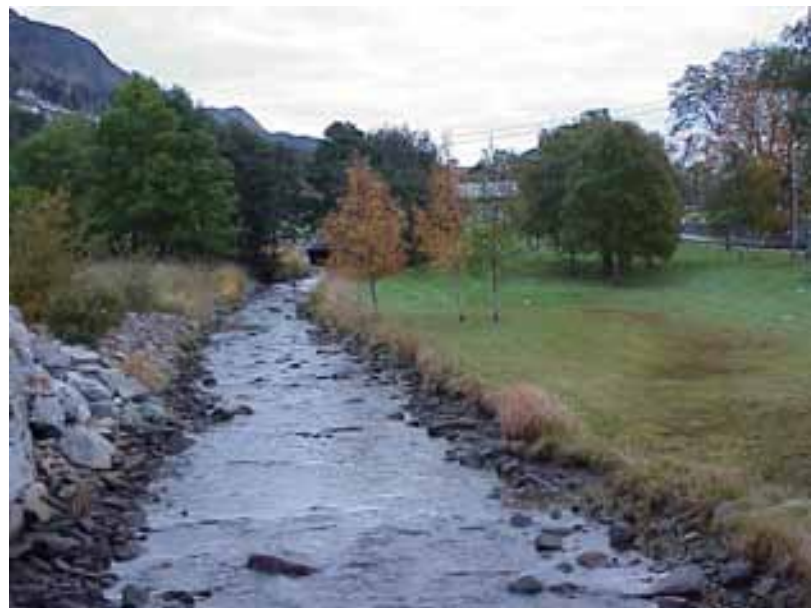
ELV: Fargarelva	Faktaark nummer: 20
Kommune: Eid	Vassdragsnummer:
Koordinatar (Euref 89): 341500 6868046	Kartblad: 1218-1

Kort skildring: En kort og fin elv med gode gyte- og oppvekstområder. Elva er forbygd mot vei og kantvegetasjonen fjerna. Resterende kantvegetasjon var tett og frodig dominert av løvskog. Øvre del er stri og mindre egna som gyteområder p.g.a. uegna gytesubstrat.

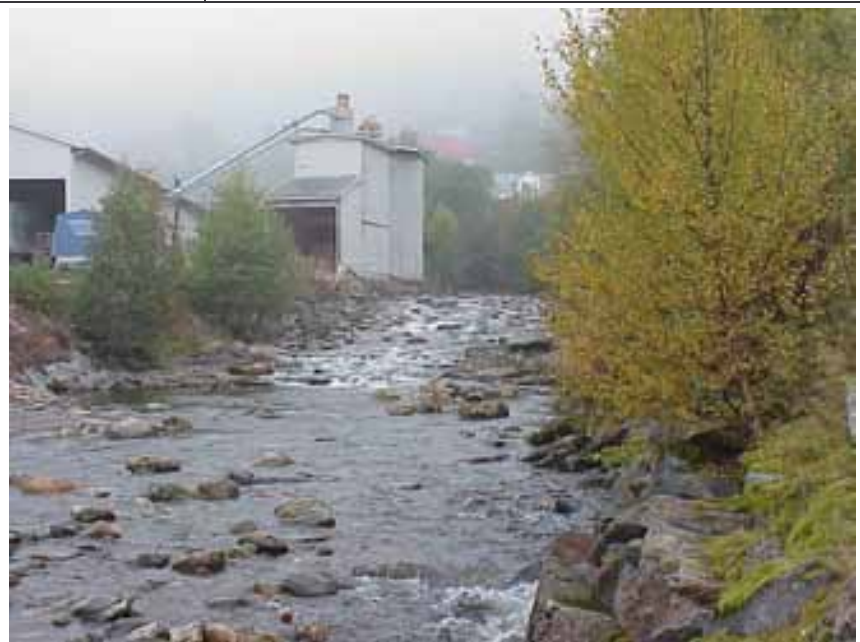
ELV: Vikaelva	Faktaark nummer: 21
Kommune: Stryn	Vassdragsnummer: 088.31Z
Koordinatar (Euref 89): 379308 6865549	Kartblad: 1318-1

Kort skildring: Todelt elv. En lang terskel deler øvre og nedre del. Øvre del er relativt fin. Nedre del er sterk påvirket av fysiske inngrep, med bl.a fire store terskler (tre er i tidevannssonen) Kantvegetasjonen er fjerna helt i nedre del. Observert ungfisk av sjøaure ved elektrisk fiske (sjøauresmolt)

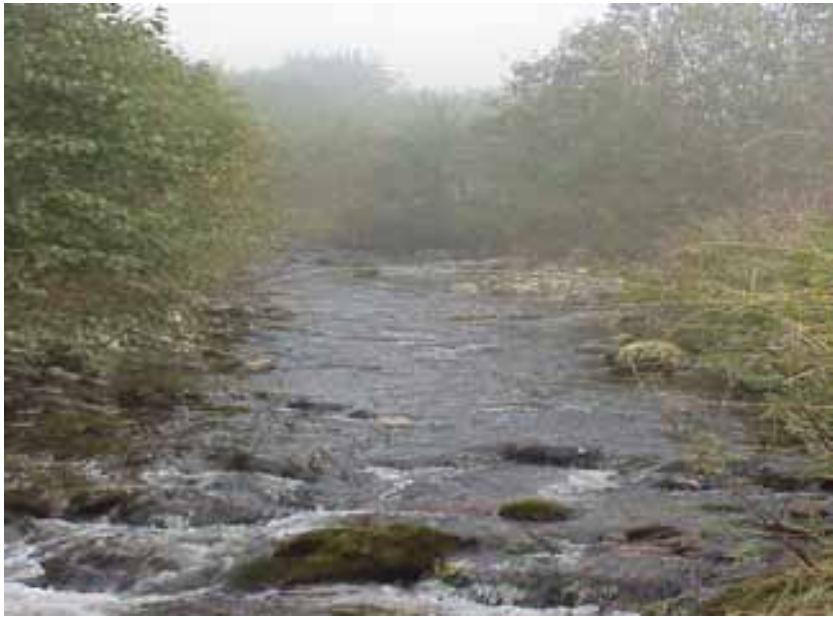
<p>Kort skildring: Et heterogent og fint vassdrag med fine meandere. Elvene samler seg til et felles utløp som er ca. 2 m bredt og ca.100 m langt. I samløpet var det bygd terskler og steinsetninger. Remebekken har mest sannsynlig et lavere potensialet for produksjon av sjøaure. Kantvegetasjonen var dominert av løvskog som var tett og frodig. Viktig sjøaurevassdrag.</p> <p>Forventa fiskeproduksjon: Høy- Gode gyte- og oppvekstområder.</p>		
Fysiske inngrep (%) Fjerna kantvegetasjon 0 Kanalisering 0 Forbygning 5 Rørlegging 0

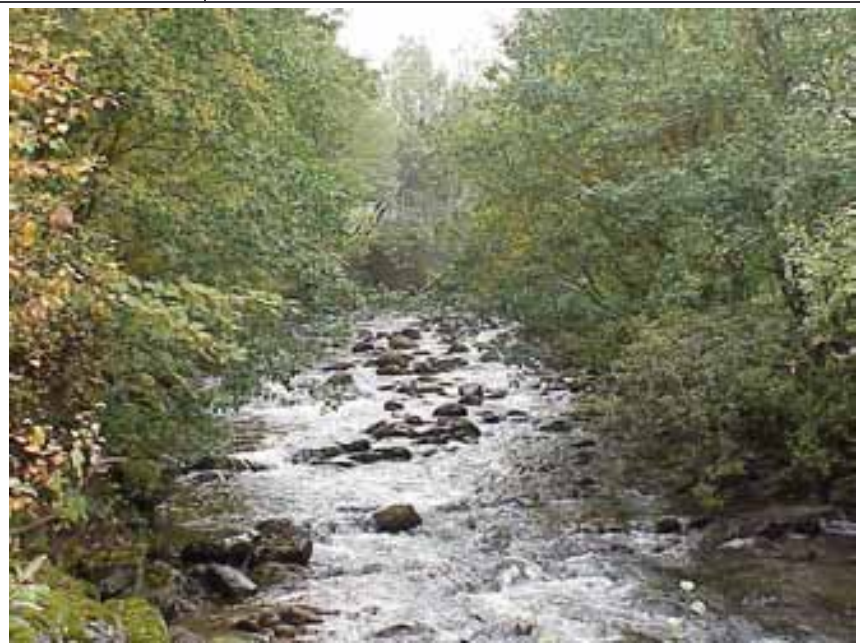
Kort skildring: En stri, kort og rett elv. Lite egne gytegrus tilgjengelig. Små fysiske inngrep. Kantvegetasjon er dominert av løvskog som var tett og frodig.

Etablere egne gyteområder.

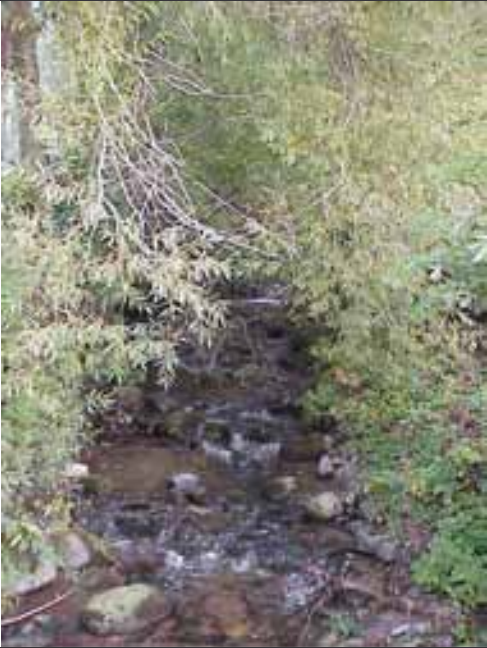
Kort skildring: Kort, meget stri og urørt elv som ikke er påvirket av fysiske inngrep. Vanskelig for sjøfisk å forsere opp elva, uegna gytemuligheter. Kanvegetasjon dominert av overhengende løvskog som var tett og frodig.			
Forventa fiskeproduksjon: Lav – dårlige gytemuligheter, middels oppvekstmuligheter.			
Fysiske inngrep (%) Fjerna kantvegetasjon: 0 Kanalisering: 0 Forbygning: 0 Rørlegging: 0

Tiltak i prioritert rekkefølge: Ingen.

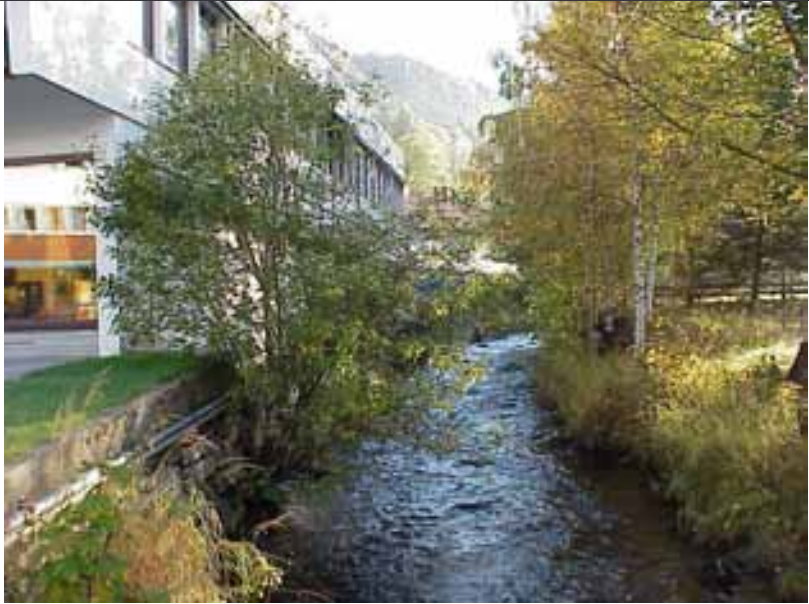
<p>Kort skildring: En relativt lang elv i et sentrumsområde. Nedre del steinsatt og utsatt for urbanisering, noe fjerna kantvegetasjon. Det var etablert fire funksjonelle terskler opp til fotballbanen. Kantvegetasjonen var dominert av løvskog som var varierende fra tett og frodig til sparsom og glissen. Observerte ungfisk og sjøaure. Viktig sjøaurevassdrag.</p> <p>Forventa fiskeproduksjon: Høy– Gode gyte- og oppvekstområder.</p>	
Fysiske inngrep (%) Fjerna kantvegetasjon 20 Kanalisering 0 Forbygning 50 Rørlegging 0

Tiltak i prioritert rekkefølge: Reetablere og bevare kantvegetasjonen.

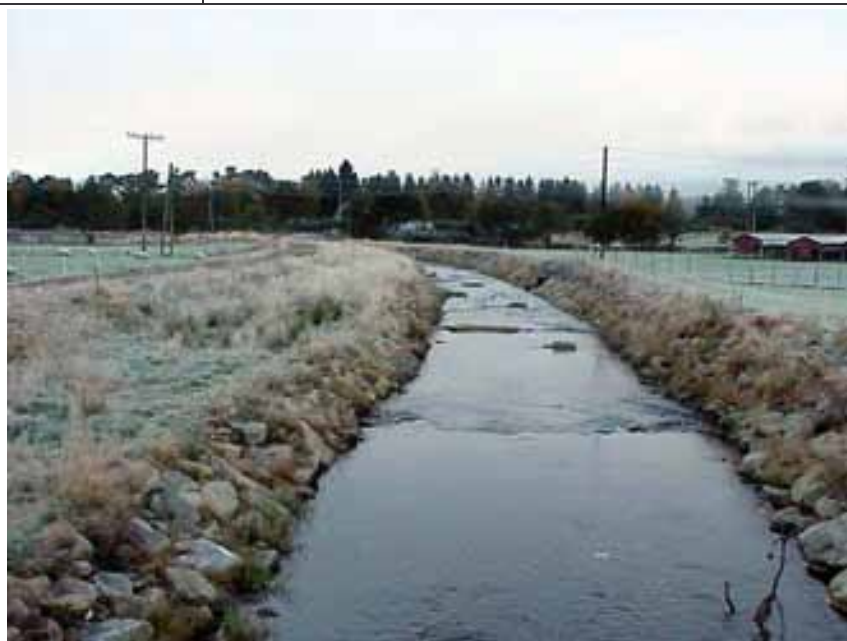
Kort skildring: En fin elv med gode gyte- og oppvekstområder. Nedre del (fra brua) er påvirket av store fysiske inngrep og her er elva steinsatt, kanalisert og kantvegetasjonen fjerna. I øvre del er kantvegetasjonen stedvis tett og frodig til flekkvis tett, med dominans av overhengende løvtrær. Observerte gytefisk av sjøaure og ungfisk. Terskler etablert i nedre del.

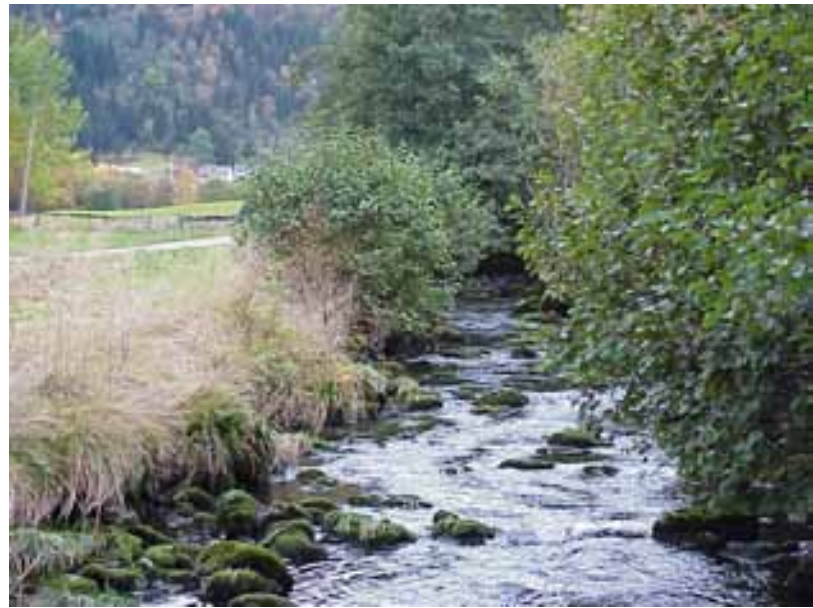
ELV: Storelva-Davik	Faktaark nummer: 28
Kommune: Bremanger	Vassdragsnummer:
Koordinatar (Euref 89): 317781 6867350	Kartblad: 1218-4

Kort skildring: Heterogent vassdrag. Kantvegetasjonen var dominert av løvskog som var varierende fra tett og frodig til flekkvis tett. Observerte mange ungfisk. Kanalisert og forbygd tidlig på 1900-tallet. I nyere tid ingen fysiske inngrep. Flere fine, små innløpsbekker. Viktig sjøarevassdrag.

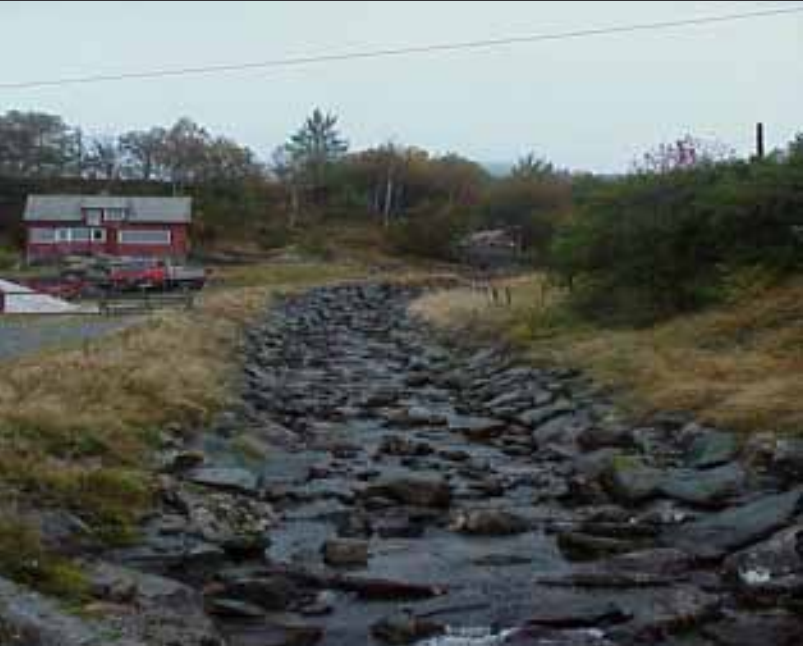
Kort skildring: En relativt lang og vill elv, meandrerende med vekslende strie og rolige partier. Godt med skjul og egne grus og vannhastighet for fisk. Små fysiske inngrep. Kantvegetasjon dominert av barskog som stort sett er tett og frodig (noe løvskog). Kantvegetasjon fjerna p.g.a. kanalisering/forbygning.			
Forventa fiskeproduksjon: Høy – Gode gyte- og oppvekstmuligheter (observerte ungfisk).			
Fysiske inngrep (%) Fjerna kantvegetasjon 10 Kanaliserings 10 Forbygning 10 Rørlegging 0

Tiltak i prioritert rekkefølge: Reetablere kantvegetasjonen på kanaliserte og forbygde strekninger.

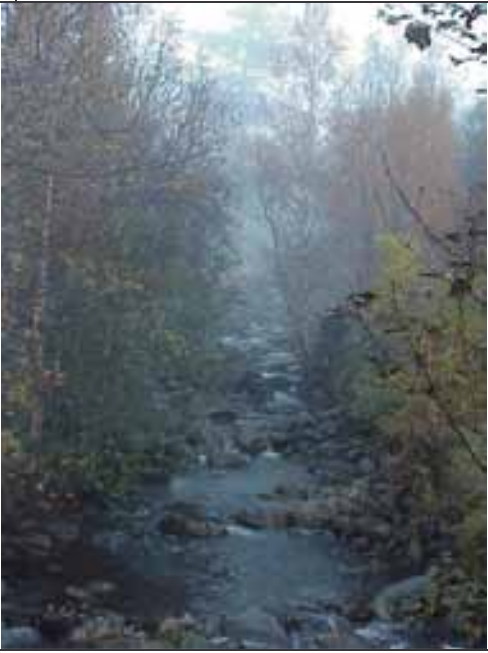
Kort skildring: Fin urørt og vill elv med vekslende stryk- og kulp sekvenser. Godt med skjul for fisk. Små fysiske inngrep. Kantvegetasjon dominert av løvskog som stort sett er tett og frodig, noe barskog. Kantvegetasjonen ved forbygning før samløpet med Storelva er fjerna. Lokal informasjon om mindre fisk i elva nå enn tidligere.			
Forventa fiskeproduksjon: Middels – Gode oppvekstmuligheter, noe reduserte gytemuligheter			
Fysiske inngrep (%) Fjerna kantvegetasjon 5 Kanalisering 5 Forbygning 5 Rørlegging 0

Tiltak i prioritert rekkefølge: Reetablere kantvegetasjonen før samløpet med Storelva. Utlegg av gytegrus i egne strømpartier.

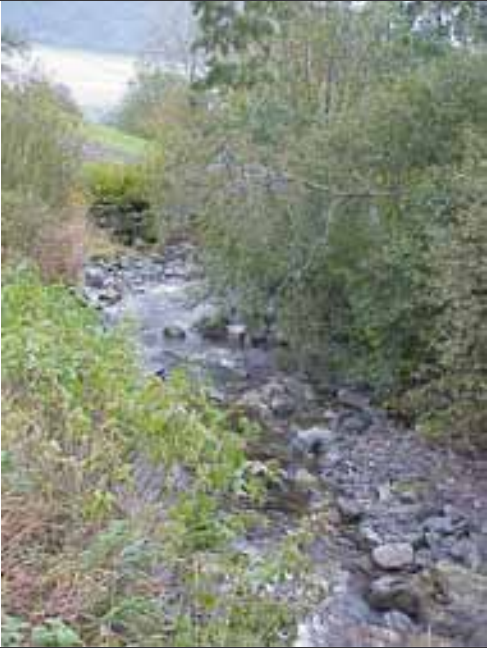
Kort skildring: Lang, stri og urørt elv som er lite påvirket av fysiske inngrep. Kanvegetasjon dominert av barskog som varierte fra sparsom og glissen (70%) til tett og frodig (30%). Kantvegetasjonen ved riksvei er fjerna.			
Forventa fiskeproduksjon: Middels – Gode oppvekstmuligheter, middels gytemuligheter.			
Fysiske inngrep (%) Fjerna kantvegetasjon 5 Kanalisering 5 Forbygning 5 Rørlegging 0

Tiltak i prioritert rekkefølge: Reetablere kantvegetasjonen langs riksvei (løvtrær). Utlegg av gytegrus i egne strømpartier.

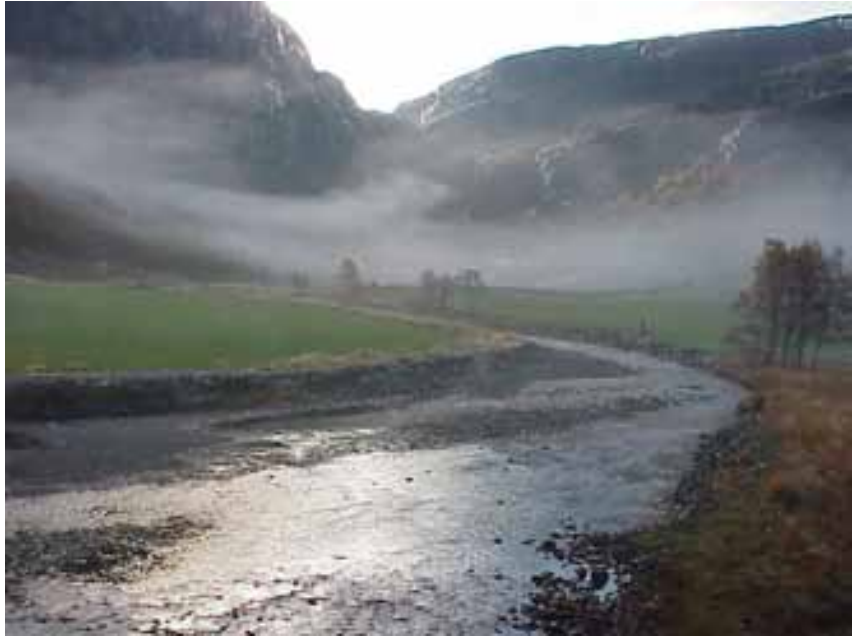
Kort skildring: En heterogen elv med mange fine hølør og kulper, vekslende stryk- og kulp sekvenser. Godt med skjul for fisk. Moderate fysiske inngrep. Elva er rolig i nedre del og ”villere” oppover. Kanvegetasjon dominert av einerbusker (70%) og løvtrær (30%) som stort sett er tett og frodig. Observerte ungfisk.		
Forventa fiskeproduksjon: Høy – Gode Gyte- og oppvekstmuligheter		
Fysiske inngrep (%) Fjerna kantvegetasjon 40 Kanalisering 30 Forbygning 30 Rørlegging 0

Tiltak i prioritert rekkefølge: Reetablere kantvegetasjonen i nedre del.

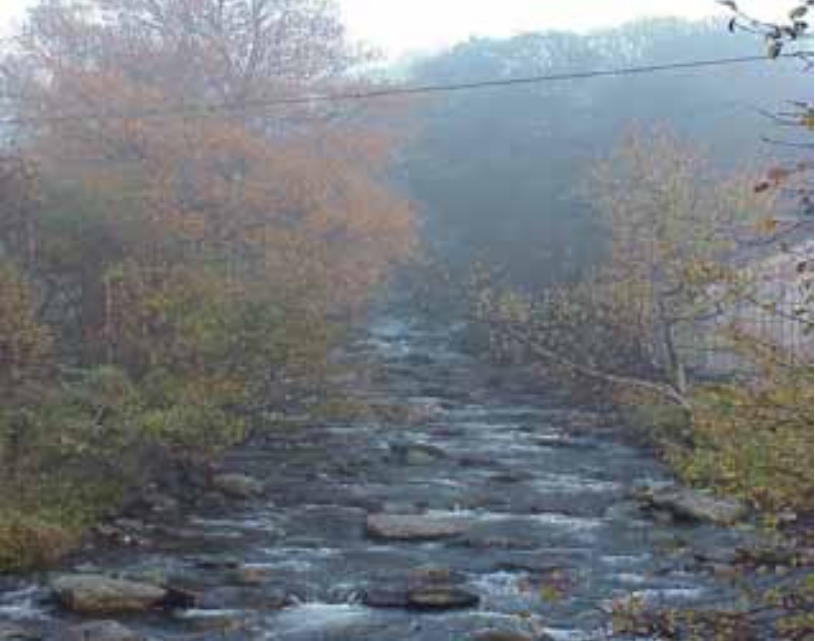
Kort skildring: En relativt lang og stri elv med vekslende stryk- og kulp sekvenser. Moderate fysiske inngrep. Kanvegetasjon dominert av einerbusker (noe løvskog) som stort sett er sparsom og glissen. Kantvegetasjon ved forbygning/kanalisering er fjerna. Etablerte terskler danner fine kulper i vassdraget. Ungfisk og sjøaure registrert. Forventa fiskeproduksjon: Høy – Gode gyte- og oppvekstområder.			
Fysiske inngrep (%) Fjerna kantvegetasjon 30 Kanaliserings 30 Forbygning 30 Rørlegging 0

Tiltak i prioritert rekkefølge: Reetablere kantvegetasjonen på forbygde og kanaliserte strekninger.

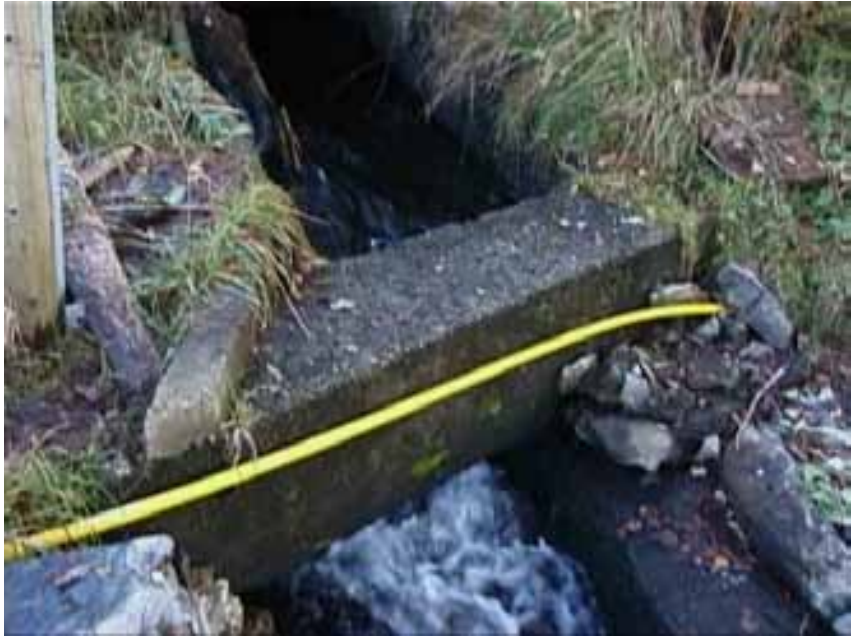
Kort skildring: Kort elvestrekke hvor en del er lagt i rør under riksvei. Vanskelig for sjøaure å forsere opp, og avhengig av god vannføring. Viktig å utbedre forholdene for oppvandring av sjøfisk til Storavatn og Littlevatn. Hele vassdraget med et stort potensialet for produksjon av sjøaure.		
Forventa fiskeproduksjon: Lav eller ingen		
Fysiske Inngrep (%) Fjerna kantvegetasjon 50 Kanalisering 0 Forbygning 10 Rørlegging 10

Tiltak i prioritert rekkefølge: Etablere kantvegetasjonen på den siden hvor garagen er (venstre side). Etablere kulp eller terskler for å lette oppvandringen av sjøfisk.

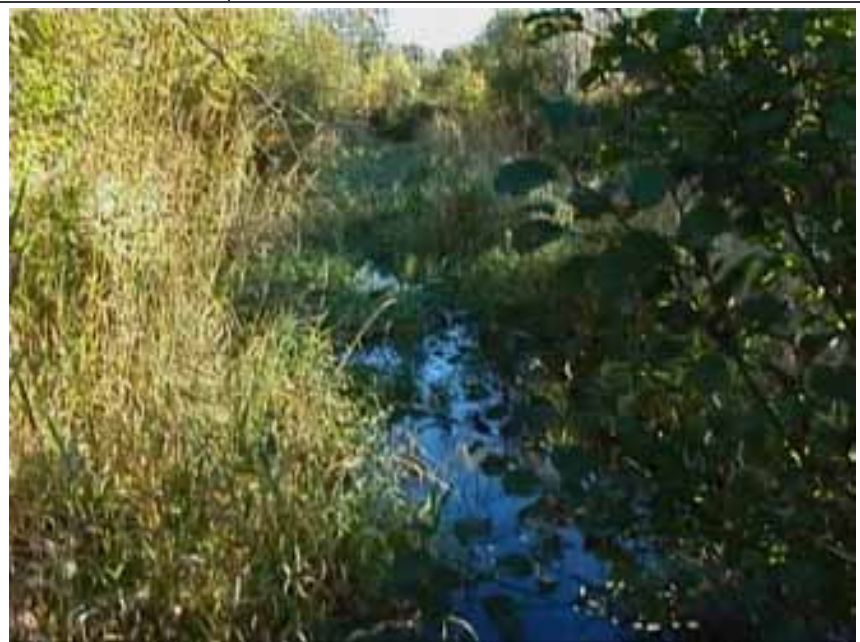
Kort skildring: Fullstendig gjenngrodd elveparti som gjorde det umulig å vurdere elve-substratet. Fin overhengende kantvegetasjon. Lokal informasjon om at det tidligere gikk opp sjøaure til Storavatn og videre til Litlevatn, men i de senere årene har ingen sjøaure blitt observert eller fisket.

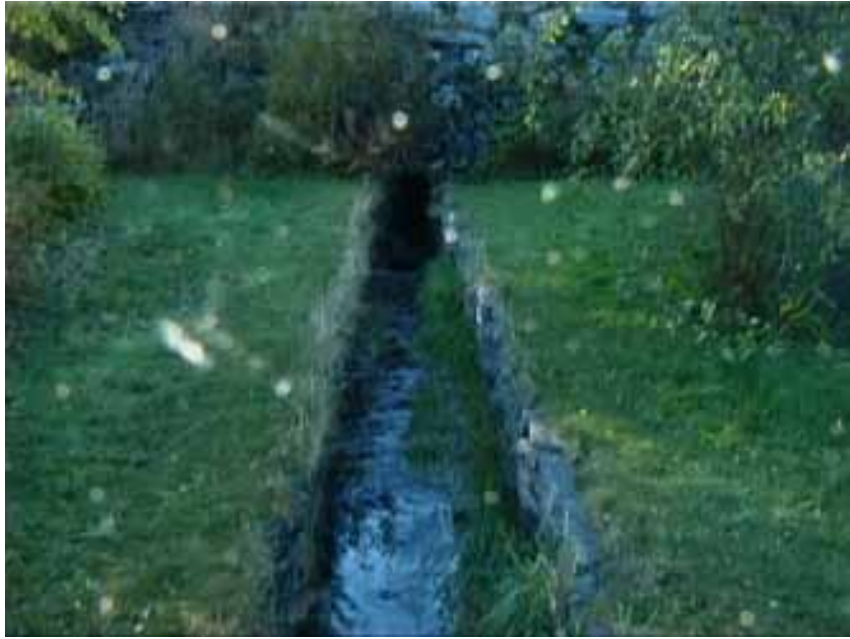
Kort skildring: Bekk mellom Storavatn og Litlevatn med store fysiske inngrep p.g.a urbanisering. Elvebunn i dag bestående av støpt mur og er uegna som gyte- og oppvekstområde for fisk, 100% kanalisert og forbygd. Rør under riksveien er ikke inntakt.		
Forventa fiskeproduksjon: Ingen		
Fysiske Inngrep (%) Fjerna kantvegetasjon 95 Kanalisering 100 Forbygning 100 Rørlegging 25

Tiltak i prioritert rekkefølge Kulvert fra Storavatn under riksveibru må senkes, evt. elvebunn bygges opp for å lette vandringen for fisk opp mot Litlevatn. Legge ut egna gytegrus oppstrøms kulvert opp til Litlevatn, spesielt ved utløp av Litlevatn og innløp til Storavatn. Etablere tettere kantvegetasjon

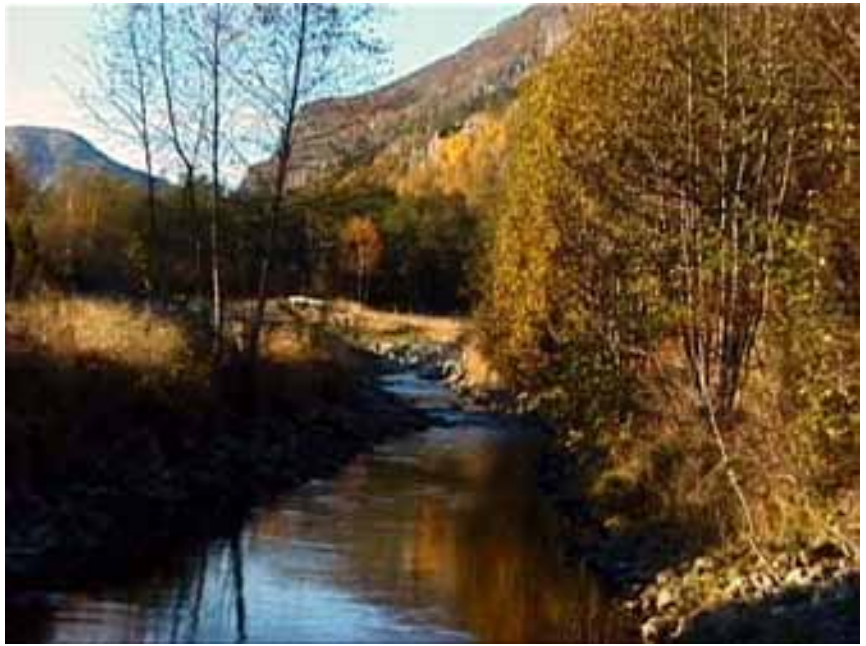
Kort skildring: En heterogen elv som er relativt flat i nedre del opp til riksveibru og stri i øvre del. Kantvegetasjonen var dominert av løvskog som var varierende fra tett og frodig til sparsom og glissen. I nedre del var det lagd en ny vei langs elva hvor kantvegetasjonen var fjerna og elva steinsatt. Observerte ungfisk og sjøaure.	
Forventa fiskeproduksjon: Høy– Meget gode gyte- og oppvekstområder.	
Fysiske inngrep (%) Fjerna kantvegetasjon 40 Kanalisering 30 Forbygning 40 Rørlegging 0

Tiltak i prioritert rekkefølge: Reetablere kantvegetasjonen i nedre del fra riksveibru og ned til sjø.

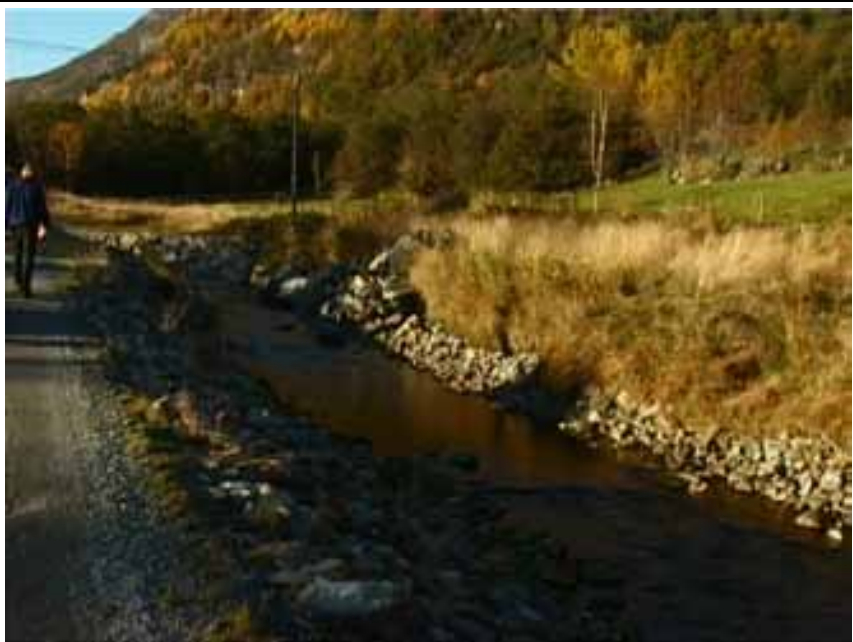
Kort skildring: Relativ lang og slak elv med vekslende stryk- og kulp sekvenser. Godt med skjul og egna grus og vannhastighet for fisk. Moderate fysiske inngrep. Kanvegetasjon dominert av løvskog og barskog som stort sett er tett og frodig, noe overhengende. Observerte ungfisk.

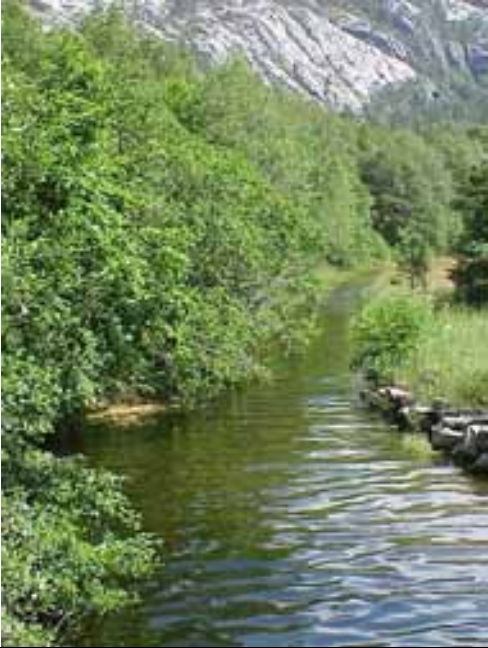
Kort skildring: Relativ lang, heterogen, meandrerende elv med vekslende stryk- og kulp sekvenser. Godt med skjul og egna grus og vannhastighet for fisk. Små fysiske inngrep. Kantvegetasjon dominert av løvskog som stort sett er tett og frodig (overhengende). Kantvegetasjonen ved dyrka mark er fjerna. Observerte ungfisk og gytefisk, siloutslipp ble registrert. Forventa fiskeproduksjon: Høy – Gode gyte- og oppvekstområder.			
Fysiske inngrep (%) Fjerna kantvegetasjon 10 Kanalisering 0 Forbygning 5 Rørlegging 0

Tiltak i prioritert rekkefølge: Reetablere kantvegetasjonen ved dyrka mark. Kontroll av landbruksforurensning.

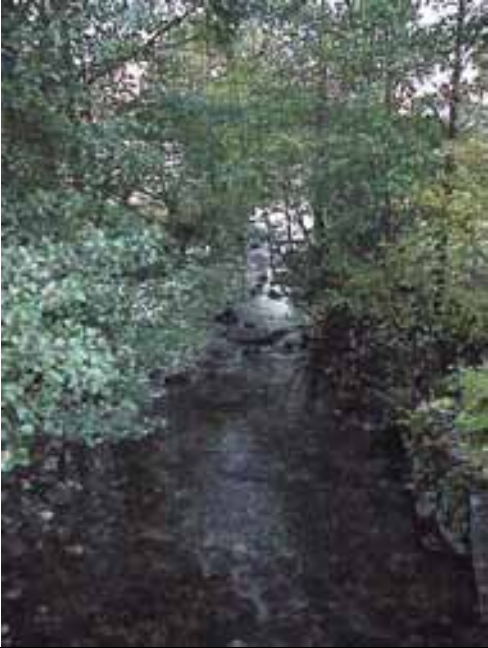
Kort skildring: En heterogen elv med rolige partier og kulper avbrutt med strie stryk. Kantvegetasjonen var dominert av løvskog som stort sett var tett og frodig og stedvis overhengende. Observerte ungfisk. Ubetydelige fysiske inngrep.		
Forventa fiskeproduksjon: Høy– Gode gyte- og oppvekstområder.		
Fysiske inngrep (%) Fjerna kantvegetasjon 10 Kanaliserings 0 Forbygning 5 Rørlegging 0

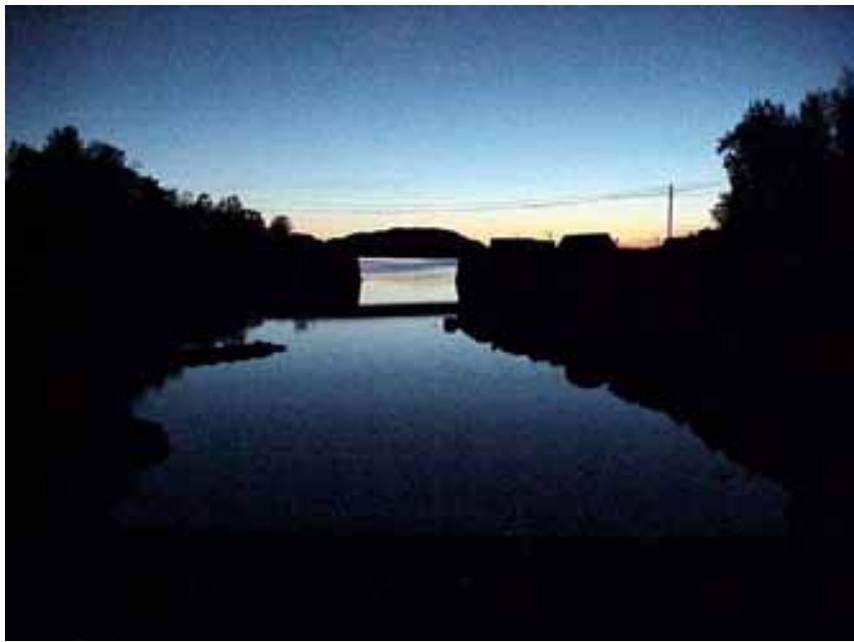
Kort skildring: En homogen, kort og sterkt kanalisert elv. Fin vannhastighet, få kulper – steril. Moderate til store fysiske inngrep. Kantvegetasjon dominert av løvskog som stort sett er sparsom og glissen. Kantvegetasjonen fjerna grunnet landbruk.			
Forventa fiskeproduksjon: Middels – Gode gyteområder, noe reduserte oppvekstområder.			
Fysiske inngrep (%) Fjerna kantvegetasjon 20 Kanalisering 60 Forbygning 20 Rørlegging 0

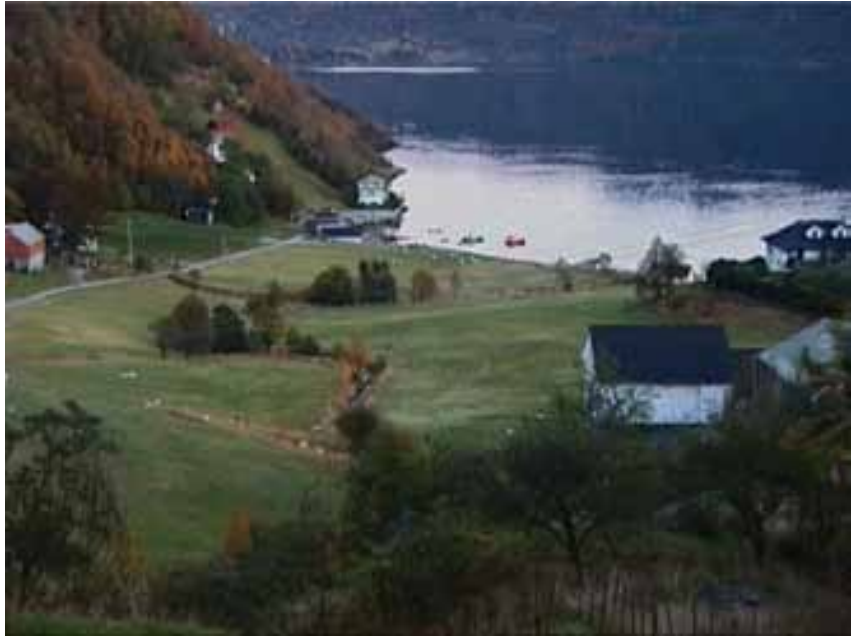
Kort skildring: En relativt kort elv med vekslende stryk- og kulp sekvenser. Noe meandrerende. Store til moderate fysiske inngrep. Kantvegetasjon dominert av løvskog som stort sett er sparsom og glissen. Kantvegetasjonen fjerna langs dyrka mark, ved forbygninger og kanalisering. Observerte ungfisk. Forventa fiskeproduksjon: Middels – Gode oppvekstområder, middels gyteområder.			
Fysiske inngrep (%) Fjerna kantvegetasjon 70 Kanaliserings 30 Forbygning 40 Rørlegging 0

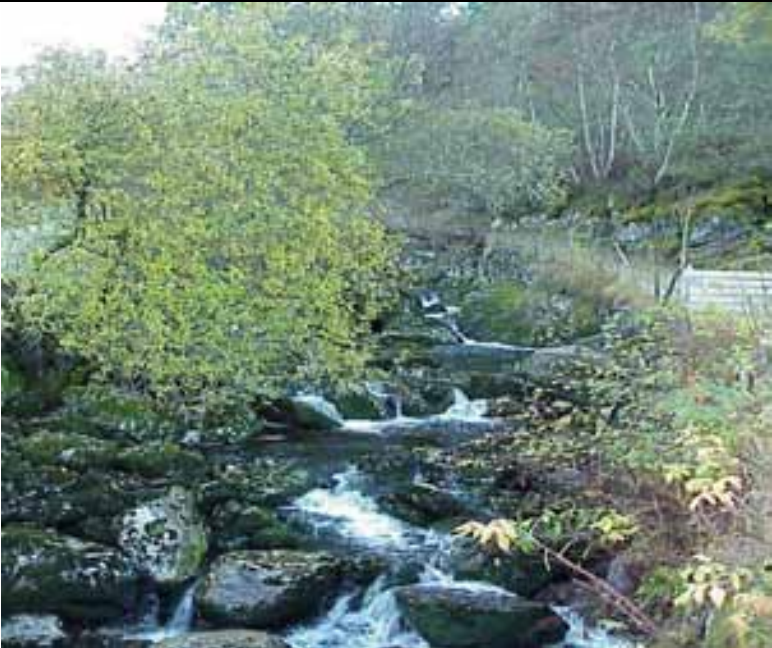
Kort skildring: En stri elv hvor substratet er dominert av blokk og store steiner. Vanskelig å finne vandringshinder. Kantvegetasjonen var dominert av løvskog som var varierende fra flekkvis tett til sparsom og glissen. Lokal informasjon om at det ikke var sjøaure på elva. Forventa fiskeproduksjon: Lav– Dårlige gyte- og oppvekstområder.			
Fysiske inngrep (%) Fjerna kantvegetasjon 30 Kanalisering 0 Forbygning 20 Rørlegging 0

Tiltak i prioritert rekkefølge: Ingen.
