Del III:

REGISTRERING AV FYSISKE INNGREP I MINDRE VASSDRAG I SOGN OG FJORDANE SOMMEREN 1999

Rapport nr.115

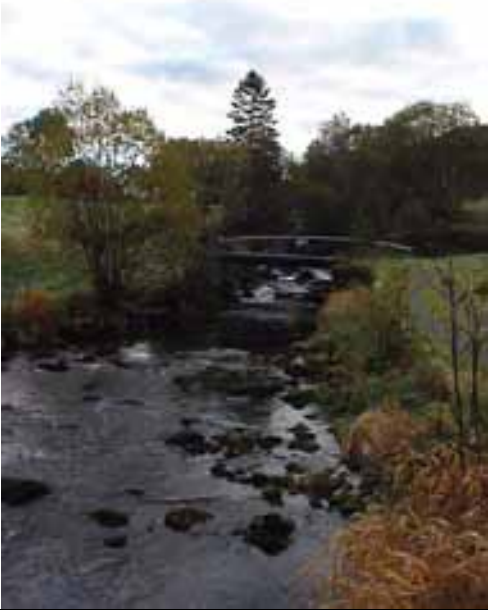
Kort skildring: En kort og slak elv med kulper avbrutt med bratte strykpartier (heterogen). Kantvegetasjonen var dominert av løvskog som var varierende fra flekkvis tett til sparsom og glissen. Forbygning langs elva.			
Forventa fiskeproduksjon: Middels– Middels gyte- og oppvekstområder.			
Fysiske inngrep (%) Fjerna kantvegetasjon 40 Kanalisering 0 Forbygning 60 Rørlegging 0

Tiltak i prioritert rekkefølge: Reetablere kantvegetasjonen ved dyrka mark og langs jordbruksveg.

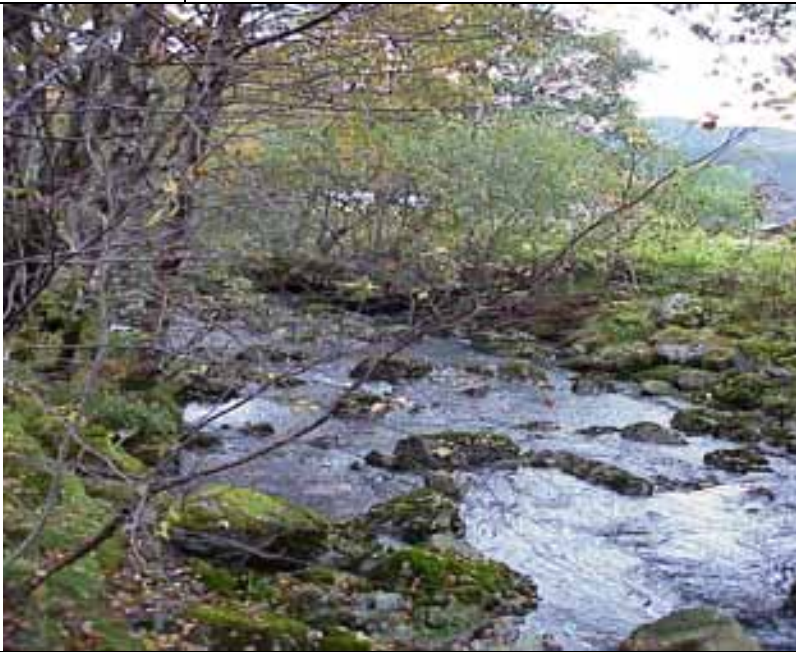
Kort skildring: To korte elver med små kulper- og stryk partier. Små fysiske inngrep. Kanvegetasjon dominert av løvskog som stort sett er sparsom og glissen. Kantvegetasjonen fjerna ved forbygning.			
Forventa fiskeproduksjon: Lav – Dårlige gyte- og oppvekstområder.			
Fysiske inngrep (%) Fjerna kantvegetasjon 20% Kanalisering 0% Forbygning 20% Rørlegging 0%

Tiltak i prioritert rekkefølge: Reetablere kantvegetasjonen på forbygde strekninger.

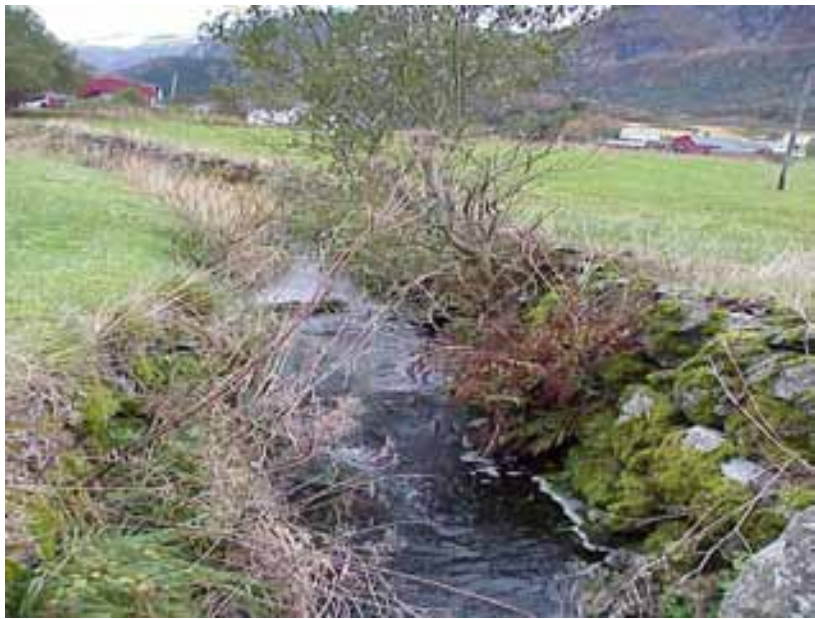
<p>Kort skildring: En lang og naturlig meandrerende, fin elv. Kantvegetasjonen var dominert av løvskog som var varierende fra tett og frodig til sparsom og glissen. Moderat forbygd. Observerte to punktutslipp av silopress-saft samt innslag av leire i elvebunnen. Observerte ungfisk. En liten sidebekk fra nord påvirket av landbruk renner ned i Gjelsvikelva like ved sjø.</p> <p>Forventa fiskeproduksjon: Høy– Gode gyte- og oppvekstområder.</p>	
Fysiske inngrep (%) Fjerna kantvegetasjon 30 Kanalisering 0 Forbygning 40 Rørlegging 0

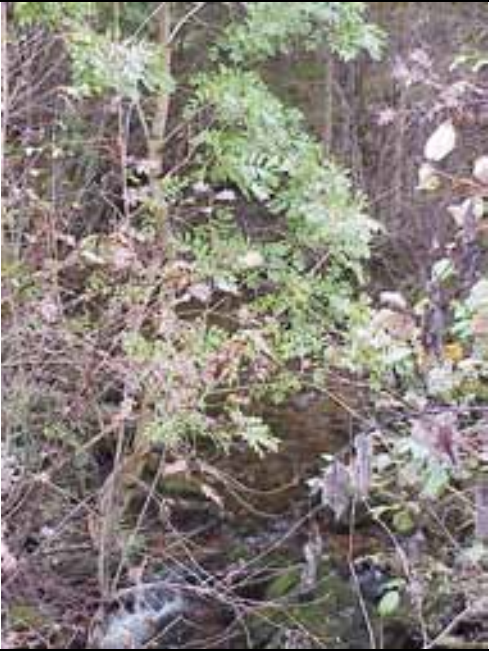
Kort skildring: En liten elv med vekslende grunne kulper og stryk i nedre del. Bekken var sterk kanalisert. Øvre del var striere og svært bratt mot vandringshinderet. Kantvegetasjonen var dominert av løvskog som var varierende fra flekkvis tett til sparsom og glissen. Lokal informasjon om redusert sjøarebestand i bekken		
Forventa fiskeproduksjon: Middels– Noe reduserte gyte- og oppvekstområder:		
Fysiske inngrep (%) Fjerna kantvegetasjon 60 Kanalisering 70 Forbygning 0 Rørlegging 0

Tiltak i prioritert rekkefølge: Reetablere kantvegetasjonen ved dyrka mark.

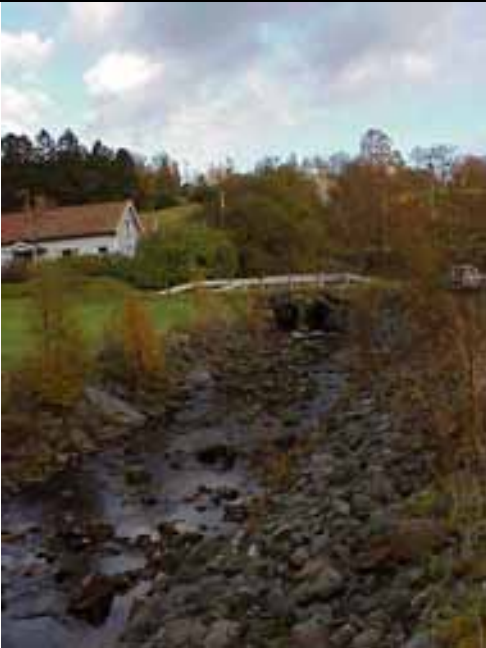
ELV: Nærvikelv		Faktaark nummer: 48	
Kommune: Askvoll		Vassdragsnummer:	
Koordinatar (Euref 89): 299430 6819400		Kartblad: 1117-1	
Lengde (m):	520

Bredde (m):	2,0		
Areal (m2):	1040		
Vannhastighet (%)			
Stri:	30		
Sterk:	30		
Middels:	40		
Lav:	0		
Substratfordeling (%)			
Berg:	30		
Blokk:	5		
Stein:	30		
Grov grus:	20		
Grus:	10		
Sand:	5		
Vegetasjonsdekke (%):	20		
<p>Kort skildring: En relativ kort, stri og kanalisert elv. Moderate fysiske inngrep. Kantvegetasjon dominert av løvskog som stort sett er sparsom og glissen. Kantvegetasjonen fjerna grunnet kanalisering. Kulvert under riksveibru kan være kunstig vandringshinder.</p> <p>Forventa fiskeproduksjon: Lav – Dårlige gyte- og oppvekstområder.</p>			
<p>Fysiske inngrep (%)</p> <p>Fjerna kantvegetasjon 20</p> <p>Kanalisering 25</p> <p>Forbygning 0</p> <p>Rørlegging 10</p>

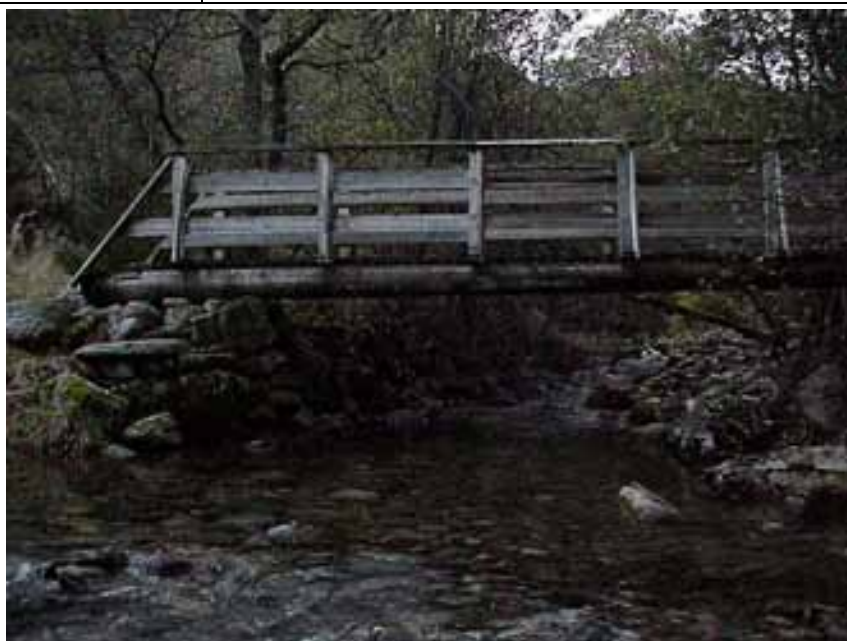
ELV: Askedalselva	Faktaark nummer: 49
Kommune: Askvoll	Vassdragsnummer: 084.11Z
Koordinatar (Euref 89): 289932 6807808	Kartblad:1117-4

Kort skildring: Fin elv med vekslende stryk- og kulp sekvenser. Godt med skjul og egna grus og vannhastighet for fisk. Små fysiske inngrep. Kantvegetasjon dominert av løvskog som stort sett er tett og frodig. Kantvegetasjonen ved forbygning er fjerna p.g.a. landbruk.

Fysiske Inngrep (%)	
Fjerna kantvegetasjon	10
Kanalisering	0
Forbygning	30
Rørlegging	0

Reetablere kantvegetasjonen på forbygd strekning.

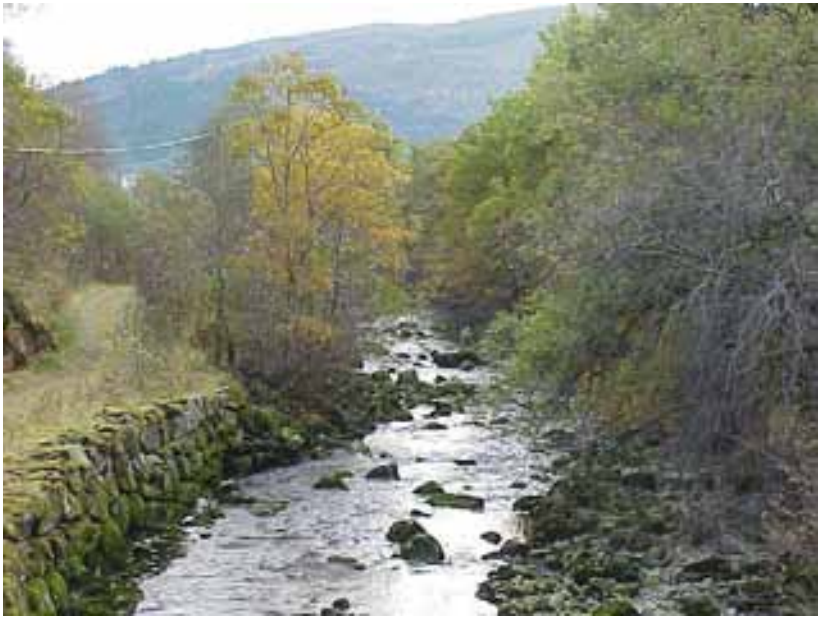
Kort skildring: En relativt lang elv med to fine meanderende sidebekker. Fin vannhastighet og godt med skjul for fisk. Moderate til store fysiske inngrep. Kantvegetasjon dominert av løvskog som til dels er tett og frodig (50%) og til dels sparsom og glissen (50%). Kantvegetasjonen var fjerna på forbygde strekninger.			
Forventa fiskeproduksjon: God – Gode gyte- og oppvekstområder			
Fysiske inngrep (%) Fjerna kantvegetasjon 30 Kanalisering 0 Forbygning 60 Rørlegging 0

Tiltak i prioritert rekkefølge: Reetablere kantvegetasjonen på landbruksstrekningene.

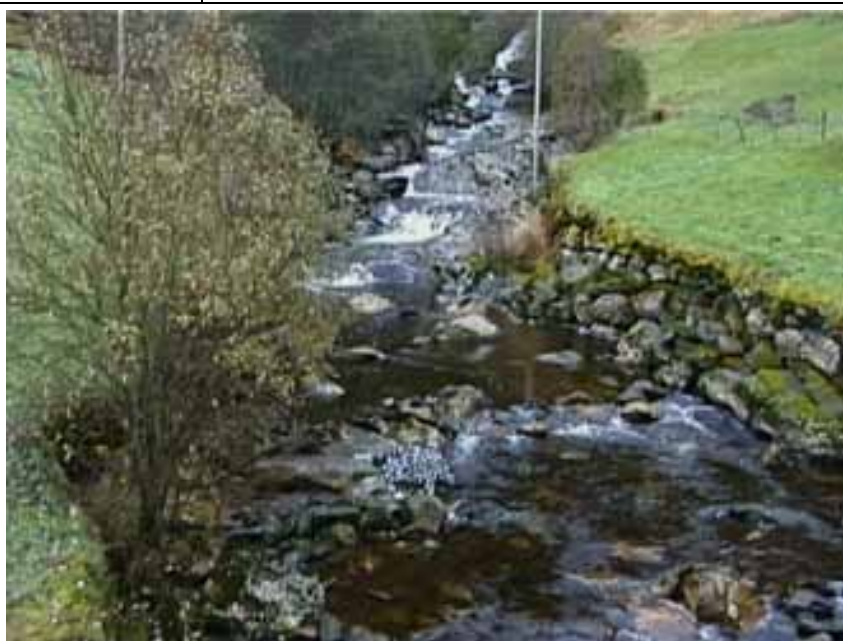
Kort skildring: En stri, bratt og kort elv med begrensa gyteområder for fisk. Det ble observert noen fine kulper med innslag av grov gytegrus på utløpene. Ingen fisk observert. Kantvegetasjonen var fjernet ved dyrka mark, mens resterende kantvegetasjon var flekkvis tett til noe sparsom og glissen dominert av løvtrær.

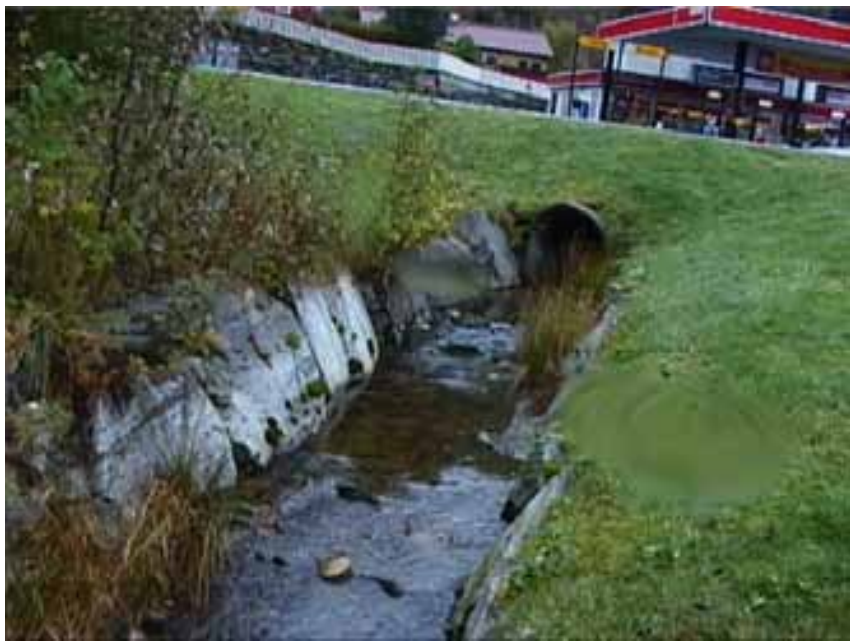
Kort skildring: Fin nedre del med meanderende elveløp. Godt med skjul og egna grus og vannhastighet for fisk. Store fysiske inngrep. Kanvegetasjon dominert av løvskog som stort sett er tett og frodig. Rørlagt 80 meter under riksveibru – øvre del påvirket av bebyggelse. Observerte ungfisk.	
Forventa fiskeproduksjon: Høy – Gode gyte- og oppvekstområder (nedstrøms riksveibru).	
Fysiske inngrep (%) Fjerna kantvegetasjon 30 Kanalisering 10 Forbygning 30 Rørlegging 20

Tiltak i prioritert rekkefølge: Reetablere kantvegetasjonen langs vei oppstrøms rørlegging (riksveibrua).

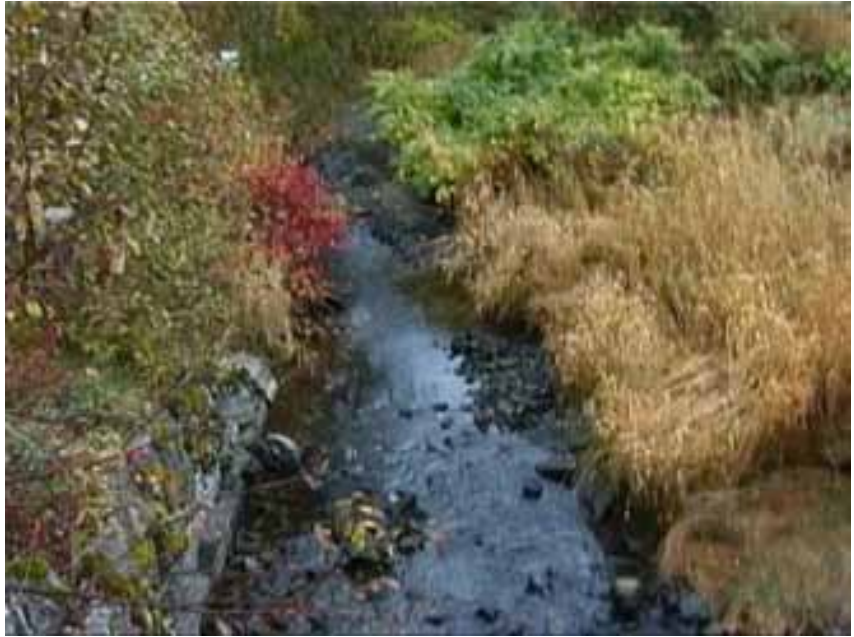
Kort skildring: En kort sidebekk til Nitterelv. Dårlige skjulmuligheter, men egna grus og vannhastighet for fisk. Store fysiske inngrep. Sidebekken forsvinner i rør under riksveibrua. Kanvegetasjon dominert av løvskog som er flekkvis tett. Kraftig påvirket av menneskelig aktivitet.			
Forventa fiskeproduksjon: Middels – Gode gyte- reduserte oppvekstområder			
Fysiske inngrep (%) Fjerna kantvegetasjon 70 Kanalisering 50 Forbygning 60 Rørlegging 70

Tiltak i prioritert rekkefølge: Reetablere kantvegetasjonen nedstrøms riksveibrua ned mot utløpet. Åpne bekkelukkingen under riksveibrua.

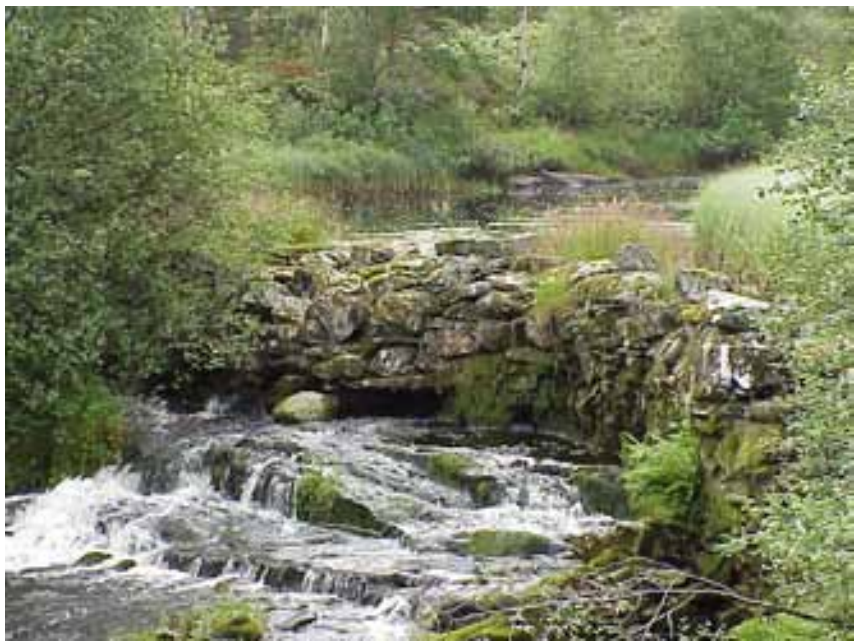
Kort skildring: Stort, heterogent vassdragssystem med innsjøer avbrutt av elv/lone partier. Godt med skjul og egne grus og vannhastighet for fisk. Små fysiske inngrep. Kanvegetasjon dominert av furu og eier som er naturlig sparsom og glissen. Observerte ungfisk og gytefisk sjøaure. Lokal informasjon om godt sjøaurefiske. Kulturlandskap og myrområder dominerer.	
Forventa fiskeproduksjon: Høy – Gode gyte- og oppvekstområder	
Fysiske inngrep (%) Fjerna kantvegetasjon 0 Kanaliserings 0 Forbygning 10 Rørlegging 0

Tiltak i prioritert rekkefølge: Lette oppgangen av gytefisk ved steindemningen. Kontroll av sportsfiske/garnfiske i Åsavatn.

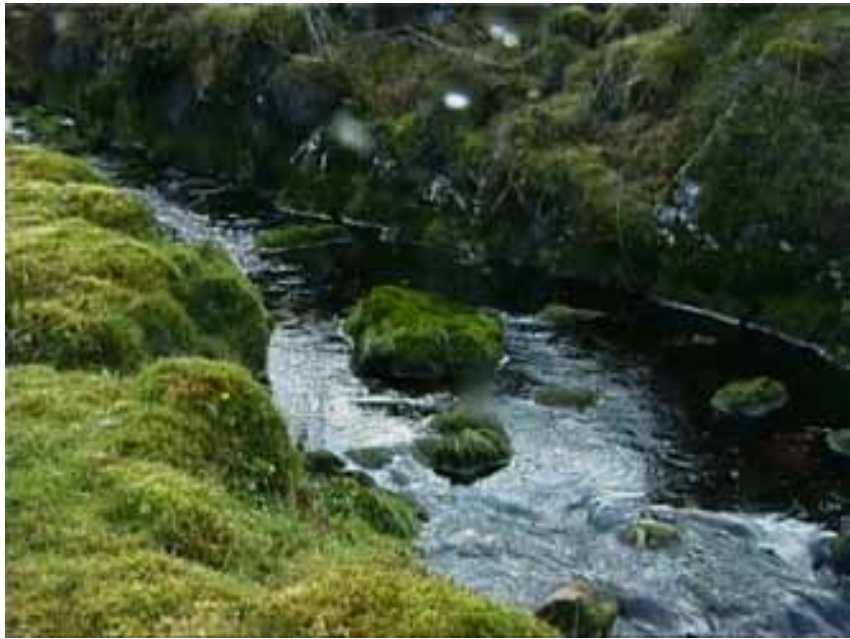
Kort skildring: En lang, naturlig meandrerende elv med særdeles gode gyte- og oppvekstområder for fisk. Mye overhengende einer og trær skaper godt med skjul for fisken. Små fysiske inngrep registrert, noe i nedre del der kantvegetasjonen var fjerna. Kantvegetasjonen dominert av einer som var tett og frodig. Forventa fiskeproduksjon: Høy – Gode gyte- og oppvekstområder.	
Fysiske inngrep (%) Fjerna kantvegetasjon 5 Kanaliserings 5 Forbygning 5 Rørlegging 0

Tiltak i prioritert rekkefølge: Reetablere kantvegetasjonen fra sjø og opp ca. 200-300 m, og videre fra riksveibru og opp ca 200 m.

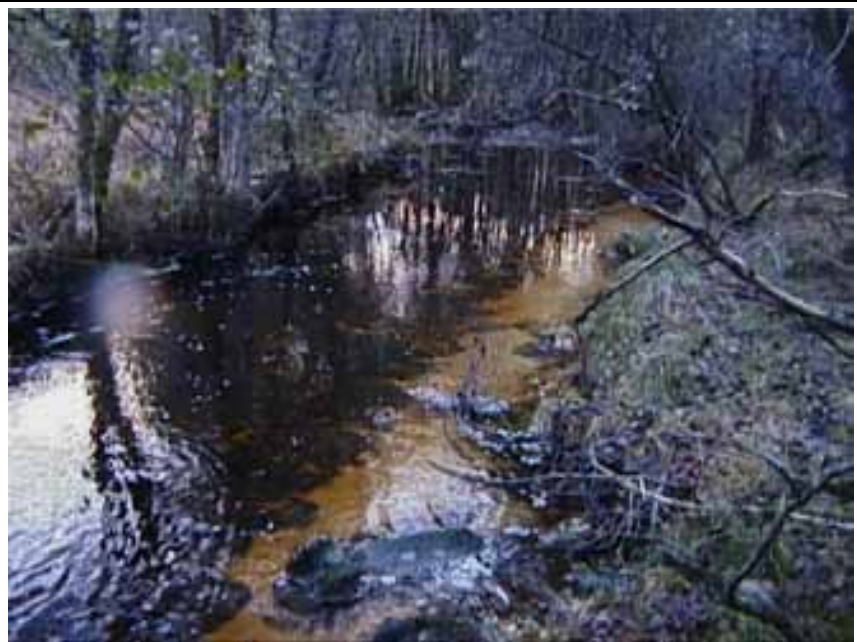
Kort skildring: Stort heterogent vassdrags-system med overhengende kantvegetasjon og godt med skjul for fisk. Ingen synlige fysiske inngrep. Kantvegetasjon dominert av løvskog som er tett og frodig. Observert ungfisk og sjøaure ved elektrisk fiske. Vassdraget bærer preg av å være urørt ("vill"). Vassdraget er skjellsandkalket. Flere innsjøer i systemet.

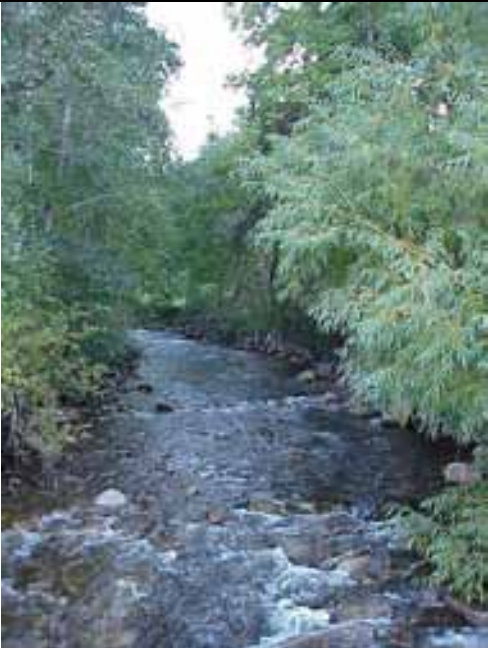
<p>Kort skildring: En relativt stri elv med noen fine kulper og høler. Nylig bygd terskel i elva som ledet noe av vannet ut av elva og inn i en jorddam. Kantvegetasjonen var dominert av løvskog som stort sett var tett og frodig. Det var etablert terskler i vassdraget. Observerte ungfisk. Små fysiske inngrep.</p> <p>Forventa fiskeproduksjon: Middels– Noe redusert gytesubstrat tilgjengelig.</p>			
Fysiske inngrep (%) Fjerna kantvegetasjon 0 Kanalisering 0 Forbygning 10 Rørlegging 0

Tiltak i prioritert rekkefølge: Utlegg av gytegrus. Kontroll av terskel etablert i nedre del av elva.

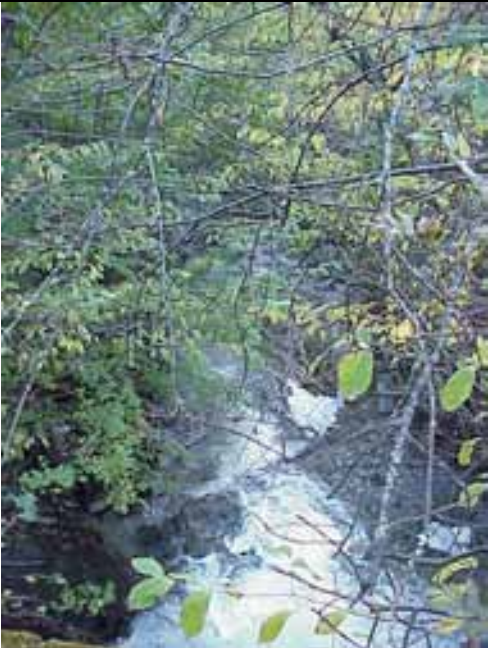
Kort skildring: Todelt elv: Øvre del relativt stri – begrensa gytemuligheter, fine kulper. Nedre del er flatere med roligere partier – gode gytemuligheter og oppvekstområder. Kanvegetasjon dominert av overhengende løvskog som er tett og frodig. Få fysiske inngrep. Voll (steinsetting) i nedre del kanalisierer vassdraget.		
Forventa fiskeproduksjon: Middels – Gode oppvekstmuligheter, middels gytemuligheter		
Fysiske inngrep (%) Fjerna kantvegetasjon: 0 Kanaliserings: 30 Forbygning: 30 Rørlegging: 0

Tiltak i prioritert rekkefølge: Bevare den fine kantvegetasjonen.

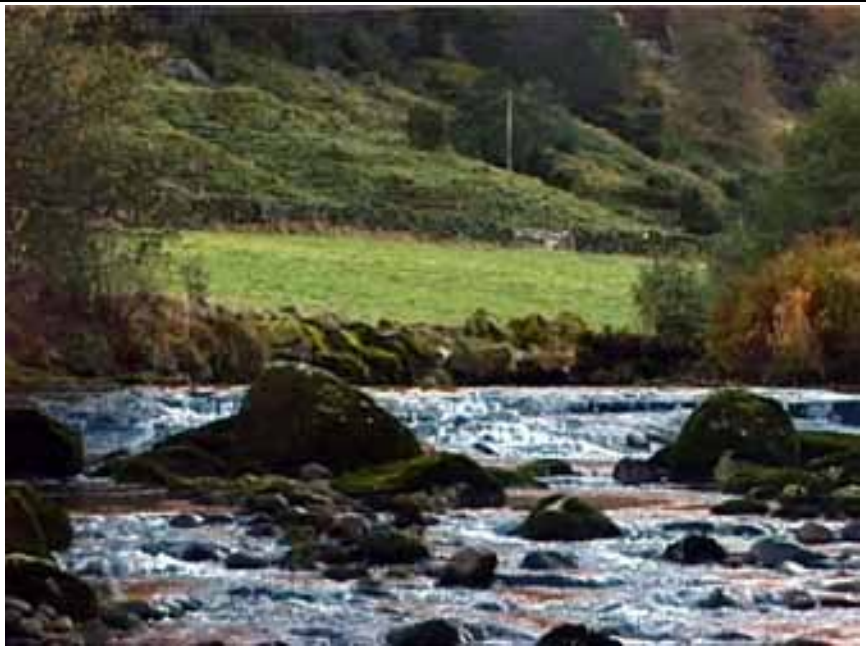
Kort skildring: En relativt lang elv som er sterkt kanalisert og forbygd (steinsatt) hvor kantvegetasjonen er fjerna ved dyrka mark. Resterende kantvegetasjon er tett og frodig til noe flekkvis tett og dominert av løvskog. Nedre og midtre del er relativt flat med gode gyteområder i forhold til øvre del som er striere og uegna for gyting. "Sleip" elv.	
Forventa fiskeproduksjon: Redusert, men høy – Gode gyte- og oppvekstområder.	
Fysiske inngrep (%) Fjerna kantvegetasjon 50 Kanaliserings 60 Forbygning 70 Rørlegging 0

Tiltak i prioritert rekkefølge: Reetablere kantvegetasjonen langs dyrka mark, spesielt i midtre del av elva.

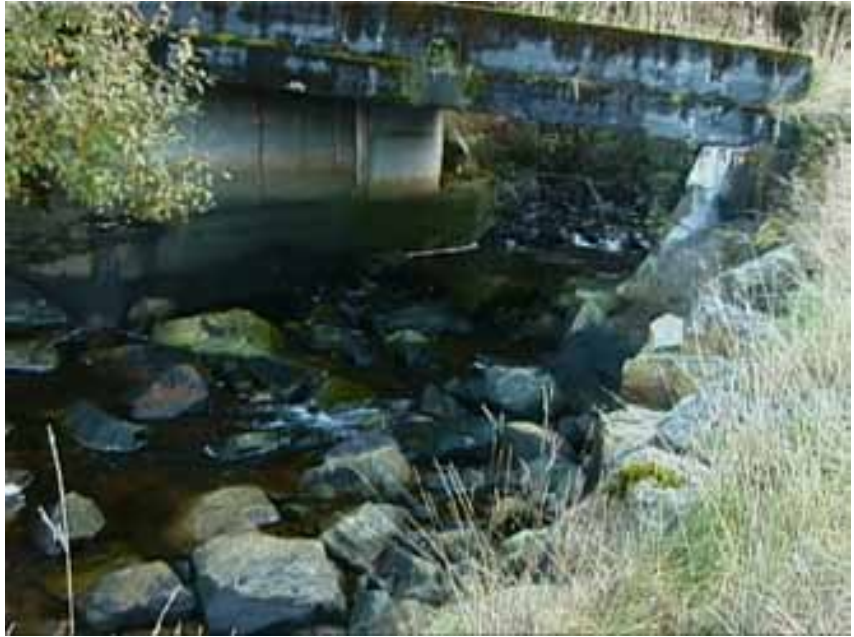
ELV: Rutledalselva		Faktaark nummer: 61	
Kommune: Gulen		Vassdragsnummer: 069.1Z	
Koordinatar (Euref 89): 294259 6776579		Kartblad: 1117-2	
Lengde (m):	340

Bredde (m):	1,5		
Areal (m2):	510		
Vannhastighet (%)			
Stri:	5		
Sterk:	70		
Middels:	20		
Lav:	5		
Substratfordeling (%)			
Berg:	10		
Blokk:	40		
Stein:	10		
Grov grus:	10		
Grus:	0		
Sand:	0		
Vegetasjonsdekke (%):	50		
<p>Kort skildring: En kort, vill og stri elv med overhengende kantvegetasjon. Små fysiske inngrep. Kantvegetasjon dominert av løvskog som stort sett er tett og frodig. Noe kantvegetasjon var nylig fjerna.</p> <p>Forventa fiskeproduksjon: Lav – Dårlige gyteområder, middels oppvekstområder.</p>			
Fysiske inngrep (%)

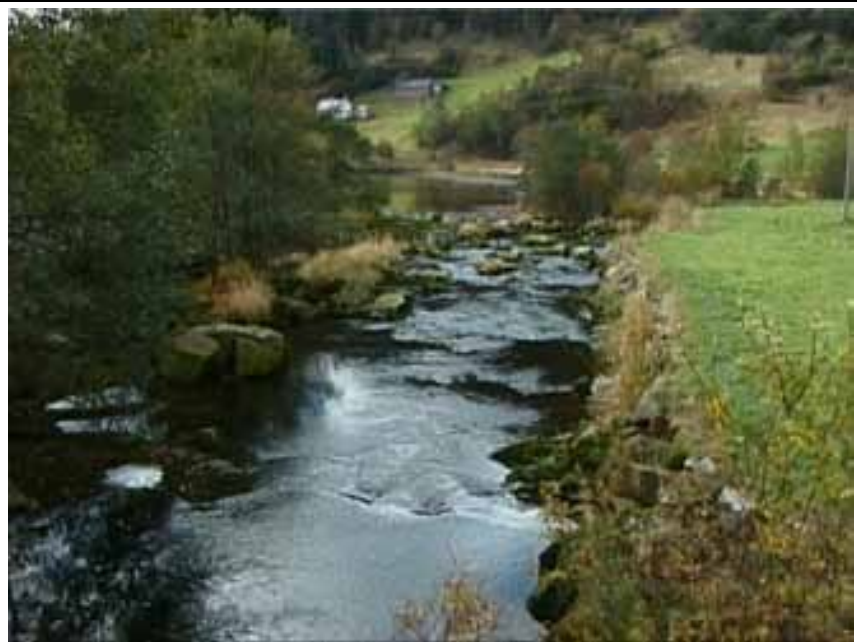
Kort skildring: En lang, heterogen elv med mange fine kulper. Egna vannhastighet og godt med skjul for fisk (overhengende kantvegetasjon). Små fysiske inngrep. Kantvegetasjon dominert av løvskog som stort sett er tett og frodig til flekkvis tett, noe barskog. Observert ungfisk og gytefisk (aure) i nedre del av elva. Øvre del går i et juv og er "villere" enn nedre del.

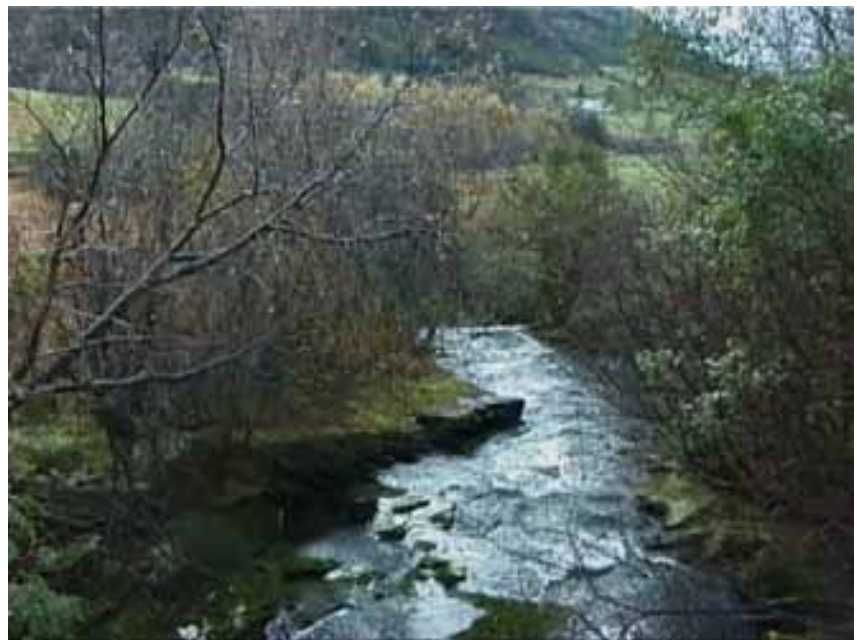
Kort skildring: Stor, meandrerende elv med fine, vekslende stryk- og kulp sekvenser. Heterogen. Godt med skjul for fisk. Vassdraget har tre sidebekker. Observert et stort (stygt) punktutslipp i sidebekken fra Skårdalsvannet. Små fysiske inngrep. Kanvegetasjon dominert av løvskog som stort sett var tett og frodig (80%). Observert sjøaure (gytefisk) og ungfisk.

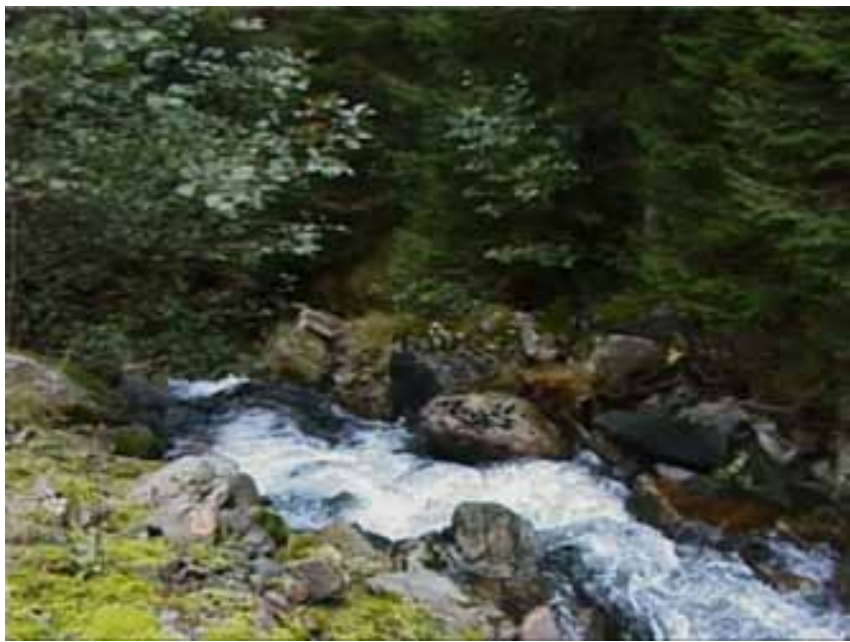
Kort skildring: En stri og kort elv med fine kulp- og stryk sekvenser. Ingen fysiske inngrep av betydning registrert. Kantvegetasjonen var dominert av løvskog (noe bartrær) som var stort sett tett og frodig og overhengende. Observerte sjøaure og ungfisk. Forventa fiskeproduksjon: Høy– Gode gyte- og oppvekstområder.			
Fysiske inngrep (%) Fjerna kantvegetasjon 0 Kanalisering 0 Forbygning 5 Rørlegging 0

Tiltak i prioritert rekkefølge: Ingen.

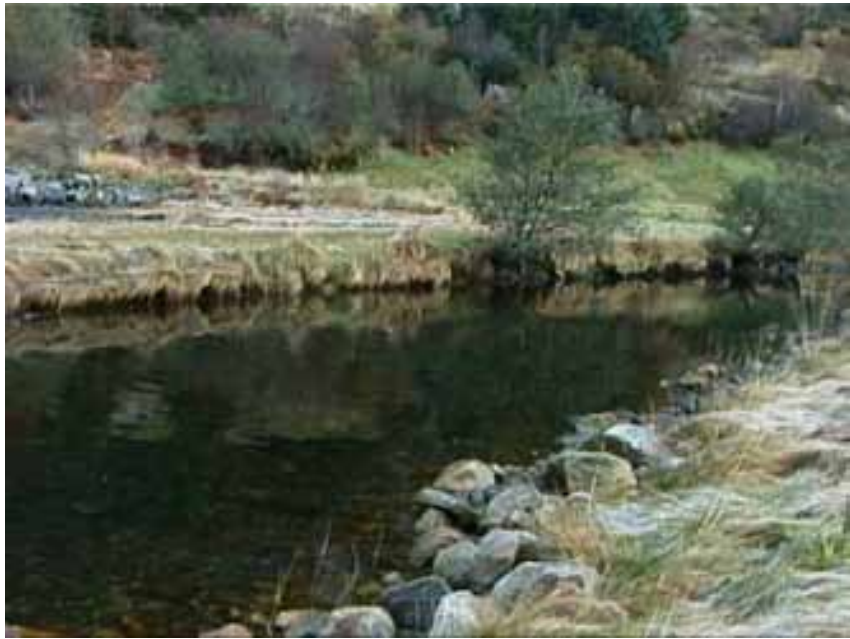
<p>Kort skildring: Kort anadrom elv hvor store deler er kanalisert og forbygd. Partier med overhengende kantvegetasjon som var tett og frodig. Forbygning var gammel steinsetting. Observerte sjøfisk og ungfisk. Fine kulper og stor høl ved vandringshinderet.</p> <p>Forventa fiskeproduksjon: Redusert fiskeproduksjon p.g.a kanalisering og fjerning av kantvegetasjonen, men gode gyte- og oppvekstmuligheter i gjenværende elveparti med forventa høy fiskeproduksjon.</p>			
Fysiske inngrep (%) Fjerna kantvegetasjon 40 Kanaliserings 70 Forbygning 50 Rørlegging 0

Tiltak i prioritert rekkefølge: Reetablere kantvegetasjonen. Etablere små terskler og strømbrytere.

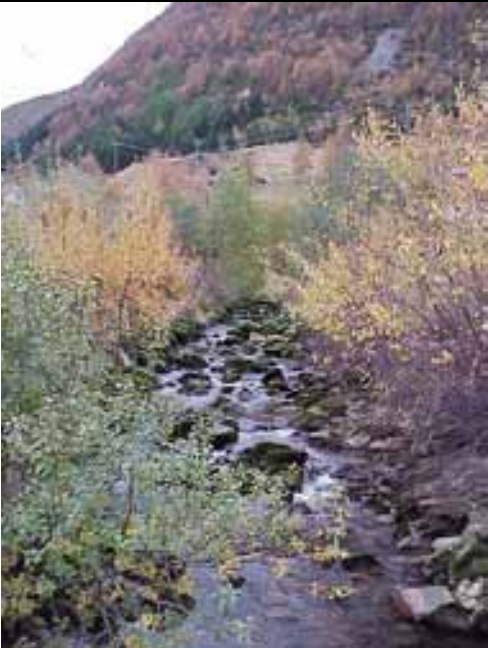
<p>Kort skildring: En relativt kort, bratt og stri elv med mange små kulper. Moderate til store fysiske inngrep. Kantvegetasjon dominert av løvskog som stort sett var sparsom og glissen. En flott høl ved vandringshinderet.</p> <p>Forventa fiskeproduksjon: Lav – dårlige gyte- og oppvekstområder.</p>			
Fysiske inngrep (%) Fjerna kantvegetasjon 40 Kanalisering 0 Forbygning 80 Rørlegging 0

Tiltak i prioritert rekkefølge: Reetablere kantvegetasjonen.

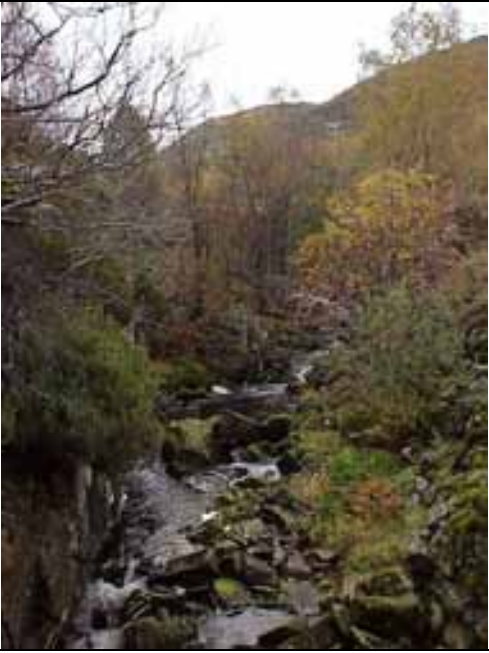
Kort skildring: Fint vassdragssystem med gode gyte- og oppvekstområder for fisk. Egna vannhastighet og godt med skjul for fisk nedstrøms riksveibru. Moderate fysiske inngrep. Kantvegetasjon bestående av glissen løvskog og einer. Observert gytefisk rett oppstrøms riksveibru. Elv avbrutt med et lite tjern og et større vann. Sideelv nedstrøms riksveibru rørlagt (vandringshinder). Forventa fiskeproduksjon: God – Gode gyte- og oppvekstområder.		
Fysiske inngrep (%) Fjerna kantvegetasjon 5 Kanalisering 10 Forbygning 10 Rørlegging 5
