# Plast i elver på Vestlandet

**LFI-rapport nr:** 390

**Tittel:** Plast i elver på Vestlandet

**Dato:** 25.09.2020

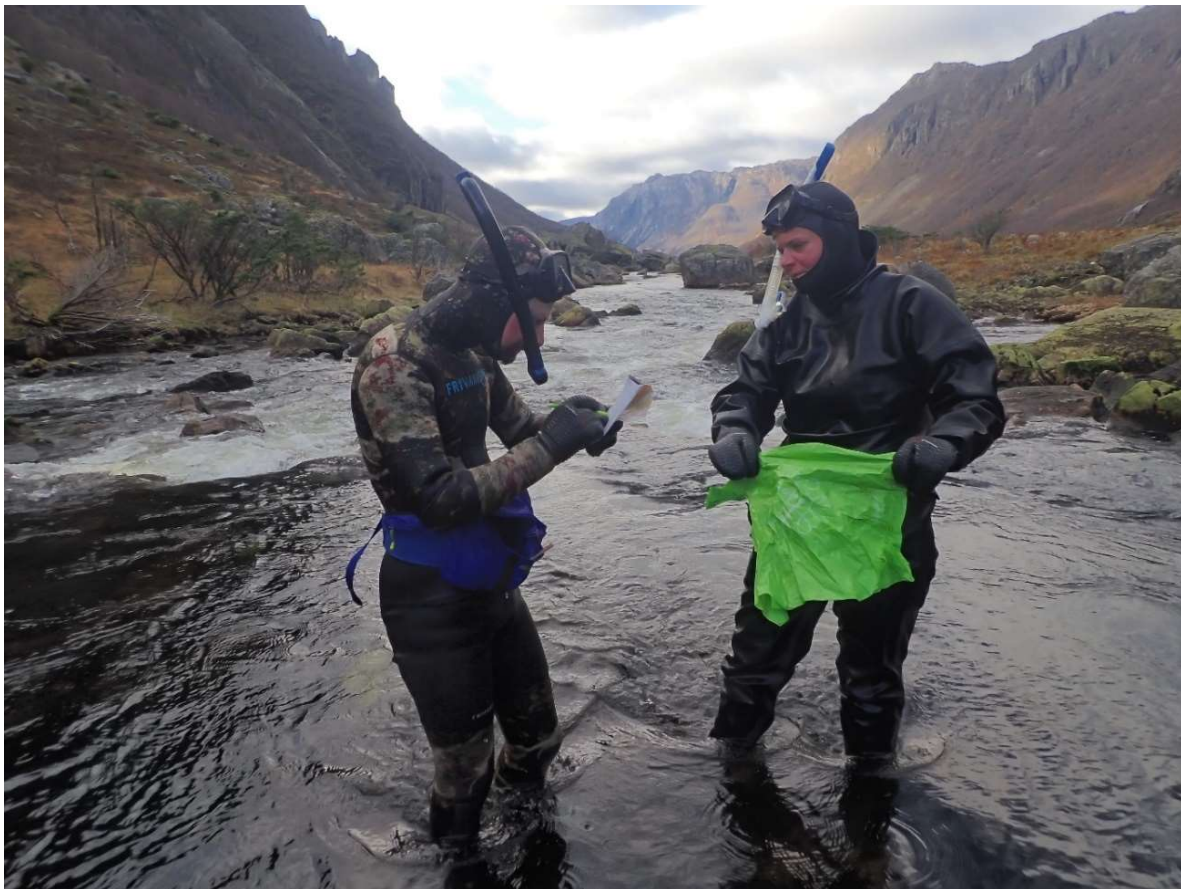
**Figur 1.** Registrering av plast i Storåna (Bjerkreimsvassdraget). Her fant vi for eksempel en plastpose fra Vinmonopolet. Foto: G.Velle/ NORCE.

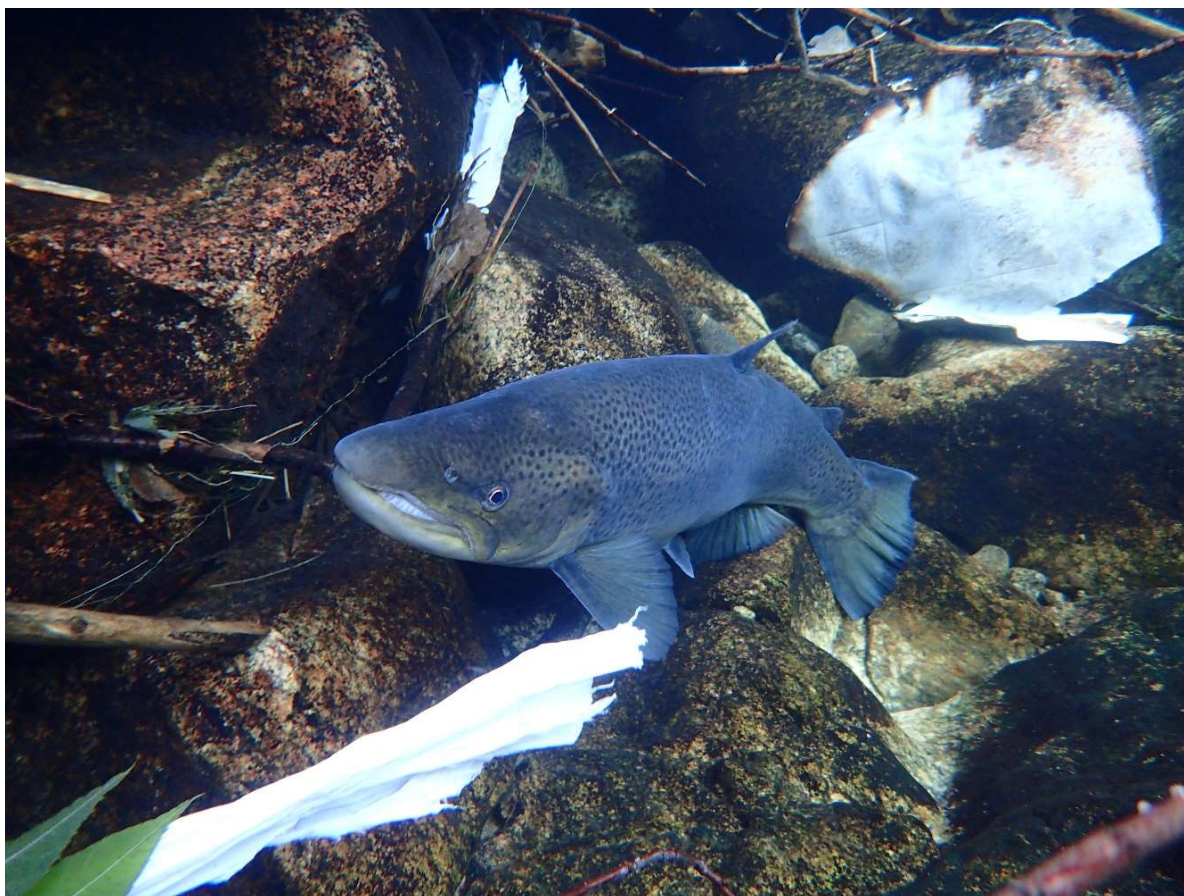
**Figur 4.** Eksempler på plast i elver. Deler av Aurlandselva har landbruk langs elvebredden og her finner man rundballfolie. Bildet viser også en gyteklar sjøørret. foto: U.Pulg/NORCE.

Vi registrert varierende mengde og kilde til plast i elvene (se eksempler i Figur 4). Plasten lå både over og under vann i elveleiet. Mengde plast etter femdelt skala (semi-kvantitativ tetthet) er vist for alle elvene i Figur 5. Det var mest plast i Forsandåna med et gjennomsnitt på litt over en plastbit per 10 meter gjennom elvens lengde, og minst plast i Bondhuselva og Æneselva der det kun var registrert noen få plastbiter i hele elvens lengde.

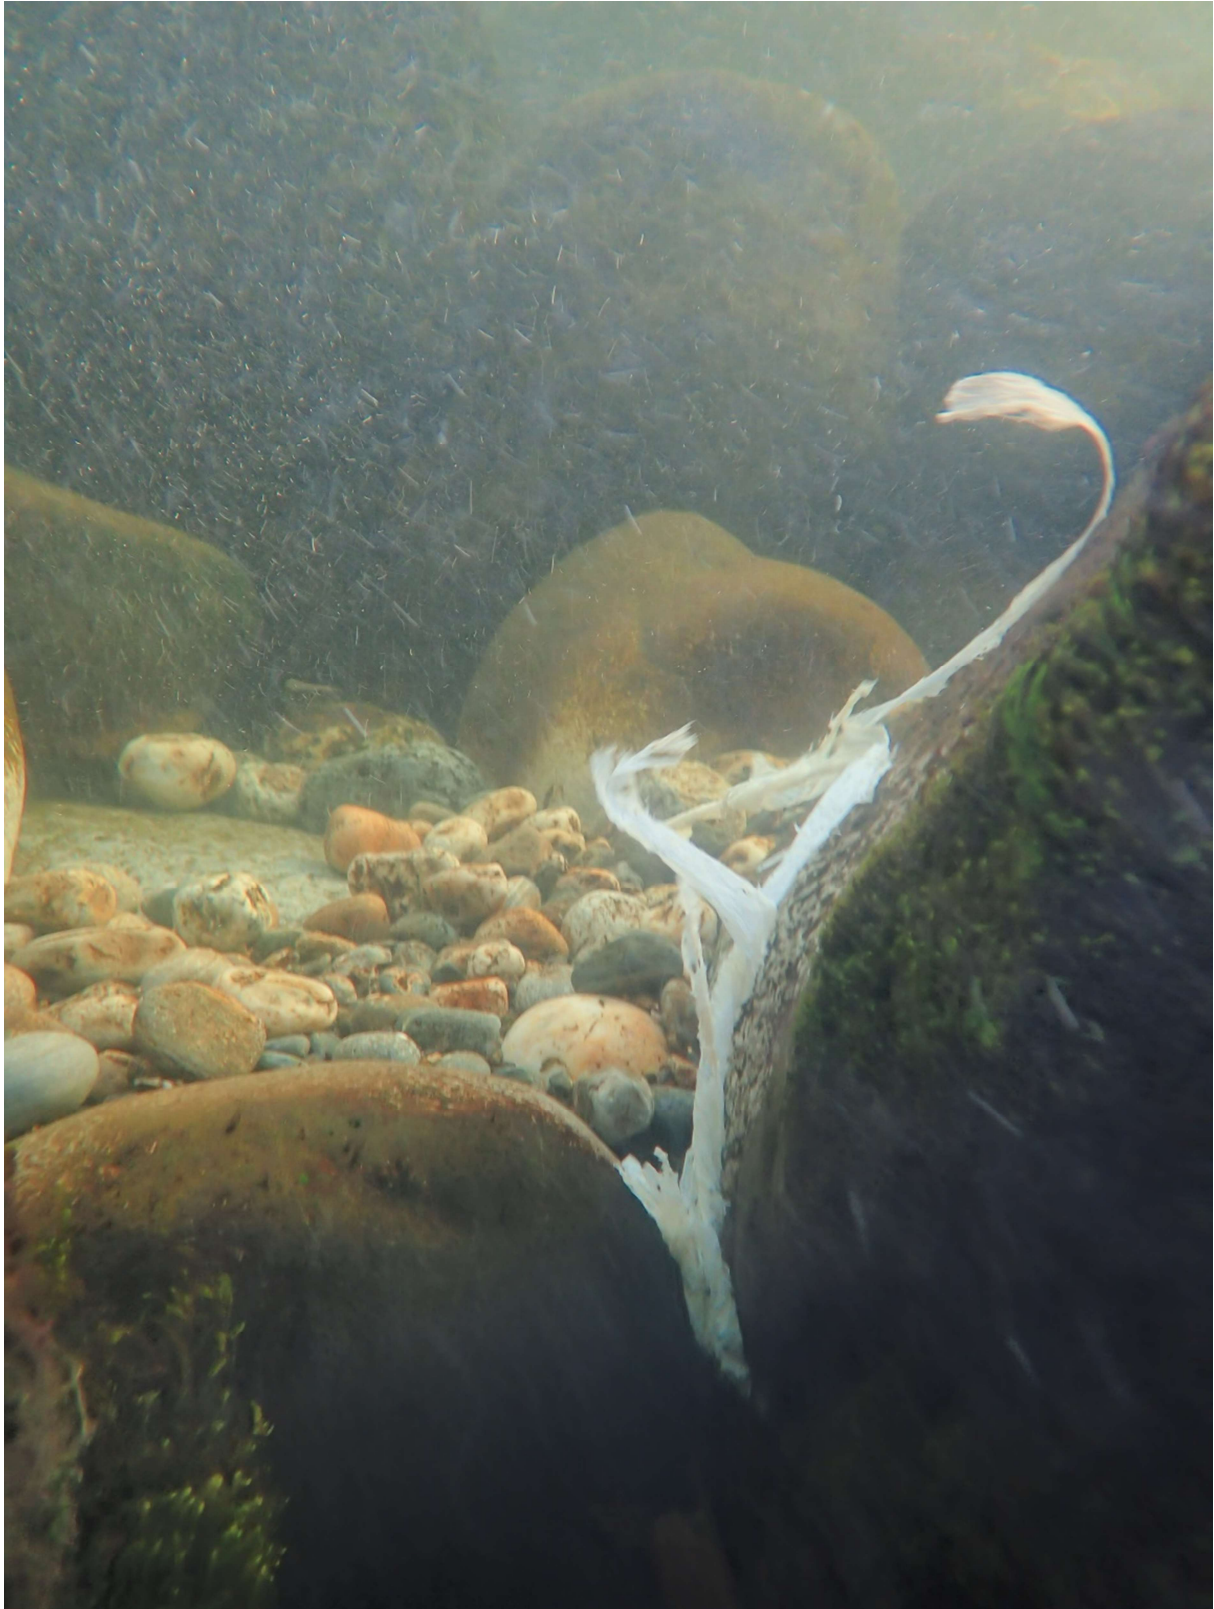
**Figur 4 (forts.).** Rundballfolie som var kilt fast mellom stener på elvebunnen i Espedalselva. Folien ligger og flager i vannstrømmen og slites gradvis ned til mindre biter. Slike strimler var vanlig å finne i elvene. Foto: G.Velle/NORCE.

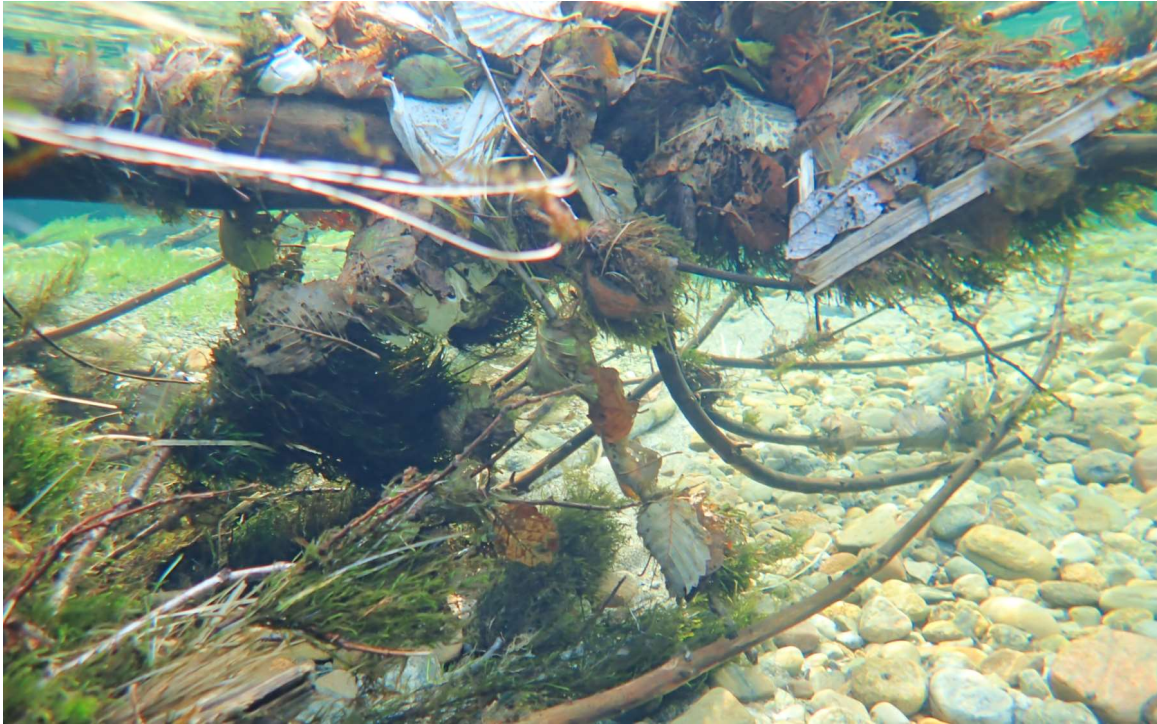
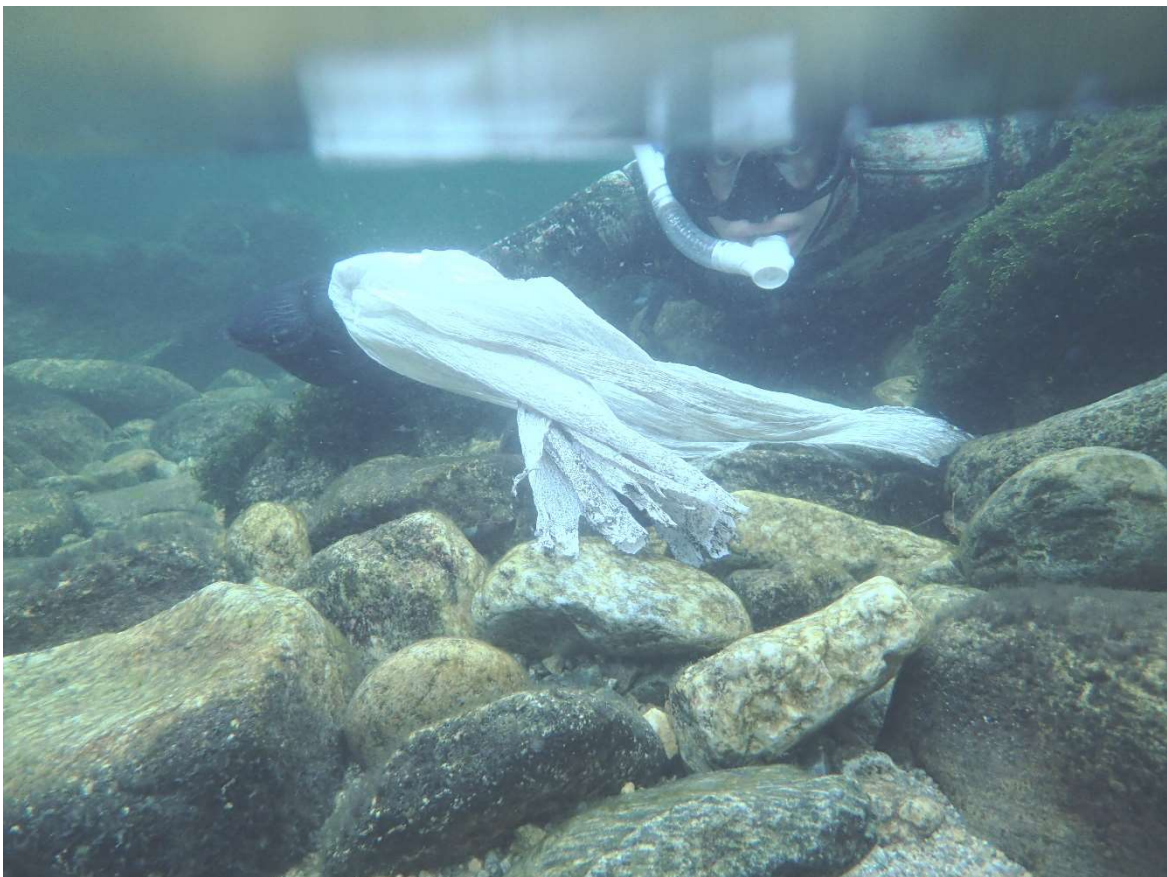
**Figur 4 (forts.).** Rundballfolie satt ofte fast i greiner og trær under vann eller lå på bunnen i sakteflytende elvestrekninger. Teigdalselva (øverst) og Omvikedalselva (nederst). Foto: B. Barlaup/NORCE og G.Velle/NORCE

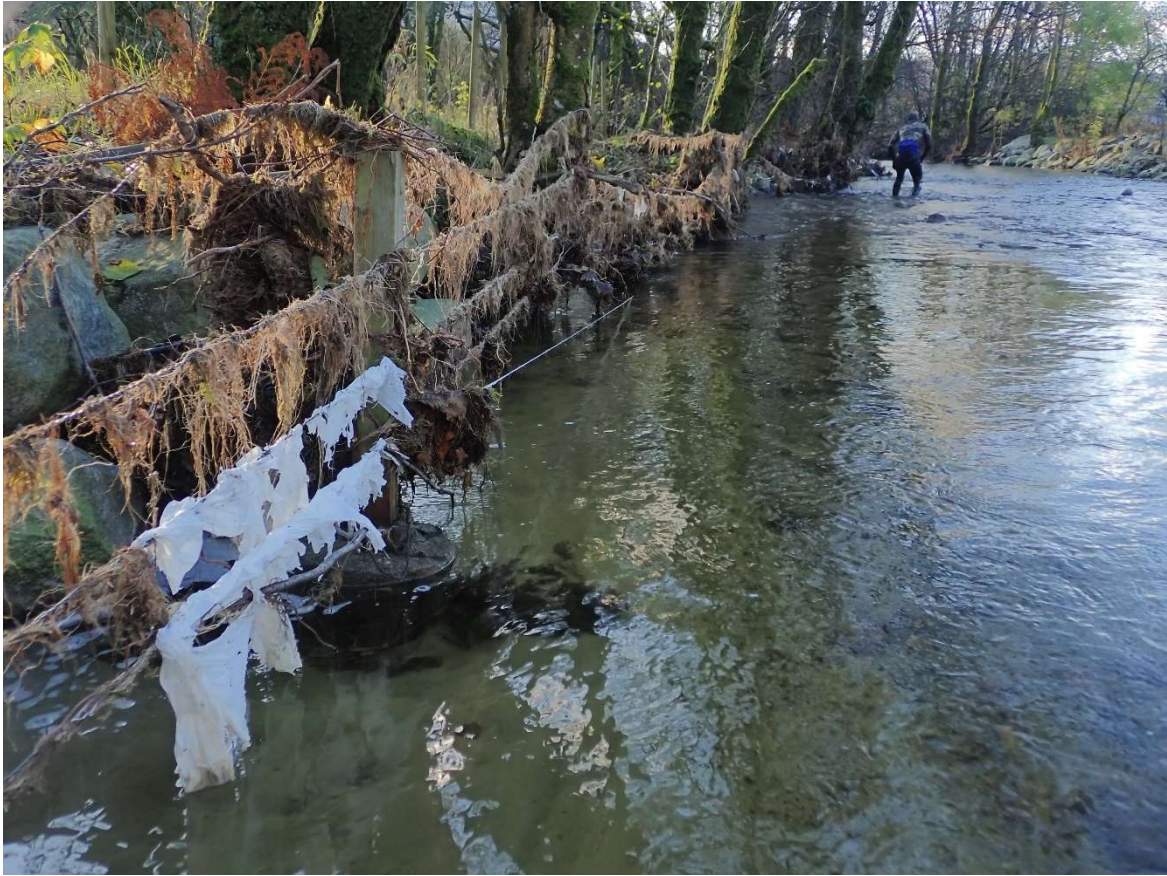
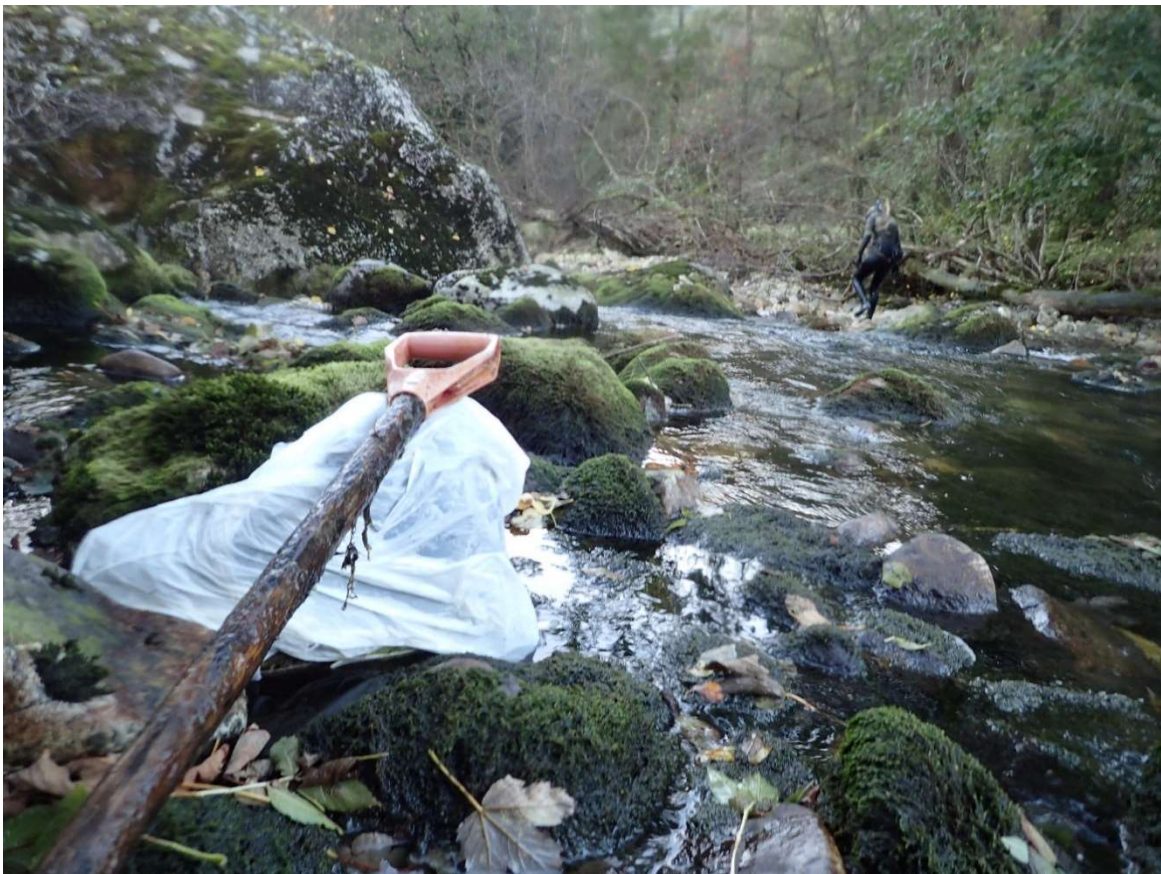
**Figur 4 (forts.).** Rundballfolie var også vanlig å finne på land og steiner i elveleiet. Her fra Forsandåna og Omvikedalselva. Foto: G.Velle/NORCE.

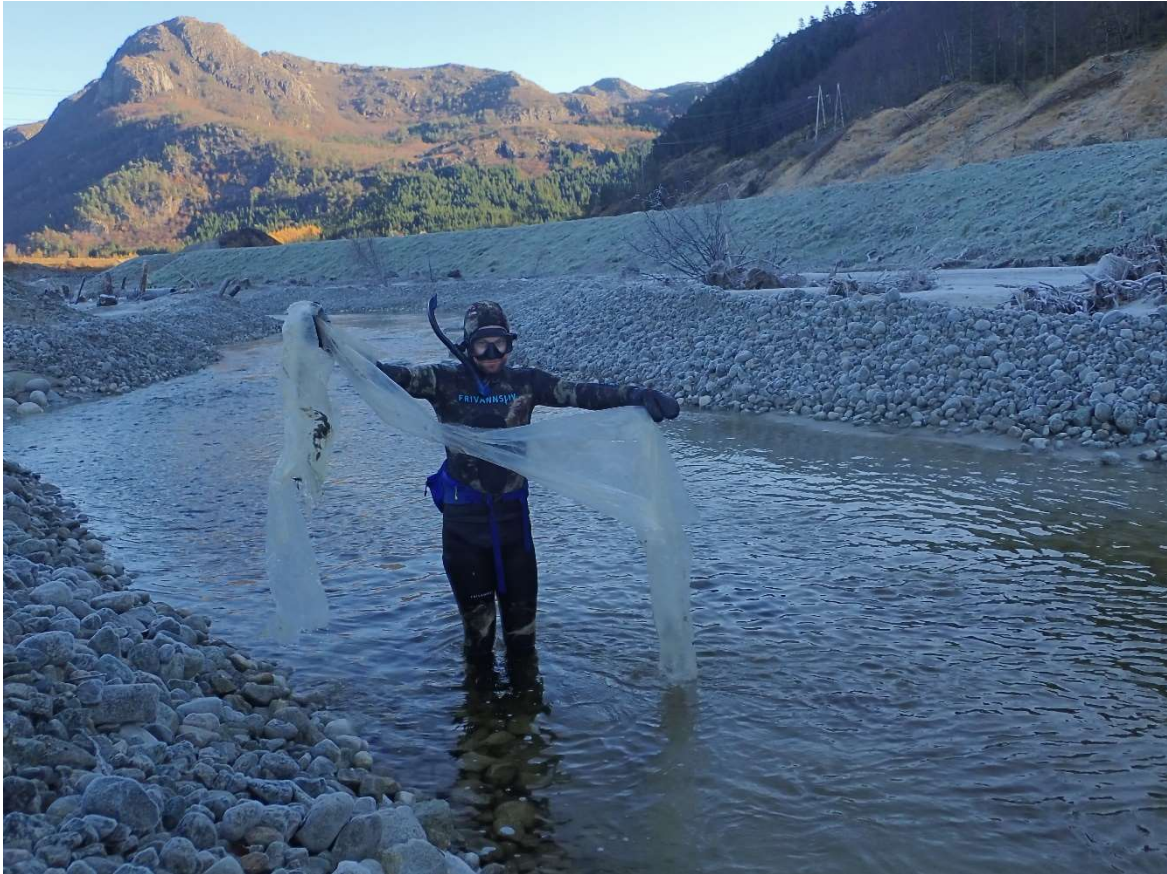
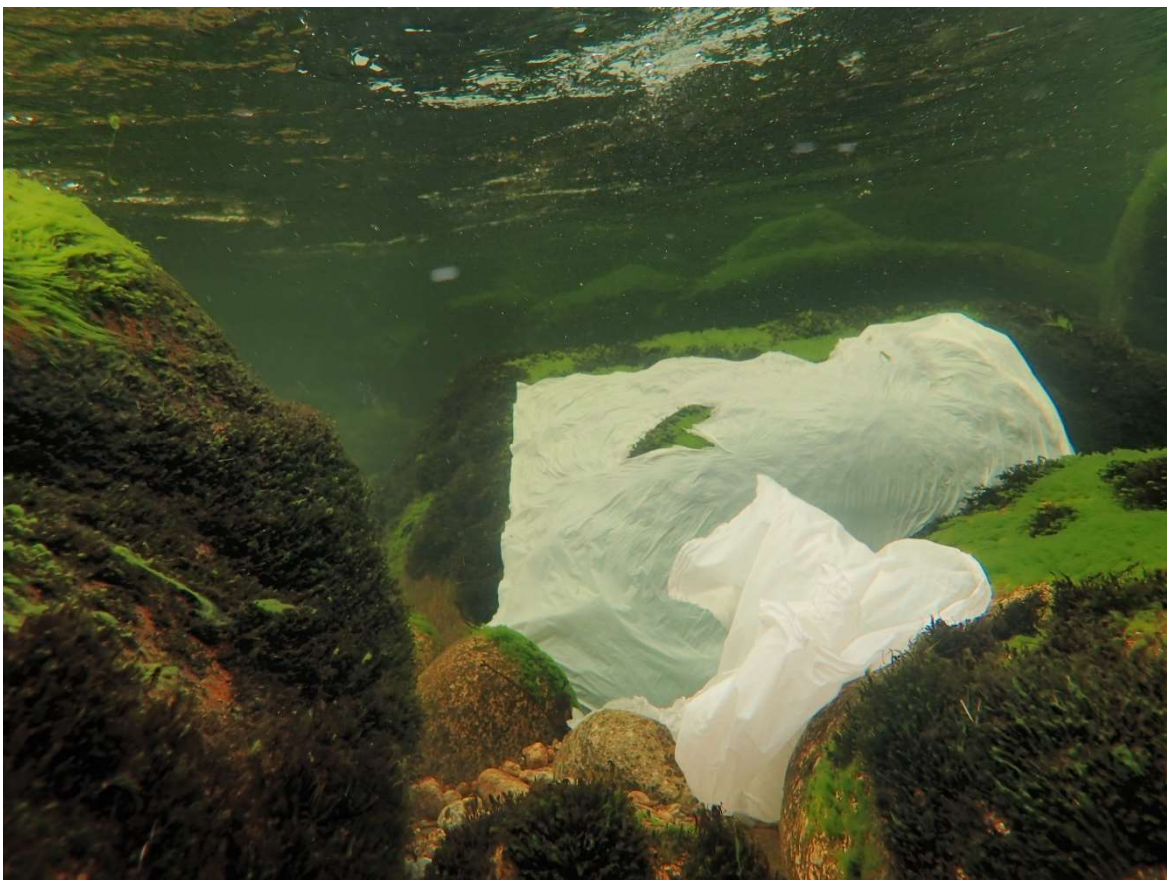
**Figur 4 (forts).** Enkelte plastflak var flere meter lange. Her vises plast i kategoriene bygg/anlegg fra Forsandåna og rundballfolie fra Espedalselva. Foto: G.Velle/NORCE.

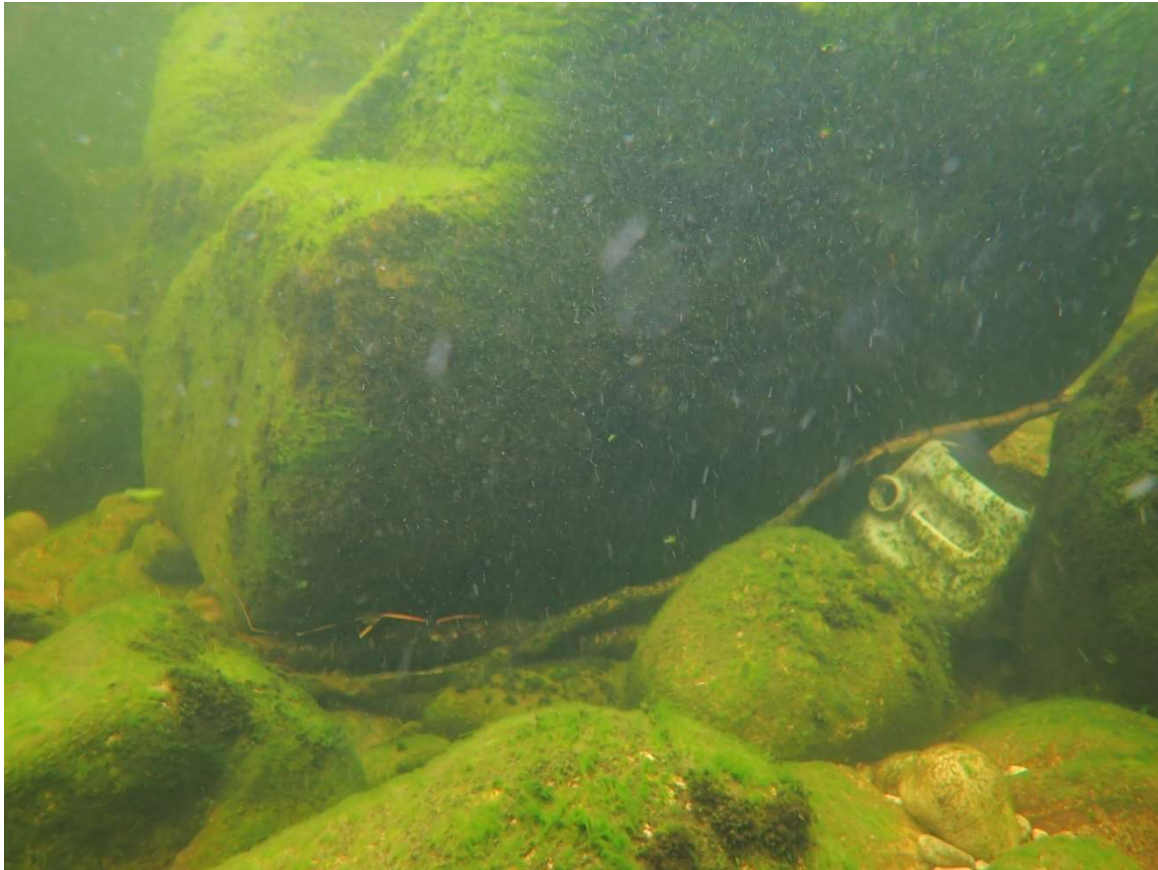
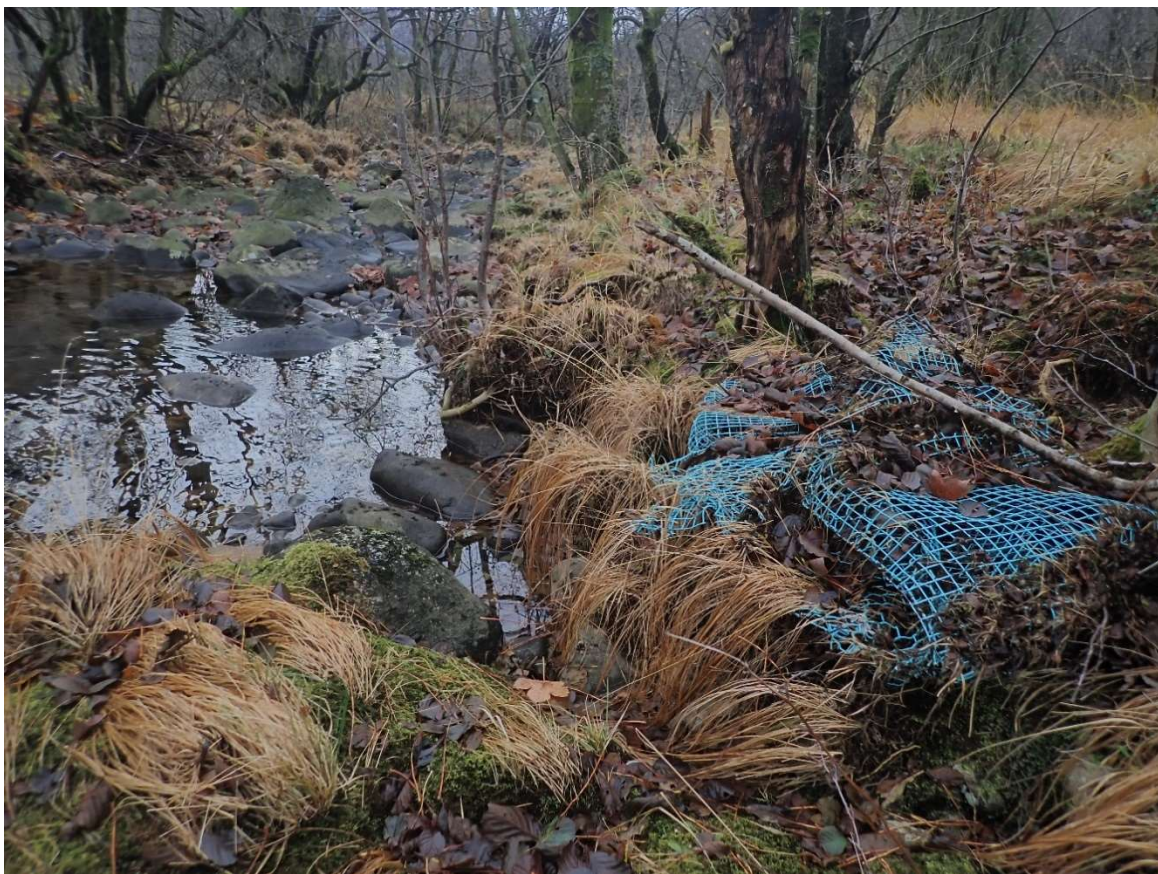
**Figur 4 (forts).** Plastkanne i Storåna (Bjerkreim, øverst) og netting/ gjerde i Espedalselva (nederst). Foto: G.Velle/NORCE.

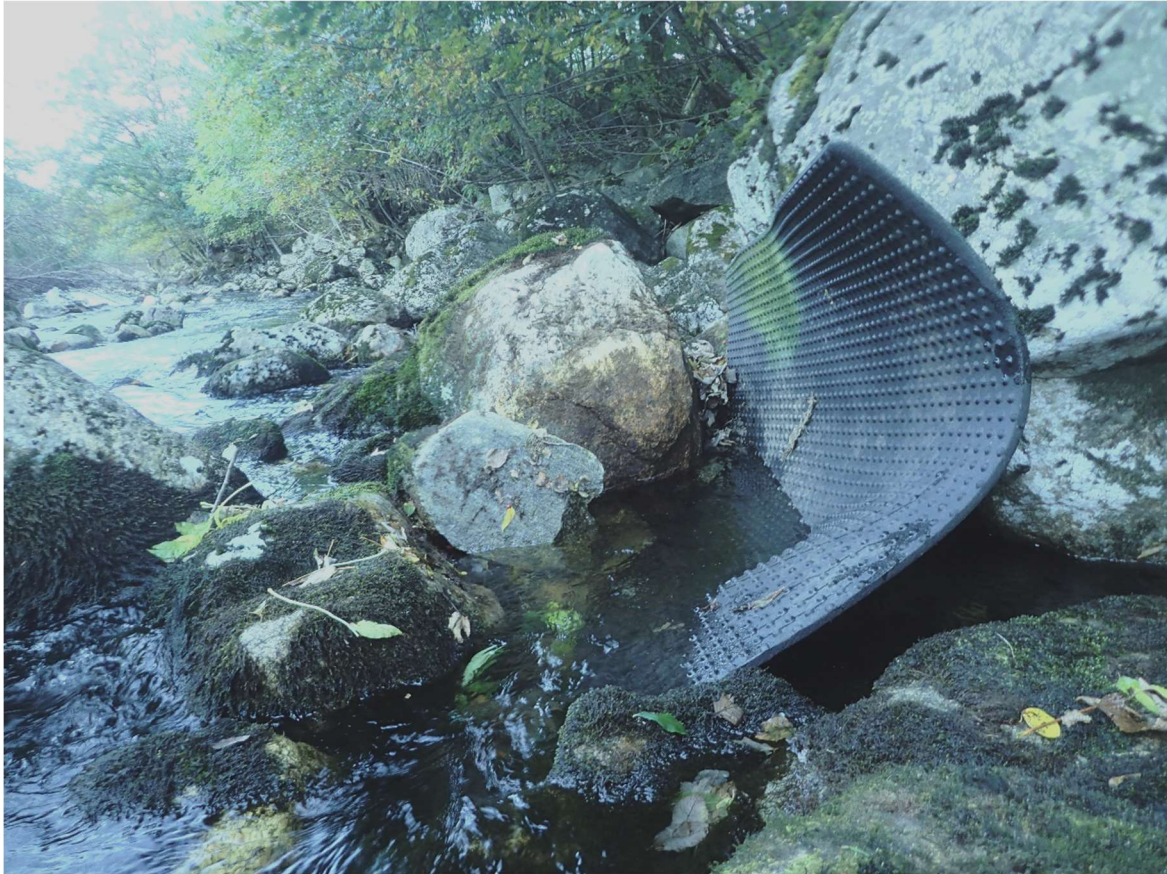
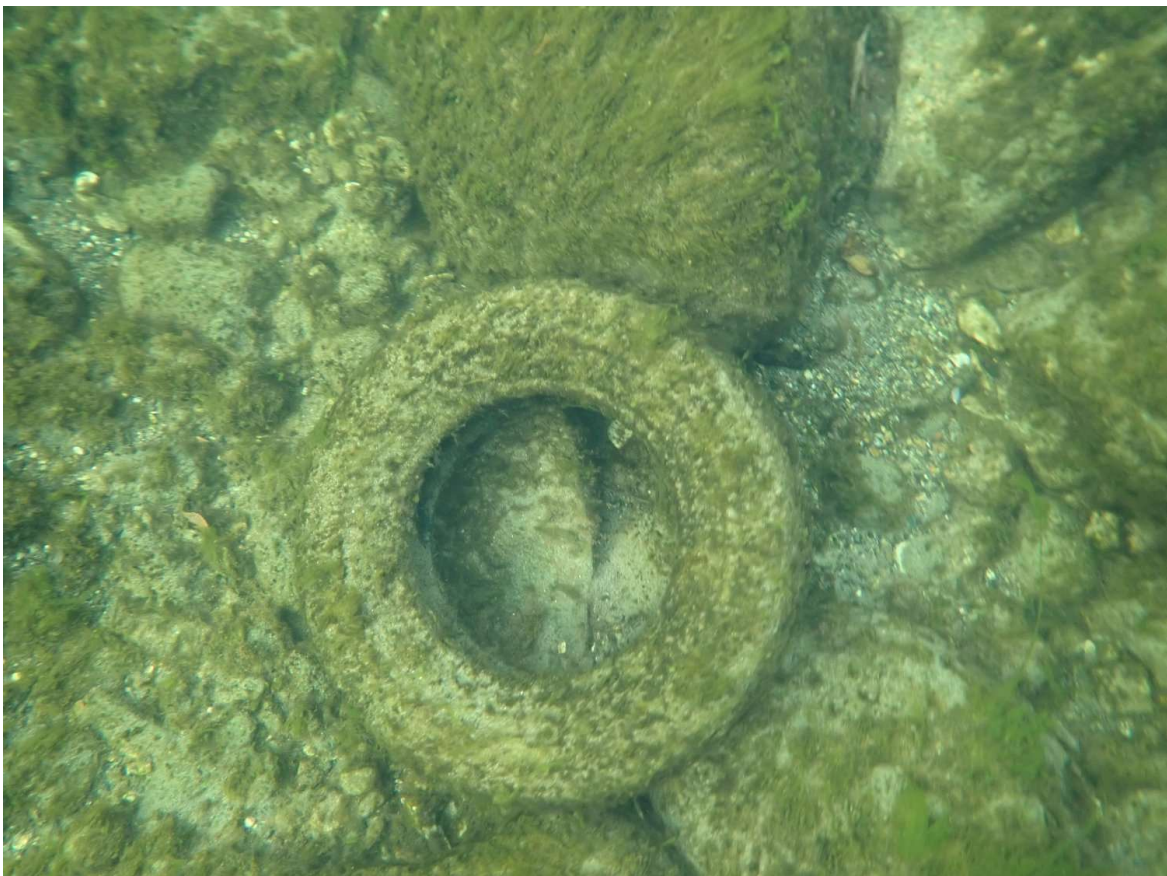
**Figur 4 (forts).** Plastmatte i Omvikedalselva (øverst) og bildekk fra elvebunnen i Kinso (nederst). Foto: G.Velle/NORCE og T.Wiers/NORCE.

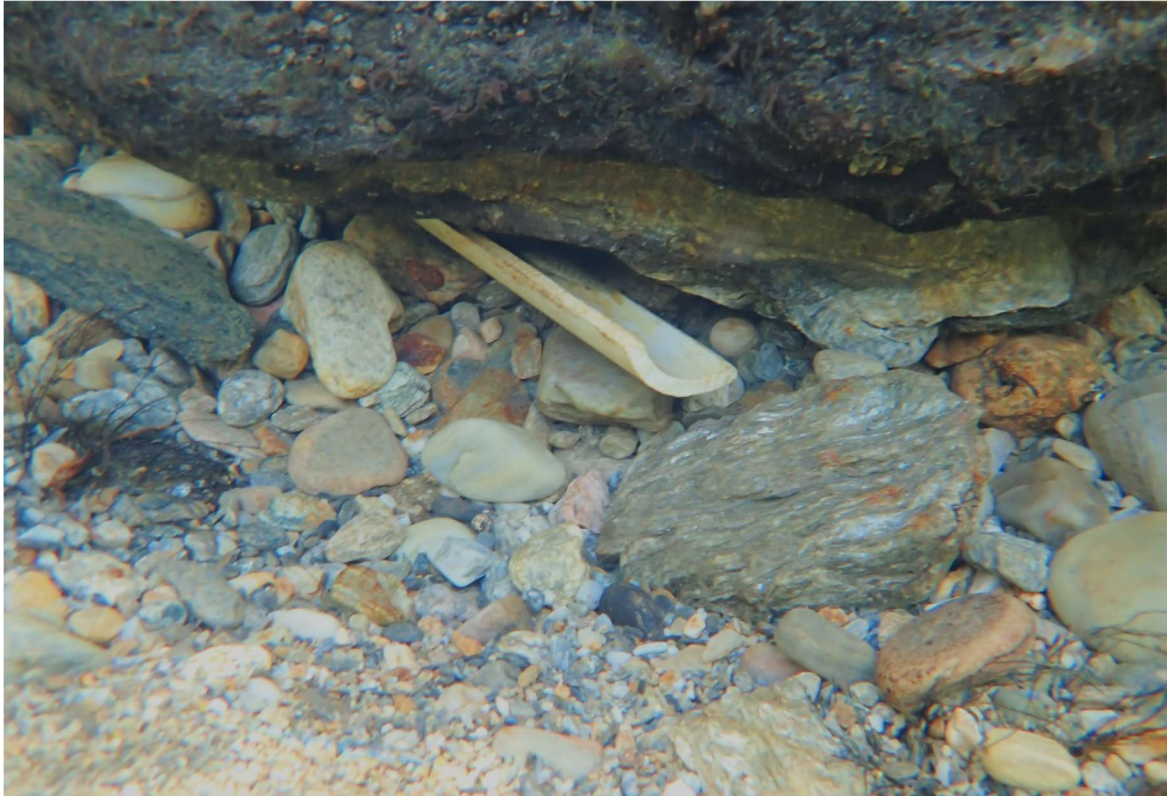
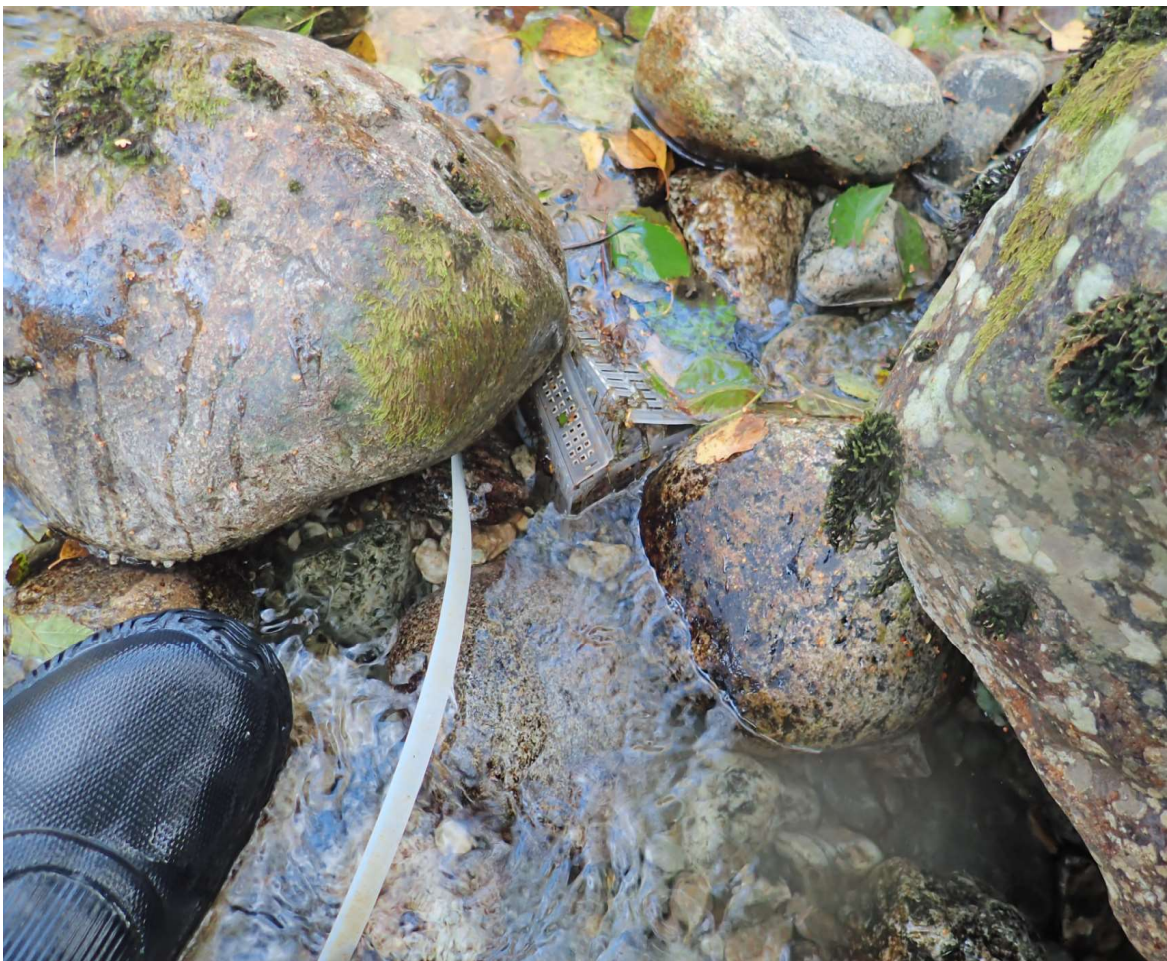
**Figur 4 (forts).** Plastrør i Teigdalselva (øverst) og boks til å sette ut fiskeegg i Sima (nederst).  
Foto: B.Barlaup/NORCE.

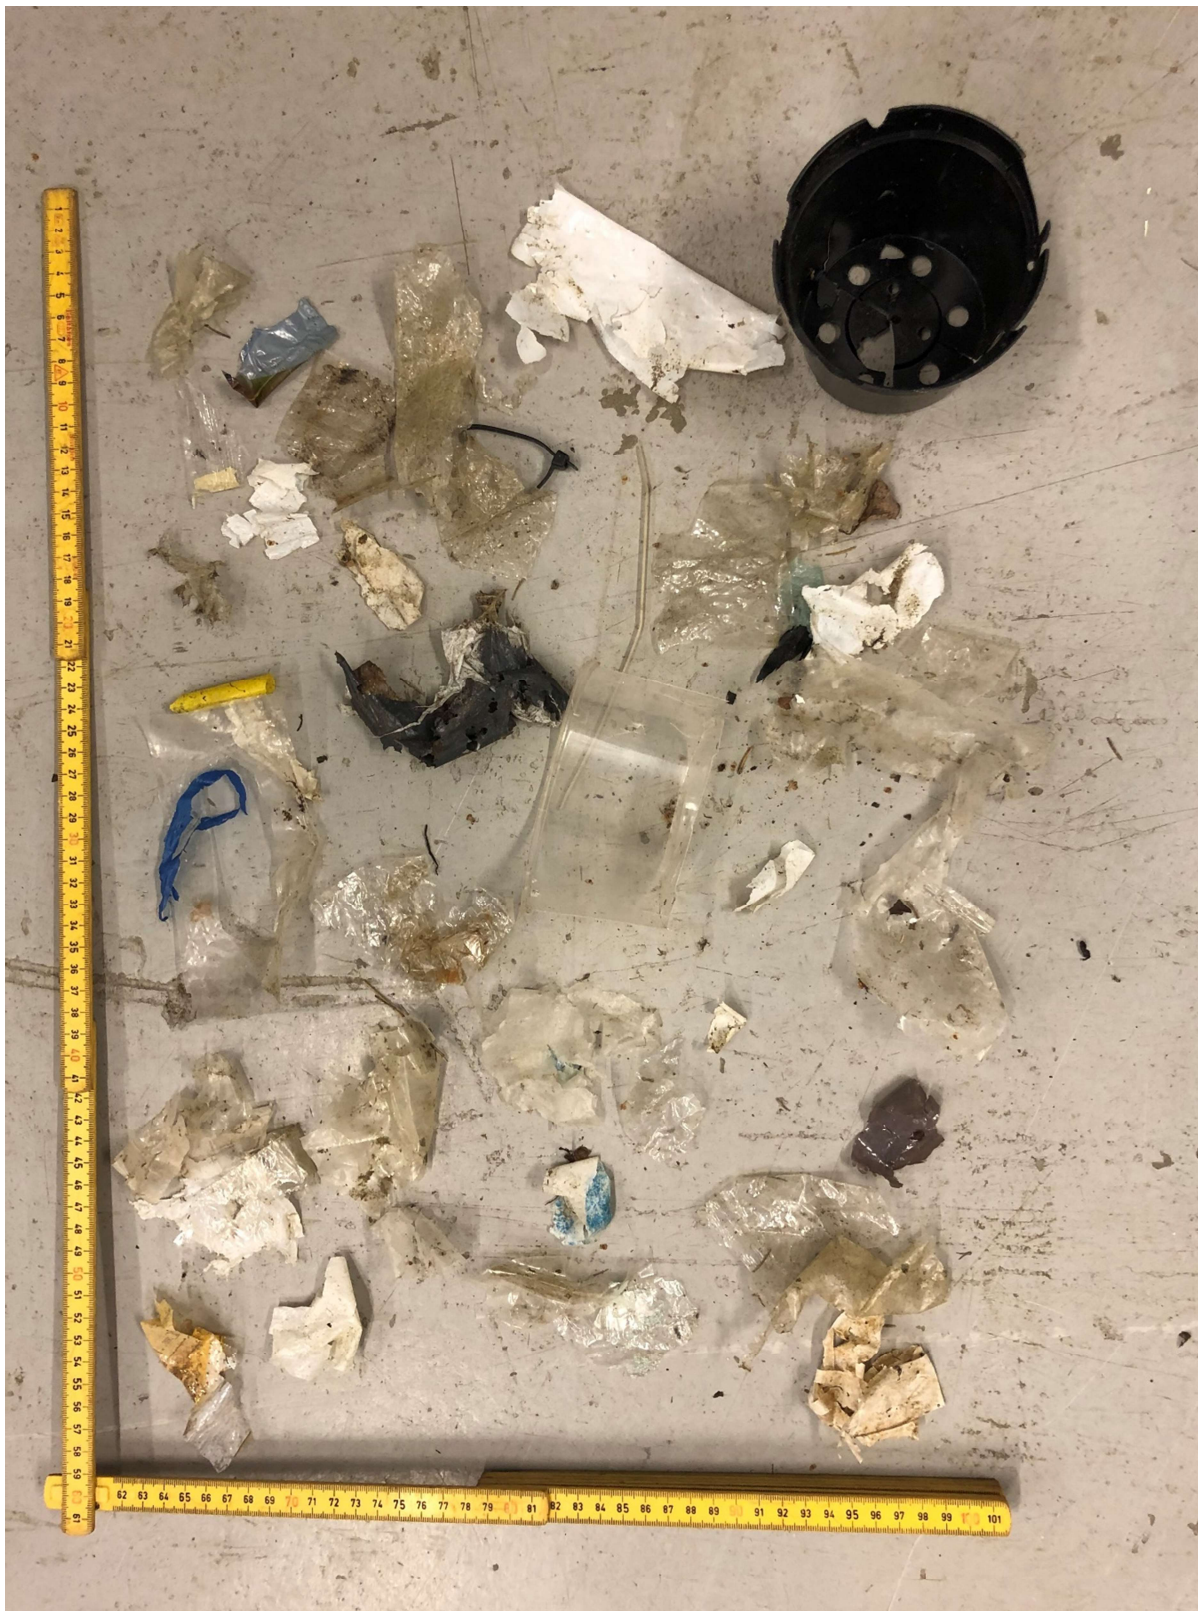
**Figur 13.** Plast fra rusen på Furnes (Bolstadjorden) samlet i uke 23 i 2019, Foto: G.velle/NORCE.

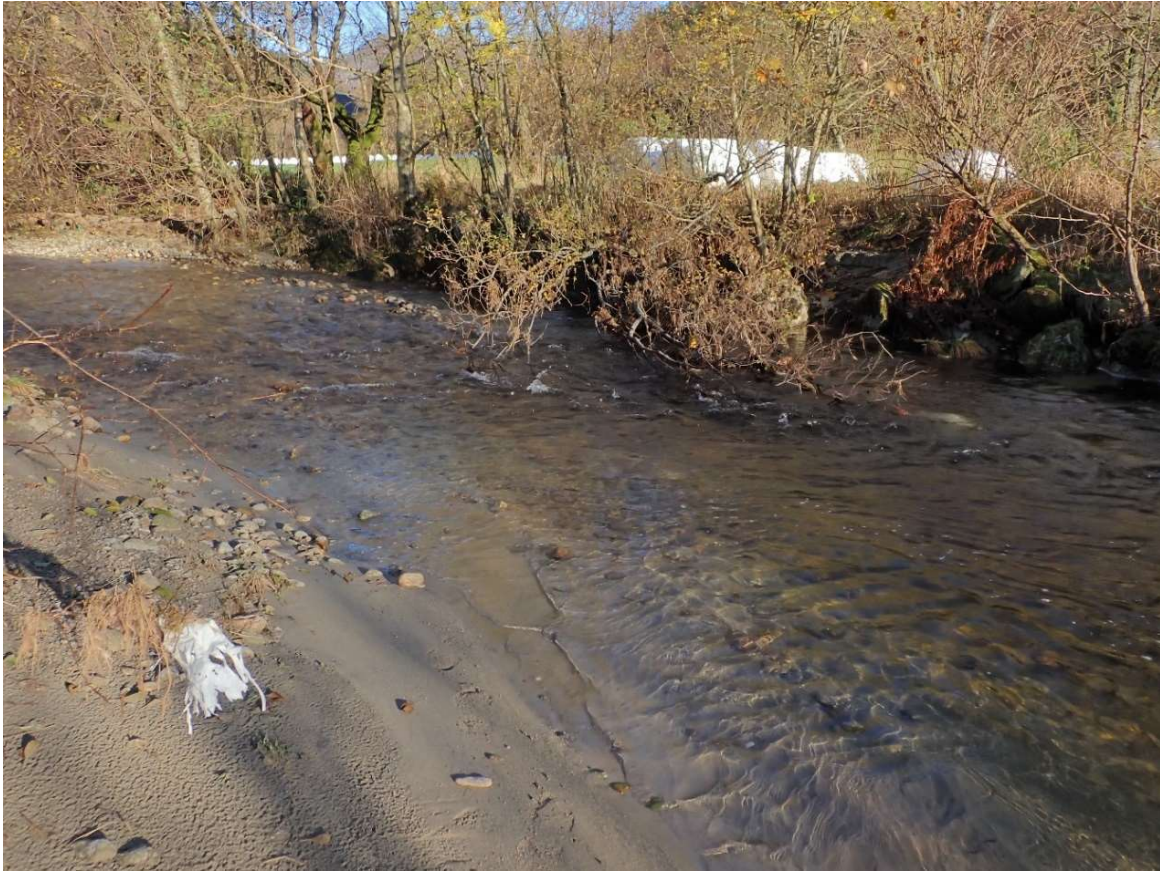
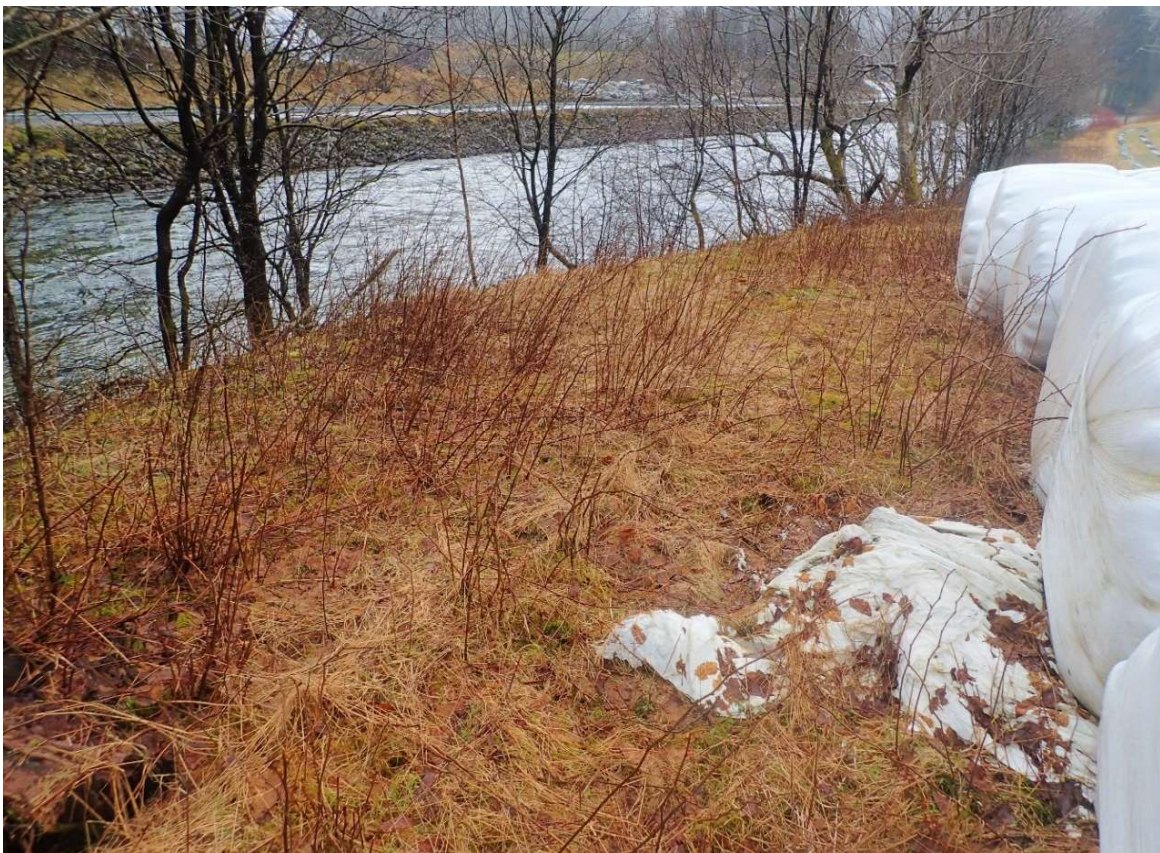
Forsandåna er typisk for elver med landbruksplast. Det ligger rundballer på jordbruksområdene ved elveleiet, og her kan det også ligge hauger med folie (Figur 15). Resultatene viser at slik plast ofte kommer på avveie og at den havner i elven. Mesteparten av rundballeplasten håndteres på en god måte, for eksempel er det returordninger for rundballeplasten. Uten slike ordninger hadde vi antakelig funnet enda større mengder folie i elvene. Likevel havner for mye av folien i elven. I elver med bebyggelse langs elvebredden er det mange ulike kilder til plast. Her er det tett befolkning og sannsynlig mange personer som bidrar til plastforurensningen. I elver med landbruksareal langs elvebredden er det stort sett en kilde til plast. Her er det lav befolkningstetthet og dermed noen få personer som bidrar desto mer til plastforurensningen. Både privatpersoner, industri og bidrar til forurensning med plast. Likevel er det liten tvil om at bønder bidrar mest til forurensningen med landbruksplast.

**Figur 15.** Rundballer ligger ofte langs elven, i fare ved flomstor elv, for eksempel i Forsandåna (øverst) og Modalselva (nederst). Foto: G.velle/NORCE.

Resultatene fra kartleggingen av plast i elver viser at mye landbruksfolie havner i elven, på tross av returordninger. Dermed bør landbruket ha bedre rutiner for håndtering av folien, for eksempel at bønder ikke lar overskuddsfolie etter pakking ligge ute eller la folie fra rundballer som er utpakket ligge ute. Emballasjeforskriften gir også produsentene av emballasje et ansvar for materialgjenvinning. Fra 2023 ønsker Miljødirektoratet å øke kravene til håndtering av plastavfall gjennom et nytt kapittel 10a i avfallsforskriften.

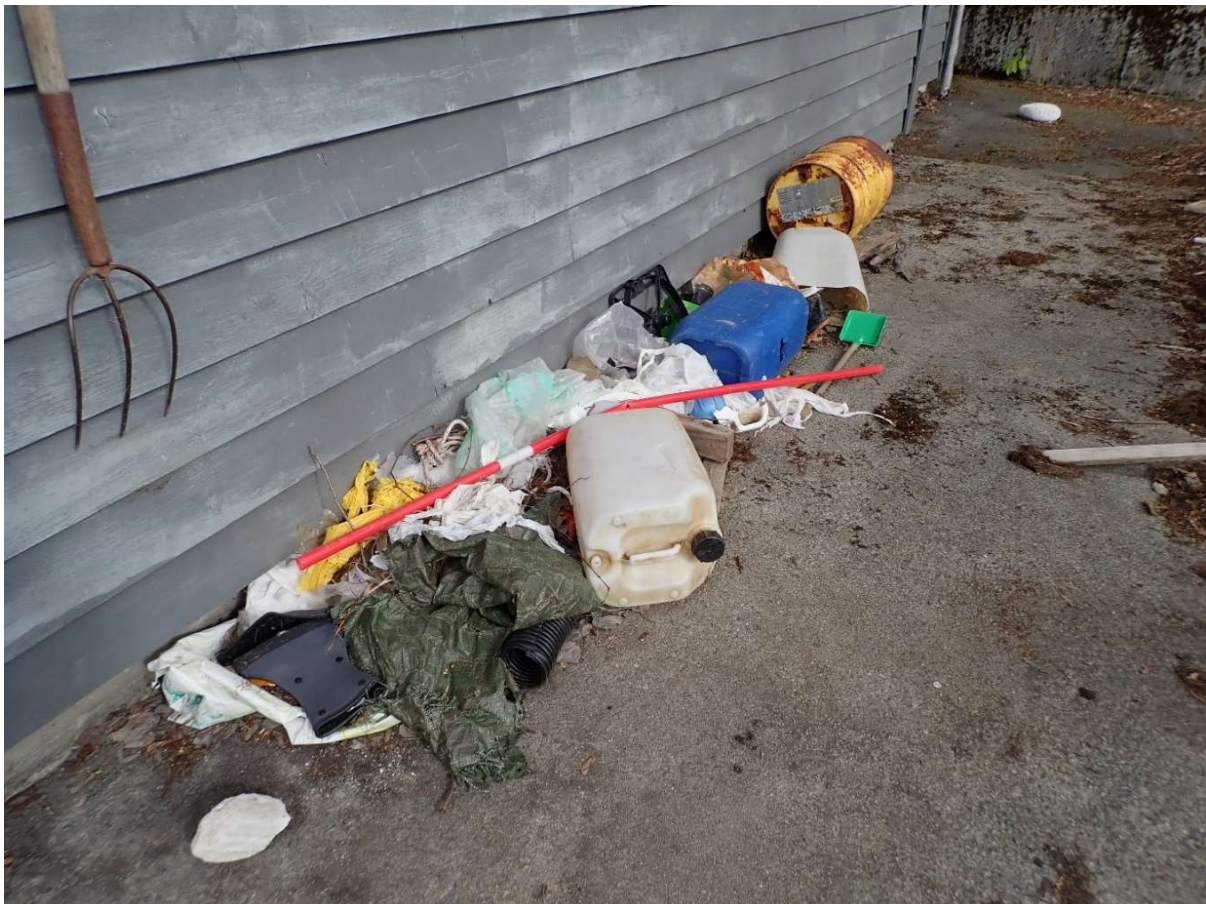
**Figur 16.** Plast kan tette inntak i vannkraftverk. Her er plast som ble samlet i inntaksristen i kraftverket ved Klekkeriet på Voss. Foto: T.Wiers/NORCE
