Kartlegging av habitatforhold, fisk- og bunndyrundersøkelser og tiltaksanalyse for utvalgte vannforekomster i Nordfjord og Sunnfjord

LFI-rapport nr: 397

Tittel: Kartlegging av habitatforhold, fisk- og bunndyrundersøkelser og tiltaksanalyse av utvalgte vannforekomster i Nordfjord og Sunnfjord.

Oppdragsgiver: Vestland Fylkeskommune

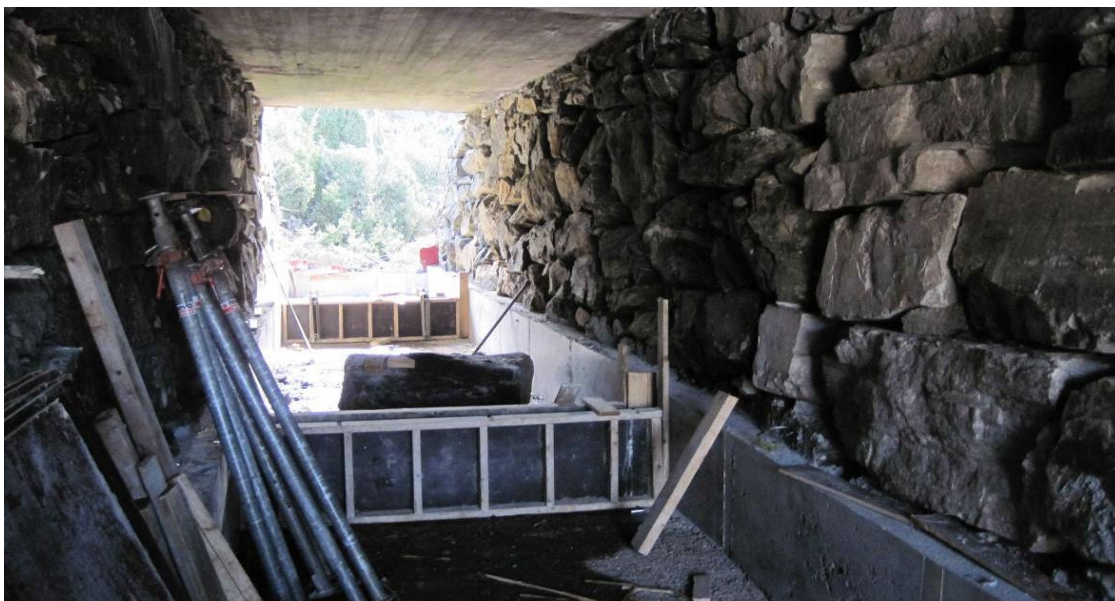
Figur 5. Bildet fra bygging av ny veikulvert ved en bekk i Sotra, Hordaland våren 2010. Her støpes det tverrvegger for å lette oppvandringen for fisk.

- Bunnen skal være ru og bestå av rullestein og grov grus.
- Inngang og utgang skal ligge under vann.
- Ved middel vannhastighet over 1,5 m/s i kulvert bør kulvertens bunn utformes med terskler og kulper som i en fiskepassasje (eksempel i **Figur 5**).

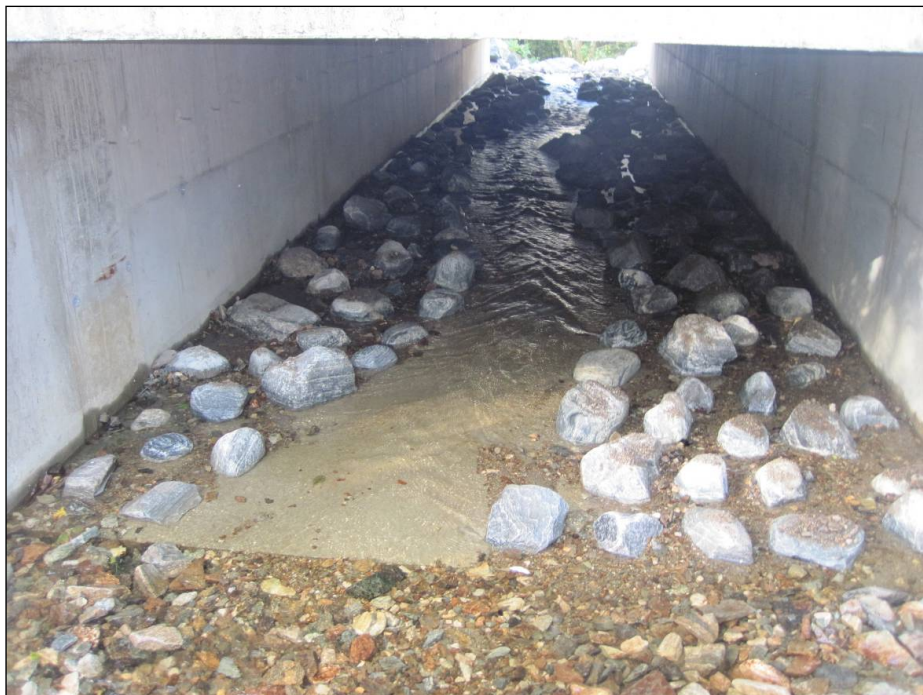
Figur 7. Bildet viser ny kulvert etablert i Apeltunvassdraget som ble sanert av Bergen kommune og som nå er passerbar for fisk igjen. Dette er et eksempel på et enkelt tiltak i kulvert med betongbunn. Etablering av strukturer, i dette tilfelle som steiner og dypvannsrenne, kan være nok for å sikre vandringsveien for fisk. Andre strukturer kan være ledebuner og terskler med lavvannsrenne.

Kostnadene for habitatjusterende tiltak er ofte forholdsvis lave. Et eksempel her er en ny veikulvert i Apeltunvassdraget som Bergen kommune sanerte i 2010 på grunn av flomvern ovenfor. Kulverten var tidligere et vandringshinder og er nå passerbar for fisk (**Figur 7**). Med enkle og kostnadsvennlige tiltak som steiner, bjelker, ledebuner og dannelsen av dypvannsrenner (strukturer) i kulvert, kan mulighetene for fiskevandring for stor og liten fisk gjennom kulvert bedres betydelig.

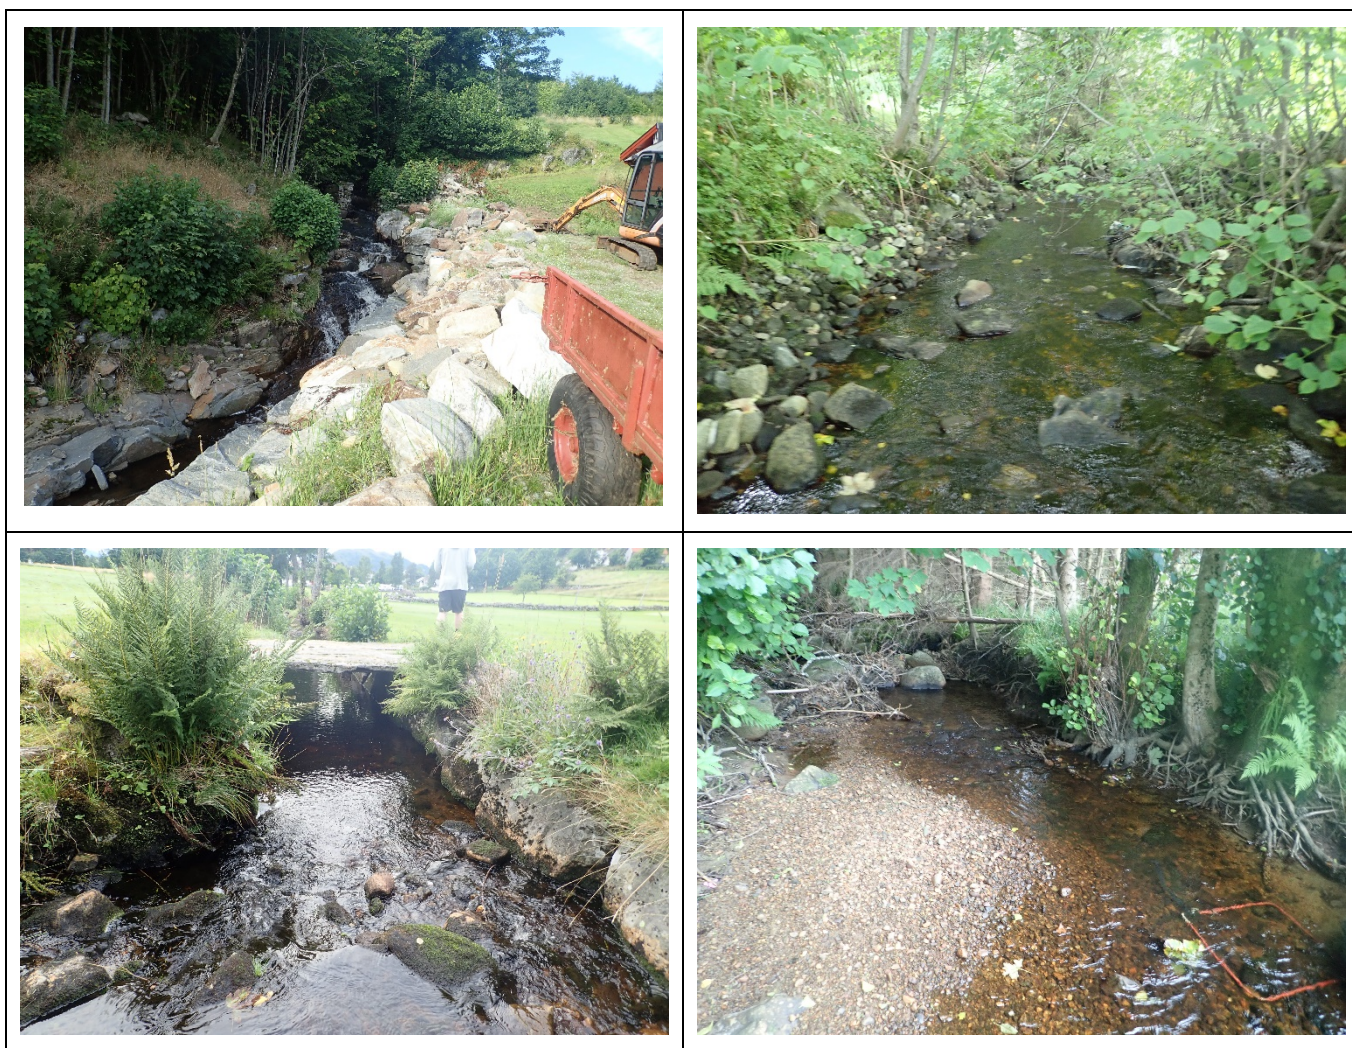
Hamreelva renner gjennom jordbrukslandskap. Elven har en relativt høy gradient, lite kantvegetasjon og består for det meste av sakteflytende renner.

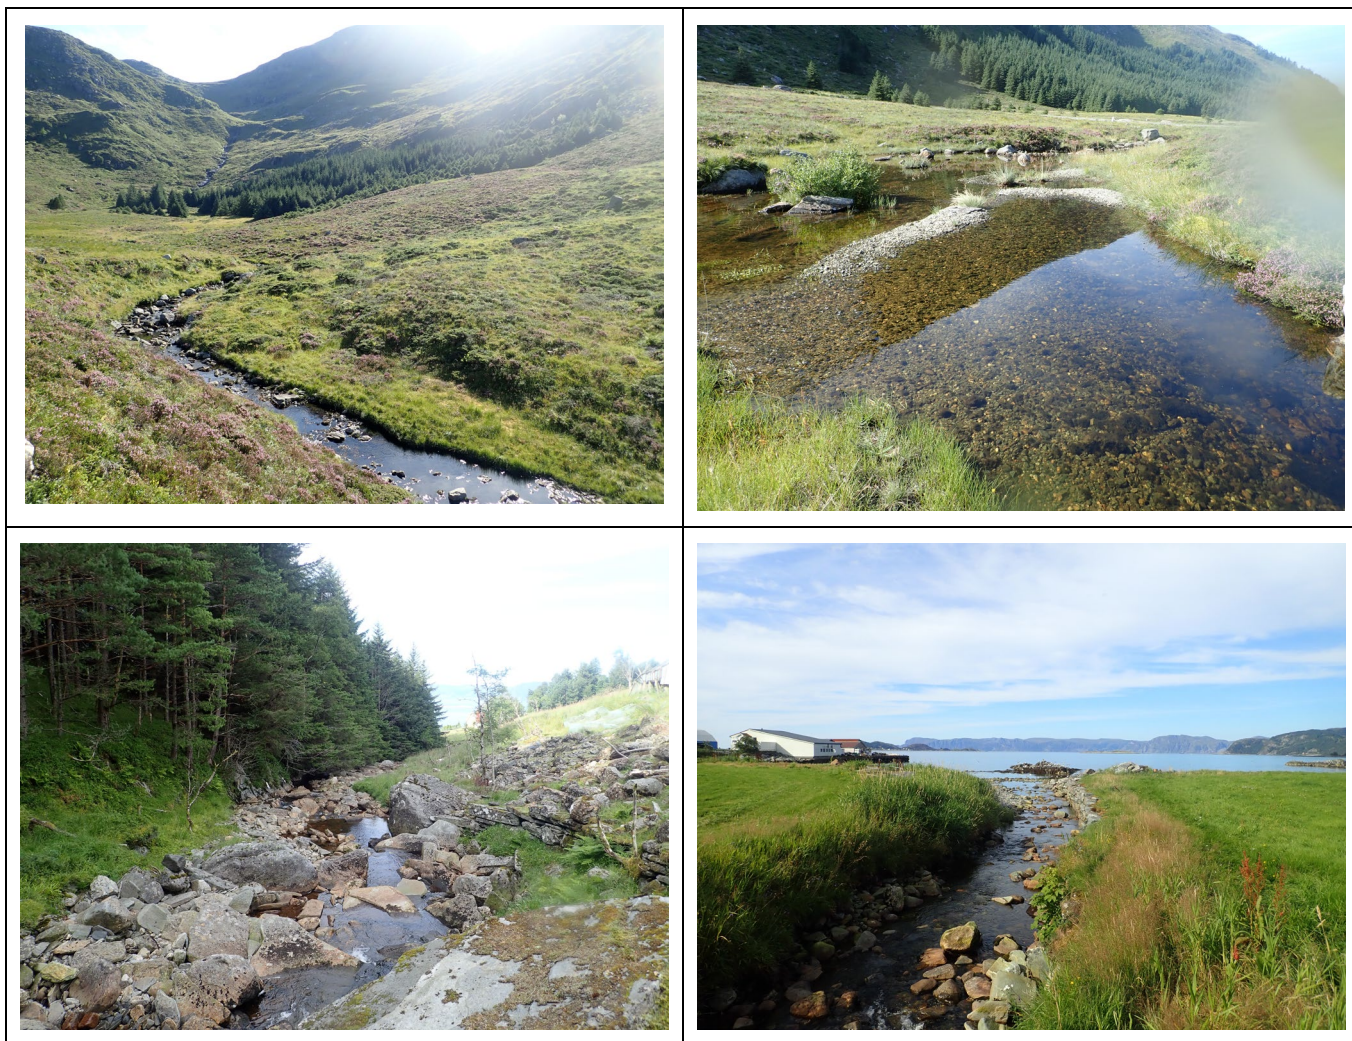
Flatrakelva renner gjennom jordbrukslandskap. Elven har en relativt høy gradient, lite kantvegetasjon og består for det meste av sakteflytende renner.

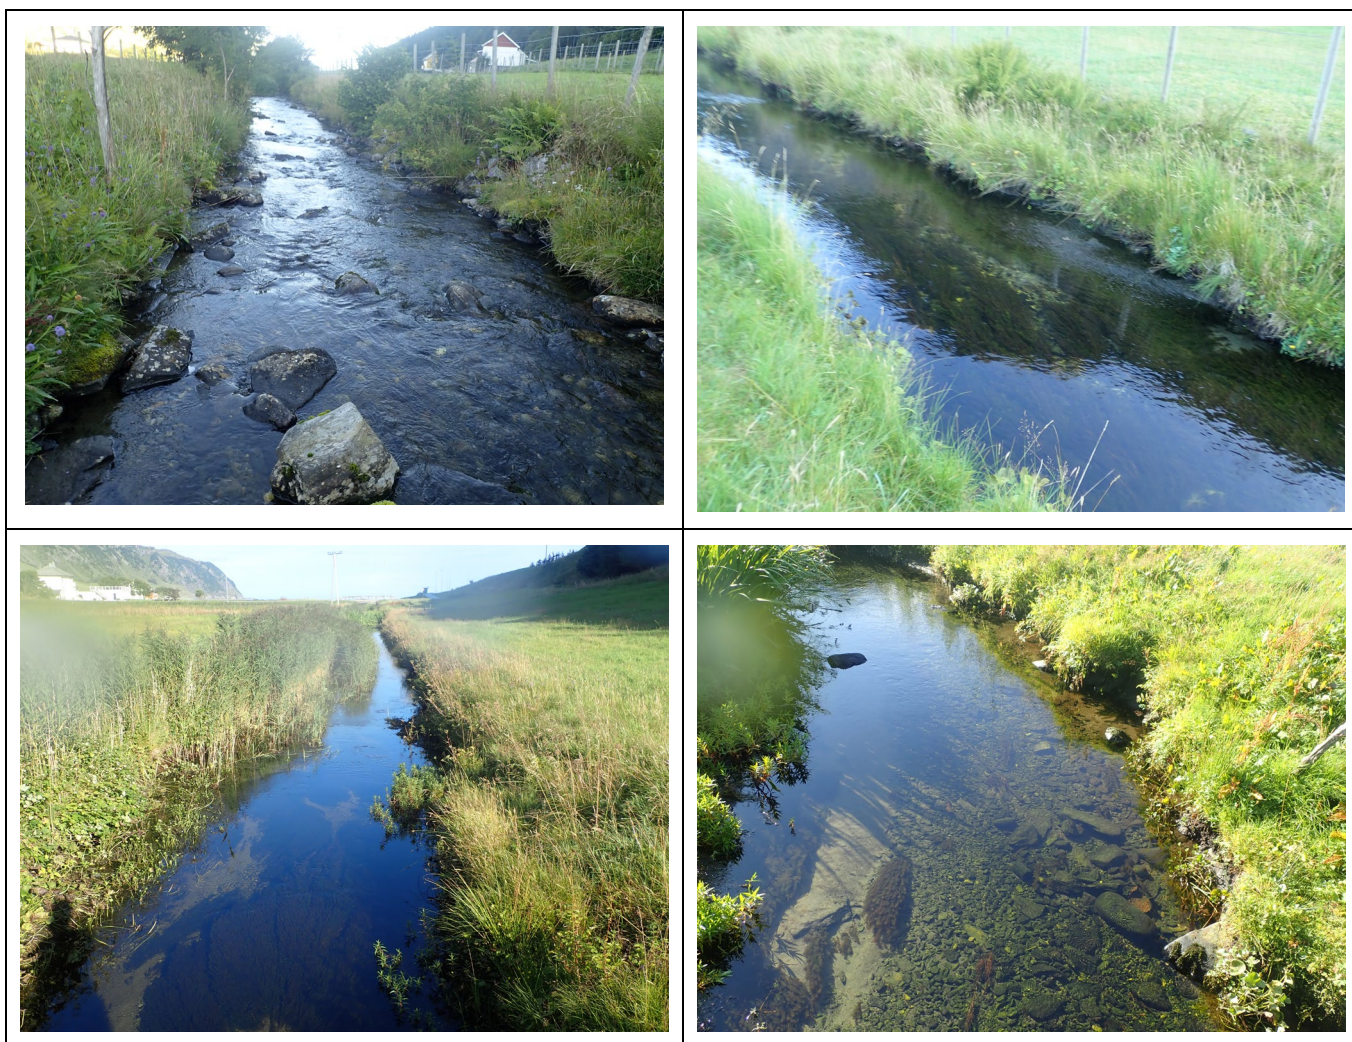
Revikelva renner gjennom jordbrukslandskap. Elven har lav gradient, lite kantvegetasjon og består for det meste av sakteflytende renner.

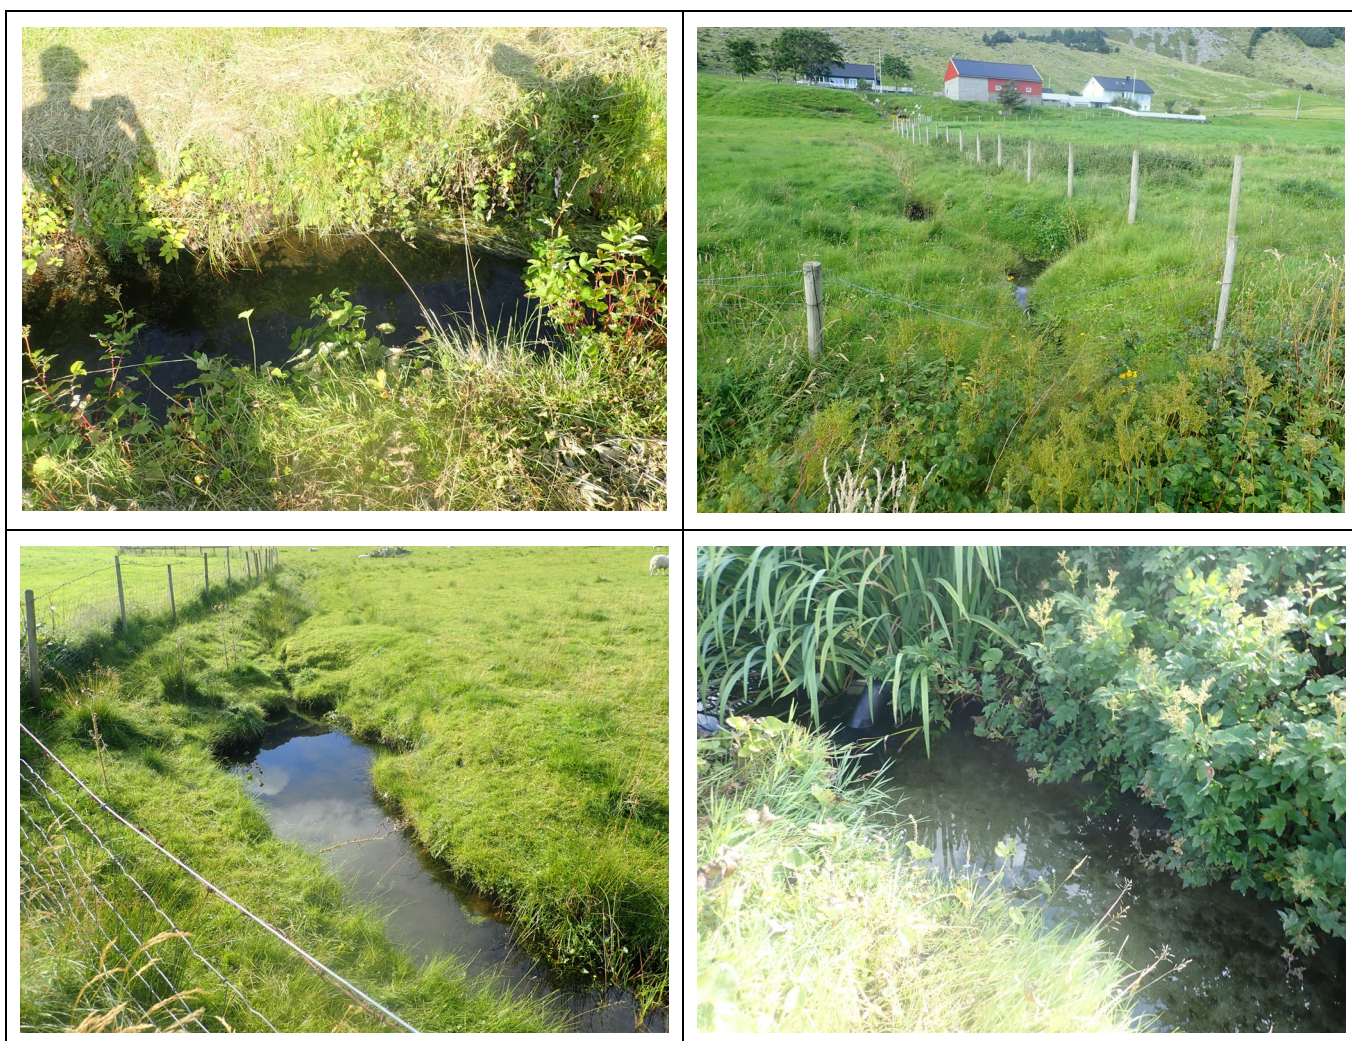
Rinden renner gjennom jordbrukslandskap. Elven har lav gradient, lite kantvegetasjon og består for det meste av sakteflytende renner.

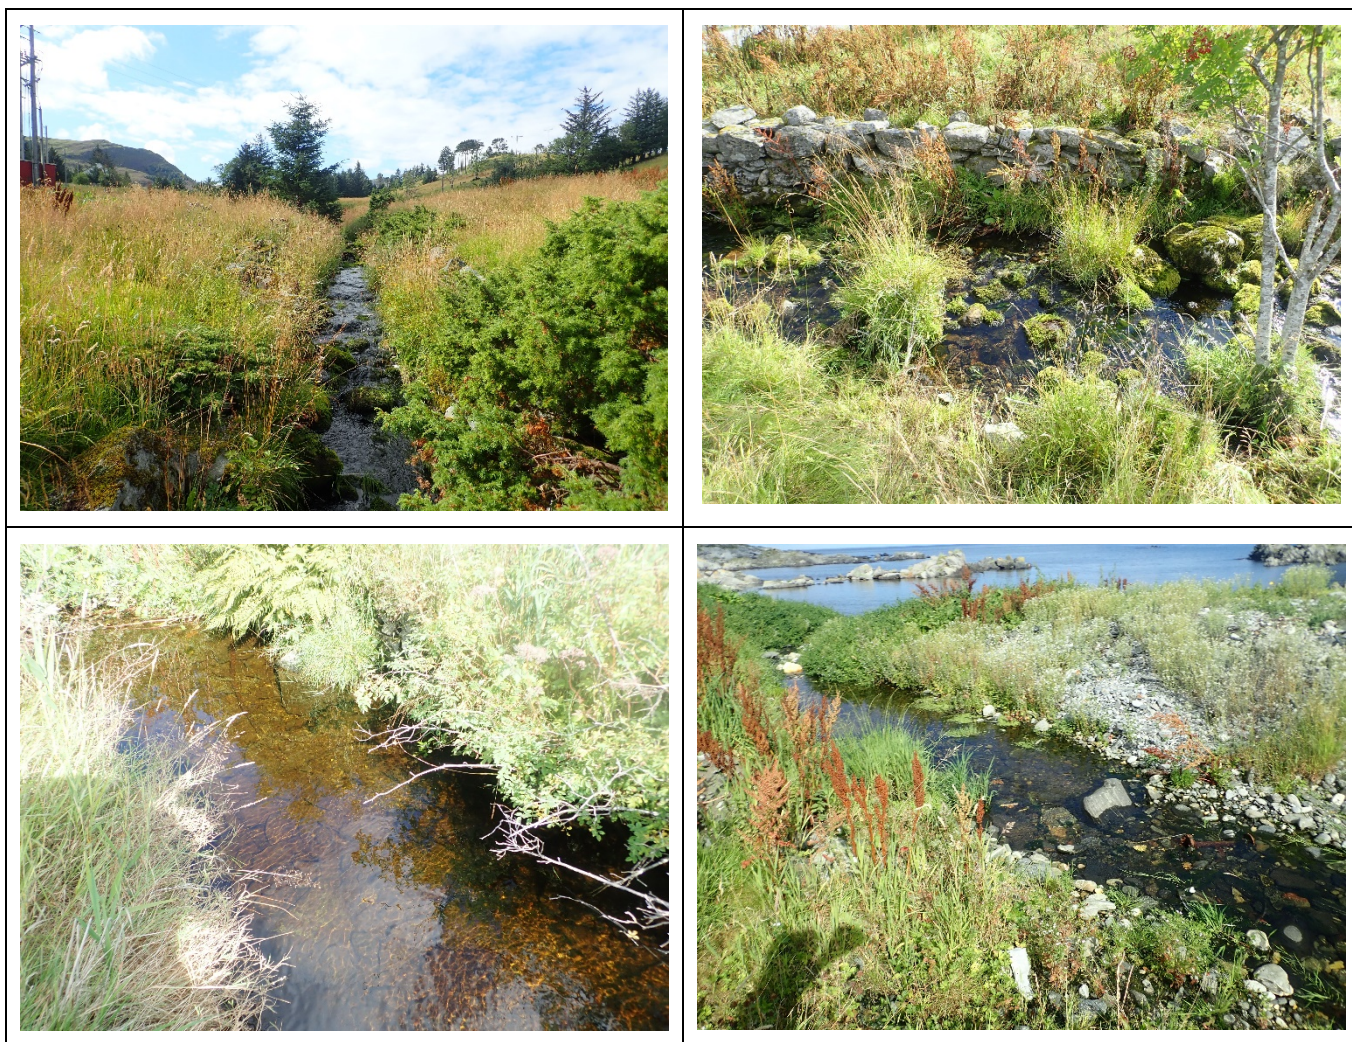
Fosselva renner gjennom jordbrukslandskap. Elven har en relativt høy gradient i øvre halvdel, og veksler mellom stryk og renner.

Fosselva har inngrep i form av kulverter, delvis tørrlegging (vannet går i rør under bakken), erosjonssikring og fjernet kantvegetasjon.

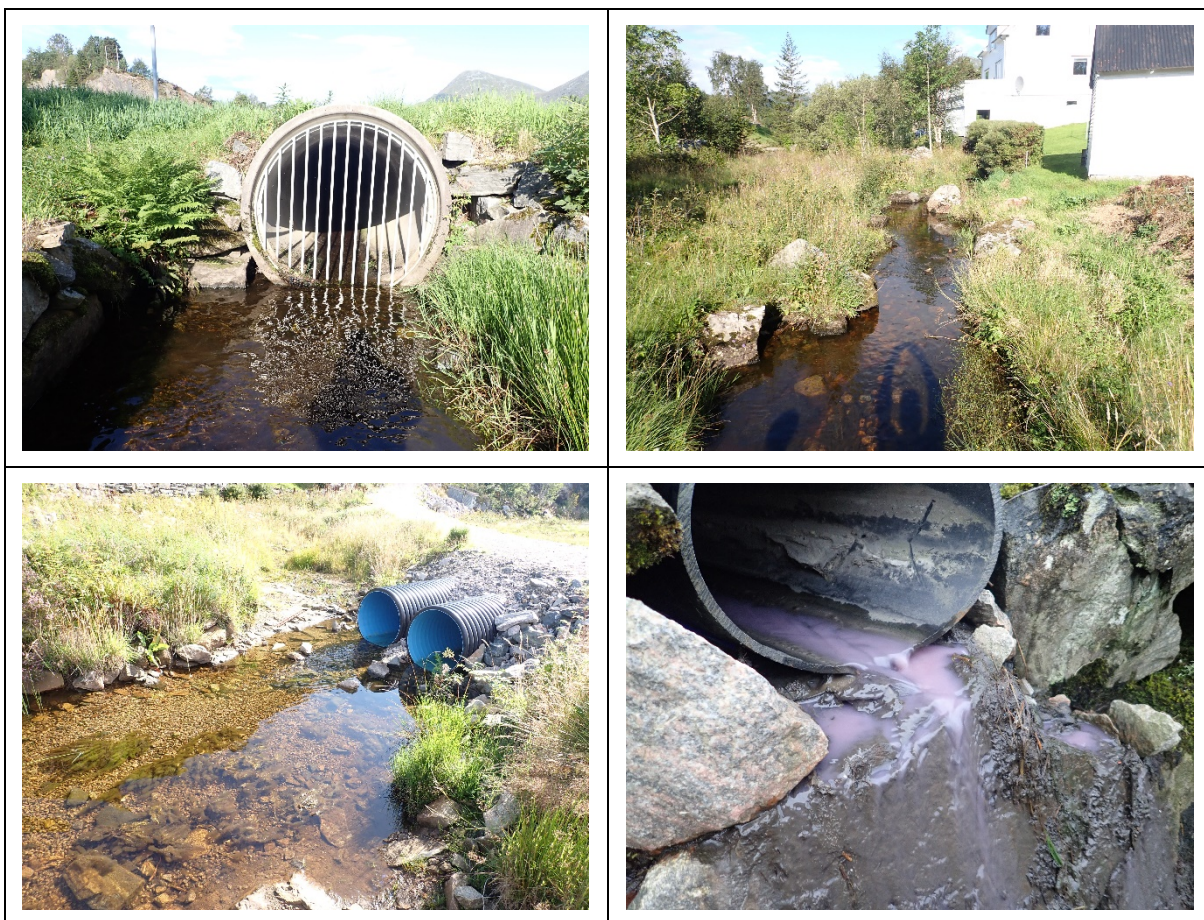
Venstre: Innløp til kulvert nederst i bekken fra Deknepollen. Høyre: Fint gyte- og oppveksthabitat lenger oppe i bekken. Venstre nede: Ved rørene øverst i bekken bør veigrus fjernes og erstattes av gytegrus (grusblanding av ulike størrelser), rullestein og trær. Høyre nede: Utslipp i nedre del av bekken 8. desember 2020.

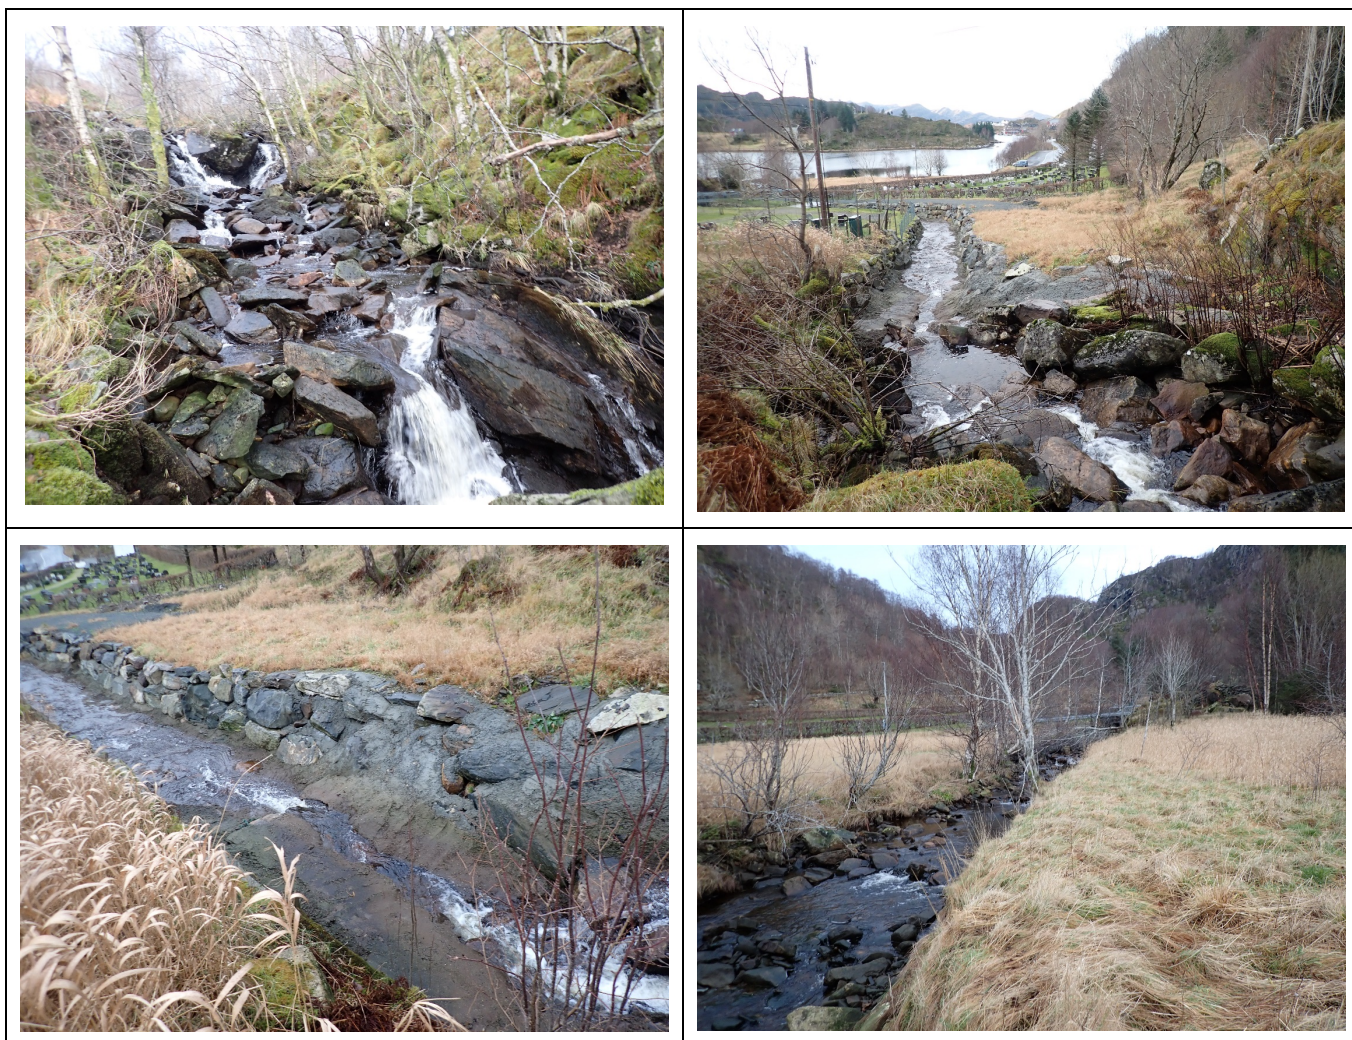
Øverst: Kvitstryk i øvre delen med antatt vandringshinder i bakgrunnen (venstre) og overgang til den kanaliserte strekningen (høyre). Nederst: Betongbunn og kantsikring i den kanaliserte strekningen (venstre) og stryket helt nederst i bekken med glissen og manglende kantvegetasjon (høyre).

Det viktigste tiltaket i denne elven er en full restaurering av betongkanalen nederst i vassdraget. Denne kan i tillegg til å utgjøre en fisketom strekning føre til at fisken ikke når bedre habitater som ligger oppstrøms. I tillegg er det mangel på gyteområder i elven. Det finnes ingen gyteområder i de skjulrike strykene i de øvre delene av elven. Substratet i denne delen av elven fremstår imidlertid naturlig ut ifra gradienten. Gradienten er for høy til å gjennomføre grusutlegg i øvre deler. Dersom det ønskes å fremme fiskepopulasjonen i vassdraget kan man imidlertid øke gytemulighetene i nederste delen av vassdraget ved å gjennomføre grusutlegg. Her finnes noen renner med egnet vannstrøms og plass til grus, samt at om en i tillegg restaurerer betongkanalen vil få enda mer plass til nye gyteområder. Etablerer man nye gyteområder på totalt 20 m² i nedre del av vassdraget vil dette beløpe seg på omtrent 15.000-20.000 NOK for grus og maskin. Restaurering av betongkanalen må prosjekteres.

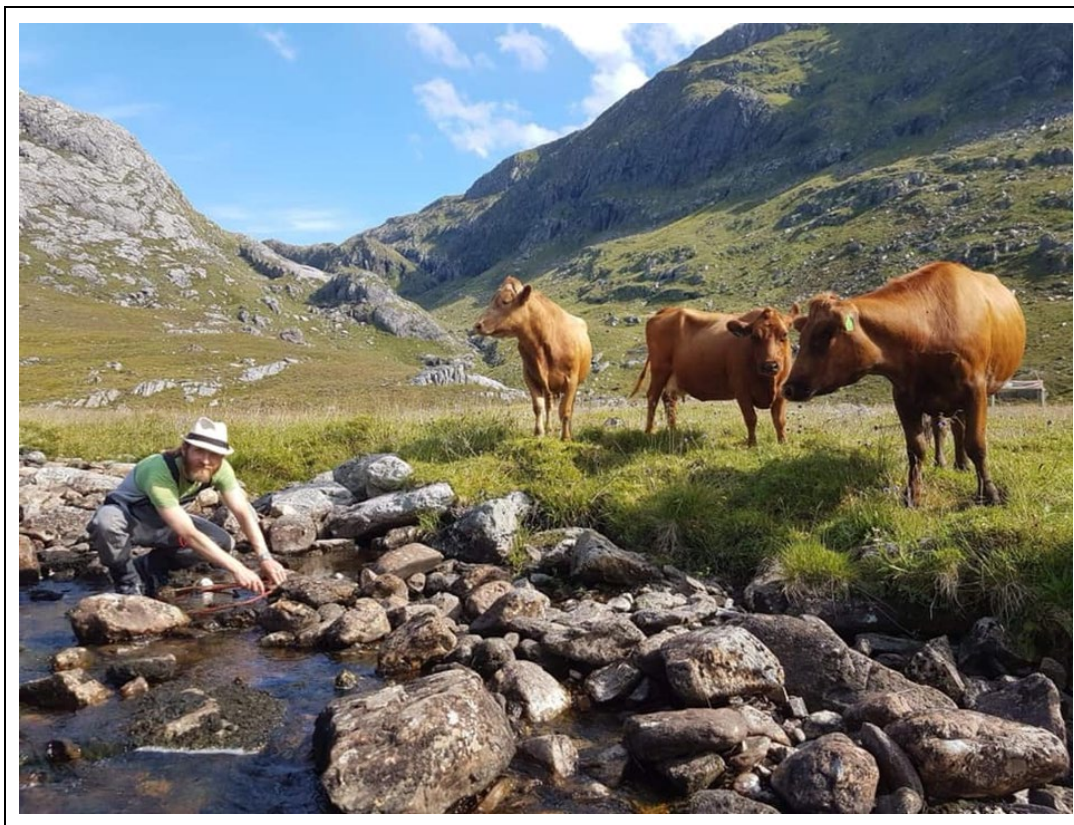
Dalevassdraget renner gjennom jordbruksområder.

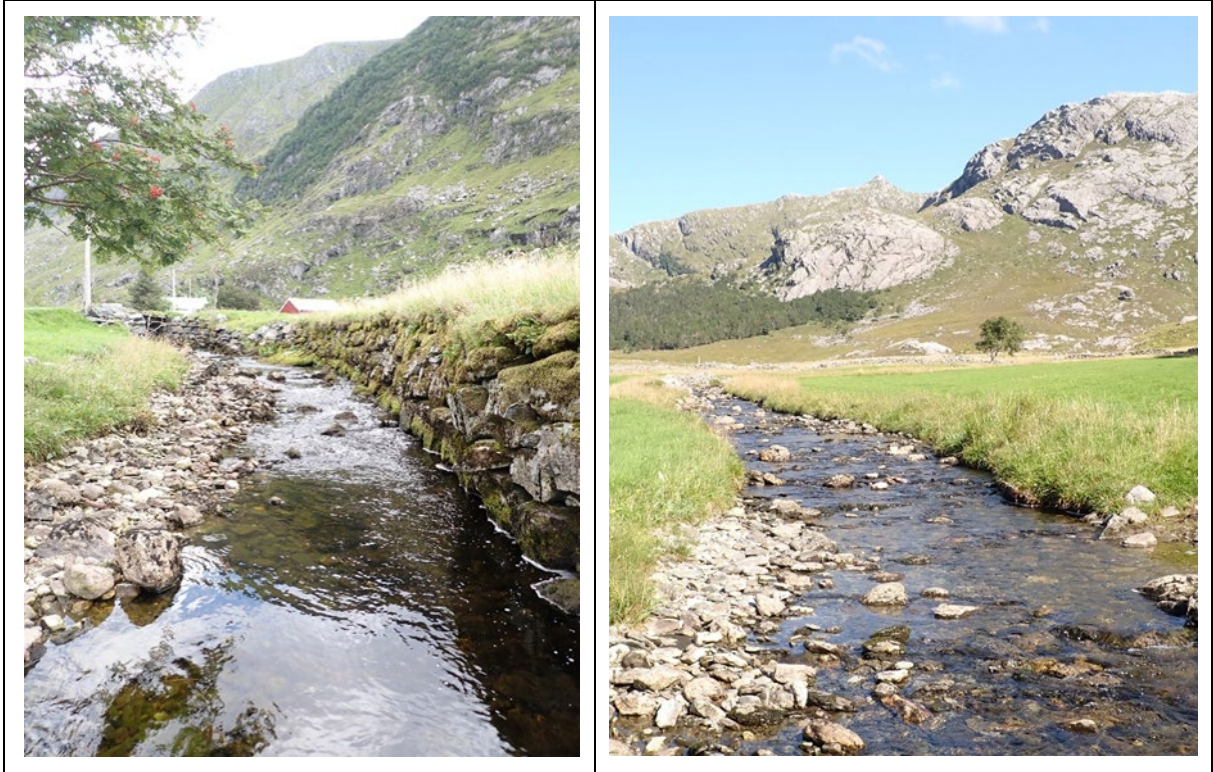
Forbygning bakkemur (t.v) og skjult forbygning under gressbanker (t.h) i Dalevassdraget. Bildene illustrerer også mangel på kantvegetasjon langs vassdraget.

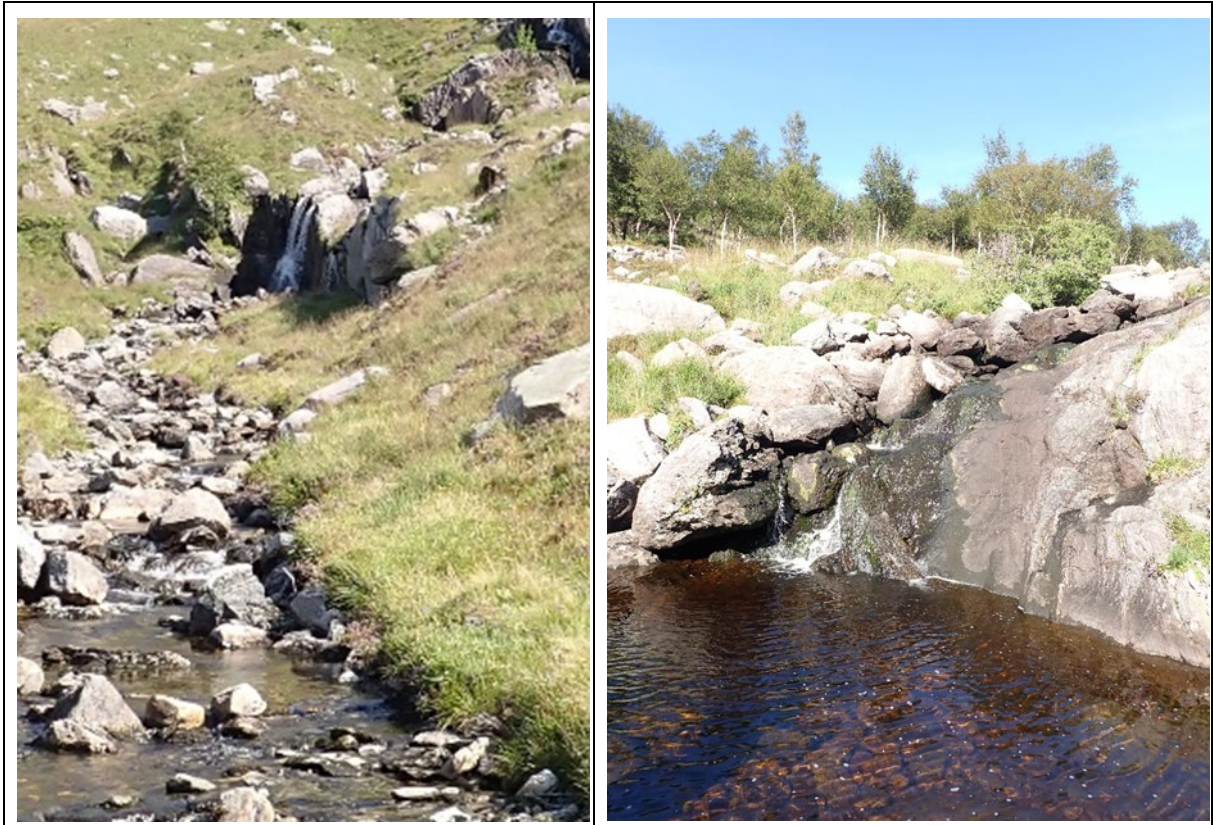
Vandringshinder i sideløp er foss som kan sees litt bak i bildet (t.v). Vandringshinder i elvens hovedløp (t.h) i Dalevassdraget.

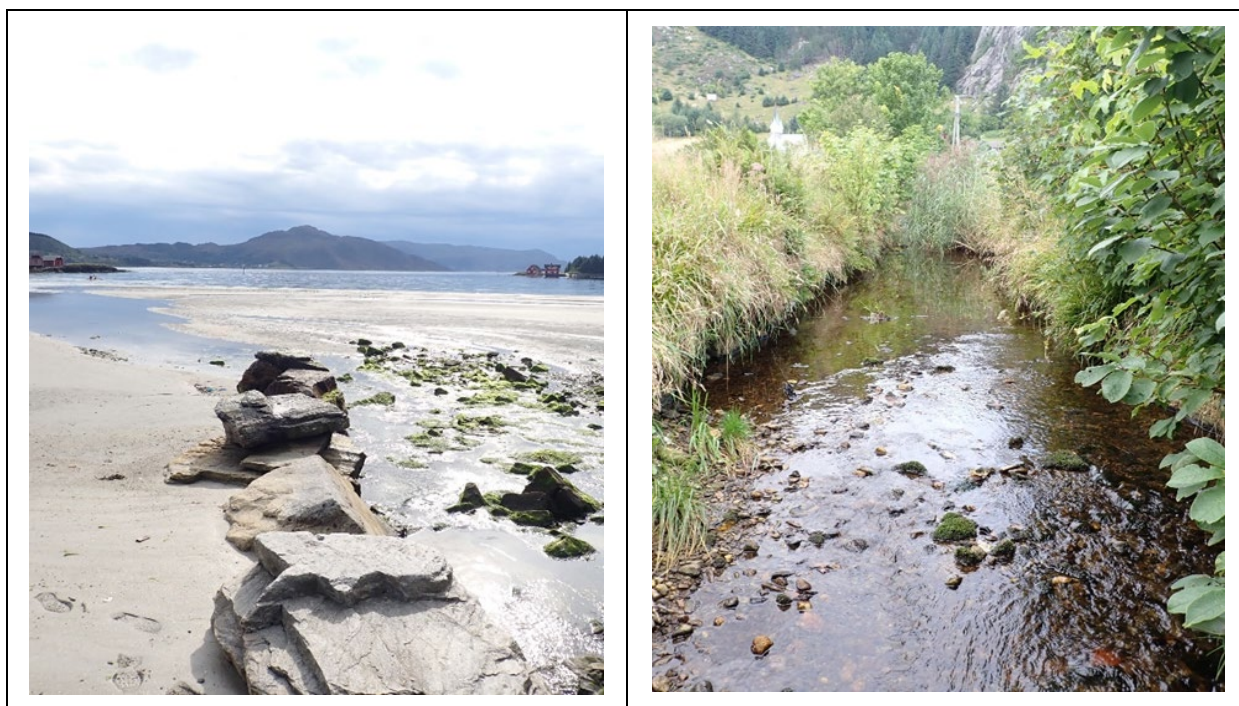
Nedre del av bekken fra Haugselva med utosen til Bremangerpollen (t.v) og grunnområde med overhengende banker (t.h).

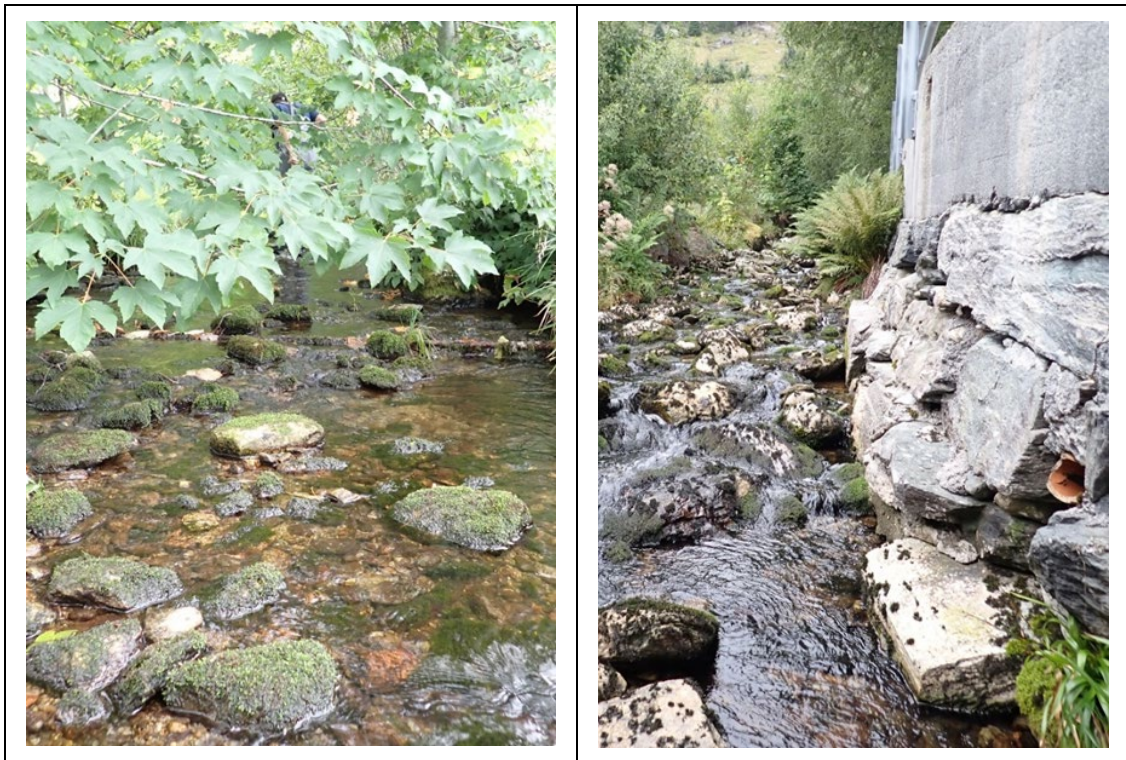
Midtre del av bekken med spredt gytegrus og mye begroing (t.v) og øvre del med forbygning langs Bremanger kirke (t.h).

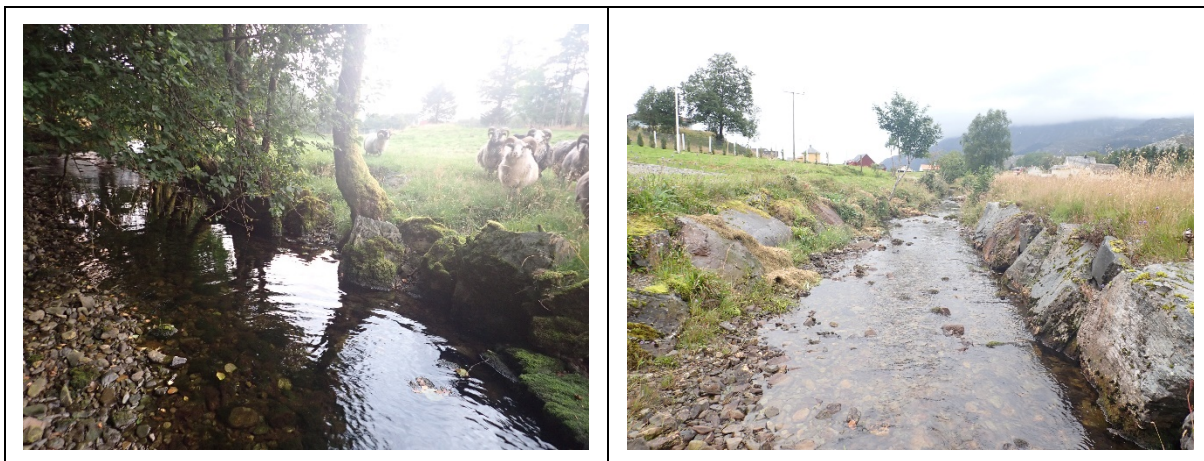
Venstre: Fint eksempel på at heterogen steinsetting og trær fungerer som erosjonssikring. Dette gir bedre elvemiljø enn vertikale forbygninger. Høyre: Kanalisering og manglende kantvegetasjon langs det største gyteområdet i sideelven Kvernhuselva.

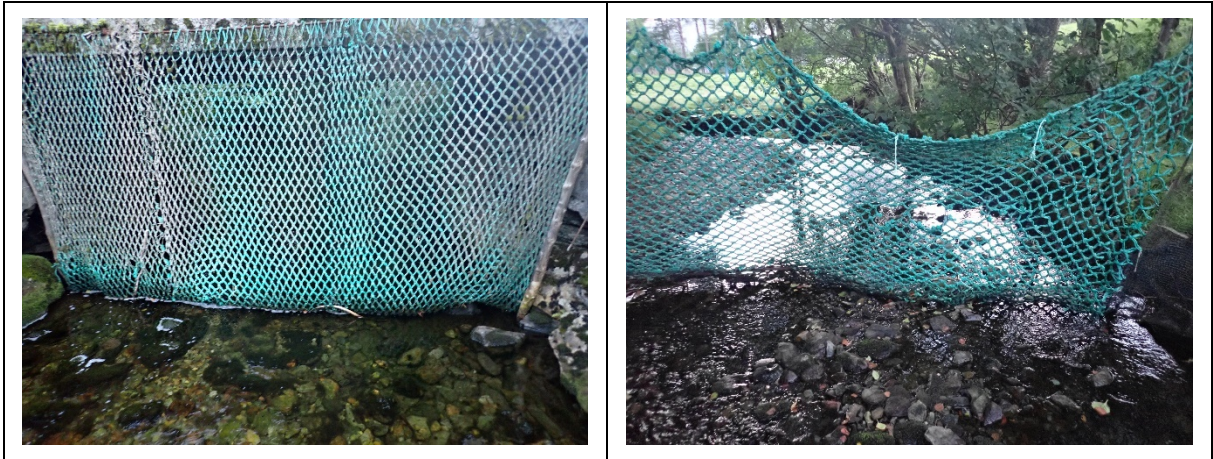
Sperrerøtter i Førdselva, oppstrøms samløp med Kvernhuselva. Nøtene er tynget ned slik at de dekker hele elvens tverrsnitt, og fungerer som kunstige vandringshindre.

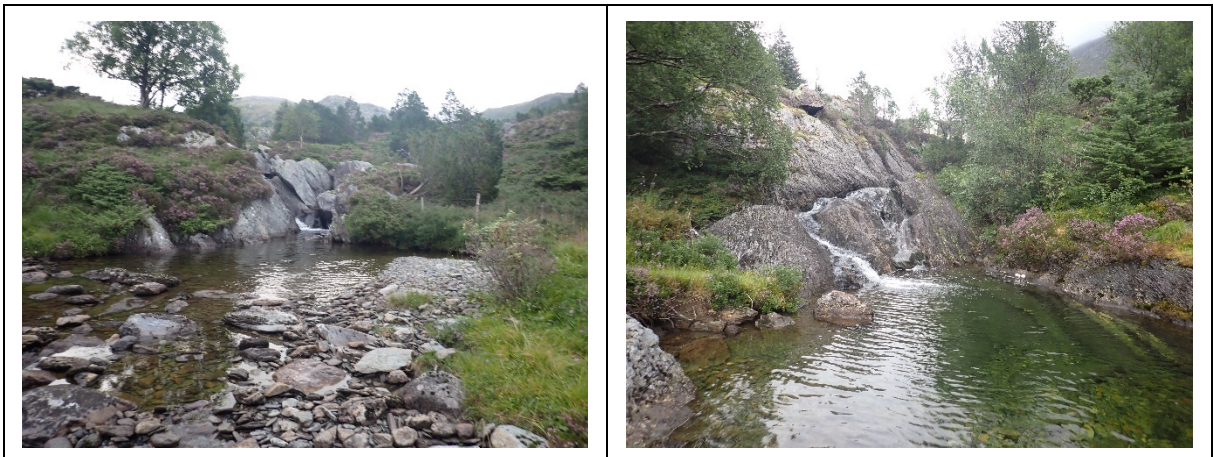
Venstre: Permanent vandringshinder i Førdselva. Høyre: Ett av flere svært krevende vandringshindre i øvre del av Kvernhuselva.

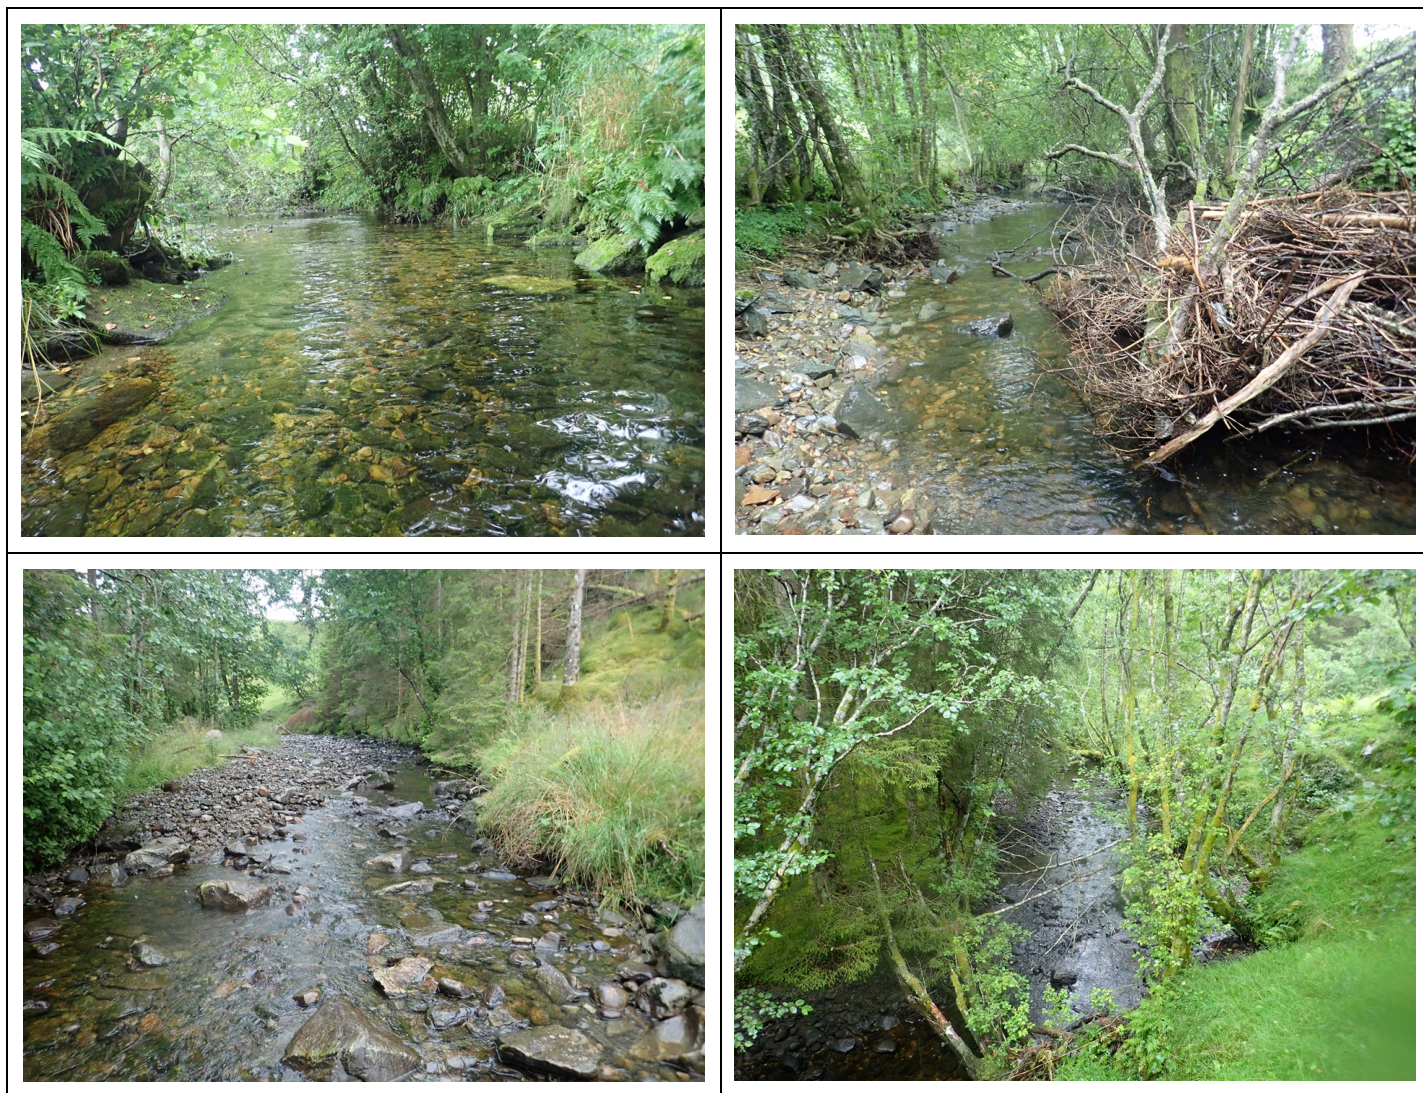
Sandvikelva sør for Slåttene fremstår som urørt med naturlig morfologiske karakterer med overhengende kantvegetasjon og få fysiske inngrep.

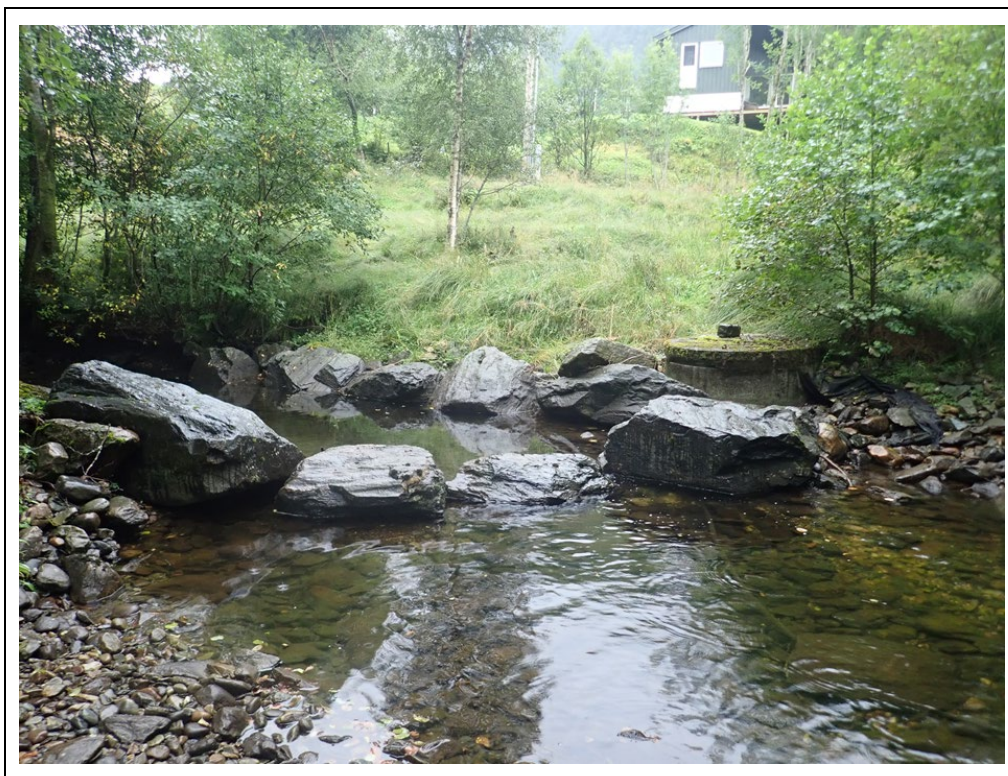
I Sandvikselva ble det funnet et vanninntak og det var lagt ut blokker i forbindelse med dette vanninntaket.

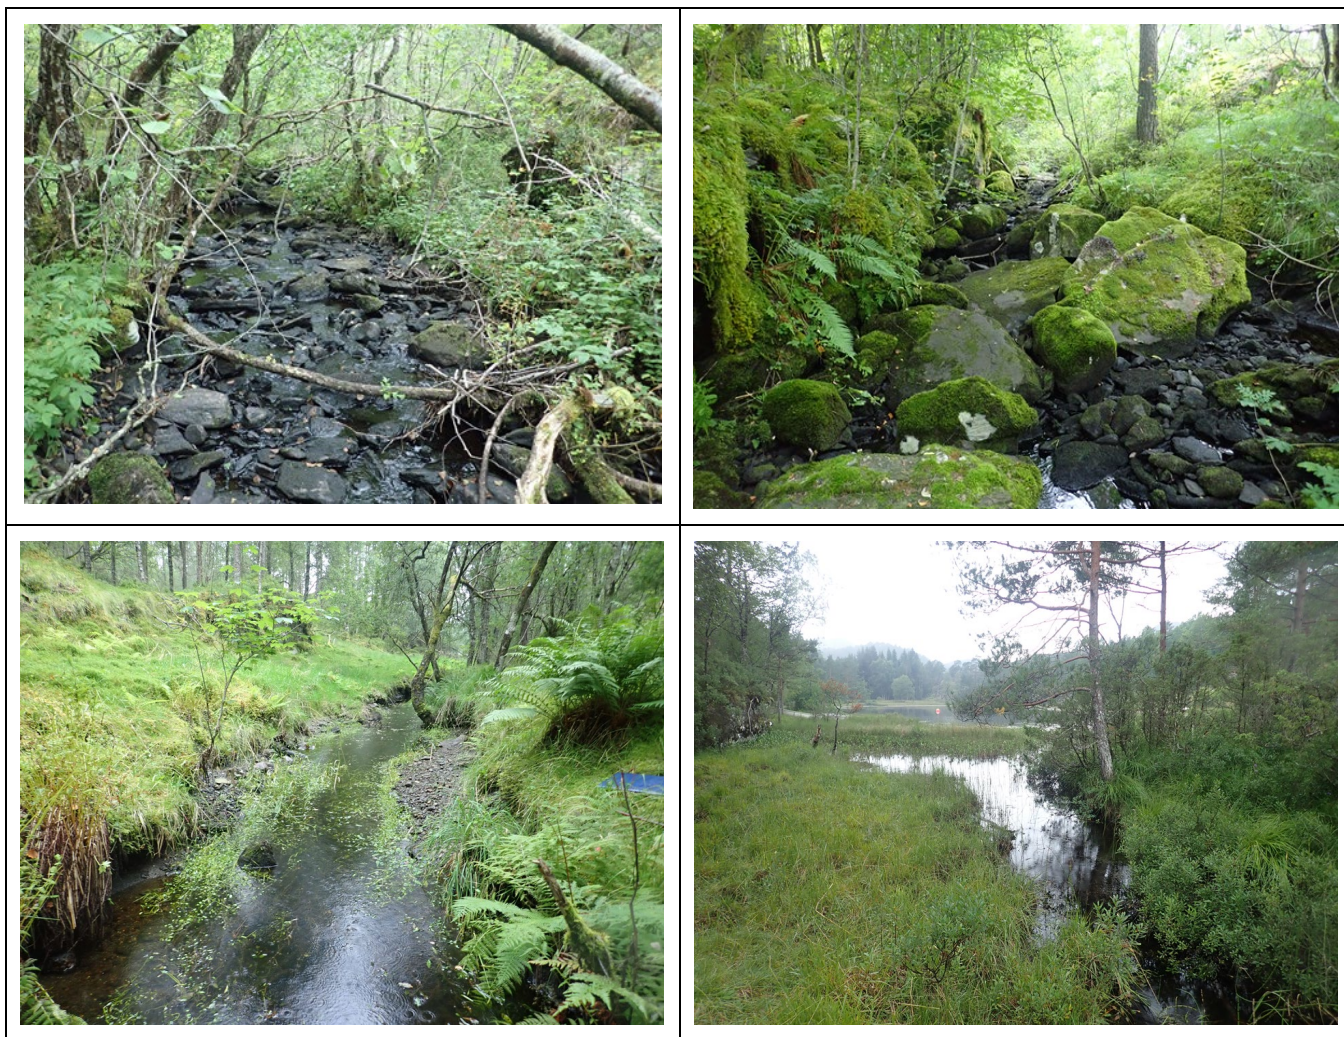
Elven sør for Slåttene fremstår som urørt med naturlig morfologiske karakterer med overhengende kantvegetasjon og få fysiske inngrep.
