Kartlegging av habitatforhold, fisk- og bunndyrundersøkelser og tiltaksanalyse for utvalgte vannforekomster i Nordfjord og Sunnfjord

LFI-rapport nr: 397

Tittel: Kartlegging av habitatforhold, fisk- og bunndyrundersøkelser og tiltaksanalyse av utvalgte vannforekomster i Nordfjord og Sunnfjord.

Oppdragsgiver: Vestland Fylkeskommune

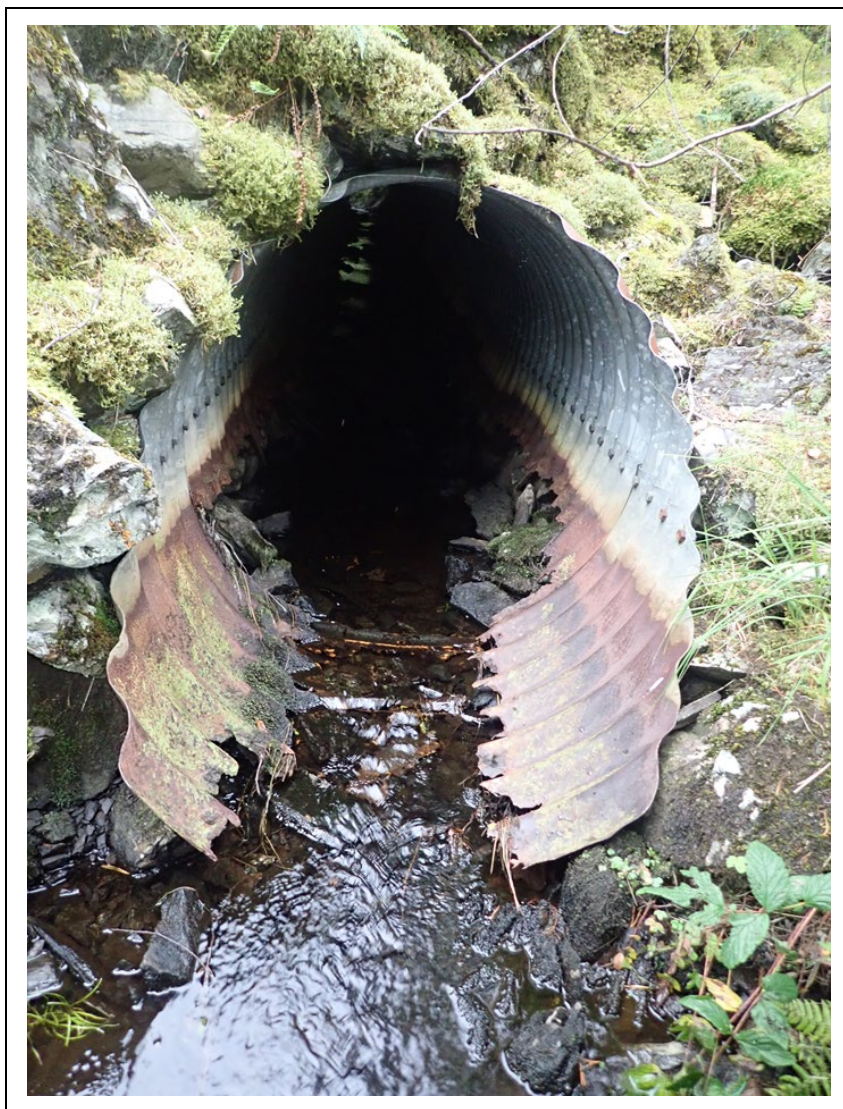
Elv sør for Slåttene krysser fylkesvei 5697 gjennom et rør. Dette røret var rustet i stykker og bekken har naturlig bunn gjennom hele dette krysningpunktet i dag.

Elv sør for Slåttene (Kinn kommune) blir vurdert til å ha en dårlig økologisk tilstand basert på kvalitetsэлементet fisk (få fisk). Kantvegetasjonen er vurdert til å være naturlig og bekken er heller ikke forbygd (Ingen påvirkningsgrad). Rør under veibru var rustet i stykker slik at bekkebunnen var naturlig (liten påvirkningsgrad).

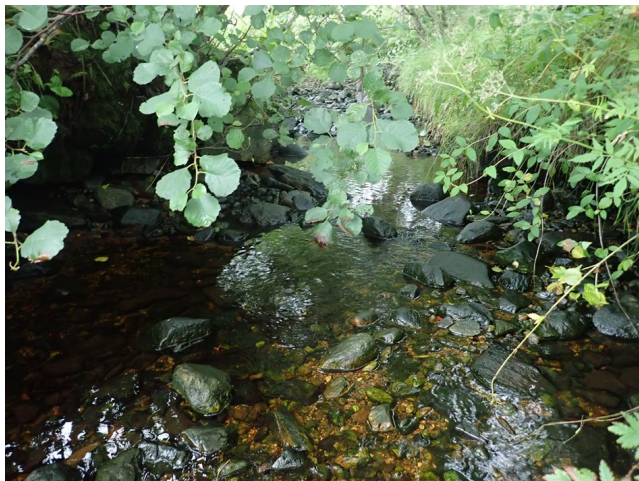
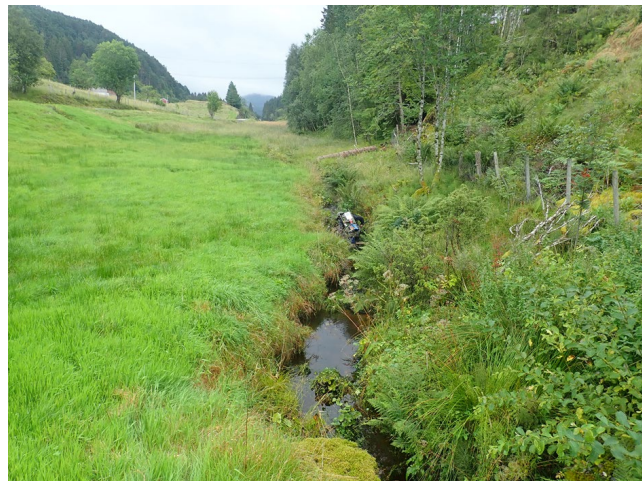
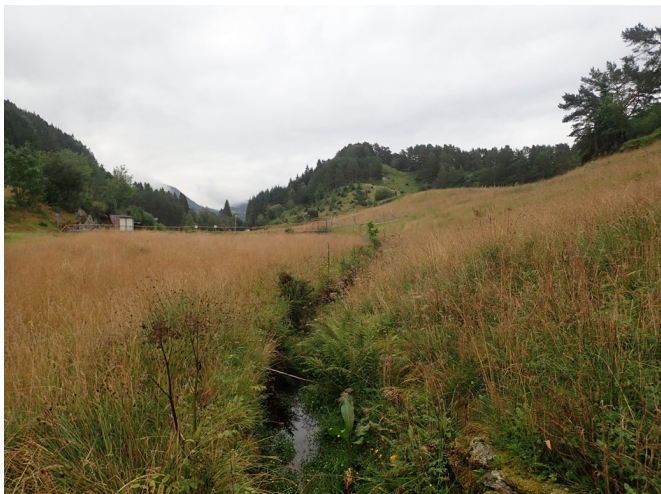
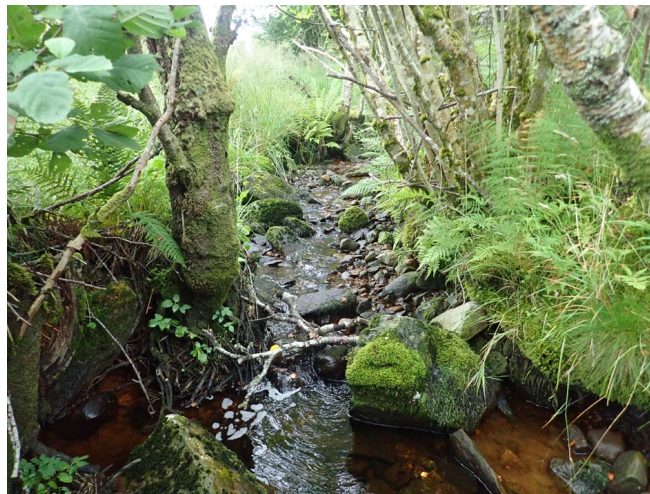
Elv i Svortevik er en smal bekk og store deler av bekken er gjengrodd. Mye av kantvegetasjonen var fjernet og det var en gammel elveforbygning langs store deler av bekken. Sideløp som kommer inn fra nord, er kort og lagt i rør, og har et lite produksjonspotensial.

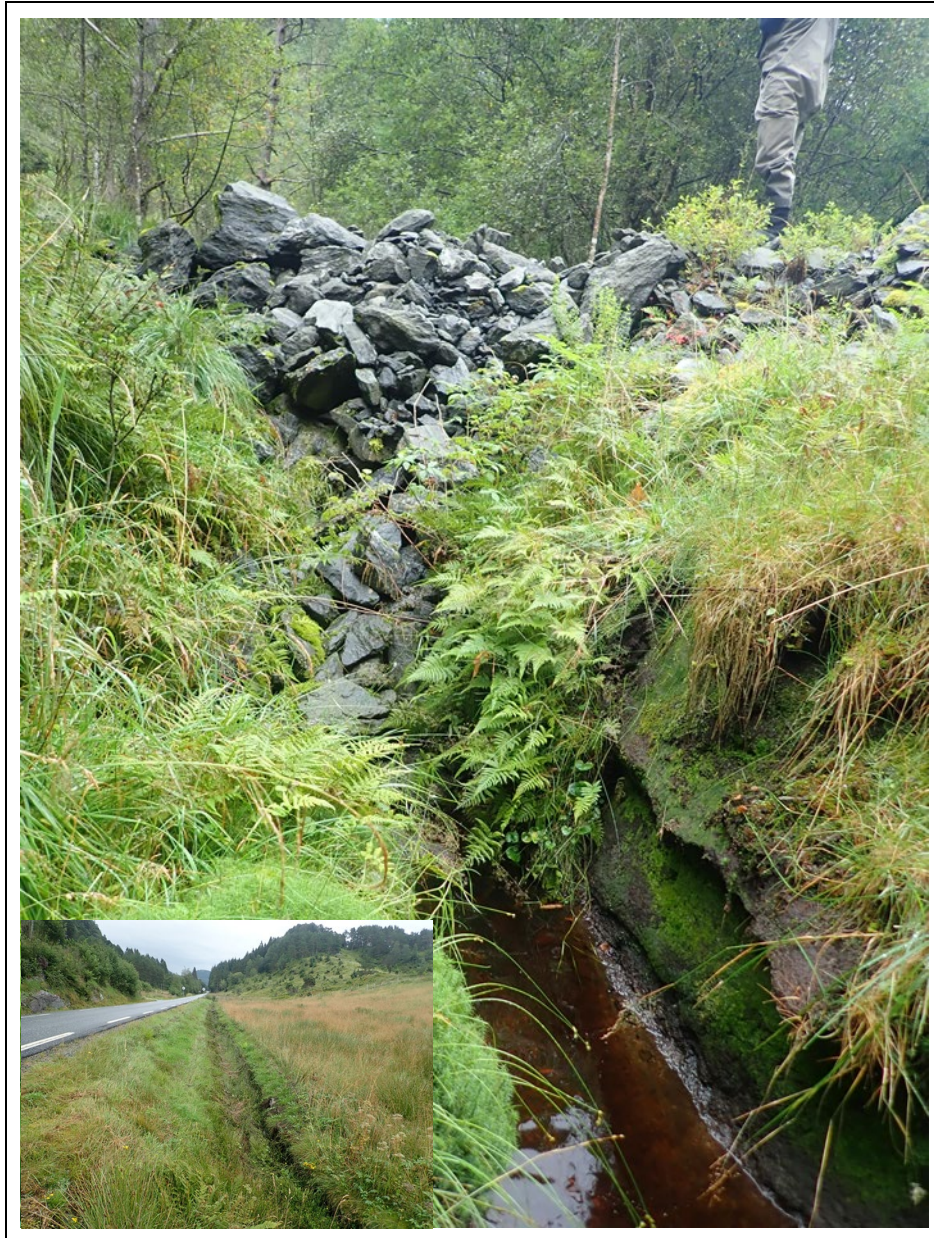
Steinmasser er kunstig vandringshinder for fisk. Men for å få fisk opp til dette punktet, må det en betydelig opprensning av bekken lenger nede.

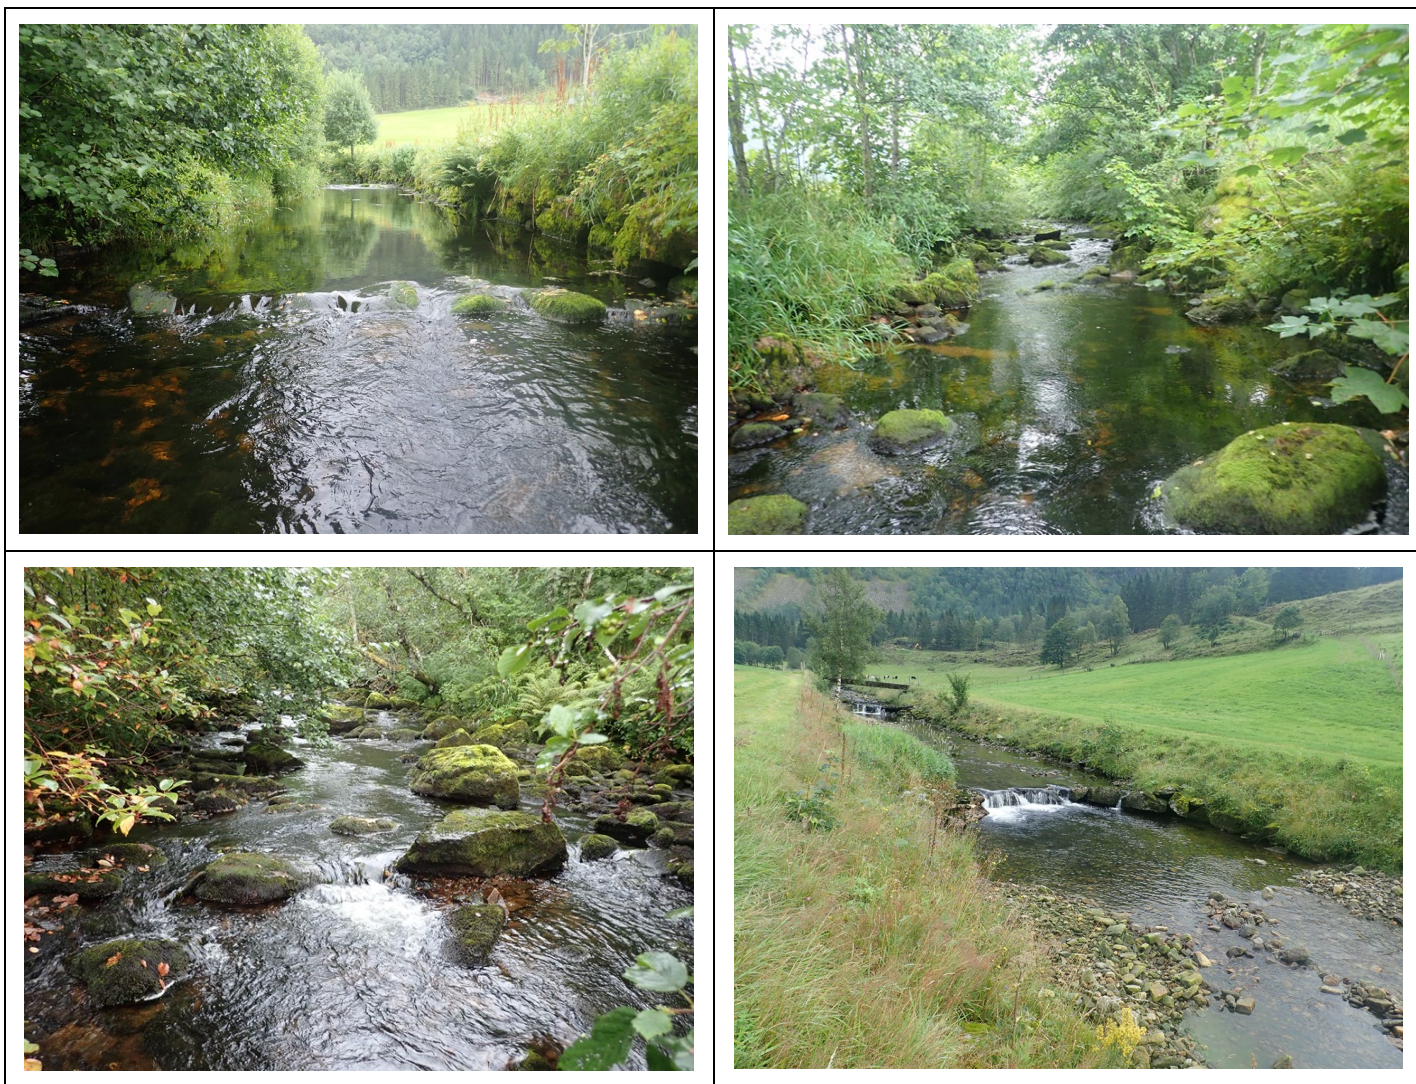
Redalselva er sterkt forbygd og det er etablert flere terskler i både nedre og øvre del. Kantvegetasjonen var fjernet i store deler av elven i nedre og øvre del. Øvre del er kanalisert nederst. Elven renner gjennom et landbruksområde.

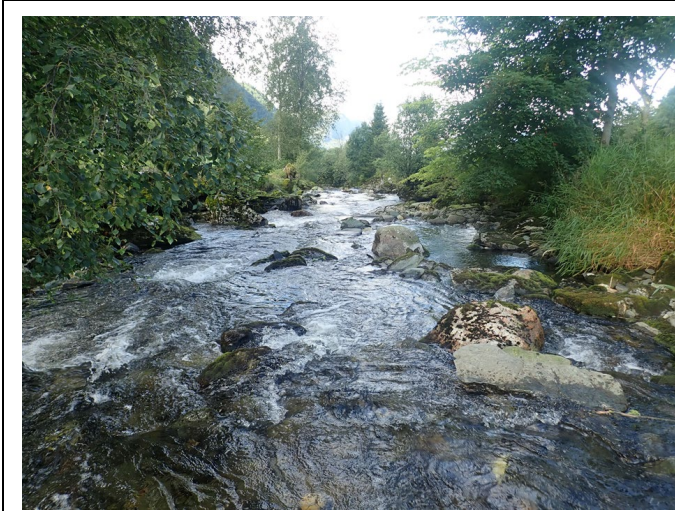
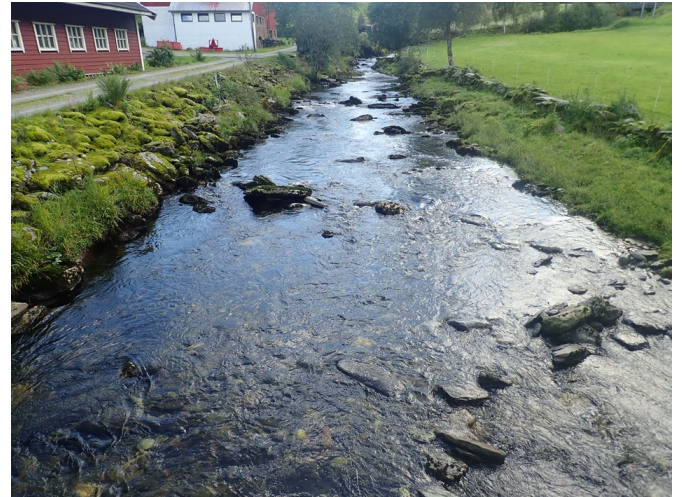
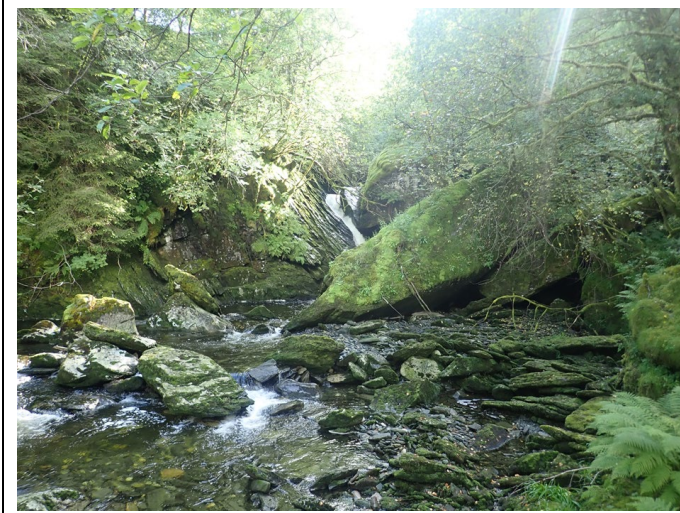
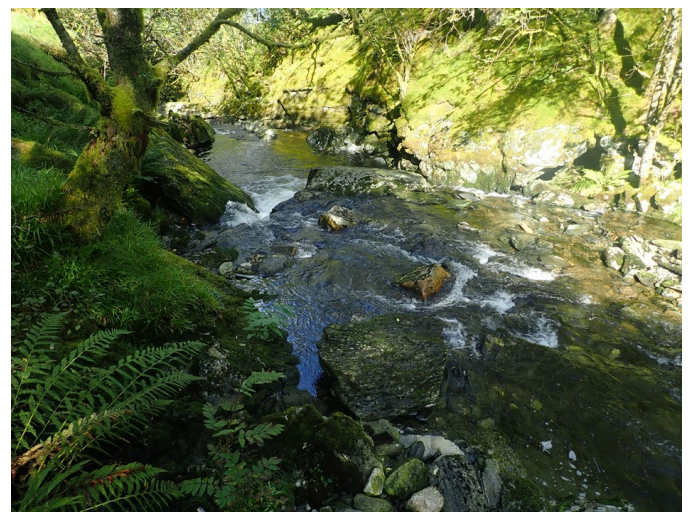
Heilevangselva er relativt stri og har flere store kulper. Elva har en del elveforbygninger, noen terskler og en god del av kantvegetasjonen er fjernet.

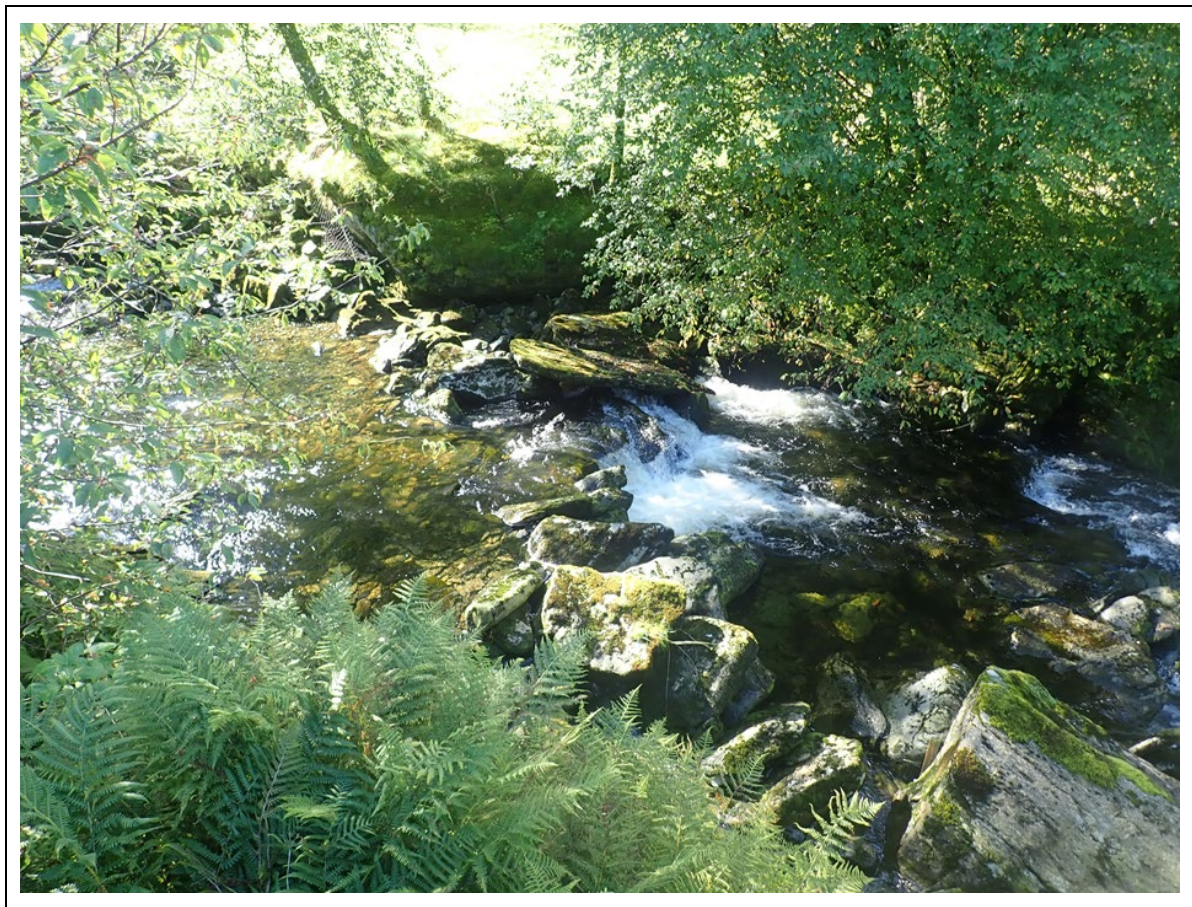
Heilevangselva har noen terskler men disse er vurdert til ikke å påvirke fiskeproduksjonen negativt.

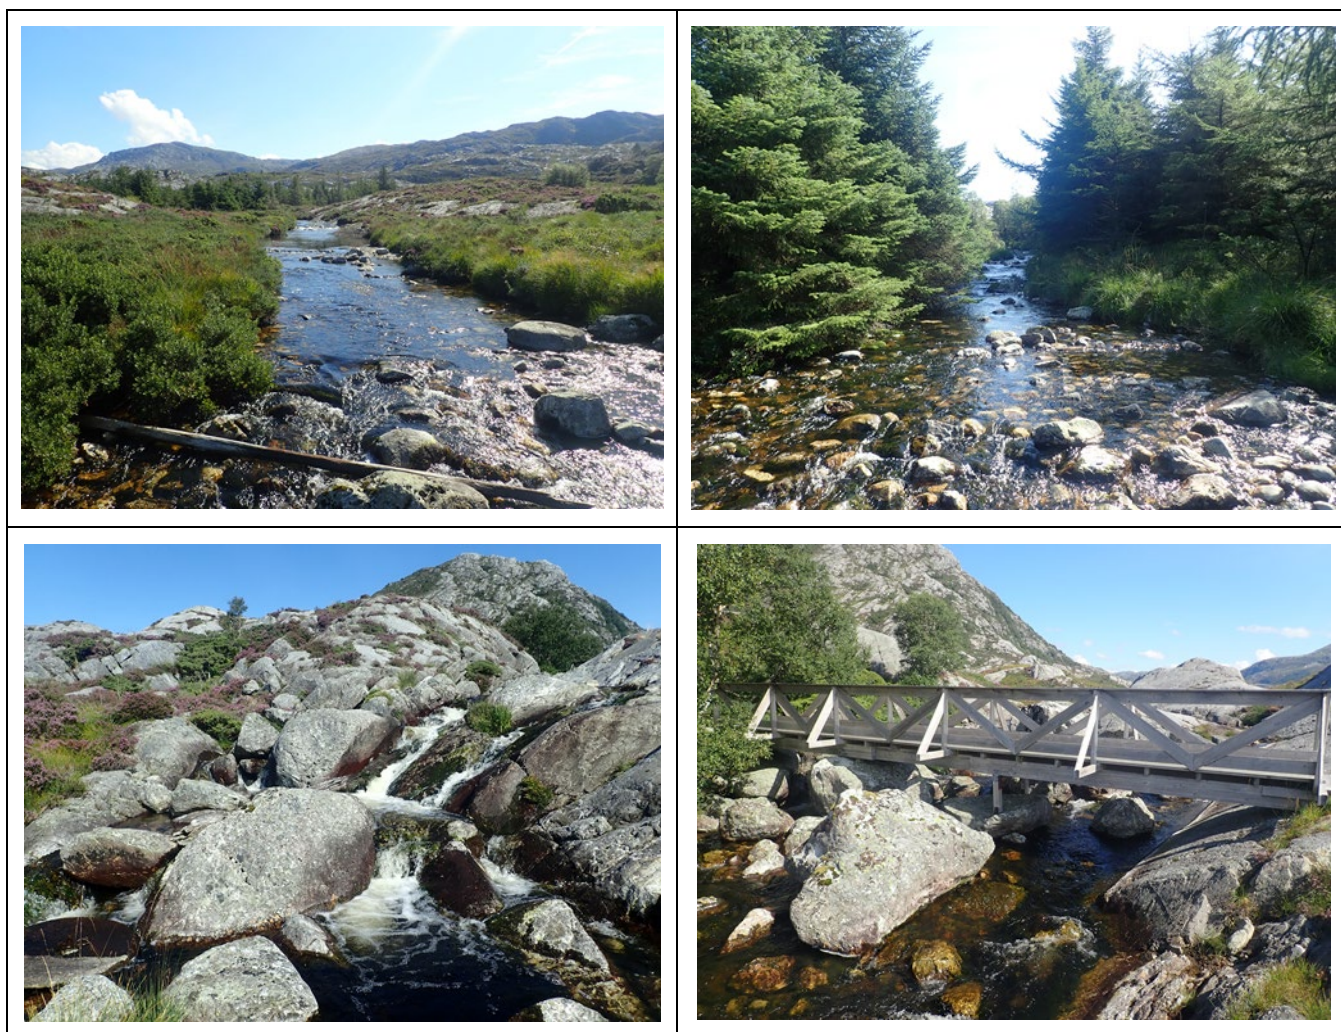
Kverhuselven fremstår som urørt med naturlig morfologiske karakterer typisk for et kystnært vassdrag på Vestlandet. Bekken er relativt bratt og stri med en god del blokker i bunnen. I øvre del finnes fosser som er noe vanskelig for fisk å forsere, men ved gitte forhold kan fisk svømme opp i Herlandsvatnet.

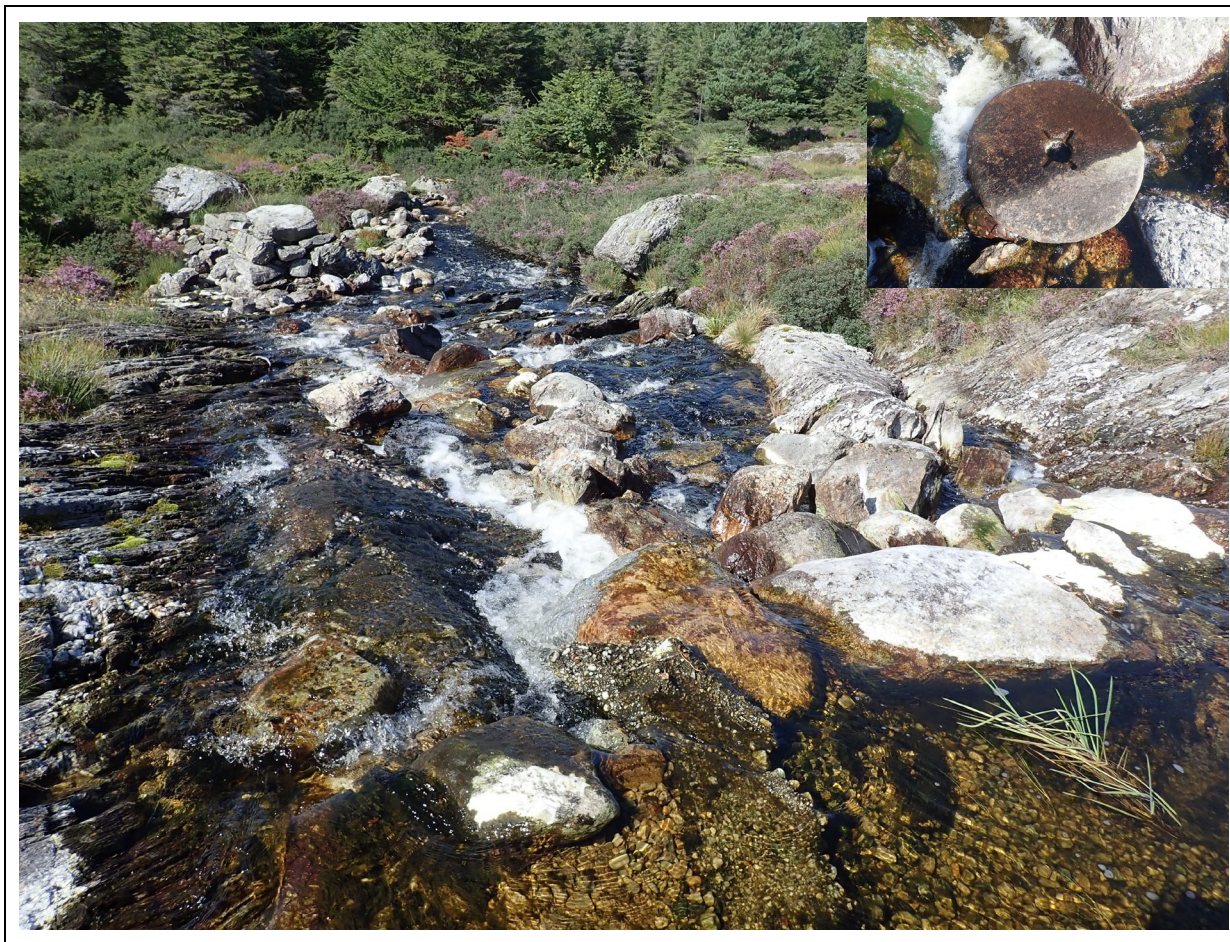
Tidligere var det drift av kvern i Kvernhuselven, og rester av demninger og murer, samt en gammel kvernstein etter denne aktiviteten, finnes fremdeles i elvens øvre deler.

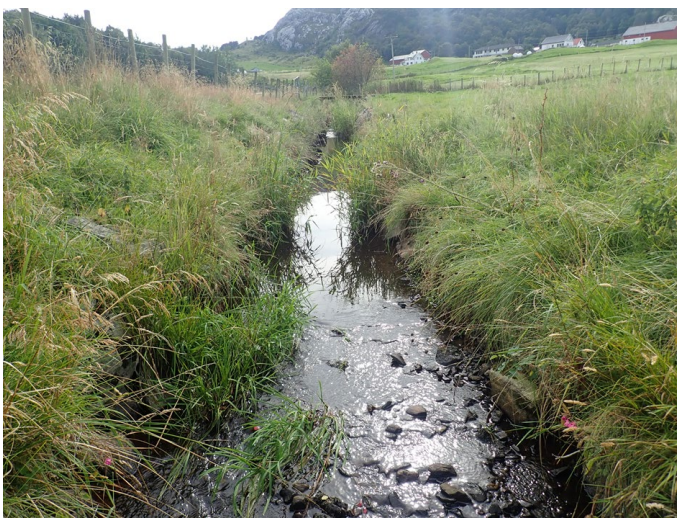
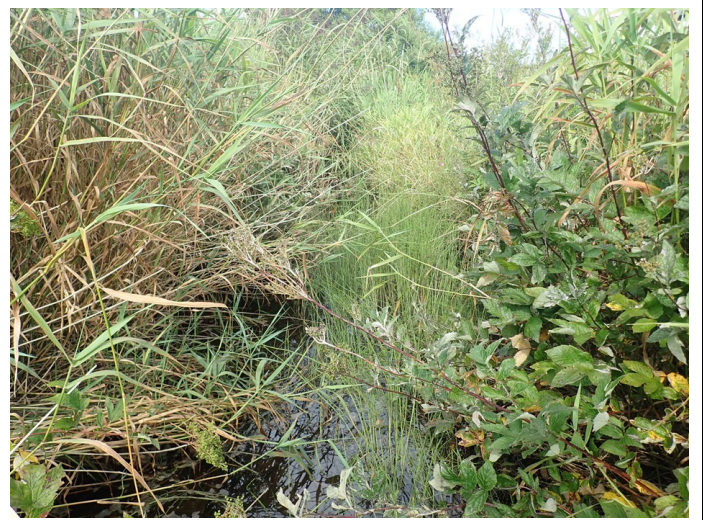
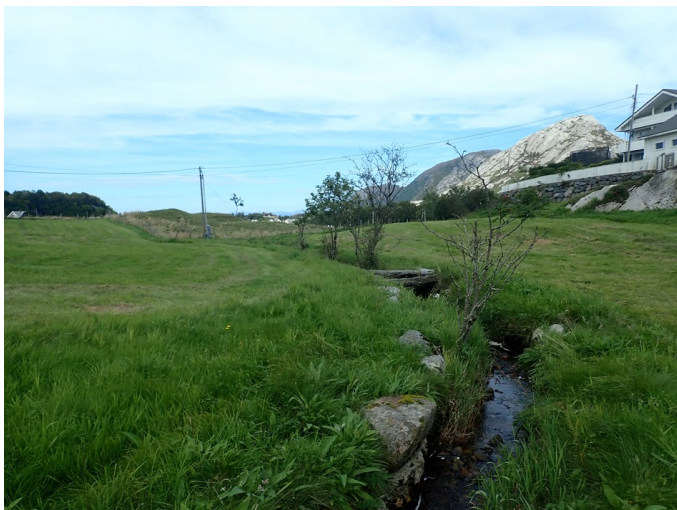
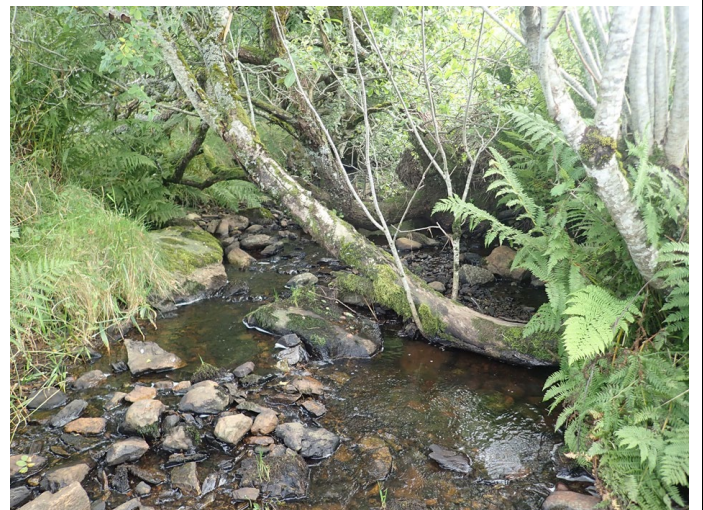
Det meste av kantvegetasjonen er fjernet i Storelva, men imidlertid er det mye siv og annen vegetasjon som stedvis dekker hele bekkens sommerstid. Mesteparten av bekkens er forbygd.

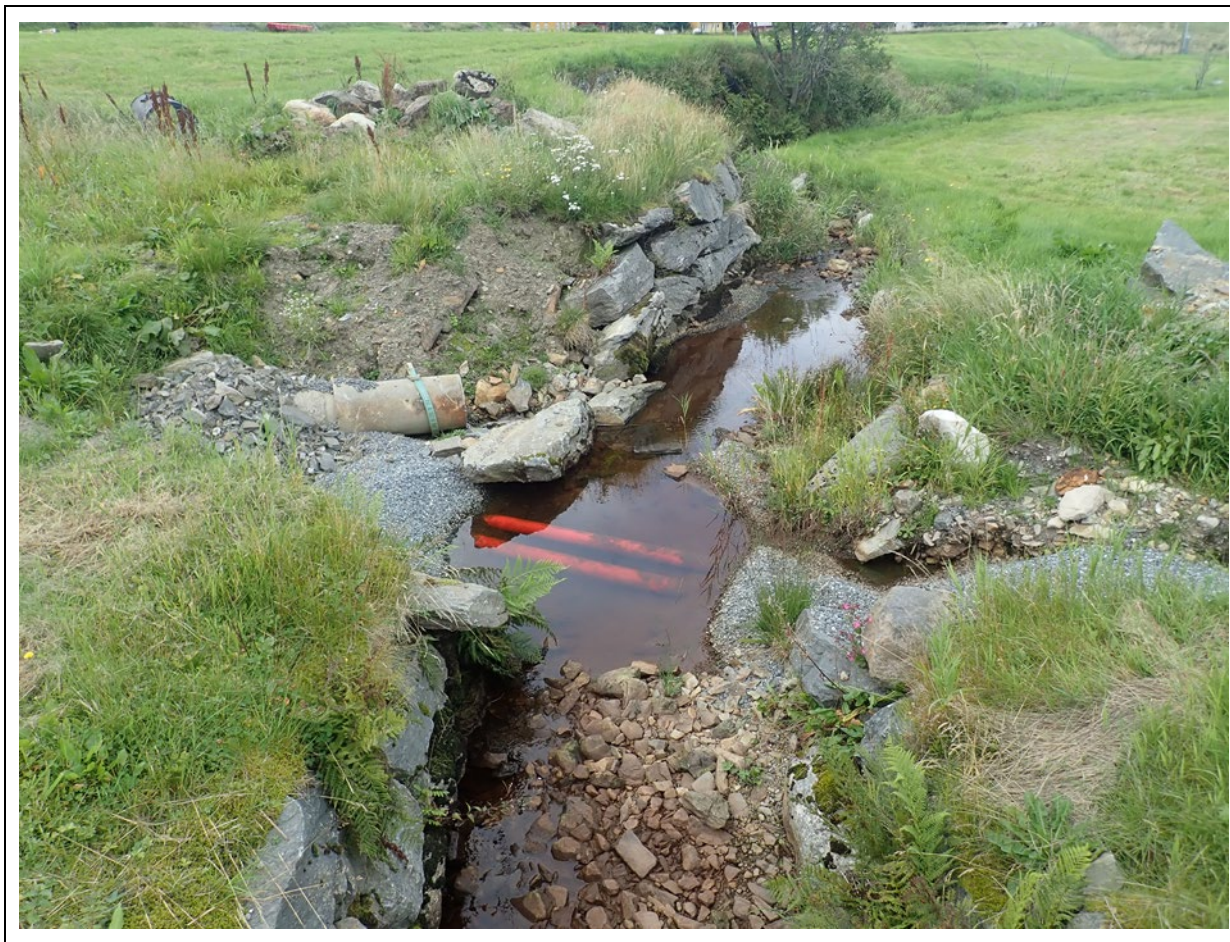
Nye rør med tildekning av singel fungerer ikke som tiltenkt og er ødeleggende for bekkebunnen. Dette må følges opp.

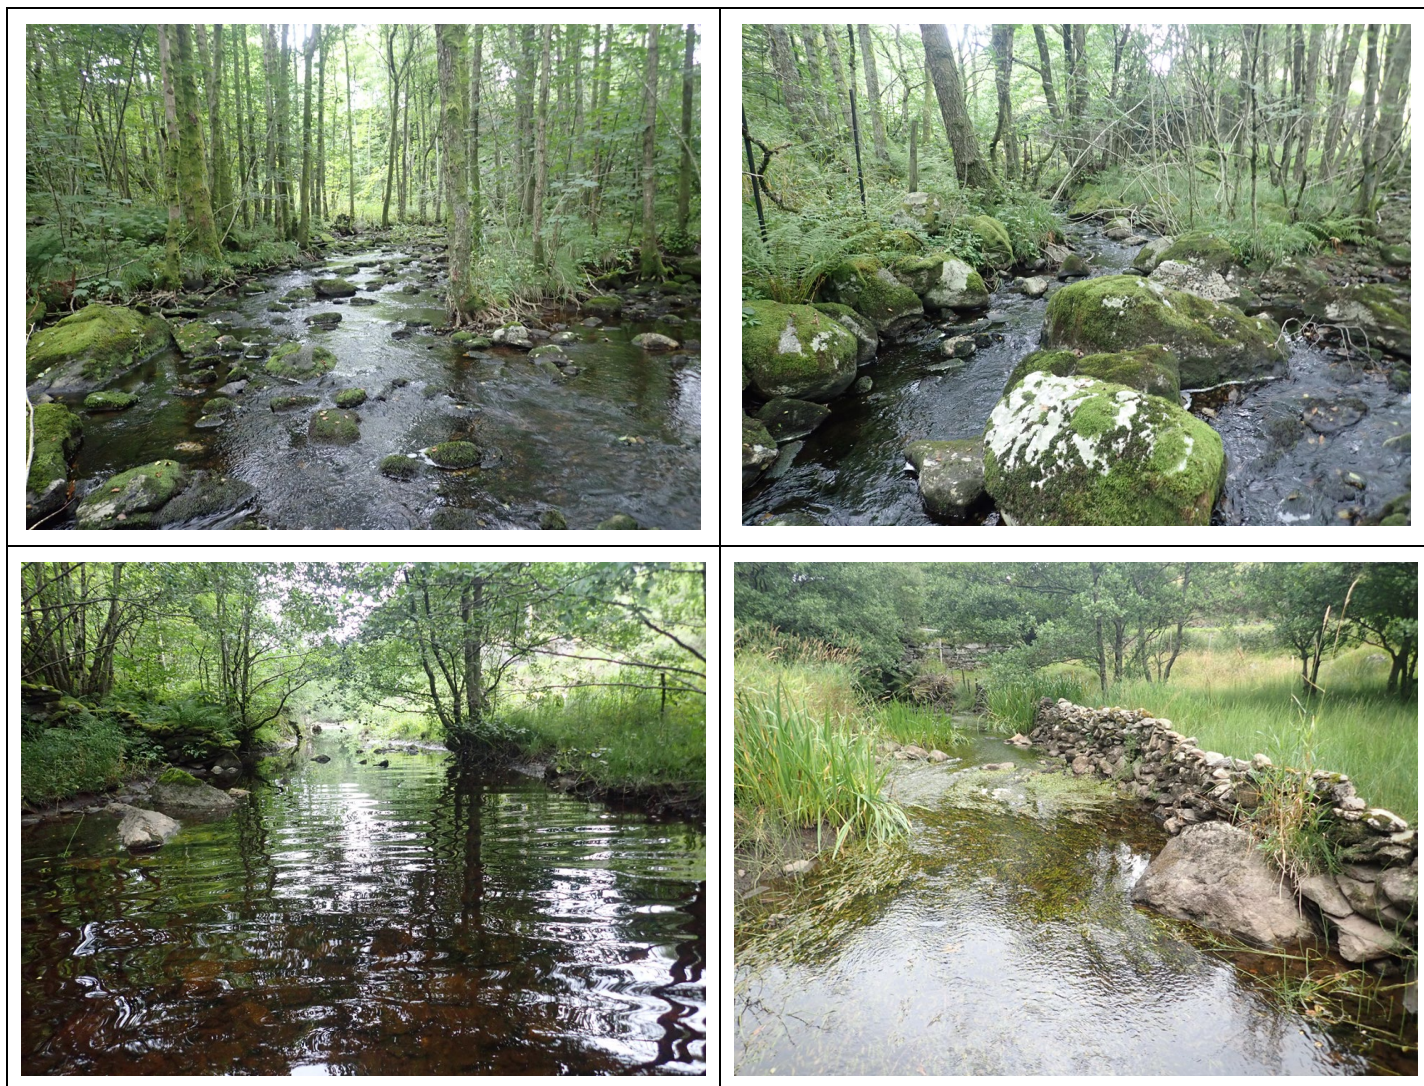
Mye av kantvegetasjonen er intakt i Sætreelva. Bekken har en fin blanding av grus, stein og blokker og er dominert av stryk og mer sakteflytende kulper. Det var spor etter gammel bosetning med steingjerder og en gammel mølledam.

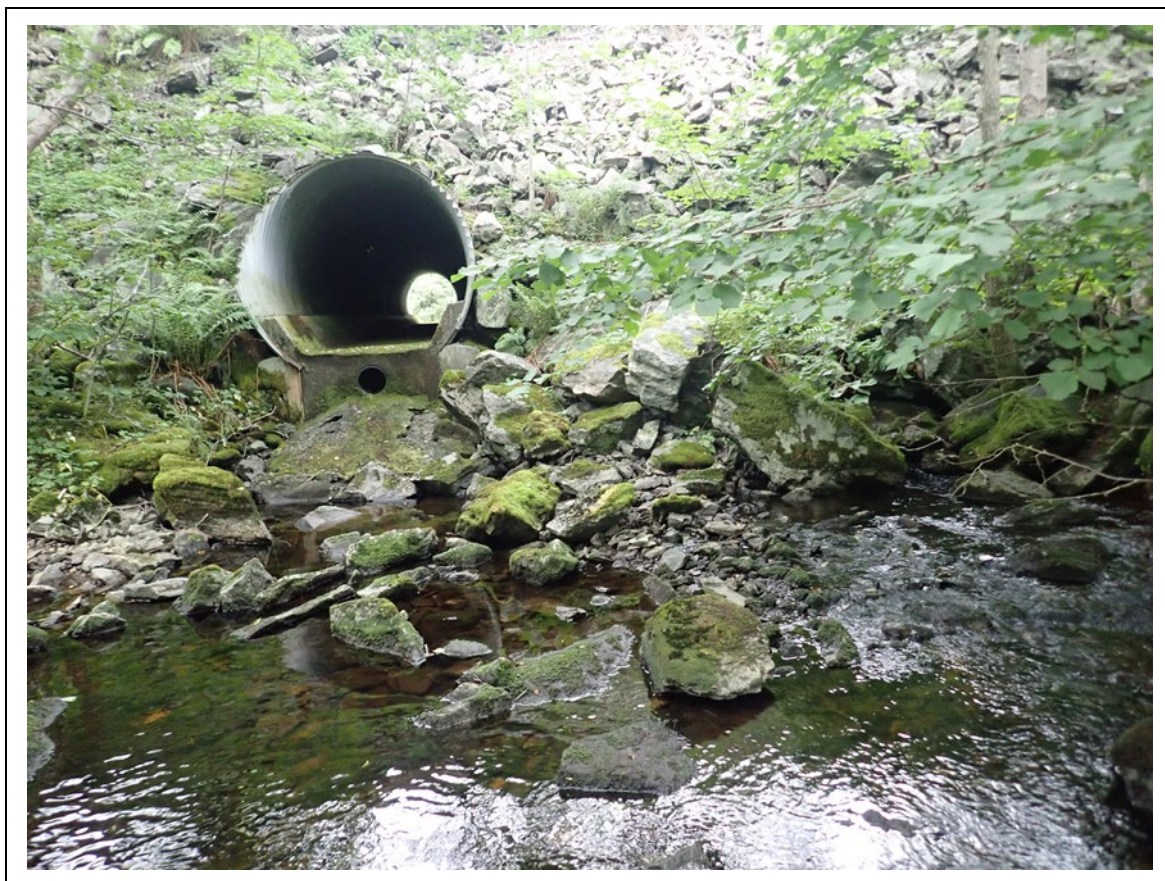
Kulvert under fylkesvei 5660 er vandringshinder.

Tiltaket som bør stå øverst på prioriteringslisten, er å sørge for at fisk kan komme seg forbi fylkesveien der bekken går gjennom en hengende kulvert. Bekken lekker inn under kulvert gjennom steinfyllingen fra oppstrøms side. Dette må tettes igjen og en trappekulp bør etableres i inngangen til røret på nedstrøms side av fylkesveien. I tillegg bør det etableres strukturer inne i røret for å holde på vannet og for å lette oppvandringen av fisk. Det er vanskelig å komme med et kostnadsoverslag her, men dette er et relativt sett dyrt tiltak. Produksjonsarealene oppstrøms samt at fisk kan benytte seg av Sætrevatnet, gjør at vi sterkt anbefaler tiltaket. Det må lages en tiltaksplan. Kostnadsestimat for en slik plan er estimert til 90.000-100.000 kr.

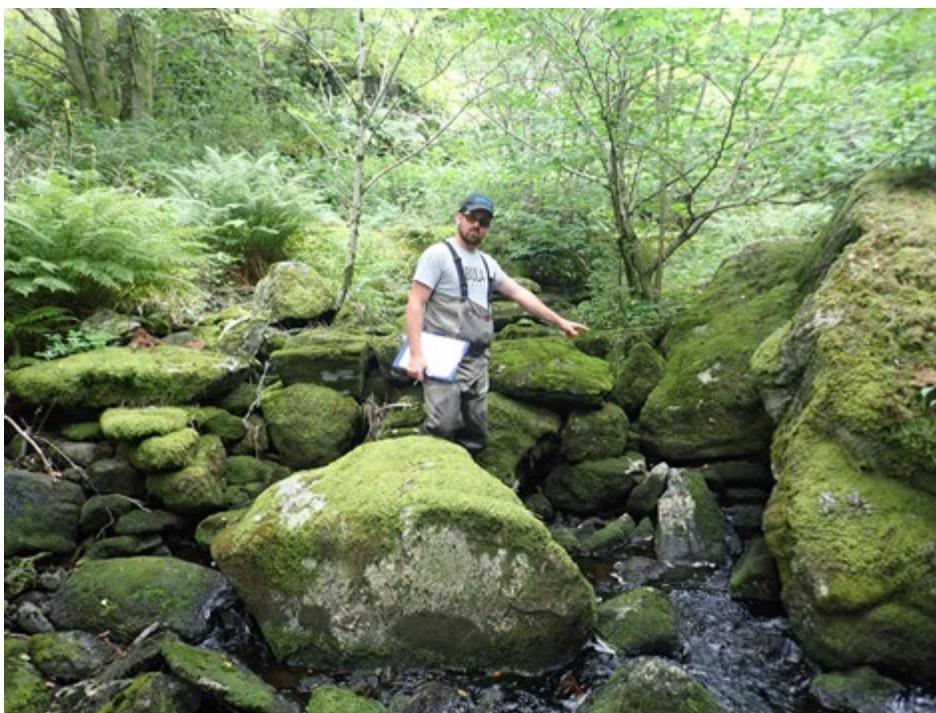
Steingard som bør justeres

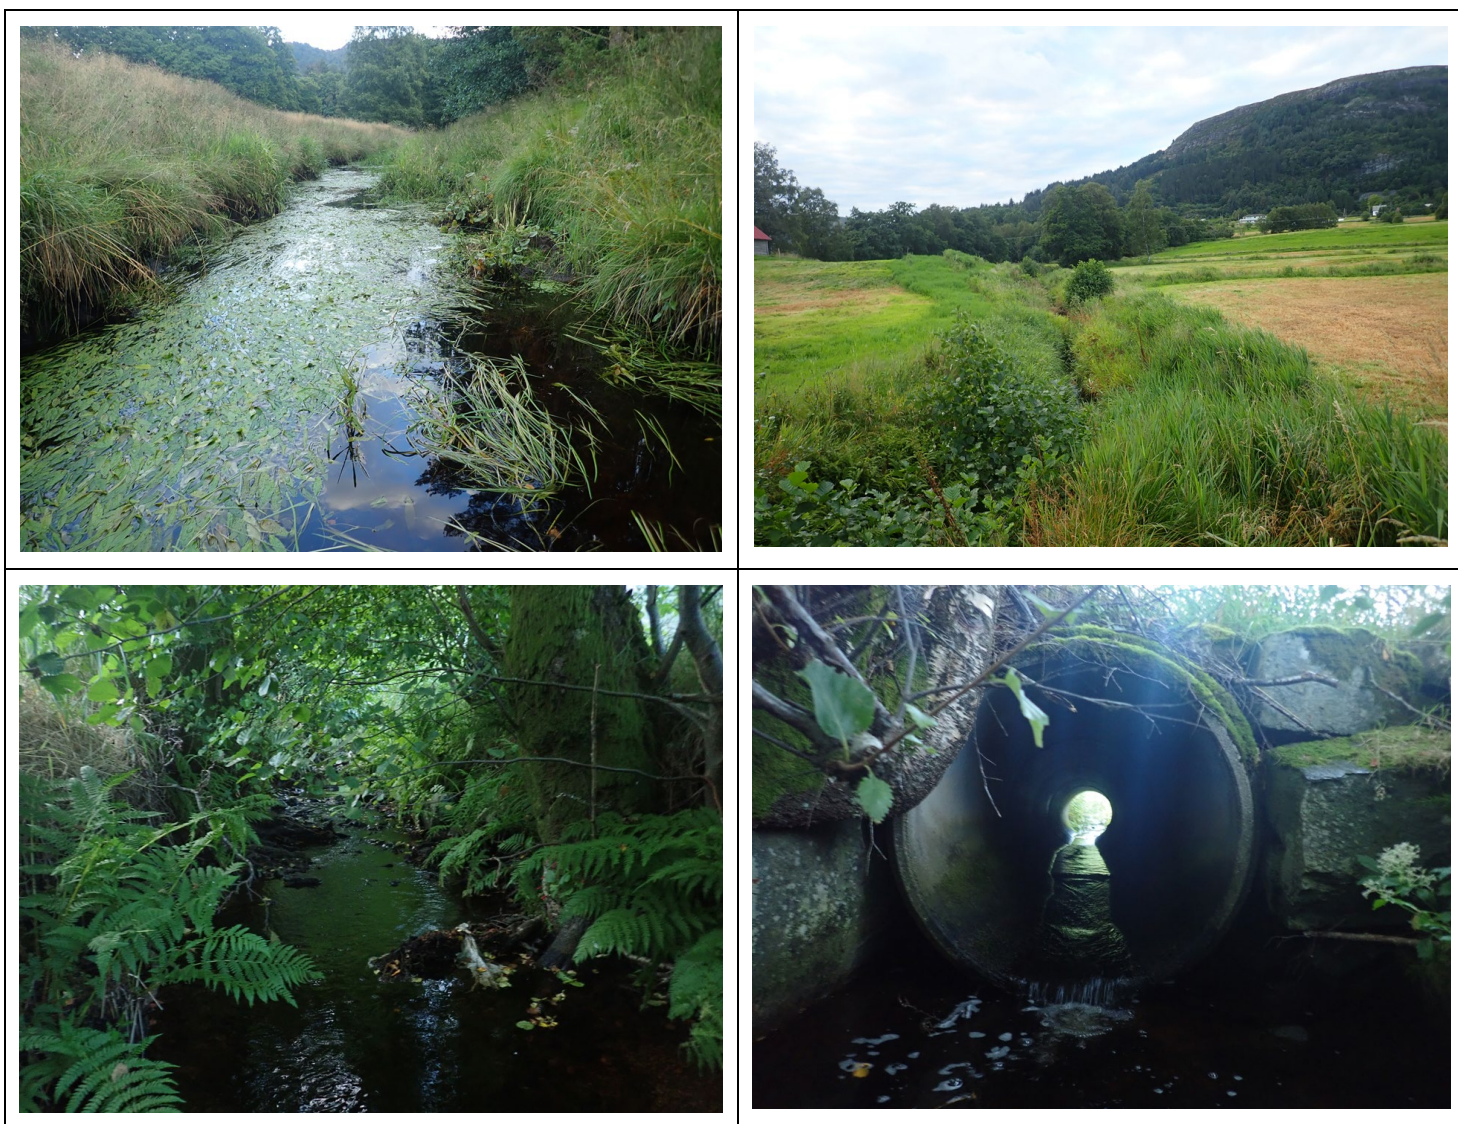
Store deler av bekk ved Folkestad har mye vannvegetasjon i bunnen. Mye av kantvegetasjonen er fjernet, men om sommeren dekker gress og siv mye av bekken. Kantvegetasjonen var tett og frodig der den har fått stå i fred noen år.

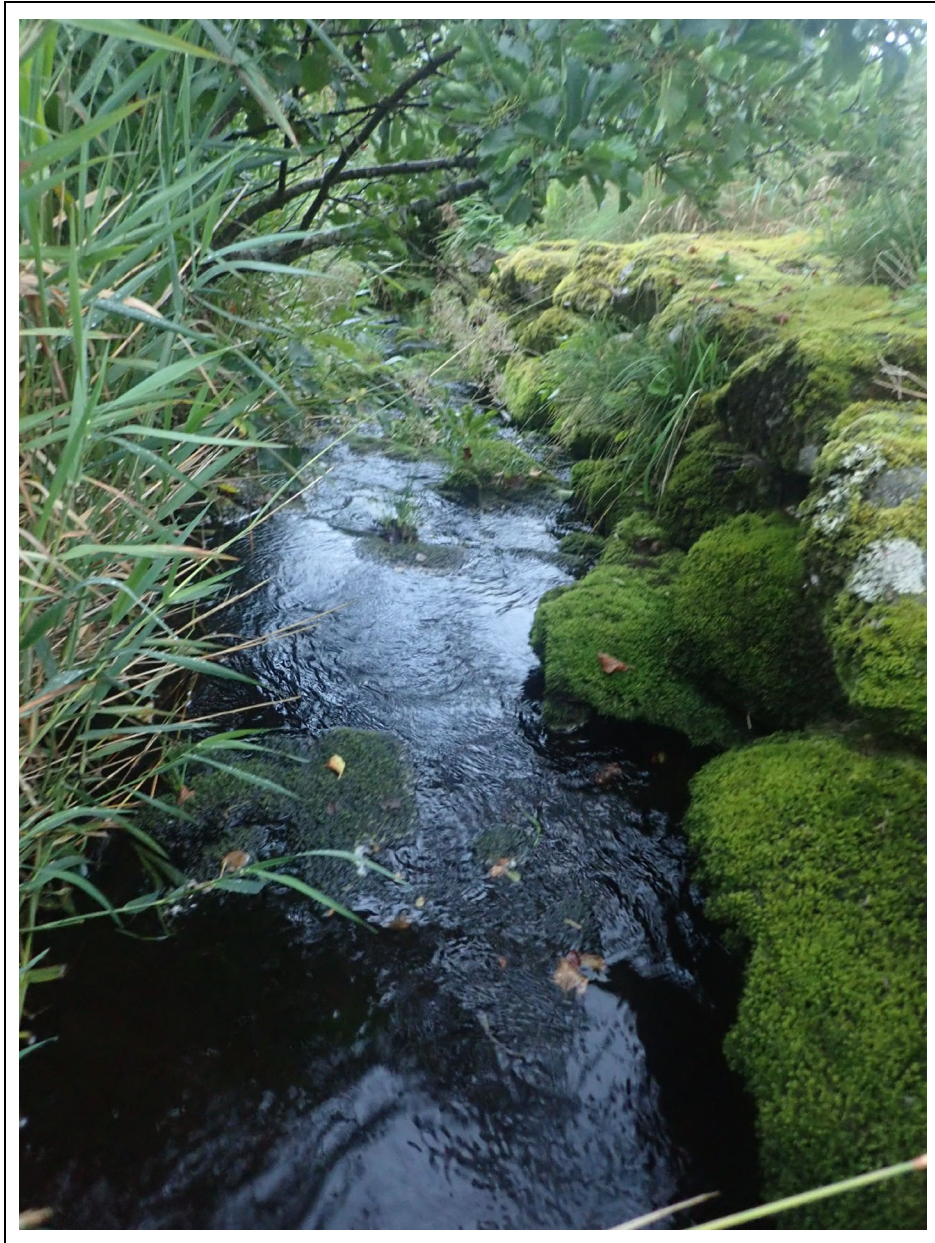
Store deler av bekken er flomsikret med forbygninger på begge sider. Forbygningen har trolig liten negativ effekt på fiskeproduksjonen.

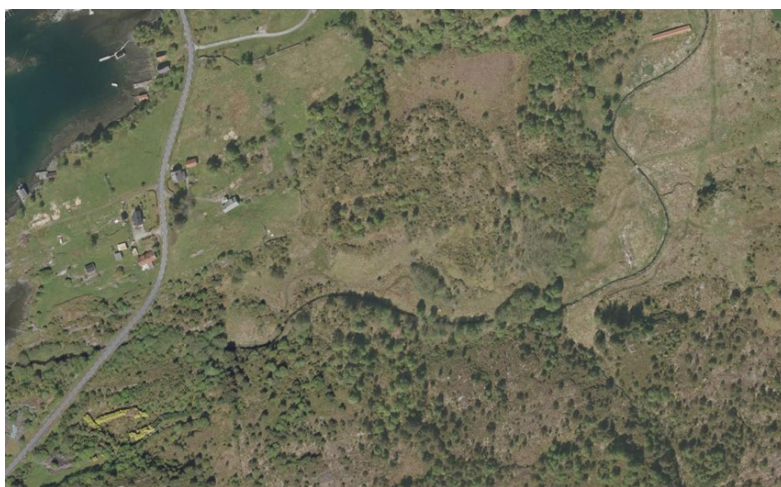
Bekken er rettet ut og forbygd grunnet landbruk. Bildene viser bekken i 1962 øverst og i 2020 nederst.
