Vannføringsforhold og utvandring av smolt på strekningen mellom Almelid og Hellandsfossen i Modalselva

LFI-rapport nr: 451

Tittel: Vannføringsforhold og utvandring av smolt på strekningen mellom Almelid og Hellandsfossen i Modalselva.

Oppdragsgiver: Eviny Fornybar AS

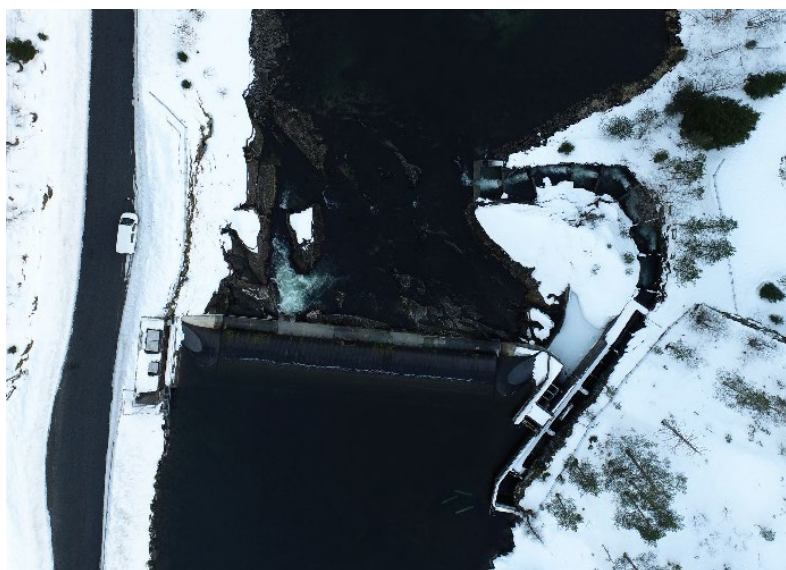
Gummidammen og fisketrappen ved Almelid. Vannføringen i restfeltet styres via et inntak i gummidammen.

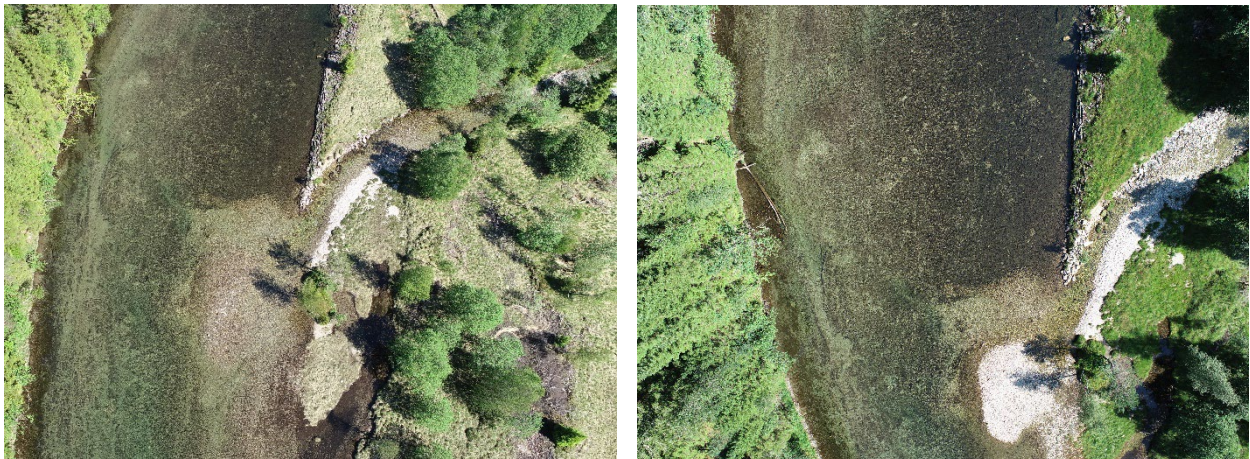
De to bekkene som renner inn i restfeltet ved Almelidbotn sammen med driften av det lokale kraftverket Hellandsfossen kraftverk (Modalen kraftlag), påvirker det vanndekte arealet fra Hellandsfossen og opp til første terskel. Bildet til høyre burde ha et større vanndekt areal siden vannføringen er 5,3 m³/s mens bildet til venstre er 3,8 m³/s, men har høyere vanndekt areal. Analysen av vanndekt areal i forhold til vannføringen har av den grunn utelatt arealer i restfeltet som blir påvirket av dette.

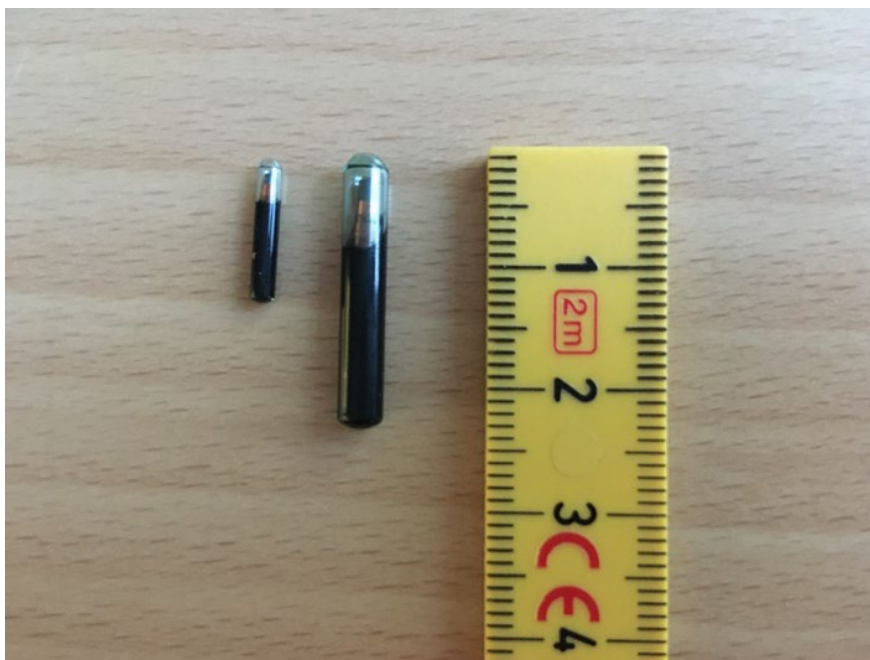
12 mm PIT-merke for villsmolt (venstre) og 23 mm PIT-merke for klekkerismolt.

klekkerismolten, ble merket med 12 mm lange PIT-merker. Disse merkene har redusert deteksjonsrekkevidde i forhold til 23 mm lange PIT-merker.
