Undersøkelse av begroing i utvalgte bekker i Orrevassdraget i 2021

Klima og miljø 9-2022

Rapporten gjengir resultatene fra undersøkelser av begroing i 5 elver/bekker i Orrevassdraget i 2021. Undersøkte lokaliteter var Njåbekken, Hinnalandsbekken, Timebekken, Andabekken og Skådeheikanalen. To av lokalitetene, Njåbekken og Andabekken, oppfylte kriteriet om god økologisk tilstand vurdert ut fra kvalitetselementet påvekstalger. Andabekken var helt på grensen til moderat, og det er en viss usikkerhet knyttet til vurderingen for begge disse bekkene. Resultatene for de andre lokalitetene indikerte moderat tilstand, men for Timebekken (nær grensen til dårlig) er vår faglige vurdering at det vil være mer korrekt å kategorisere tilstanden som dårlig. Skådeheikanalen (på grensen til god) vurderes å bli korrekt plassert i klassen moderat.

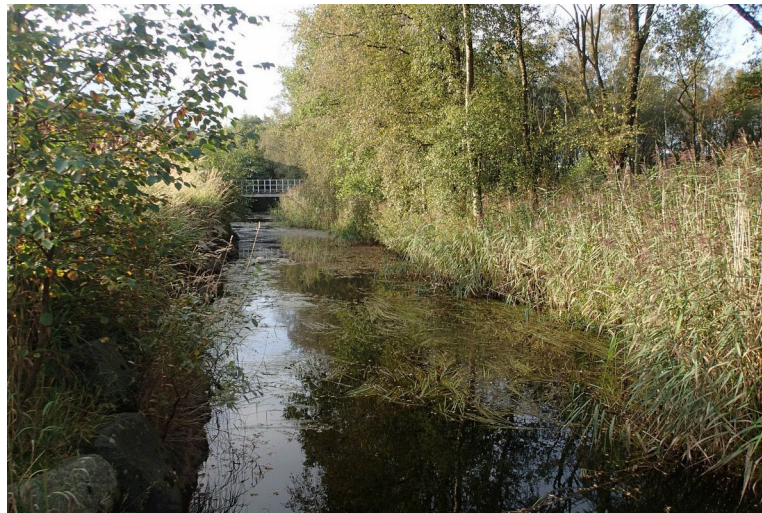
Prøvetaking av påvekstalger i Njåbekken var vanskelig. Stasjonen ligger nær utløpet til Frøylandsvatnet, og bekken er her dyp og stilleflytende. Det ble funnet noen steiner langs bredden, hvor det var noe algevekst. Børstprøven ble gjort fra plantestengler og annet organisk materiale som lå under vannoverflaten. Lysforholdene var relativt dårlige, både på grunn av en del vegetasjon rundt bekken, og fordi turbiditeten i bekken var relativt høy. Vannføringen var tilnærmet normal.

Til tross for vanskelig forhold ble det registrert hele 13 indikator-taksa i prøven. *Phormidium* er en vanskelig slekt av cyanobakterier, så artsbestemmelse innebærer alltid en viss usikkerhet. Høye PIT-verdier for disse indikatorene ble imidlertid oppveid av mange grønnalger med lav PIT-verdi. Samlet for stasjonen indikerte samfunnet av påvekstalger en god økologisk tilstand. Bakterien *Sphaerotilus natans* ble registrert i prøven. Denne er en god indikator på tilførsel av lett nedbrytbart organisk materiale. Bakterien hadde ikke så stor forekomst at den kunne sees som begroing i elva, og ble kun funnet i prøven som ble undersøkt i mikroskop. I slike tilfeller sier kvalitetsveilederen at tilstanden skal settes til god for dette kvalitetselementet.

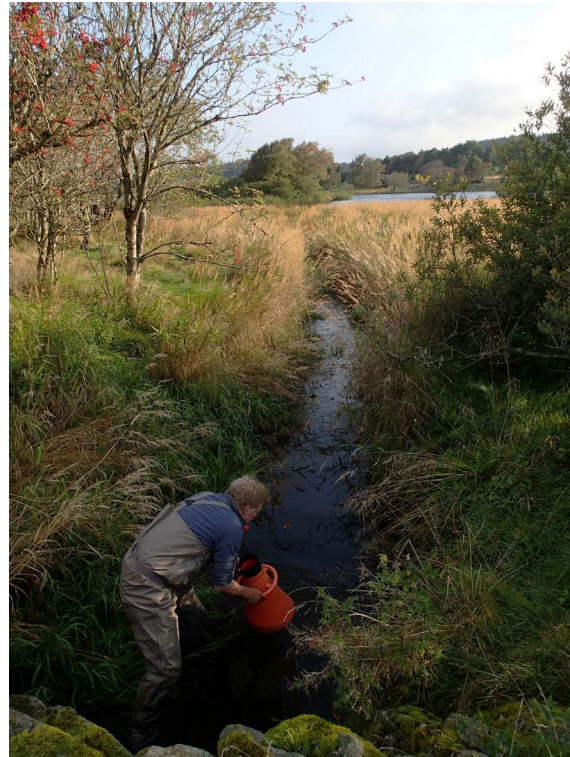
Ved prøvepunktet ligger bekken åpent og er omgitt av gressdekket mark. Lysforholdene på stasjonen er dermed gode. På nedsiden av en kulvert var det noe stein, og litt bevegelse i vannet. Dette må derfor sies å være en bra stasjon for innsamling av påvekstalger.

Det ble observert enkelte matter av påvekstalger, som på oversiden av kulverten dekket store deler av bekken. De ble også registrert på nedsiden, men med en dekningsgrad på ca. 5%. Det var kiselalgen *Melosira varians* som utgjorde disse. Denne arten inngår ikke i PIT, og av synlige alger med PIT-verdi hadde alle en dekningsgrad på under 1%. Det ble registrert 6 indikatortaksa på stasjonen, inkludert gulgrønnalgen *Tribonema*, som har meget høy PIT-verdi. Forekomst av denne algen gjorde at den økologiske tilstanden for dette kvalitetselementet ble moderat. Det ble ikke registrert heterotrof begroing på stasjonen.

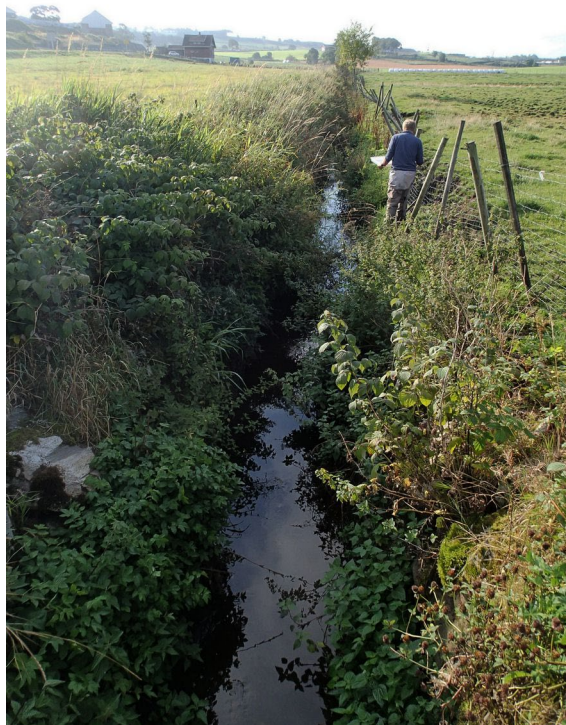
Ved prøvepunktet i Timebekken er lysforholdene gode, men bunnen består av et tykt lag med mudder, og er helt uten stein. Vanninnholdet i bunnssubstratet er meget høyt, og dermed svært løst. Selv en liten stein ville ha sunket dypt ned. Bekken er smal (< 1 m), vannet renner sakte, og ved tidspunktet for prøvetaking dekket påvekstlger ca. 5% av bunnen. Dette dekket besto av gulgrønnalgen *Vaucheria*. Innenfor samme algeklasse fant vi også en representant fra slekten *Tribonema*. Begge disse har meget høye PIT-verdier.

I tillegg til de to gulgrønnalgene ble det registrert 5 andre indikatortaksa. Disse inkluderte andre arter med høy indeksverdi, og også bakterien *Sphaerotilus natans*, som indikerer tilførsel av lett nedbrytbart organisk materiale. Grønnalgen *Cosmarium* ble også registrert. Denne har lav indeksverdi, og trakk den endelige tilstandsvurderingen opp til moderat økologisk tilstand. *Cosmarium* er ikke en typisk påvekstlge, men finnes også i plankton i innsjøer. Det er derfor usikkert hvor karakteristisk denne arten er for stasjonen i Timebekken. Grenseverdien mellom moderat og dårlig tilstand er i utgangspunktet satt meget høyt for PIT, og med det artssamfunnet vi fant utenom grønnalgen *Cosmarium*, er vår faglige vurdering at tilstandsklassen dårlig vil være mer korrekt for denne stasjonen enn moderat.

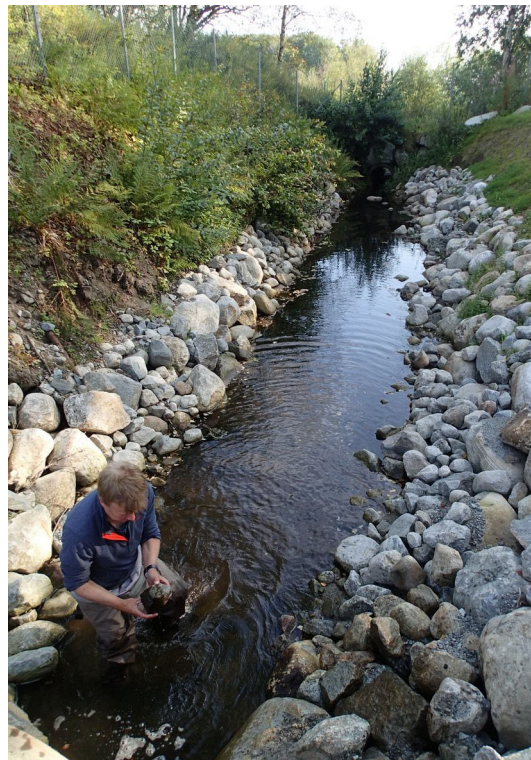
Andabekken ligger på vestsiden av Frøylandsvatnet mellom Gunnarsberget og Sandholmen. Prøven ble tatt på nedsiden av en kulvert, hvor både substrat og lysforhold var meget gode for innsamling av påvekstalger. Men det må nevnes at det relativt nylig var foretatt graving og omlegging av bekkeløpet, og det er uklart om begroingsamfunnet var fullt ut etablert ved tidspunktet for prøvetaking. Det ble dessuten observert at det tilsynelatende kom vann opp fra grunnen ved kulverten, i tillegg til vannet som rant gjennom røret i kulverten. Det kan derfor være usikkert om resultatet for Andabekken gjenspeiler den reelle belastningen av bekken.

Dekningsgraden av alger ble på tidspunktet for prøvetakingen estimert til 5%. Disse synlige algene besto i hovedsak av gulgrønnalgen *Vaucheria*, men rødalgen *Audouinella* og flere ulike grønnalger ble også registrert blant disse. I mikroskop ble det registrert ytterligere noen grønnalger, som gjorde at denne gruppen av alger utgjorde hele 10 av totalt 13 indikatortaksa som ble funnet på stasjonen. De fleste algene hadde lav til middels høy PIT-verdi, men det ble også registrert arter som indikerer en viss belastning av næringsalter, for eksempel *Stigeoclonium* og *Vaucheria*. PIT-verdien for stasjonen tilsa en god økologisk tilstand, men en nEQR-verdi på 0,61 viser at den var helt ned mot grensen til moderat tilstand. Det ble ikke registrert heterotrof begroing på stasjonen.

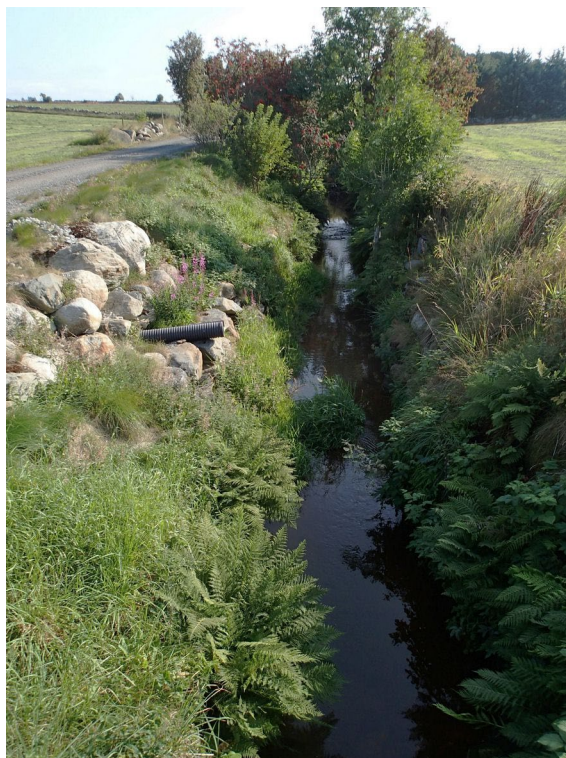
Skådeheikanalen renner ut i den østlige delen av Orrevatnet. Prøvestasjonen ligger ca. 250 meter ovenfor utløpet der bekken krysser Borevegen. Stasjonene ligger åpent, men det er relativt tett med vegetasjon rundt bekken, og bredden på denne er ved prøvepunktet bare ca. 1 meter. Lysforholdene vurderes derfor til å være moderat gode. Det var godt med stein i bekken, men disse var i hovedsak dekket av jernbakterier. Bunnene hadde dermed en rustrød farge, men det ble likevel funnet noen områder med synlig algevekst. Dekningsgraden av alger ble vurdert til 8% for gulgrønnalgen *Vaucheria*, 2% for grønnalgen *Microspora* og mindre enn 1% for rødalgen *Audouinella*.

I mikroskop ble ytterligere 4 indikatortaksa funnet. Med totalt 7 indikatorer må resultatet sies å være pålitelig for å vurdere påvirkningen eutrofiering, til tross for de betydelige jernutfellingene. Som i Timebekken, trakk forekomsten av grønnalgen *Cosmarium* den endelige PIT-score for stasjonen oppover, her helt mot grensen til god tilstand. Samfunnet av påvekstalger for øvrig indikerte imidlertid at stasjonen i 2021 klart bør ligge i tilstandsklassen moderat. Det ble ikke funnet heterotrof begroing, som indikerer at fosforbelastningen har mer negativ innvirkning på den økologiske tilstanden i bekken enn belastningen av organisk materiale.

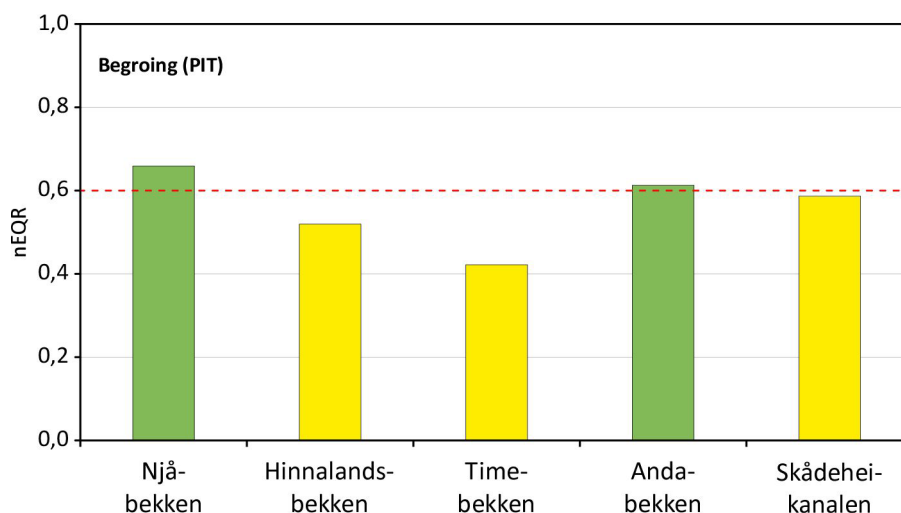
Figur 2. Tilstand i de undersøkte elvene/bekkene basert på begroing (farger på søyler tilsvarer fargekoder for tilstandsklasser i klassifiseringssystemet).

For alle kvalitetselementer beregnes EQR-verdier (*Ecological Quality Ratio*) etter fremgangsmåte gitt i klassifiseringsveilederen (Direktoratsgruppen vanndirektivet 2018), og disse normaliseres (nEQR) slik at de alle gir tallverdi mellom 0 og 1 (med like store intervaller for alle tilstandsklassene). Grensen mellom god og moderat tilstand blir da ved nEQR = 0,6 slik som vist i figur 2.

I to av de undersøkte lokalitetene, Njåbekken og Andabekken, fant vi et samfunn av påvekstalger som tilsa at kriteriet om god økologisk tilstand var oppfylt. Det er imidlertid en viss usikkerhet i den vurderingen for begge bekkene. I Njåbekken skyldes dette at prøvene ikke kunne samles inn i henhold til standard metode. Vi fant likevel såpass mange indikatortaksa her at påliteligheten til resultatet må sies å være høy. Vår vurdering er derfor at den i verste fall lå i grensesjiktet mellom god og moderat tilstand. I Andabekken var resultat helt på grensen mellom disse to tilstandsklassene, og det kan være noe tilfeldig at resultatet for 2021 tippet over på siden til god tilstand. Her kan det også være noe usikkerhet knyttet til resultatet (se avsnitt 4.4).

I Hinnalandsbekken fikk vi en nEQR-verdi som plasserte seg midt i tilstandsklassen moderat, som en kan anta reflekterer den reelle tilstanden i bekken. Prøvetaking i Timebekken var vanskelig, og de registrerte artene ga en tilstand helt i nedre del av klassen moderat. Vår faglige vurdering er at det vil være mer korrekt å kategorisere tilstanden i denne bekken som dårlig.

I Skådeheikanalen ga resultatet fra analysen av påvekstalger en nEQR-verdi i grenseområdet mellom moderat og god økologisk tilstand. Vår faglige vurdering her er i overensstemmelse med moderat økologisk tilstand, og vi mener lokaliteten mye tydeligere tilhører denne tilstandsklassen enn det nEQR-verdien tilsier.
