Kartlegging av Logåna og Songåna høsten 2018

LFI-rapport nr: 347

Tittel: Kartlegging av Logåna og Songåna, Mandalselva høsten 2018.

Oppdragsgiver: Agder Energi

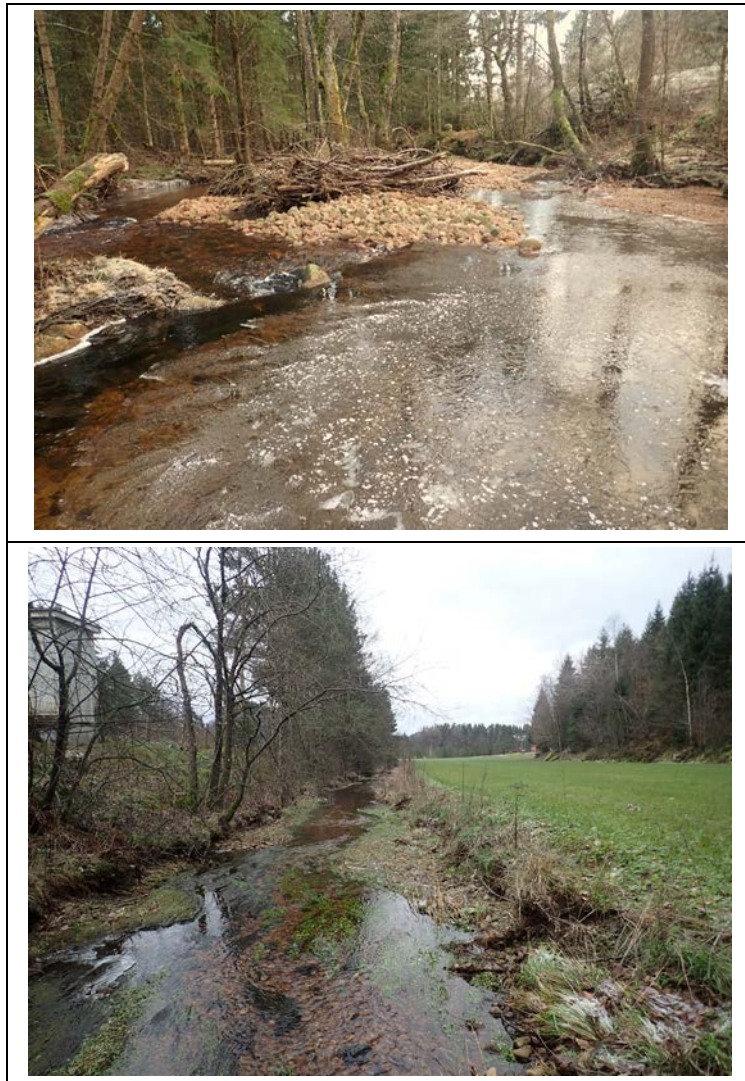
Logåna (øverst) fremstår som et relativt naturlig vassdrag uten for store menneskeskapte påvirkninger, mens Songåna (nederste bilde) bærer preg av å være sterkt påvirket av landbruk. Øverste gir vanligvis en god miljøtilstand, mens sterkt landbrukspåvirkte vannforekomster kan bli klassifisert ned til å være dårlig miljøtilstand.

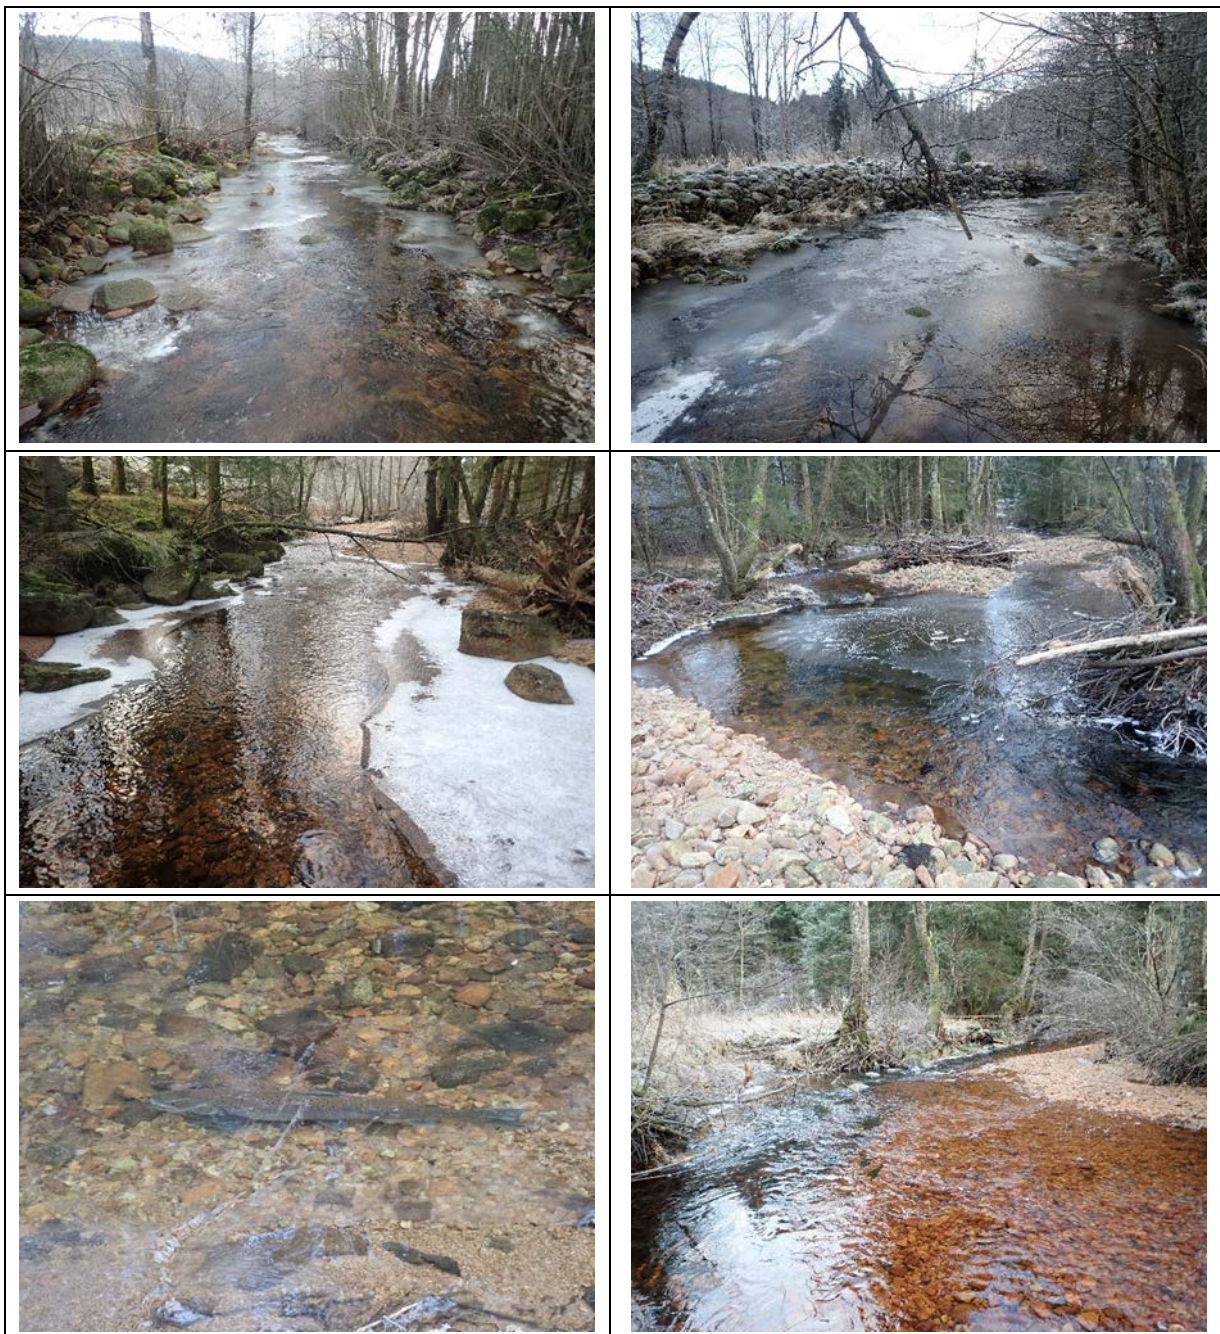
Elvestrekningen mellom Øyan og Austre Øyan har tett og frodig kantvegetasjon og store viktige gyteområder. Logåna er her meandrerende med naturlige prosesser og må ivaretas. Generelt bør Logåna bevares slik den er fordi den fremstår som relativt sett et urørt vassdrag, spesielt i øvre del. Tilstanden er vurdert til å være god her hvor de naturlige prosessene får foregå.

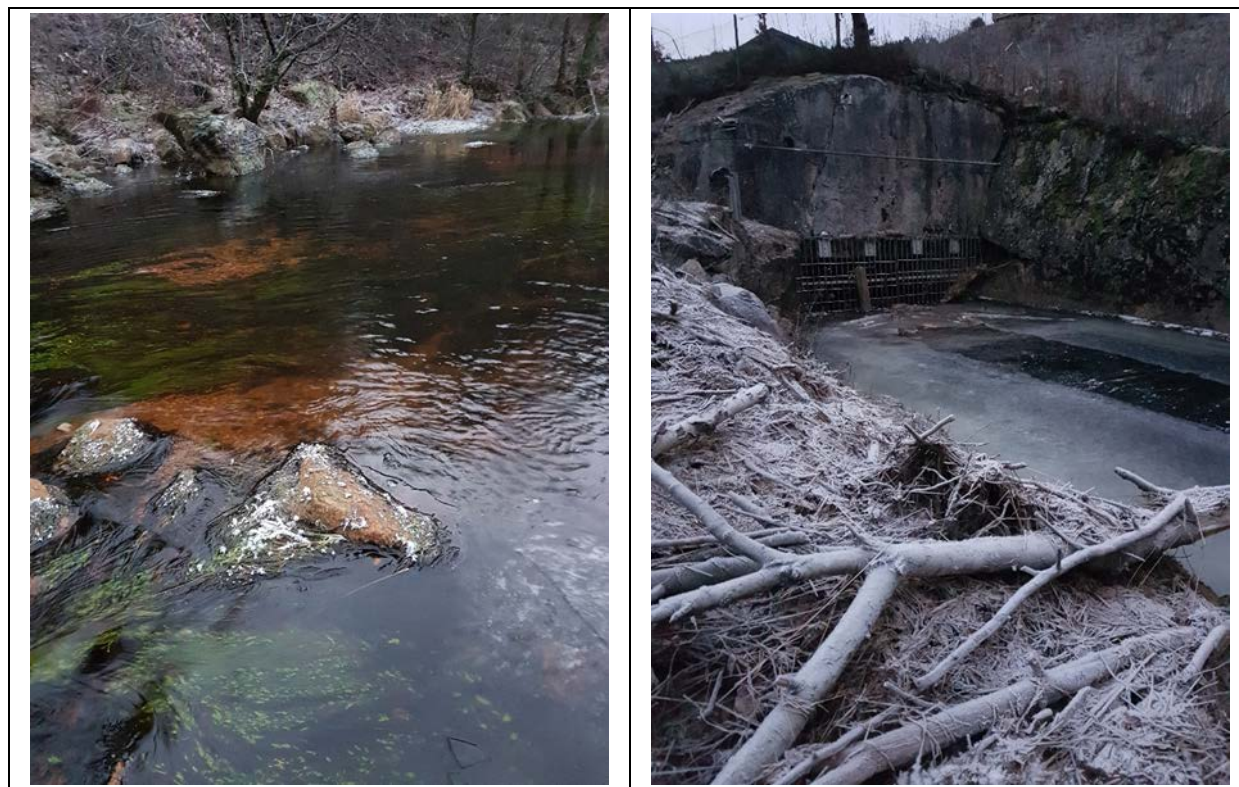
Fint gyteområde nedstrøms siste veibru før Logåna renner ut i bassenget som videre ledes i tunell ut i Mandalselva.
