Forslag til passasjeløsning i Gysfossen, Lygna

Oppmåling og arbeidsskisser

LFI-rapport nr: 356

Dato: 30.09.2019

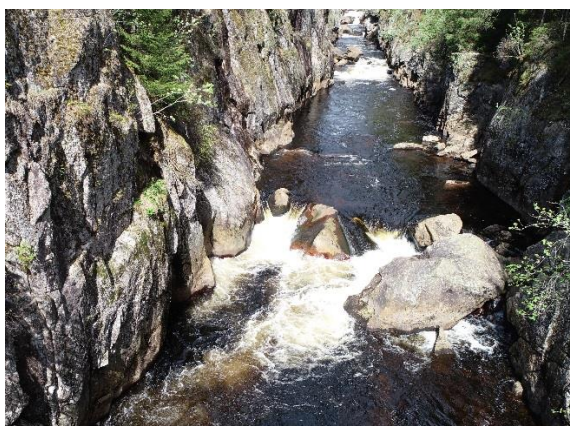
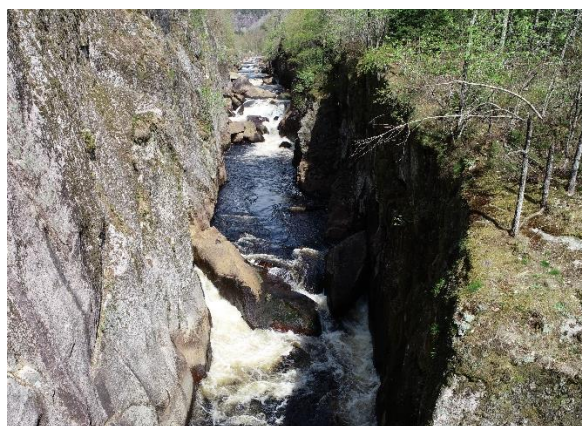
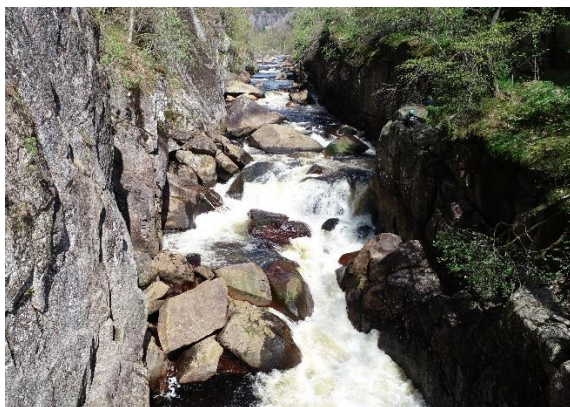
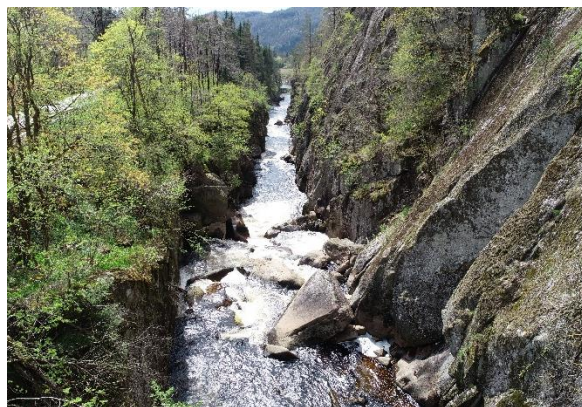
Dronebilder av fossestryk i juvet ved Gysfossen i Lygna.

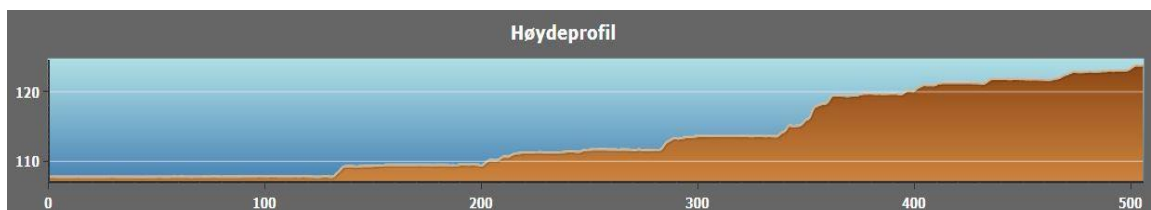
Gysfossen befinner seg nede i et ca. 500 meter langt juv som ligger ca. 25 km oppstrøms Lyngnas utløp i Lyngdalsfjorden. Det undersøkte området består av flere fossefall, der flere av dem er problematiske for fiskevandring. Strekningen fra nederste antatte vandringshinder til like ovenfor øvre vandringshinder, har en gjennomsnittlig gradient på ca. 4,8 % (**Figur 1**). Gradienten over det største vandringshinderet som trolig er problematisk for fisk, er imidlertid ca. 21 % basert på laserdata.

Figur 1. Høydeprofil gjennom hele juvet i Gysfossen (hentet fra hoydedata.no)

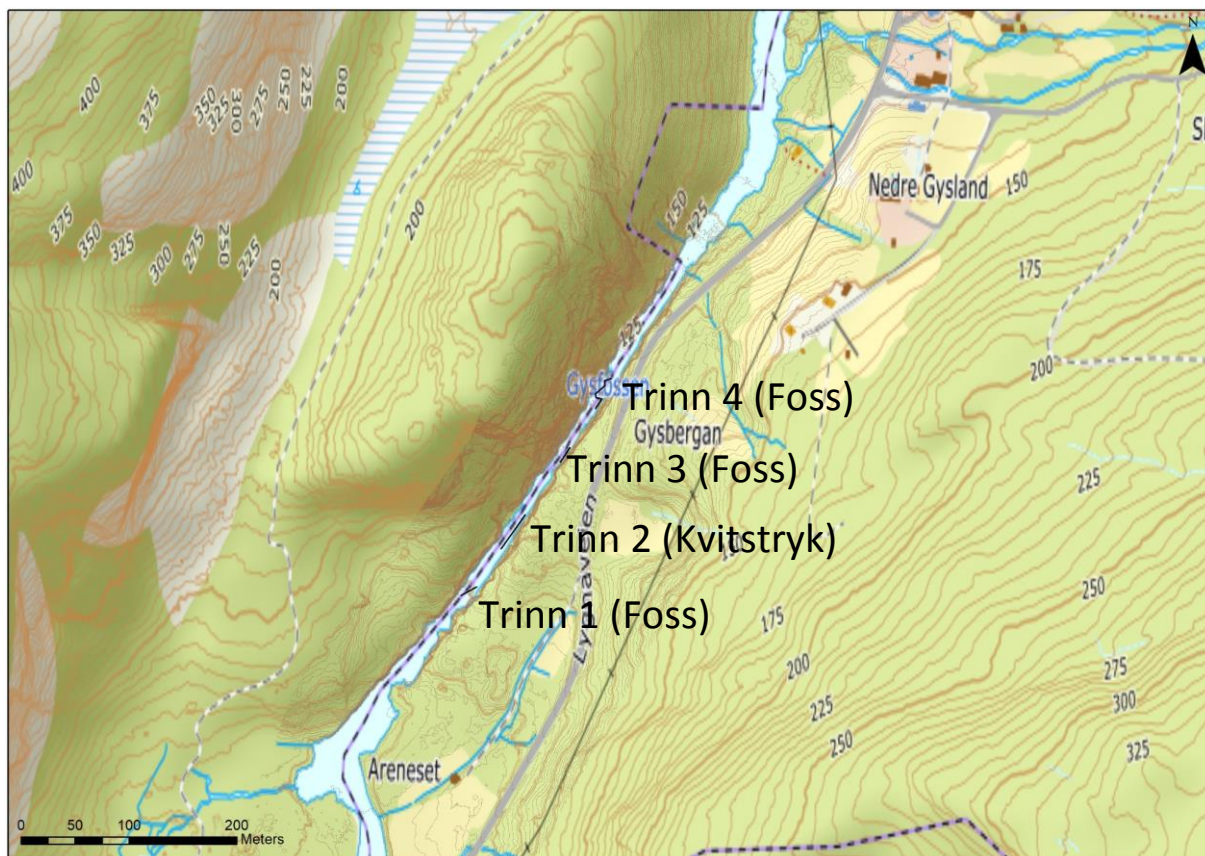
Ut ifra undersøkelsen ble det tydelig at det er særlig 3 forskjellige fosser nede i juvet som kan være vandringshindrende for laksen i Gysfossen. I tillegg finnes et bratt kvitstrykparti. I denne vurderingen er det derfor hensiktsmessig å inndele arbeidet i deltrinn for de ulike hindrene. Kartet i **Figur 2** gir en omtrentlig oversikt hvor de ulike trinnene befinner seg i juvet. **Figur 3** og **Figur 4** viser dronebilder av de ulike trinnene.

Figur 2. Oversiktskart over juvet i Gysfossen og de ulike trinnene.

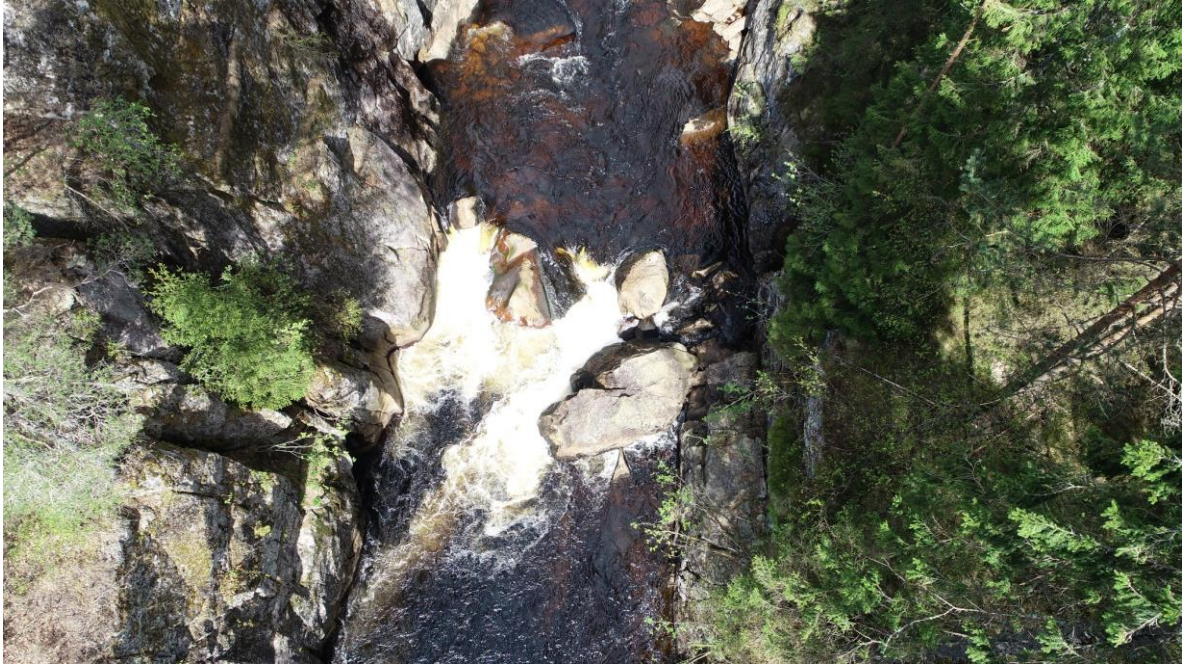
Figur 3. Dronebilde av trinn 1.

Den første fossen laksen treffer på nederst i juvet, var ca. 1,6 meter høy på oppmålingstidspunktet (vannføring ca. 6.2 m³/sek). **Figur 6** viser bilder av fossen fra ulike vinkler. Lengdesnitt av fossen finnes i **Figur 7**. Det har ikke blitt observert laks ovenfor dette fossefallet før sommeren 2019 (pers. komm. Ragnvald Andersen). Fossen anses derfor som et vannføringsavhengig vandringshinder. I og med at laksen åpenbart kommer seg forbi dette fallet, anbefales det derfor å avvente med evt. tilpasninger og heller observere om det kun er på et smalt spekter av vannføringer fisken klarer å passere. Dersom fisken viser seg å ha vansker med å passere fossen på de fleste vannføringer, kan passasjen forenkles med lokale tilpasninger.

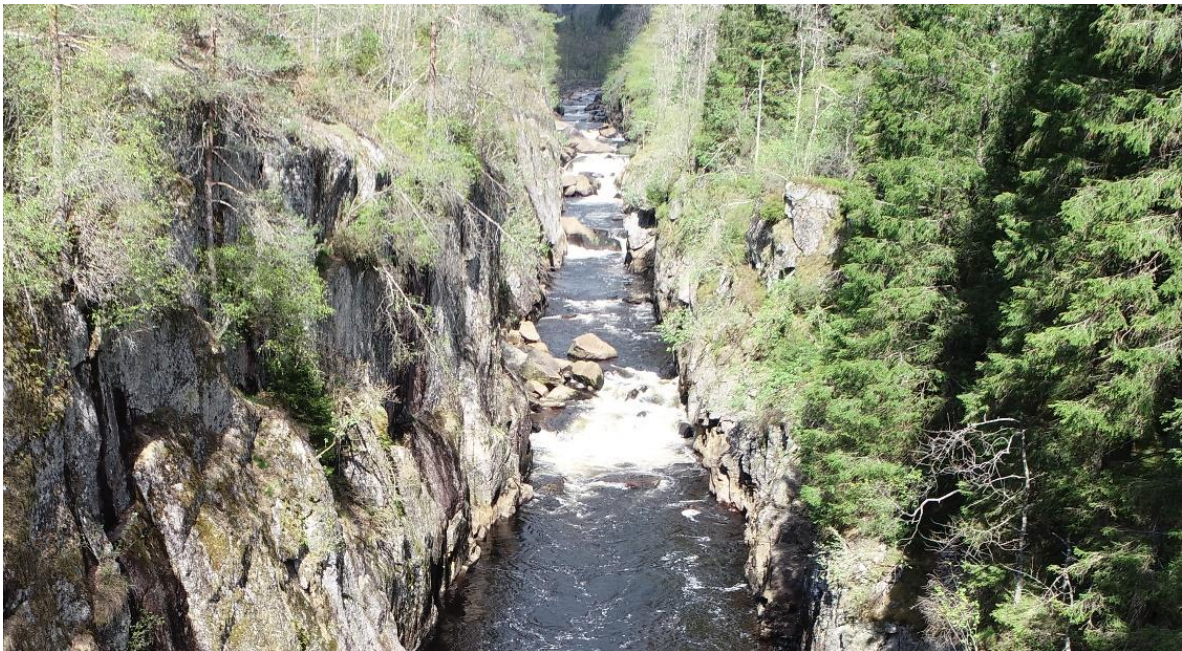
Figur 4. Dronebilde av trinn 2, trinn 3 og trinn 4 sett oppstrøms.

Trinn 2 er et bratt stryk som befinner seg ca. 70 meter oppstrøms trinn 1. Dette stryket har en gradient på ca. 10 % og det forventes at laksen klarer komme seg gjennom dette på en rekke vannføringer uten tilpasninger. Dersom det senere skulle vise seg nødvendig, kan det lages et ekstra trinn med storstein like i overkant av Trinn 1. Her finnes allerede et grunnere område formet av store steiner (synlig i **Figur 10**). Om man sprenger ned noen flere store blokker fra fjellsiden kan man heve vannspeilet nedstrøms stryket dermed bedre passerbarheten.

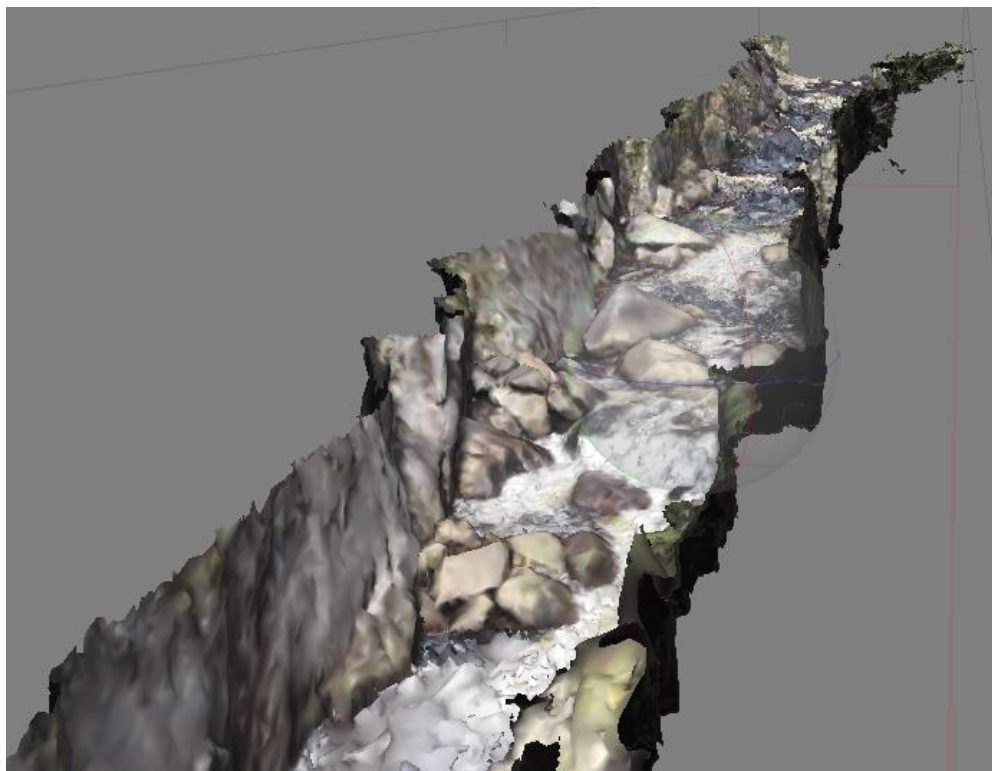
Dette fossefallet er det største i juvet og har en total fallhøyde på ca. 6 meter. Det ble observert anadrom fisk i en kulp omtrent halvveis oppe i fossen i 2019 (**Figur 15**). Fra denne kulpen gjenstår omtrent 4 høydemeter (fordelt på to sprang på hhv. 3 m og 1 m) før fisken er gjennom de vanskelige delene av juvet og greit skal kunne forsere den resterende strekningen. Spranget på 3 meter er sannsynligvis permanent vandringshinder på alle vannføringer. På lave vannføringer er spranget stort og det ligger også en stor stein øverst i kulpen som trolig hindrer laksen i å kunne hoppe. På høy vannføring er området trolig svært turbulent og vannhastigheten for stor. For å gjøre fossen passerbar, ble det i utgangspunktet diskutert to ulike alternativer: fiskepassasje i selve fossen og tunnel. De to alternativene er da enten å sprengne ut og støpte en ny passerbar vandringsvei eller å bygge tunnel tilsvarende den i Kvåsfossen. Det anbefales i første omgang å forsøke å sprengne ut en ny vandringsvei da dette ut ifra oppmålingene er mulig å få til og i tillegg er en langt billigere løsning. Så kan man heller vurdere tunnel i andre omgang dersom det viser seg at den praktiske gjennomføringen ved sprengning ikke lar seg gjøre.

Figur 16. Utsnitt av 3D-modellen basert på oppmålingen ved Trinn 4 (Vannføring ca. $6.2 \text{ m}^3/\text{s}$).

Den nye vandringsveien bør sprenges ut som en kulpetrapp, slik at man får trinnvise kulper med en høydeforskjell på ca. 0.5 meter. Ved å lage vandringsveien ca. 30 meter lang med 3 meter lange kulper og med spranghøyde på 0.5 meter, vil man oppnå en gradient på ca. 10 %. Prinsippskisse for utforming av kulpene i passasjen med mål finnes i **Figur 17**. Tverrprofil utforming av kulper i passasjen. Tekniske spesifikasjoner for passasjeløsningen er gitt i

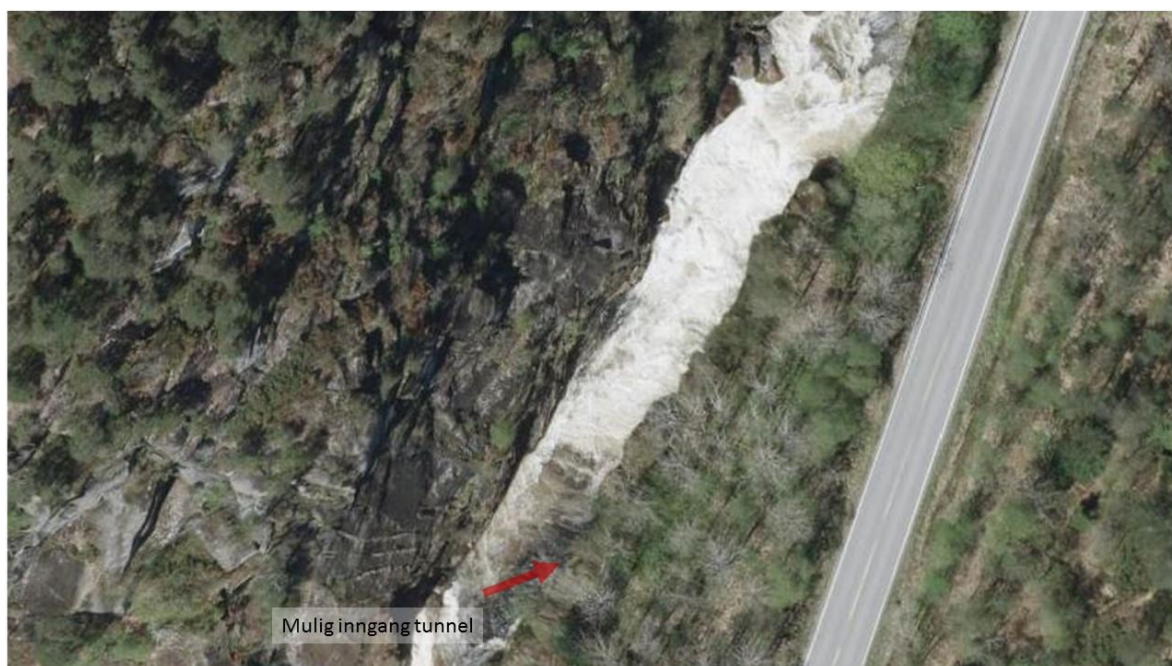
Figur 22. Flybilde av samme området som i Figur 21 på høyere vannføring enn ved oppmålingstidspunkt (kartutsnitt hentet fra www.finn.no/kart).
