Østerbøelva

Vurdering av muligheter for tiltak

LFI-rapport nr: 453

Dato: 08.07.2022

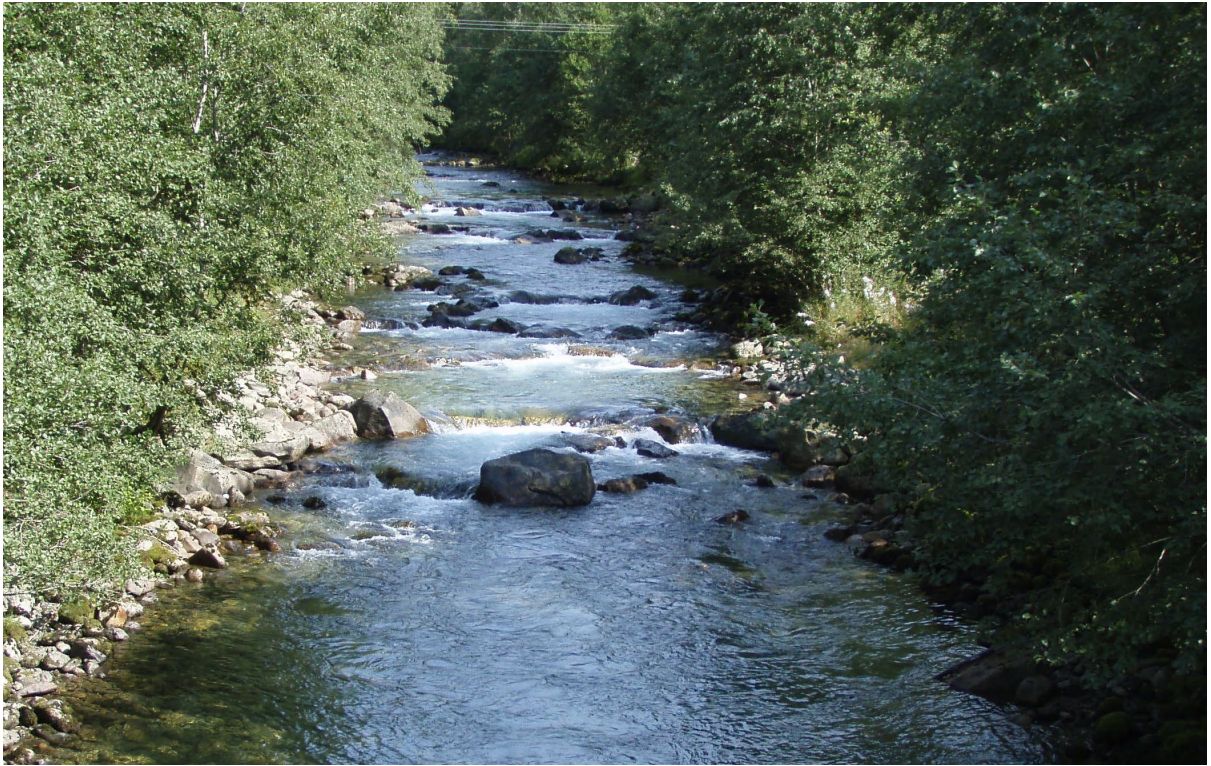
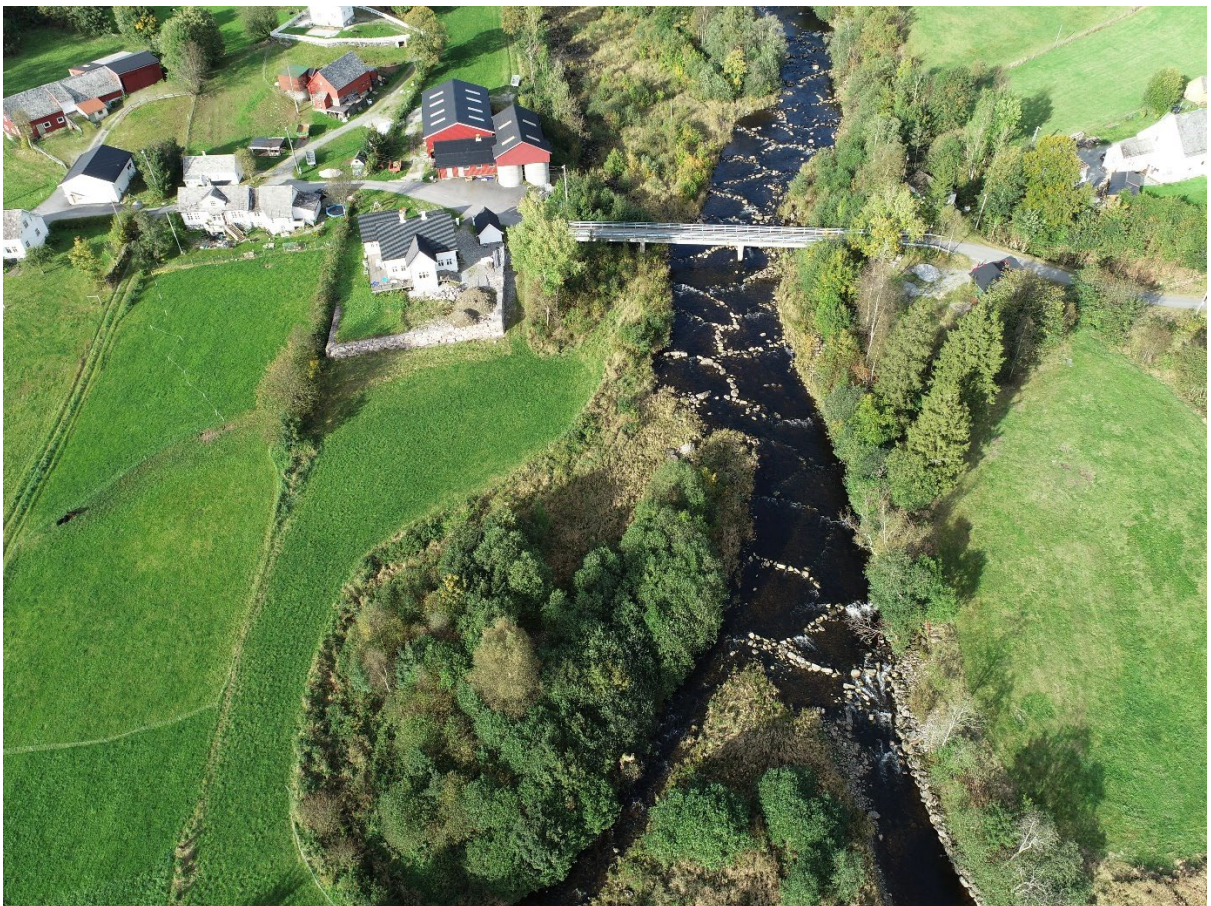
Figur 8. Eksempel på celleterskler fra Sima i Eidfjord (øverst) og Samnangervassdraget i Tysse (nederst).

Gladsø og Hylland (2005) påpekte at det ved regulering ville bli behov for terskler for å opprettholde fiskebestanden i elva. Vannføringen kunne i tørre perioder bli svært lav i vassdraget før regulering (Johnsen og Kålås 2007), og med relativt grovt substrat i elvebunnen kan elva trolig bli svært tørr i store deler av den øvre strekningen. Ungfiskundersøkelsen 01.07.2022 viste imidlertid at elven fremdeles er egnet for ungfiskproduksjon, og har middels tettheter av ungfisk ved dagens situasjon. Vassdraget bør følges videre opp og det hadde vært nyttig å finne ut hvor lav vannføringen kan bli i vassdraget, og om ungfiskbestanden holder seg stabil. Trolig vil svært lave vannføringer utgjøre en flaskehals for ungfisk. Eventuell utforming av tiltak må gjøres på lavest mulig vannføring for å tilpasses denne best mulig, og for å sikre at vannet ikke forsvinner mellom steinene i aktuelle tiltak. Videre bør eksisterende kantvegetasjon bevares, og en bør la kantvegetasjonen reetablere seg der det lar seg gjøre.
