Mulighetsstudie - Evakueringsrom

Rapport - 2017/140

Prosjektnummer: 7351039
Prosjektets tittel: Mulighetsstudie Evakueringsrom
Oppdragsgiver(e): VRI Rogaland / Rogaland fylkeskommune og EUREKA/Align
ISBN: 978-82-490-0889-6
Gradering: Åpen
Kvalitetssikrer: Geir Sverre Braut, SuS

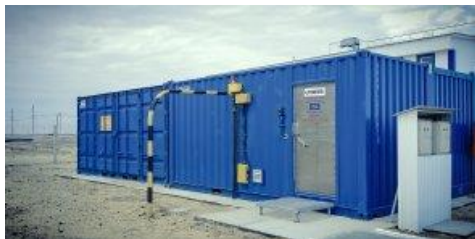
Figur 2.1: Typisk rømningsrom brukt i Tengiz i Kazakhstan for Olje & Gass markedet

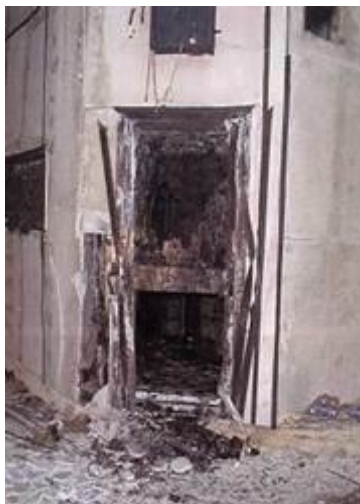
Figur 5.2: *Et av tilfluktsrommene etter brannen i Mont Blanc tunnelen*

5 Vi har hentet de to bildene, figur 5.2 og 5.3, fra (Landrover Club, 2002), som vi antar har plukket dem rett ut av den originale franske granskningsrapporten. Den har vi ikke hatt tilgang til og kan da ikke identifisere hvem som eier bildene.

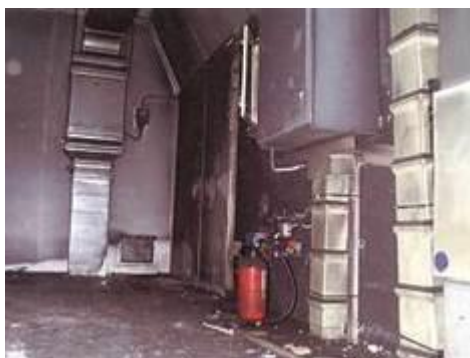
Figur 5.3: *Tilfluktsrom #22 etter brannen*

Bildet, figur 5.3, viser tilfluktsrom #22, som var veldig nær området hvor brannen startet, se figur 5.1. Brannslukkingsapparatet er tatt ut av sitt feste og er plassert nær veggen. Bildet viser at her har røyk og sot kommet inn i rommet og dermed ødelagt integriteten til tilfluktsrommet. Ventilasjonsløsningen fungerte ikke. Uten denne svikten er det mulig å tenke seg at tilfluktsrommet kunne vært en effektiv beskyttelse, kanskje i hele scenarioet. Når det gjelder designgrunnlaget for tilfluktsrommet og løsningene som var valgt, har vi ikke kunnet oppdrive det, verken med hensyn til temperatur-tid relasjoner, eller andre krefter som tilfluktsrommet skulle motstå. Motstandsevne i to og fire timer, som granskningsrapporter beskriver, er mangelfulle beskrivelser.

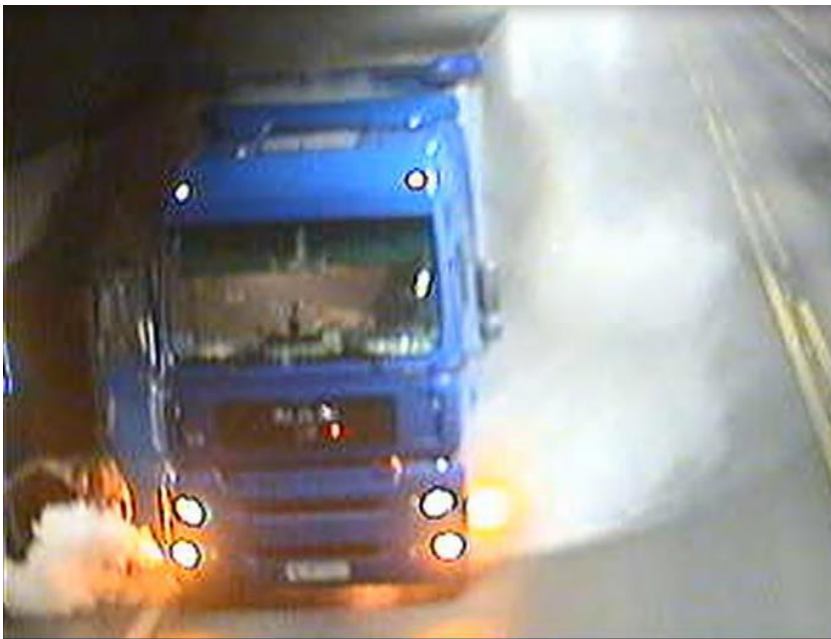
Figur 5.11: Førerens slökkingsforsøk. Foto: Utklipp fra videoovervåking i tunnelen - Statens vegvesen

«Ca. kl. 1436 forlot føreren førerhytta på høyre side, og iverksatte straks slökkingsarbeid. Han forsøkte med et brannslökkingsapparat fra bilen og to apparater fra tunnelen (se figur 5.2), men disse hadde ikke tilstrekkelig kapasitet til å slokke brannen.

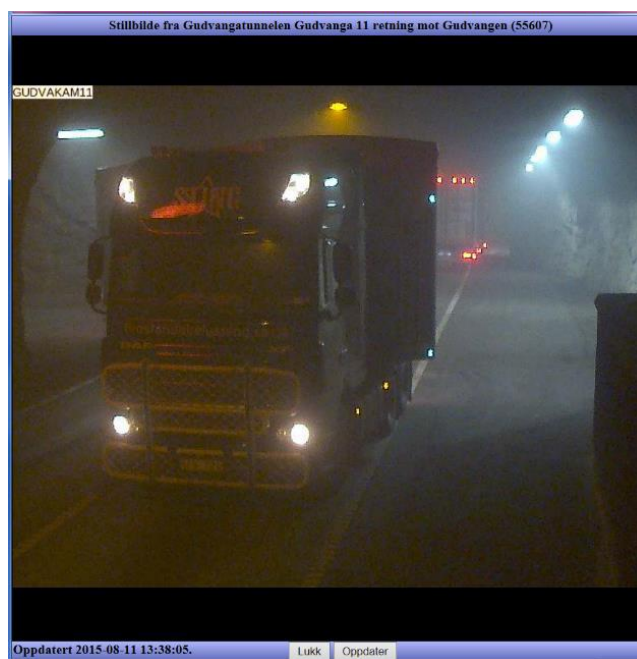
Figur 5.16: Vogntog snudde 3,5 km inn i tunnelen mot Gudvangen, kl. 1338. Foto: Utklipp fra Statens vegvesen

Brannslukkingsapparatet som bussføreren hadde tatt fra veggen ga ingen effekt på brannen i motorrommet. Da det virket nytteløst å slokke brannen, gikk han videre innover i tunnelen for å varsle andre trafikanter. Bussføreren rakk å komme ca. 300 meter videre inn i tunnelen fra brannstedet, før røyken innhentet han. Bussføreren søkte tilflukt i et vogntog som stod parkert i retning mot Flåm og ble sittende der sammen med vogntogsjåføren. Figur 5.7 og figur 5.8 viser sikten i tunnelen 3,5 km fra utgangen i retning Flåm kl. 1338 og kl. 1339.

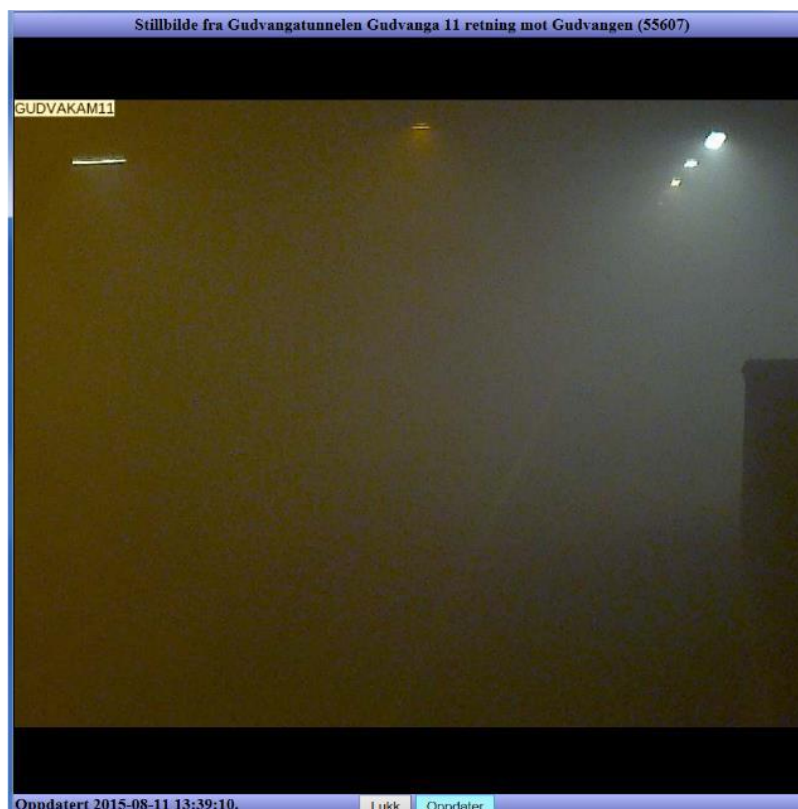
Figur 5.17: *Sikten ble svært dårlig på samme sted kl. 1339. Foto: Utklipp fra Statens vegvesen*

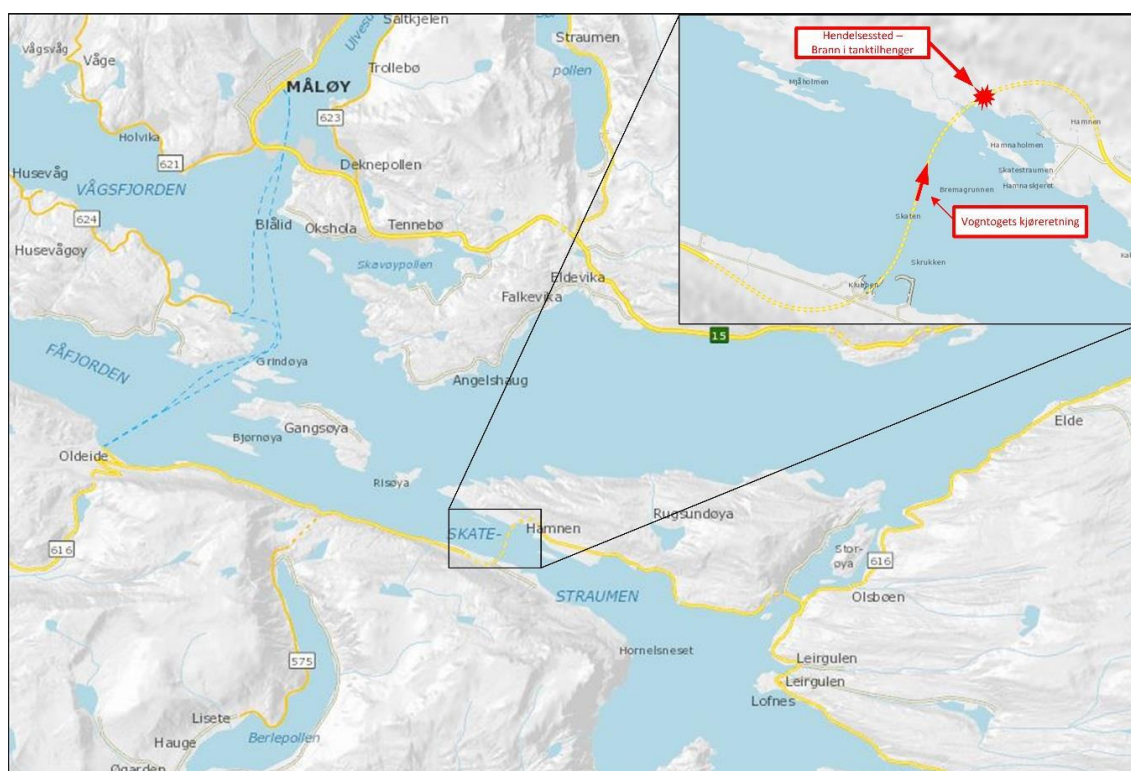
«Skatestraumtunnelen er en undersjøisk ettløpstunnel som ligger på Fv 616 mellom Hamnen på Rugsundøya og Klubben på Bremangerlandet i Bremanger kommune. Tunnelen er 1902 meter lang og har en årsdøgntrafikk (ÅDT) på om lag 300 kjøretøy. Den er utformet etter Statens vegvesens Håndbok 021 –Vegtunneler. I følge Statens vegvesen er andelen tunge kjøretøy på om lag 10 %. Tunnelen har en kjørebanebredde på 6 meter med en betongskulder på 1 meter på hver side. Frihøyde er på 4,5 meter. Fartsgrensen i tunnelen er 80 km/t. Tunnelen har en stigning på 10 % på hver side av tunnelens laveste punkt som ligger om lag 80 meter under havnivå. Tunnelen ble åpnet for trafikk 12. juli 2002. Tunnelen har en havarinisje/snunisje for store kjøretøy i det dypeste punktet av tunnelen, to havarinisjer i stigningen mot Hamnen og en i stigningen mot Klubben. Disse er store nok til at person-/varebiler lett kan snu.

Figur 5.18: Kart med Skatestraumtunnelen innfelt (SHT, 2016a)

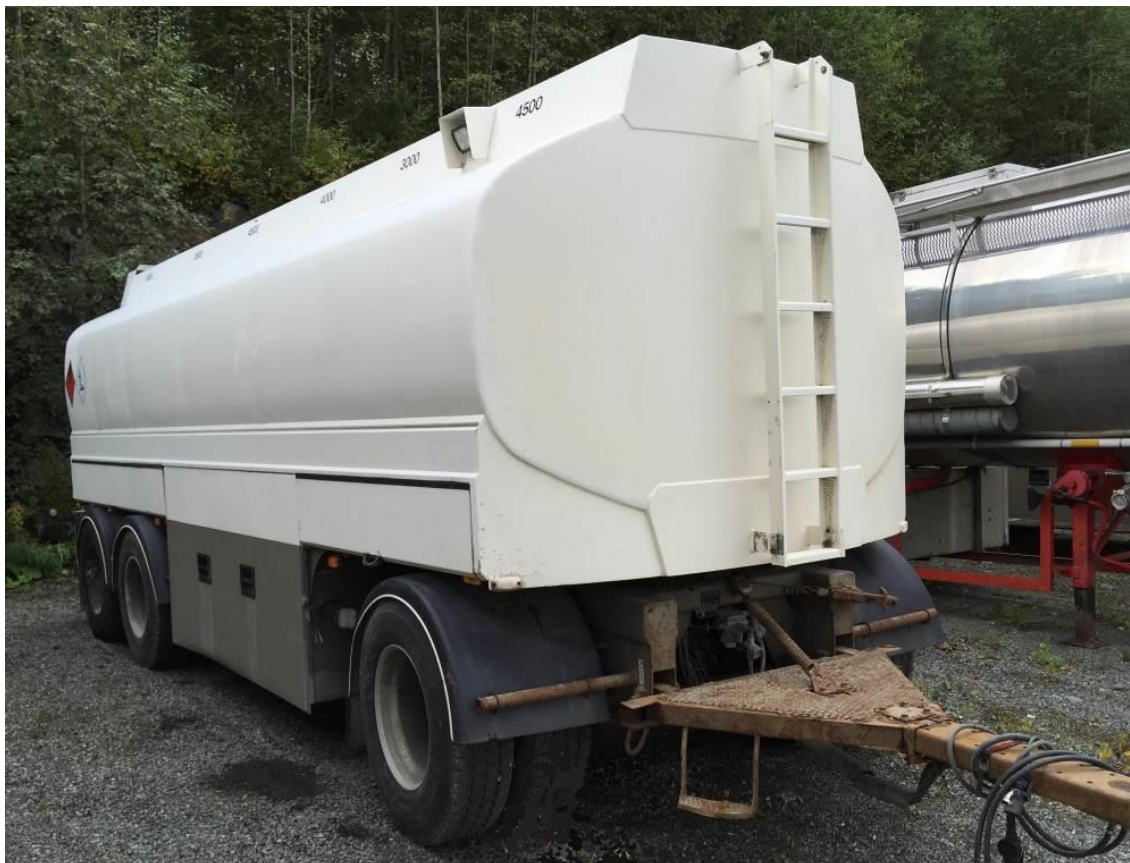
Figur 5.21: Tanktilhenger av tilsvarende fabrikat og type som den som brant i Skatestraum-tunnelen. Foto: SHT

Tanktilhengeren var en 1997 modell Eurotank type ET. Tanken var bygget i aluminium og var selvbærende. Den hadde seks separate tankrom, se figur 5.2.4.3. Tanktilhengeren ble registrert første gang 23. juli 1997. Forrige eier kjøpte den i 1999 og eide den fram til Måløy Havneservice AS kjøpte den 19. januar 2012. Måløy Havneservice AS var eier på hendelsestidspunktet.

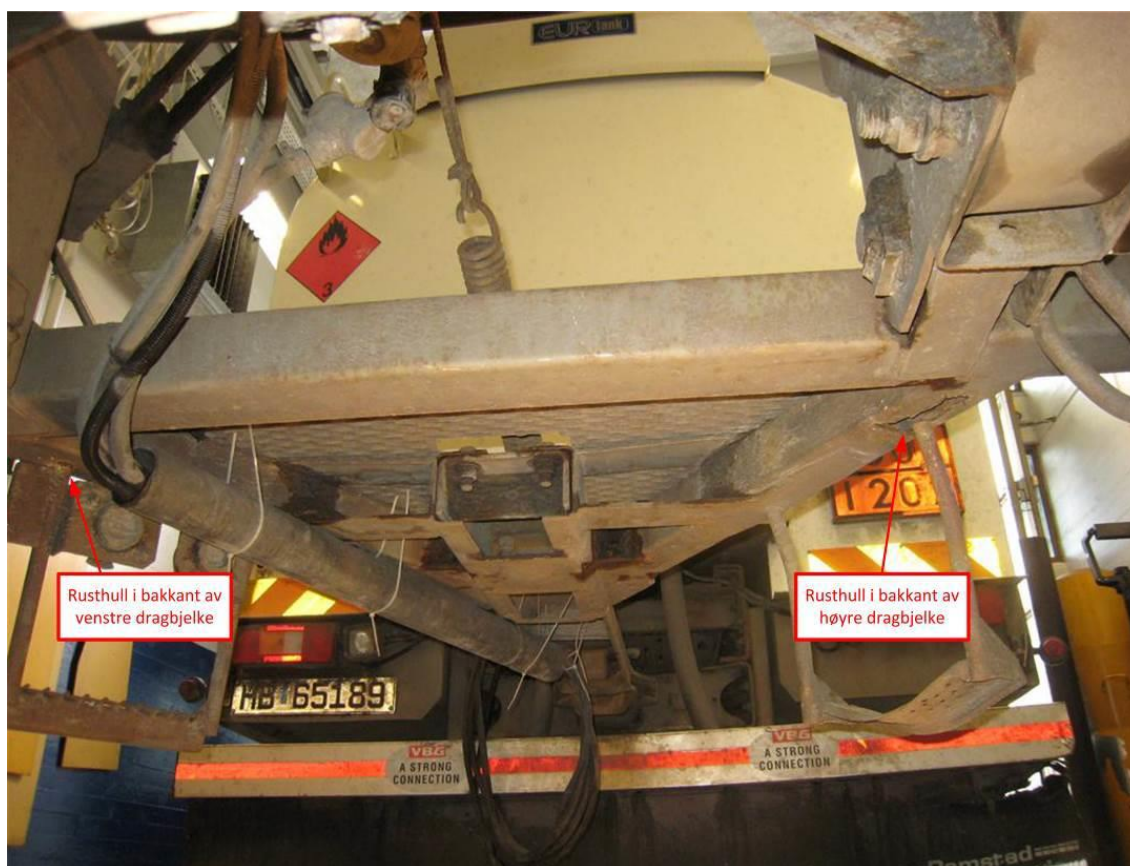
Figur 5.22: Rustskader i tilhengerdrag påvist i kontroll hos Statens vegvesen i mai 2011. Foto: Statens vegvesen

Tilhengerdraget var ved levering fra tilhengerfabrikant utstyrt med påsveide stigtrinn på hver av de to dragstengene, og en påsveiset strekkmetallrist på toppen. Denne påsveisingen var ikke utført av VBG, som har produsert tilhengerdraget.

Undersøkelse av tilhengerdraget, som SHT og Forsvarets laboratorietjeneste har gjennomført, viser at det var store innvendige rustskader i begge dragstengene til tilhengerdraget. Disse rustskadene resulterte i overbelastning av dragstengene, som medførte at disse røk under kjøringen i tunnelen».
