Tiltakshåndbok for bedre fysisk vannmiljø:

God praksis ved miljøforbedrende tiltak i elver og bekker

LFI-RAPPORT NR. 470 M-2616|2023

ISSN 1892-8889
LFI-rapport nr: 470
Miljødirektorates referanse:
M-2616|2023

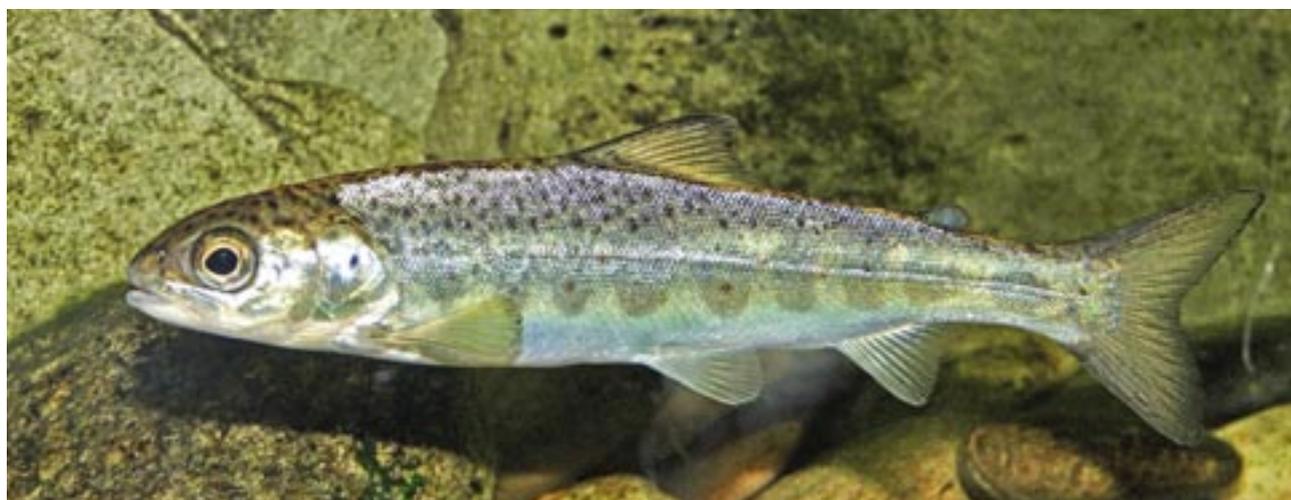
Fig. 4 Skissen demonstrerer skjematisk hvordan ungfisk av laks og sjørøret benytter substratet gjennom livssyklusen fra egg til smolt. Store deler av livet tilbringes i elvebunnen. Hydromorfologiske rammebetingelser er avgjørende for hvor mye gyte- og ungfiskhabitat elvebunnen tilbyr (Pulg et al. 2013b).

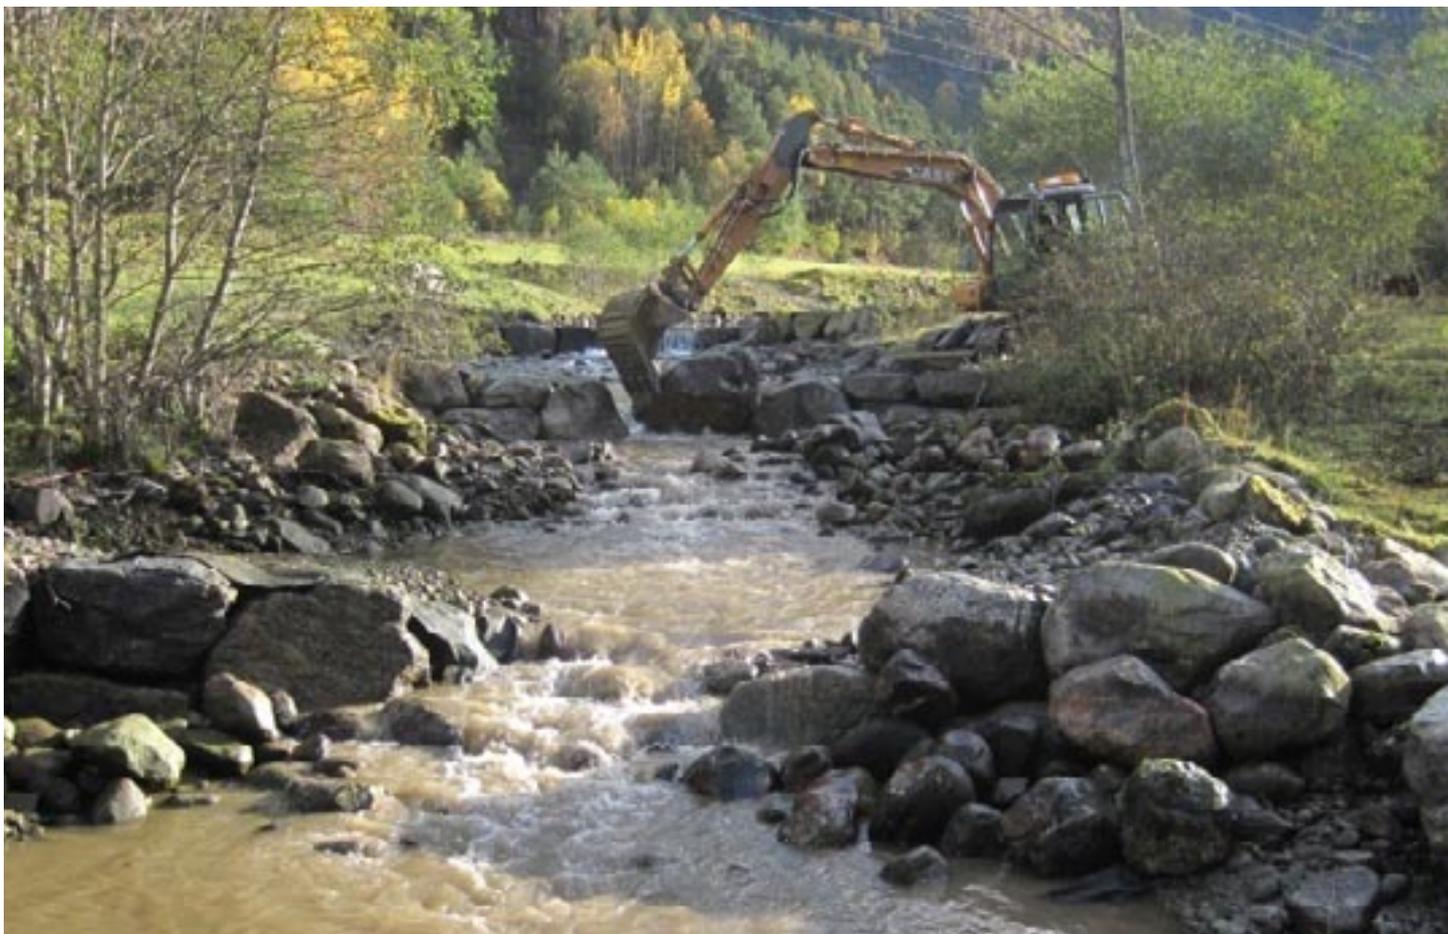
Fig. 17 Fjerning av terskler og reetablering av naturtypisk morfologi (trinn-kulp og stryk type) i sideløp til Aurlandselva (E-Co Energi, Melcon AS, NORCE LFI, se også s. 128)

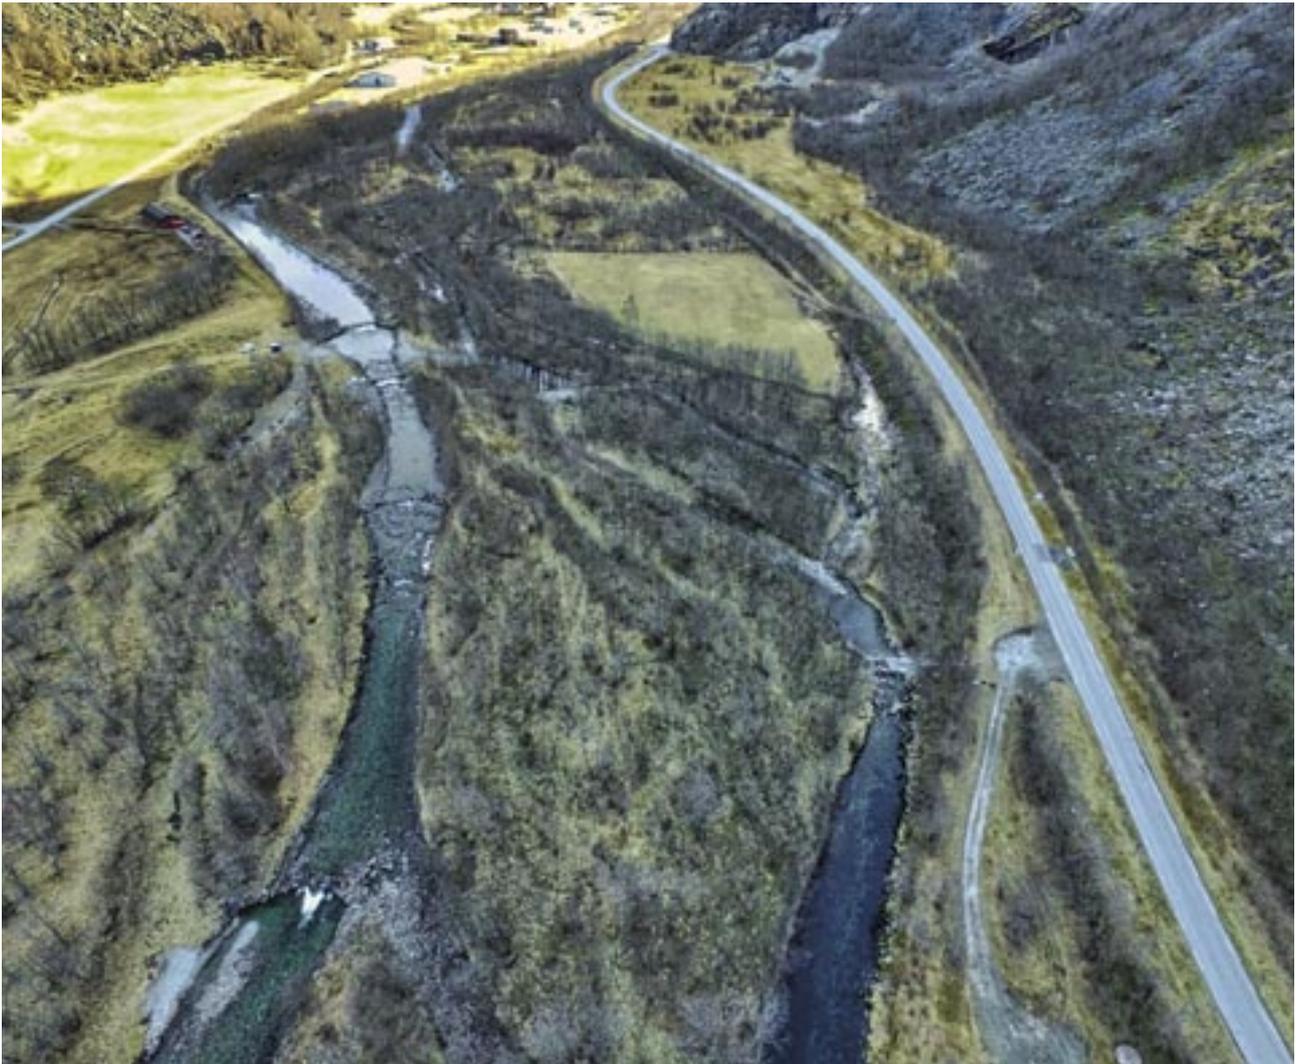
Fig. 18 Tilkoblet sideløp (på høyre) i Vassbygd (Aurland kommune) delta ligger innenfor aktiv elveslette

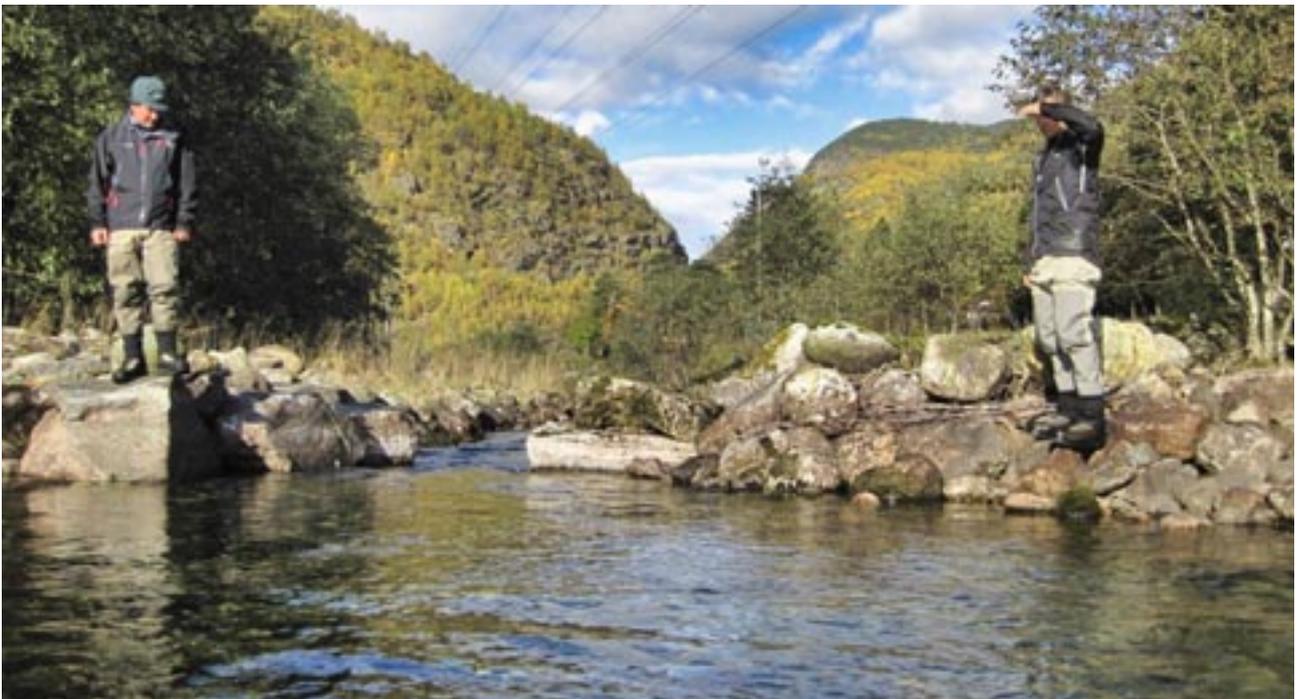
Fig. 20 Åpen grøft som leder vann i sideløpet ved klekkeribekken i Aurland. Vannføringen dimensjoneres av tverrsnittet i innløpet. Hele inntaket er tilgjengelig og enkelt å vedlikeholde, samt at det er passerbart for fisk og gir habitatareal. En slik utforming gir lignende vannføringsdynamikk i sideløpet som i hovedløpet.

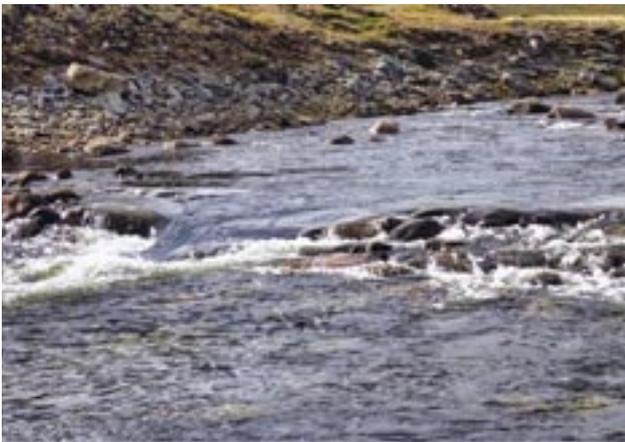
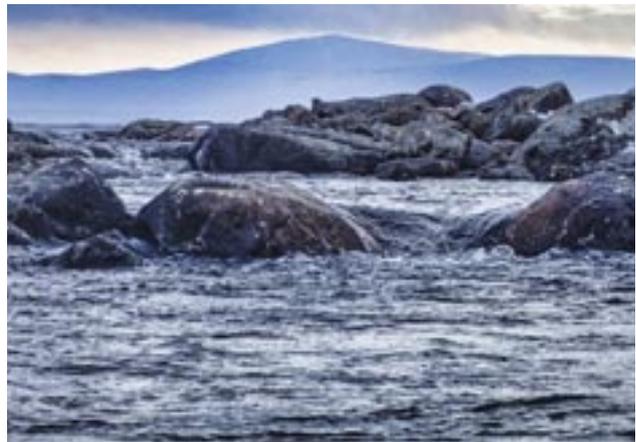
Fig. 28 Detaljer fra lavvannsrennen i Djupa. Den er utformet som trinn-kulp-type med spalteformete overløp, til venstre ca. ved medianvannføring, til høyre ved lavvannføring om vinteren. Vandringsmuligheter for fisk finnes ved alle vannføringer.

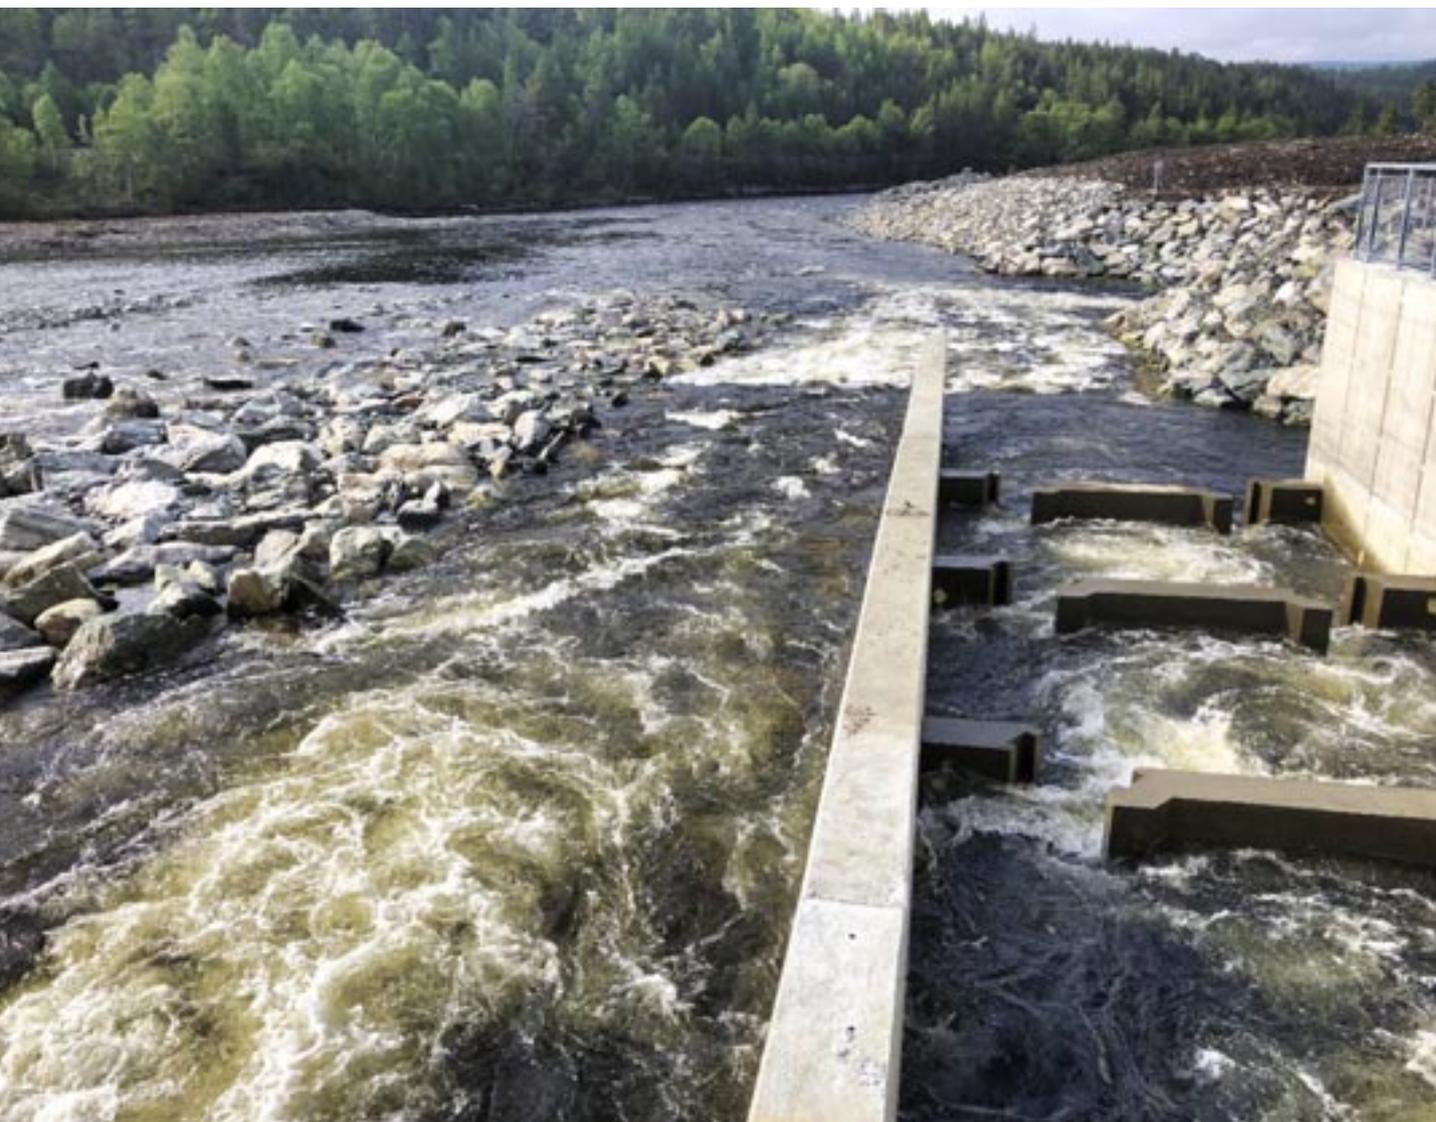
Fig. 40 Fiskepassasje forbi Tolga kraftverk. Kombinasjon av dobbeltspaltetrapp (5 m³/s) og rampe ved lav vannføring (3 m³/s), og over hele terskelbredde ved høy vannføring gir fisken forskjellige muligheter for oppvandring, noe som kan være nødvendig i vassdrag med høy artsdiversitet. Regulant: Hafslund Eco/Opplandskraft, Prosjekterende: Norconsult i samarbeid med NINA Lillehammer. (Foto: Norconsult)

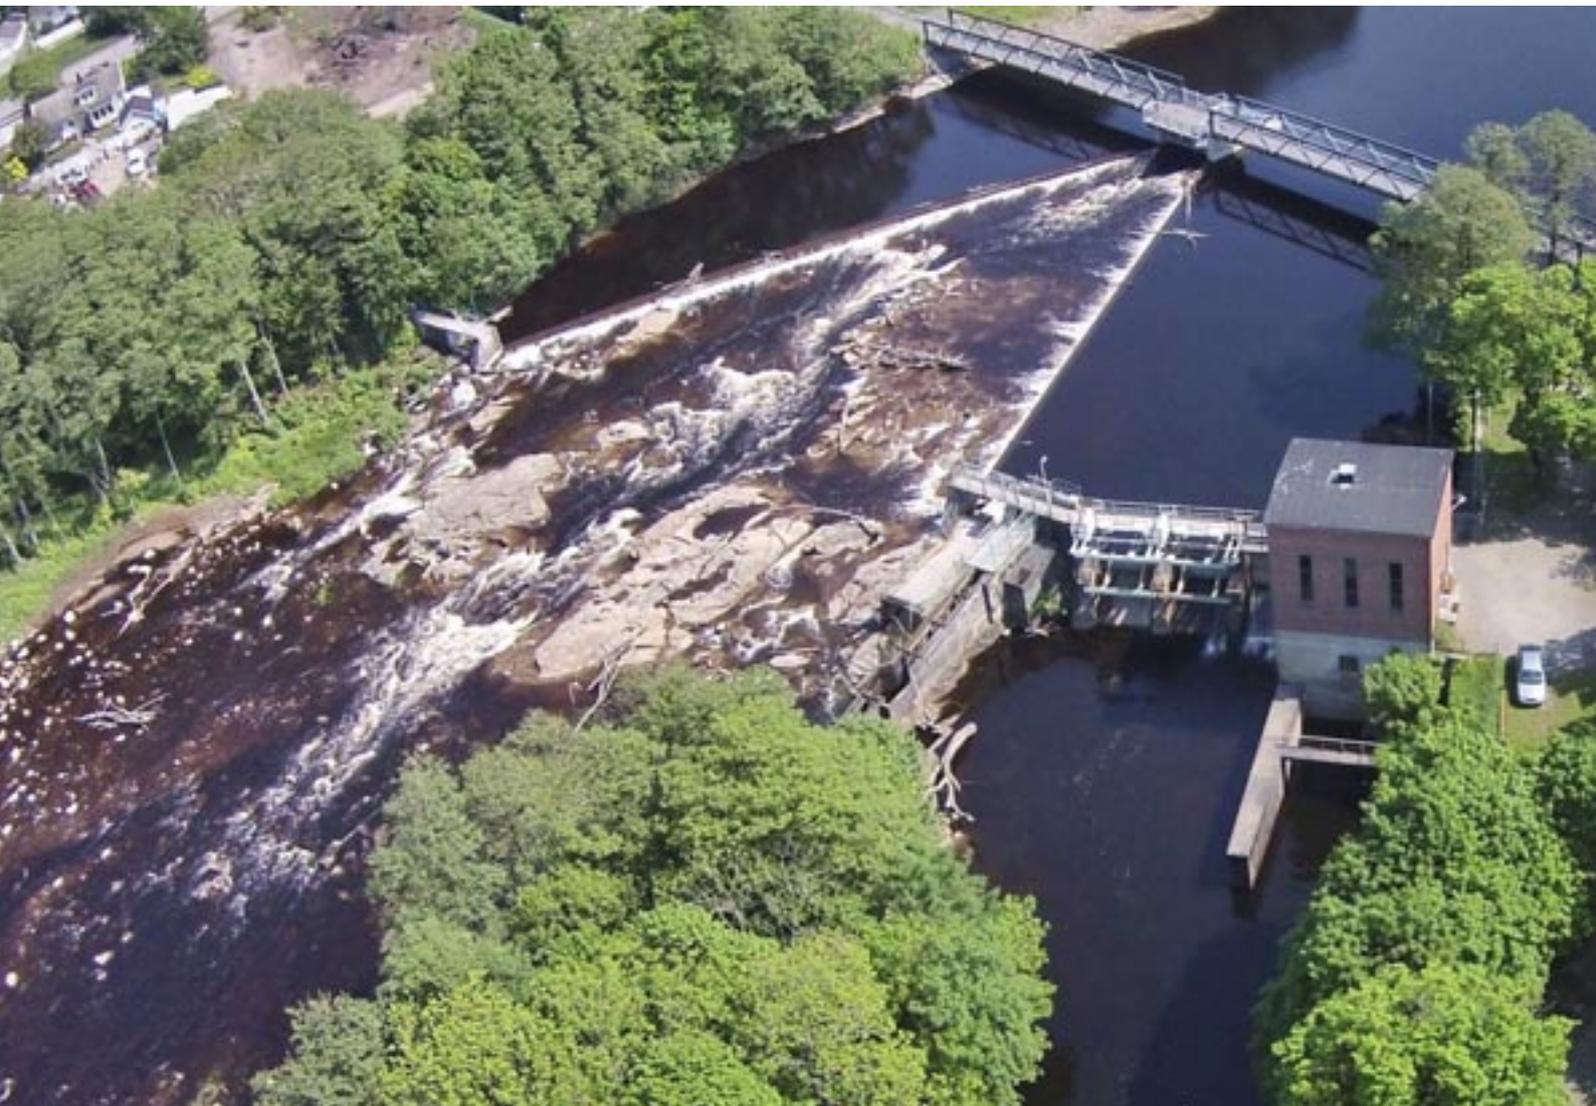
Naturtypisk omløp ved Herting kraftverk i Ätran (Sverige, se også nærmere beskrivelse i kap. 9). Omløpet har minst 11 m³/s og brukes både til opp og nedvandring av fisk. (Foto: Fiskevårdsteknik AB)

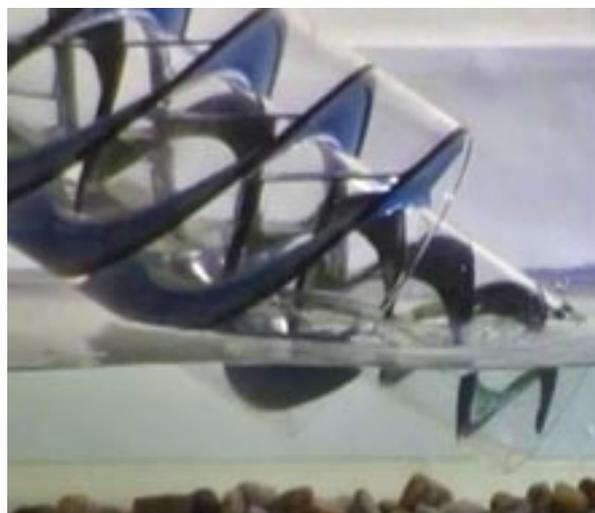
Fig. 53 Dobbeltskruer
(kilde: Hydroconnect)

Vannkraftskruer er egnet for mindre vannføringer og fallhøyder (< 10 m). Det har blitt dokumentert høy overlevelse av ørret og ål (> 90 %), men det er risiko for skader pga. mellomrom og delvis kanter (avhengig av type, Ebel 2013). En videreutvikling av vannkraftskruen som fungerer for ned- og oppvandring, er dobbeltskruen («Hydroconnect»). Denne bruker en del av energien til å pumpe vann og fisk oppstrøms i den indre skruen, som ikke har noen bevegelige deler. Overvåking av denne typen vannkraftskruer har ikke vist skade på opp- og nedvandrende fisk (Grigull 2015). Ved vurdering av slike turbiner bør også tilleggseffekter avveies, for eksempel effekter på lokkestrøm og lokkevirkning, selektivitet for visse arter og størrelsesklasser samt potensial for predasjon ved inntak og utløp. Løsningen kan bidra til å fremme sikker nedvandring i spesielle tilfeller.

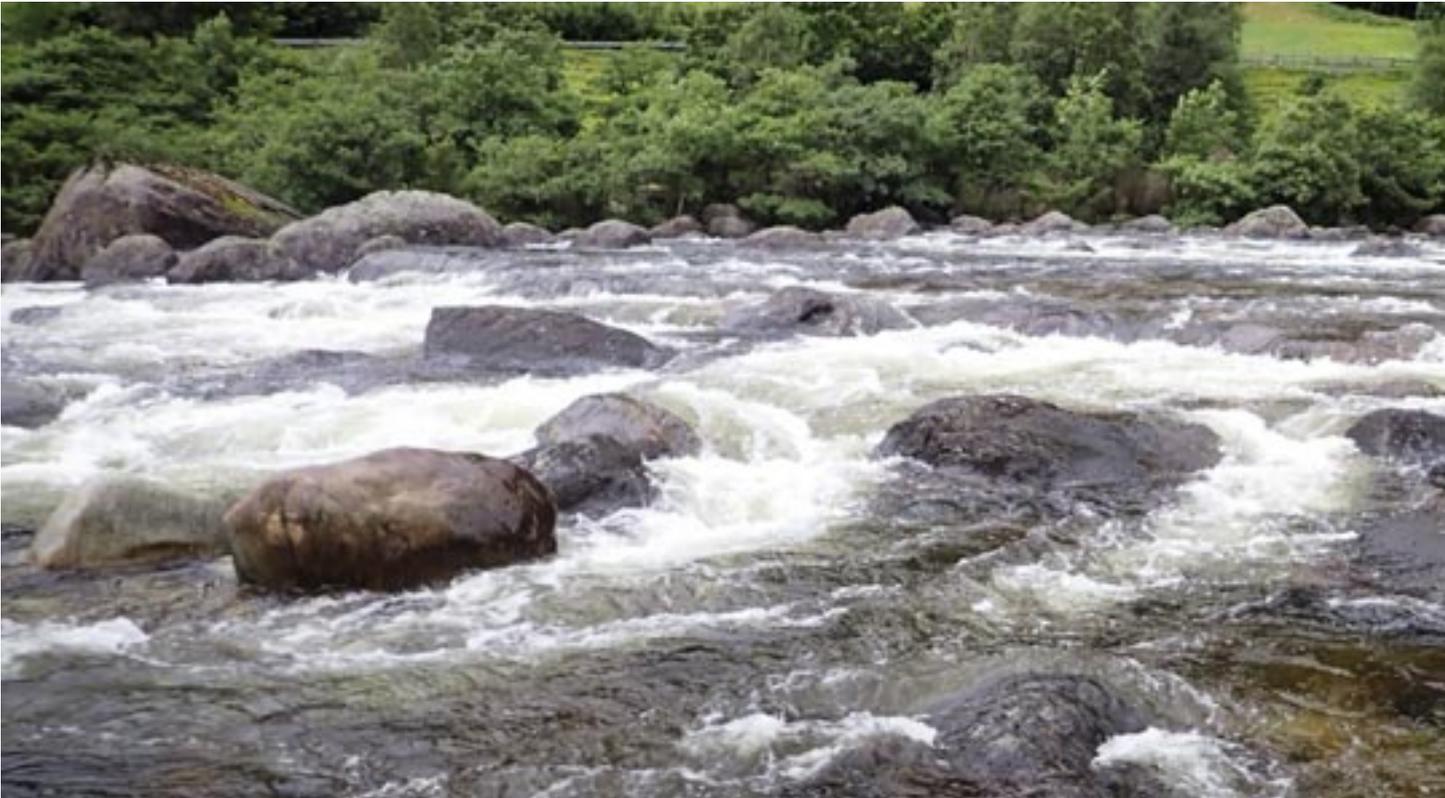
Fig. 56 Variert stryk med mange 1–3 m store steinblokker i skjulrike Espedalselva/Ryfylke. Den glasiare geologien har bidratt til stor variasjon i steinstørrelse i mange norske elver. Ved utretting, kanalisering og tømmerfløting har imidlertid mye stein blitt fjernet.

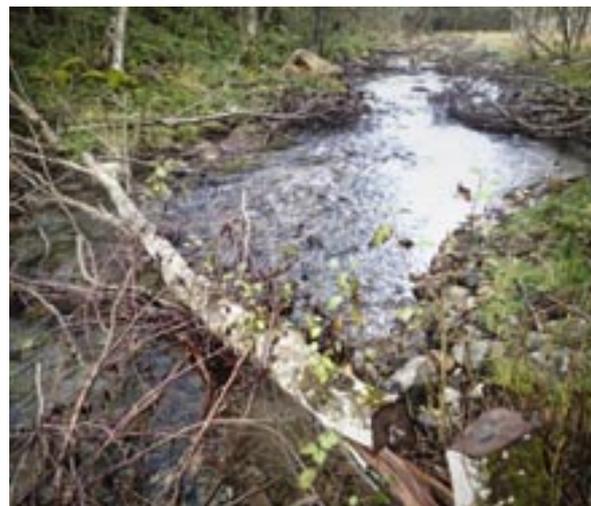
Fig. 58 Trær utlagt og festet i Tokvamsbekken, et sideløp i Aurlandselva.

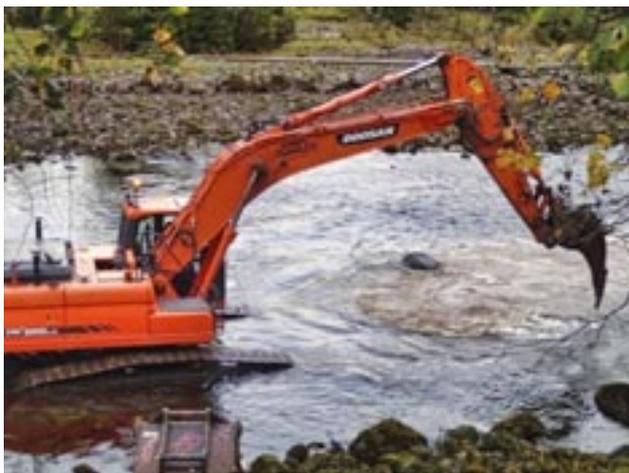
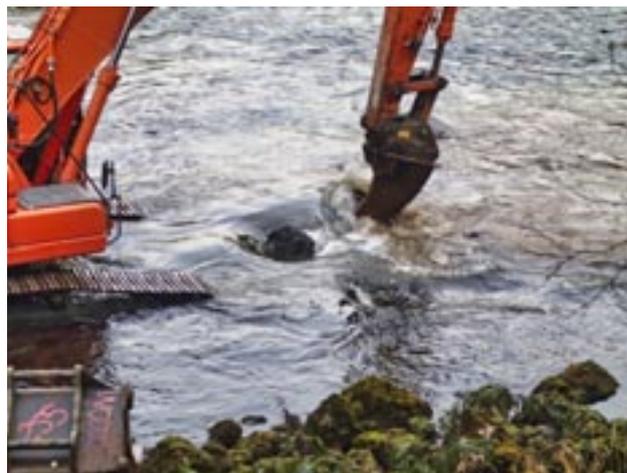
Fig. 60 Harving med ripper.

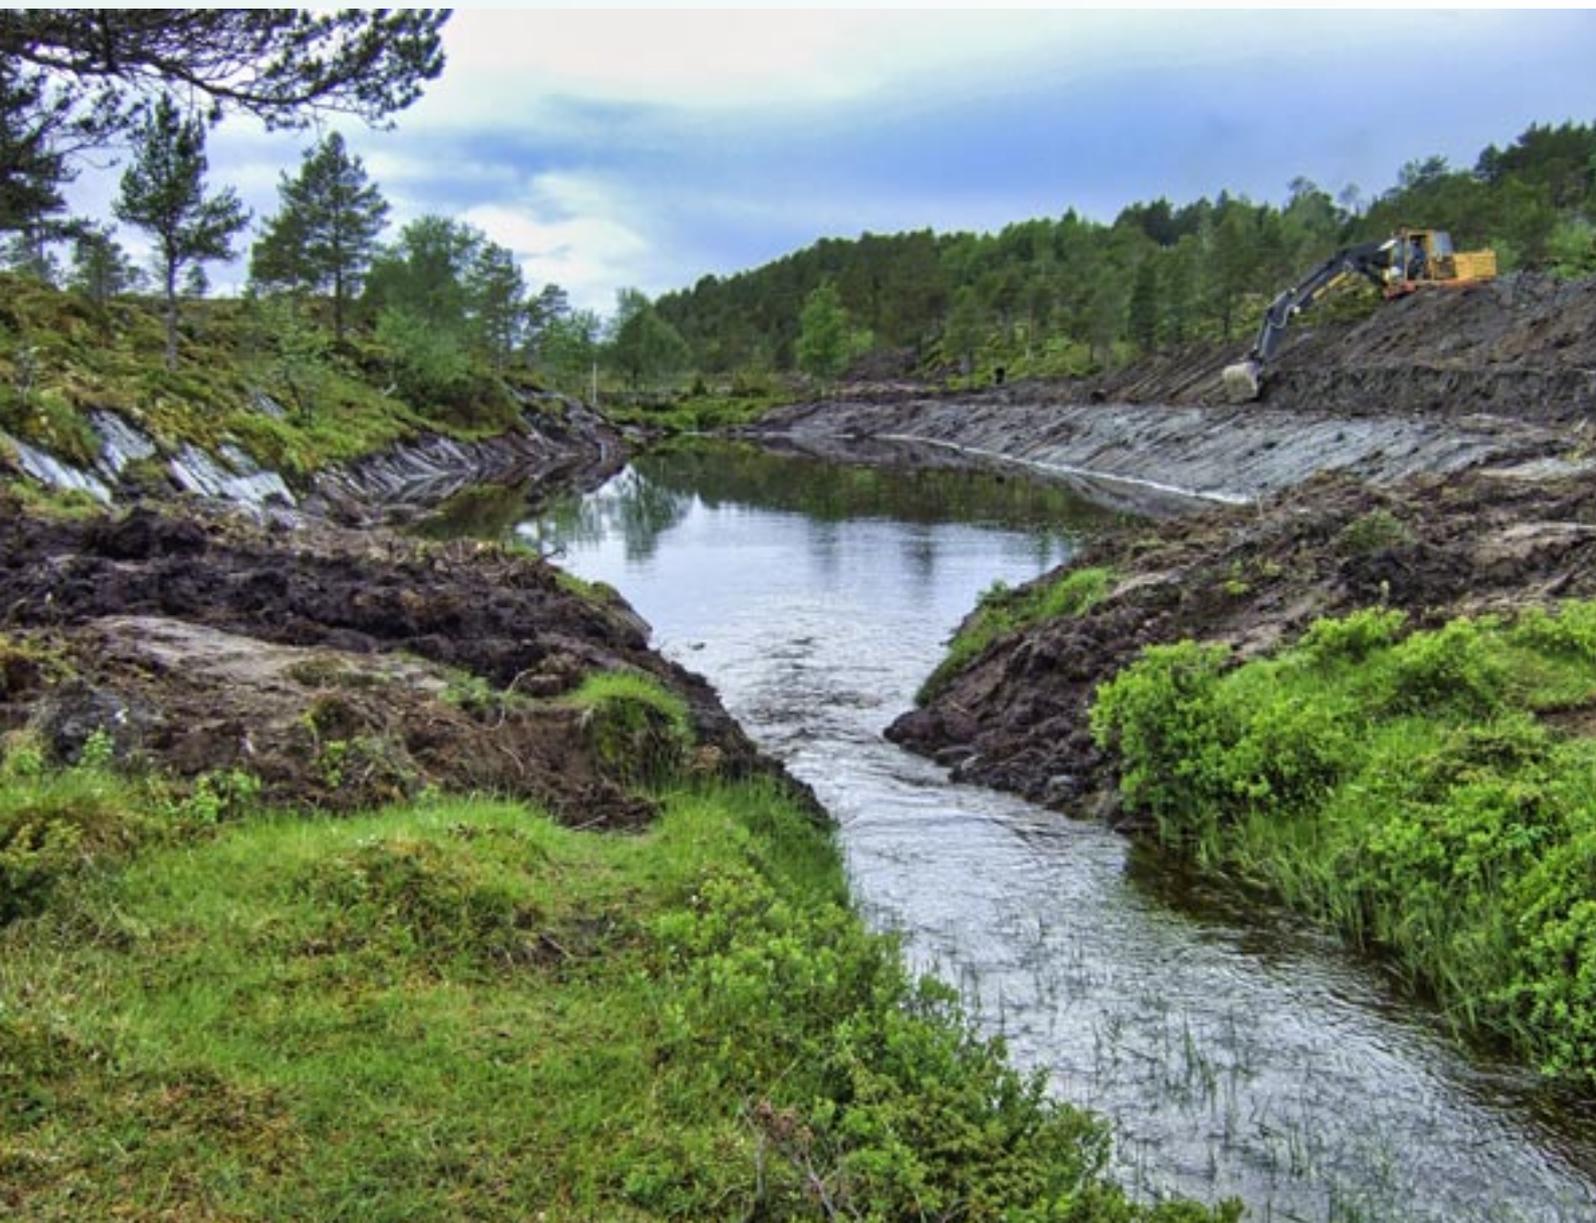
«Bygging av sedimenteringsbasseng i elva Segeråga i juni 2017, på «Tølløkmyran» i Rødøy kommune. Sedimenteringsbassenget ligger nedstrøms jordbruksarealer som ble nydyrket på 1970-tallet og som har produsert mye finstoff til vassdraget gjennom erosjon i kanaler etc.. Arbeidet er et ledd i rehabilitering av elva Segeråga i Rødøy og Meløy kommuner, og utføres i regi av Rødøy kommune, med tilskudd fra Miljødirektoratet. Sedimenteringsbassenget har en bredde på ca. 15 meter, lengde på ca. 60 meter, og dybde 1-1,5 meter. Det er bygd 2 stk. slike sedimenteringsbassenger i serie, med ca. 30 meter mellom. Hensikten med sedimenteringsbassengene er at de skal fange opp og bunnfelle finstoff og sand, slik at dette ikke finner veien nedover til den anadrome strekningen i vassdraget. Bassengene inspiseres jevnlig, og renskes opp ved behov.

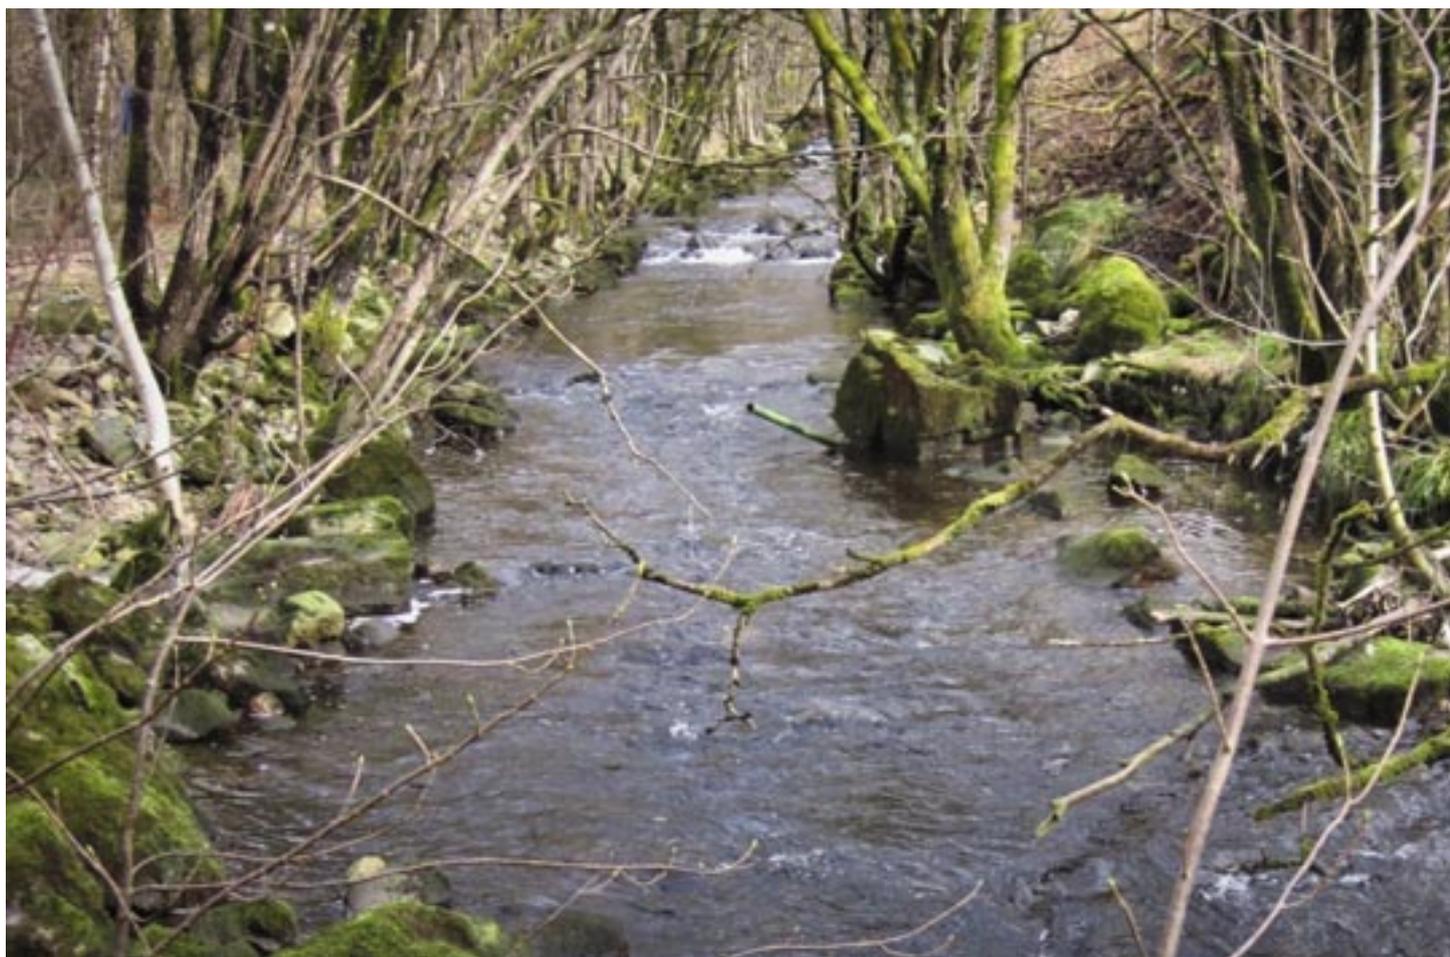
Fig. 71 Denne erosjonssikringen med uregelmessig steinutlegg («steinrøys») og trær i Sælenelven har tålt mange tiår med flommer, og har gitt bedre miljøforhold enn glatt plastring eller mur. Sedimentdynamikken er redusert, men det finnes fortsatt skjul, hulrom, røtter og trær langs elvekantene.

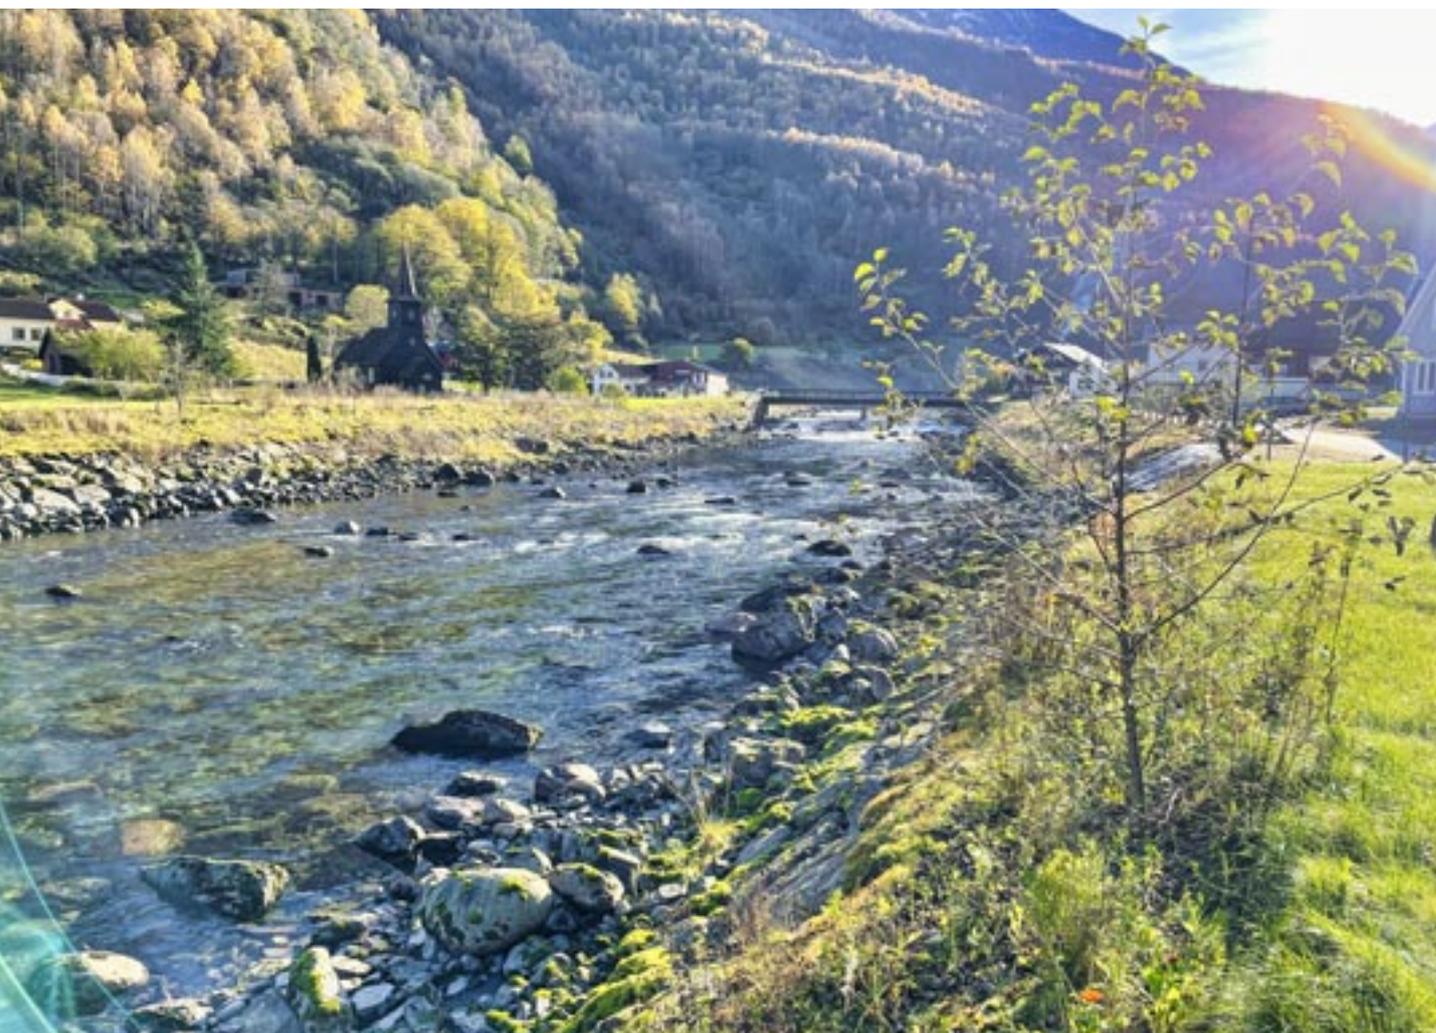
Bunnstabilisering som reduserer erosjonsrisiko langs elvebreddene ovenfor. Tiltaket er utformet som et naturlig brekk bygget opp av enkelte steinblokker. Det virker moderat oppstuende ved lav vannføring siden det er en lavvannsrenne og vann kan renne mellom steinene. Bevegelse av enkeltstein tolereres.

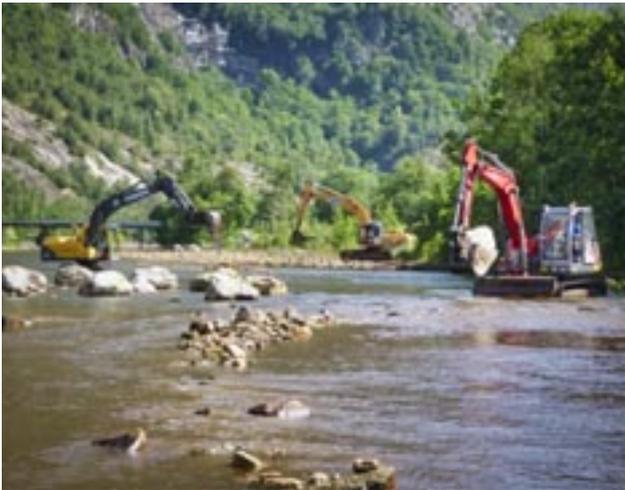
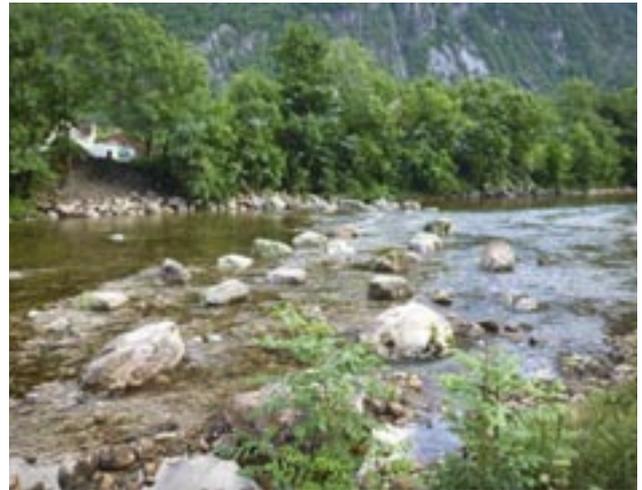
Fig. 83 Bygging av buner satt opp av enkeltstein i nedre deler av elven i 2013

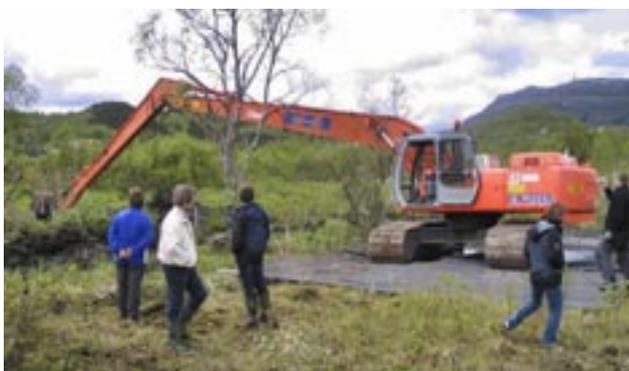
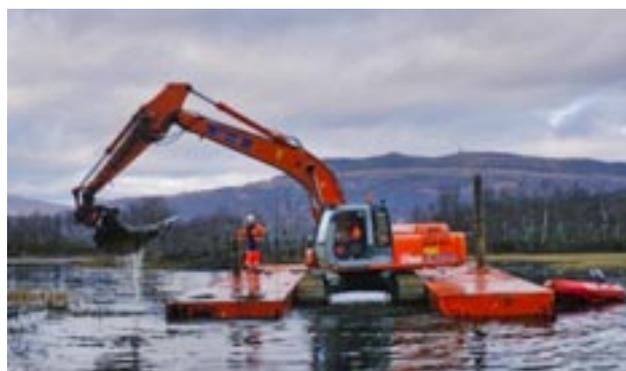
Fig. 119 Fjerning av vannvegetasjon og slam ved bruk av gravemaskin («Langemann») på flåte til venstre og på Forsvarets belastningsmatter til høyre for å unngå skader i våtmarksområder (foto NVE Region Nord).

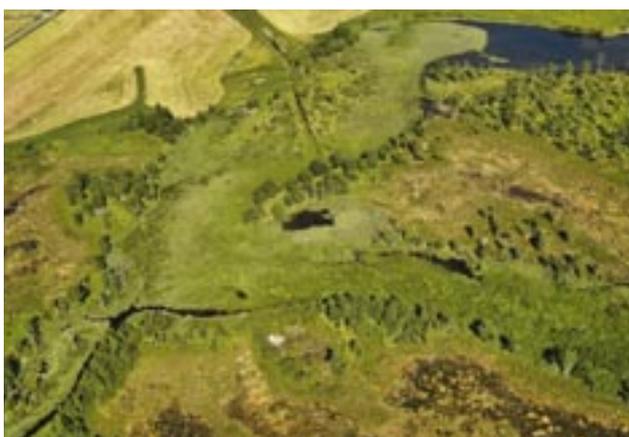
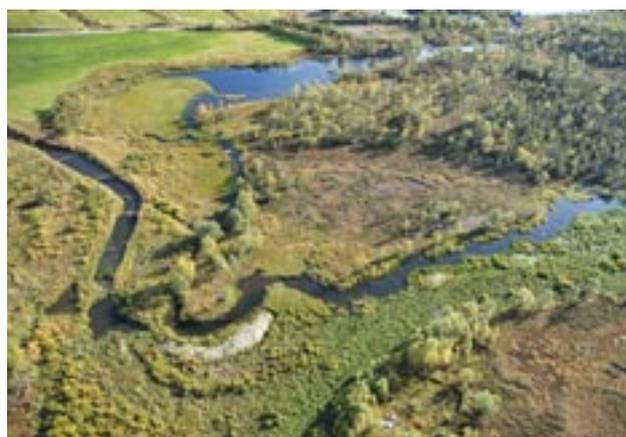
Fig. 120 Øvre del av Børselva før (til venstre) og etter tiltak. Bruksåskanalen med sedimentasjonsbasseng og våtmarksfilter ses tydelig på høyre bilde (Foto NVE Region Nord).

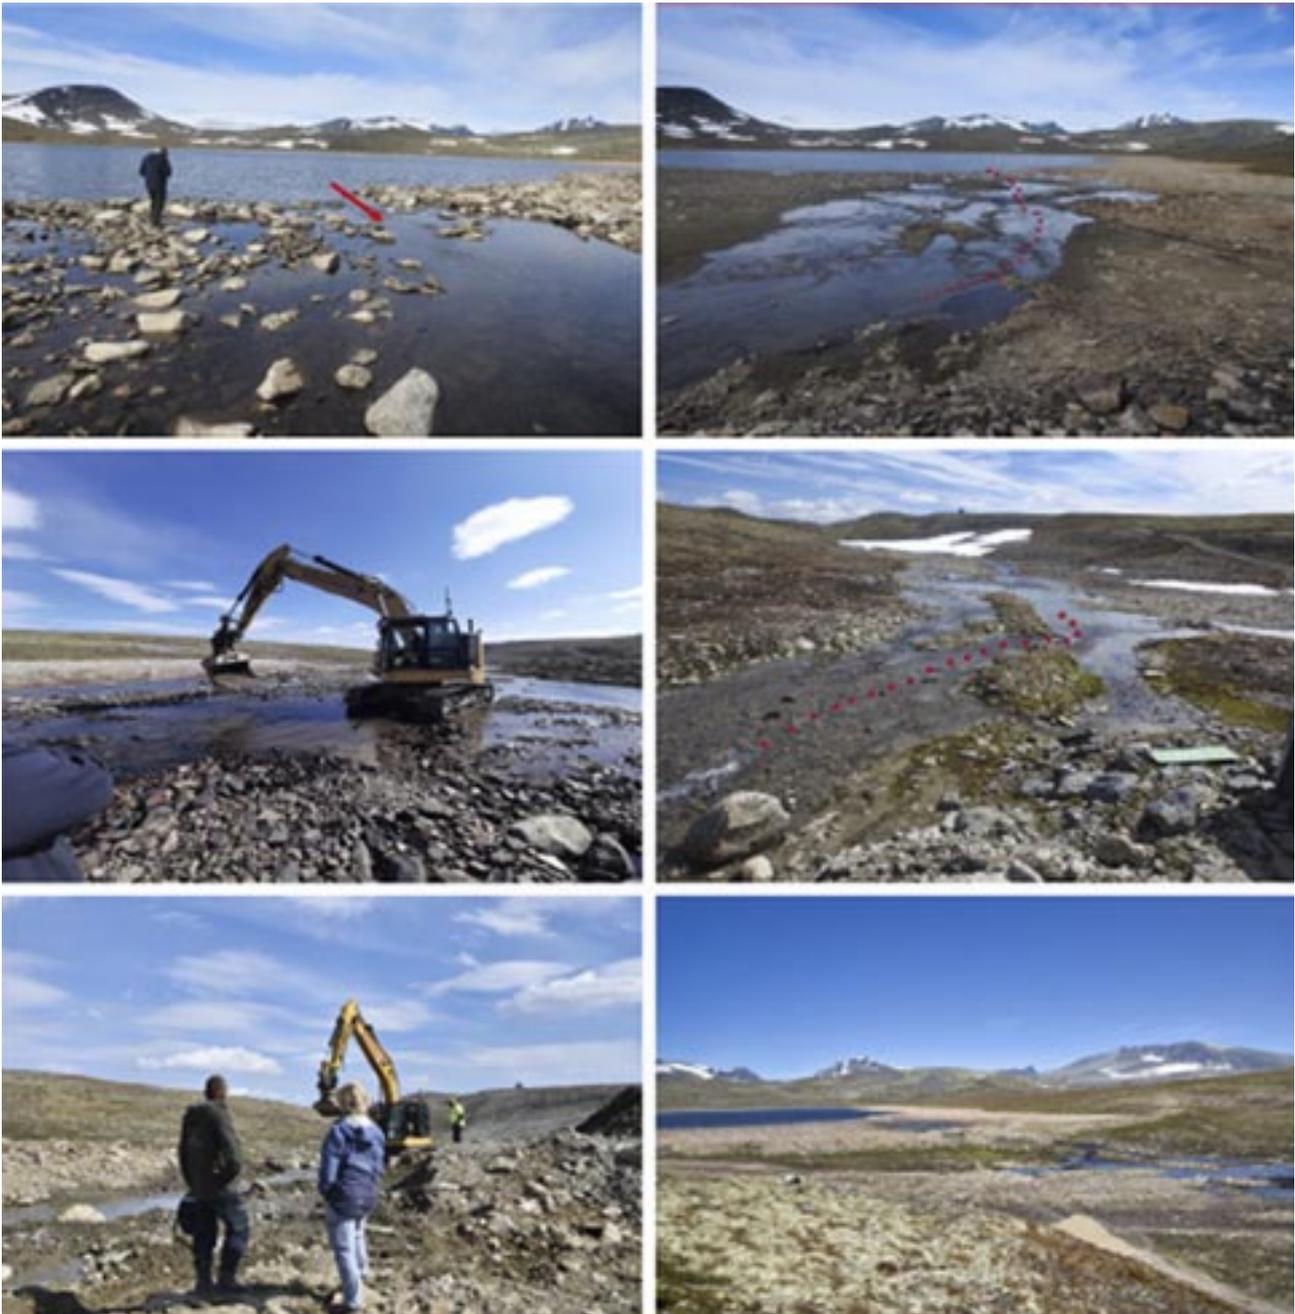
Fig. 157 Øverst til venstre (ØV): Senkningen av vannstanden i Einøvlingsvatnet gjorde det opprinnelige utløpsoset synlig. Utløpsoset framstod som upåvirket av tidligere fysiske inngrep, og det ble derfor ikke gjennomført tiltak her (foto: Jon Museth).
