# Plast i norske elver

Laboratorium for ferskvannøkologi og innlandsfiske (LFI)

**LFI-rapport nr:** 536

**Tittel:** Plast i norske elver

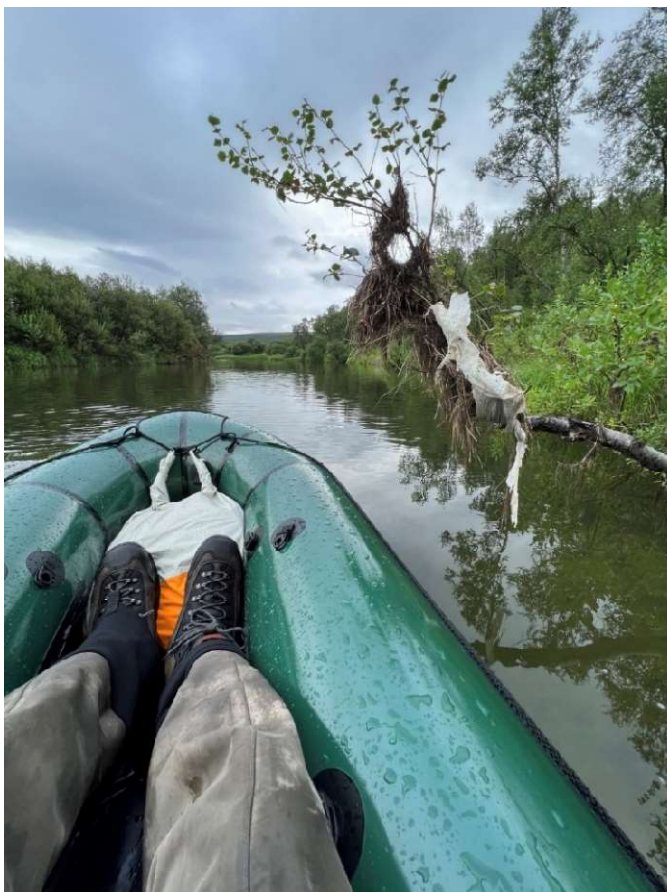
**Figur 1.** Padling i packraft i Spandalselva. Foto: G. Velle/NORCE.

1. Til fots. Kartleggerne var iført vadebukser og gikk i elveleiet og langs elven. Metoden ble benyttet i små elver og bekker med lav vannføring og/ eller uklart vann, samt i strykpartier.
2. Padling. Kartlegger satt i en oppblåsbar «packraft» og padlet/drev nedover elven (Figur 1). Metoden ble benyttet i mellomstore til store elver som var dype og/eller hadde uklart vann og i elver med høy vannføring.
3. Snorkling. Kartlegger var iført dykkerdrakt, snorkel og dykkemaske og drev nedover elven. All plast under og over vann i elveleiet ble registrert på vannfast papir (Figur 2). Metoden følger Velle et al. (2020). Metoden ble benyttet i små til mellomstore elver med klart vann.

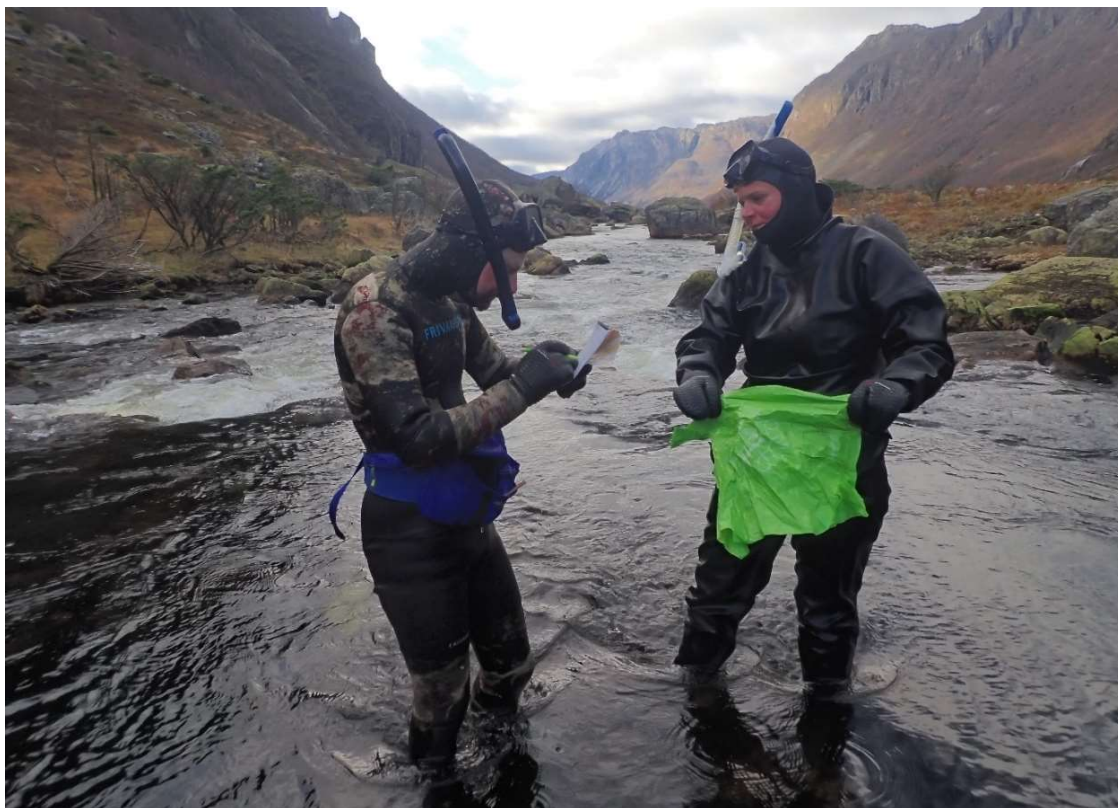
**Figur 2.** Snorkling etter plast i Espedalsåna. Foto: G. Velle/NORCE.

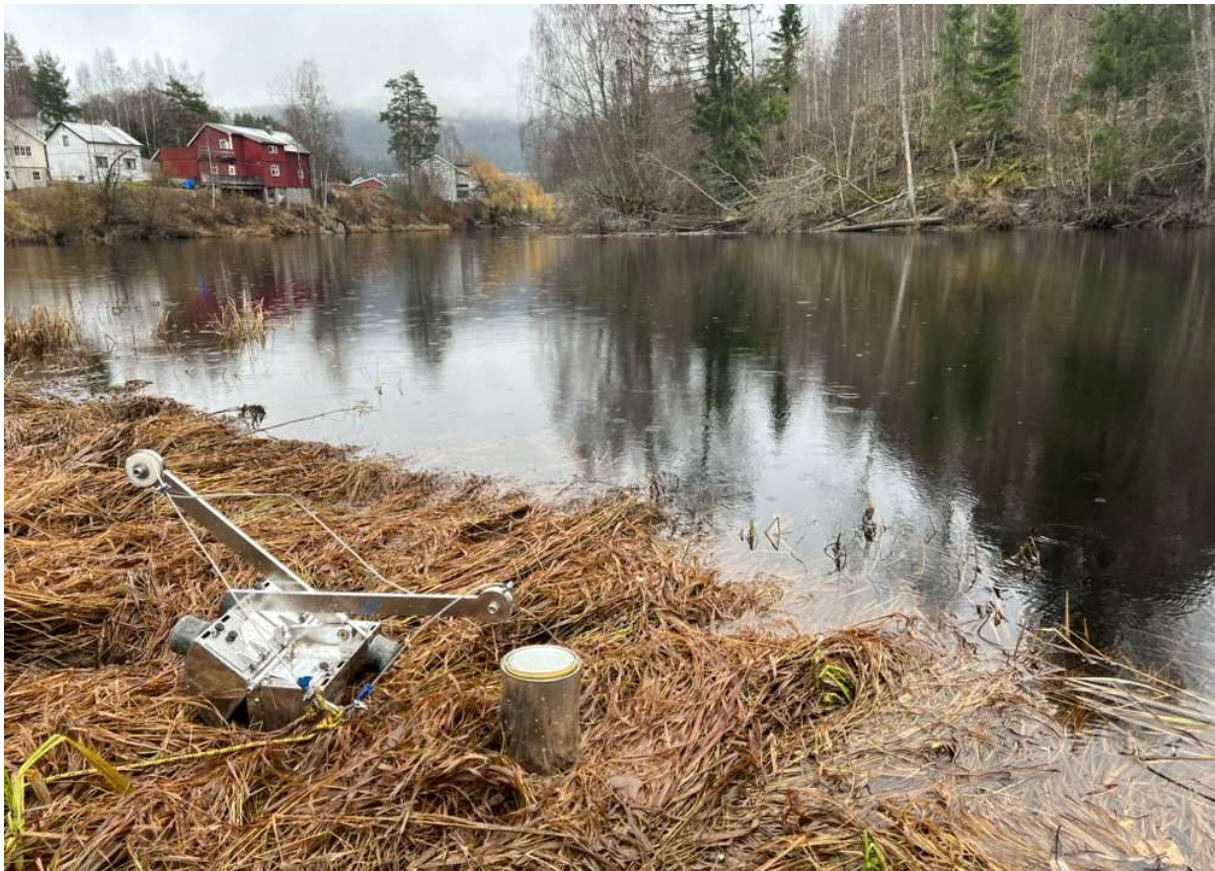
**Figur 4.** Prøvetaking av mikroplast i Simoa (Modum) med grabb. Kun metallutsyr ble benyttet til prøvetaking av mikroplast.

Ni elver ble analysert for å undersøke mengden mikroplast. Totalt ca. 1 liter sediment fra fire delprøver ble tatt i hver elv ved hjelp av en grabb og lagret i metallbokser (Figur 4). Prøvene ble tatt i nedre del av elven i strekning med relativt lav vannhastighet og fine sedimenter.

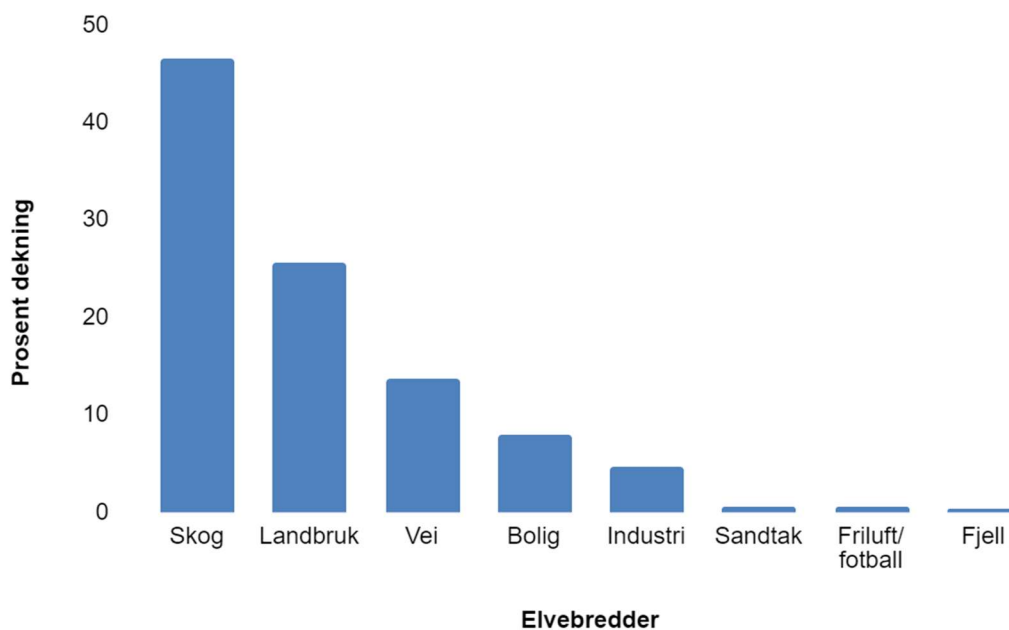
**Figur 5.** Prosentvis dekning av ulike typer elvebredd som ble kartlagt. Høyre og venstre elvebredd ble kategorisert separat.

Vi kartla total 500 km i elvestrekning på kartet. Faktisk avstand som ble dekket i felt, var ca. det dobbelte siden kartlegger beveget seg på kryss og tvers nedover elven. Det meste av elvebreddene var dekket av skog (47%), landbruk (26%), vei (14%) og bolig (8%; Figur 5).

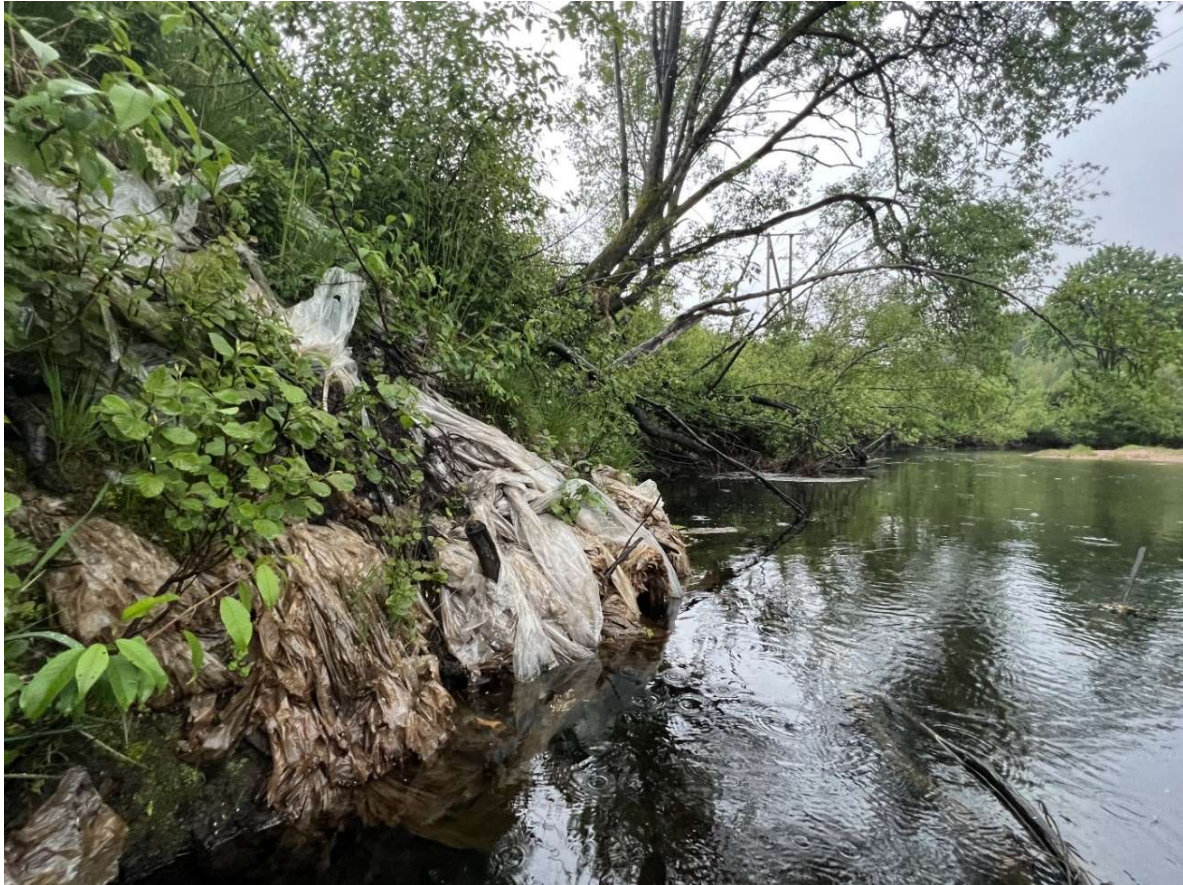
**Figur 6.** En fylling med landbruksplast fra Sygna (Kristiansand).

industri» fordi dette også kunne være en sannsynlig kilde. Dette kunne også gjelde for emballasjesekker, storsekker, fiberduker og plastkanner uten merking eller der merkingen var utvisket og som generelt brukes både i landbruk og industri. I tillegg ble mengden landbruksplast sannsynligvis underestimert i fyllinger med landbruksplast. Her lå plasten i mange lag delvis dekket av vegetasjon og jord, og det var kun mulig å registrere plasten som lå øverst i fyllingene (Figur 6 og Figur 17).

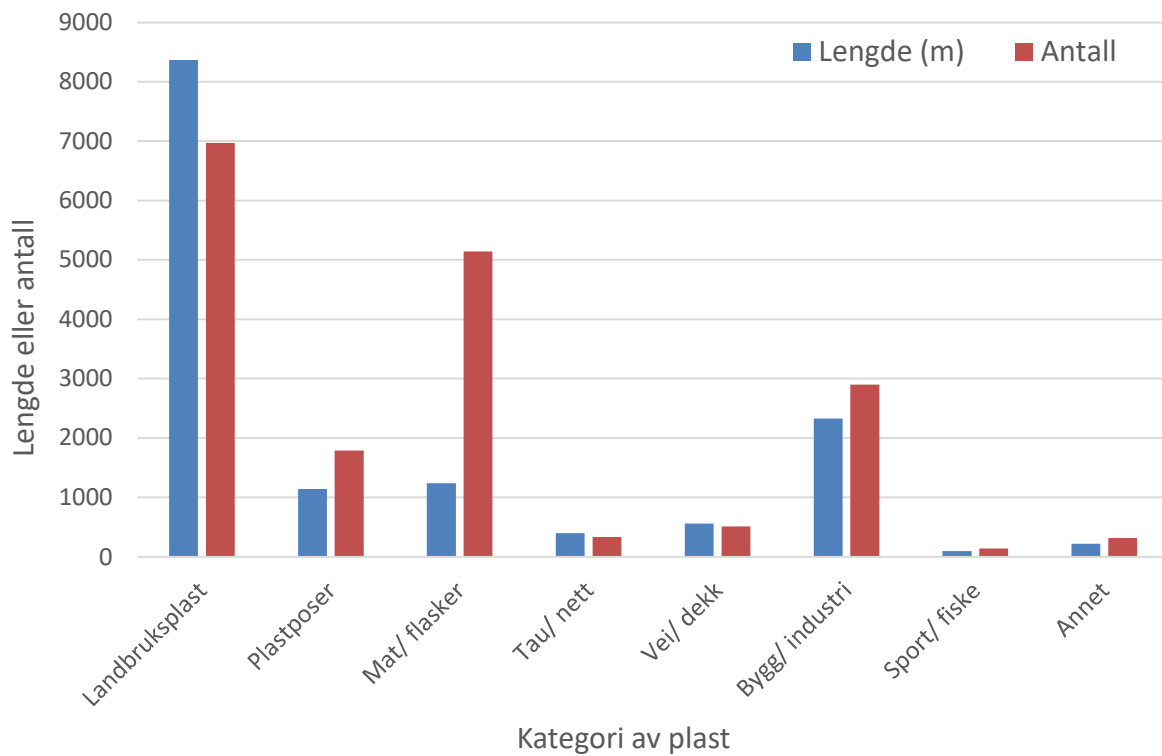
**Figur 12.** Lengde (m) og antall plastbiter fordelt på kategorier med plast.

Det lå plast både over og under vann i elveleiet. Vi fant mest plast langs land innfiltrert i vegetasjon og steiner (Figur 6-11). Totalt registrerte vi ca. 8400 meter landbruksplast (Figur 6), 2350 meter plast fra bygg/industri (Figur 7), 1250 meter plast fra husholdning (Figur 8) og ca. 1150 meter med plastposer fordelt på 1800 poser (Figur 2 og Figur 8). Vi fant total 561 m plast i kategorien vei/dekk (Figur 9) og 400 meter plast i kategorien tau/nett (Figur 10). Vi fant brøytetikker av plast i ca. 80 % av elvene (Figur 8, 9 og 18). Det var minst plast fra kategorien sport/ fritid (Figur 11). Målt i antall plastbiter var det også mest landbruksplast, etterfulgt av plast fra husholdning og plast fra bygg/industri. Lengden og antall plastbiter er vist i Figur 12.

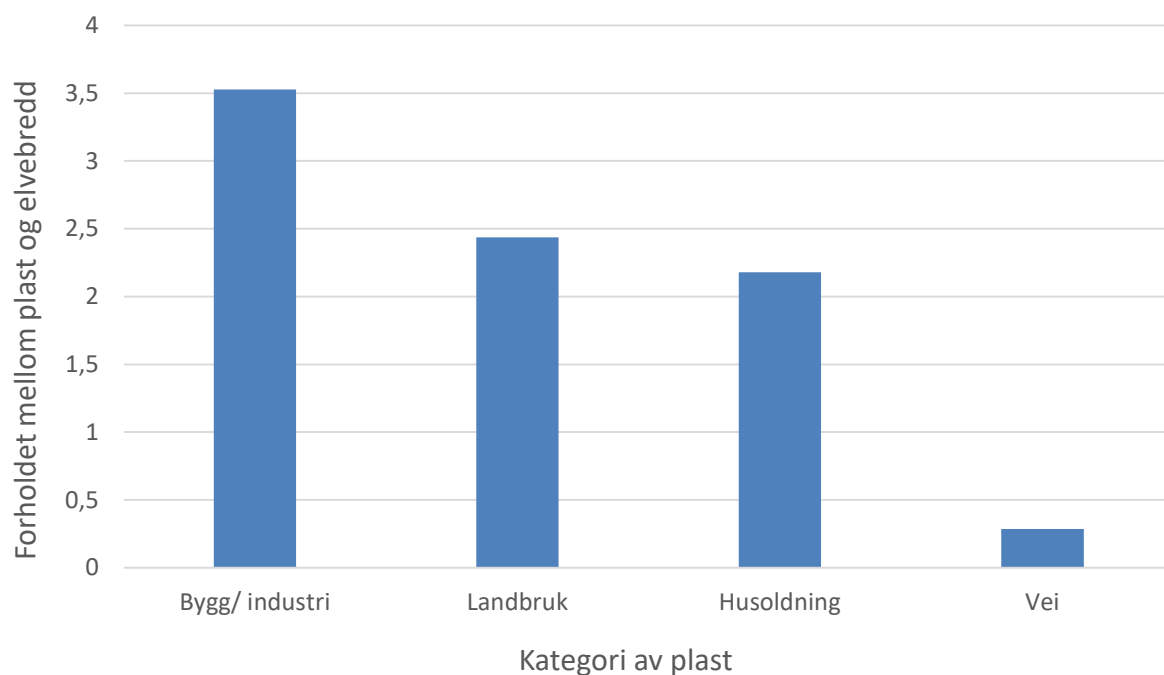
**Figur 15.** Tettheten av plast vist som forholdet mellom prosentandel plast fra bygg/industri og prosentandel elvebredd med industri, plast fra landbruk og elvebredd med landbruk, plast fra husholdning og elvebredd med boliger, og plast fra veier og elvebredd med vei.

relativt sett mest til plastforurensning dersom vi tar hensyn til fordelingen av elvebreddene (Figur 15). Kun 5% av elvebreddene inkluderte industri, samtidig som 16% av plasten ble klassifisert under bygg/industri. Landbruk var kilden som bidro forholdsvis nest mest med plast siden landbruk utgjorde 26% av elvebreddene samtidig som 63% av den totale mengden plast var kategorisert under landbruk. Det var forholdsvis minst plast fra veier (Figur 15).

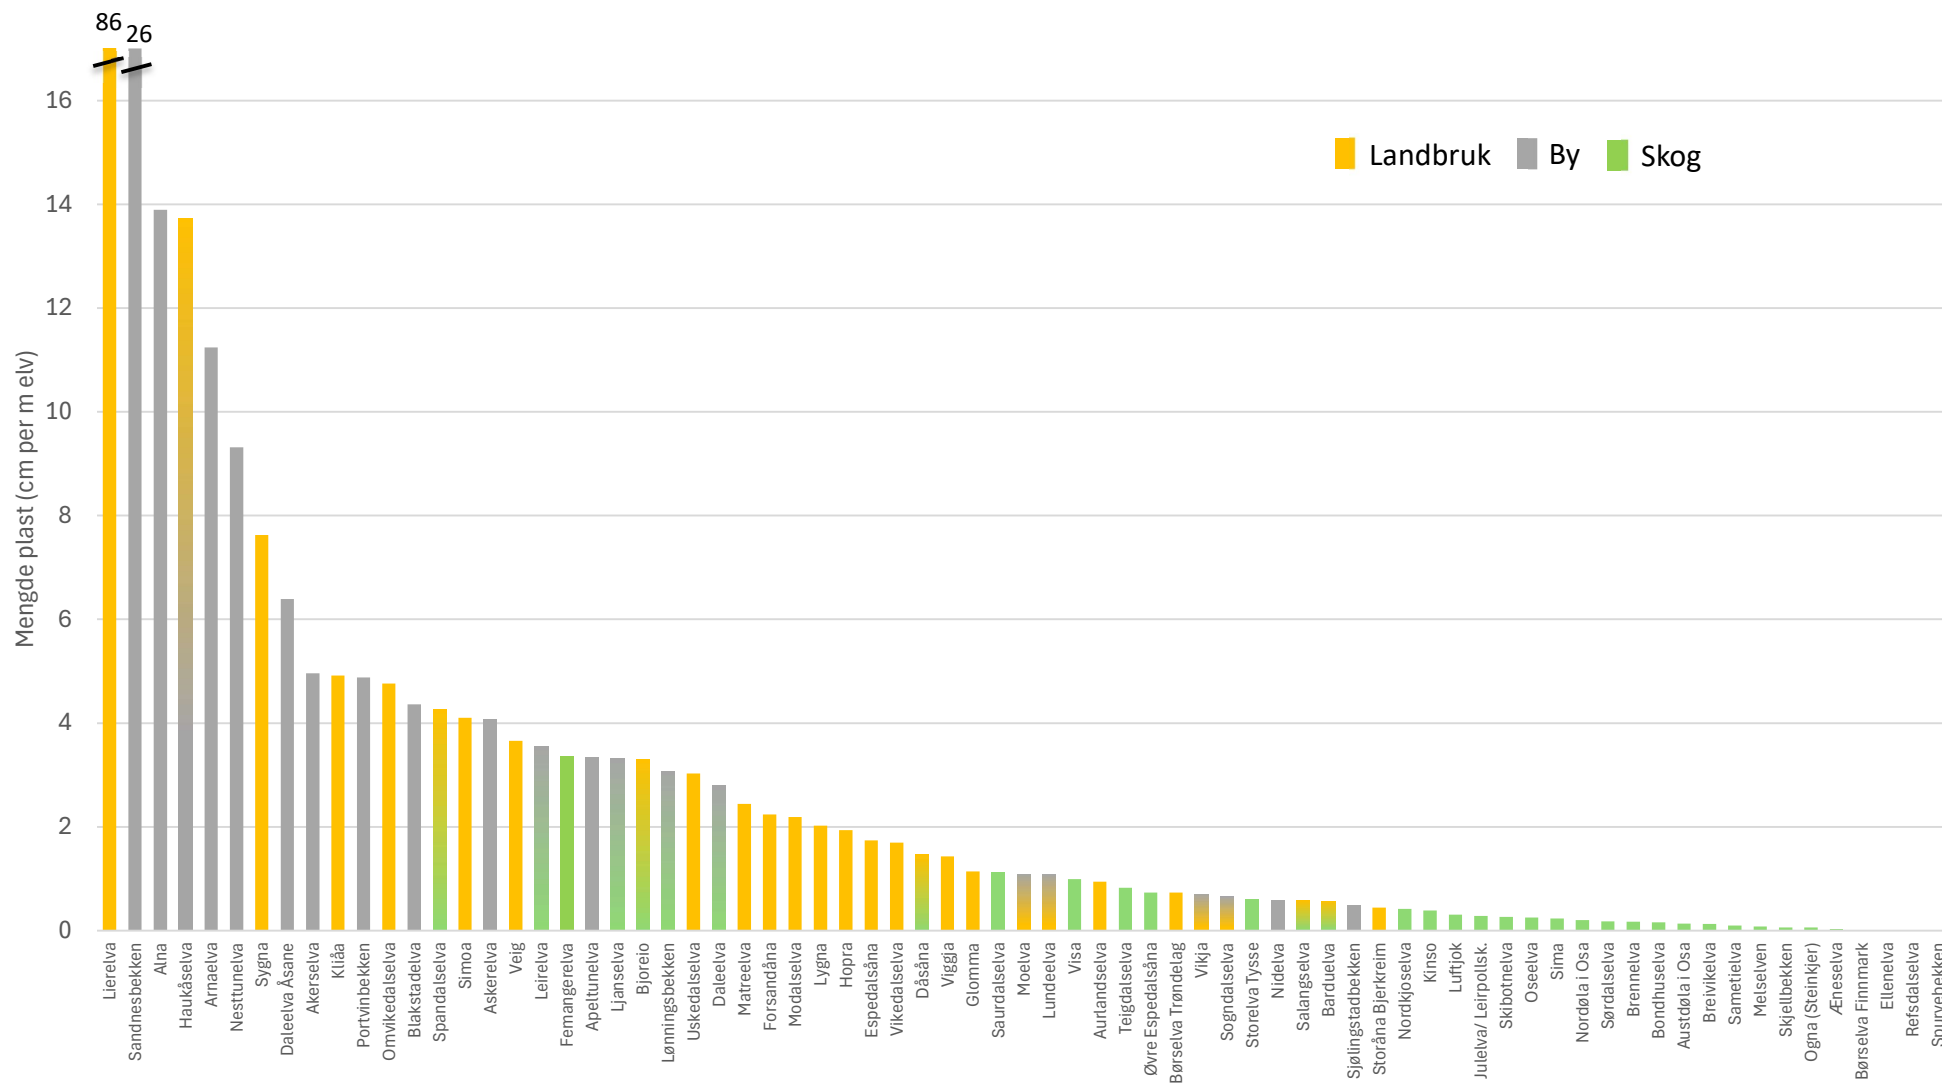
Figur 16. Gjennomsnittlig mengde plast, vist som gjennomsnittlig lengde plast (cm) per meter av elven. Fargetonene angir om elven hovedsakelig ligger i områder med landbruk (oransje), byer (grått) eller skog (grønt). Søylen er forkortet for to elver (sifrene viser verdiene).

Det var varierende mengder og kilder til plast når vi sammenlikner elvene (Figur 16). Elver med minst plast rant hovedsakelig gjennom skogsområder og elver med mest plast rant enten gjennom landbruksområder eller gjennom byer (Figur 16). Vi fant ingen plast i Børselva (Porsanger), Ellenelva (Sør-Varanger), Refsdalselva (Vanylven) og Spurvebekken (Sør-Varanger). Disse ligger i områder med lite bebyggelse og lite landbruk. Vi fant mest plast i Lierelva (Lier) med et gjennomsnitt på 86 cm plast per meter elvelengde (Figur 16 og Figur 17). Dette er mer enn tre ganger så mye plast som gjennomsnittet i Sandnesbekken (Kirkenes; Figur 16 og Figur 18), der vi fant nest mest plast med et gjennomsnitt på 26 cm plast per meter elvelengde. På de neste plassene over elver med mest plast følger Alna (Oslo; gjennomsnitt 13,9 cm plast per m elvelengde; Figur 16 og Figur 19), Arnaelven (Bergen; gjennomsnitt 13,7 cm plast per m elvelengde; Figur 16) og Haukåsevla (Bergen; gjennomsnitt 12,2 cm plast per m elvelengde Figur 16 og Figur 20).

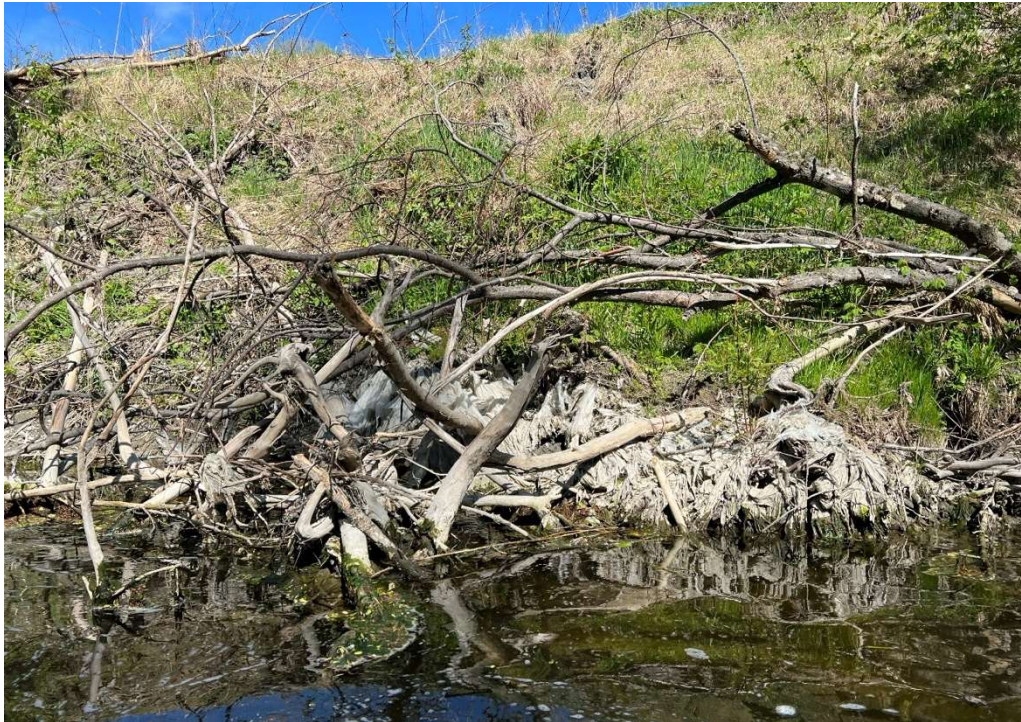
**Figur 17.** Fylling med landbruksplast i Lierelva (Lier). Tilsvarende fyllinger lå flere steder.

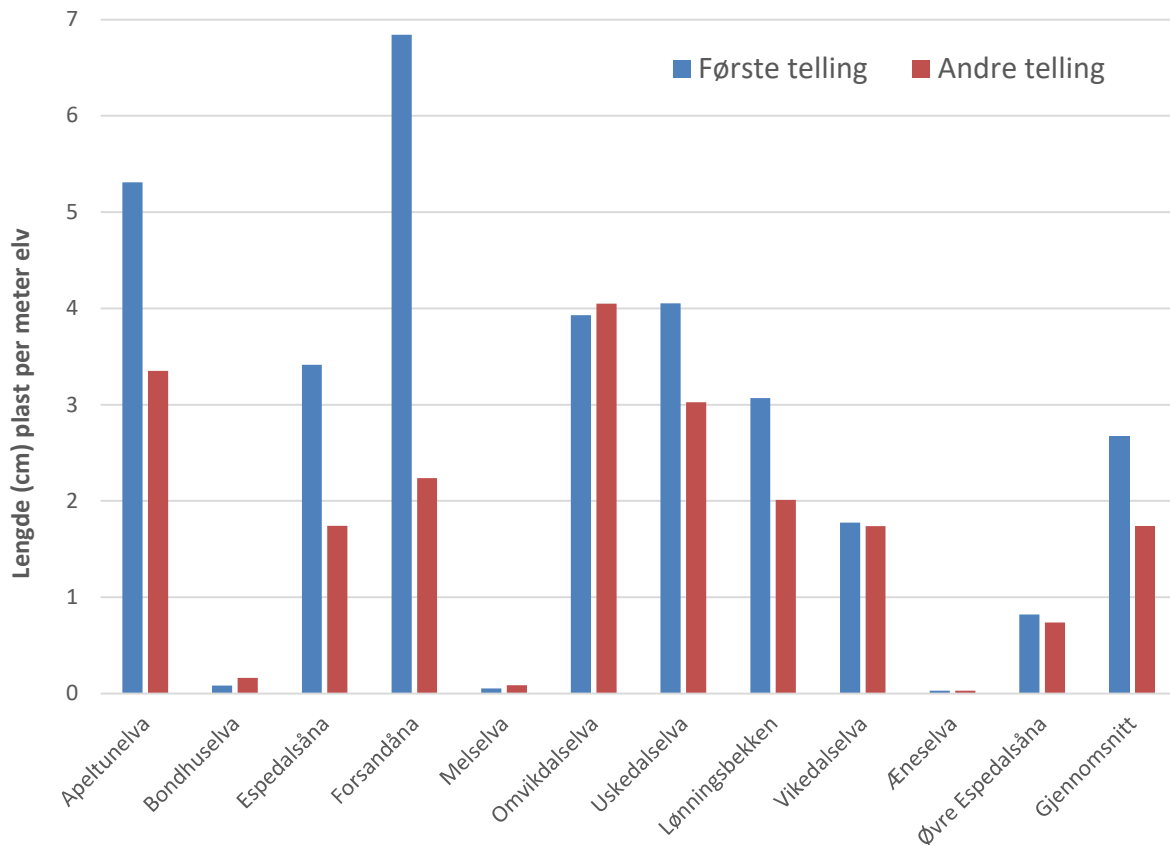
**Figur 21.** Gjennomsnittlig mengde plast per meter i elver som er kartlagt først i 2019, deretter i 2022-2023. De to siste søylene viser gjennomsnittet for alle elver.

I 11 elver på Vestlandet kartla vi først plast i 2019, deretter kartla vi plast på nytt i 2022 eller 2023. I ti av elvene var det mindre plast under andre kartlegging enn under første kartlegging (Figur 21). Det var størst reduksjon av plastmengde i Forsandåna med tre ganger mindre plast høsten 2022 enn høsten 2019. I gjennomsnitt var det 35% mindre plast i elvene i 2022-2023 enn i 2019 (Figur 21).

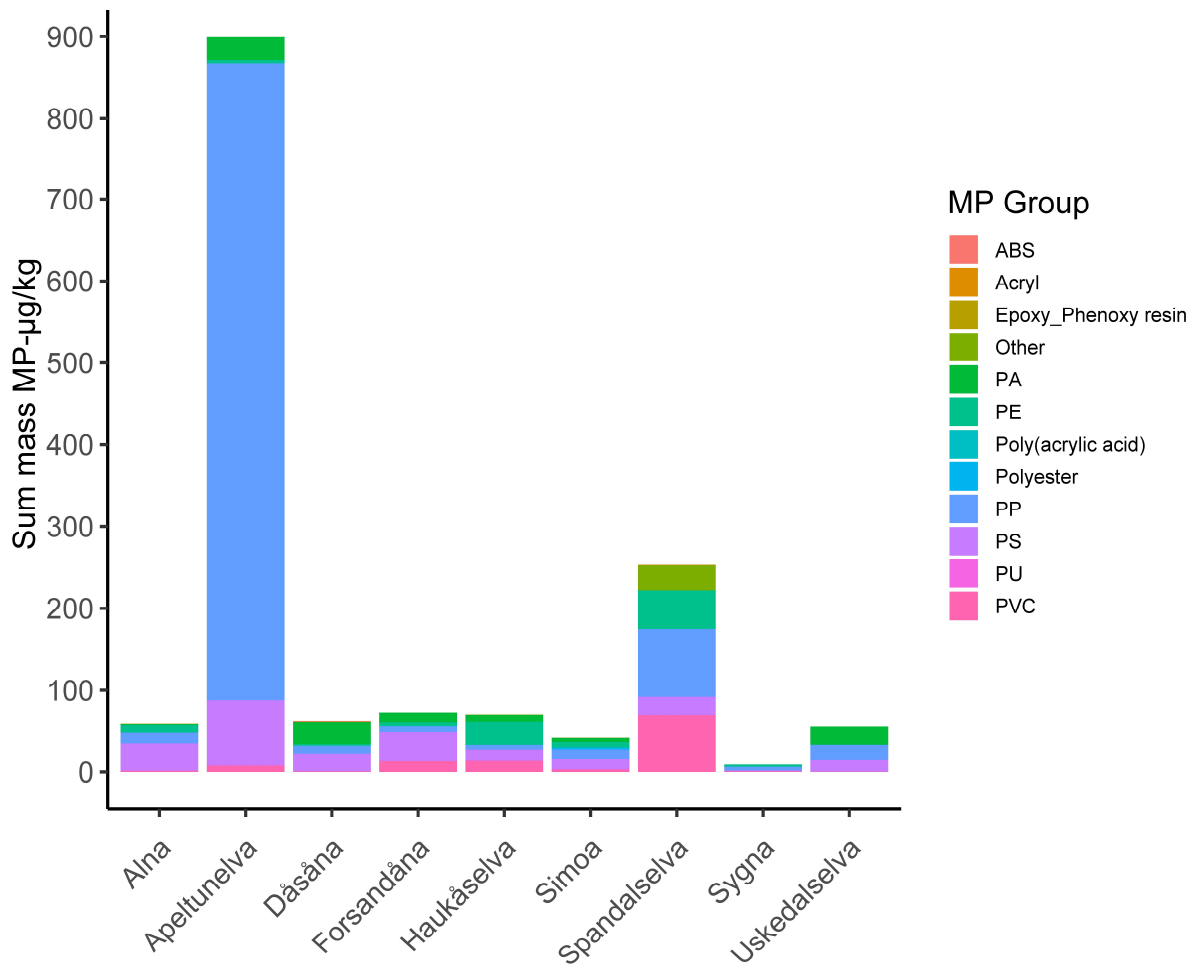
Figur 23. Massen av mikroplast (<1200 µm) i elvene, fordelt etter polymertype.

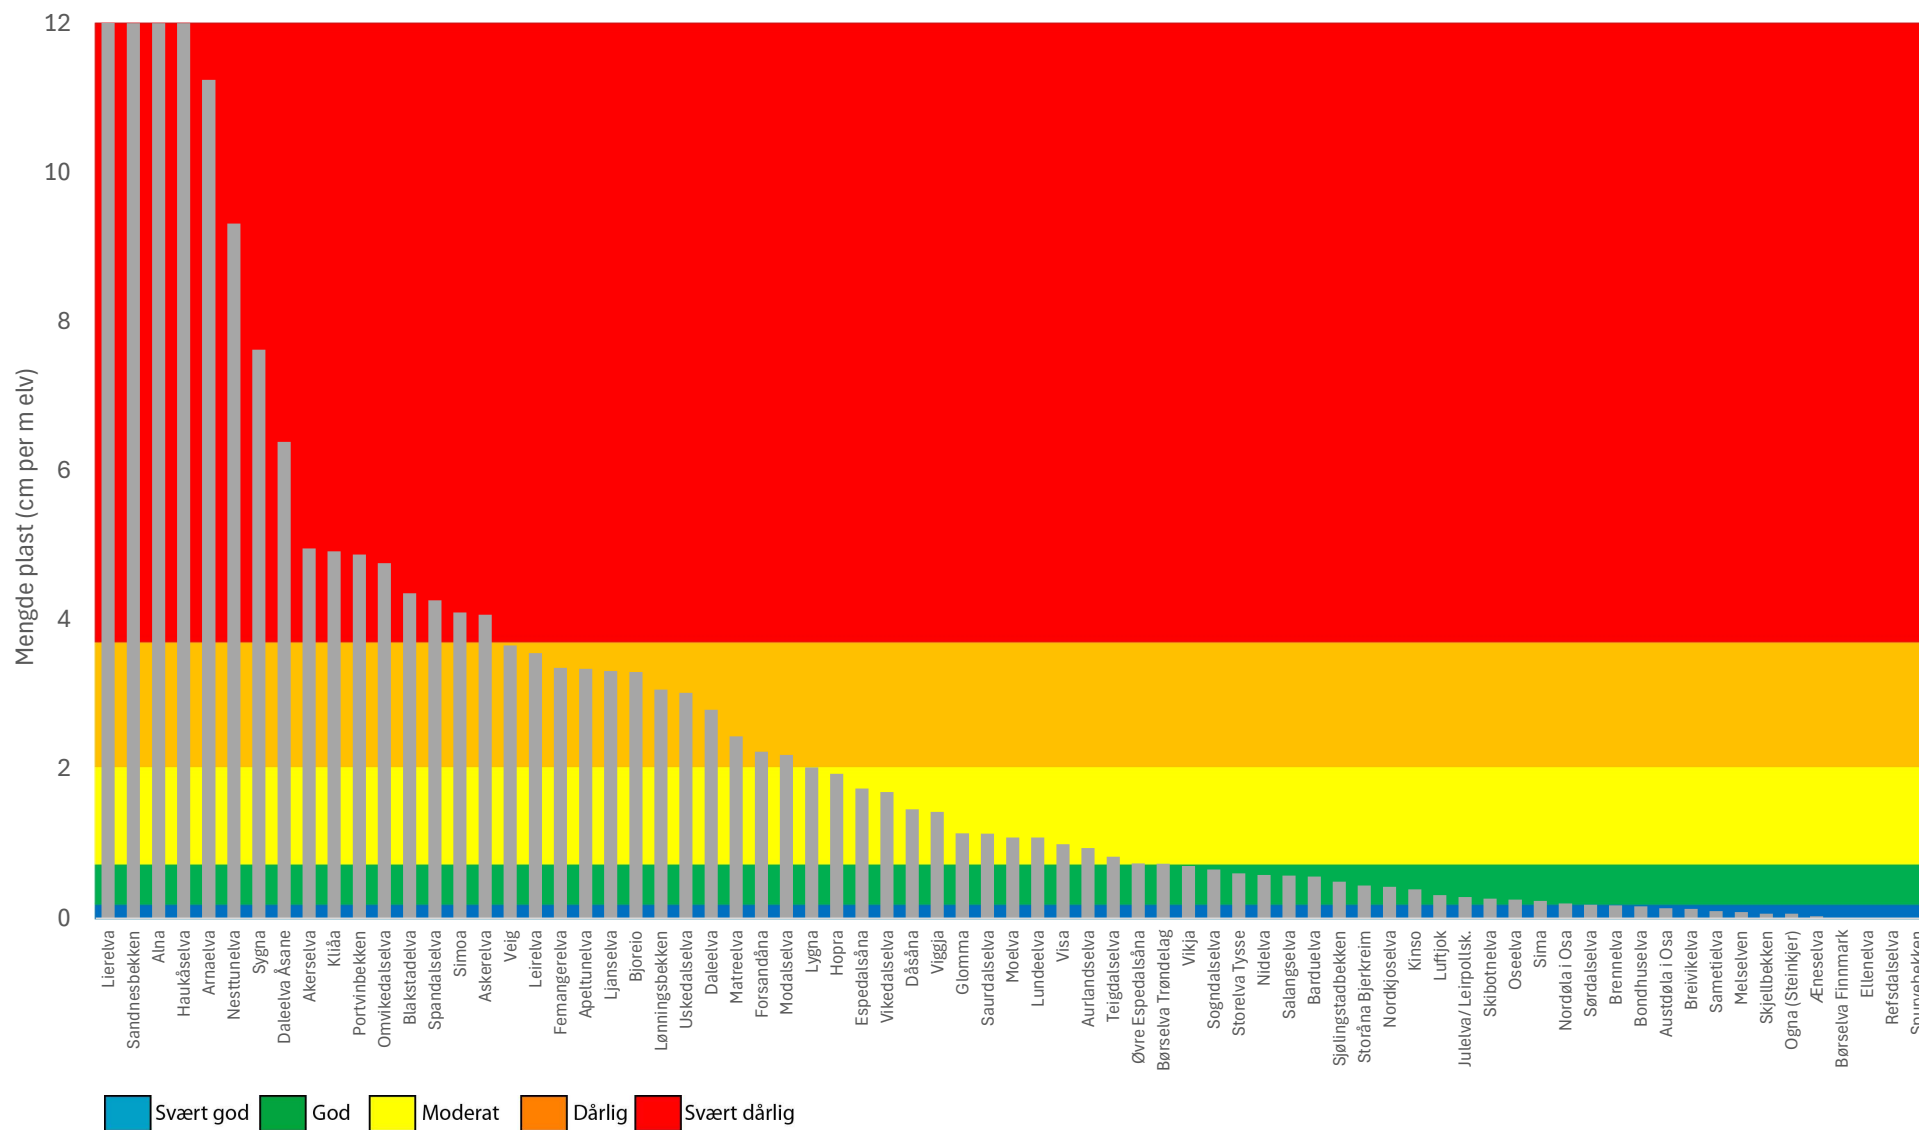
Figur 26. Klassifisering av miljøtilstand basert på mengden makroplast i elver (Tabell 4). Miljøtilstand dårligere enn God krever tiltak.

**Tabell 4.** Klassifisering av miljøtilstand basert på mengden makroplast i elver. Absolutte klassegrenser er definert basert på percentilene av mengden plast i 73 unike elver + 11 elver som er kartlagt to ganger. Se også figur 26.
