**Rapport nr. 210**

## **Vurdering av kulverter og gyte- og oppvekstforhold i utvalgte bekker og sidevassdrag i Sogn og Fjordane 2012**

**Sven-Erik Gabrielsen, Peter Opitz og Bjørnar Skår**

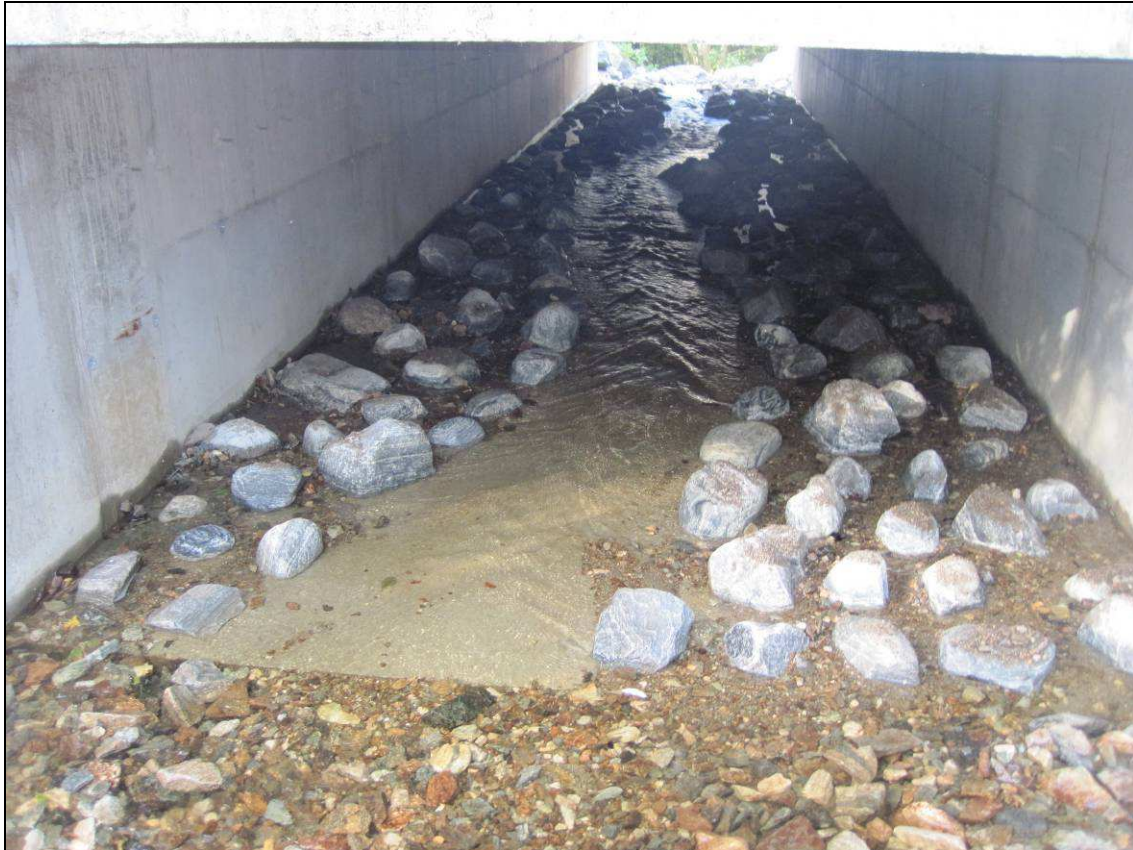
Kostnadene for habitatjusterende tiltak er ofte forholdsvis lave. Et eksempel her er en ny veikulvert i Apeltunvassdraget som Bergen kommune sanerte i 2010 på grunn av flomvern ovenfor. Kulverten var tidligere et vandringshinder og er nå passerbar for fisk (**Figur 8**). Med enkle og kostnadsvennlige tiltak som steiner, bjelker, ledebuner og dannelsen av dypvannsrenner (strukturer) i kulvert, kan mulighetene for fiskevandring for stor og liten fisk gjennom kulvert bedres betydelig.

**Figur 8.** Bildet viser ny kulvert etablert i Apeltunvassdraget som ble sanert av Bergen kommune og som nå er passerbar for fisk igjen. Dette er et eksempel på et enkelt tiltak i kulvert med betongbunn. Etablering av strukturer, i dette tilfelle som steiner og dypvannsrenne, kan være nok for å sikre vandringsveien for fisk. Andre strukturer kan være ledebuner og terskler med lavvannsrenne.

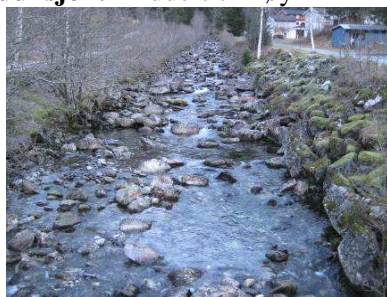
Nedstrøms brua:  
Bart fjell i bekken er naturlig del av morfologien.

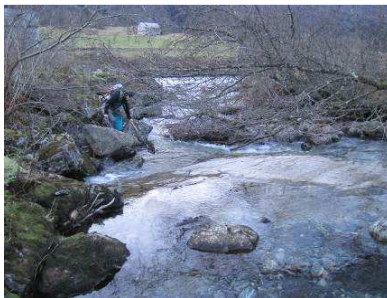
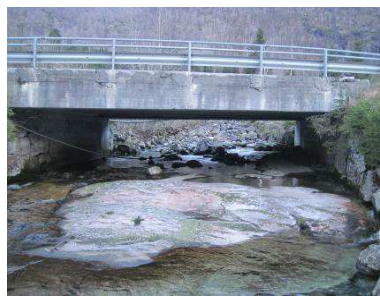
Nedstrøms brua:  
Fiskevandring mulig selv på lav vannføring.

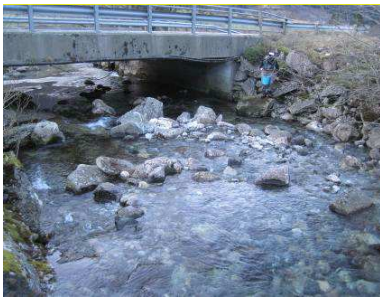
Oppstrøms brua:  
Nye masser på vei ned under brua.

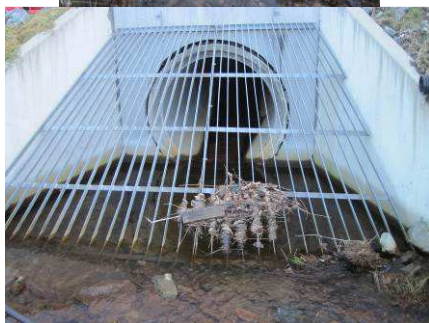
Utløp kulvert:  
Virker ok slik den fremstår.

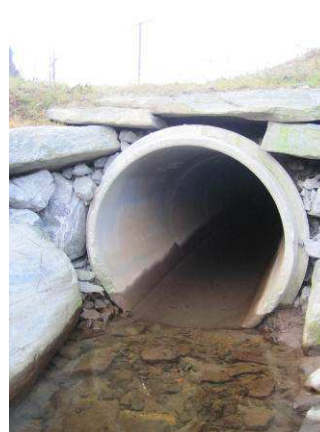
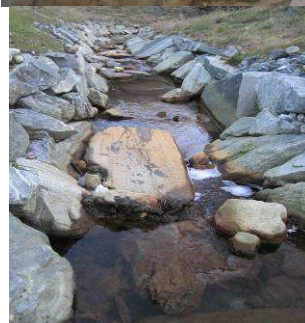
Nedstrøms kulvert:  
Bekken er plastret med store steiner/blokker. Godt med skjul, uegna for gyting

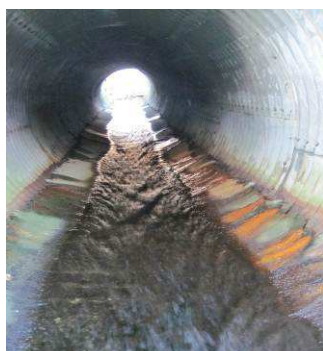
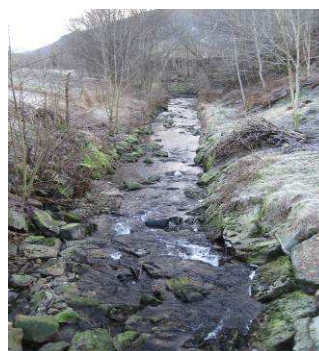
Kulvert:  
Kulvert er betongbelagt for å tette bunnen. Strukturer inne i kulverten må etableres; ledebuner og steiner.

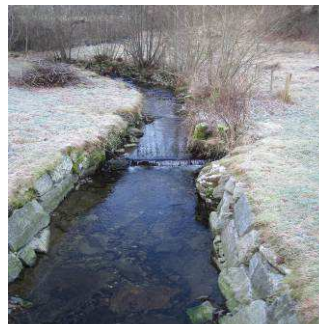
Oppstrøms kulvert:  
Deler av bekken er forbygd med store steiner/blokker.

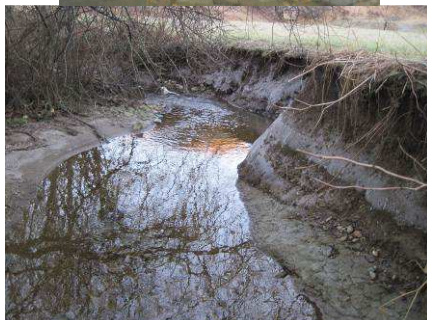
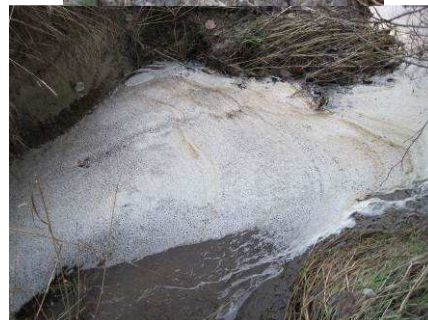
Oppstrøms kulvert:  
Forurenset vann. Trolig påvirket av landbruk.

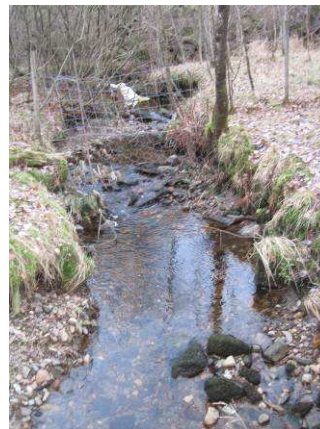
Nedstrøms kulvert:  
Gode gyte- og oppvekstforhold i bekken nedstrøms kulverten. Fant ingen rogn i grusen, trolig ingen gyting.

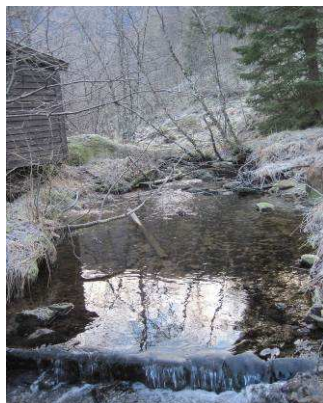
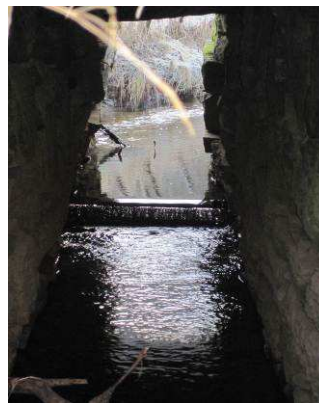
Kulvert:  
Terskel kan med fordel justeres.

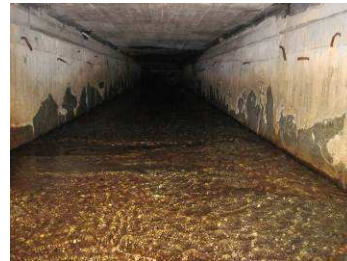
Kulvert 2 øvre del:  
Lage dyprenne og plassere ut steiner.

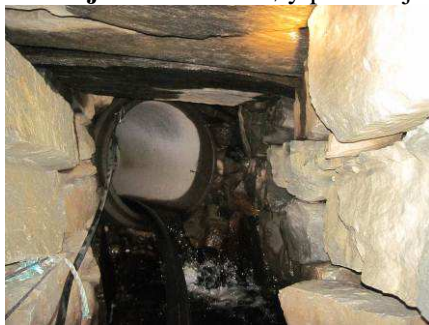
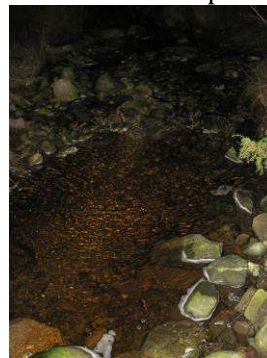
Kulvert:  
Overgang mellom stein- og betongkulvert er vandringshinder.

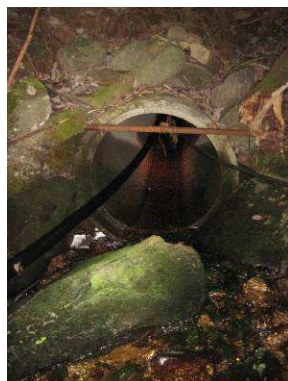
Innløp kulvert:  
Kulverten er for bratt for fiskevandring. Mulig det går an å føre innsiden av kulverten med strukturer som muliggjør vandring.

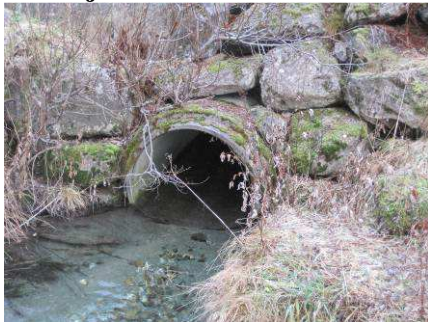
Oppstrøms kulvert:  
Bekken har sitt utspring fra et oppkomme/kum. Oppstrøms var bekken tørt.

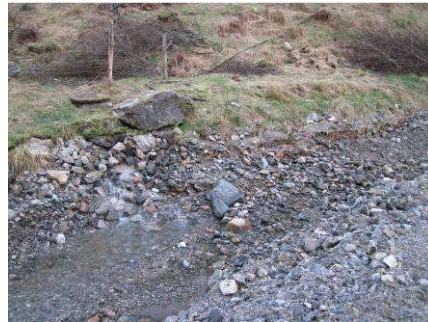
Oppstrøms kulvert:  
Eneste kulp i bekken der de eldre aurene ble fanget.

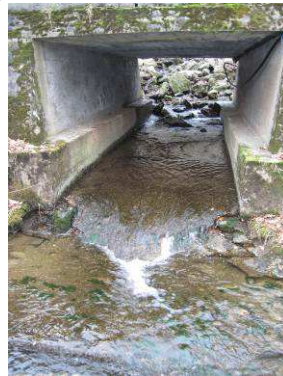
Kulvert: Betongbunnen kan med fordel fjernes, eller lage dypprenne og plassere ut steiner i bunnen.

**Tiltak:** Betongbunn i kulvert kan med fordel fjernes, men lavt potensialet for økt produksjon oppstrøms kulvert. Lav verdi.

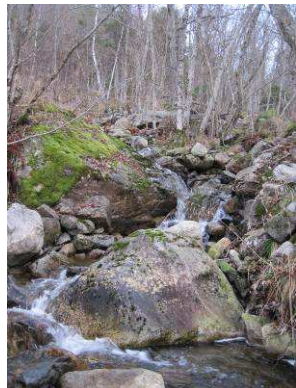
Oppstrøms kulvert: Bratt og uegna.

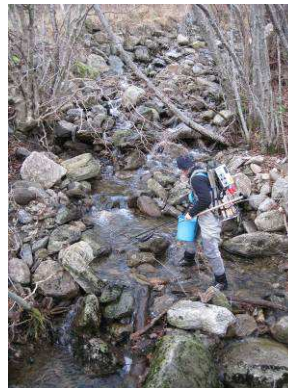
Oppstrøms kulvert: Vanskelig for gytefisk å komme seg opp i bekken, i tillegg til svært lite gytegrus på strekningen.

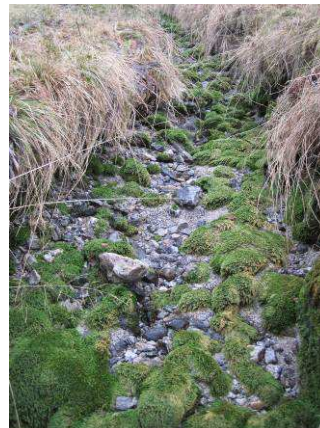
Oppstrøms kulvert:  
Dårlige  
oppvekstforhold.  
Bekken var tørr ca.  
30 meter  
oppstrøms  
kulverten.

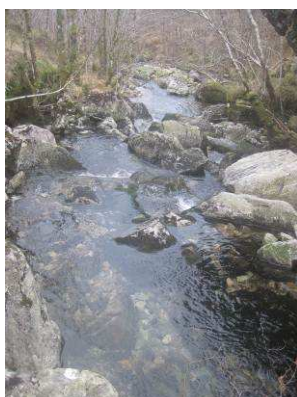
Oppstrøms kulvert:  
Svært gode oppvekstforhold. Gode gytemuligheter.

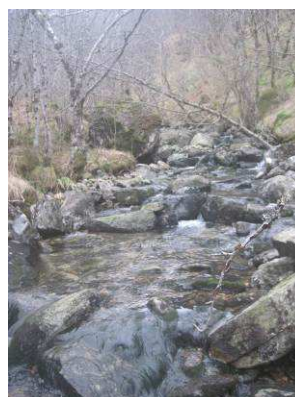
Oppstrøms kulvert: Store deler av strekningen er kulp- stryk sekvenser.

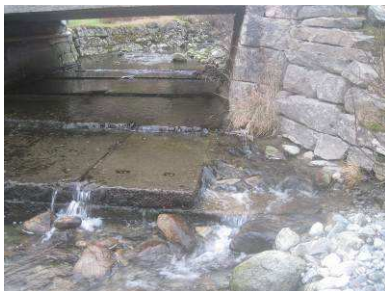
Gammel kulvert:  
Dyprenne og steiner må etableres i betongbunnen.

**Tiltak:** Enten må det legges duk under ny plastring slik at vannet ikke forsvinner ned i grunnen, eller så kan det kanskje være mulig å lage en renne i plastringen ved å fjerne blokker der elvebunnen er dypest. Noe usikkert om den gamle elvebunnen er revnet opp eller ikke på berørt strekning. Lage dyprenne og etablere strukturer med stein i gammel kulvert.

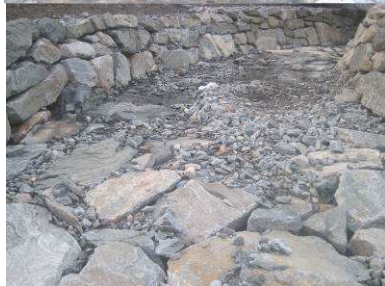
Oppstrøms gammel kulvert:  
Ny plastring har ødelagt vandringsmulighetene.

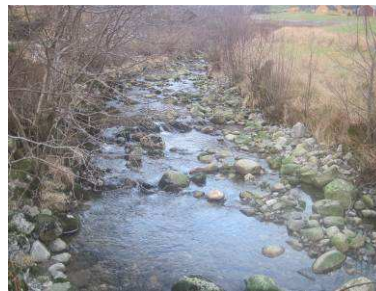
Oppstrøms gammel kulvert:  
Gode gyte- og oppvekstforhold.

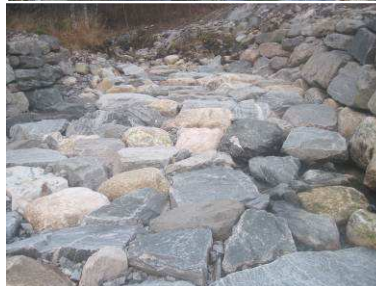
Oppstrøms gammel kulvert:  
Bekken forsvinner ned under store blokker.

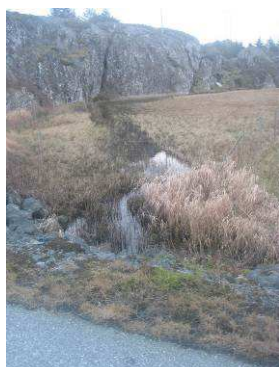
Oppstrøms  
kulvert:  
Bekken renner  
gjennom myr og  
har begrensa  
gytemuligheter  
og middels  
oppvekstforhold.

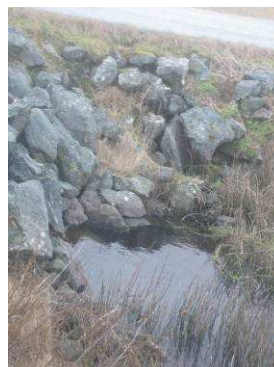
Kulvert er  
fullstendig dykket.

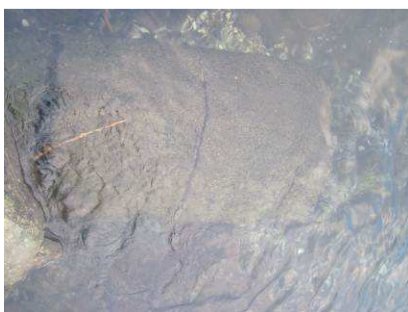
Utløp kulvert:  
Kulverten er fullstendig dykket.

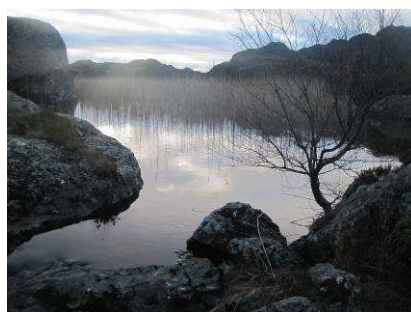
Bekken går opp til Valsvatn.

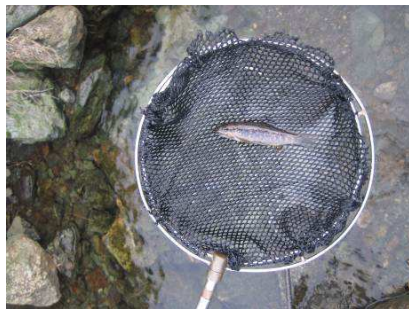
Fanget noen få eldre aure på elfisket.

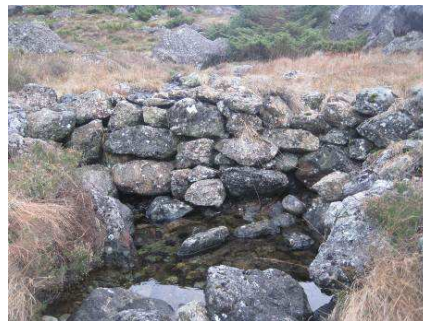
Bekken går opp til gammel steinbru som er endelig vandringshinder.

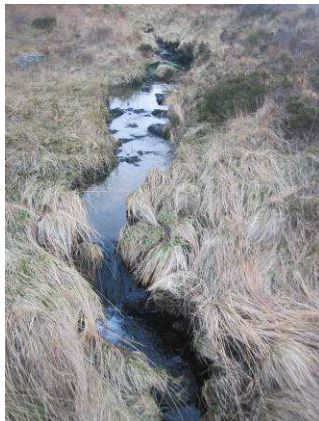
Bekken er relativt smal, men dyp og snor seg gjennom landskapet.

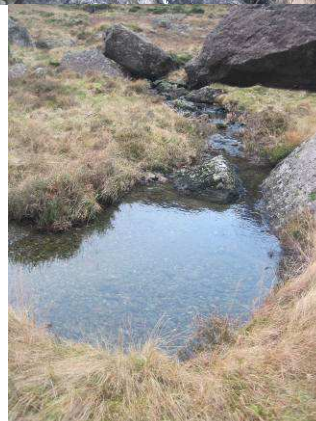
Særdeles mange og gode gyteplasser.
